TYÖPÄIVÄKIRJA 3.1. 1972 -

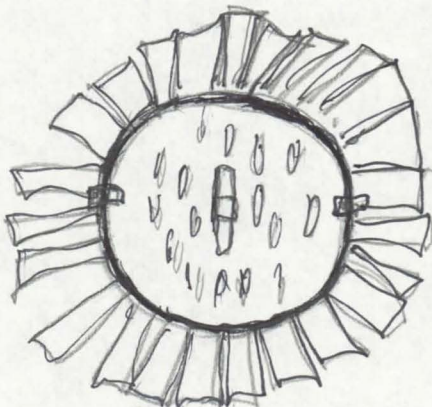
E 301:n holvin konservointi saatiin rappauksen osalta valmiiksi. Tämän jälkeen alettiin konservoida seiniä eteläpäästä lähtien. Kaikki(kolme) holvirenkaat limitettiin ja kuvattiin. Renkaan reunamat oli tasoitettu ohuella kalkkilaastikerroksella. Sen pinta oli puhdas valkoinen. Kalkkauksen päällä oli Ahrenbergin aikainen keltamultakerros. Renkaiden halkaisija vaihteli 45-47 cm. Kesimmäisen renkaan keskiosaan oli muurattu kiinni rautarengas. Pohjoisessa holvirenkassa tällaista rautarengasta ei ollut. Siinä keskiosa oli murtunut ja sitä oli paikattu laastilla ja peltilevyllä. Eteläisessä holvirenkaassa oli keskiosassa katkennut rautatappi. Eteläisen ja kesimmäisen holvirenkaan reunoista löytyi pyöreän rautarenkaan painanteita ja rautatappit kahdenpuolen, jotka olivat pitäneet rengasta paikallaan. Näiden rautarenkaiden tarkoitus lienee ollut säännöllisen

ympyränmuodon antaminen holvirenkaille

Holvirenkaat kuuluvat Tottin aikaiseen holviarkkitehtuuriin koristeellisina elementteinä. Niiden keskiosassa olevista rautarenkaista ilmeisesti riippunut kattokruunut. Ks. tarkemmin holvirenkaista tehdyt limityspiirustukset.

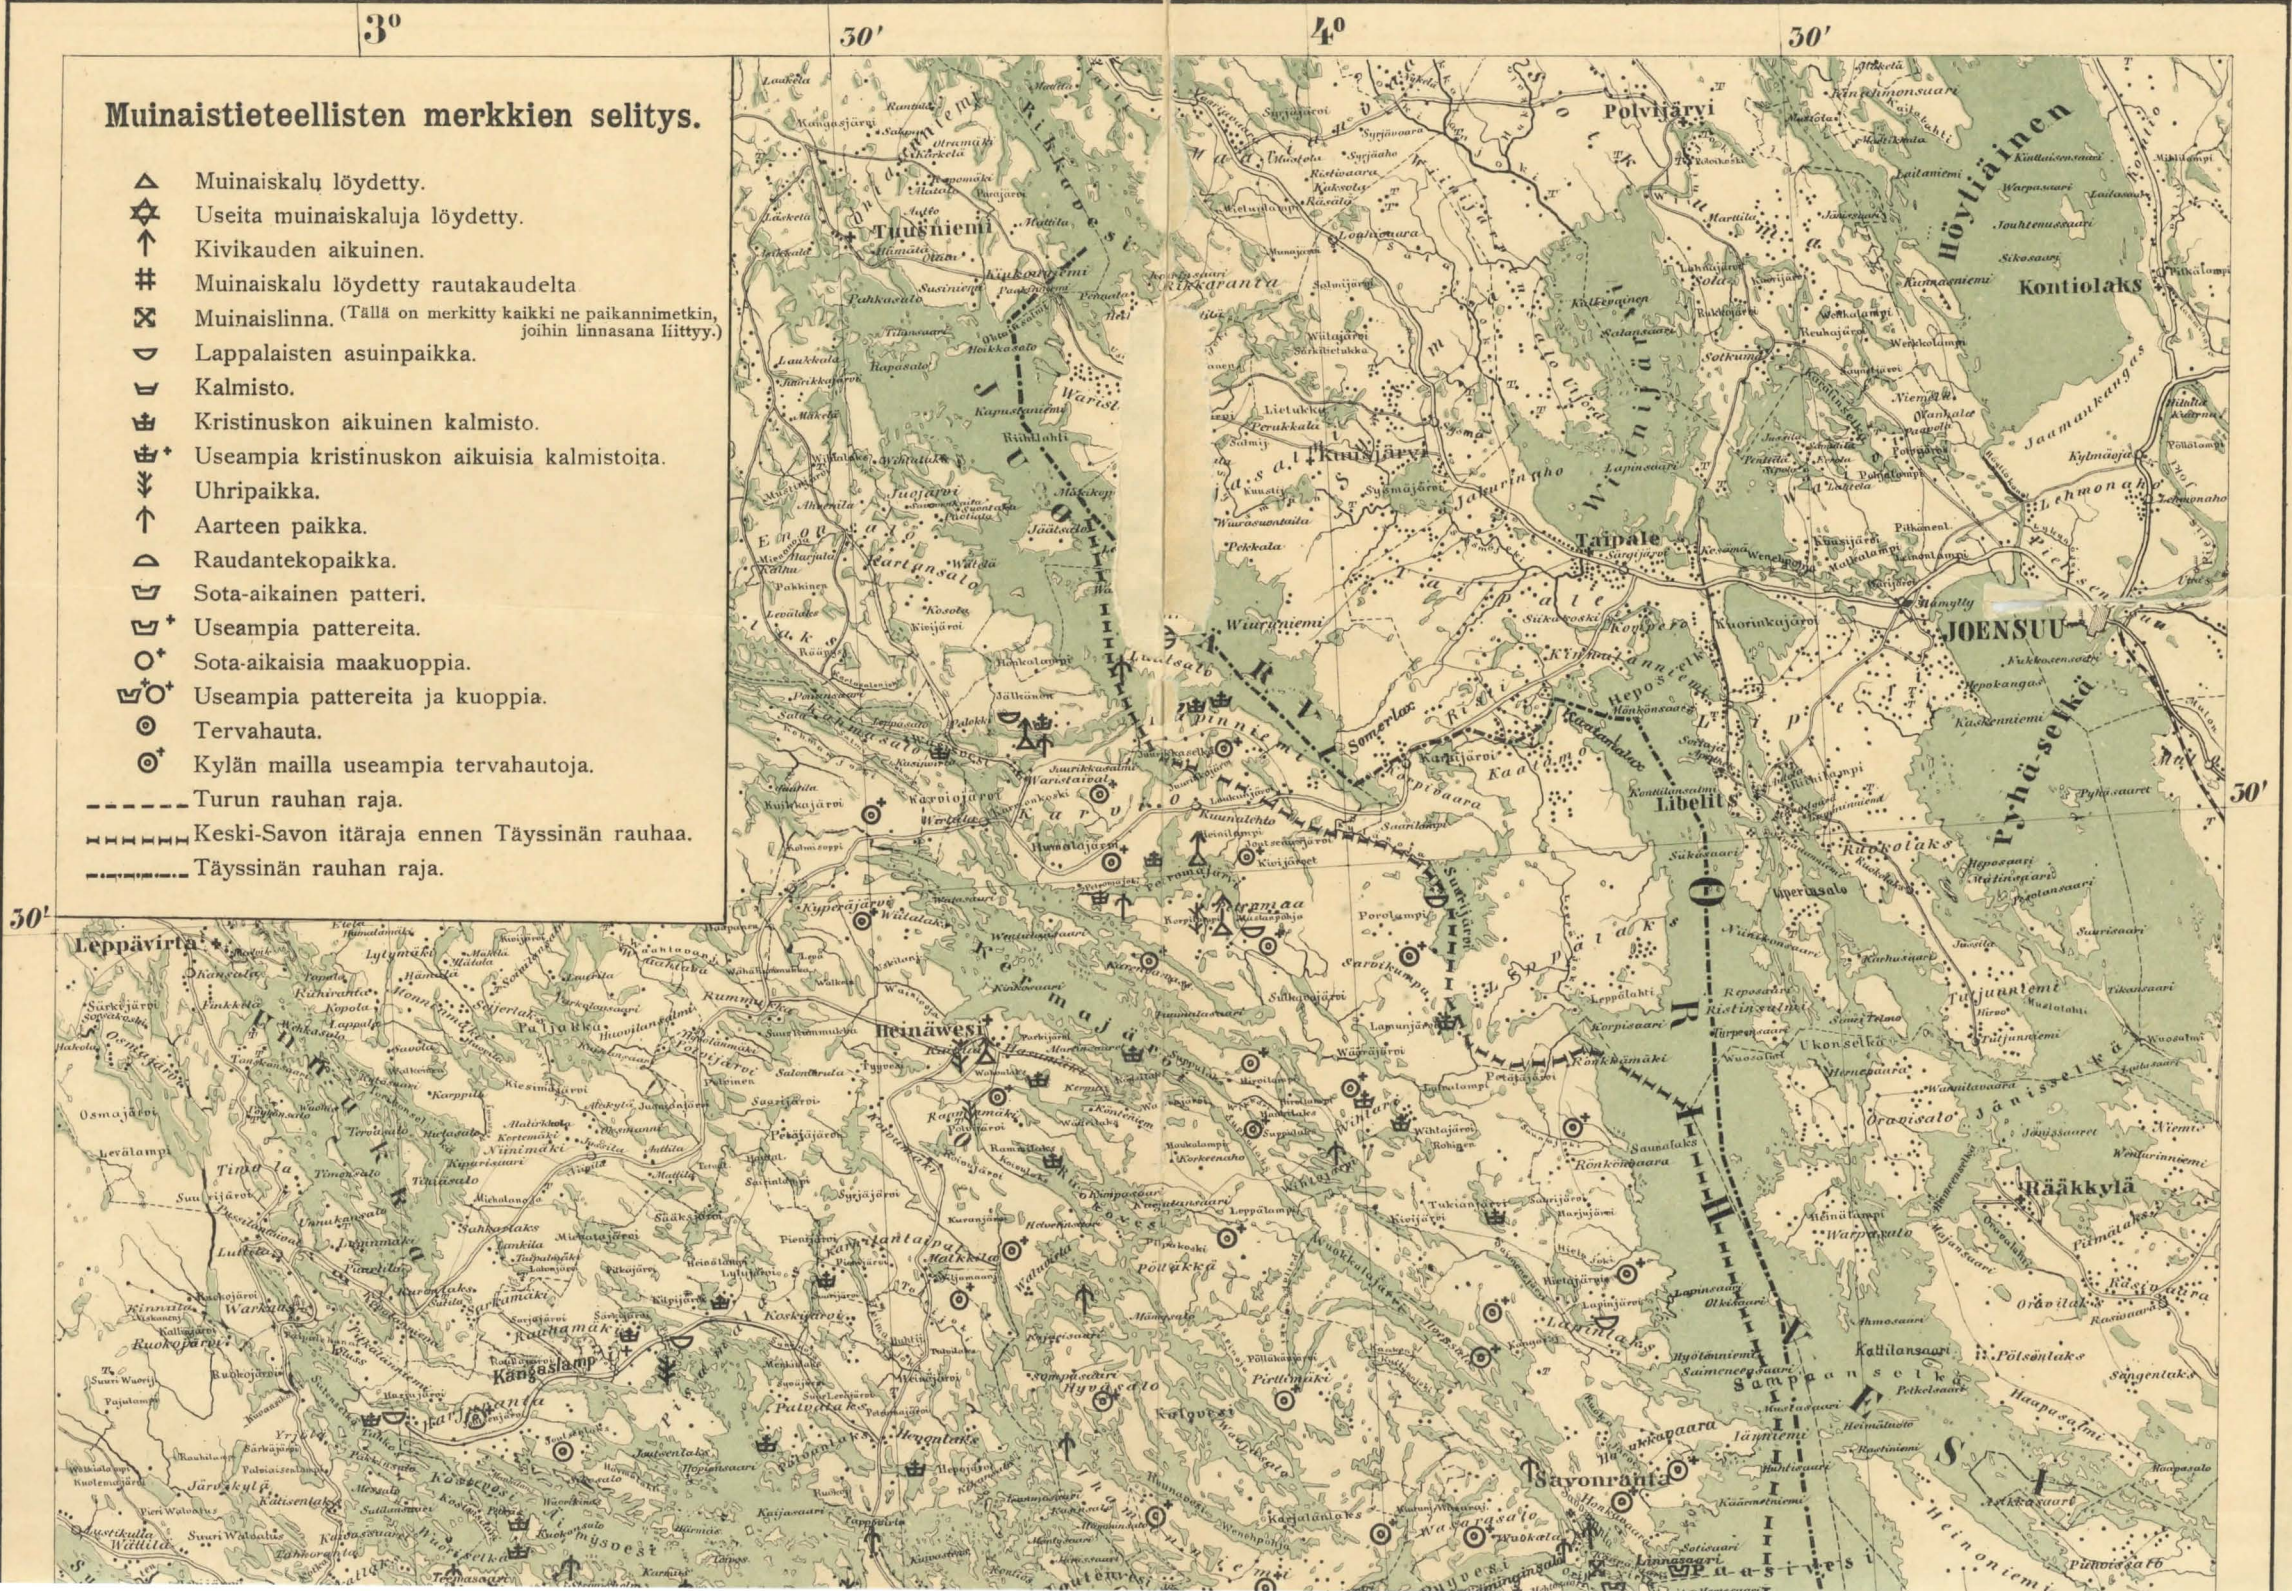
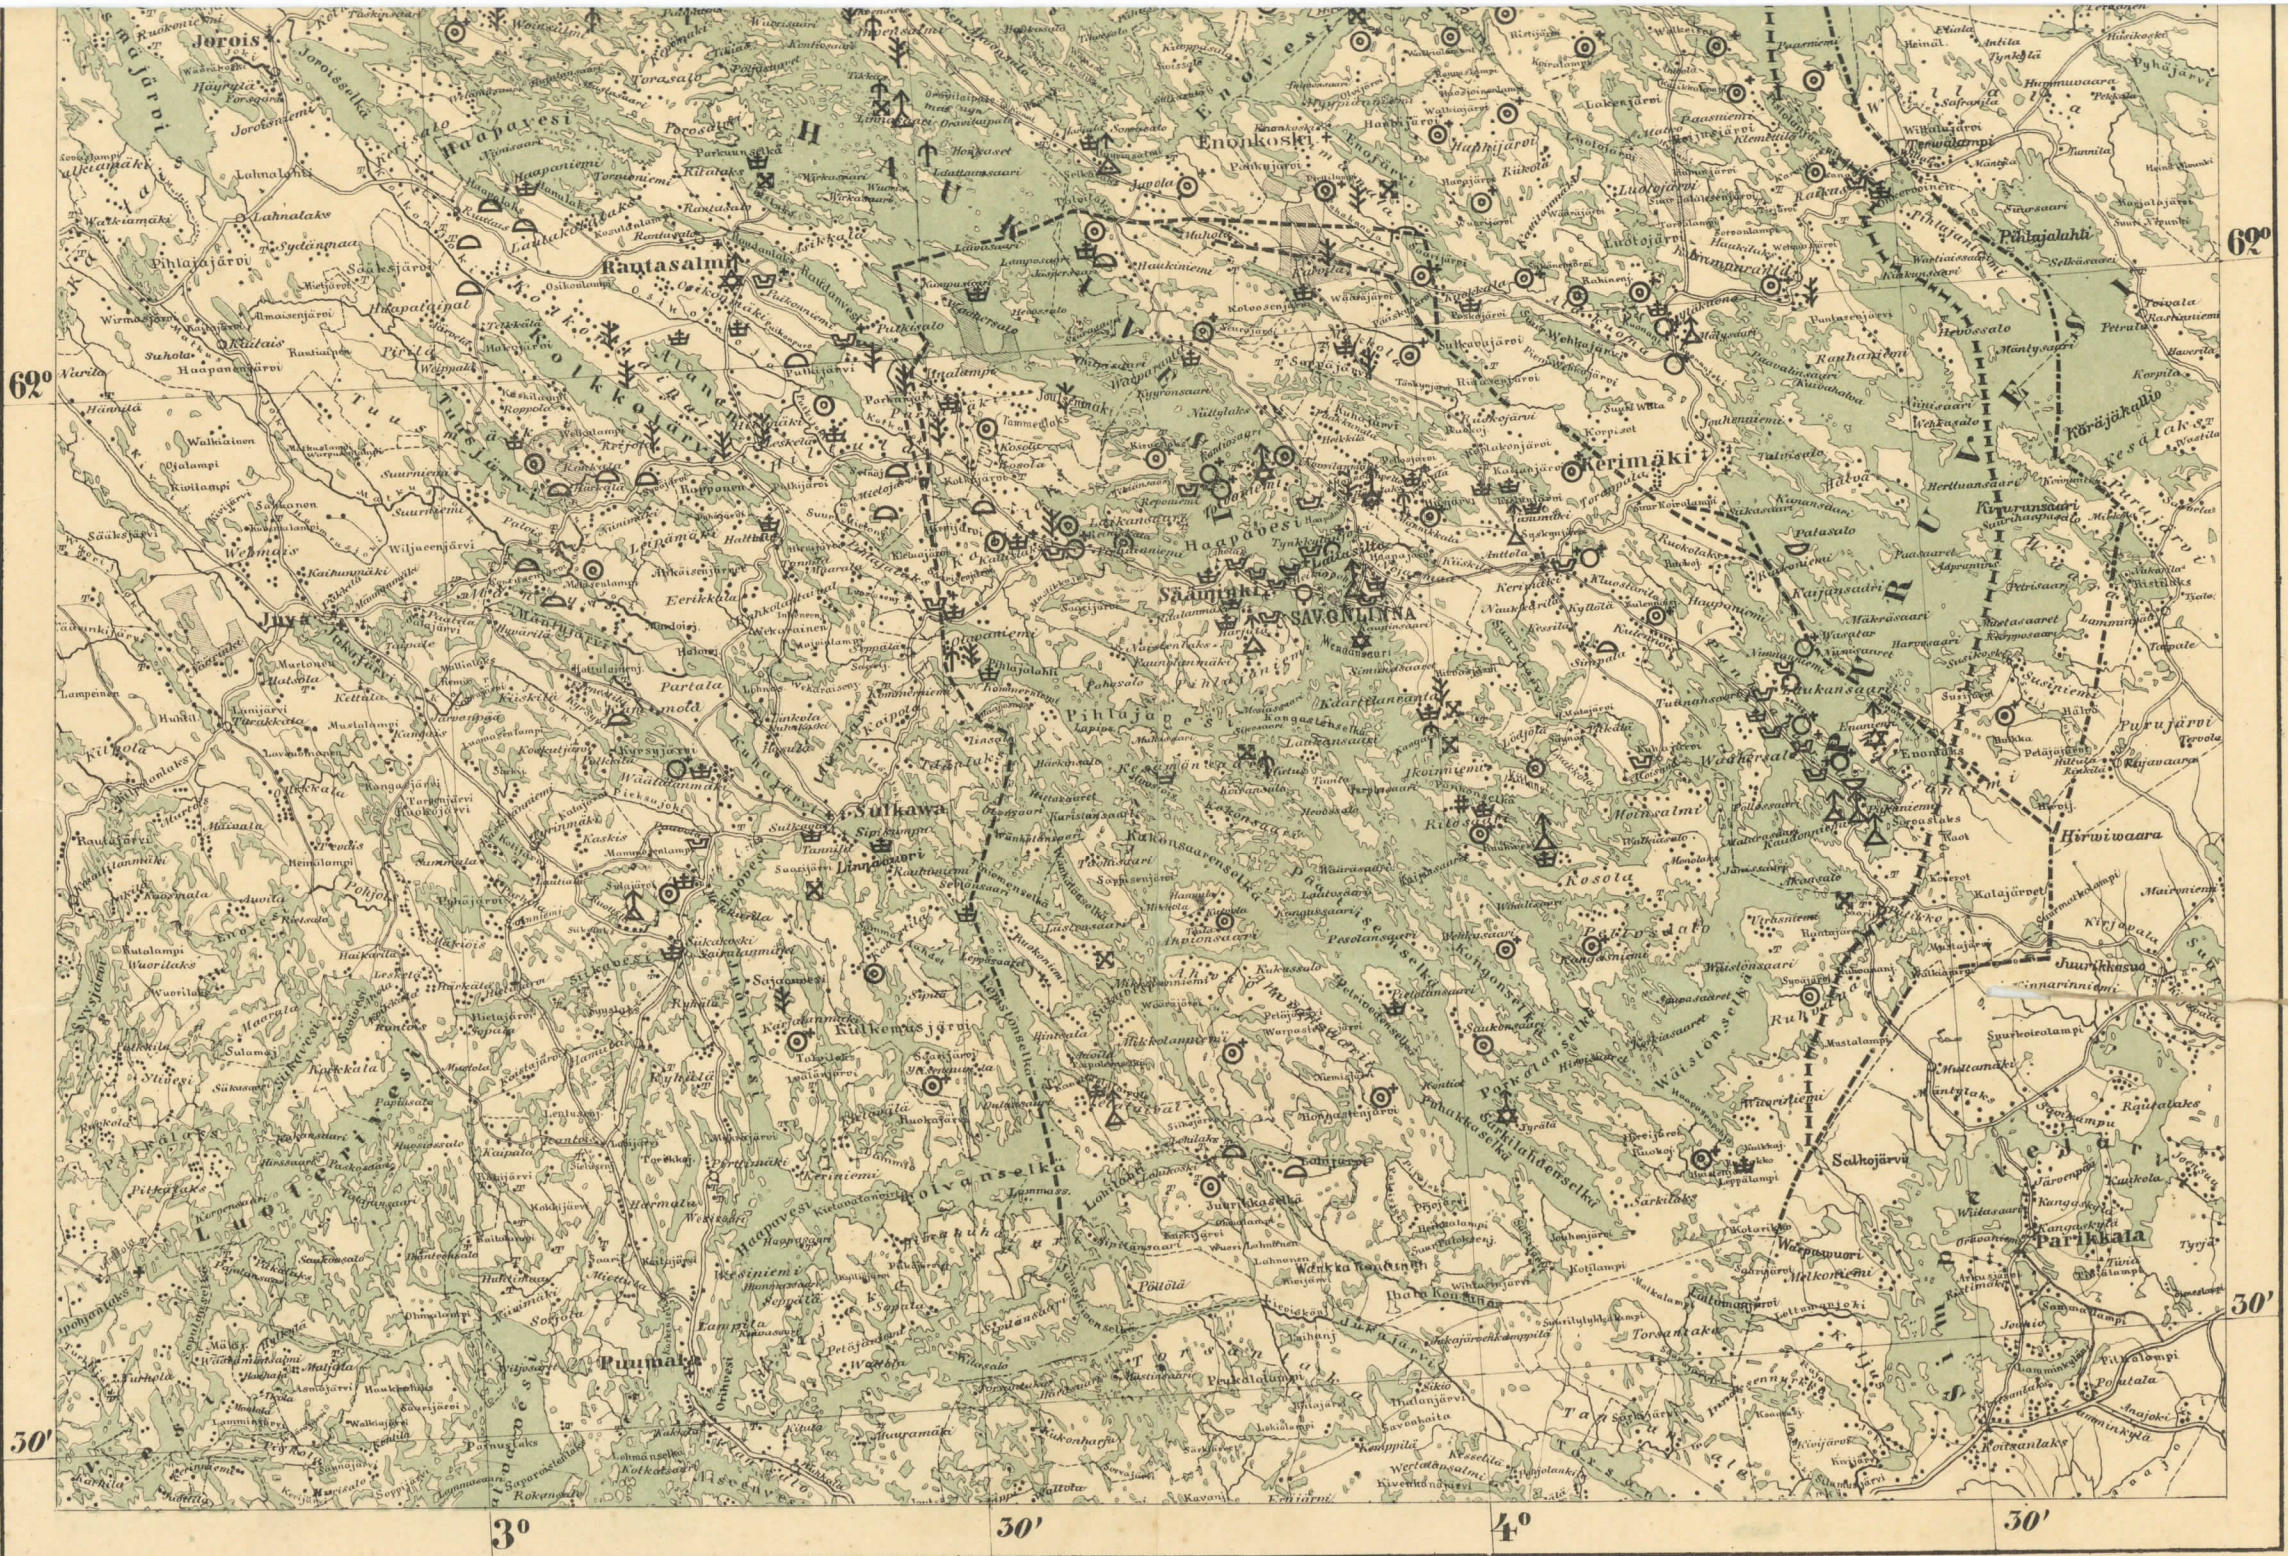
Rantasalmen kihlakunnan muinaistieteellinen kartta.

- △ Muinaiskalu löydetty.
- ☆ Useita muinaiskaluja löydetty.
- ↑ Kivikauden aikuinen.
- # Muinaiskalu löydetty rautakaudelta.
- ⊠ Muinaislinna. (Tällä on merkitty kaikki ne paikannimetkin, joihin linnasana liittyy.)
- ∪ Lappalaisten asuinpaikka.
- ∩ Kalmisto.
- ⊕ Kristinuskon aikuinen kalmisto.
- ⊕+ Useampia kristinuskon aikuisia kalmistoita.
- ⊕- Uhripaikka.
- ↑ Aarteen paikka.
- △ Raudantekopaikka.
- ∩ Sota-aikainen patteri.
- ∩+ Useampia pattereita.
- + Sota-aikaisia maakuoppia.
- ∩○+ Useampia pattereita ja kuoppia.
- ⊙ Tervahauta.
- ⊙+ Kylän mailla useampia tervahautoja.
- Turun rauhajan raja.
- ||||| Keski-Savon itäraja ennen Täyssinän rauhaa.
- Täyssinän rauhajan raja.
