Museoviraston meriarkeologian osastolle raportti Karhusaaren hylystä.
DNRO 1/307/2009

"SAIMA"-HYLKY

LAPPEENRANTA, KÄRHUSAAREN HYLY

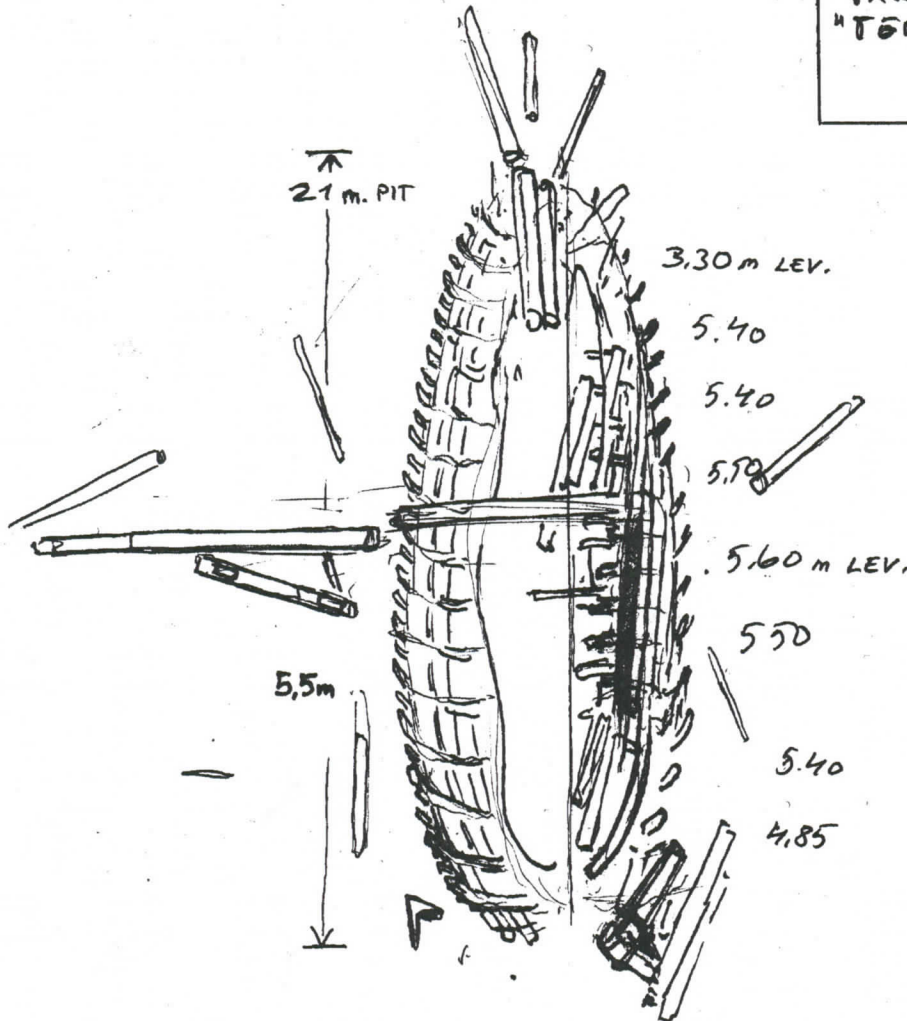
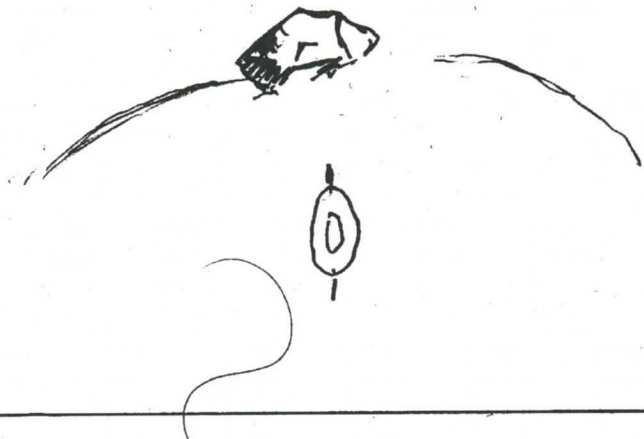
LAPTEENRANTA,
KARHUSAARI

PITUUS 21-22 m

LEVEYS 5,50

KAARIA 47 KPI

KORK. POUKASTA 1,60 m

LIMISAUMA

PAKSIIN RYHKÄLAUTA 20cm/3

"TÖRMÄYSLISTA" KAPENEVA
PYÖRÖPUU

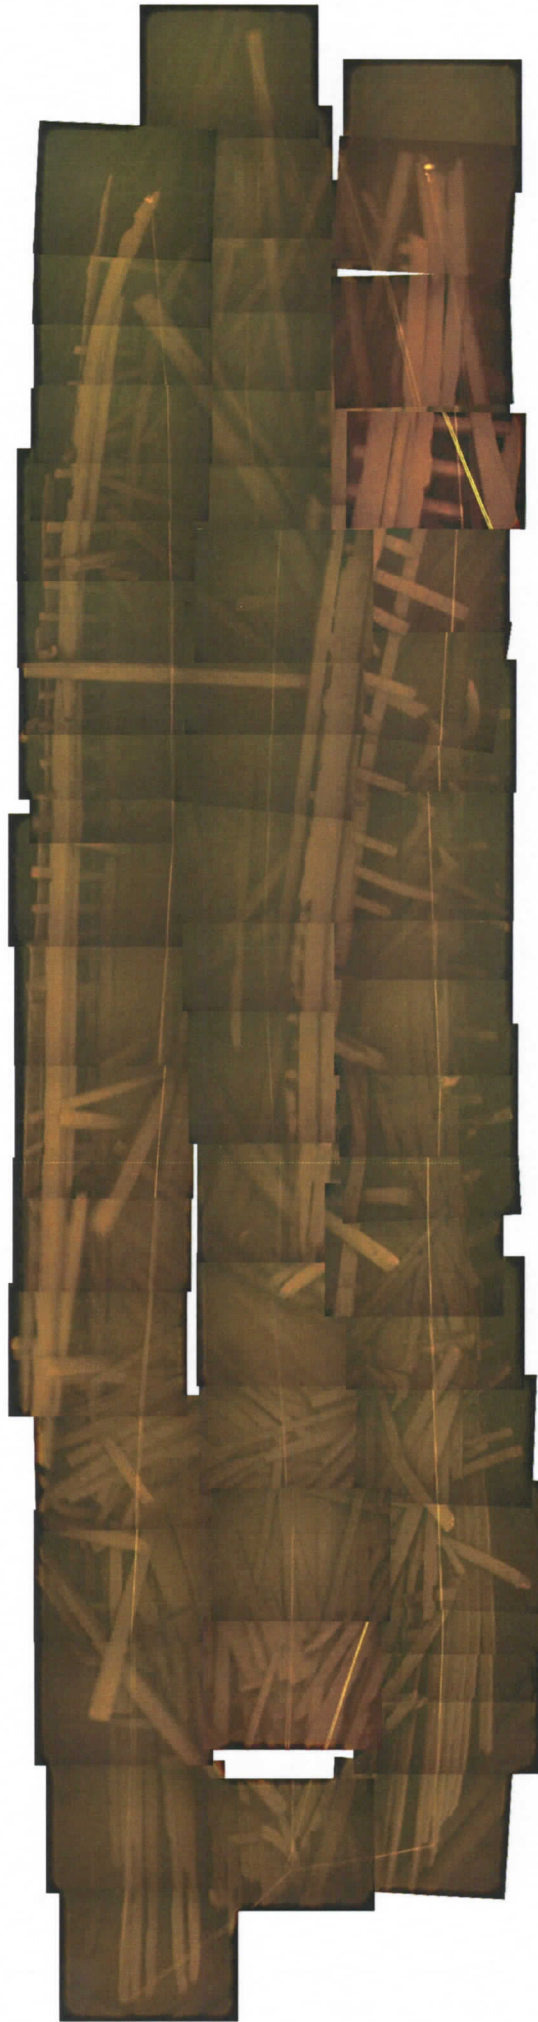
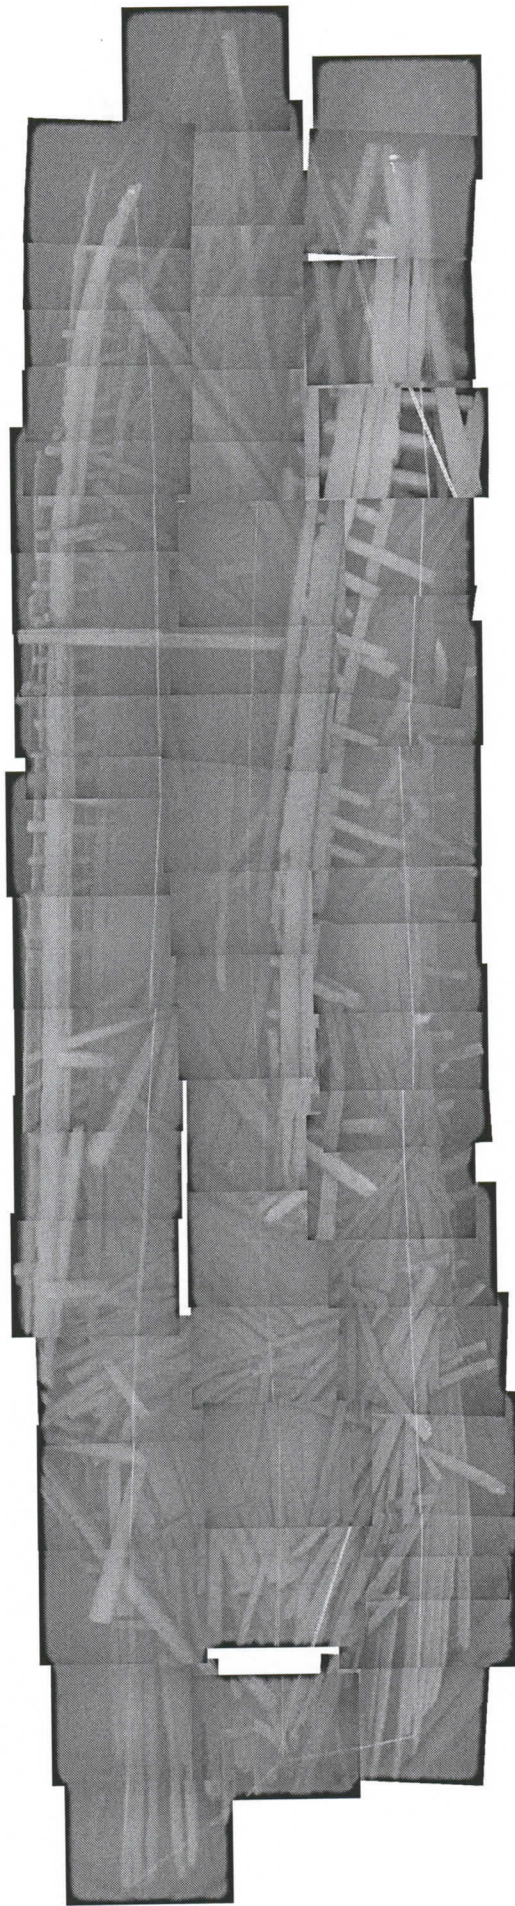
MOSAIIKKI 2009

MATTI LUOMA, ISMO MARTTINEN
