TIISKERIN TYKKIHYLKY

RAPORTTI KESÄN 1999 TUTKIMUSSUKELLUKSISTA

Sten Stockmann

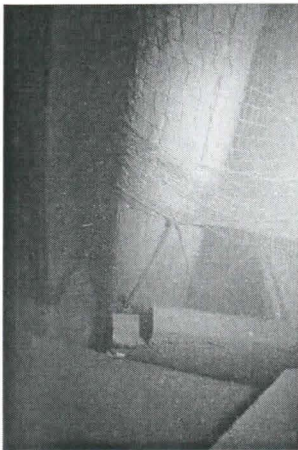
Ainoa pystyssä oleva masto on keulamasto, joka on poikki ja troolin peitossa (Kuva 3). Keskilaivassa, laivapumppujen ja naakelipenkin välissä sijaitsee mastonreikä.

Kuva 3: Keulamasto ja troolia

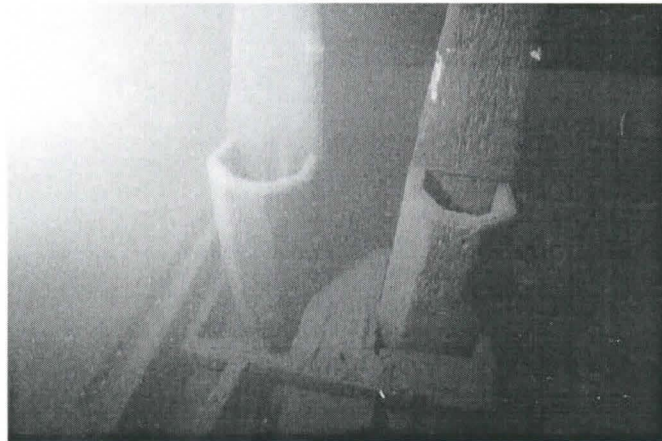
Keskilaivassa sijaitsee vierekkäin kaksi laivapumppua (Kuva 4). Pumppuputkissa on havaittavissa trooliköysinen aiheuttamia viiltomerkkejä. Toisessa pumpussa on jäljellä osa vipuvarresta.

Kuva 4: Laivapumput

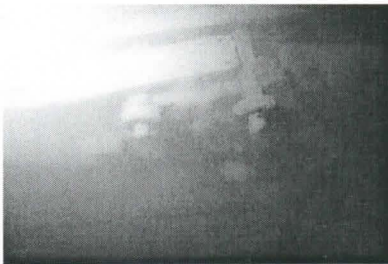
Tykki nro.1 makaa ylösalas kiinni vasemmassa reelingissä (Kuva 7). Tykki nro.2 on oikein päin, ja sen ympärillä on havaittavissa troolista peräsin olevaa köyttä (kuva 8). Tykistä nro.3 ei ole havaittu kun lavetti, joka makaa pohjassa. Tykki nro. 4 on tullut reelingistä läpi ja roikkuu pystysuorassa laidan yli.

Kuva 7: Tykki nro.1
