# Kolmimastokaljuutti S:t Mikaelin tarkastussukellukset

**Borstö**  
**1.- 4. 8. 2002**

Sukellusten tarkoituksena on suorittaa vuonna 1998 aloitettua kuntokartoitusta.

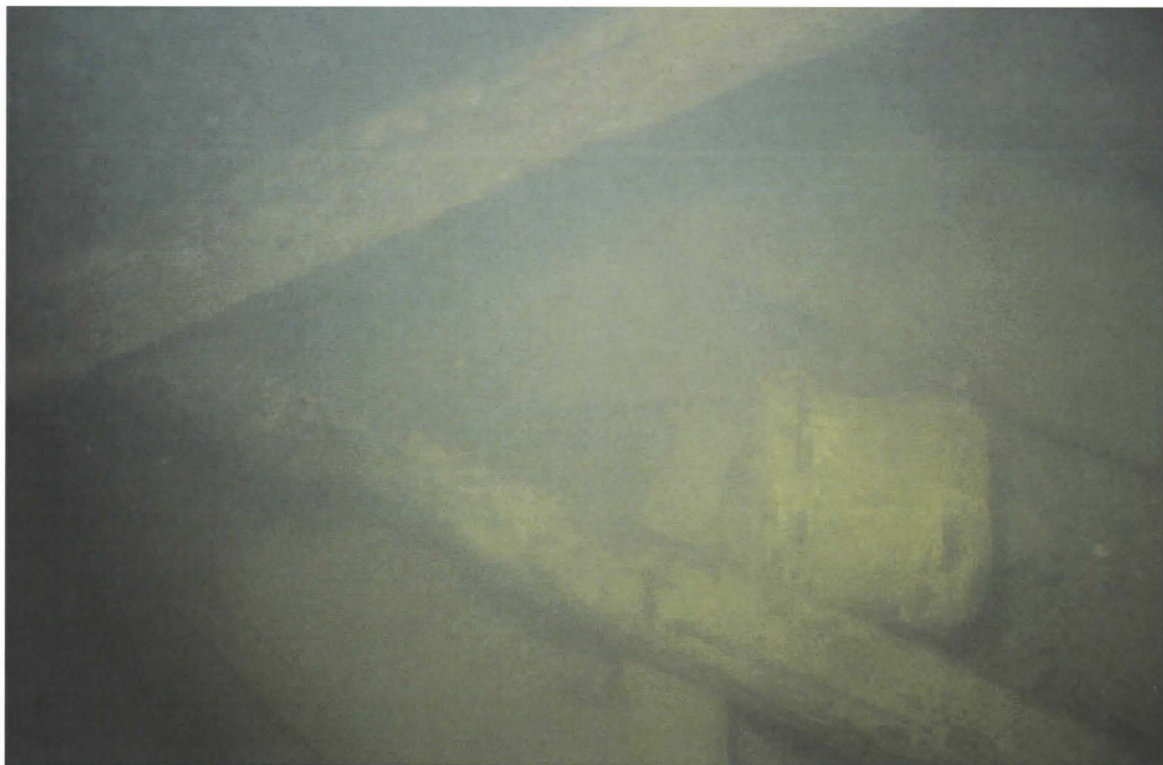
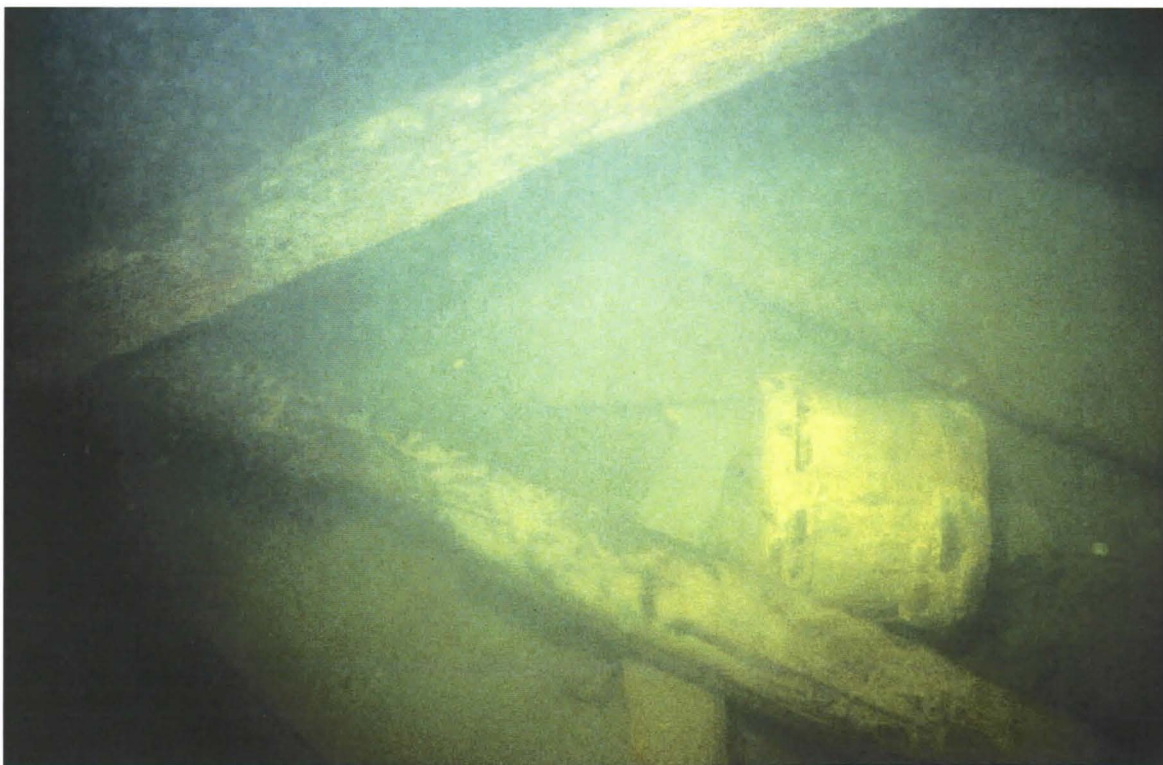
#### **Vuoden 1998 tilanne Nurmion raportin liitteen 19 esittämästä paikasta**

Viimeisellä sukelluksella videoitiin kansi uudestaan. Vuoden 1998 löytöjen nostoissa käytettyä luukkuja peittäneiden lautojen kohta kuvattiin tarkemmin. Laudat olivat poissa ja aukko oli täysin näkyvissä. Kuvia verrataan vuoden 1998 kuvauksiin.

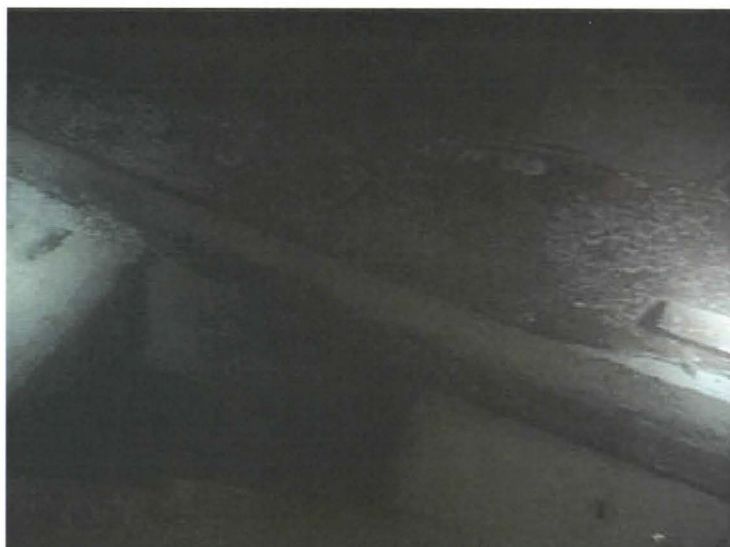
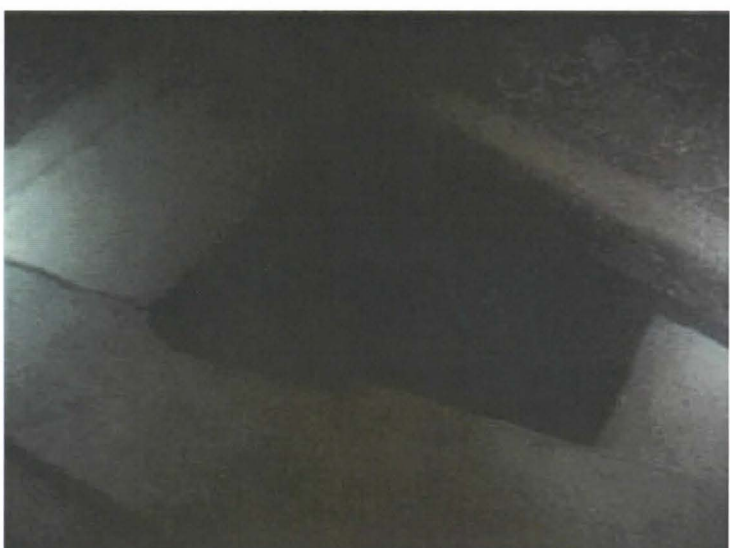
## Vuoden 2002 tilanne

- Öljykanisteri ilmestynyt kannelle
- Uusi köysi ylittää hyllyn
- liitteen 19 mukainen naamiointi puuttuu

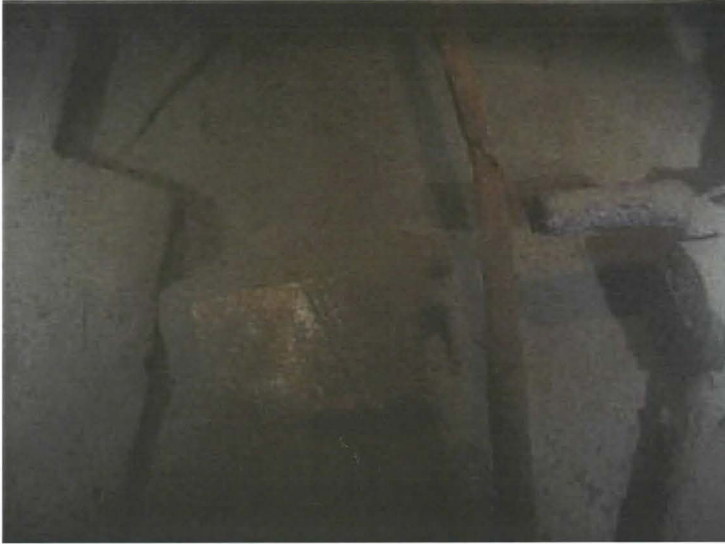
## **Paapuurin puolen kannelle ilmestynyt Öljykanisteri.**

Kuvauksissa näkyy isomaston etupuolella styyrpuurin puolen reelingin vierestä 4 litran öljykanisteria muistuttava vaalea esine, jota ei Nurmion mukaan ollut hyllyltä 1998 lähdettäessä. Esinettä ei nostettu eikä siihen koskettu.
