Kokkola Roosin tontti

Maaperäkairauksen valvonta 23. ja 24.5.2011

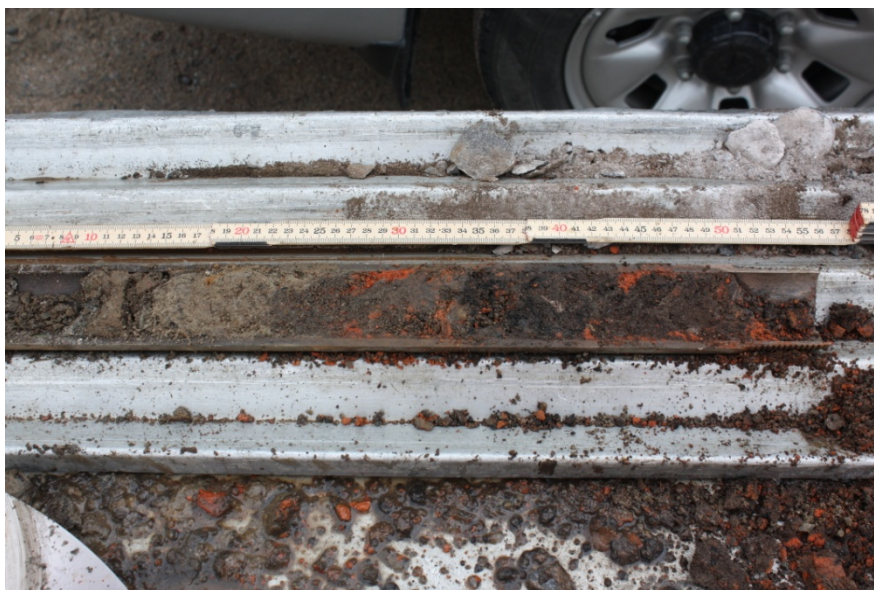
1. **Pintakerros: soraa ja hiekkaa 0–30 cm**
2. **Purkukerros: tiilimurskaa, hiekkaa, hiiltä 30-70 cm**
3. **Tyhjä näyte, syynä irtonainen kivinen täytemaa? Näyteväli noin 100-200 cm**
4. **Puhdas hiekka noin 200-230 cm**
5. **Pohjamoreeni/-savi noin 230 cm –**

Kuva 11. Kairaus 1. Näyte 1.

Tulkinta: Moderneja kerroksia ja purkujätekerroksia, pitkä pätkä ”tuntematonta”: täyttökerroksia?

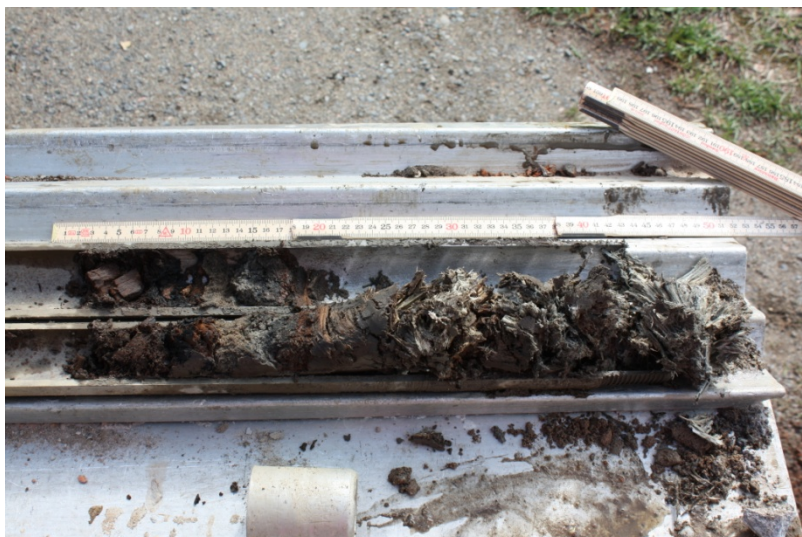
1. **Pintakerrokset: sora ja pohjustukset noin 0-50 cm (kivinen pohjustusaines vaikeutti kairausta)**
2. **Tiilensekainen ruskea hiekka, seassa vihertävää ikkunalasia (kuva).
Purkukerros 55-70 cm**
3. **Ruskea orgaanissekoitteinen hiekka, seassa puuta (tiivistynyt) noin 70-105 cm**
4. **Palokerros, seassa puuta (vuodelta 1742?) noin 105-108 cm**
5. **Hiekkakerros 108-112 cm**
6. **Savikerros, alaosassa likamaata (mahdollinen tasoite/täyttö yhdessä hiekkakerroksen kanssa) noin 112-115**
7. **Puurakenne noin 115-150 cm**
8. **Kairaaminen lopetettiin puurakenteen takia.**

Kuva 27. Kairaus 9, näyte 3. Puurakenne.

Tulkinta: Säilyneitä kulttuurikerroksia. Puurakenne noin metrin syvyydellä maan pinnasta.

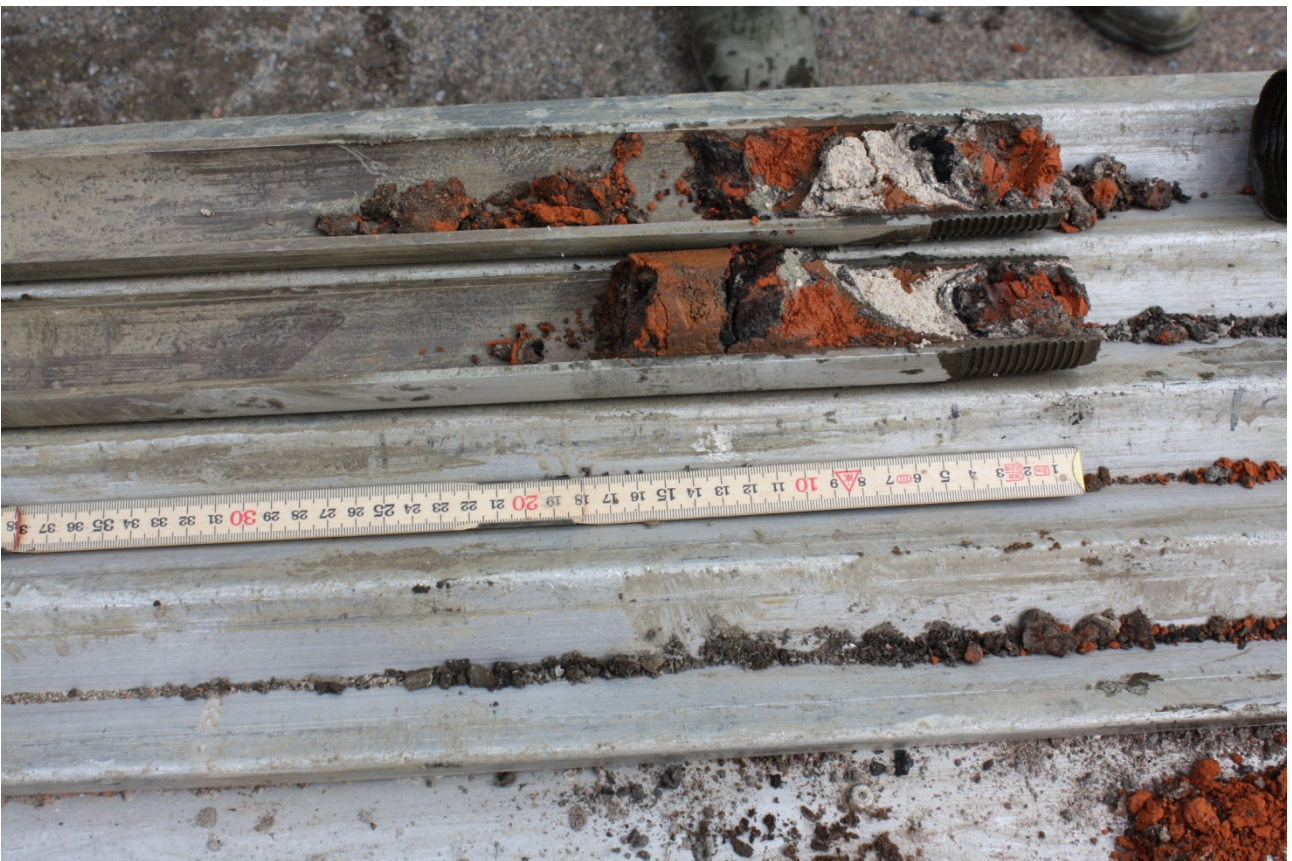
1. Ruoho ja multakerros noin 0-30 cm
2. Tiiltä, laastia hiiltä, lasinsiru. 1800-luvun rakenne. Noin 30-60 cm
3. Kairaaminen joudutaan lopettamaan ja paikkaa vaihtamaan (13B)

Kuva 77. Kairaus 13A näyte 2. Tiilirakenne.

Tulkinta: Tiilirakenne 1800-luvulta?

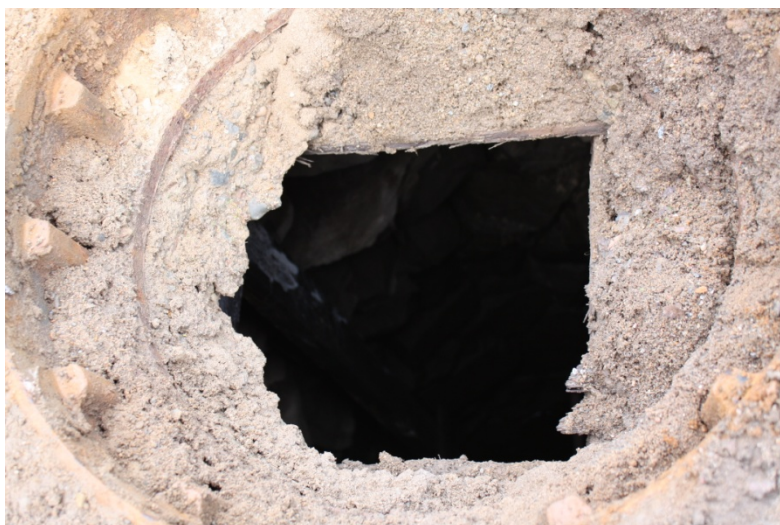
Pihapiirissä parkkipaikan eteläosassa oleva vanha kaivo (kartassa punaisella, ks. myös valokuvat 48 ja 49 alla) oli peitetty normaalilla kaivonkannella. Nostettaessa alta paljastui kivistä ladottu n. 3,5 metriä syvä kaivo, joka ilmeisesti näkyy myös tontin vanhoissa kartoissa. Toisin kuin etukäteen ajateltiin, tontilla sijainnutta kaivoa ei siis ilmeisesti olekaan koskaan täytetty, vaan se on jätetty paikalleen ja kansi tuettu (tervatuilla tai muuten kyllästetyillä) hirsipaaluilla. Sinänsä näyttävä rakenne voi aiheuttaa ongelmia tutkimusvaiheessa paitsi sen dokumentoinnin myös esimerkiksi raskaiden koneiden kulun ja tutkimusalueen kaivun aikana. Kaivo vaikutti kylmäladotulta eikä sen rakenteellisesta kunnosta ole varmuutta: romahtamisvaara kaivausten aikana on olemassa.

Kuva 48. Kaivo kannen noston jälkeen.
