TUTKIMUSRAPORTTI

LUVIA Ryöväskeeri

Puisen hyllyn arkeologinen koekaivaus
7.7. – 11.7.2014

AKMA201406:16

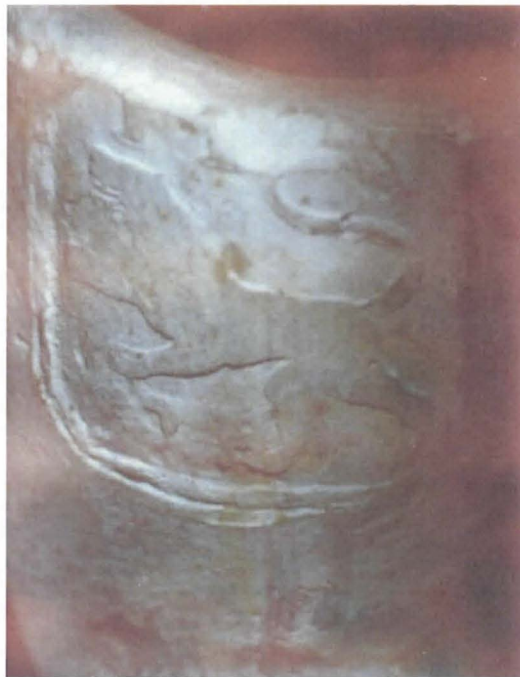
Kuva 1. Rannasta löytyneen liitupiipun kupissa on leijona-leima. Kuvan takana on teksti "Ryöväskeerin liitupiippulaivan liitupiipun kuvio". Alkuperäinen kuva: Satakunnan museo, Pori.

Ryöväskeerin hylkyä on tutkittu ennen näitä tutkimuksia kahteen otteeseen: kesäkuussa 1990 Harry Alopaeus sekä hylyn Museovirastolle ilmoittanut Seppo Salonen tutkivat hylkyä sukeltamalla ja Alopaeus piirsi hylystä luonnospiirroksen. Seuraavana vuonna Satakunnan maakuntamuseo sekä Satakunnan merihistorian seura ry (Seppo Salonen ja Paavo Kauppi) etsivät hyllyltä liitupiippuja. He tutkivat noin 10 x 20 metriä laajan alueen pölyttämällä hiekkaa pohjasta. Tutkimuksia tehtiin lähinnä siksi, että Ryöväskeerin asukkaiden mukaan olisi rannasta löytynyt aikoinaan useita liitupiippuja. Vuonna 1991 löytyi rannasta mutapohjan päältä yksi liitupiippu, jonka kupissa on leijonaleima. Liitupiipun leimasta on toimitettu kuva Satakunnan museoon (Kuva 1.).

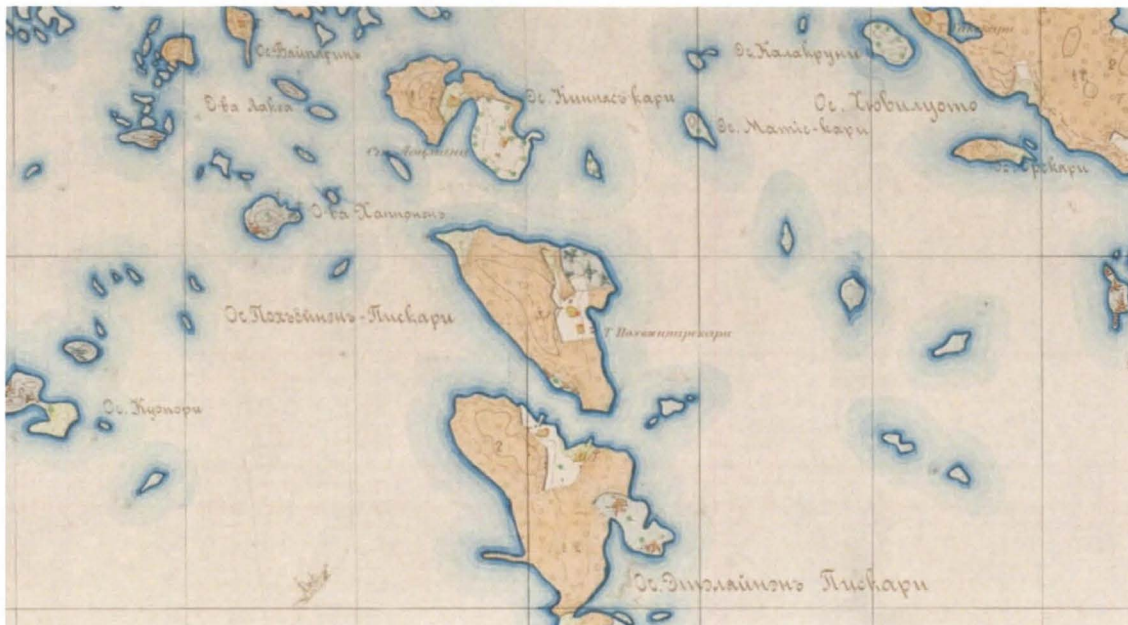
Kartta 2. Yksityiskohta Luvian saaristosta Senaatin kartaston kartasta 1800-l lopulta. Laivareitti kiertää Ryöväskeerin saaren eteläpuolelta itäpuolelle. (Kansallisarkisto, digitaaliarkisto)

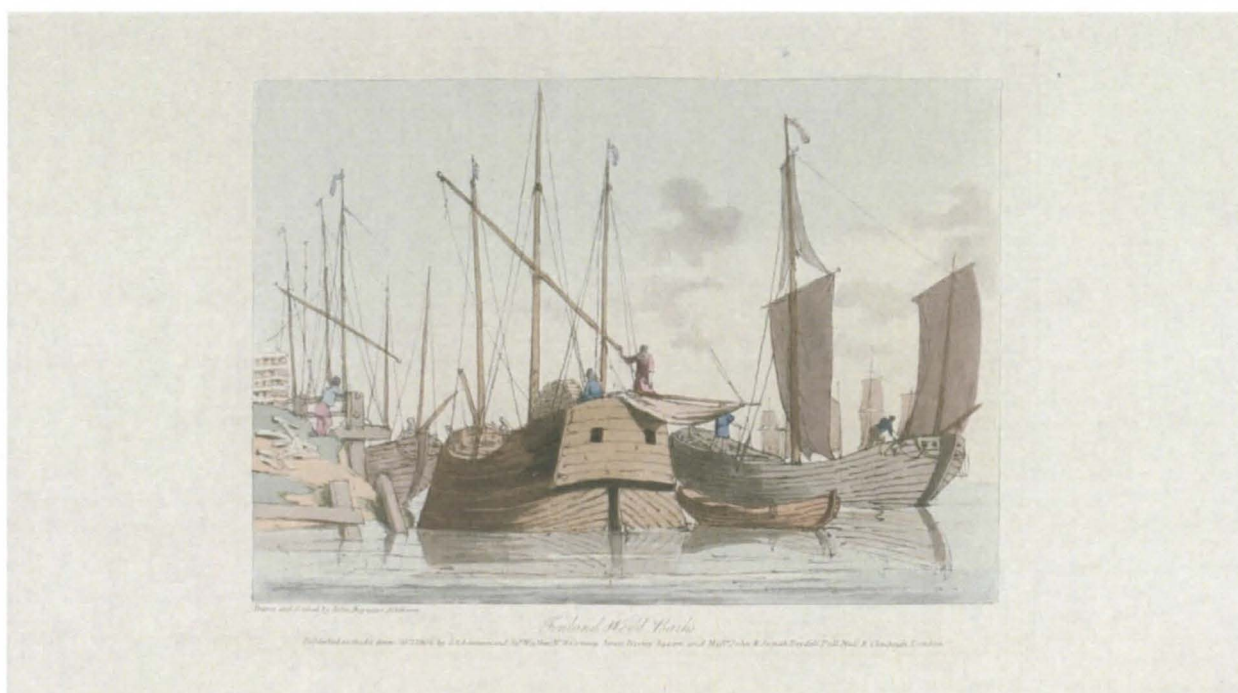
Kuva 3. Itäsuomalainen halkokuutti. Kaikki raa'at voitiin laskea alas kannelle. Atkinson – Walker: "Finland wood barks".

Kaukiaisien mukaan tällainen takila on ollut itäsuomalaisissa halkolotjissa, joiden keulamastossa oli raakapurje, isossa mastossa kaksi raakapurjetta ja mesanimastossa kahvelipurje (Kuva 3.). Muutoin itäinen kuutti muistuttaa Chapmanin kuvaamaa, joten kyseessä lienee ollut hyvin yleinen runkotyyppi. 1810-luvulle tultaessa Länsi-Suomessa yleistyi kaljaasi-tyyppinen alus, joka syrjäytti kuutin melko nopeasti. Kaljaasi näyttää levinneen käyttöön Satakunnasta käsin, sillä jo v. 1808 olivat Eurajoen laivat järjestään kaljaaseja ja

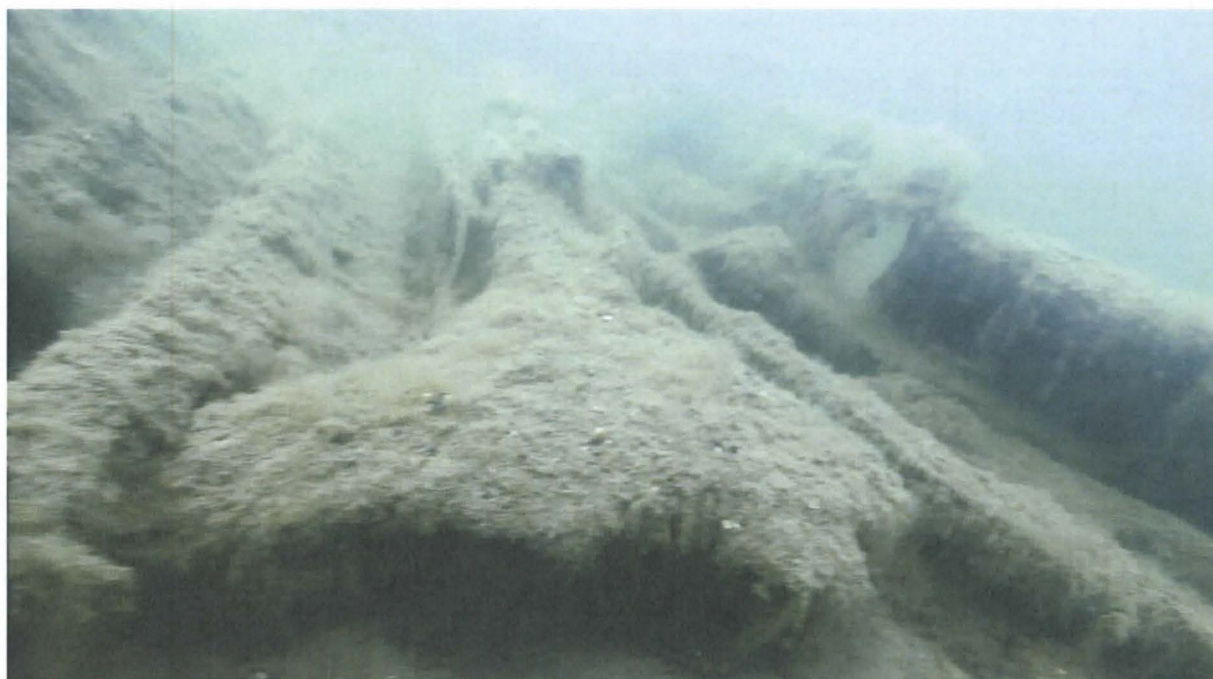
Kuva 4. Etualalla perän pohjatukki, jonka molemmin puolin nousevat laitalankut (kuvakaappaus kohdasta 5:44 videolla AK-MA201406:61).

ovat poikki (mitat: korkeus 70 cm ja suurin leveys 86 cm). Nämä päät kiinnittyivät molemmin puolin laitalankkuihin, jotka ovat vielä paikoillaan – perän terävän muodon voi vielä juuri ja juuri nähdä (Kuva 4). Perän takana makaa pohjassa aluksen sisempi perästeevin L:n muotoinen alaosa, jonka mitat ovat: köliliitoskohdan pituus 20 cm ja rangan korkeus 1,70 metriä.

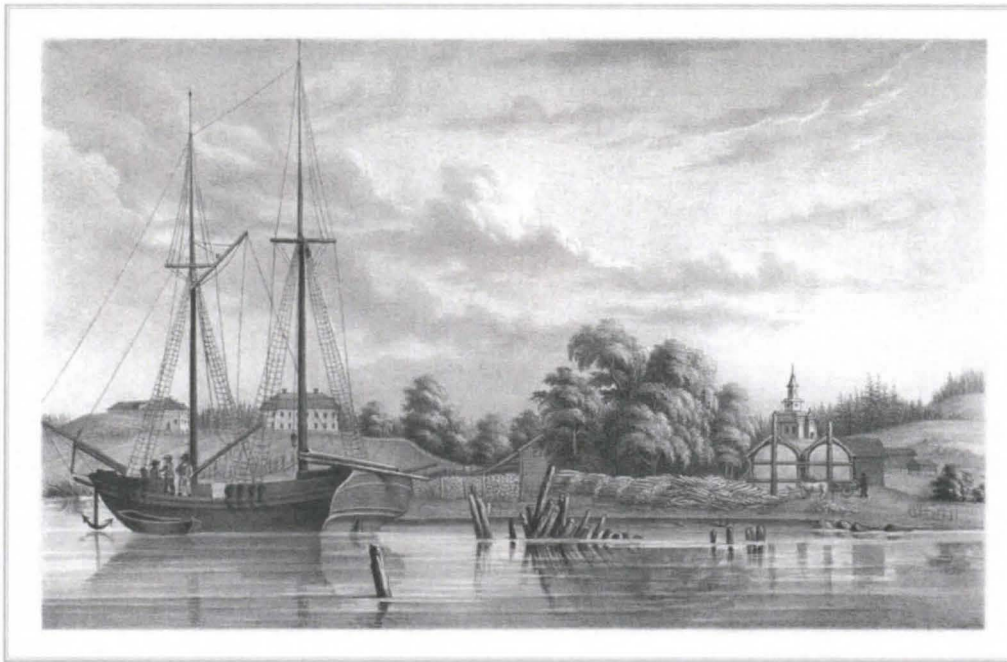
TYKÖ

Kuva 7. Tykö-alus Johan Knutsonin teoksessa Teijo. Finland framställd i teckningar, SLS.

Kaiken kaikkiaan Ryöväskerin aluksen hyllyn jäänteet, pohjan muoto, keularangan sekä perärangan muoto, sekä kölin korotusosassa ja peräosan viimeisessä pohjatukissa jäljellä olevat takilan (mastojen) tukirakenteet ja reiät vastaavat melko hyvin Finland främställd i teckningar-teoksessa kuvattua Tykö-alusta (Kuva 7.), joka vastaa takilaltaan myöhempiä kaljaaseja ja on keulan sekä perän muodoiltaan vastaava kuin Chapmanin kuvaamissa aluksissa (Kaukiainen 1970, 223–224: alaviitteet 12 ja 16). Erityisesti takimmainen isomasto on ”oikealla” paikalla aluksen takaosassa. Tämä kuvastaakin varmasti laivanrakennustekniikan kehittymistä 1700-luvulta 1800-luvulle saavuttaessa sekä aivan erityisesti suomalaista laivanrakennustekniikkaa.

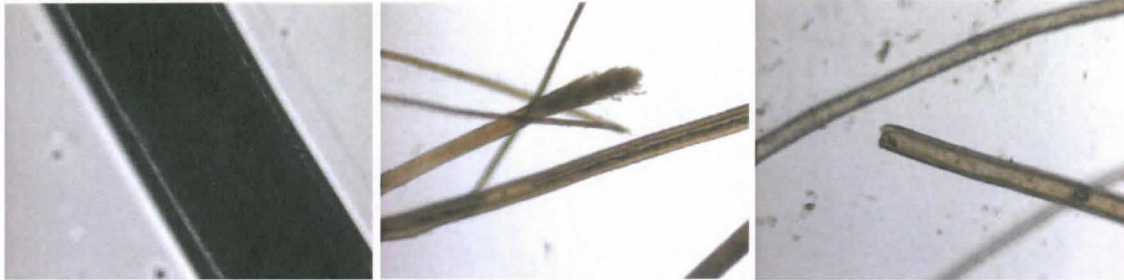
Vasemmalla mahd. jouhi tai harjas (5x), villakuidun pää (10x) ja leikattua villaa (10 x).

Näytteestä 2 löytyi yksi hyvin paksu eläinkuitu, joka oli voimakkaasti pigmentoitunut. Kuitu on ollut alun perin joko tummanruskea tai musta. Kuidun paksuus oli 200 μm , eikä mitään kiharuutta ollut näkyvissä. Tämä saattaisi olla esimerkiksi hevosen jouhi tai sian harjas.

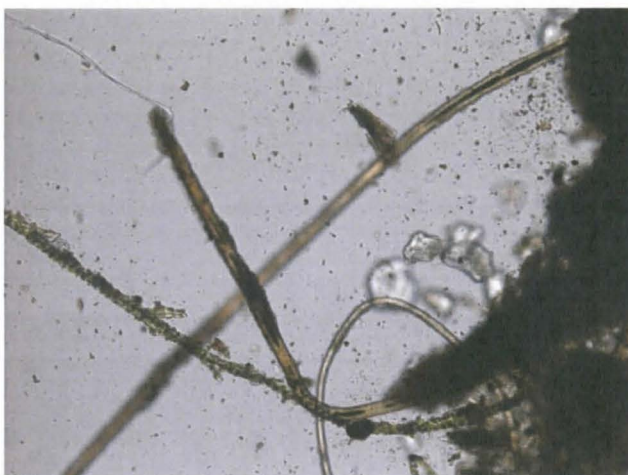
Eläinkuituja ja levärihma (10x).

Näytteissä oli mukana myös ilmeisesti levärihmoja, jotka näkyivät vihreäpilkkuisina nauhoina kuitujen seassa.

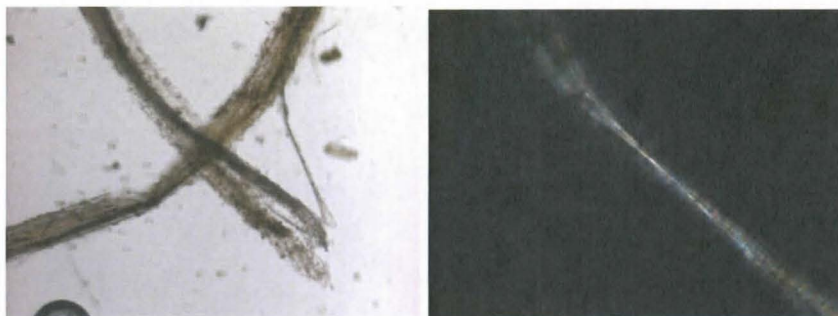
Vasemmalla kasvikuituja (10x). Edellisen kuvan ohuin kuitu vasemmanpuoleisessa kuvassa polarisoivassa valossa täysaaltolevyn ollessa 0-asennossa (40x).

Näytteestä 2 löytyi vaaleita kuituja, jotka mikroskoopilla varmistuivat kasvikuiduiksi. Nämä olivat selvästi huonommassa kunnossa kuin eläinkuidut. Kuiduille tehtiin ns. Herzogin polarisaatiotesti, jonka avulla pyrittiin selvittämään ovatko kuidut pellavaa, hamppua vai nokkosta. Referenssiaineiston avulla (jonka lainasi ystävällisesti kasvikuiduista graduaan tekevä Jenni Suomela) pystyi päättämään, että kasvikuidut olivat pellavaa, sillä Luvian kuidut muuttivat väriään kuten referenssikuidut. Hampulla ja nokkosella värinmuutos olisi ollut päinvastainen.
