Museovirasto, Muinaisjäännösten hoitoyksikkö: HOIDON JA KÄYTÖN TARKASTUS

Vantaa Silvola - Sillbölen kaivos: alueen suojelun, hoidon, käytön ja tutkimuksen tilanteen neuvottelu ja maastokäynti 12.9.2007

Liite 1. Vantaa Silvola – Sillbölen kaivokset
 Yleiskartta alueesta
 Hoidon ja käytön tarkastus P. Maaranen
 20.9.2007 raporttiin

Liite 4, Vantaa Silvola – Sillbölen kaivokset
Valokuvaliite
Hoidon ja käytön tarkastus P. Maaranen
20.9.2007 raporttiin

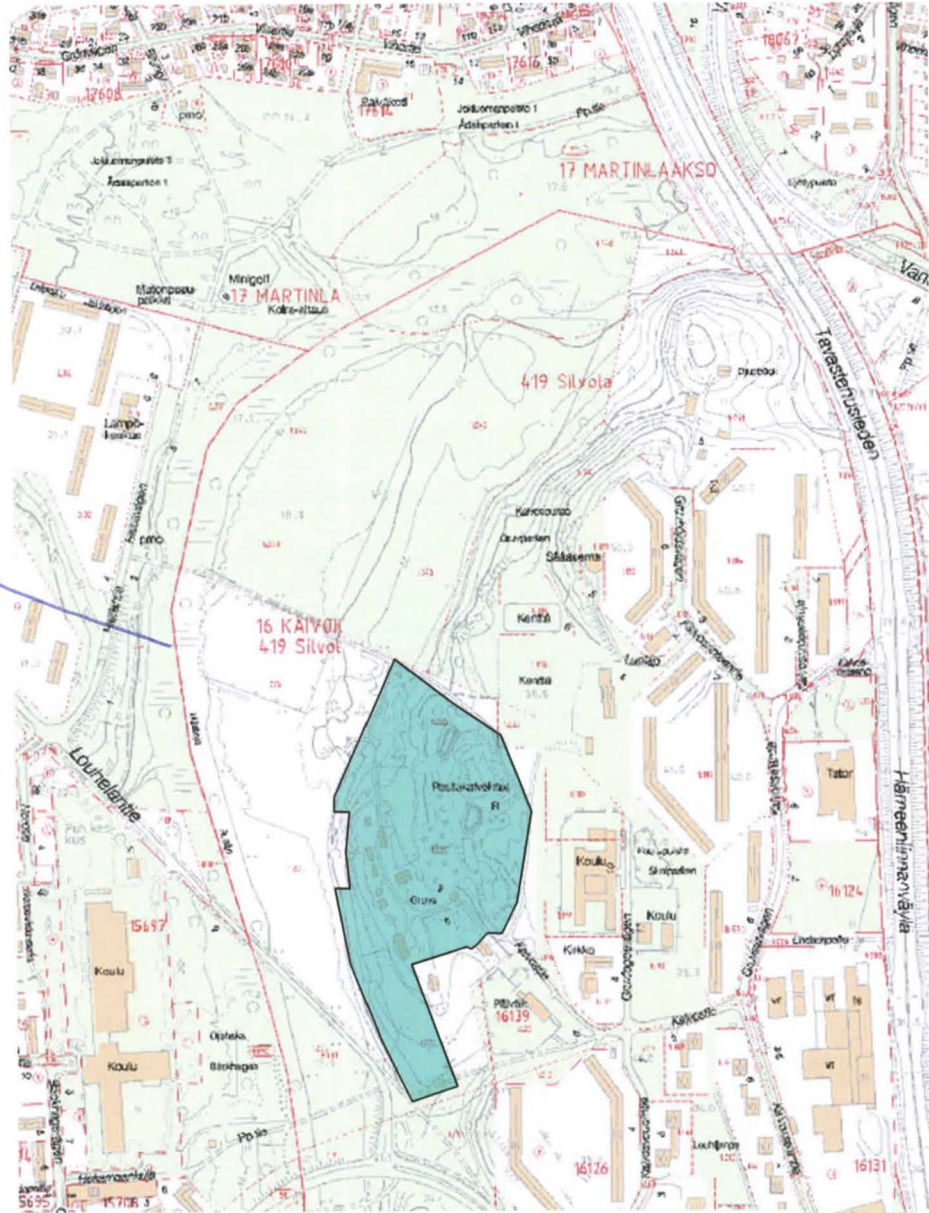
Liite 2. Vantaa Silvola -Sillbölen kaivos
 Koostekartta B. Eriksson maankäyttökartta
 Hoidon ja käytön tark. P. Maaranen
 20.9.07 Raportti

Kaivoksela 4:n aiemmin tutkitut katuvaihtoehdot

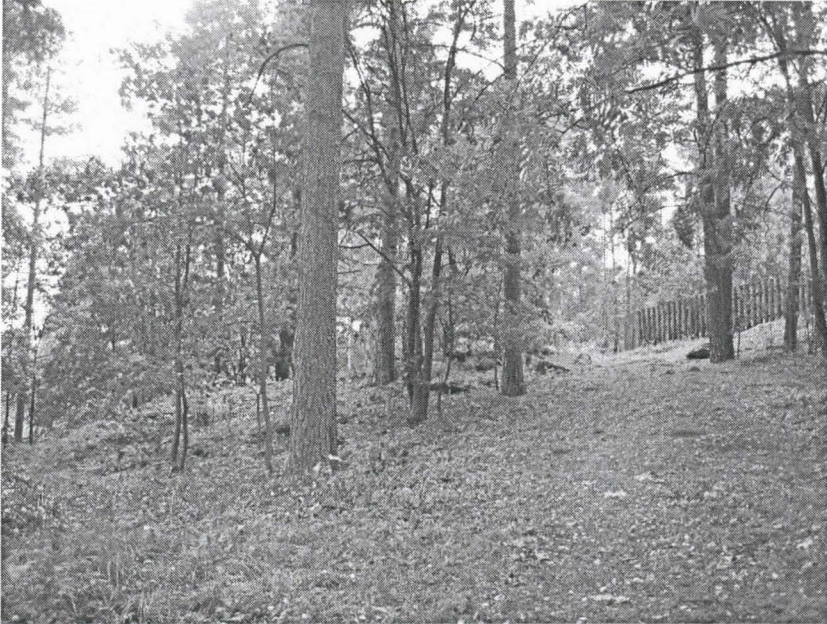
Kuva 1. Yleiskuva alueelta. Sivukivialuetta.

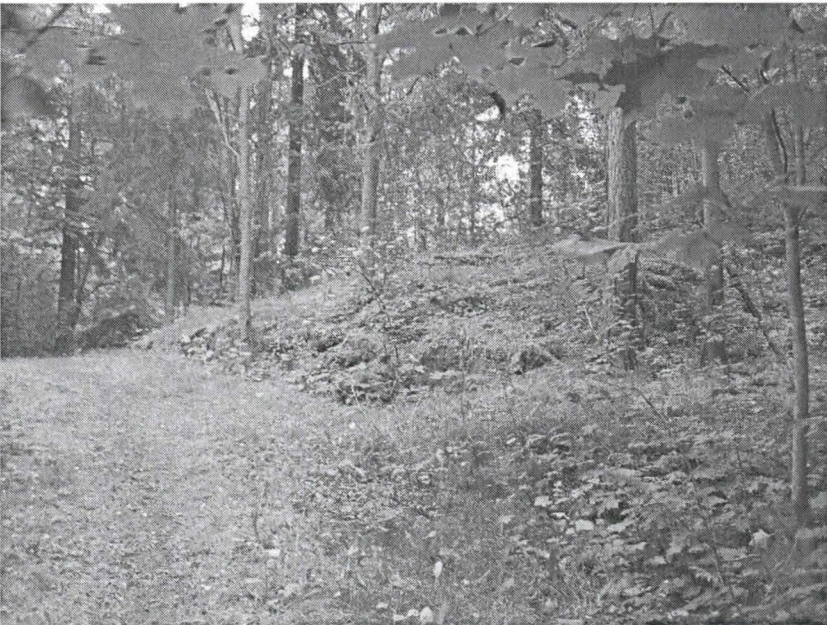
Kuva 2. Yleiskuva alueelta. Sivukivialuetta.

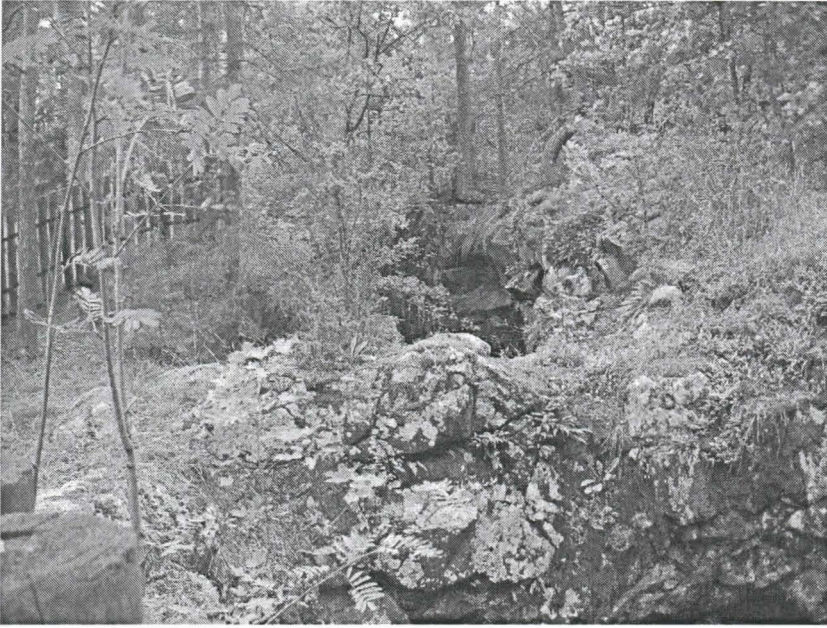
Kuva 3. Yleiskuva alueelta. Kaivoskuiluja.

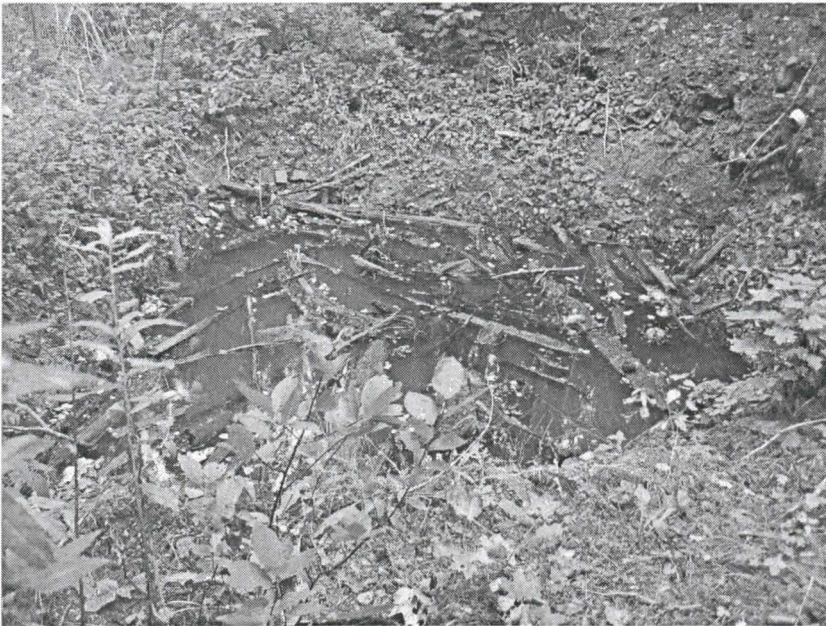
Kuva 4. Yksityiskohtakuva kaivoskuilusta. Pintaosiltaan roskaantunut mutta ilmeisesti täyttämätön kuilu ("no. 13" eli kartoituksissa huomioimaton, noin 40 m. syvä maanomistajan suorittaman luotauksen perusteella). Kuilu on ilmeisesti suunnitellun tiereittilinjauksen 1b linjalla tai sen välittömässä läheisyydessä. (ks. myös kuvat 9 ja 13). Kuilu sijaitsee tunnetusta kuilusta no. 12 länteen ja on matala, vetinen painanne maastossa.

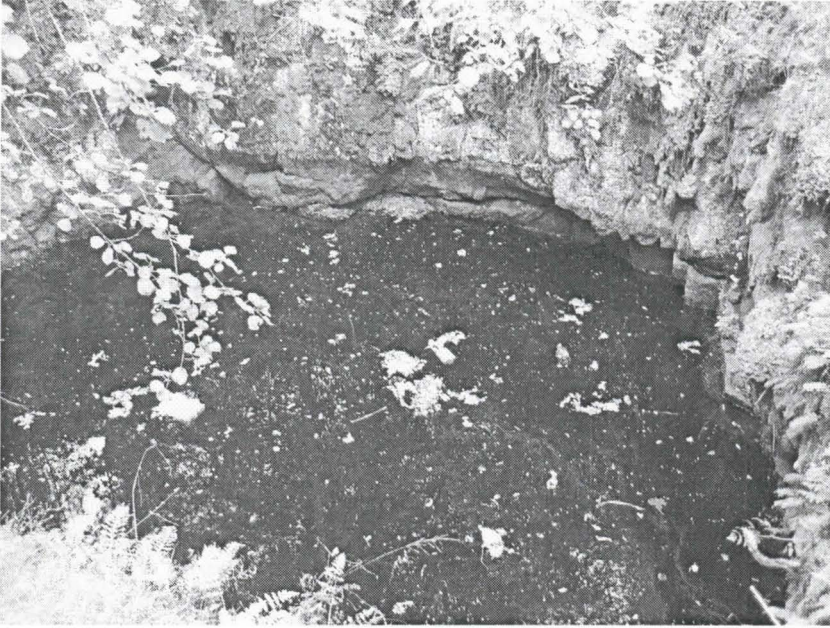
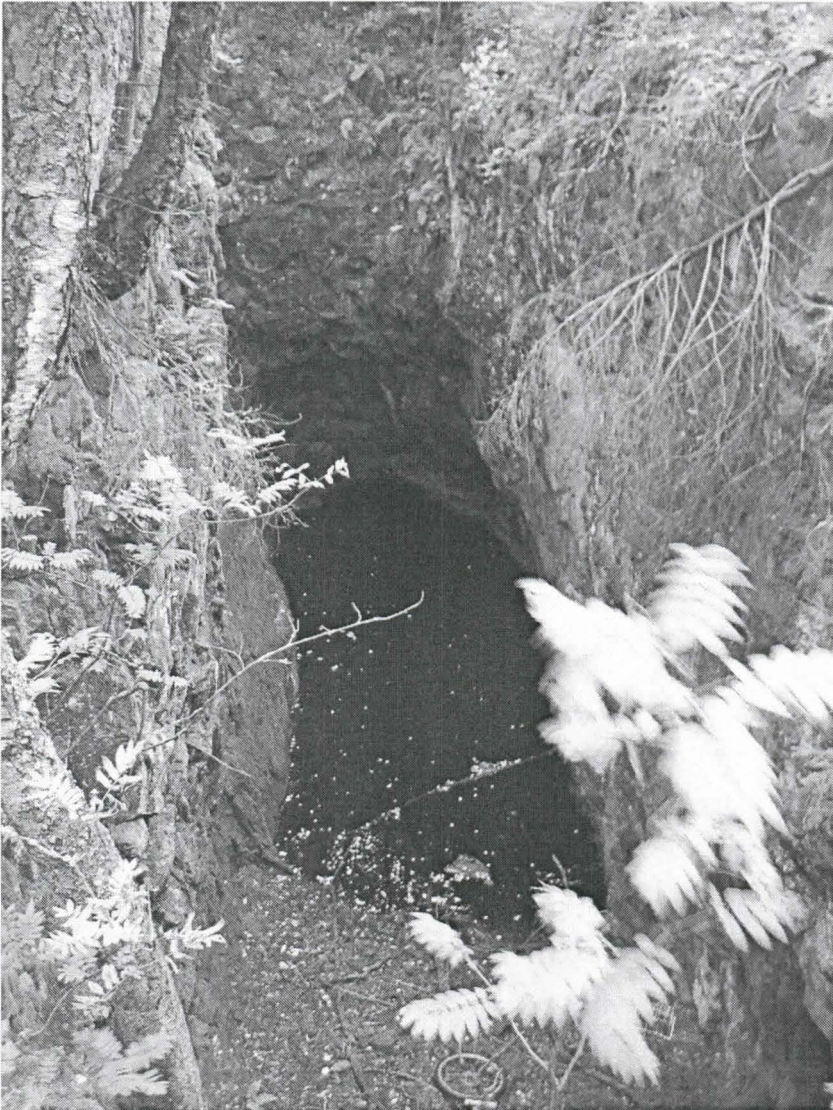
Kuvat 5-6. Yksityiskohtakuvia kaivoskuiluista, vedellä täyttyneitä.

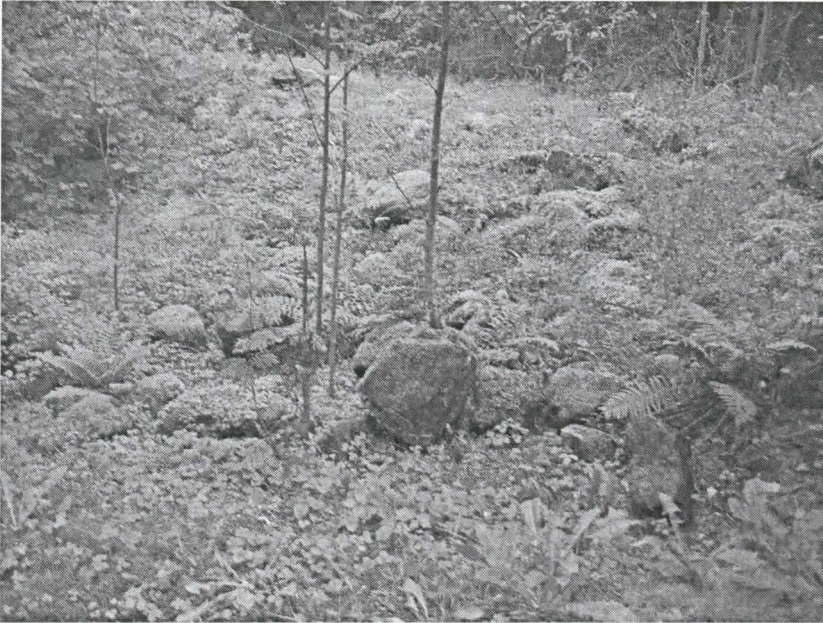
Kuva 7. Yksityiskohtakuva sivukivikasasta.

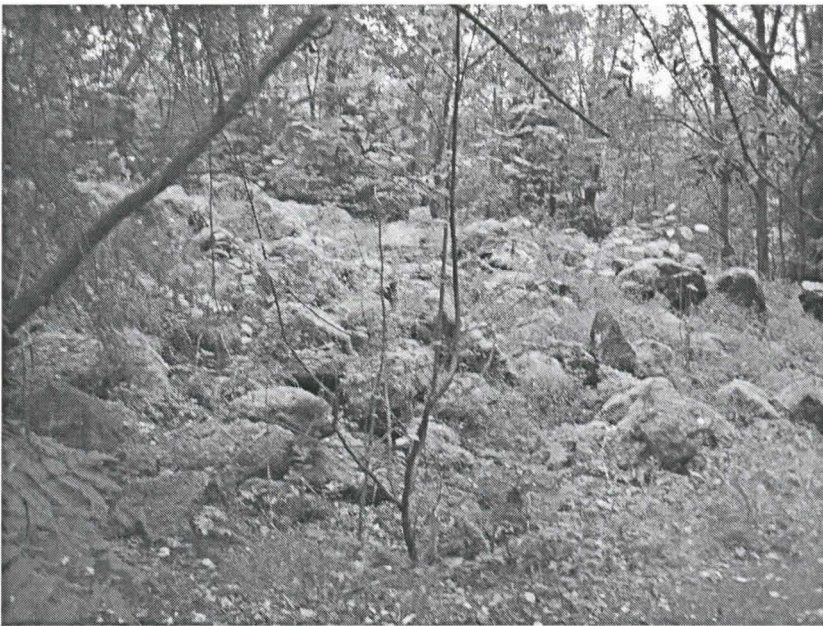
Kuva 8. Yksityiskohtakuva sivukivikasasta. Kuivan kedon kasvilajistoa.

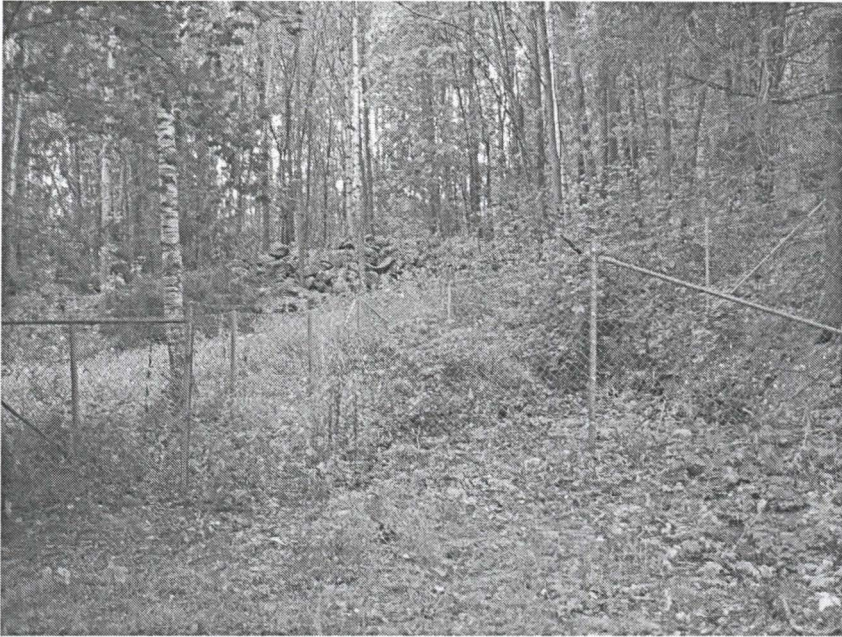
Kuva 9. Suoja-aitaus 2000-luvulta. Panssariverkko kuilun no. 13 ympärillä. Taustalla mittavia sivukivivalleja.

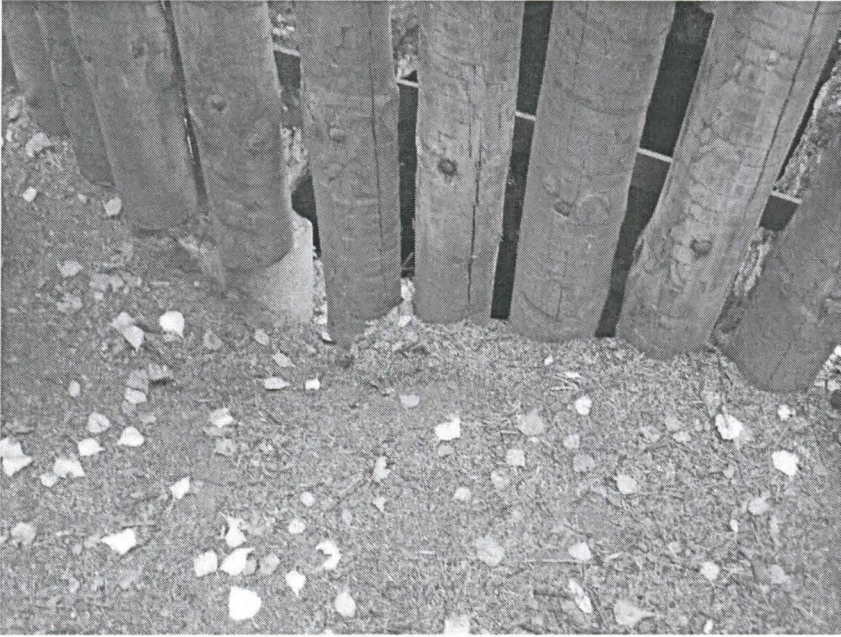
Muinaisjäännöksen rakenteiden kunnostamiselle ei ole välitöntä tarvetta. Joidenkin suoja-aitojen alaosassa maa on alkanut erodoitua. Jos eroosio jatkuu, aidan alle muodostuu kävijöiden kannalta vaarallisia aukkoja, mistä mm. pienet lapset voivat ryömiä tai pudota kaivoksen suuaukolle tai suuaukosta sisään. Kaikkiin eroosiokohtiin suositellaan pikakorjausta esim. kiveyksin ja niiden päälle laitettavin hake- tai hiekka-humusmaa -seoksin. Opastaulut voidaan toteuttaa esim. paikallisena yhteistyönä.

Kuva 11. Alkava eroosio. Polun hiekkaisa täytemateriaali valunut turva-aidan alta ja paikalle syntymässä vaarallinen, jopa pienen lapsen läpipäästävä kolo. Suositellaan pikakorjausta suurehkoilla kivillä, joiden väliin ja päälle karkea kivimurska tai hienohko hake. (Ks. myös kuva 10).

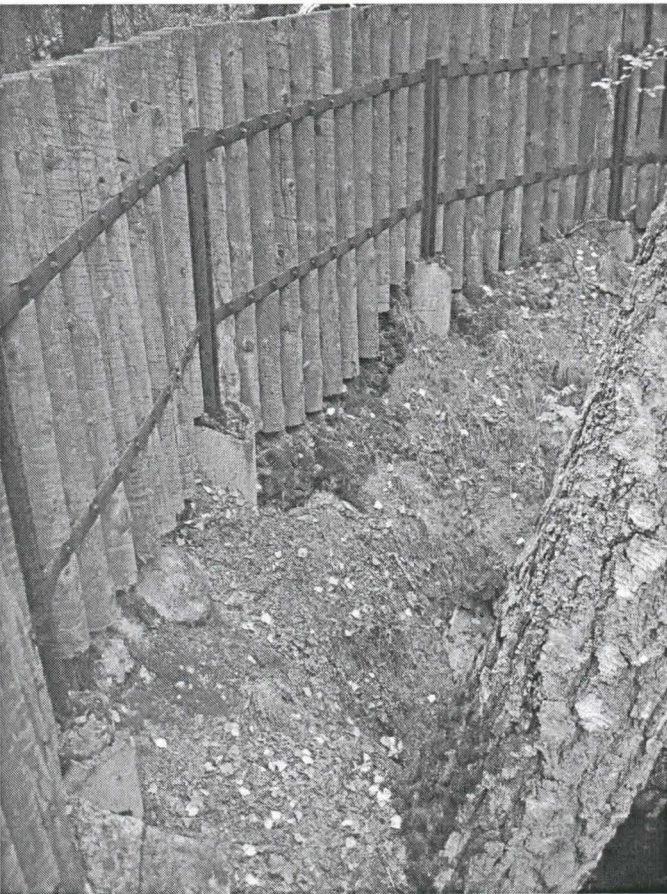
Kuva 12. Suoja-aidan metallirakenteet. Yksityiskohtakuva.

Maisemanhoidon osalta hoitoa voidaan kohdistaa pensaskerroksen käsittelyyn, missä nuortalehtipuustoa voi raivata voimakkaamminkin. Kaivosten suuaukkojen yhteydessä kasvavaa nuorta puustoa on perusteltua poistaa mahdollisimman paljon. Lähivuosina lienee tarpeellista toteuttaa ikääntyvään puustoon kohdistuva harvennushakkuu kävijäturvallisuuden vuoksi. Polusto on erittäin hyvässä kunnossa. Suoja-aidat tarvitsevat peruskorjauksen: korroosion poisto metallisista, uusintamaalaus ja puuosien puhdistus sekä suojakäsittely.

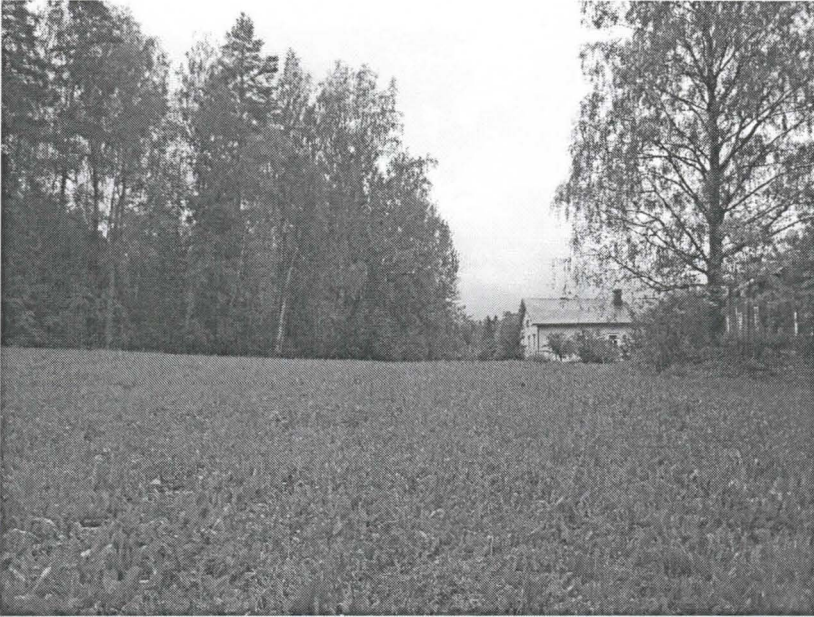
Kuva 13. Linjaus, mistä tievaihtoehto 1B on suunniteltu toteutettavaksi. Vasemmalla kaivosalue ja oikealla Grufva Gårdin tilakokonaisuus.
