TUTKIMUSRAPORTTI

Suomenlinna Lonna

Historiallisen kohteen konekaivun arkeologinen valvonta

16.–18.6, 24.6 ja 3.–4.11.2014

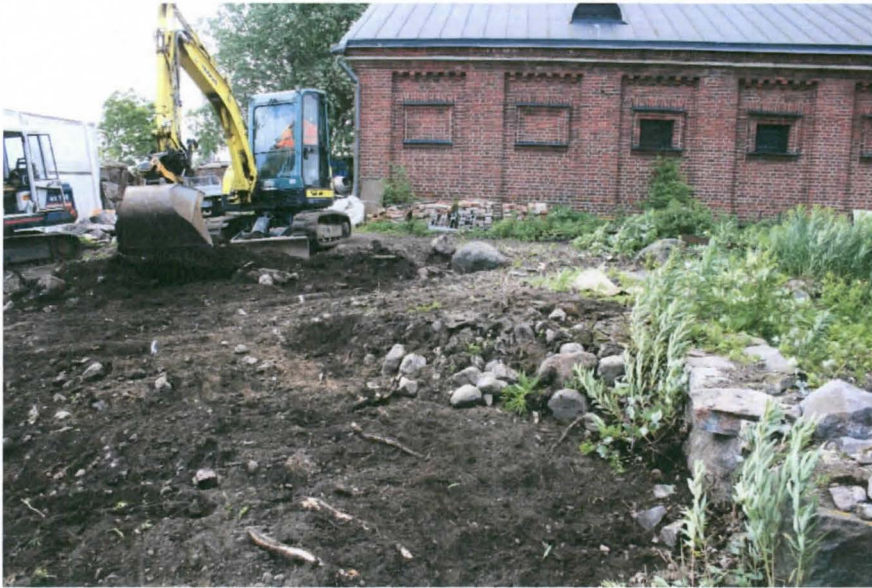
Kaivutyöt aloitettiin kuorimalla maan pintaa kivijalan pohjois-/luoteispäästä sen ulkopuolelta n. 60 cm syvyyteen asti. Täältä paljastui kivijalkaan liittyvä matala mukulakivistä ladottu 50 cm korkea pohjoiseen laskeva ramppi, joka oli noin 2,5 m leveä ja 3–3,5 m pitkä. Ramppi oli reunustettu isommilla kivillä ja täytetty pikkukivillä, pohjoisreunan kulmissa oli isoimmat kivet. Mukulakiveyksen alla oli vaaleaa, puhdasta hiekkaa. Ramppi jäi paikoilleen. Luoteiskulman kaivualueella oli täytemaasoran alla, kaivetun alueen länsiosassa, halkaisijaltaan noin 80–100 cm:n kokoinen, maan pinnasta n. 50 cm:n syvyyteen suippeneva kuoppa. Kuopassa oli tummaa hieman savensekaista, rasvaista ja pahanhajuista maata sisältäen kumimaista ainetta ja puoliksi maatuneita lehtiä sekä yhden taotun naulan. Pohjamaa oli hienoa vaaleaa hietaa/hiekkaa. Kaivetun alueen laajuus oli n. 58 m².

AKDG 3919:3. Vanhan kivijalan pohjoisreunalta paljastunutta ramppia, lännestä. Kuvaaja: Satu Koivisto.

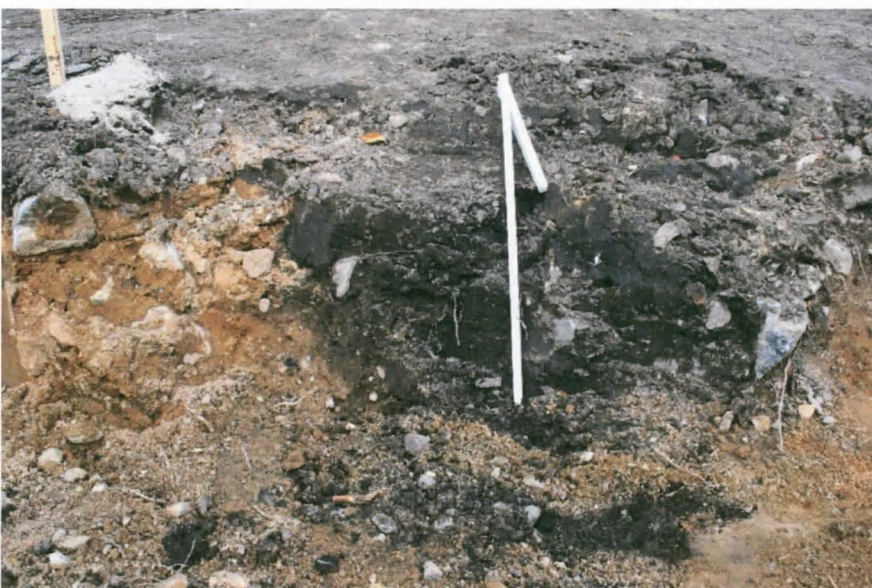
AKDG 3919:9. Täytemaasoran alla ollut musta kuoppa juhla-lavan luoteisosassa. Kuvaaja: Satu Koivisto.

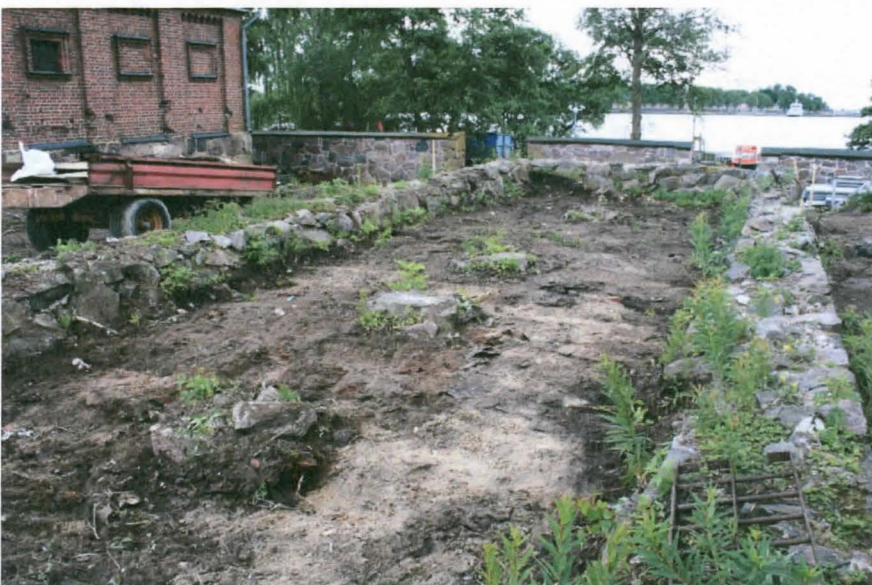
Kivijalan sisäpuolelta kuorittiin pintakerros ja suurimmat rautaromut. Kivijalan sisäosaa oli käytetty kaato-paikkana ja siellä oli jopa ehjiä roskapusseja 1960–1980-luvuilta. Kivijalan sisällä kaivetun alueen laajuus oli noin 151 m².

AKDG 3919:10. Kivijalan sisä-osa kuorittuna, pohjoisesta. Kuvaaja: Satu Koivisto.

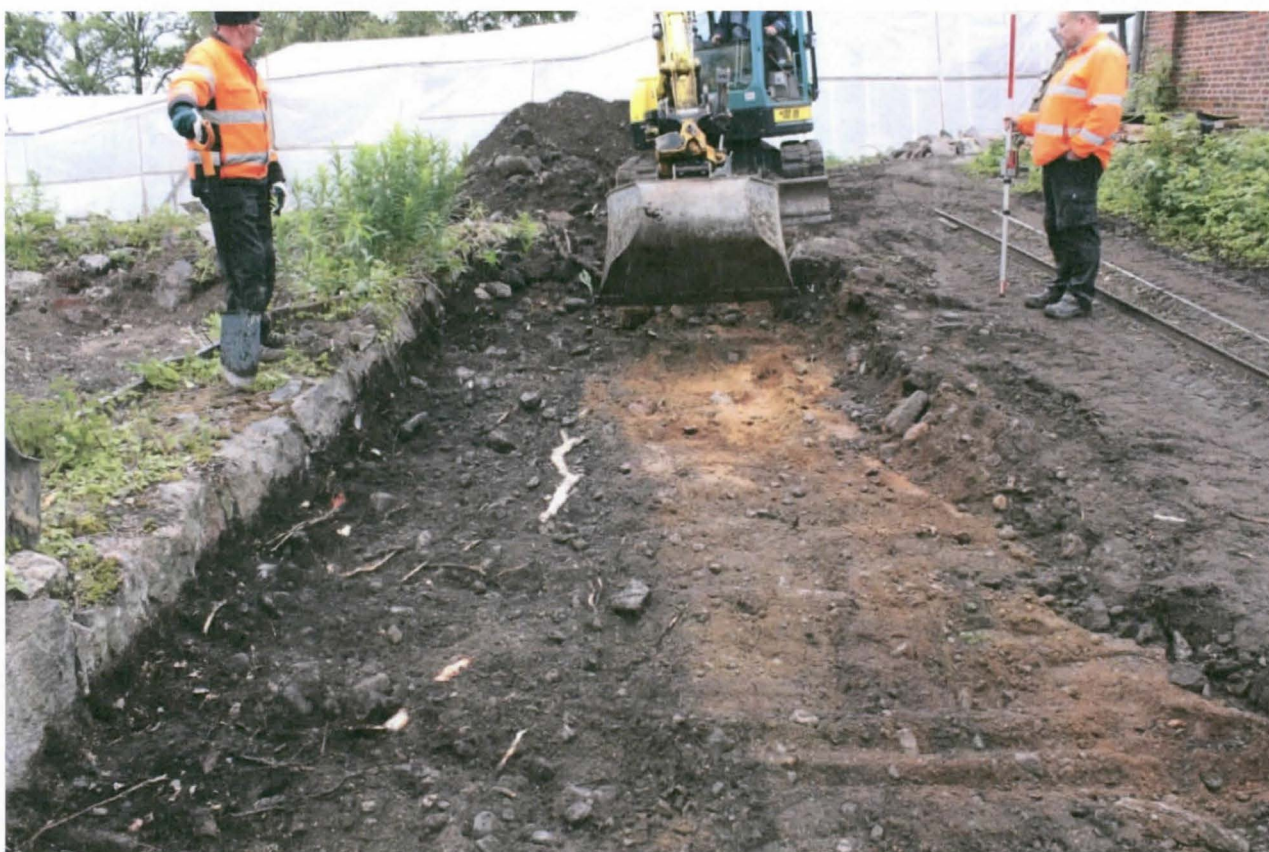
Kaivutyöt aloitettiin kivijalan koilliskulmasta, jossa tehtiin lähinnä pintamaan kuorintaa ja aluetta vain tasatettiin juhlatavan rakenteita varten (laajuus n. 30 m²). Täällä oli vain täytemaata ja kiviä. Maa oli kivijalan lähellä multavaa. Edellisillä viikoilla havaitun rampin itäreunaa otettiin lisää auki ja tällöin paljastui myös pienistä mukulakivistä tehtyä ”kenttäkiveystä”, joka kivijalan pohjoisosassa ja em. rampin lähellä reunustaa kivijalan muuria.

AKDG 3919:11. Seinälinjan vieressä erottuva perustusta varten kaivetun maan (musta) ja koskemattoman maan raja koillisella kaivualueella, kaakosta. Kuvaaja: Petro Pesonen.

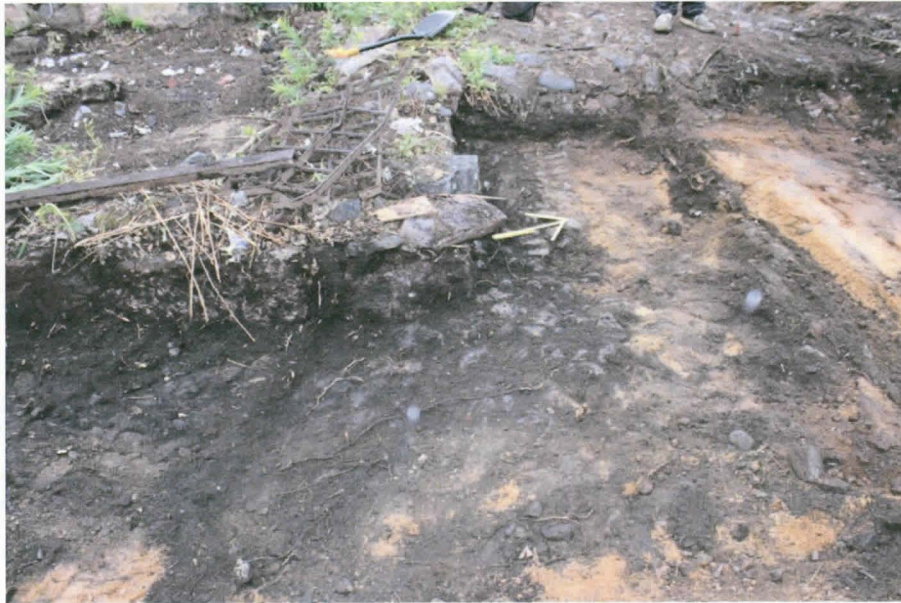
AKDG 3919:12. Seinän koillisnurkan perustusta on tuettu "kenttäkiveyksellä", idästä. Kuvaaja: Petro Pesonen.

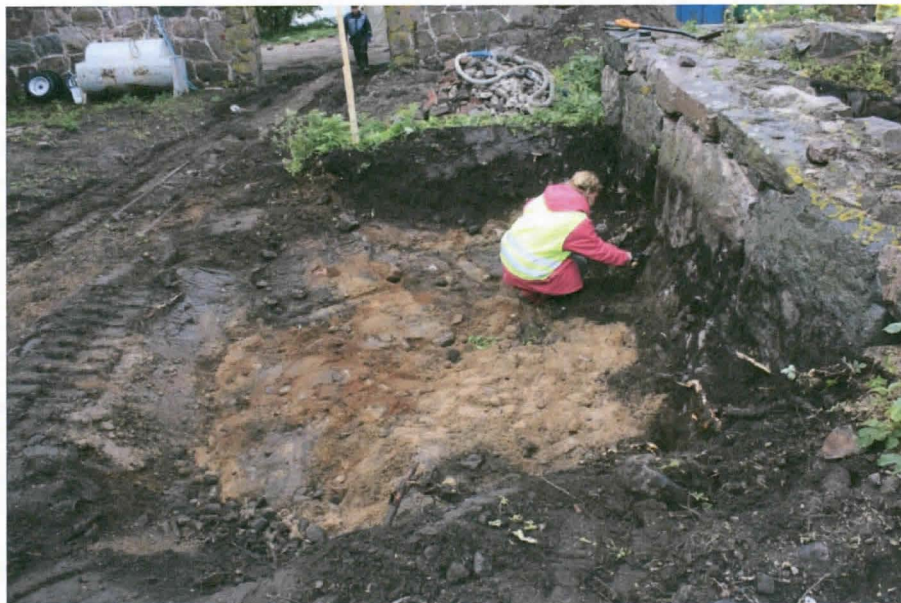
Kivijalan kaakkoisessa kulmassa kaivussyvyys ulottui perusmaahan saakka, joka oli kivistä hiekkamaata, mutta päällä oli jopa 50–60 cm paksu multakerros. Paksu multakerros voisi liittyä 1800-luvun alun puutarhaan. Kaivussyvyys ulottui kivijalan muurin pinnasta mitattuna 1,40 metrin syvyydelle. Kivijalka on rakennettu siten, että alin kivikerros on leveämpi kuin päällä olevat kivikerrat. Tämä tukikerros ulottuu 50 cm ulommas kuin muurin maan pinnalle näkyvä osa. Kaivannon multakerroksesta löytyi kaksi keraamisen mineraalivesipullon (ns. seltteripullon) palaa. Tätä mineraalivettä on pulloitettu Saksassa keraamisiin pulloihin 1600–1800-luvuilla. Lonnan palat lienevät 1800-luvun pullosta.² Kaivannon laajuus oli 13 m².

AKDG 3919:15. Lajja Simpsonen selvittää seinämuurin perustuksia kaakkoi-sella kaivalueella, pohjoisesta. Kuvaaja: Petro Pesonen.

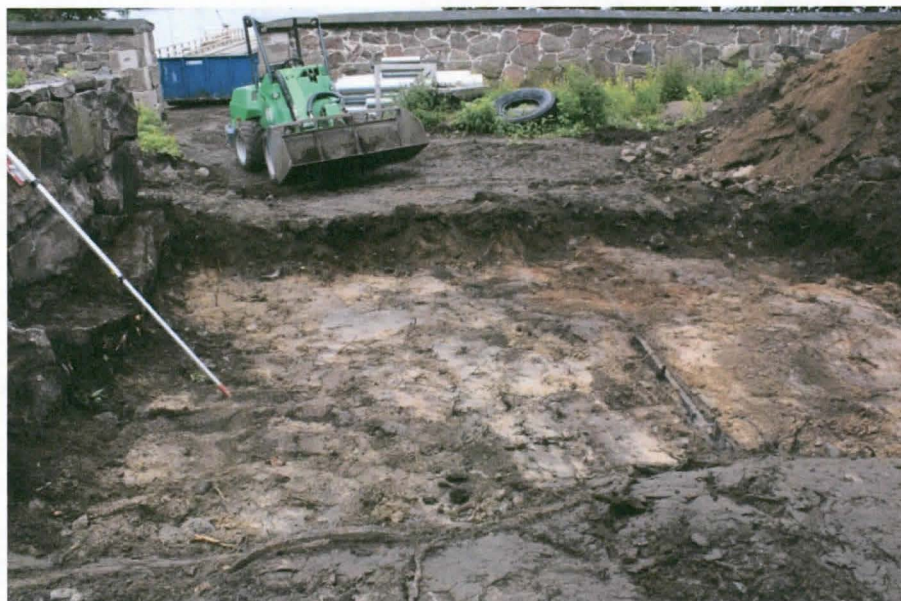
Kivijalan lounaiskulman kaivanto (20 m²) tuli vain noin 40 cm:n syvyyteen maanpinnasta. Täällä oli ohut multakerros, jonka alla oli puhdas pohjamaa. Tässä kaivannossa oli jonkin verran tiilen kappaleita ja myös roskaa. Alueen keskeltä paljastui rautakisko, joka liittyy miinavarastojen ukkosenjohdattimiin ja/tai demagnetisointilaitteistoon.

AKDG 3919:16. Lounainen kaivalue valmiina, pohjoisesta. Kuvaaja: Petro Pesonen.

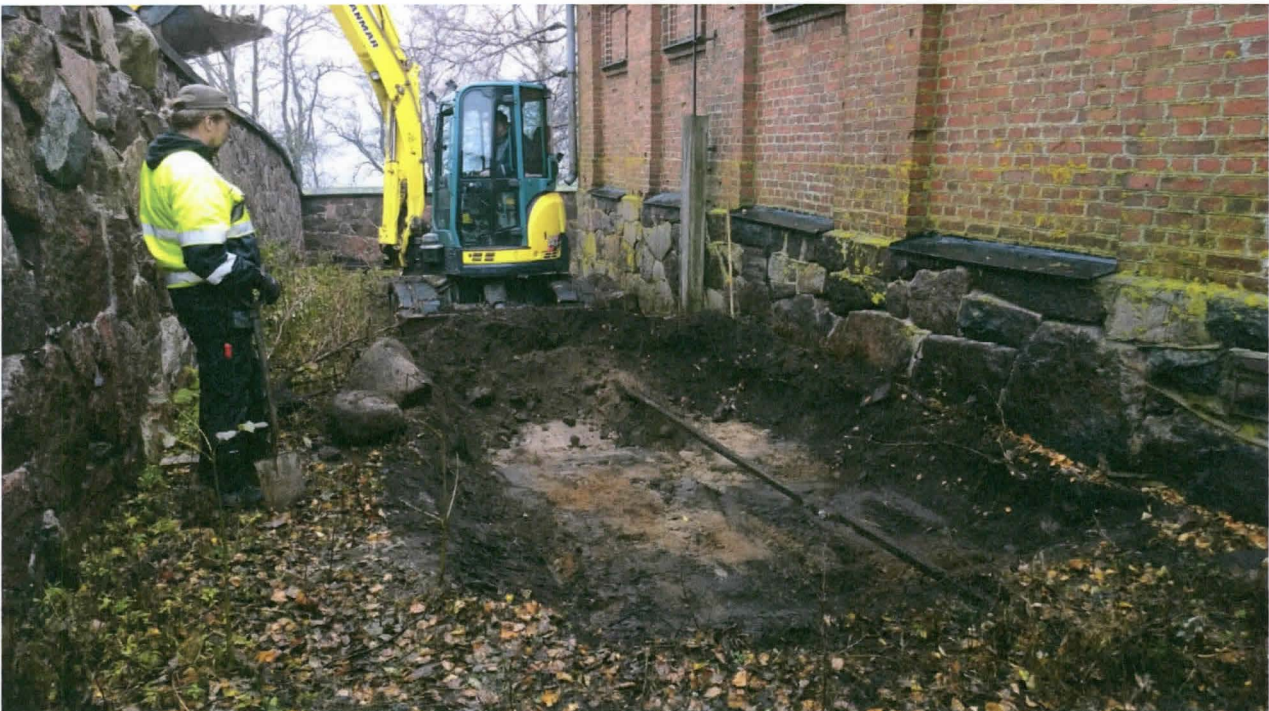
Rakennuksen H3 itäreunalla poistettiin pintamaata rakennuksen seinän ja muurin väliseltä alueelta, n. 13 m²:n alueelta. Pintamaa oli n. 40 cm:n syvyydelle multaa, jonka jälkeen tuli ruskeankirjava puhdas hiekka. Kaivannon keskellä kulki yksi varastoja ympäröivistä rautakiskoista, jotka liittyvät joko ukkosenjohdattimiin tai mahdollisesti demagnetisointilaitteistoon.

AKDG 3919:17. Kaivanto rakennuksen H3 itäseinustalla, pohjoisesta. Kuvaaja: Petro Pesonen.

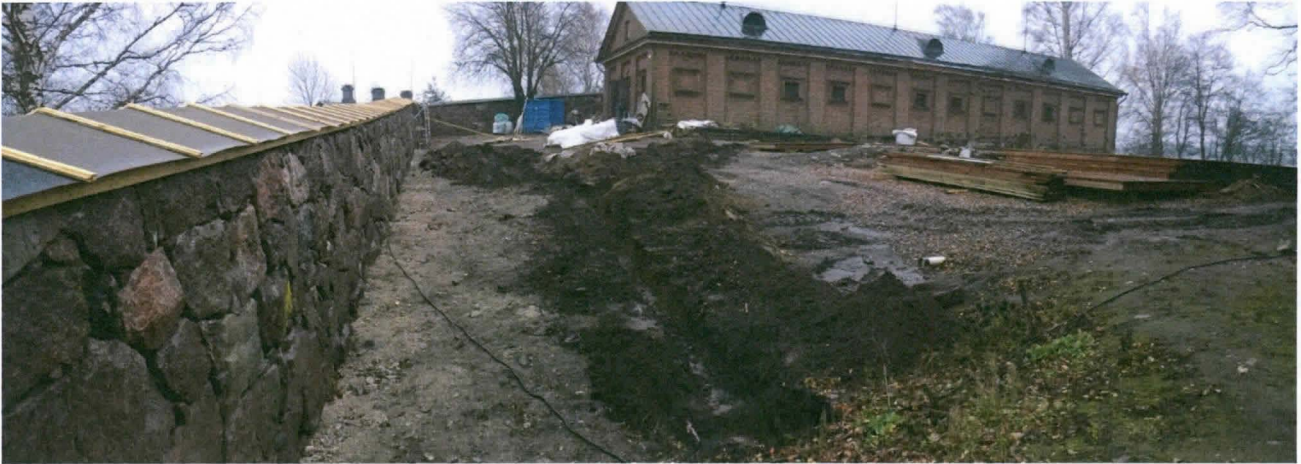
Seuraavaksi kaivettiin juhralavan ympärille tulevia valaisinpylväiden anturoiden paikkoja sekä lyhyet kaapeliojat rakennuksen H3 ja lavan välille ja rakennuksen H5 ja lavan välille. Pidempiä kaapeliojia kaivettiin pohjoisen muurin eteläpuolelle sekä rakennuksesta H5 pohjoiseen ulos muurin aukosta. Valaisinpylväiden kaivannot olivat n. 60 cm syviä kuoppia, laajuudeltaan noin 1 x 0,5 metriä. Kaapelikaivannot olivat hyvin kapeita (< 50 cm) ja noin 40 cm syviä ojia, jotka eivät useimmissa paikoissa ulottuneet lainkaan pohjamaahan saakka, mutta paikoin vastassa oli peruskallio jo 30 cm:n syvyydellä. Rakennuksen H5 oviaukolta lähtevä kaapelikaivanto sivusi sinne tulevaa pistoraidetta. Em. kaapelikaivannot ja valaisinpylväiden kaivalueet olivat pinta-alaltaan yhteensä noin 47 m². Rakennuksen H3 länsiseinustalta lavan vierustan eteläisimmälle valaisinpylvään kaivannolle tehdystä koeojasta löydettiin yksi liitupiipun pala. Liitupiippujen käyttö ajoittune Lonnan saarella 1800-luvulle.

AKDG 3919:18. Kaapelikaivanto rakennusten H3 ja H5 välissä, pohjoismuurin vieressä, lännestä. Kuvaaja: Petro Pesonen.

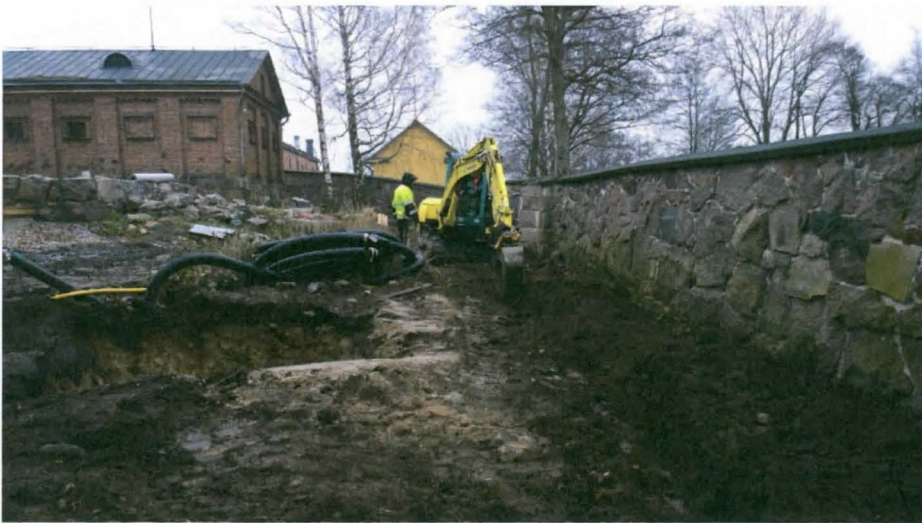
Rakennuksen H5 eteläpäädyssä olevasta kellarista kaivettiin viemärikaivanto kohti kaakkoa juhhalavan lounaiskulman lähelle tulevan jätevesisäiliön kaivannolle. Viemärikaivanto oli noin 40 cm leveä ja 50 cm syvä. Kaivannossa oli hyvin multavaa, mustaa maata viitaten taas mahdollisesti 1800-luvun alun puutarhan sijaitsevan tällä alueella. Itse jätevesisäiliön kaivannon kohdalla oli paljon tiilimurskaa ja isoja kiviä, eikä maa ollut niin multavaa kuin viemärikaivannon kohdalla. Puhdas hiekka oli näkyvissä jo 35 cm:n syvyydessä. Viemäri- ja jätevesisäiliökaivannot olivat pinta-alaltaan yhteensä n. 22 m².

AKDG 3919:26. Kaapeli-kaivantoa muurin sisäpuolella, lännestä. Etualalla jätevesisäiliön kaivanto. Kuvaaja: Petro Pesonen.

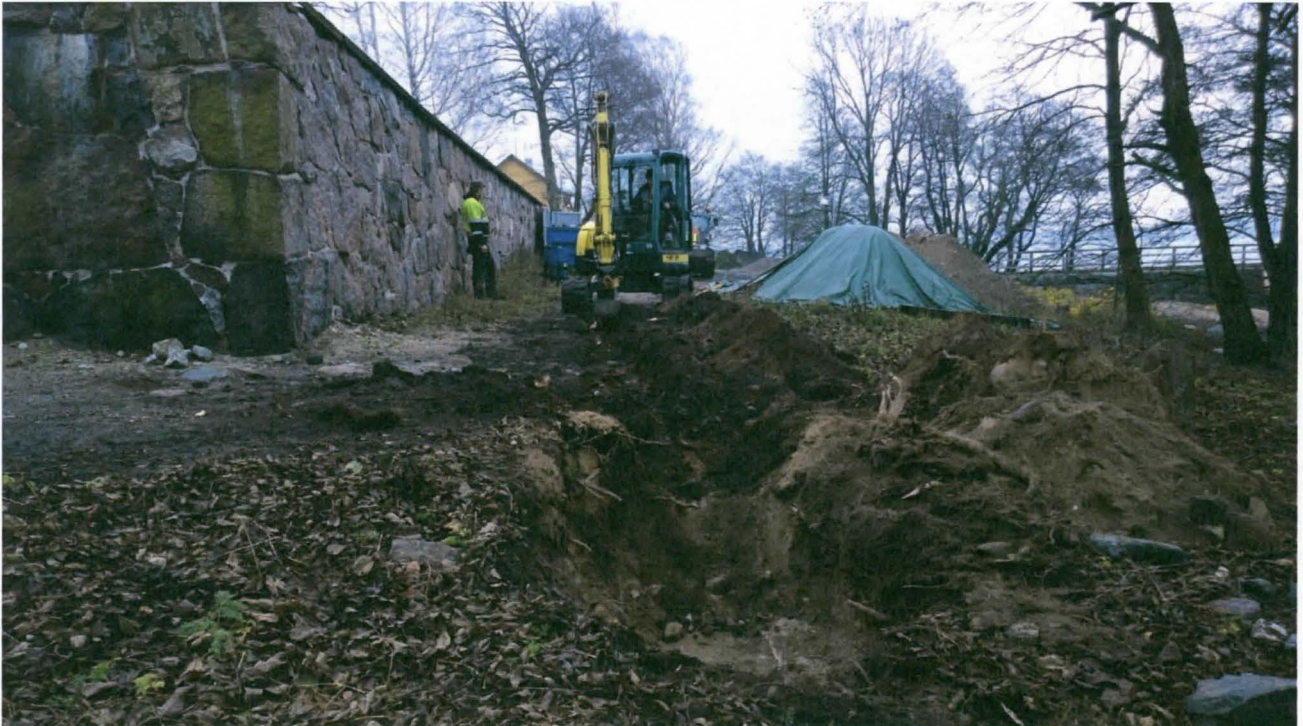
Viimeiset kaivannot olivat kaapelikaivantoja miinavarastoja kiertävän muurin eteläseinän sisä- ja ulkopuolella (yhteensä n. 50 m²). Muurin sisäpuolelle tehty kaivanto alkoi portin luota alkukuopasta, joka oli kooltaan 1 x 0,5 metriä ja vajaan metrin syvä kuoppa, josta kaivanto jatkui kapeana (n. 40 cm) ja matalana (n. 20 cm) ojana länteen muurin suuntaisesti. Muurin ulkopuolen kaivannon alkukuoppa oli 1,5 x 1,5 metrin kokoinen ja noin

60 cm syvä kuoppa muurin lounaisnurkan tuntumassa. Pinnassa oli multaa ja ison lehmuksen juurakkoa, siten puhdasta hiekkaa, jonka joukossa oli isoja kiviä. Aloituskouppa lähti kapea kaapelikaivanto (kuten ed.) aluksi muurin suuntaisesti mutta kaartuen jonkin matkan päässä kohti rantaa ja siellä olevaa valaisinpylvästä. Vanhojen karttojen perusteella oli mahdollista, että juuri tälle alueelle saattaisi osua puretun 1800-luvun alun rakennuksen 001-H (asuinrakennus) rakenteita, mutta kaapelikaivannossa ei havaittu minkäänlaisia viitteitä rakennusjäännöksistä. Muurin länsipuolella urakoitsija oli jo lokakuun lopussa kuorinut kallion pintaa. Kalliota käytiin valokuvaamassa. Täällä tuskin on ollut mitään rakenteita, sillä multaa ja sammalta oli ollut kallion pinnalla vain joitakin senttejä.

AKDG 3919:24. Kaapelikaivantoa tehdään saaren eteläosassa muurin edustalla, lännestä. Kuvaaja: Petro Pesonen.

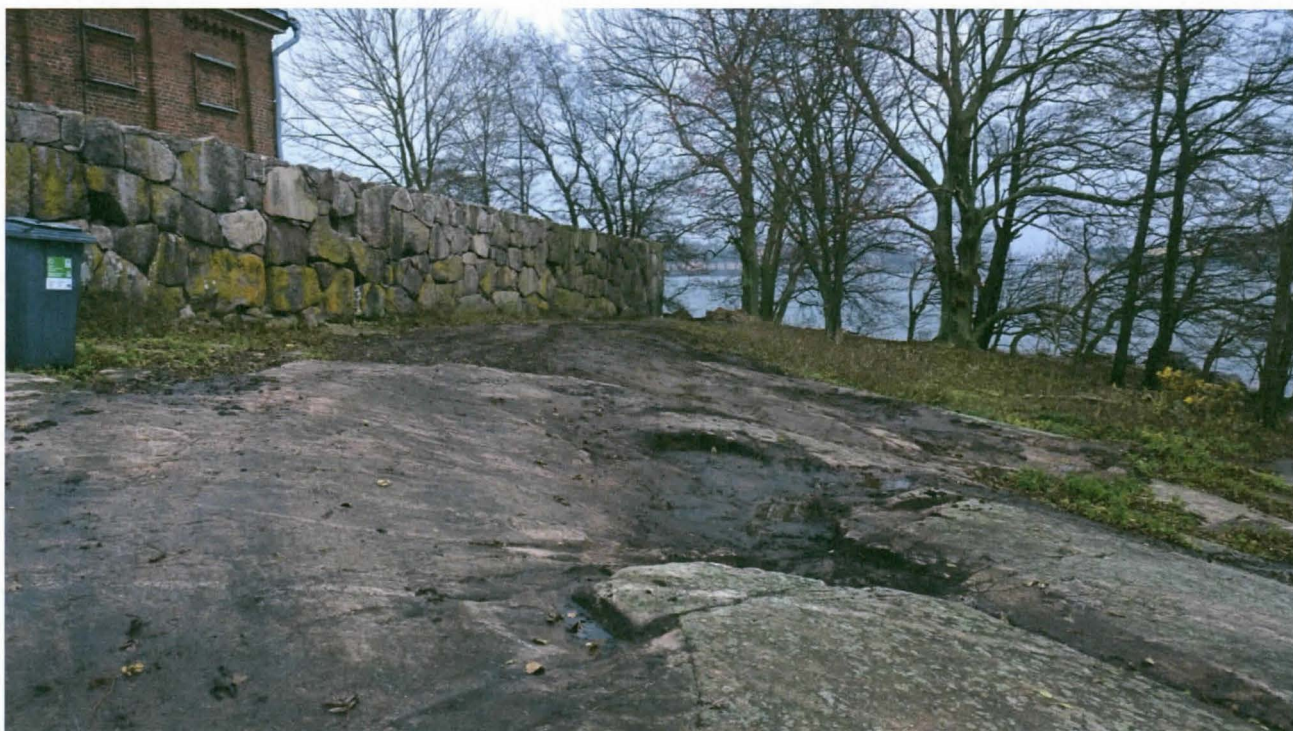
AKDG 3919:28. Saaren länsirannalla kuorittua kalliota, luoteesta. Kuvaaja: Petro Pesonen.

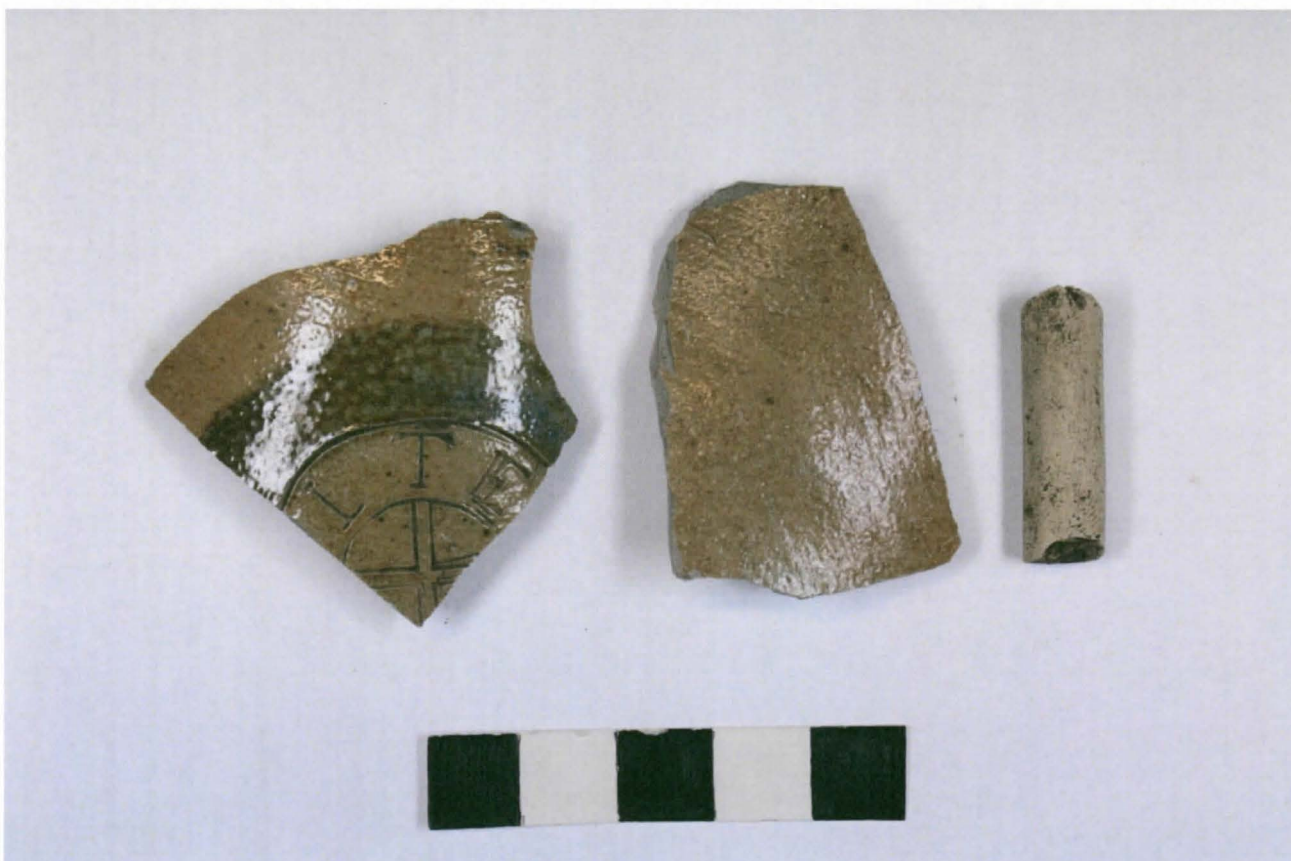
AKDG 3919:29. Lonnasta löytyneitä selteripullon paloja ja liitupiipun pala. Kuvaaja: Petro Pesonen.
