GRÅHARUNAN SAVIASTIAT

Raportti Gråharunan hyllyn saviastiahavainnoista kesällä 2003
Veera Savolainen 12.3.2004

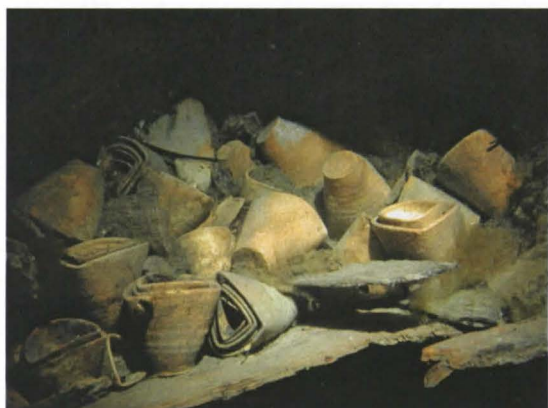
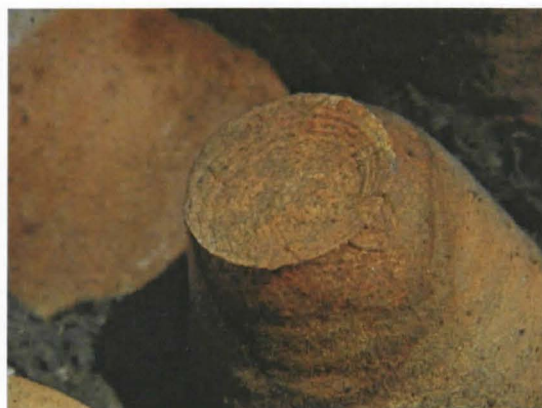
1. UPOKAS

KUVAUS	Ohutreunainen 'mukimainen' astia, jossa kolmikulmainen suu ja pyöreä tasainen pohja. Ei kahvaa tai jalkoja.
MÄÄRÄ	35 kpl.
SIJAINTI	Yhdessä esiintymässä hyllyn oletetussa perässä (kts. liite 1). Yksi upokas havaittu hyllyn peräosan alla pohjassa, esiintymän alapuolella.
ASENTO	Kolme pinoa, joissa viisi upokasta sisäkkäin. Kolme pinoa, joissa kolme upokasta sisäkkäin. Kaksi pinoa, joissa kaksi upokasta sisäkkäin. Osa upokkaista yksittäin. Osassa upokkaista näkyvissä ainoastaan kylkeä.
SAVILAJI	Saven väri vaalea.
LASITE	-
KYLKI	Kyljet sileät, ei havaintoja urista, sineteistä tai muusta kuvioinnista.
POHJA	Kolmen upokkaan pohjassa havaittu spiraalimaista, epäsymmetristä ja mahdollisesti kiemurtelevaa kuviointia. Myös kuvioimattomia pohjia havaittu.
MITTAUKSET	1. mitattu astia (pinon ulommainen): korkeus 9 cm, sivun pituus 6-6,5 cm. 2. mitattu astia (pinon ulommainen): korkeus 8,5-9 cm. 3. mitattu astia (pinon ulommainen): korkeus 10 cm.

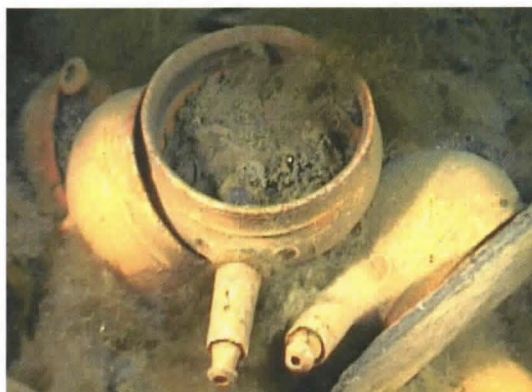
2A. PATA

KUVAUS	Pyöreäpohjainen astia, jossa kahva sekä kolme jalkaa. Astian kapein kohta suunreunassa.
MÄÄRÄ	Noin 38 kpl. Lisäksi 13 kpl osittain näkyvissä olevasta padasta valtaosa kuuluu tähän astiatyyppiin.
SIJAINTI	Hilyn saviastiakeskityksessä. Suurin osa keskityksen eteläosassa, jossa ei juurikaan muita astiatyyppejä (kts. liite 3).
ASENTO	Osa pystyssä oikeinpäin, osa ylösalaisin, osa kyljellään.
SAVILAJI	Punasavi.
LASITE	Sisäpuolella, kirkas. Joissain astioissa mahdollisesti kellertävä.
KAHVA	Hieman kärkeään kohti kapeneva, joskin osassa astioista varsin tasapaksu kahva. Päässä sisempi ulostyöntävä osa, jossa levenevä ulkoreuna. Päässä reikä ts. kahva osittain ontto. Painanteet kahvan tyvessä molemmin puolin.
JALKA	Kolme suoraa, kärkeään kohti kapenevaa jalkaa.
URAT	Suun yläreunassa ura ja alareunassa kohovyö, välissä sileä alue. Kyljessä kohovyön alla kolme lähekkäin olevaa uraa, jonka jälkeen kylki sileä pohjaan asti.

MITTAUKSET	Padat kooltaan suurempia verrattuna muiden patatyypin astioihin. Valtaosa astioista varsin saman kokoisia. 1. mitattu astia: suun halkaisija 16 cm, korkeus 15 cm. 2-5. mitatut astiat: suun halkaisijat 14 cm, 15,5 cm, 16 cm, 18 cm, 19 cm.

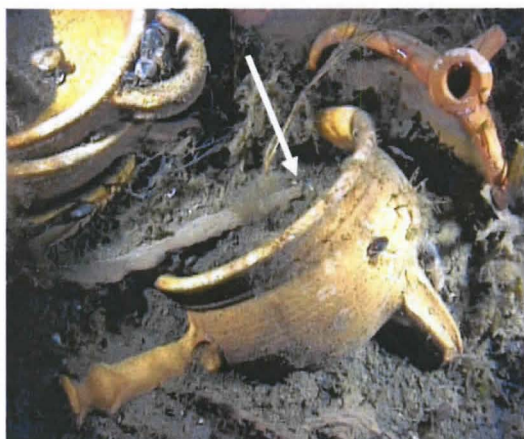
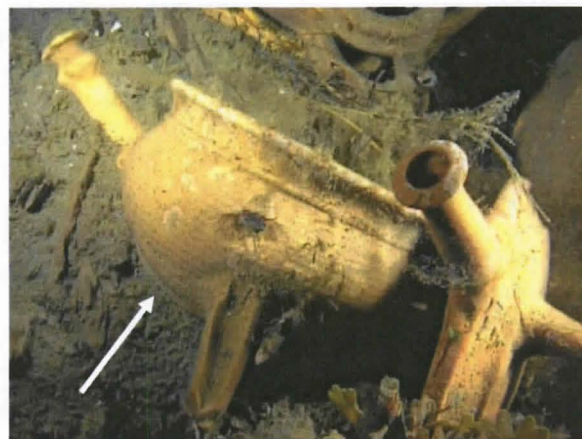
2B. PATA

KUVAUS	Pyöreäpohjainen astia, jossa kahva sekä kolme jalkaa. Astian kapein kohta suunreunassa. Astian ulkoreuna ulospäin kaartuva.
MÄÄRÄ	2 kpl, molemmat vain osittain näkyvissä.
SIJAINTI	Hilyn saviastiakeskityksessä, kyljellään olevan astiajonon eteläpuolella. Astiat alle metrin päässä toisistaan (kts. liite 3).
ASENTO	Molemmat kyljellään.
SAVILAJI	Saven väri vaalea. Väri lähempänä korvallisten kulhojen kuin punasavisten patojen (2A, 2C) väriä.
LASITE	Astoiden sisäpuolet eivät näkyvissä. Toisessa havaitussa astiassa selvästi keltainen lasiteläikkä astian ulkokyljessä.
KAHVA	Kahvan päässä pullistuma ja kavennus, reuna ulospäin kaartuva. Kahvan päässä reikä ts. kahva osittain onttu. Painanteet kahvan tyvessä molemmin puolin.
JALKA	Kolme loivasti sisäänpäin kaartuvaa jalkaa. Jaloissa pitkittäissuuntaiset uurteet ulkosivuilla.
URAT	Suunreuna sileä. Suunreunan ja kyljen välissä kohovyö, jonka jälkeen kevyt (dreijauksen yhteydessä tehdyiltä urilta näyttävä) uritus pohjaan asti.

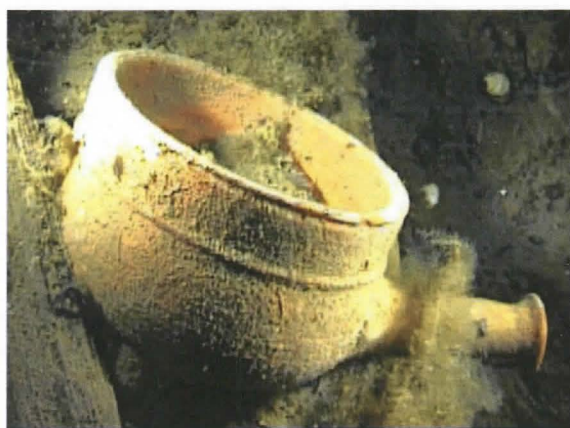
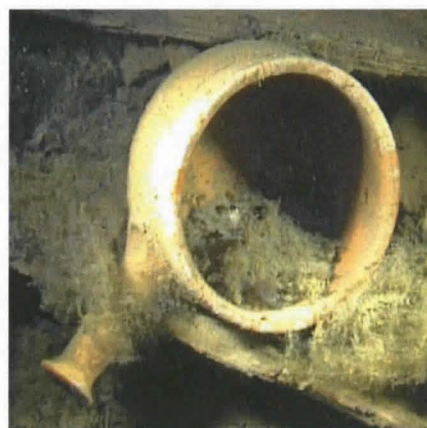
2C. PATA

- KUVAUS** Pyöreäpohjainen astia, jossa kahva sekä kolme jalkaa. Kapein kohta astian suorassa, korkeassa suunreunassa.
- MÄÄRÄ** Noin 4 kpl. Lisäksi ainakin 3 pientä pataa, jotka kuulunevat joko tähän astiatyyppiin tai tyyppiin 2D.

- SIJAINTI** Hylyn saviastiakeskittymässä, esiintymän pohjoisosassa, astiat lähellä toisiaan (kts. liite 3).
- ASENTO** Eri asennoissa, yksi pystyssä oikeinpäin.

- SAVILAJI** Punasavi.
- LASITE** Sisäpuolella, kirkas. Yhdessä astiassa mahdollisesti kellertävä lasite.
- KAHVA** Suora ja yksinkertainen, hieman kärkeään kohti kapeneva kahva. Reuna ulospäin kaartuva. Painanteet kahvan tyvessä molemmin puolin.

- JALKA** Kolme suoraa kärkeään kohti kapenevaa jalkaa.
- URAT** Suunreunan yläosassa ura, alaosassa kohovyö (havainnoidun astian sisäpuolella samassa kohdassa selvä ura). Kohovyön alapuolella kyljessä kevyt (dreijauksen yhteydessä tehdyiltä urilta näyttävä) uritus pohjaan asti.

- MITTAUKSET** Kaikki havaitut astiat pieniä.
1. mitattu astia: suun halkaisija 8 cm, korkeus 8 cm, kahvan pituus 5 cm.
- 2-3. mitatut astiat: suun halkaisijat 10-11 cm.

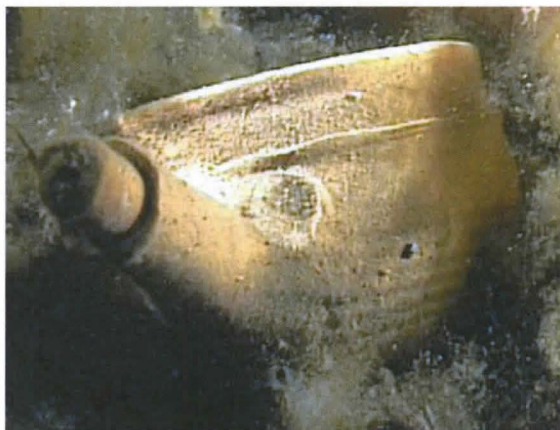
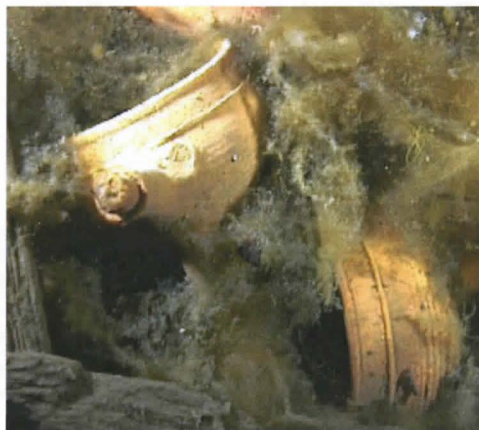
2D. PATA

KUVAUS	Pyöreäpohjainen astia, jossa kahva sekä kolme jalkaa. Kapein kohta astian korkeahkossa suunreunassa. Toinen havaituista astioista vaikutti karkeampitekoiselta kuin muut patatyypit.
MÄÄRÄ	Noin 2 kpl. Kts. huomiot 2C-patojen määrästä.
SIJAINTI	Vierekkäin hyllyn saviastiakeskityksessä, esiintymän eteläpuolella (kts. liite 3).
ASENTO	Kyljellään, toinen osittain pystyssä. Molemmat vain osittain näkyvissä.
SAVILAJI	Saven väri varsin vaalea. Väri lähempänä korvallisten kulhojen (4) kuin punasavisten patojen (2A, 2C) väriä.
LASITE	Ei nähtävissä.
KAHVA	Suora kahva, päässä sisempi ulostyöntävä osa (vrt. pata 2A). Painanteet kahvan tyvessä molemmin puolin.
JALKA	Kolme kärkeään kohti kapenevaa jalkaa.
URAT	Suunreunan yläreunassa ura (toisessa astiassa tuskin havaittavissa, jos ollenkaan) ja alareunassa kohovyö, välissä sileä alue. Kohovyön alapuolella kyljessä suunreunan levyinen sileä alue, jonka jälkeen (dreijauksen yhteydessä tehdyiltä urilta näyttävä) uritus pohjaan asti.

MITTAUKSET	Molemmat havaitut astiat pieniä, arviolta saman kokoisia kuin patatyypin 2C astiat.

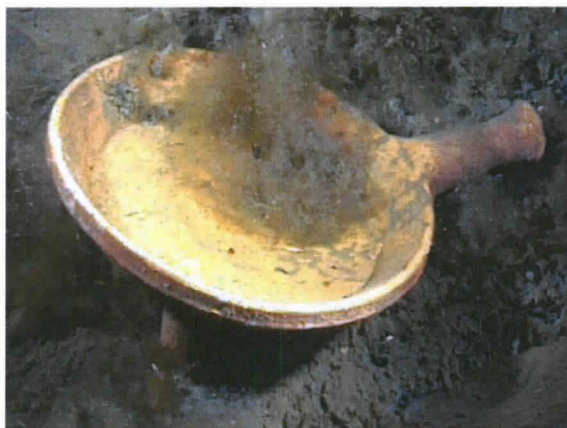
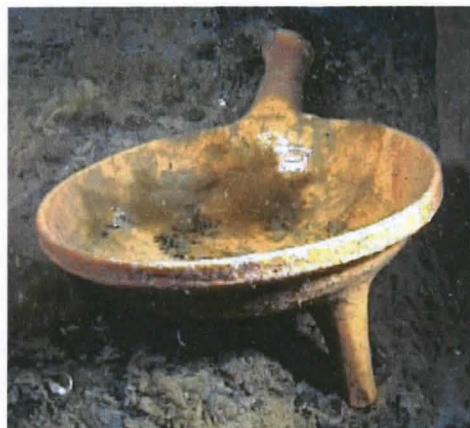
3. PANNU

KUVAUS	Laakea matala astia, jossa kahva sekä kolme jalkaa. Levein kohta astian suunreunassa.
MÄÄRÄ	14 kpl, joista selvästi näkyvissä 12 kpl, osittain näkyvissä 2 kpl.
SIJAINTI	Valtaosa astioista hylyn saviastiakeskittymän itäpuolella lähellä toisiaan, loput esiintymän pohjoispuolella (kts. liite 3).
ASENTO	Osa pystyssä oikeinpäin, osa ylösalaisin, osa kyljellään.
SAVILAJI	Punasavi.
LASITE	Sisäpuolella, kirkas. Muutamissa havaituissa astioissa mahdollisesti kellertävä lasite.
KAHVA	Hieman kärkeään kohti kapeneva kahva. Osassa havaituista astioista kahva varsin tasapaksu ja karkeatekoisen näköinen, toisissa sirompi ja siistimpi. Painanteet kahvan tyvessä molemmin puolin.
JALKA	Kolme suoraa kärkeään kohti kapenevaa jalkaa.
POHJA	Kahdessa havaitussa astiassa pyöreähkö ulkopohja, mutta sisäpohjan ja kyljen välissä selvä kulma. Kolmessa havaitussa astiassa ulkopohjan ja kyljen välissä selvä kulma.
MITTAUKSET	1. mitattu astia: suun halkaisija 18 cm, korkeus 9 cm, jalaton korkeus 5 cm. Pohja pyöreä. 2. mitattu astia: suun halkaisija 13 cm, korkeus 6 cm, jalaton korkeus 3 cm, pohjan halkaisija 10 cm, kahvan pituus 6 cm. Pohjan ja kyljen välissä kulma. 3. mitattu astia: suun halkaisija 18 cm.

MUUTA	Yhdessä havaitussa astiassa suunreuna kiertyy ulkoreunansa alle.

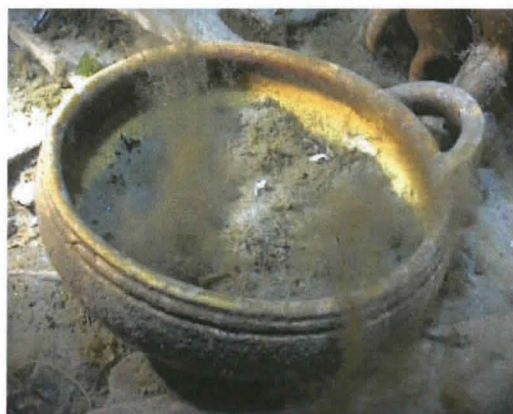
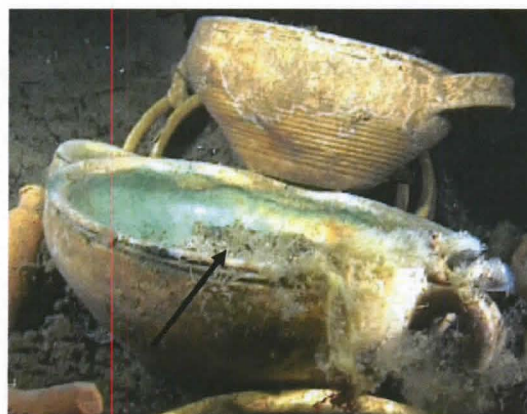
4A. KULHO

- KUVAUS** Tasapohjainen yksikorvainen astia, jonka levein kohta astian kyljessä. Astia ylhäältä leveä, kapenee pohjaa kohti.
- MÄÄRÄ** 13 kpl (joista 1 kpl astiakeskittymän ulkopuolella).

- SIJAINTI** Hyllyn saviastiakeskittymässä, suurin osa keskittymän pohjoispuolella (kts. liite 3). Esiintyvät yhdessä, osittain sisäkkäin kaksikorvaisten astioiden kanssa. (Yksi astia havaittu vuonna 2001 hyllyn länsipuolella erillään muista astioista.)

- ASENTO** Osa pystyssä, osa ylösalaisin, osa kyljellään.
- SAVILAJI** Valkosavi tai harmaasavi.
- LASITE** Sisäpuolella, keltainen.
- KORVA** Nauhamainen korva, kiinni horisontaalisesti lähellä astian suunreunaa. Keskellä uurre.

- URAT** Kaksi uraa astian suunreunassa, jonka jälkeen leveä sileä alue. Sileän alueen alapuolella (dreijauksen yhteydessä tehdyiltä näyttävä) uritus, joka loppuu ennen pohjaa. Vrt. astiatyyppi 4C.

- MITTAUKSET** Suurin osa astioista suuria, mutta myös muutamia pieniä astioita havaittu.
- 1-5. mitatut astiat: suun halkaisijat: 10 cm, 16,5 cm, 17 cm, 17,5 cm, 19 cm.

6. mitattu astia: suun halkaisija 19 cm, korkeus 10 cm, pohja 7,5 cm.

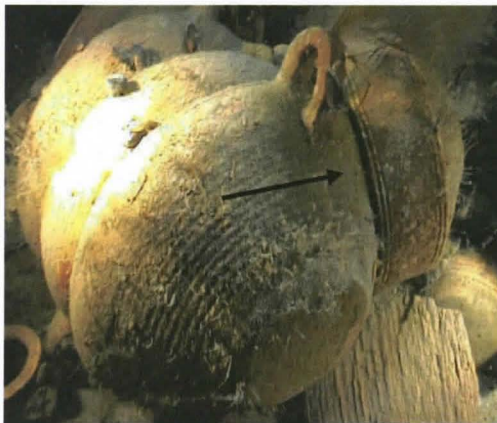
4B. KULHO

KUVAUS	Tasapohjainen yksikorvainen astia, jonka suunreuna korkea. Suunreunan ja kyljen välissä kulma. Levein kohta astian suunreunassa.
MÄÄRÄ	1 kpl.
SIJAINTI	Hylyn saviastiakeskityksessä kyljellään olevan astiajonon yhteydessä (kts. liite 3).
ASENTO	Kyljellään.
SAVILAJI	Valkosavi tai harmaasavi.
LASITE	Sisäpuolella, keltainen.
KAHVA	Nauhamainen korva, kiinni horisontaalisesti astian suunreunassa. Keskellä uurre.
URAT	Suunreunan yläosassa kaksi uraa, samoin suunreunan alaosassa, välissä sileä alue. Kylki sileä.
MITTAUKSET	1. mitattu astia: suun halkaisija 15 cm, korkeus 10 cm, pohjan halkaisija 6-7 cm.

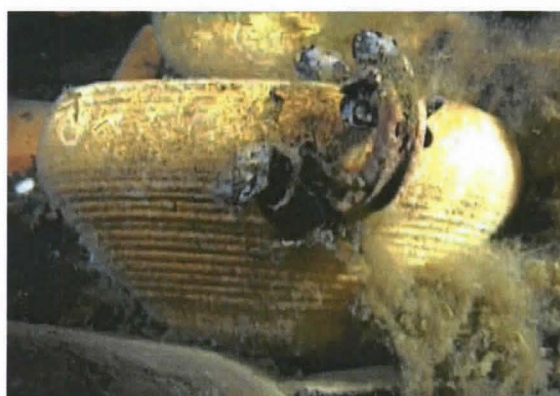
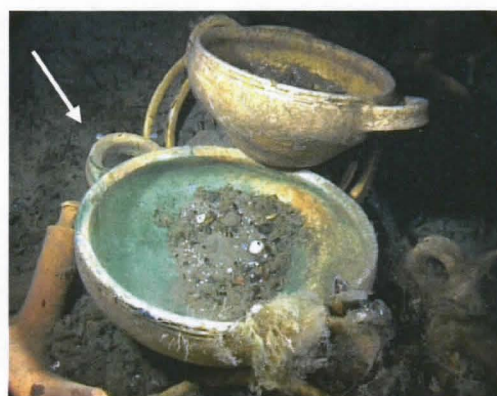
4C. KULHO

KUVAUS	Tasapohjainen kaksikorvainen astia, jonka levein kohta astian kyljessä.
MÄÄRÄ	17 kpl. (Liitteessä 3 mainittu lukumäärä 14 kpl osoittaa karttaan paikannettujen kulhojen määrän.)
SIJAINTI	Hilyn saviastiakeskityksessä, suurin osa keskityksen pohjoisosassa (kts. liite 3). Esiintyvät yhdessä, osittain sisäkkäin yksikorvaisten astioiden kanssa.
ASENTO	Osa pystyssä, osa ylösalaisin, osa kyljellään.
SAVILAJI	Valkosavi tai harmaasavi.
LASITE	Sisäpuolella, keltainen. Kahdessa havaitussa vihreä lasite. Yhdessä havaitussa astiassa vihreää lasitetta astian ulkoreunassa.
KORVA	Kaksi nauhamaista korvaa, kiinni astian vastakkaisilla puolilla. Toinen korva vertikaalisesti, toinen horisontaalisesti. Korvien keskellä uurteet.
URAT	Kaksi uraa astian suunreunassa, jonka jälkeen leveä sileä alue. Sileän alueen alapuolella (dreijauksen yhteydessä tehdyiltä näyttävä) uritus, joka loppuu ennen pohjaa. Vrt. astiatyyppi 4A.

MITTAUKSET	1 mitattu astia: suun halkaisija 21 cm, korkeus 10 cm, pohja 8 cm. 2. mitattu astia: suun halkaisija 20 cm.

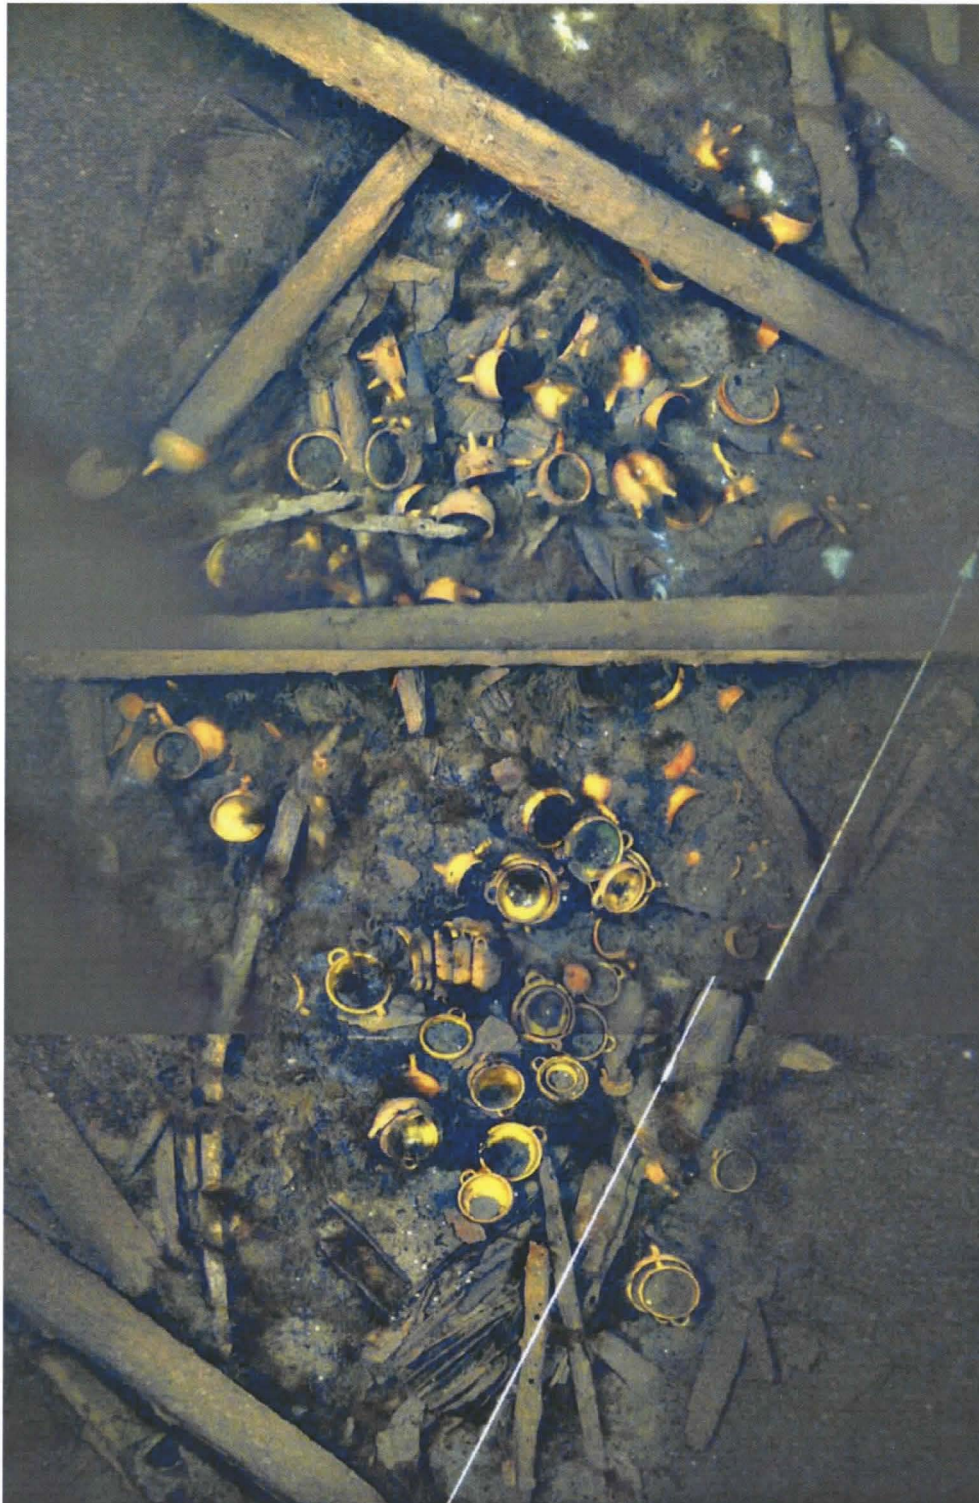
Liite 2 Saviastiamosaiikkikuva

Tomi Salo, Tuomas Pensala, 2003-2004. Aluksen perä ja pohjoinen ovat kuvassa alhaalla, päinvastoin kuin liitteen 1 hylkypiirroksessa.

Saviastiateskittymästä tehtiin mosaiikkikuva (kts. liite 2).

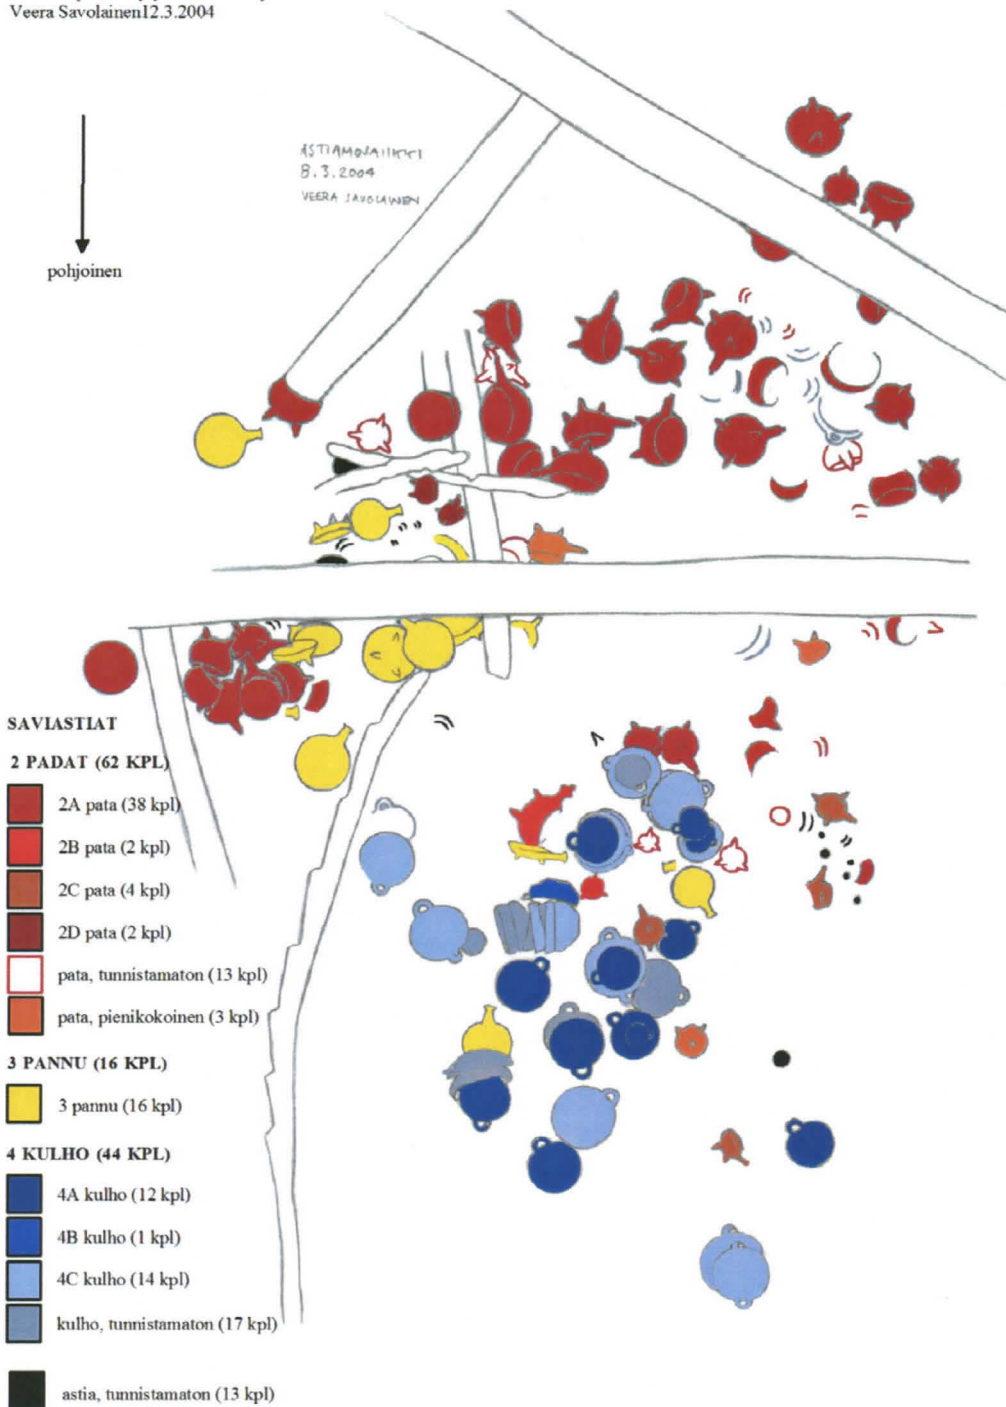
Liite 3 Käsiniirretty kartta saviastioista

Saviastiateskittymästä piirrettiin käsin kartta (kts. liite 3), josta selviää eri astiatyypit, niiden lukumäärät sekä sijoittuminen hyllyssä.

GRÅHARUNAN HYLKY
Saviastiapiirros hyllyn astiakeskittymästä
Veera Savolainen 12.3.2004
