TUTKIMUSRAPORTTI

YPÄJÄ

Kurjenmäki W ja Kurjenmäki NE

Siirtoviemärlinjan koekaivaustutkimukset paaluvälillä 0-840

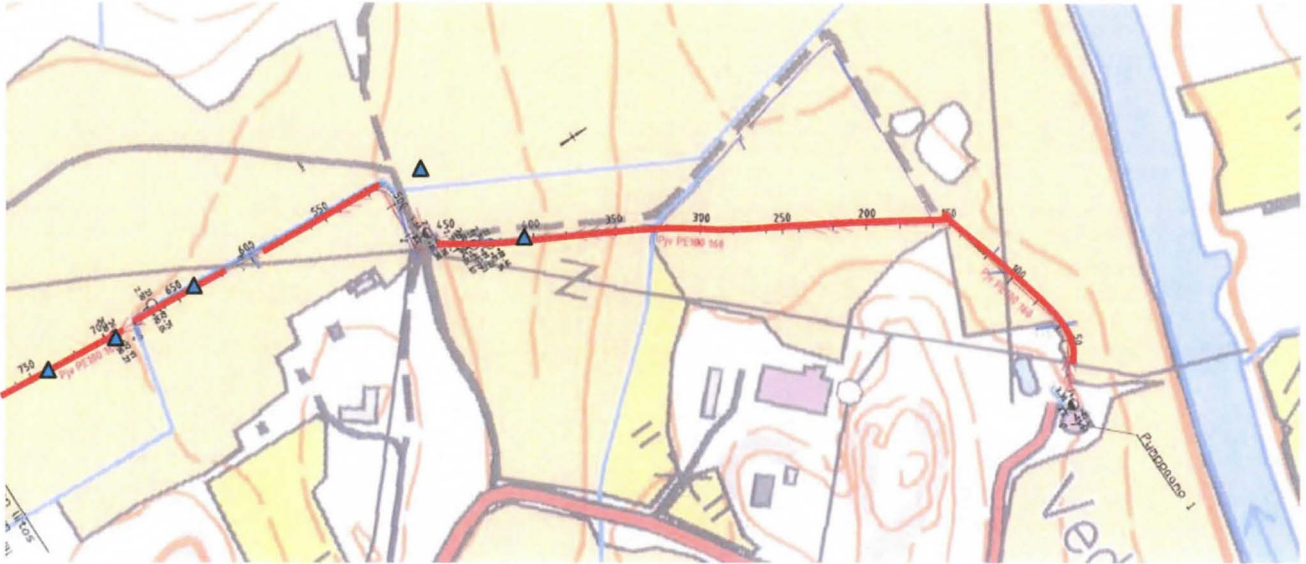
Avatut alueet merkitty FCG:n laatiman asemapiirroksen päälle punaisella. Koeojien leveys 1,5 metriä. Kvartsi-iskosten löytökohdat merkitty sinisin kolmioin (viisi löytökohtaa). Huom! Pohjoinen lähinnä karttojen oikeassa laidassa, ei ylhäällä. Ei mittakaavassa.

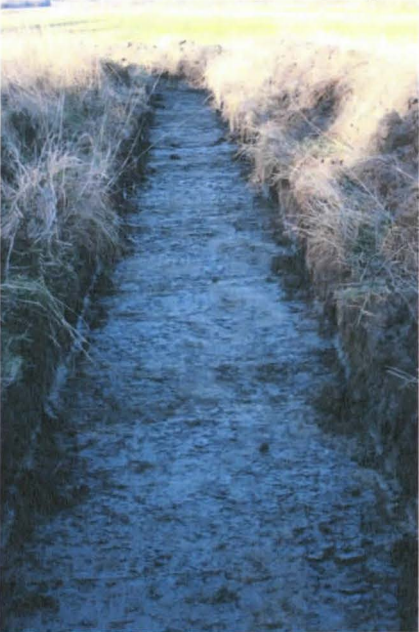
AKDG3900:10 (vas.) Koejaa paaluvälillä 50-80. Puhdasta harmaata savea. Kuvattu idästä. AKDG399:11 (kes.) Työkuva. Koejaa avataan paaluvälillä 120–150. Kuvattu idästä. AKDG3900:12 (oik.) Koeoja avataan paaluvälillä 400–300. Kuvattu etelästä. Kuvat Esa Mikkola, Arkeologiset kenttäpalvelut 22.10.2014

AKDG3900:10 Koeojaa paaluvälillä 50-80. Puhdasta harmaata savea. Kuvattu idästä. 22.10.2014

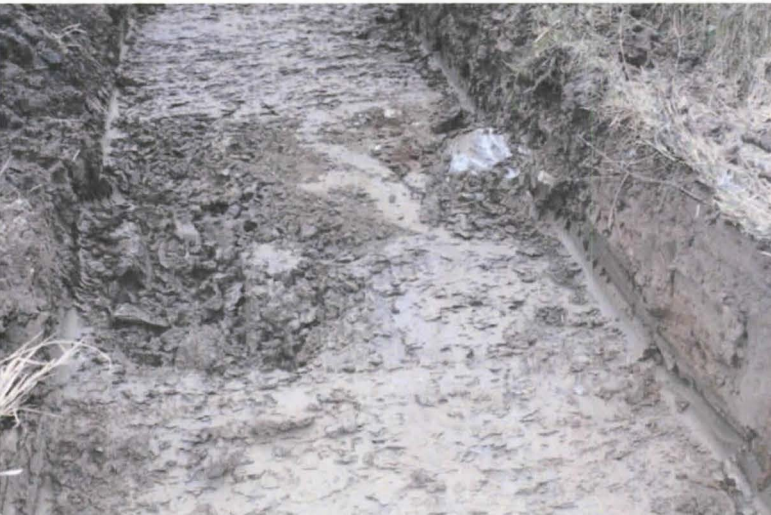
AKDG3900:14. Kivi ja hiekkalinssi koejassa paalun 440 kohdilla. Kuvattu etelästä. Kuva Esa Mikkola, Arkeologiset kenttäpalvelut 22.10.2014

Koko tutkimusalueen maaperä oli tiivistä, väriltään harmaata tai vaaleanharmaata savea. Suunnilleen paaluvälin 440–430 vieressä oli pieni kalliosta muodostunut peltosaareke, jonka viereisessä savimaassa oli paikoin hiekkalinssejä. Hevoshaan kohdalla esille tuli mahdollinen lämpöputkikaivanto, johon liittyi joitakin puita ja soraa. Lisäksi paaluvälillä 700–720 esille tuli tummalla, lähes mustalla savella täyttynyt vanha sarkaoja tai uudempi salaoja. Paaluvälillä 400–450 muokkauskerroksen alaosa oli muita kohtia tummempi, mutta syytä tähän ei saatu selville. Värjäytyminen ei kuitenkaan näytä liittyvän alueen kivikautiseen asutusvaiheeseen, vaan liittyyneen peltosaran lannoittamiseen. Alueelle on mahdollisesti myös ajettu multaa viljavuuden parantamiseksi. Värjäytymän on voinut aiheuttaa myös laidunnus.

AKDG3900:14 Kivi ja hiekkalinsi koeojassa paalun 440 kohdilla. Kuvattu etelästä. 23.10.2014

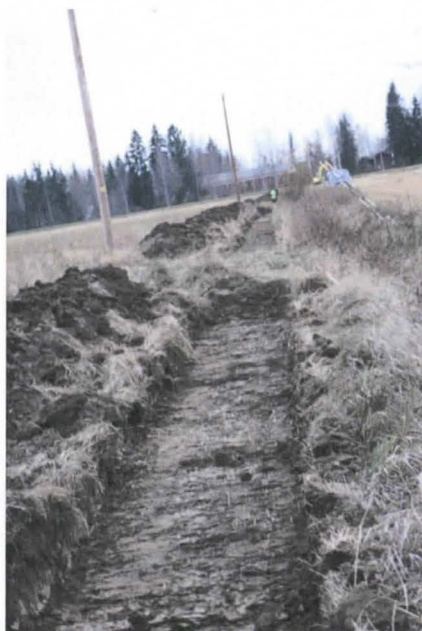
AKDG3159:17 (vas.) Koeoja paaluvälillä 520–680 kulki sähkölinjan ja pelto-ojan välisellä penkalla. Pohjoisesta. AKDG3900:18 Avattua koejaa paaluvälillä 600–550. Etelästä. AKDG3900:19 Avattua koejaa paaluvälillä 630–680. Pohjoisesta. Kuvat Esa Mikkola, Arkeologiset kenttäpalvelut 23.10.2014

AKDG3900:17 Koeoja paaluvälillä 520-680 kulki sähkölinjan ja pelto-ojan välisellä penkalla. Pohjoisesta. 23.10.2014

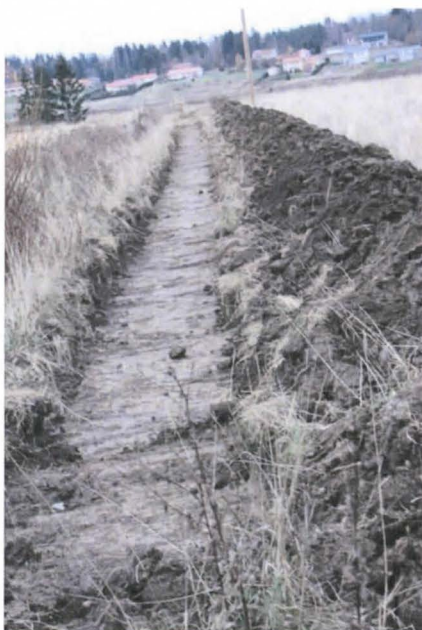
AKDG3159:20 Avattua koejaa paaluvälillä 680–630. Etelästä. AKDG3900:21 Tummalla maalla täyttynyt oja paaluvälillä 680–700. Pohjoisesta. AKDG3900:23. Koejaa avattuna paaluvälillä 800–680. Etelästä. Kuvat Esa Mikkola, Arkeologiset kenttäpalvelut 23.10.2014

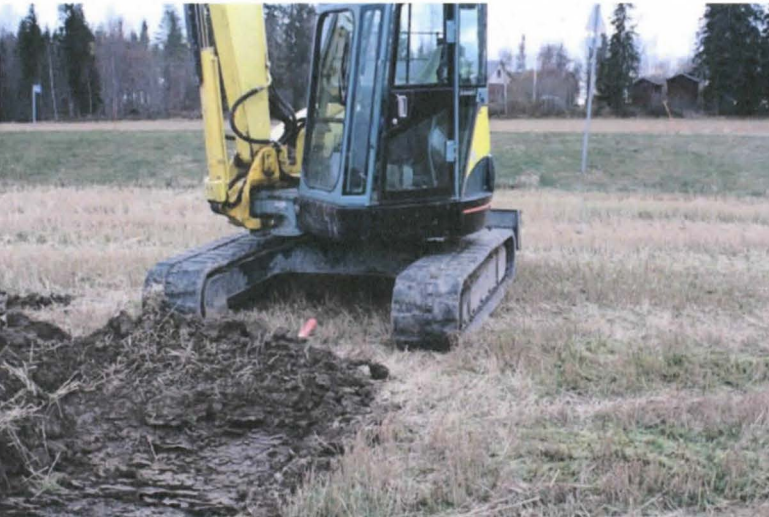
AKDG3900:22. Kaivaminen lopetettiin noin 20 metriä ennen Loimaantien reunaa. Pohjoisesta. Kuva Esa Mikkola, Arkeologiset kenttäpalvelut 23.10.2014

Suurin osa tutkimusalueesta oli viljapeltoa. Tutkittavan alueen pohjoisosassa pelto oli heinällä. Heinäpellon eteläpuolella linja kulki ensin kesantopellon ja sitten hevoshaan läpi. Hevoshaassa oli myös tutkimusalueen ainoa pajukko. Hevoshaan eteläpuolella siirtoviemäriin linja kulki peltotien itäreunaa peltoaukeaa halkovalle Pentintielle, jonka eteläpuolella jälkeen linja koukkaa parikymmentä metriä länteen, josta se jatkuu taas kohti etelää pitkin syvän pelto-ojan reunaa. Ojanpenkalla kulki myös sähkölinja, joten sähköpylväiden kohdalle ei saatu avattua kaivantoja. Myöskään Pentintielle tai penkkaan ei avattu kaivantoa, sillä tiealueen arveltiin jo tulleen myllätyksi muokkauskerrosta syvemältä tien rakentamisen yhteydessä. Eteläosaltaan eli paaluväliltä 700-840 linja kulki avoimella peltoaukealla, jota ei vielä oltu kynnetty. Linjaa ei avattu aivan Loimaantiehen saakka, sillä tien reunassa kulkee kaapeleita. Varoalueeksi jätettiin noin 20 metriä.

AKDG3900:22 Kaivaminen lopetettiin noin 20 metriä ennen Loimaantien reunaa. Pohjoisesta. 23.10.2014
