KUUSISTON LINNAN TUTKIMUKSET ESILINNA I, TORNI A, TORNI B, ULKOPUOLEN KOEKUOPAT

KAARINA, Kuusiston linna, Esilinna I:n kaivauksia

Keskiaikaisen piispanlinnan raunioiden tutkimus- ja pelastuskaivaus

Antti Suna, Minna Korolainen, Kari Uotila

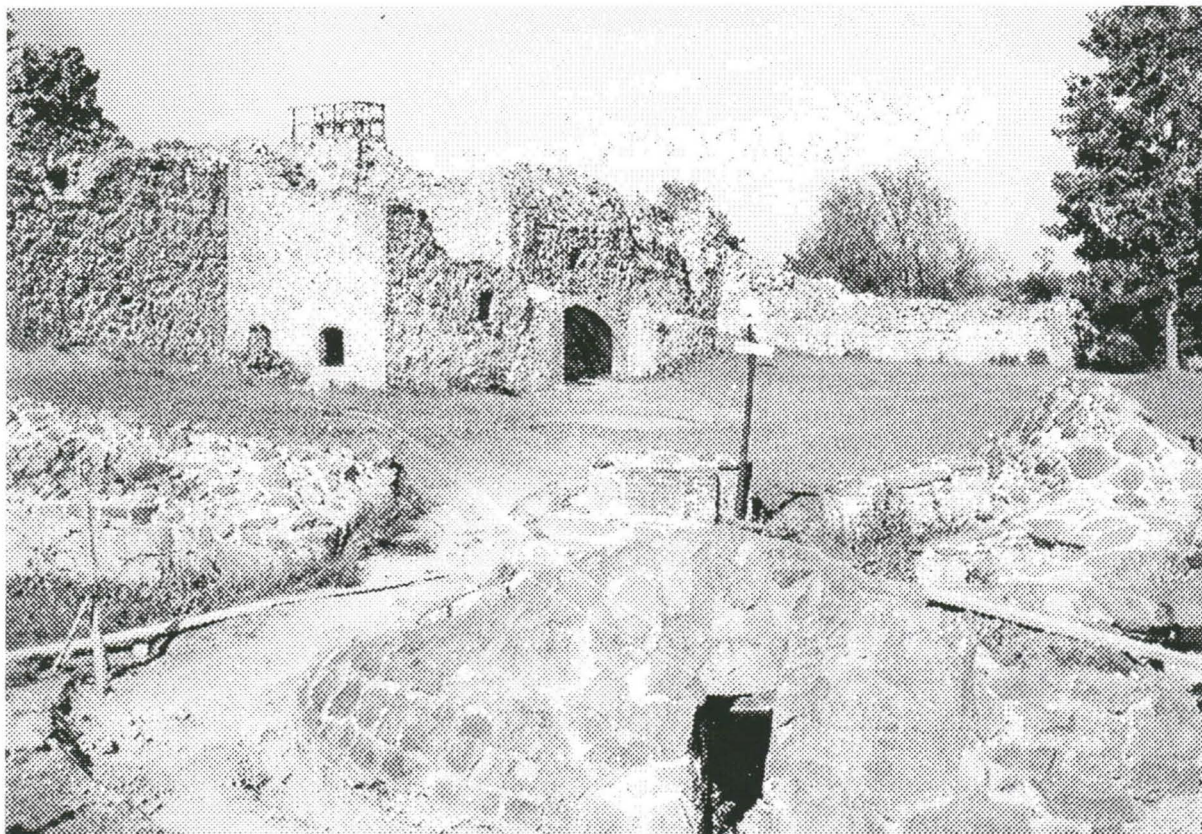
Pyöreä torni ja Esilinna I vuonna 1959. TMM/Gardberg

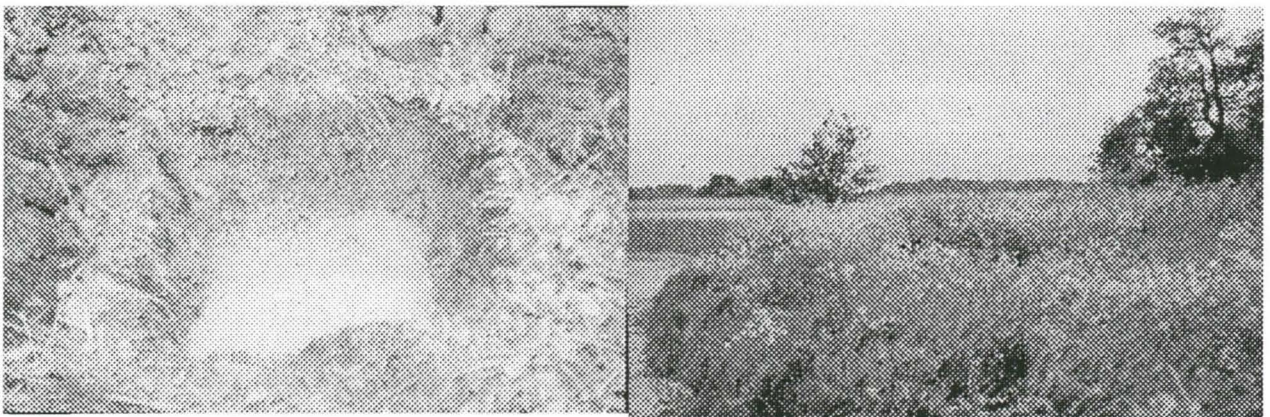
Koekuoppa 8707 ja sijaintiympäristö

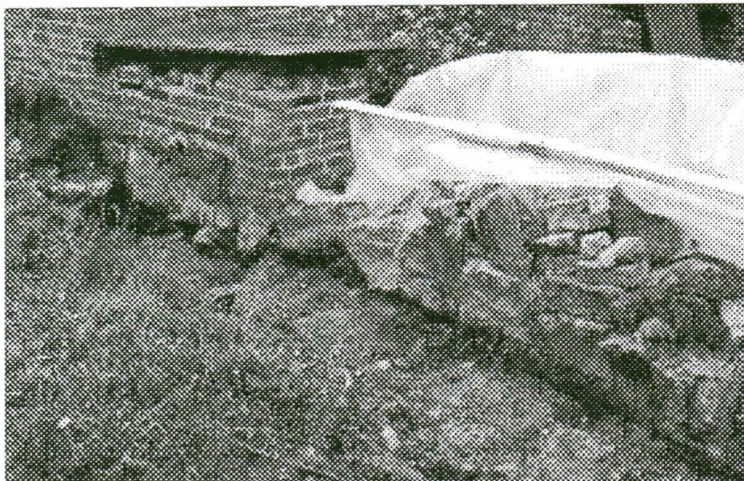
Muuri esilinnan puolelta

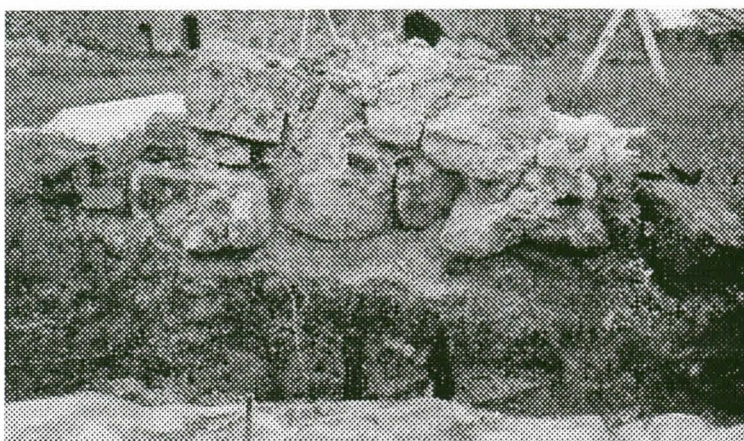
Muuri pyöreän tornin puolelta

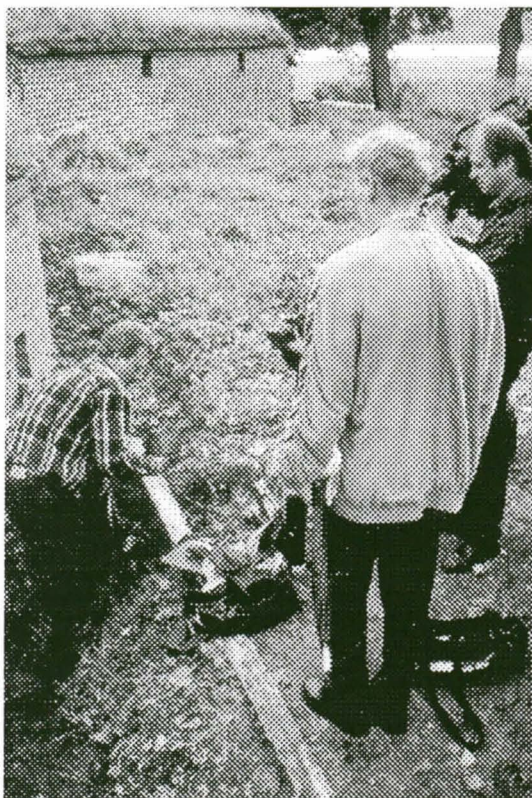
Alempi perustus on tiilimuurin suuntainen ja ulottuu siitä noin 80 cm ulos. Eli muuri on sellainen, että tiiliseinästä noin 30 cm ulos on kiviperustus, josta n 40 cm alas ja 50 cm ulos on alempi perustus joka sekä on laastisaumainen ja syvyydeltään 80 cm:n luokkaa. Kivien alla on puuperustukset osin sekoittuneessa savessa.

Puut kuuluvat selkeästi perustusrakenteisiin, sillä niihin yhteydessä olevat puut menevät perustuksen alle. Perustuksen alla on jäänteitä vaakapuista, mutta maa on ollut niin huokoista, että puut ovat lahonneet.

Turvekerroksen alla oli paksu purkukerros, joka oli paksuimmillaan metrin luokkaa ja sen alla on isoja kiviä jotka sijoittuvat aivan perustuksiin asti ja ovat sen tasossa. Kiviä oli perustuksen vieressä koko matkalla. Kivien alta alkaa savi, joka on liikuteltua ja paikoin siellä on rakennusmassaa laikkuina.

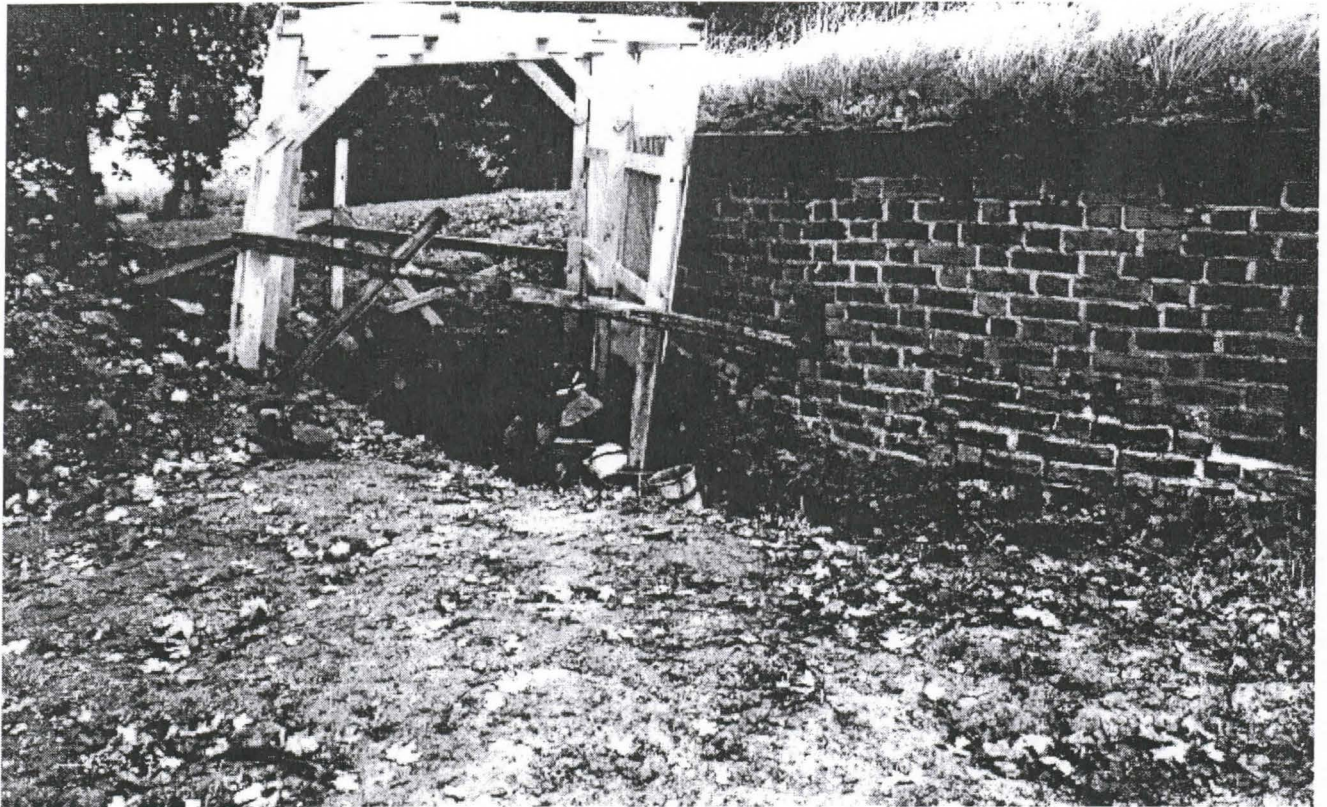
**Kuusiston linnan (Kaarina) B-tornin perustuspaalujen sekä esilinna II:n
kehämuurin perustuspaalun dendrokronologinen tutkimus, näytteet
FIT1719-FIT1721. Dendrokronologian laboratorion ajoituseloste 167.**

Pyöreän B-tornin ulkopuolelta otetuista dendronäytteistä ajoittamiskelpoisen puun nuorin vuosirengas ajoittui vuodelle 1424. Mikäli oletetaan sen kuuluneen pyöreän tornin perustuksiin ja viittaavan rakentamisajankohtaan, on torni pyöreänä tykkitorina ollut epäilyttävän paljon aikansa edellä. Toisaalta ajoitus tukee käsitystä Maunu II Tavastin suurista rakentamistöistä Kuusiston linnassa.

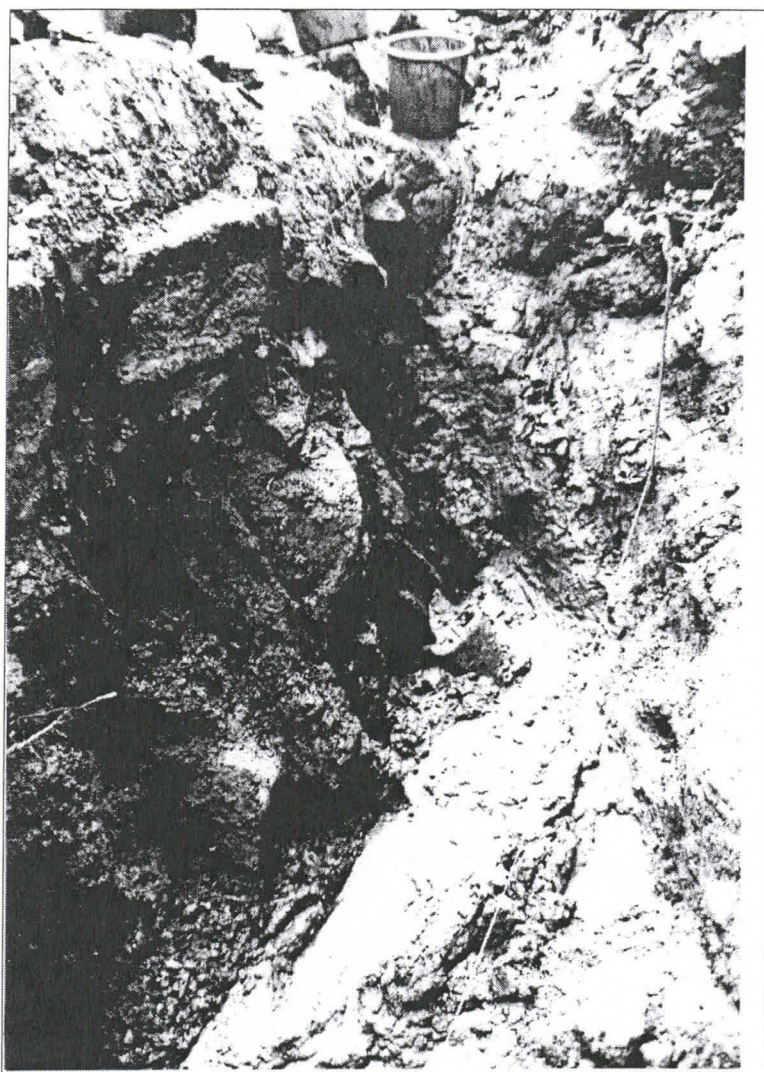
Kuva 2. Kaivauskuoppa, josta dendrokronologiset perustuspaalunäytteet FIT1719 ja FIT1720 otettiin syksyllä 1998. Antti Sunan valokuva, Museovirasto.

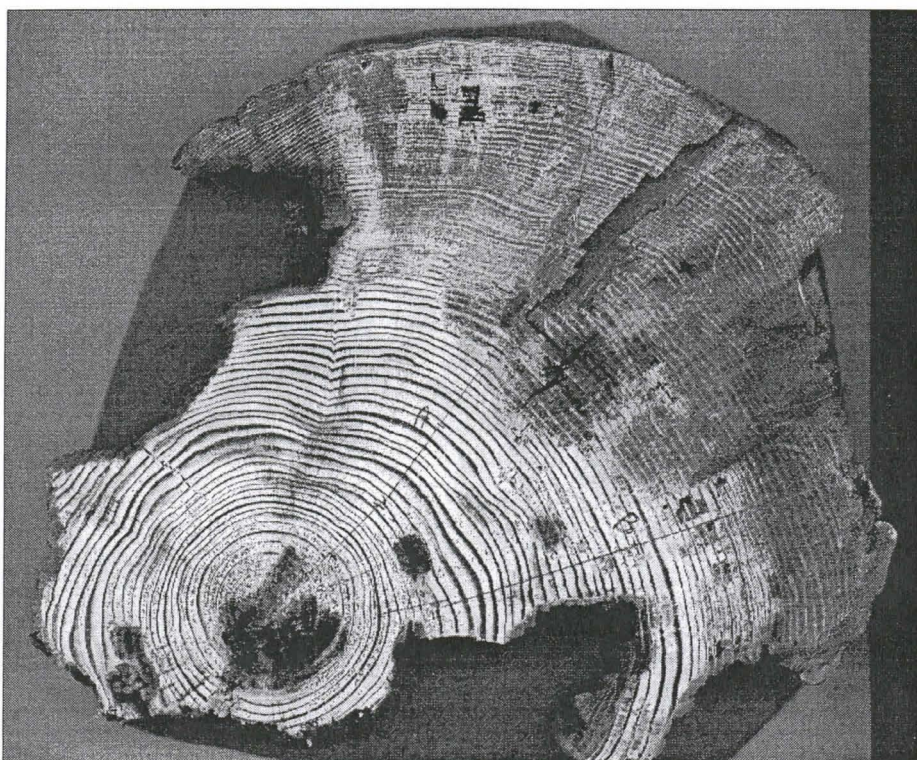
Kuva 3. Dendrokronologinen ajoitusnäyte FIT1720, talvikaudella 1424/1425 katkaistu mänty. Paalu Kuusiston linnan B-tornin perustusrakenteista.

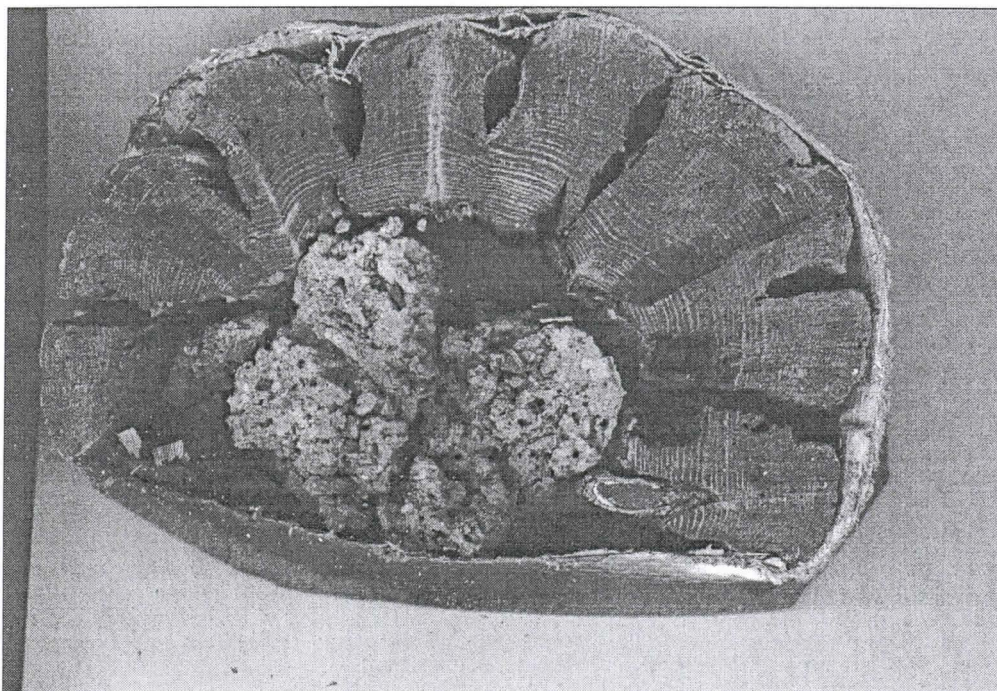
Kuva 4. Dendrokronologinen näyte FIT1719, paalu Kuusiston linnan B-tornin perustusrakenteista. Ytimen poislahoamisesta johtuvan lustosarjan lyhyden vuoksi näyte jää ajoittamatta.

Toinen näyte (FIT1719) samasta B-tornin perustusrakenteesta on ydinosasta kokonaan lahonnut (kuva 4) jäljellä olevan osan sisältäessä vain vähäisen määrän vuosilustoja (51 kpl). Näin ollen lustosarjan varma ajoitus ei ole mahdollista. Sarjassa on kuitenkin viitteitä hyvin samansuuntaiseen ajoitukseen kuin näytteessä FIT1720, mutta kuten todettu, koska ajoitusta ei voida varmistaa, jää tämä näyte käytännössä ajoittamattomaksi (ks. ajoitusselesteen taulukko-osa).

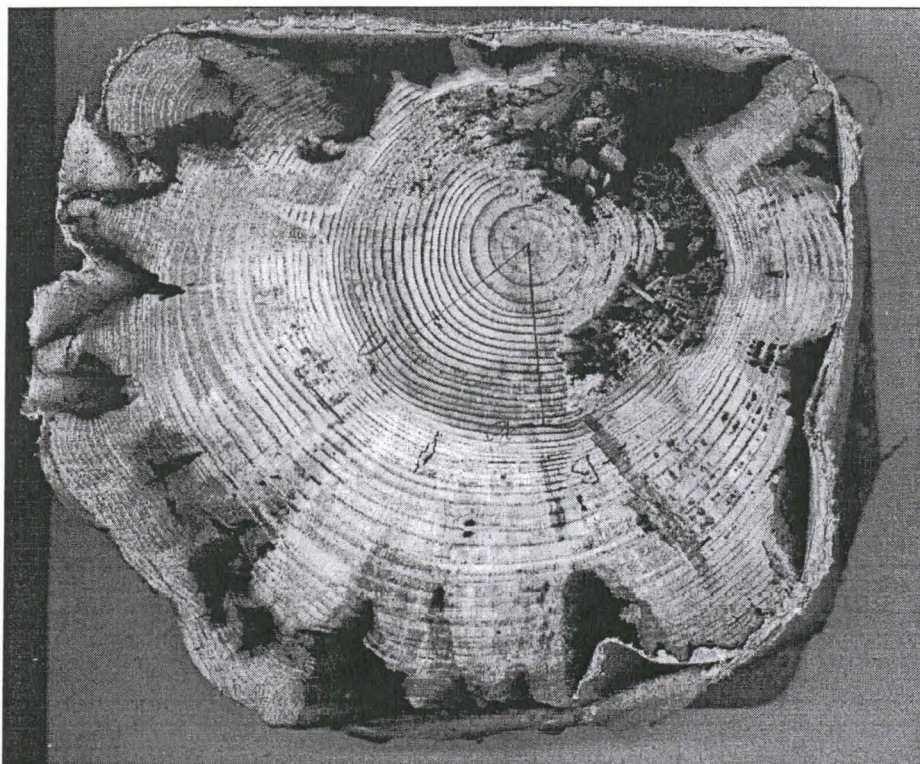
Kuva 5. Dendrokronologinen näyte FIT1721, paalu Kuusiston esilinna II:n kehämuurin lounaispään perustuksista. Puun nopeakasvuisuuden ja pinnan lahoamisen vuoksi näytteen lustosarja jätetään ajoittamatta.

Kolmas tässä tutkittu näyte, FIT1721 (kuva 5) on esilinna II:n kehämuurin perustuspaalu. Myös tässä näytteessä lustosarja jää liian lyhyeksi varmaa ajoitusta silmälläpitäen. Vaikka kyseisessä näytteessä ydin onkin säilyneenä, on puun nopeakasvuisuudesta johtuen koko sarjassa vain 52 lustoa. Tästä näytteestä puuttuu lisäksi puun alkuperäinen kuorenlainen pinta, joten tarkkaa kaatoajankohdan määrittystä (tässä on *virhe!*) näytteestä ei voida periaatteessakaan tehdä. Tässäkin näytteessä on 1400-luvun alun ajoitukseen viittaavia piirteitä, mutta lustosarjan lyhyiden vuoksi ehdottoman varmaa tulosta ei voida saada ja näyte jätetään näin ajoittamatta.

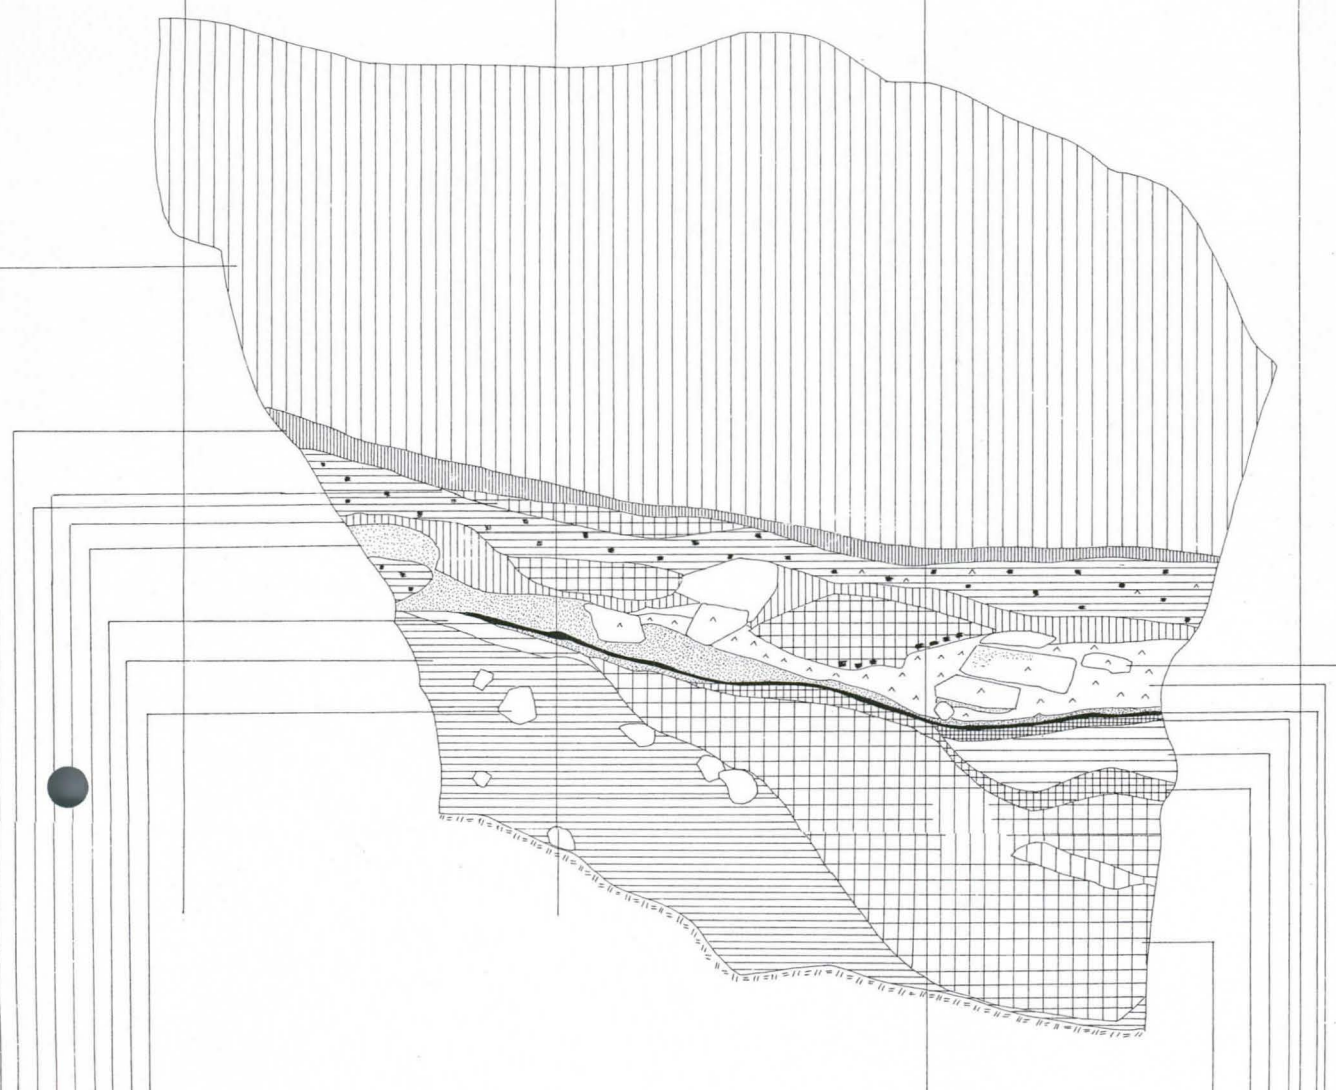
KAARINA KUUSISTON LINNA		Koe kuoppa 9303. Itäprofiili	
KÄYTTÖKIRJASTUS 1993		MUSEOVIRASTO RAKENUSHISTORI	
A. Peura, L. Venhe		RITARIHUONE 00170 H21 17	202. 2. 0931
