# KUUSISTON LINNAN TUTKIMUKSET

## VI

### ESILINNA II:N ETELÄOSA JA KEHÄMUURIN ULKOPUOLI SEKÄ C-TORNI

KAARINA, Kuusiston linna, kaivauksia Esilinna II:ssa ja sen välittömässä läheisyydessä  
Keskiaikaisen piispanlinnan raunioiden tutkimus- ja pelastuskaivaus

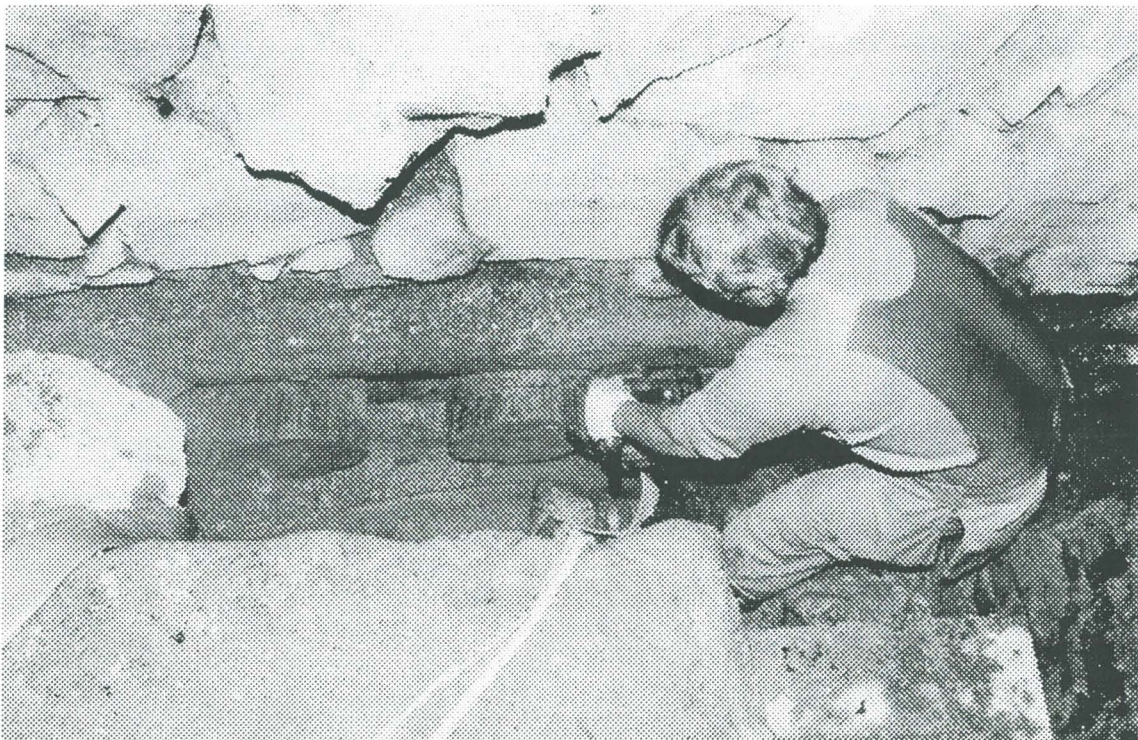
C-torni. Pentti Siekkinen sahaa vuosirengasnäytettä. MV/RHO M.Kivistö

Luonnontieteellisistä näytteistä suurin ryhmä oli paleoetnobotaaniset näytteet, jotka toimitettiin Terttu Lempiäiselle Turun Yliopiston biologian laitokselle kellutettuina. Radiohiiliajoituksia tehtiin Helsingin Yliopiston ajoituslaboratoriossa Högne Jungnerin johdolla. Dendrokronologiset näytteet analysoi Pentti Zetterberg Joensuun Yliopiston dendrokronologian laboratoriossa ja rahat määritteli Pekka Sarvas Museoviraston rahakammioista.

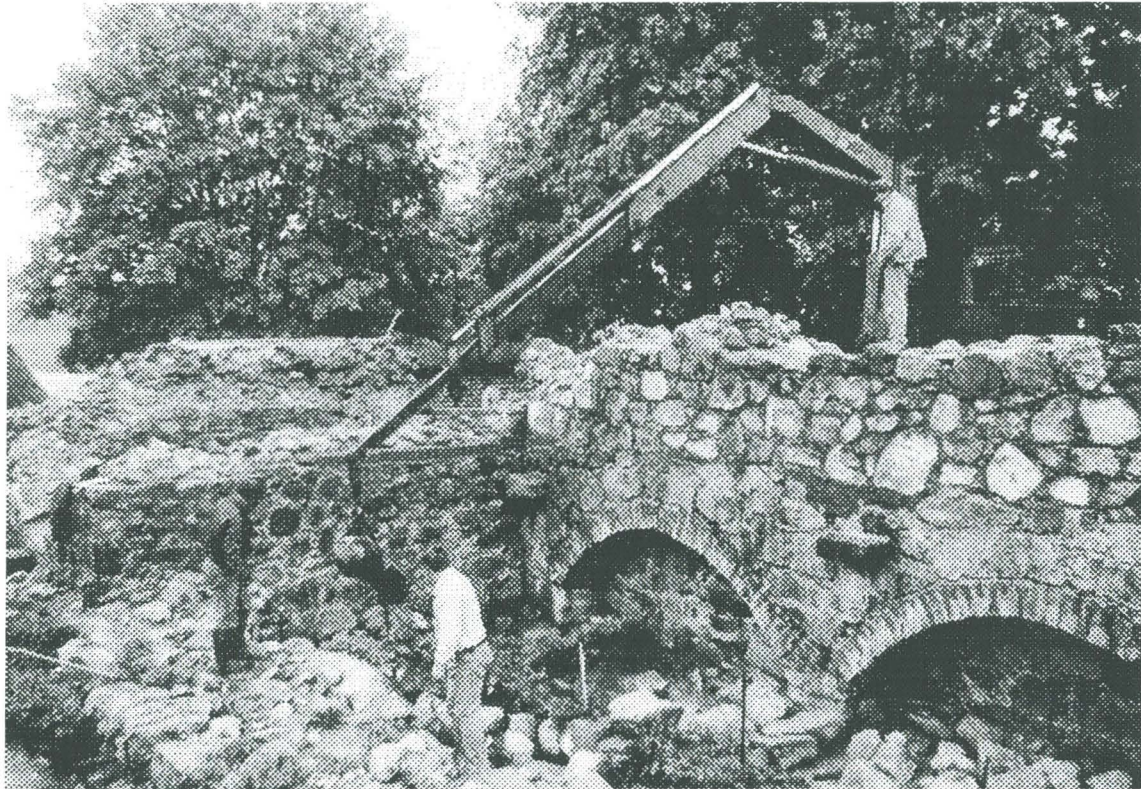
Kivien poisto alueelta 9701.

Kaivaus suoritettiin aina periaatteessa perinteisenä tasokaivauksena, jossa kerrokset pyrittiin kaivamaan luonnollisten massojen mukaisesti. Kaivaminen suoritettiin lastoilla, mutta mahdollisuuksien mukaan myös lapiolla. Lapiokaivamiseen oli ohuiden kerrosten takia vähäiset mahdollisuudet. Kiviä jouduttiin nostelemaan pois alueelta tukkinosturin avulla. Pois nostetut kivet käytettiin muurien korjaukseen.

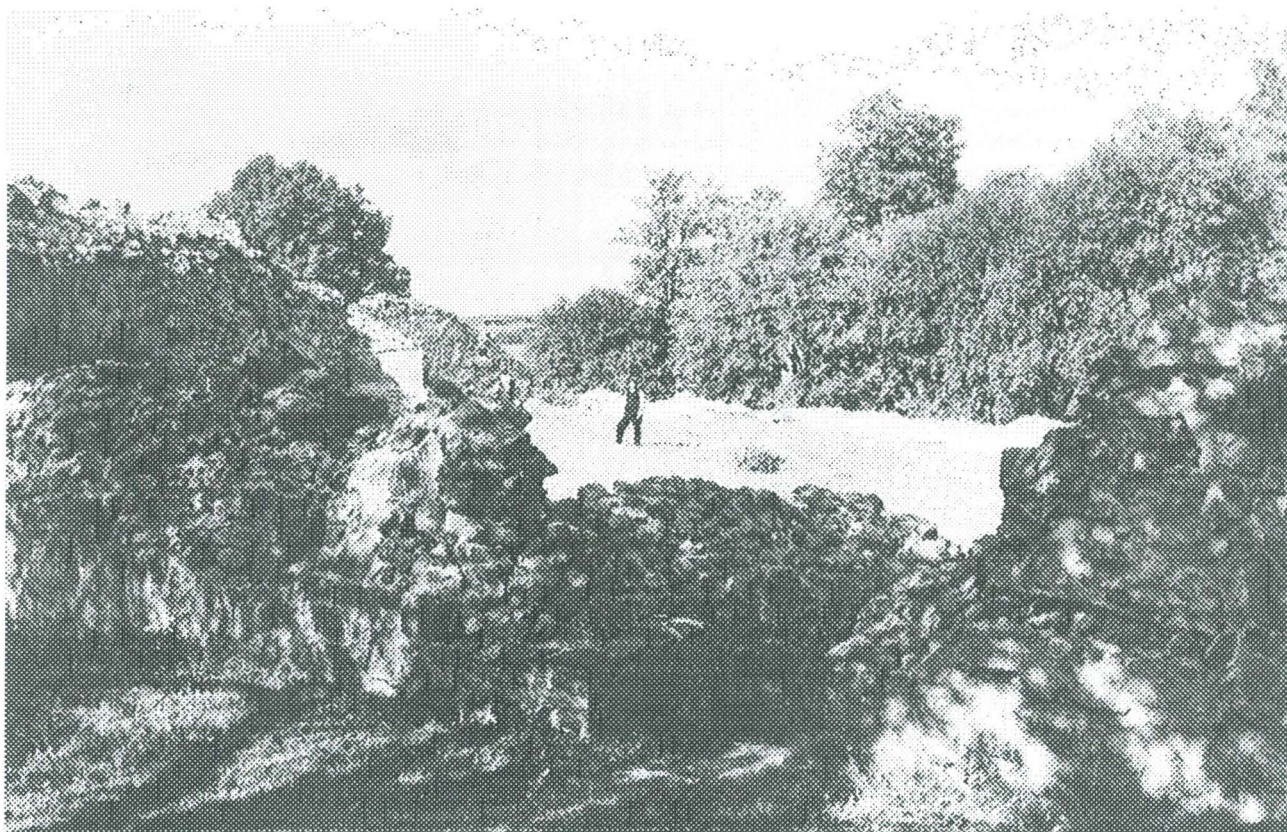
C-torni ja Esilinna II. G.Welin. Turun maakuntamuseo.

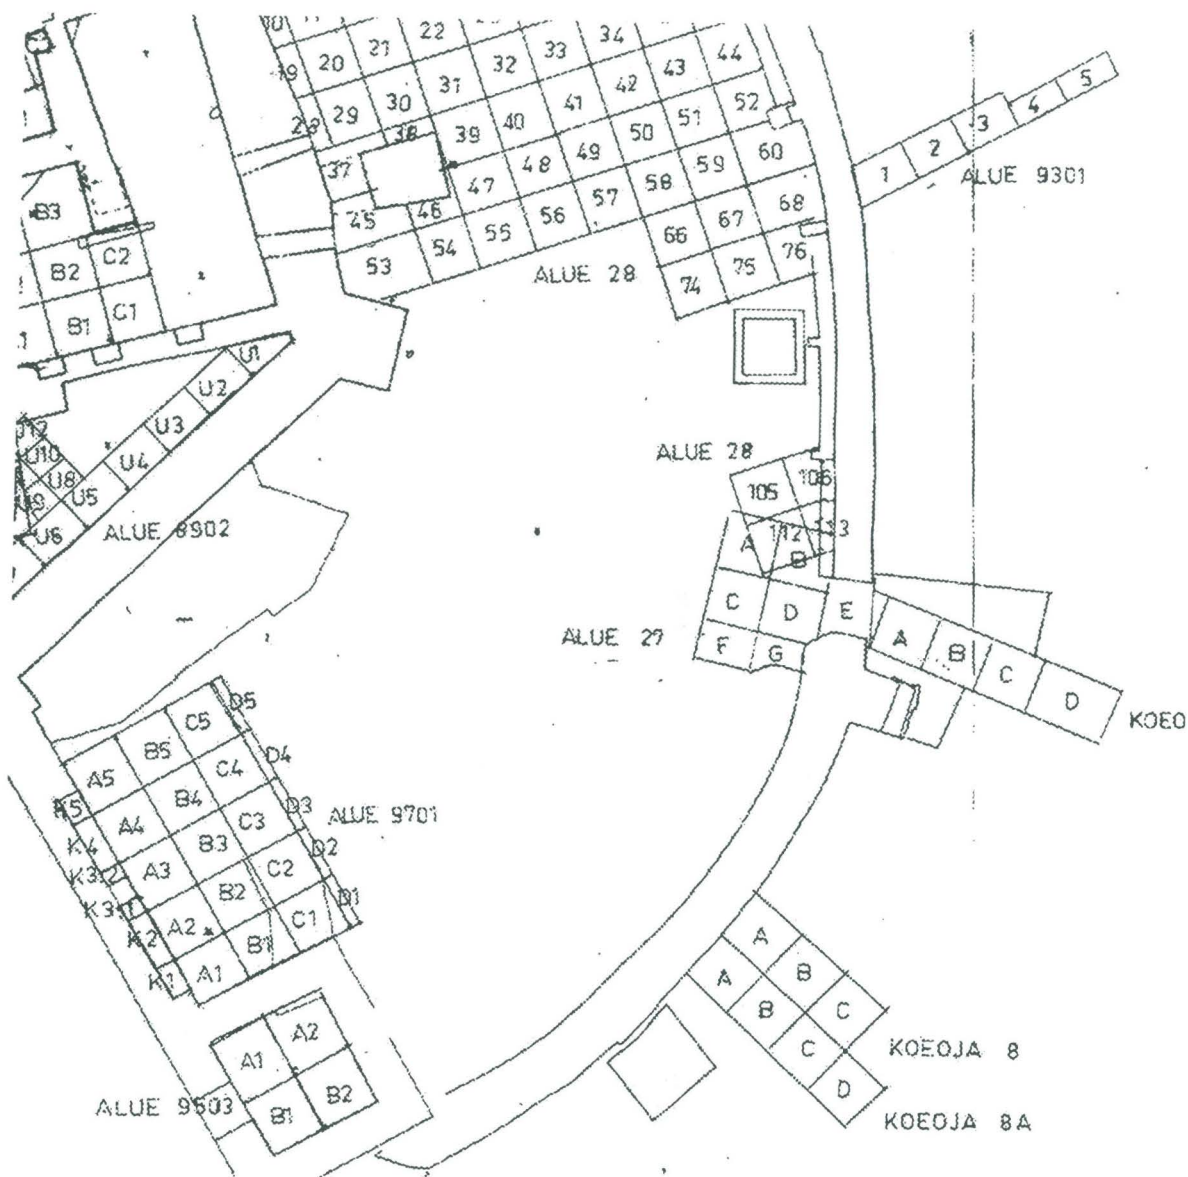
Kaivanto 9301 pohjaan kaivettuna. Leena Venhe MV/RHO

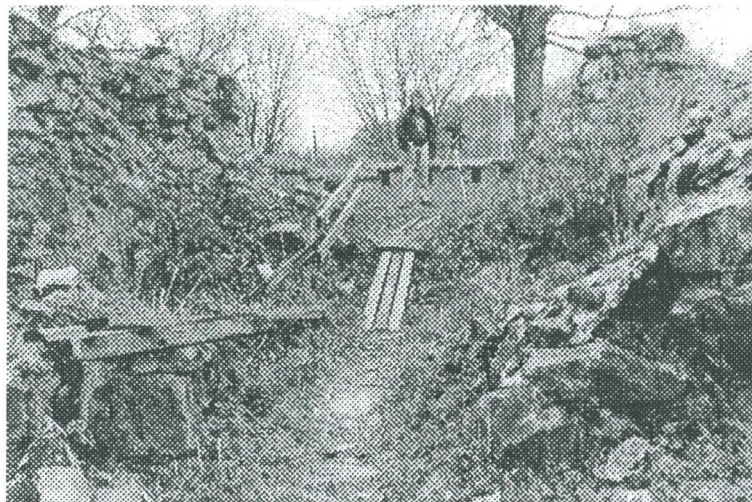
C-tornin länsiosa VII kaivaukerroksessa. Markus Kivistö MV/RHO

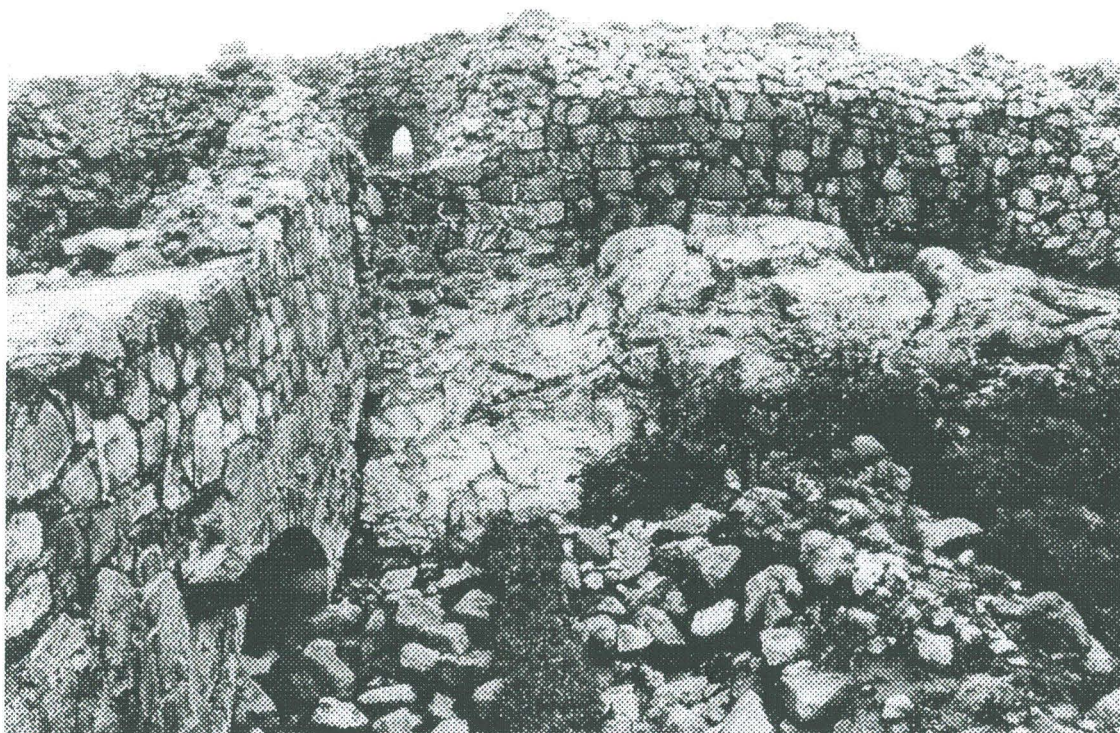
Alue 9701 pohjoisosa ja Esilinna II:n länsinurkka.

Tilat 22, 23 ja 24 sijaitsevat Esilinna II:n lounaispäässä. Ne rajoittuvat lounaassa Esilinna I:n muuriin, kaakossa on C-torni ja luoteessa on kallio ja päälinnan kehämuuri U-huoneen kohdalla. Koillisessa tiloja rajoittavat matalat muurin jäännökset. Tilat lienee kaivettu esiin 1800-luvun lopulla, mutta näkyviin on otettu vain muurijäännösten yläosat. Esilinna I:tä vasten olevassa muurissa on kaksi tiilirakenteista holvikaarta, joiden korjauksissa on tehty vähäisiä maansiirtoja. Päälinnan vieressä oleva kallio rajoittaa tilat luoteessa siten, että koko tilarivin ulottuminen siihen suuntaan on epäselvä. Merkkejä poikkimuurista kalliolla ei ole.

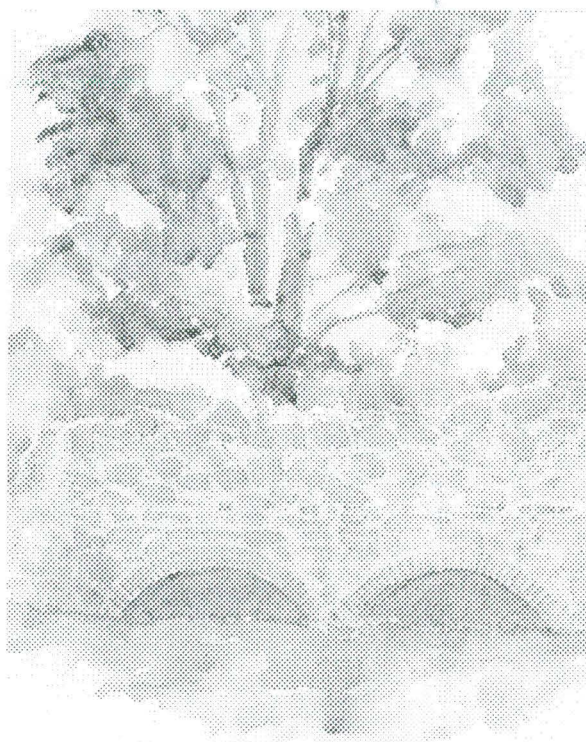
Esilinna II, lounaispää. Sakari Mentu

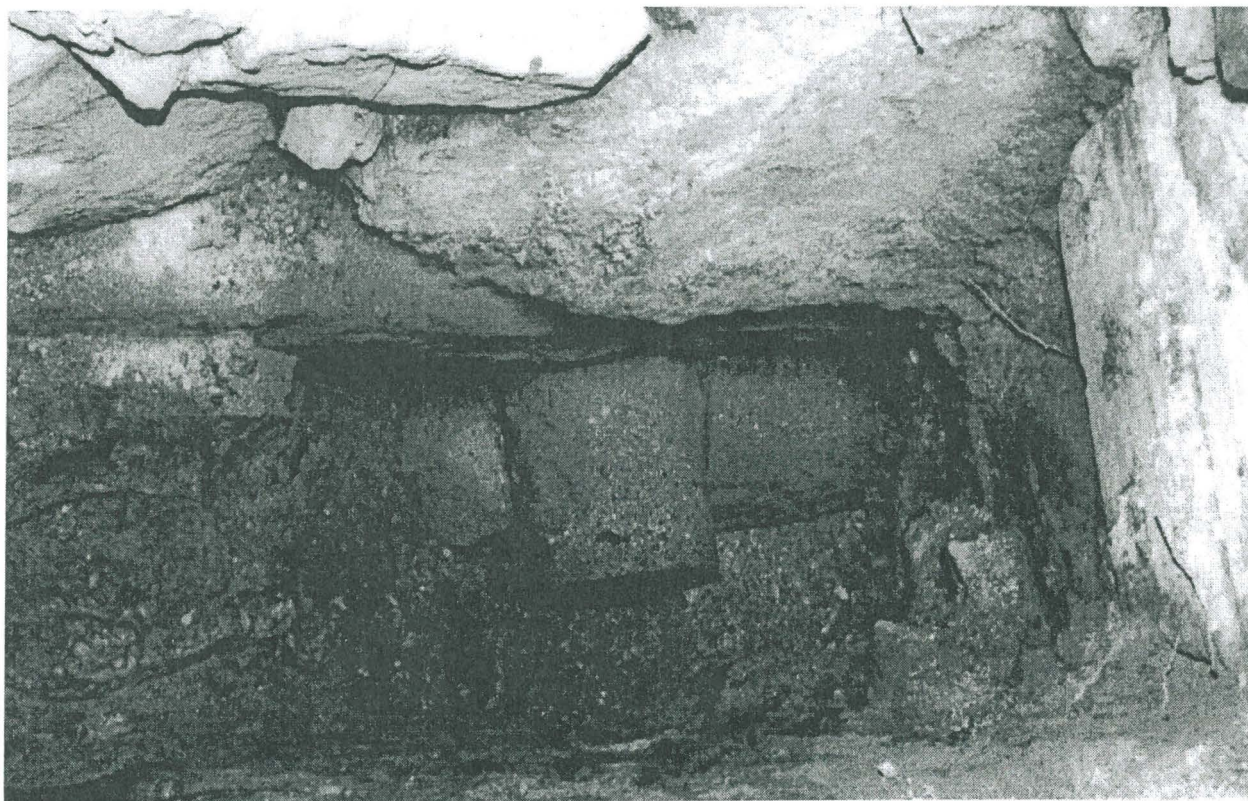
Kuva 1. Osa Kuusiston linnan C-tornin eteläseinän hirsjarinaa heinäkuussa 1996.  
 Antti Sunan valokuva.

C-torni on perustettu ainakin meren puolella hirsiarinalle, jonka päältä muuri nousee vajaan metrin ja kapenee sen jälkeen sen verran, että kulmapilarit on voitu muurata muurin varaan. Tähän asti näyttää huone täytetyn savella ja sisennyksen varaan on rakennettu puulattia. Nämä toimet lienevät tapahtuneen 1430-luvun lopulla ja 1440-luvun alussa. Todennäköisesti pilareiden varaan rakennettu katto on rakennettu myös tähän aikaan. Jonkinlainen tuho on sitten tapahtunut 1400-luvun lopulla, jolloin lattia ja mahdollisesti seinissä olleet tiilimuuraukset ovat pilareita lukuun ottamatta tuhoutuneet. Katto on jäänyt paikalleen ja huoneen luonne on tästä eteenpäin arvoituksellinen. Huoneessa on aivan ilmeisesti paikalle tuotu hiiltynyttä puujätettä tai hiiltä sekä jossain vaiheessa valtava määrä kattotiiliä. Varsinaisesta käyttökerroksesta ei ole enää merkkejä. Loppuvaiheessa ovat sitten myös säilyneet tiilirakenteet luhistuneet ja tornin tarina loppuu. Länsiseinän umpeen muurattu aukko on myös alaosastaan vanhimmalla käyttötasolla, jolloin aukko Esilinna I:een on ollut varsin kookas. Umpeen muuraus lienee tapahtunut ensimmäisen onnettomuuden jälkeen.

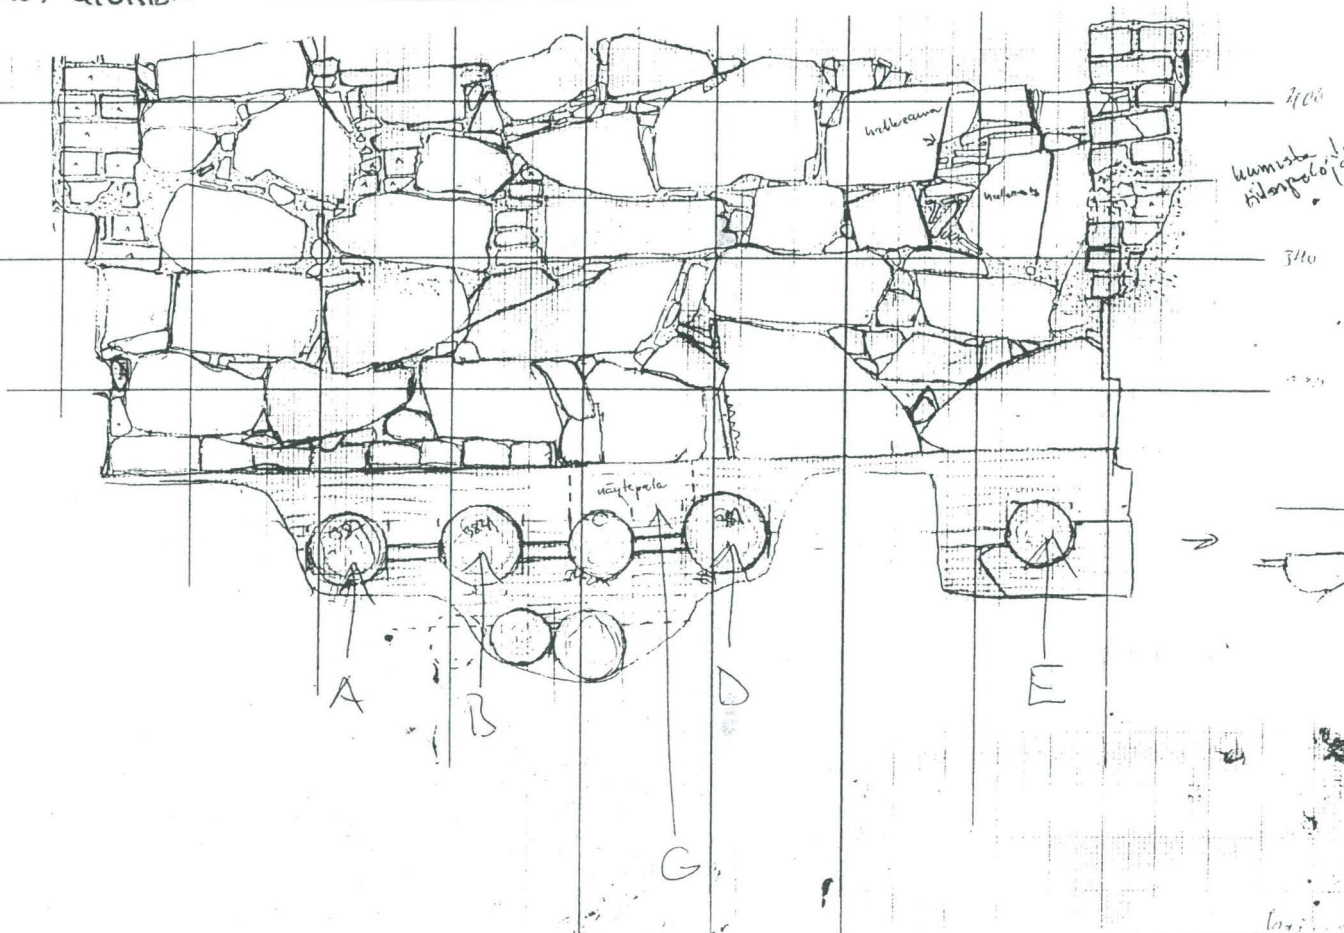
Kuva 2. Poikkileikkauspiirros Kuusiston linnan C-tornin eteläseinän hirsjarinasta. Kirjaimet A-G osoittavat dendrokronologista tutkimusta varten otetut näytepalat. Antti Sunan piirros.

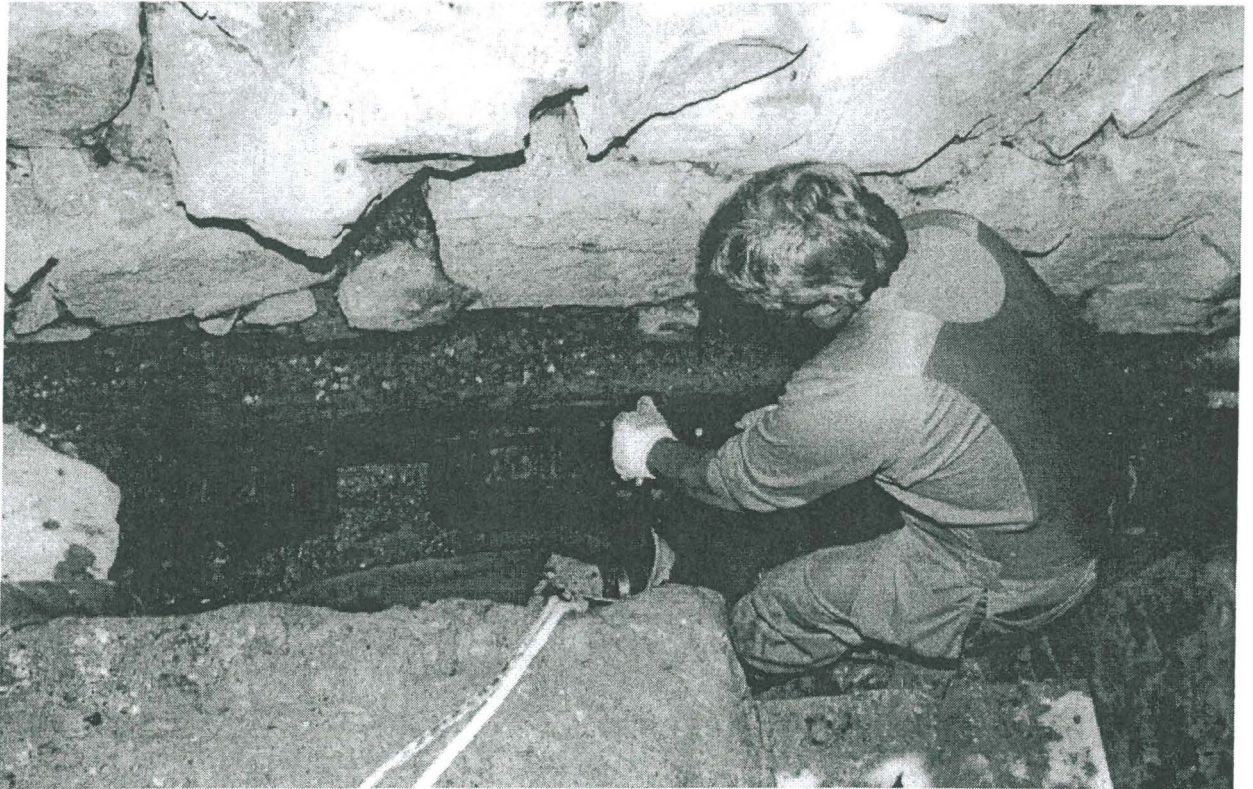
Kuva 3. Dendrokronologista ajoitusnäytettä sahataan Kuusiston linnan C-tornin eteläseinän hirsjarinasta heinäkuussa 1996. Antti Sunan valokuva.

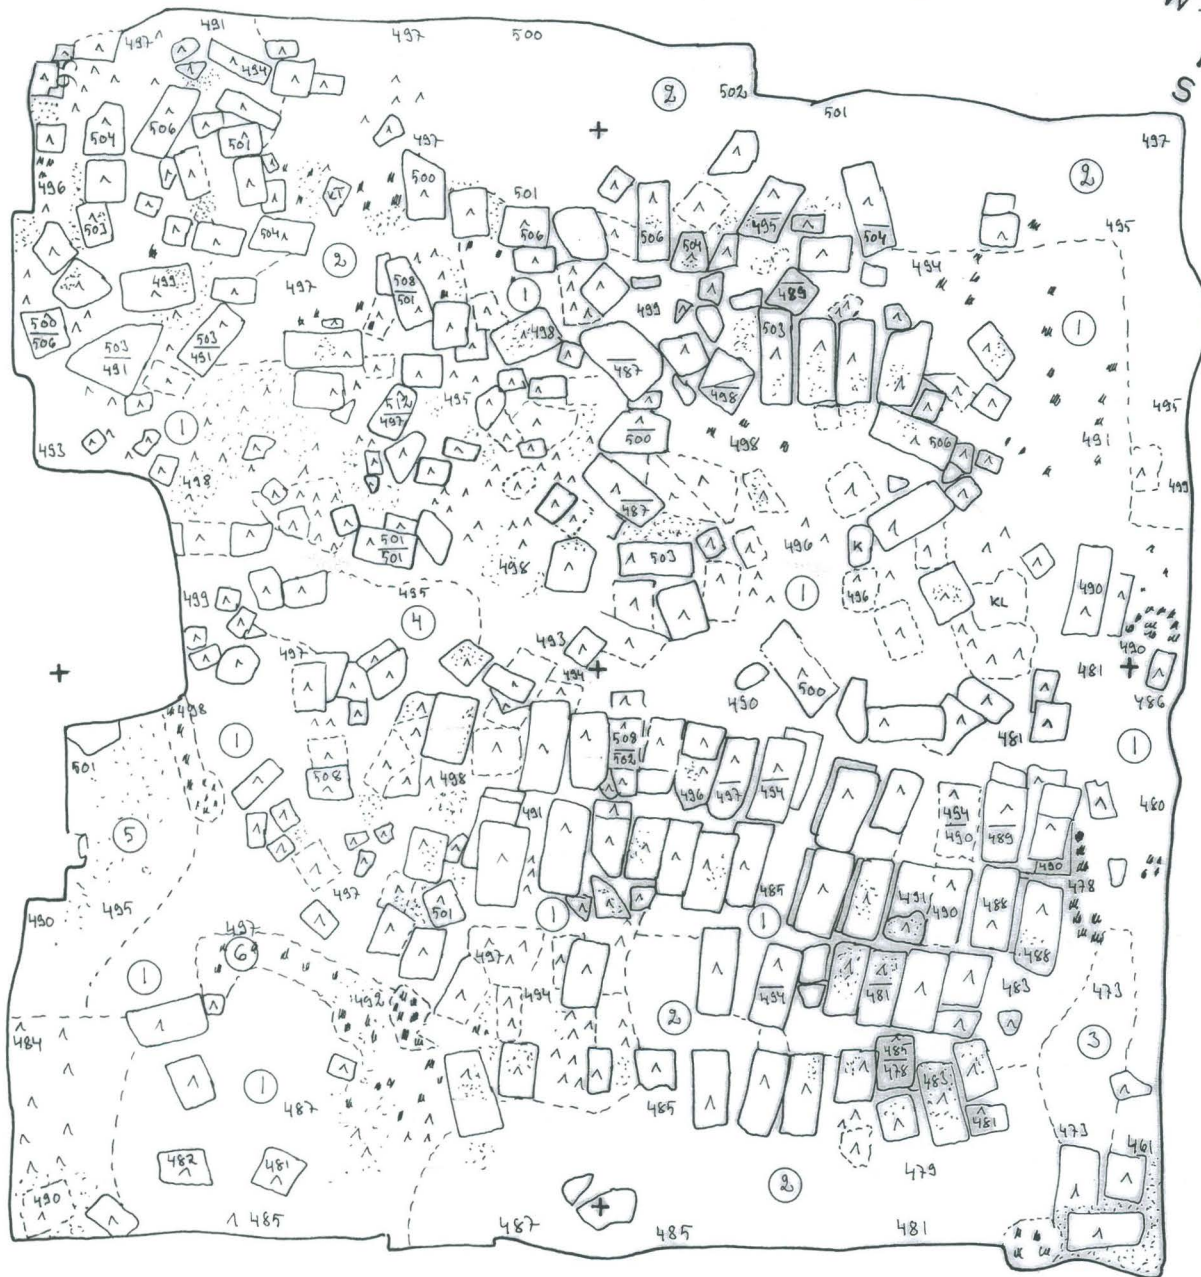
- ① HIEKKAA KOKO RUUDUSSA, TILIMURSKAA, LAASTIA, PAIKOITILTÄ
  - ② MULTAA JA ERITTÄIN RUNSAASTI NOKKAMAATA JA HIEKKAA
  - ③ HIEKKAA JA TILIJAUHOKA
  - ④ HARMAA KOVA LAASTI
  - ⑤ KELLERTYNYÄ LAASTIA
  - ⑥ HIEKAN ALTA PAISTAA NOKKI
  - ⑦ TILIMURSKAA, LAASTIA, SEASSA HIEKKAA
- [Stippled pattern] LAASTI  
 [Triangle in square] TIILI TAI TILIMURSKA  
 [Cross-hatched pattern] HILTTÄ  
 [K] KUONA  
 [KL] KOVA LAASTI  
 [KT] KATTOTIILI

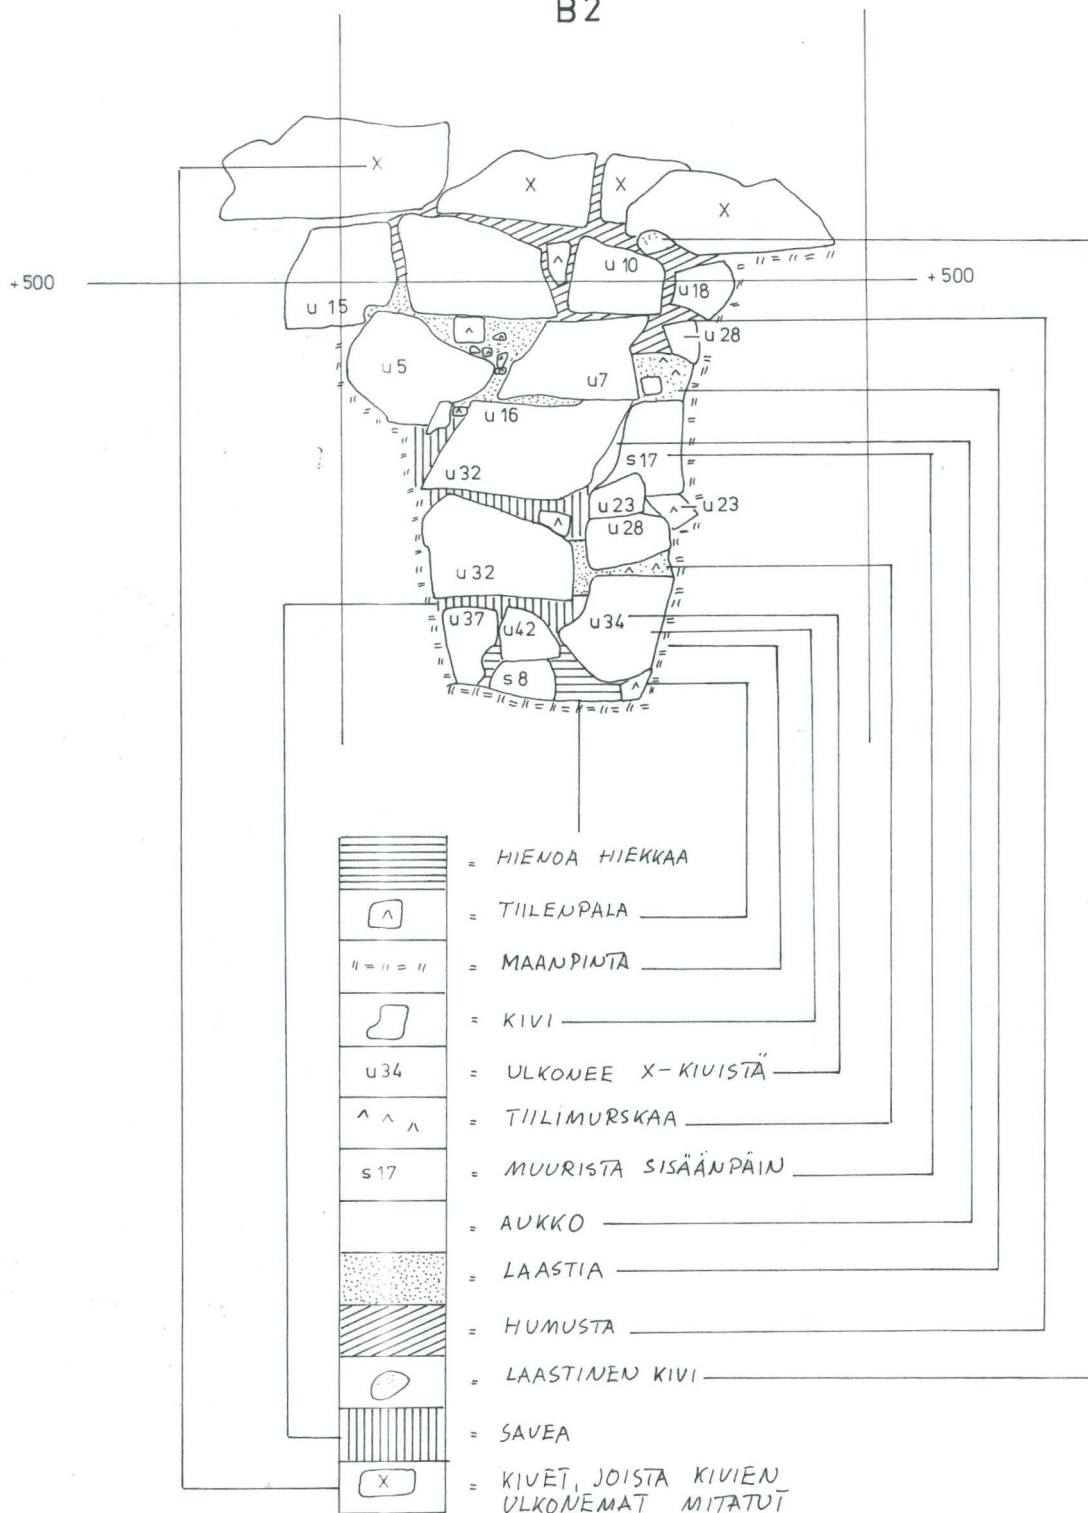
KAARINA KUUSISTON LINNA		ALUE 9701. RUUTU B2 ITÄPROFILLI	
MITTAUSPIIRUSTUS 1998		KAIVAUS 1998. 1:20.	
L. VENHE		MUSEOVIRASTO RAKENNUSHISTORIAN OSASTO	
		RITARIHUONE 00170 HKI 17	202.2.0964
