TURUN LINNA ESILINNA KELLARIHUONE D 008

PERUSTUKSET insinööritoimisto

D 008 KEHIKON SISÄPUOLISEN OSAN KOEKAIRAUS 19.1.1983

KARTTAUJETTELO KAIVON KAIVAUKSESTA HUONEESSA D 008

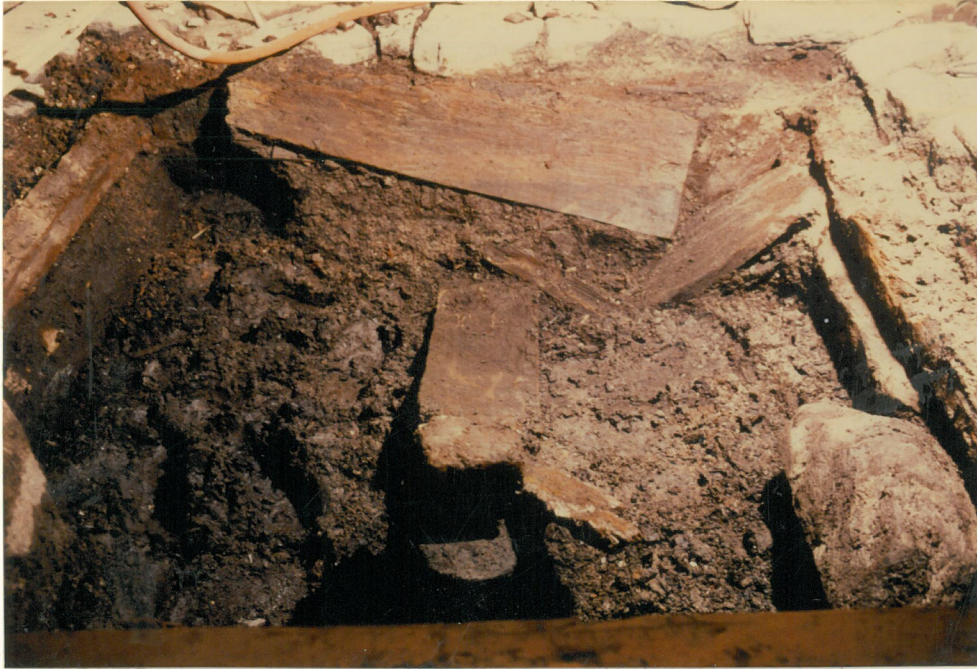
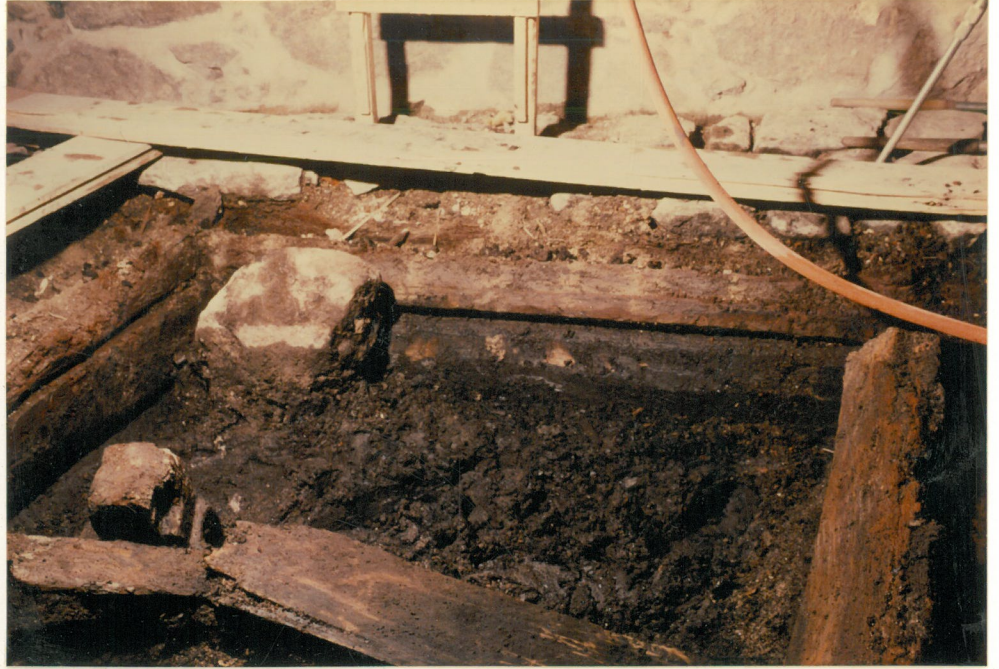
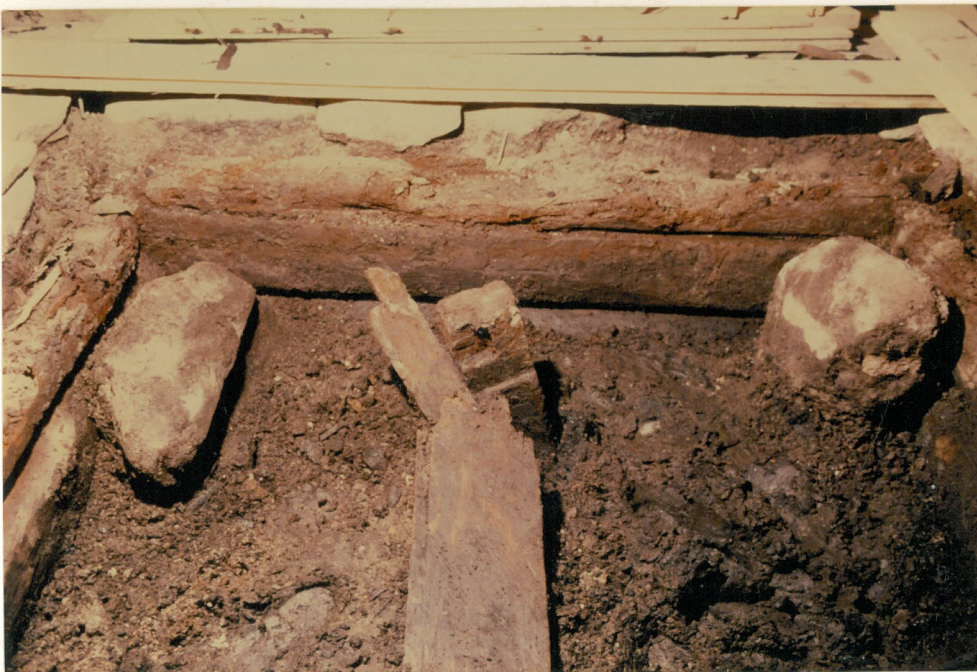
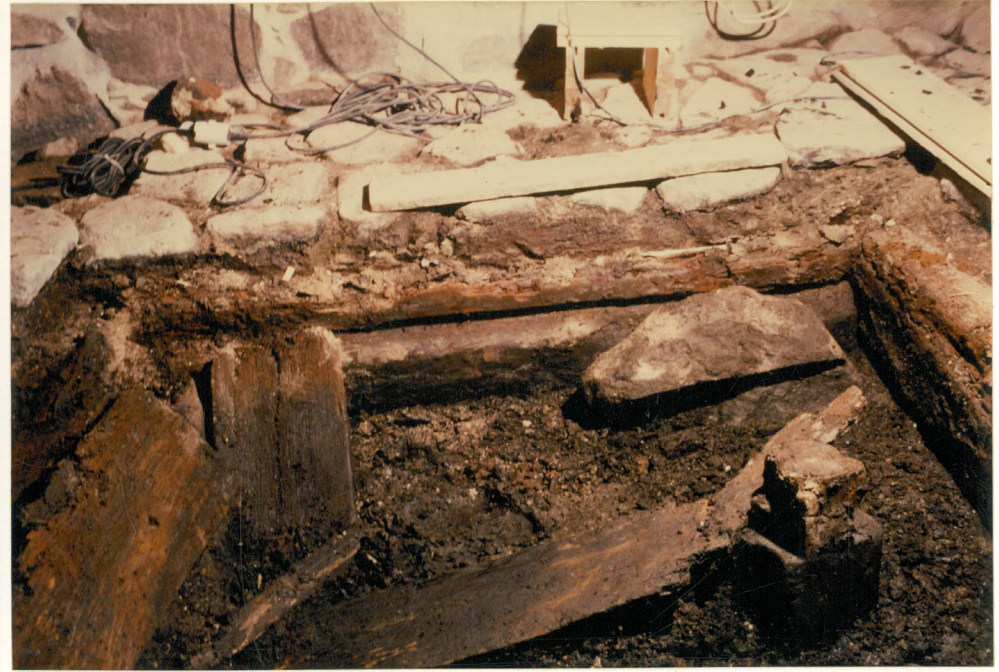
KAIUON UUTTA KANTTA RAHEN-
NETAAN, 1983.

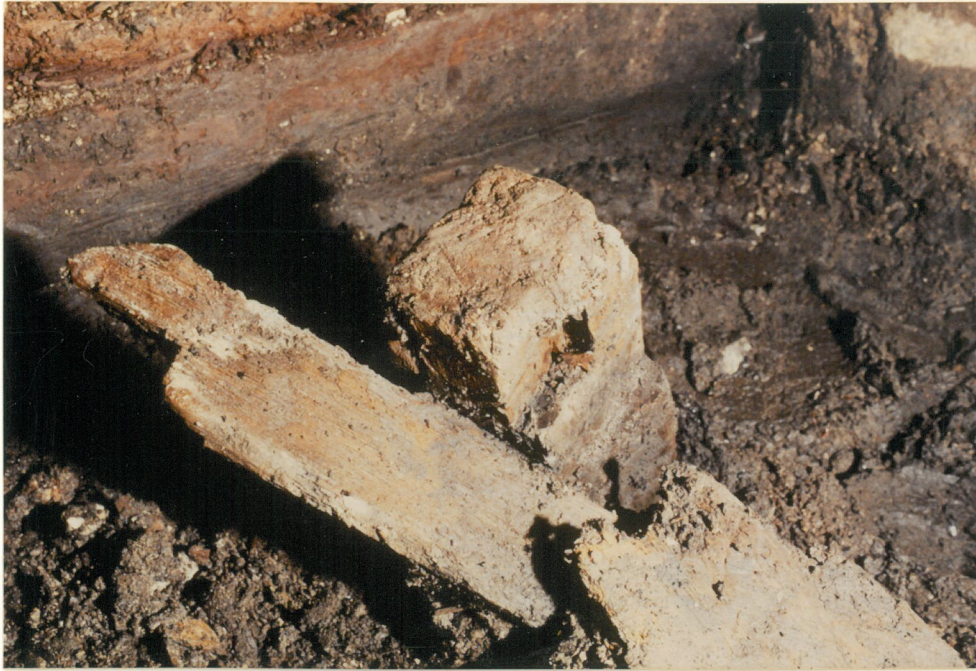
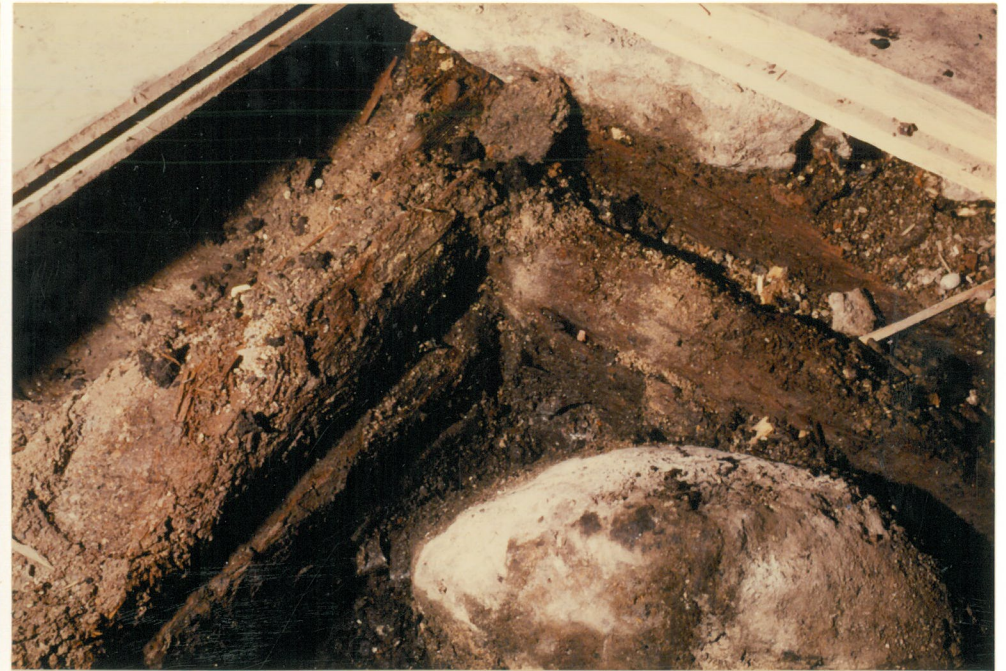
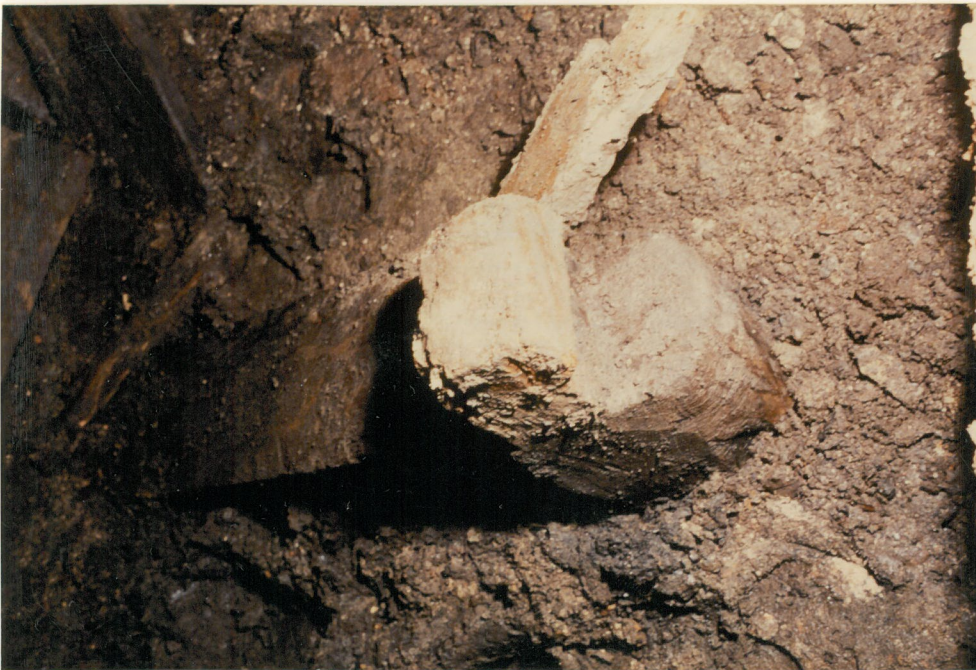
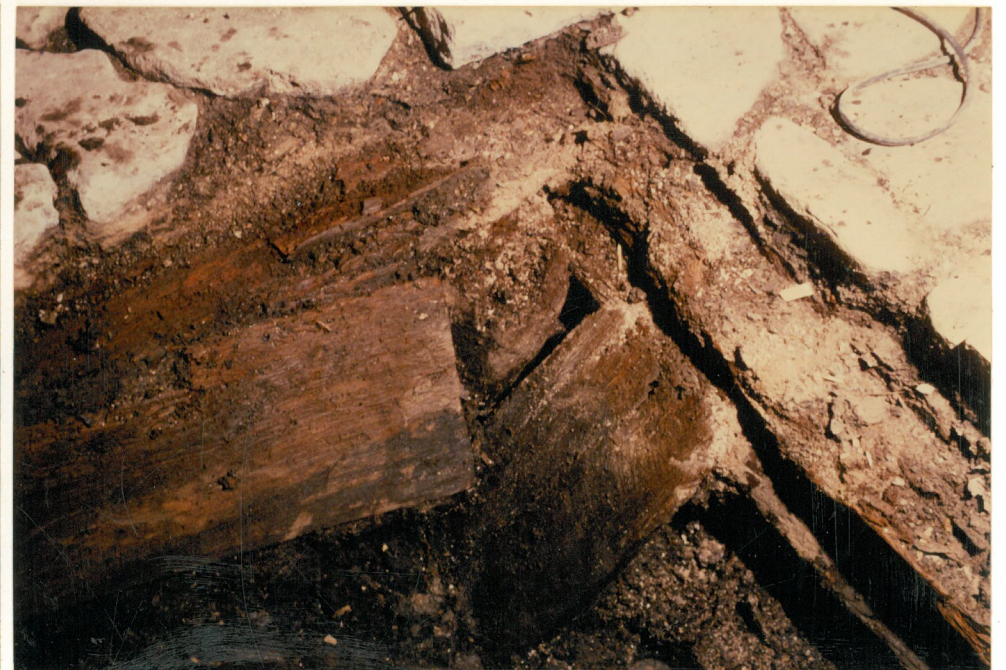
KAIVON KAIVAUS, II KAIVAUS-
USKERROS, POMJA, LÄNSISIIVU,
14.3.1983. SR.

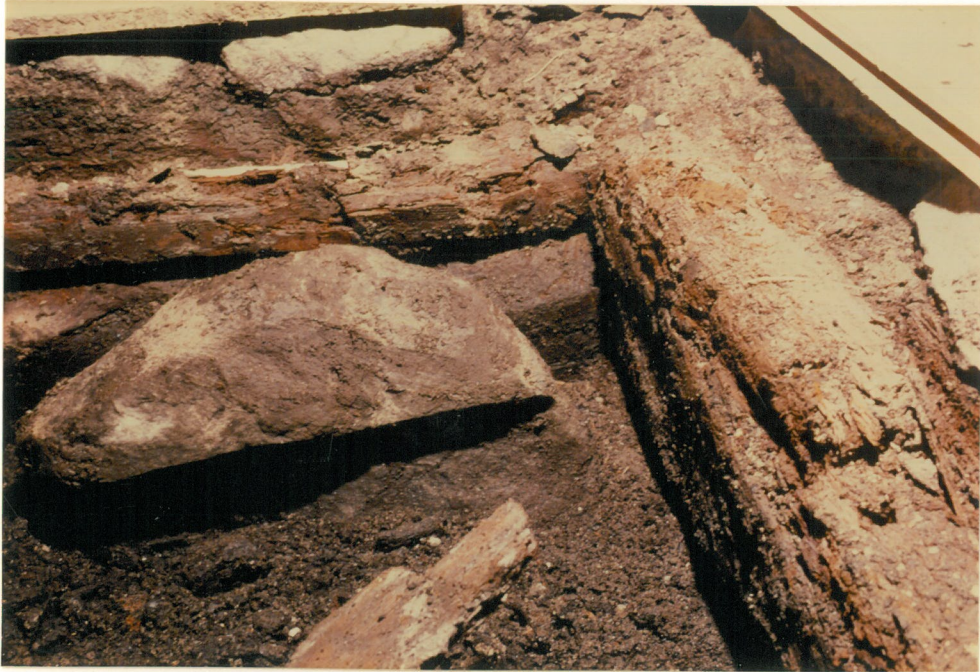
D1A
1610

KAIVON KAIVATUS, II KAIVATUS-
KERROS, KAIVON LÖUNAISPUOLUA,
14.3.1983, SR.

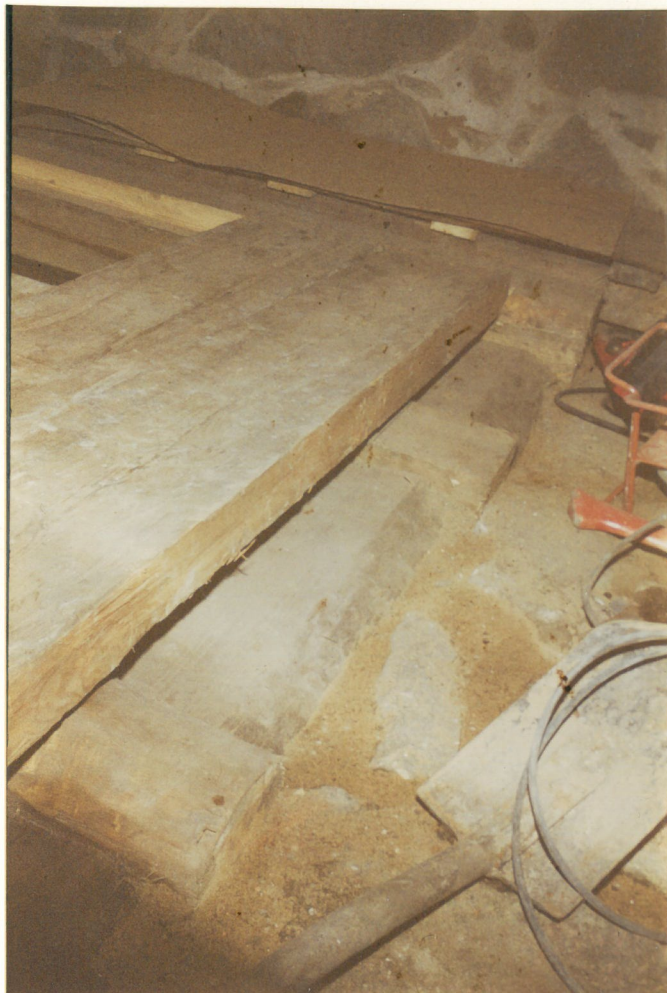
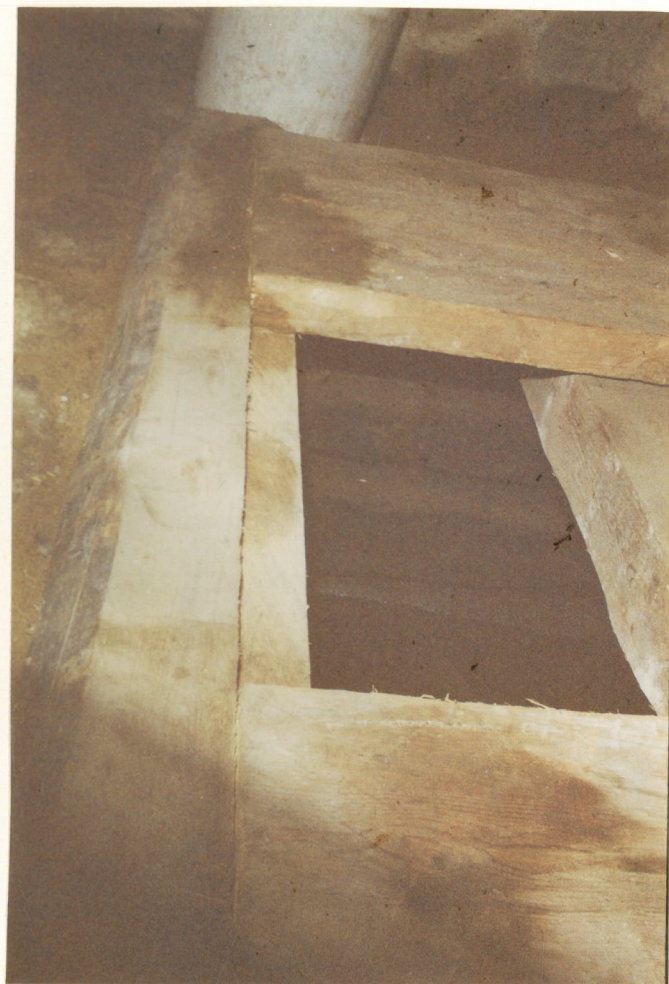
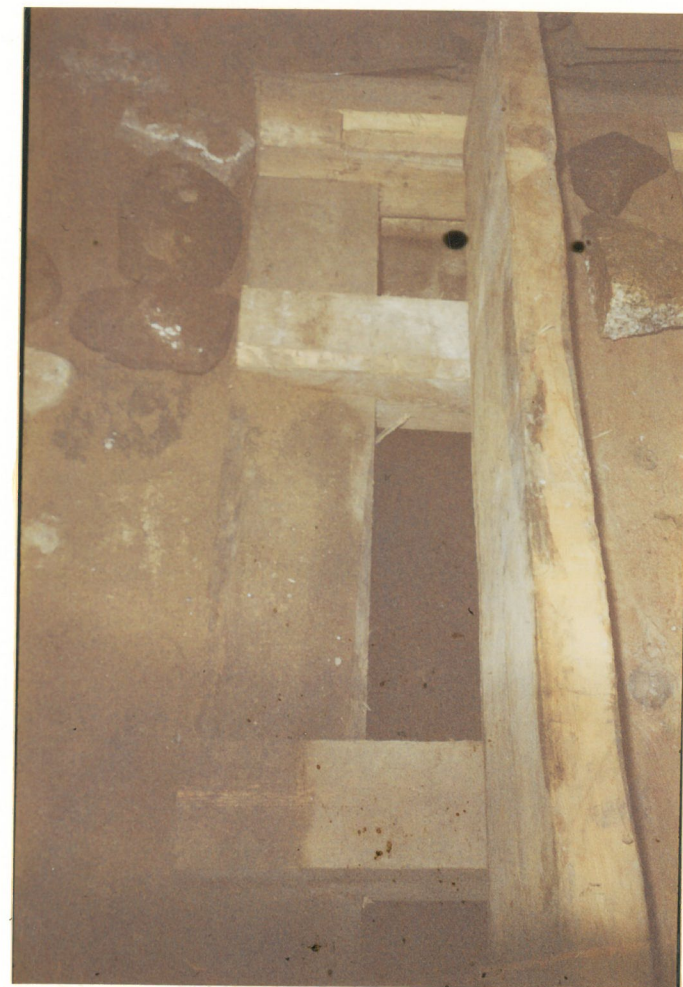
DIA 1676 HUONE D 008
KAIJON UOTTA KANTTA RAKEN-
NETAAN, 1983.

DIA 1679 HUONE D 008
KAIJON UOTTA KANTTA RAKENNE-
TAAAN, 1983.

DIA 1677 HUONE D 008
KAIJON UOTTA KANTTA RAKEN-
NETAAN, 1983.

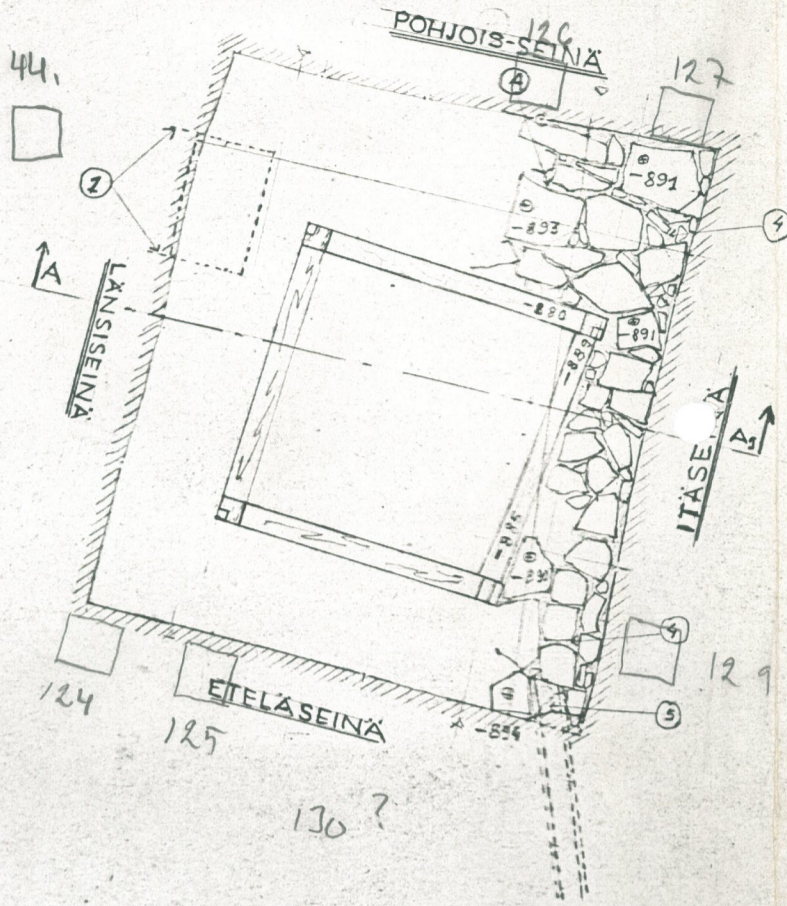
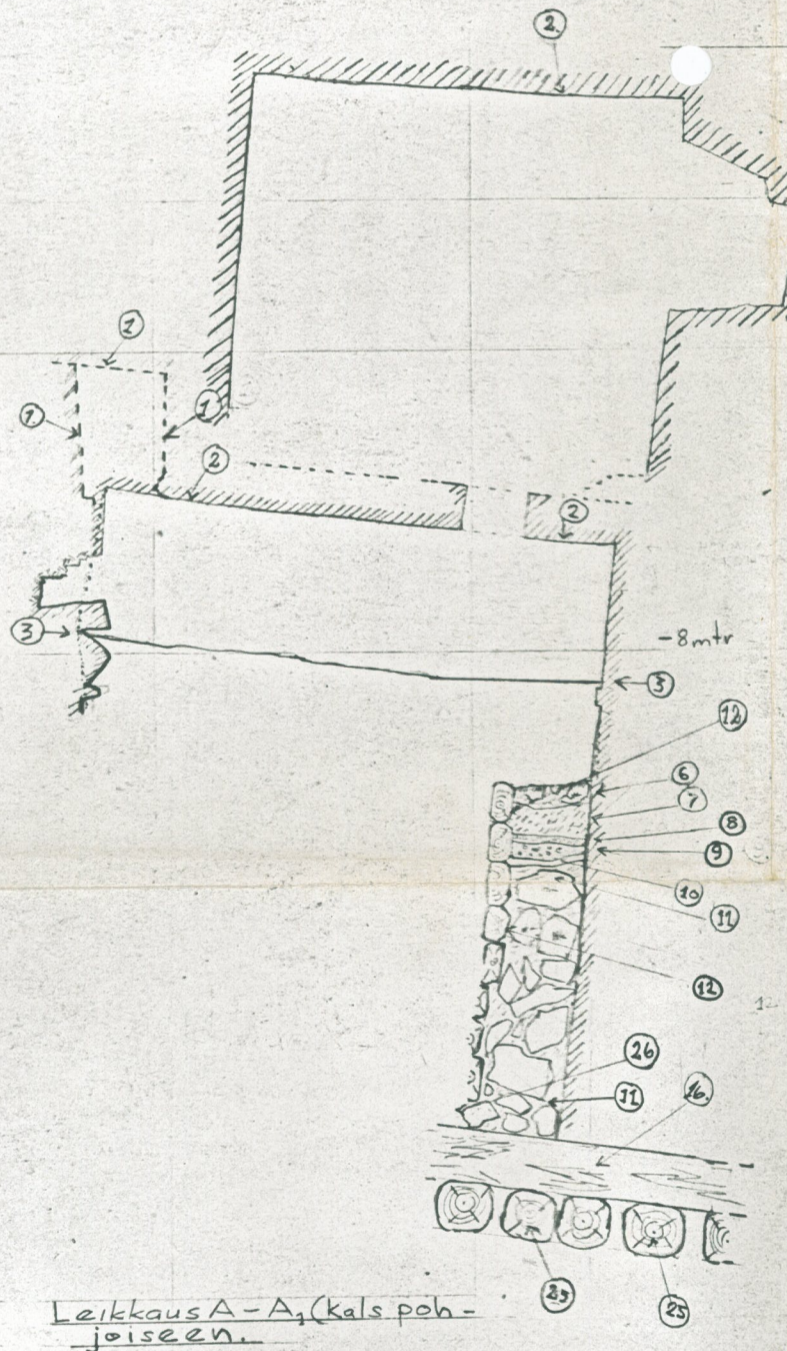
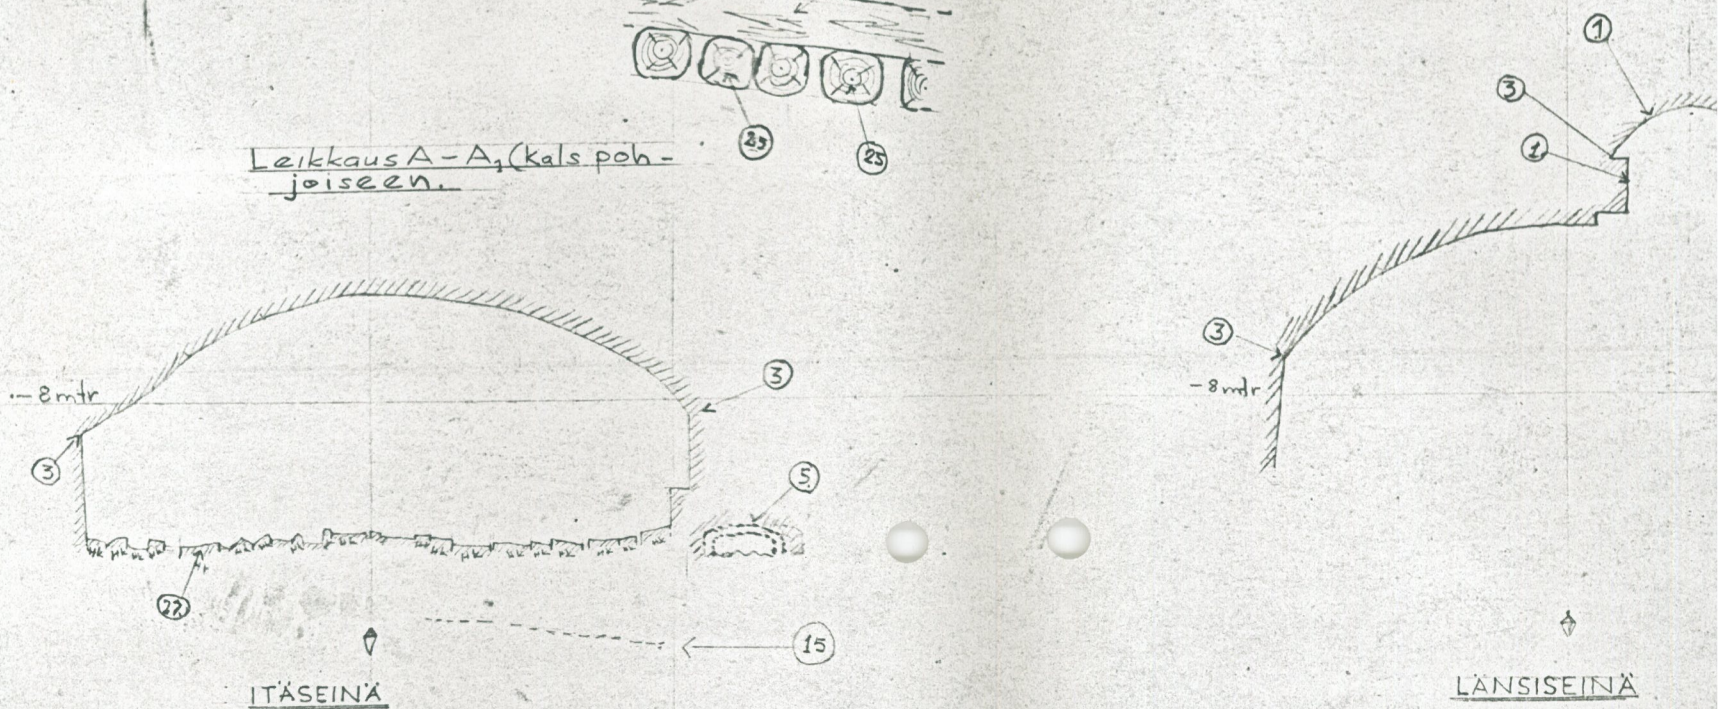
Korjaustyössä esille tullut vanha
kellari 1400luvulta, kellarista leikka-
us A-A₁ (kats Pohjoiseen) sekä itä ja länsi-
seinä, hirsiarinoineen. MK. 1:50, 1:100.
Mittattu ja piirretty v 1961-62. R. Pettonen

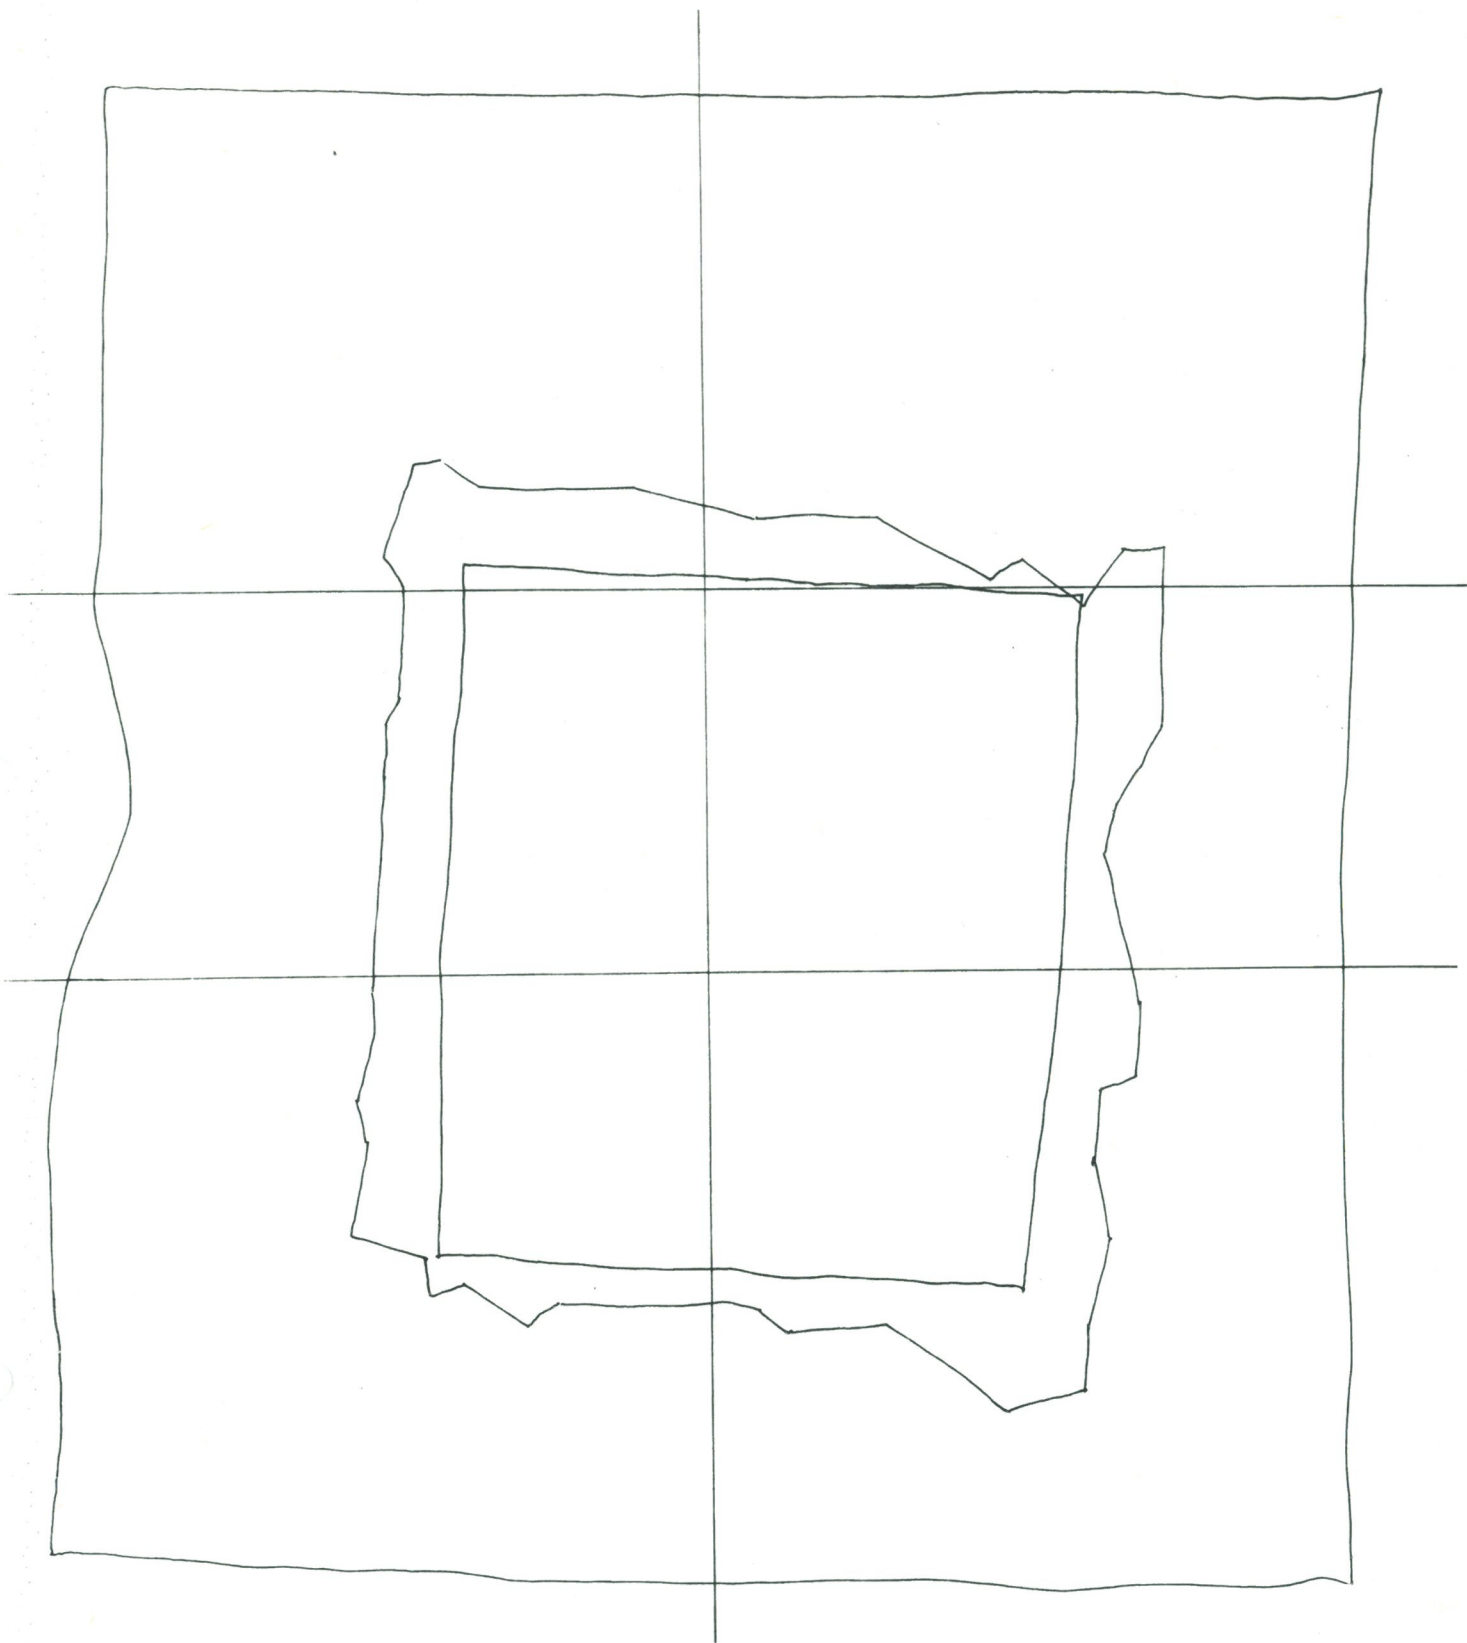
TURUN LINNA ESILINNA	HUONE D 008. KAIVON KAIVAUS. PIN- TA. NO. 2 1:20	
MITTAUSPIIRUSTUS 24.5.1982 S. ROSSI A. SUNA M. ALSTES	MUSEOVIRASTO RAKENNUSHISTORIAN OSASTO	
	RITARIHUONE 00170 HKI 17 PUH 651611

- Piirretty lattian ääriiviivat, kiveyksen reuna kivi kiveltä ja oletettu hahmona näkyvä kaivon reuna (kartat 2 ja 3.)
- Vaaittu kohtia kiveyksestä, kaivon sisältä sekä kiveyksen ja kaivon välistä "ojaa"
- Poistettu langoitus jättämällä lankojen pingoittamiseen tarkoitetut naulat paikoilleen

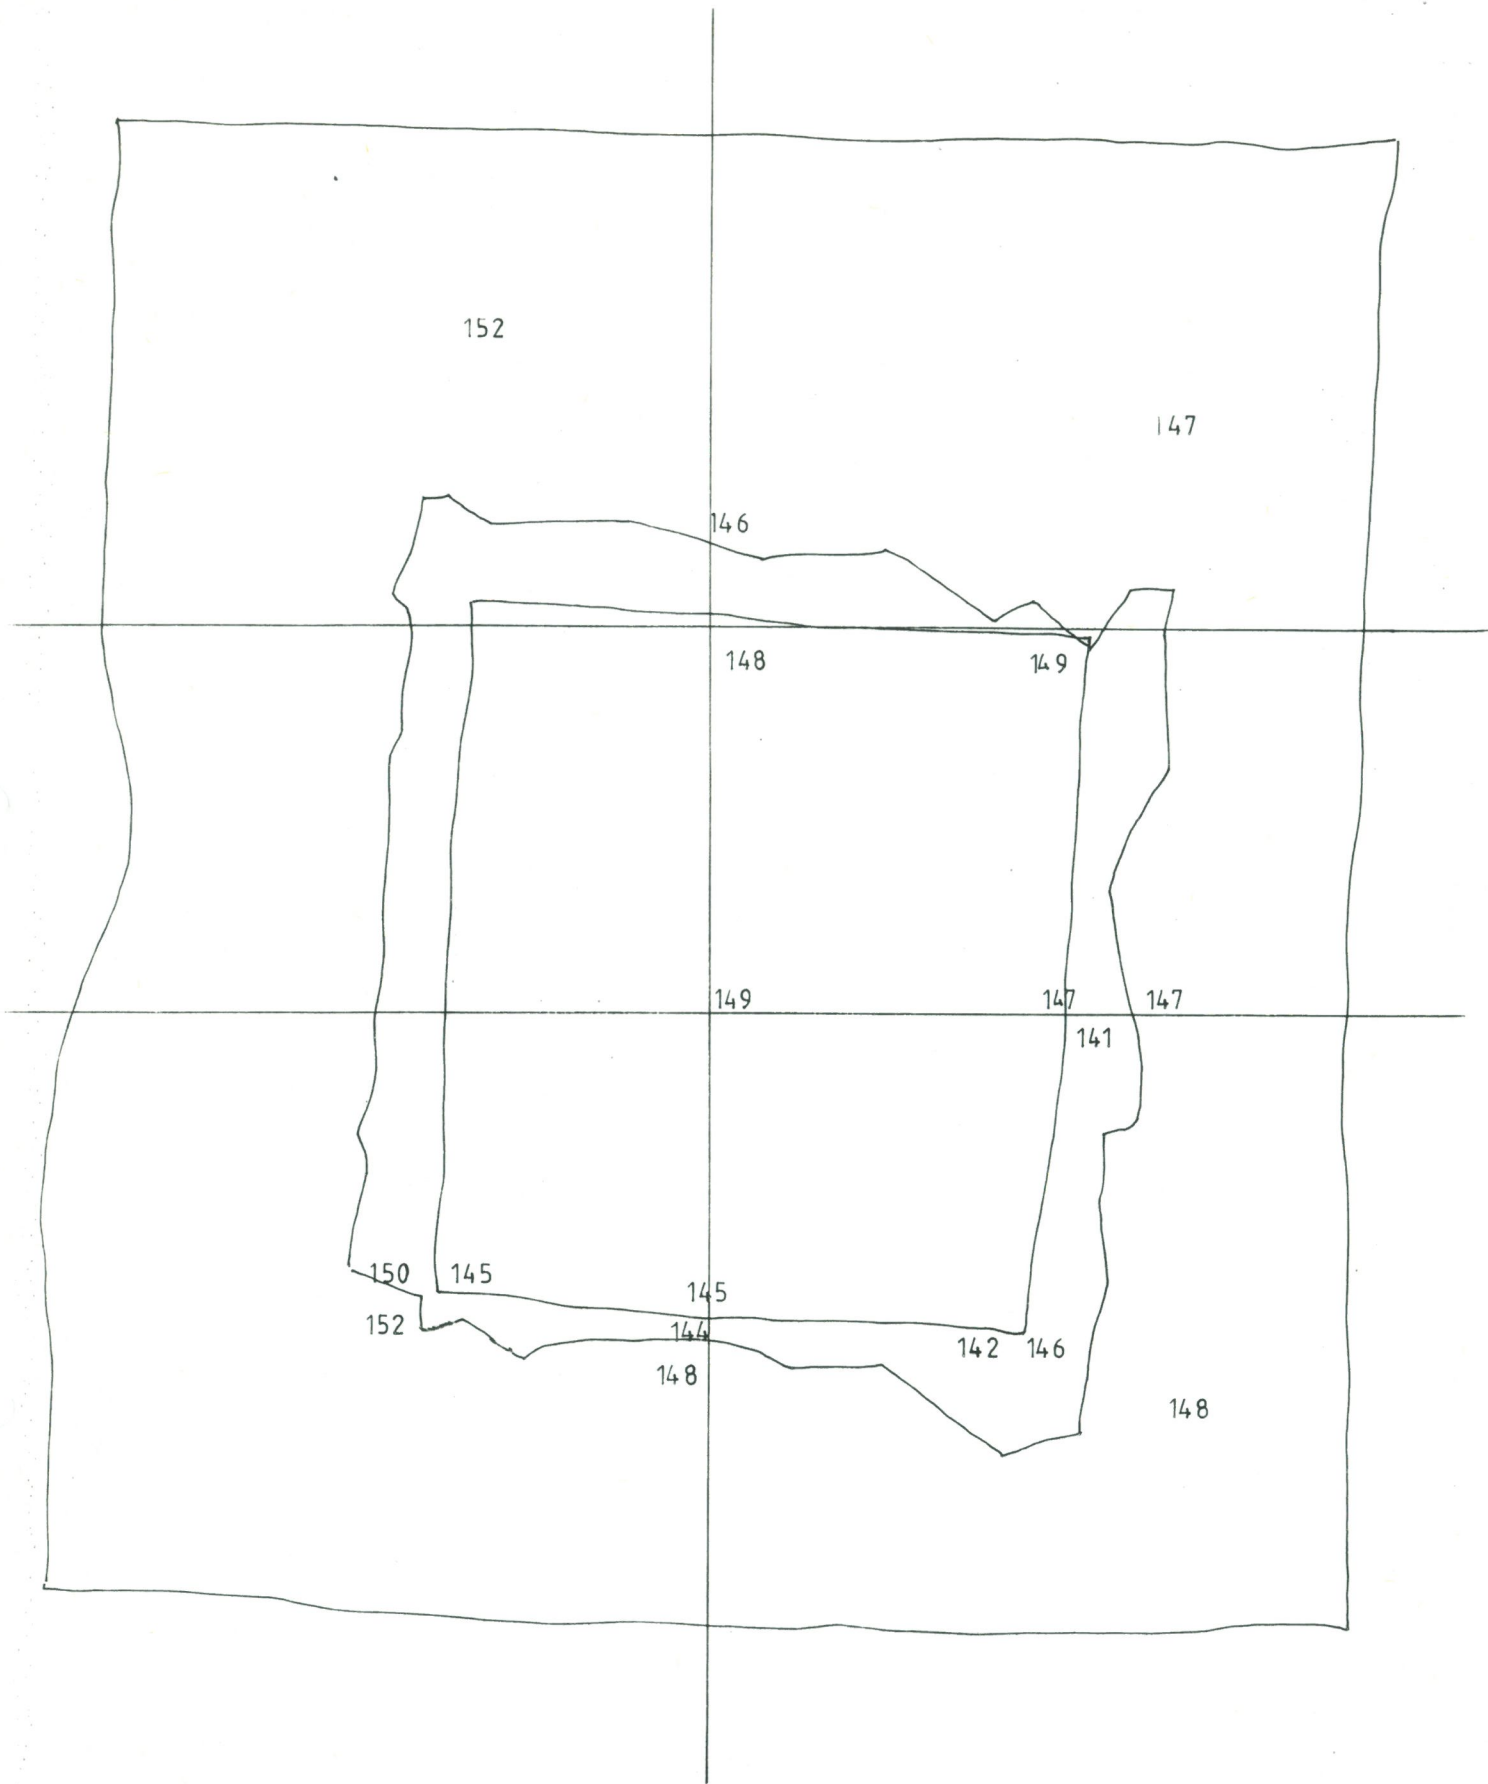
TURUN LINNA ESILINNA	HUONE D 008. KAIVON KAIVAUS. PIN- NAN KORKEUDET. NO. 3 1 : 20	
MITTAUSPIIRUSTUS 24.5. 1982 S.ROSSI A.SUNA M.ALSTES	MUSEOVIRASTO RAKENNUSHISTORIAN OSASTO RITARIHUONE 00170 HKI 17 PUH 651611

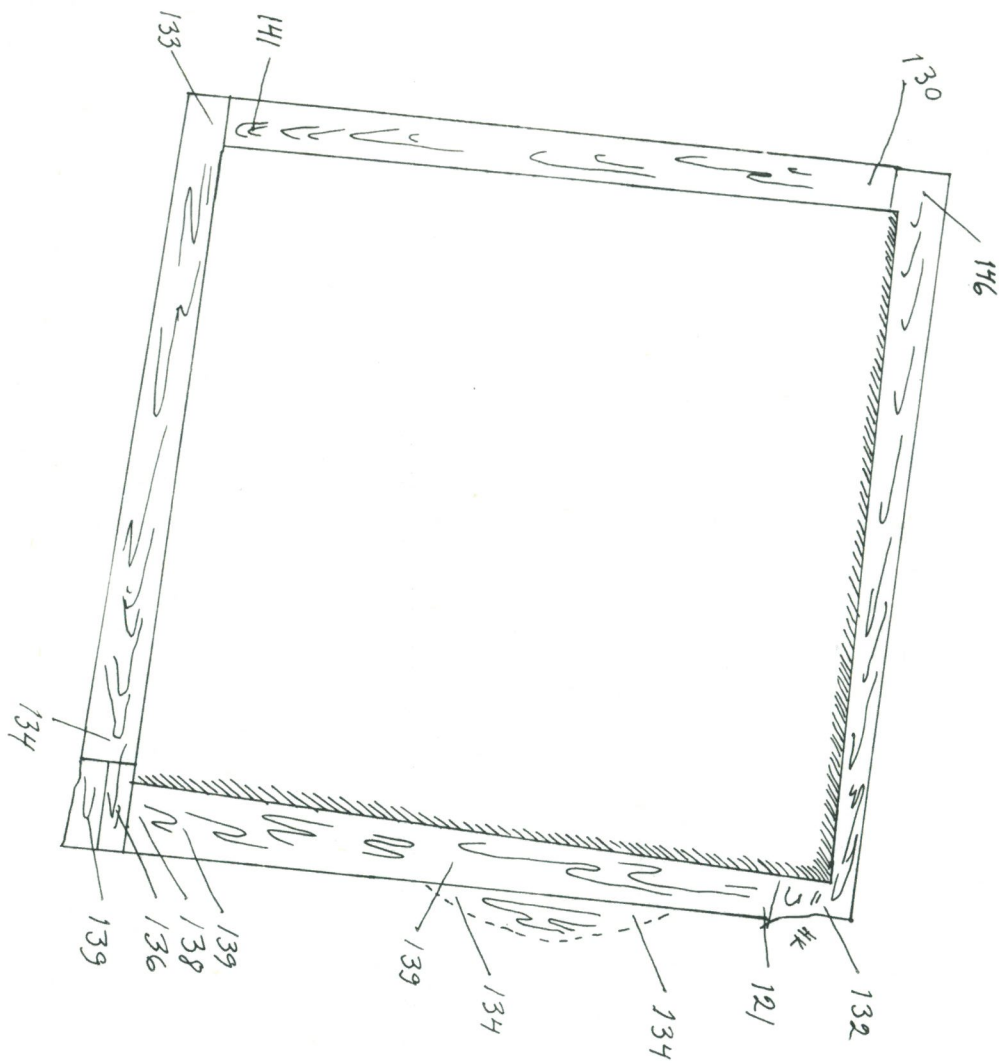
TURUN LINNA ESILINNA	HUONE D 008. KAIVON KAI- VAUS. I KERROKSEN REUNA- OSAT. NO. 4 1:20	
MITTAUSPIIRUSTUS 27.5.1982 S. ROSSI A. SUNA M. ALSTES	MUSEOVIRASTO RAKENNUSHISTORIAN OSASTO	
	RITARIHUONE 00170 HKI 17 PUH 651611

- Mitattiin, piirrettiin ja vaaittiin kaivettu reuna-alue (kartta no. ⁴/₁)
- Valokuvia edellä mainitulta alueelta 9 mustavalkoista ja 7 diapositiivia (248/1 - 249/13,

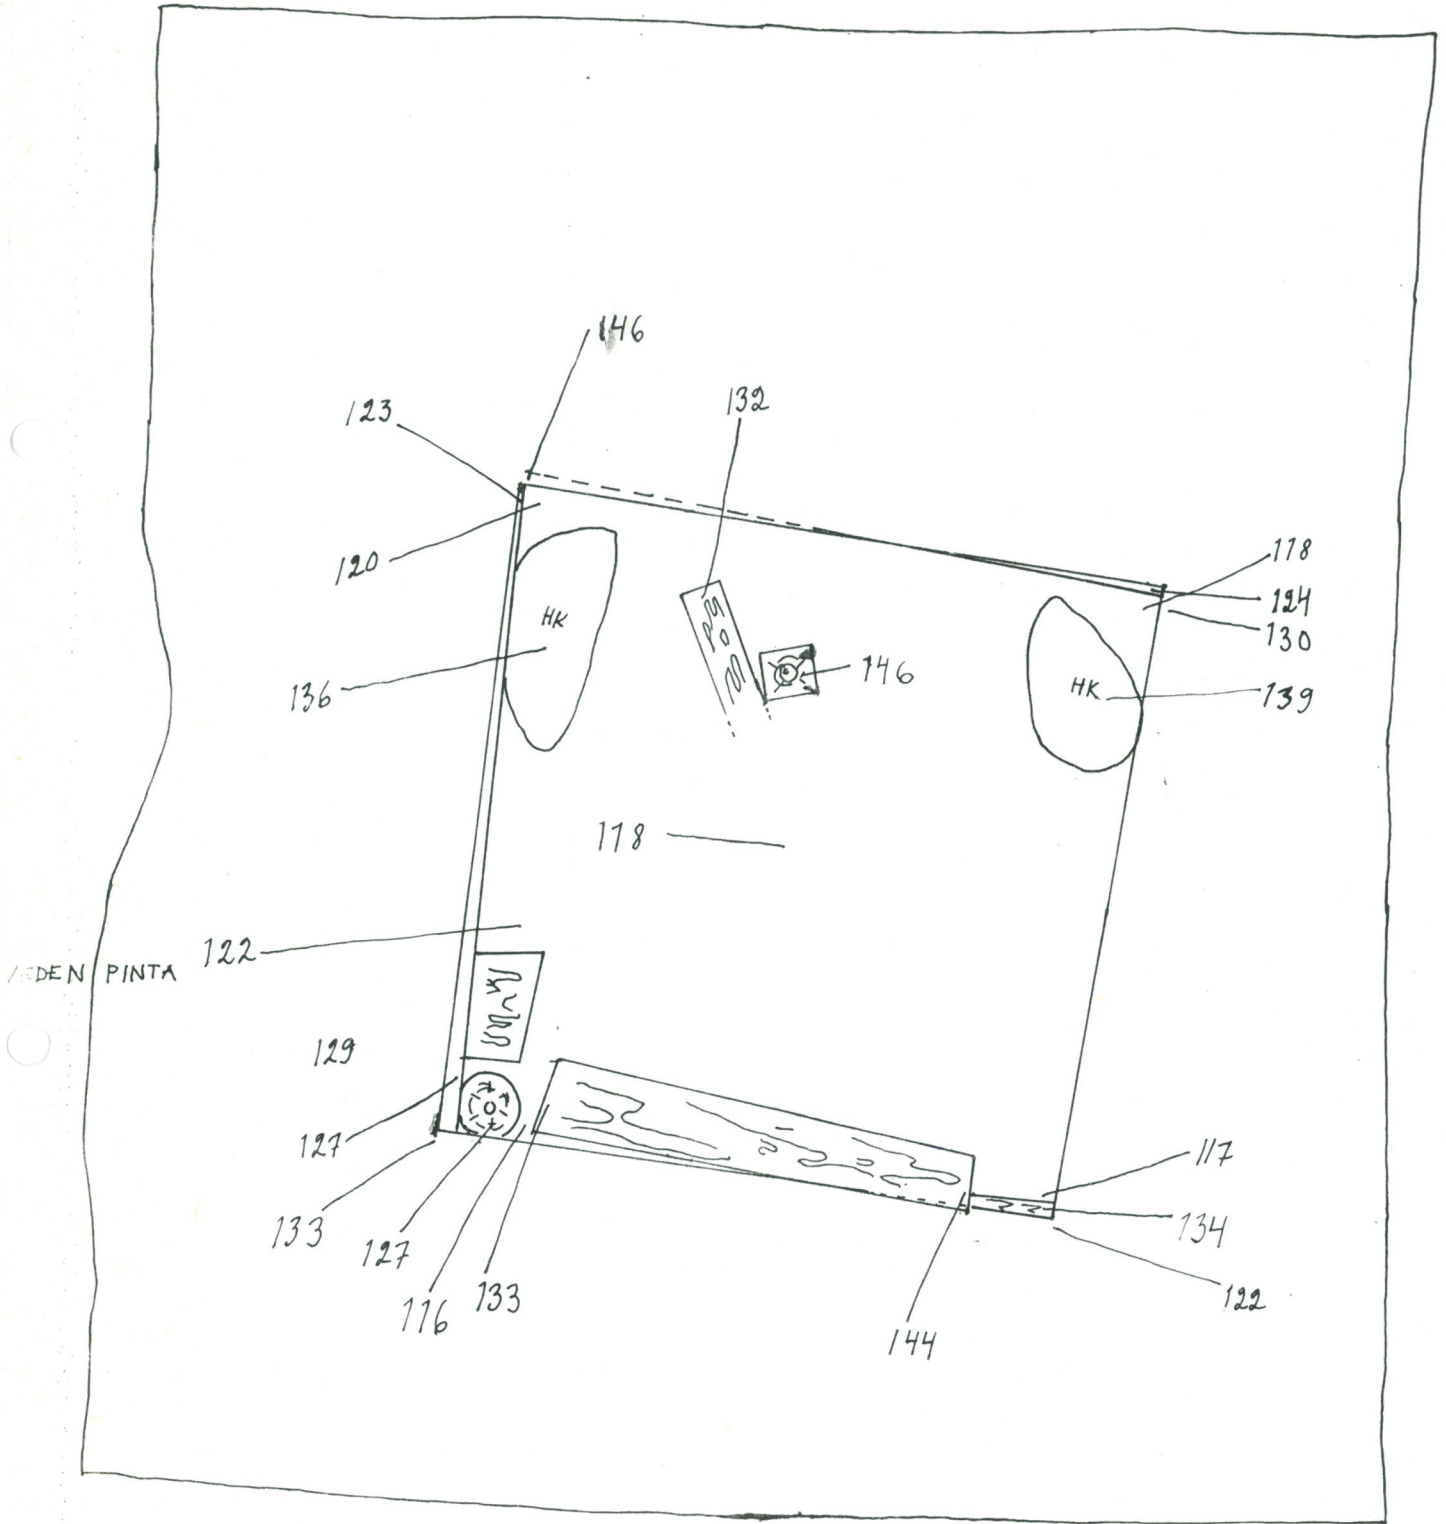
TURUN LINNA ESILINNA	HUONE D 008. KAIVON KAIVAUS. I KERROKSEN POHJA. NO. 5.	
MITTAUSPIIRUSTUS 21.6.1982 S. ROSSI A. SUNA M. ALSTES	1 : 20	
	MUSEOVIRASTO RAKENNUSHISTORIAN OSASTO RITARIHUONE 00170 HKI 17 PUH 651611

- Kaivon pohjoisosan keskivaiheilla on pystyssä oleva hirren pää näkyvissä. Sen pohjoisosassa on salvoksen merkkejä, jotka tässä vaiheessa eivät vielä näy hyvin. Hirressä kiinni sen länsipuolella on suurin piirtein pohjois-etelä suuntaisen laudan pää, lauta jatkuu etelään ja menee alaspäin jatkuen kaivamattomaan maahan. (Kartta no. 5)

tyhbirren pohjoispuolella on itä-länsi suuntaisen lankun pää näkyvissä. Se on itäseinässä kiinni ja leveys on 28 cm. Sen itäosa on kaivamattoman maan sisässä. Nyt mainitut kaksi lankkua ovat näkyviltä osin saman näköiset ja lähinnä kaivoa peittänyt kansi tulee mieleen. (Kartta vu.5)

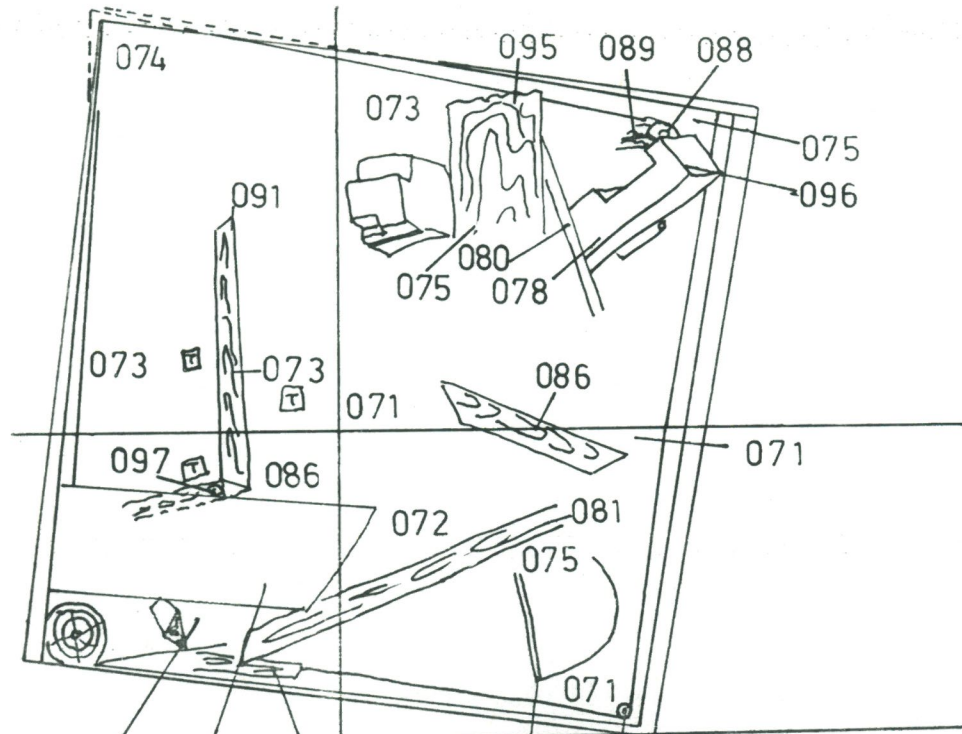
101 084 TURUN LINNA ESILINNA	HUONE D 008. KAIVON KAI- VAUS. III KERROKSEN POH- JA. NO. 7 1:20	
MITTAUSPIIRUSTUS 21.3.1983 S.ROSSI A.SUNA	MUSEOVIRASTO RAKENNUSHISTORIAN OSASTO	
	RITARIHUONE 00170 HKI 17 PUH 651611

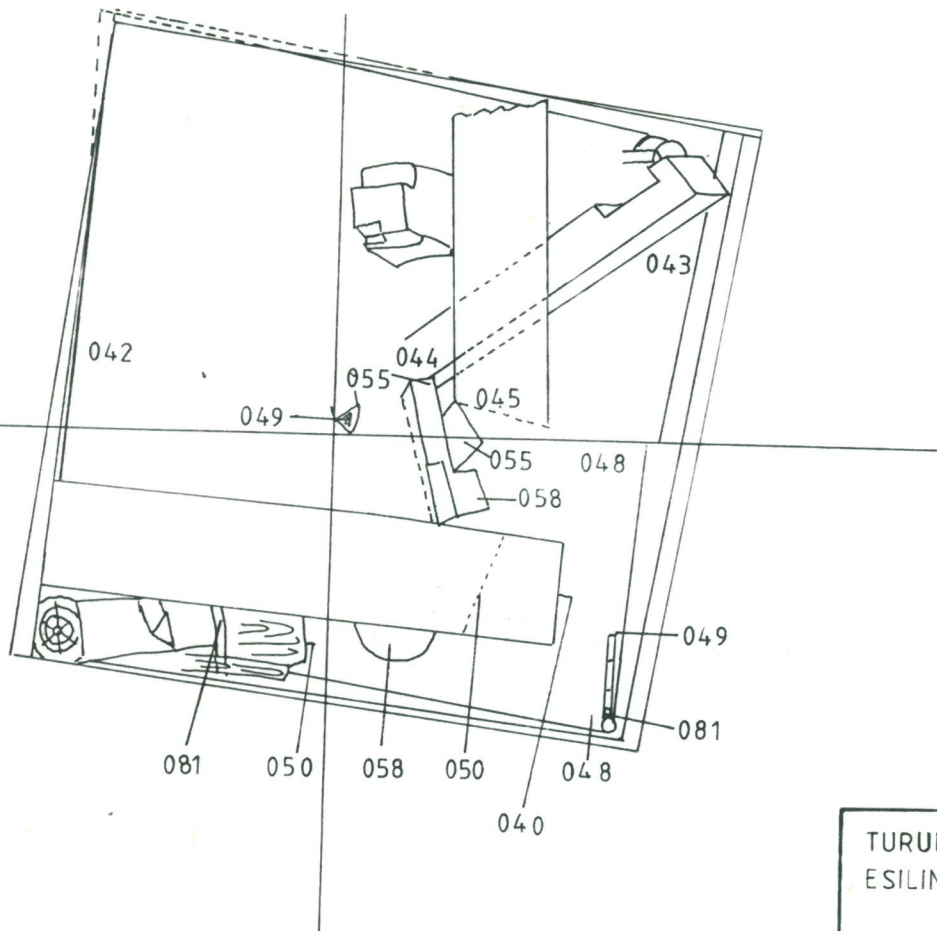
TURUN LINNA ESILINNA	HUONE D 008. KAIVON KAIVON KAIVOUS. IV KERROS POHJA. NO. 8 1:20
MITTAUSPIIRUSTUS 11.4.1983 S. ROSSI A. SUNA	MUSEOVIRASTO RAKENNUSHISTORIAN OSASTO RITARIHUONE 00170 HKI 17 PUH 651611

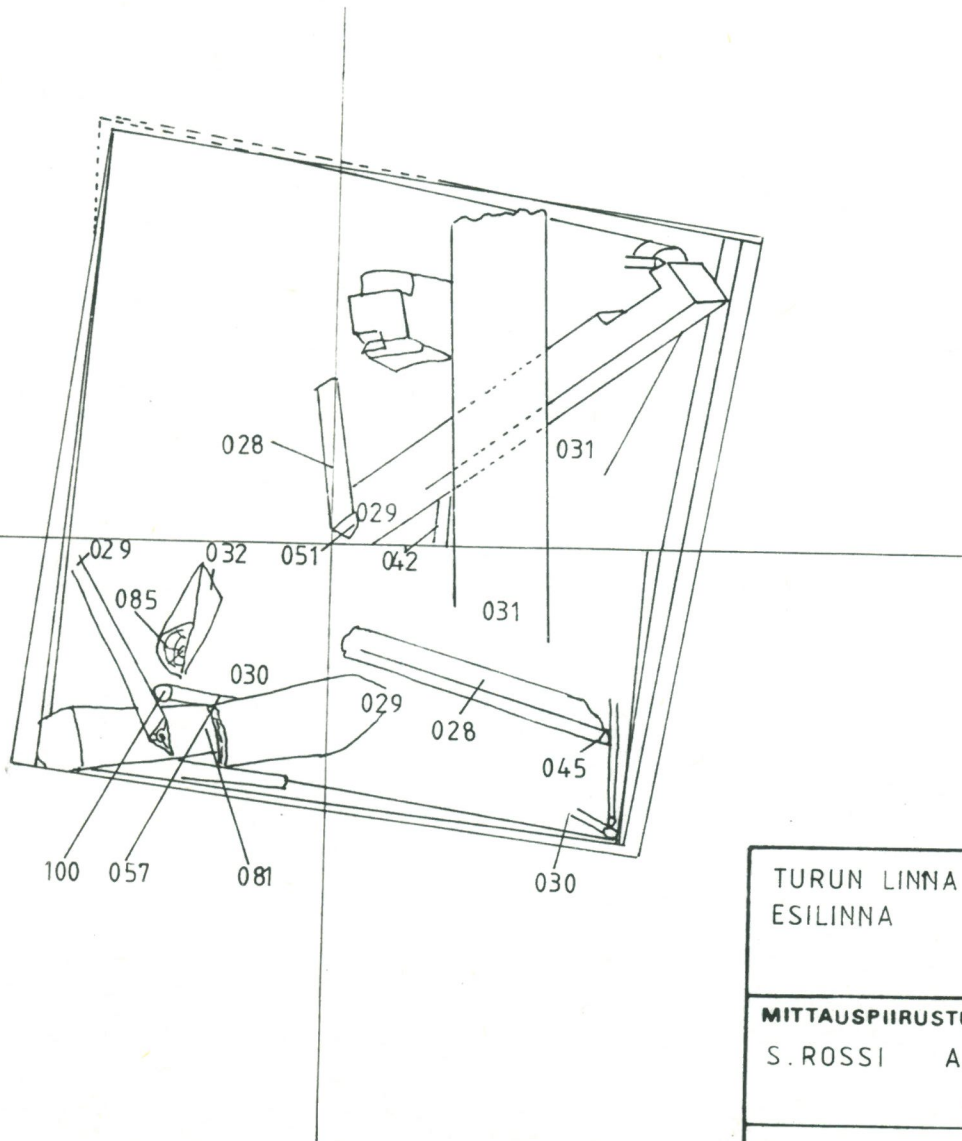
TURUN LINNA ESILINNA	HUONE D 008. KAIVON KAIVAUS. V KERROS POHJA. NO. 9 1:20	
MITTAUSPIIRUSTUS 25.4.1983 S.ROSSI A.SUNA	MUSEOVIRASTO RAKENNUSHISTORIAN OSASTO	
	RITARIHUONE 00170 HKI 17 PUH 651611
