TURUN LINNA ESILINNA KELLARIHUONE D 008

PERUSTUKSET insinööritoimisto

D 008 KEHIKON SISÄPUOLISEN OSAN KOEKAIRAUS 19.1.1983

KARTTAUJETTELO KAIVON KAIVAUKSESTA HUONEESSA D 008

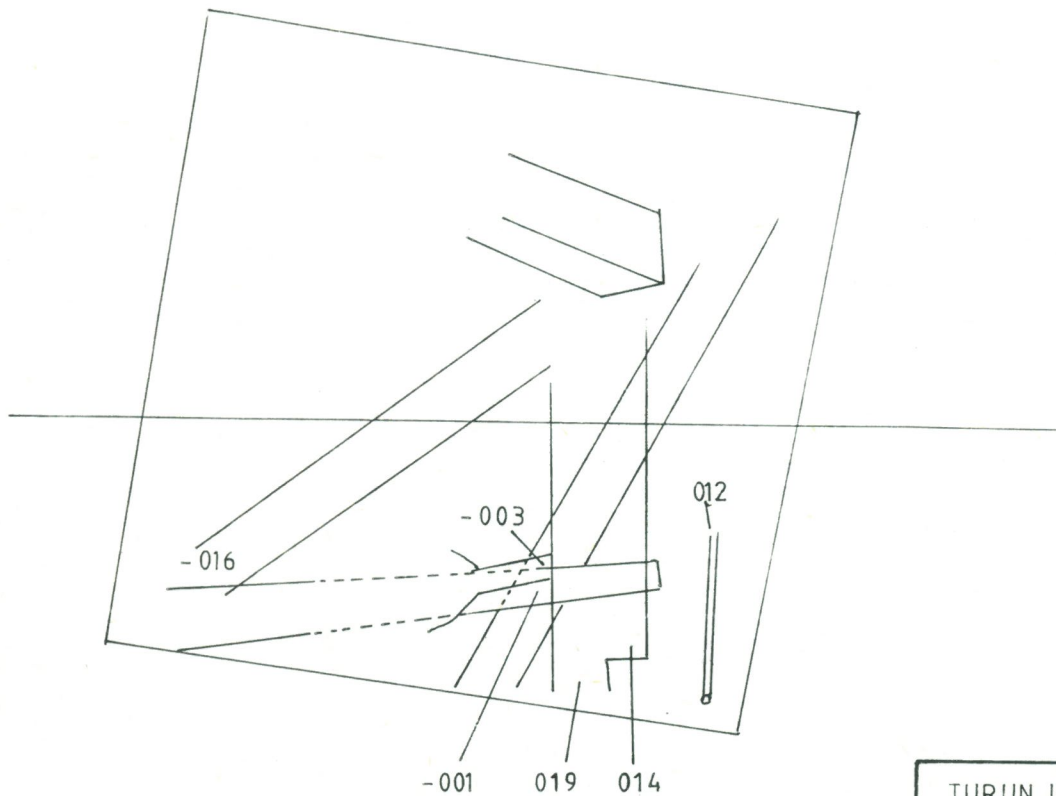
TURUN LINNA ESILINNA	HUONE D 008. KAIVON KAIVAUS. VI KERROS POHJA. NO. 10 1:20	
MITTAUSPIIRUSTUS 5.5.1983 S. ROSSI A. SUNA	MUSEOVIRASTO RAKENNUSHISTORIAN OSASTO	
	RITARIHUONE 00170 HKI 17 PUH 651611

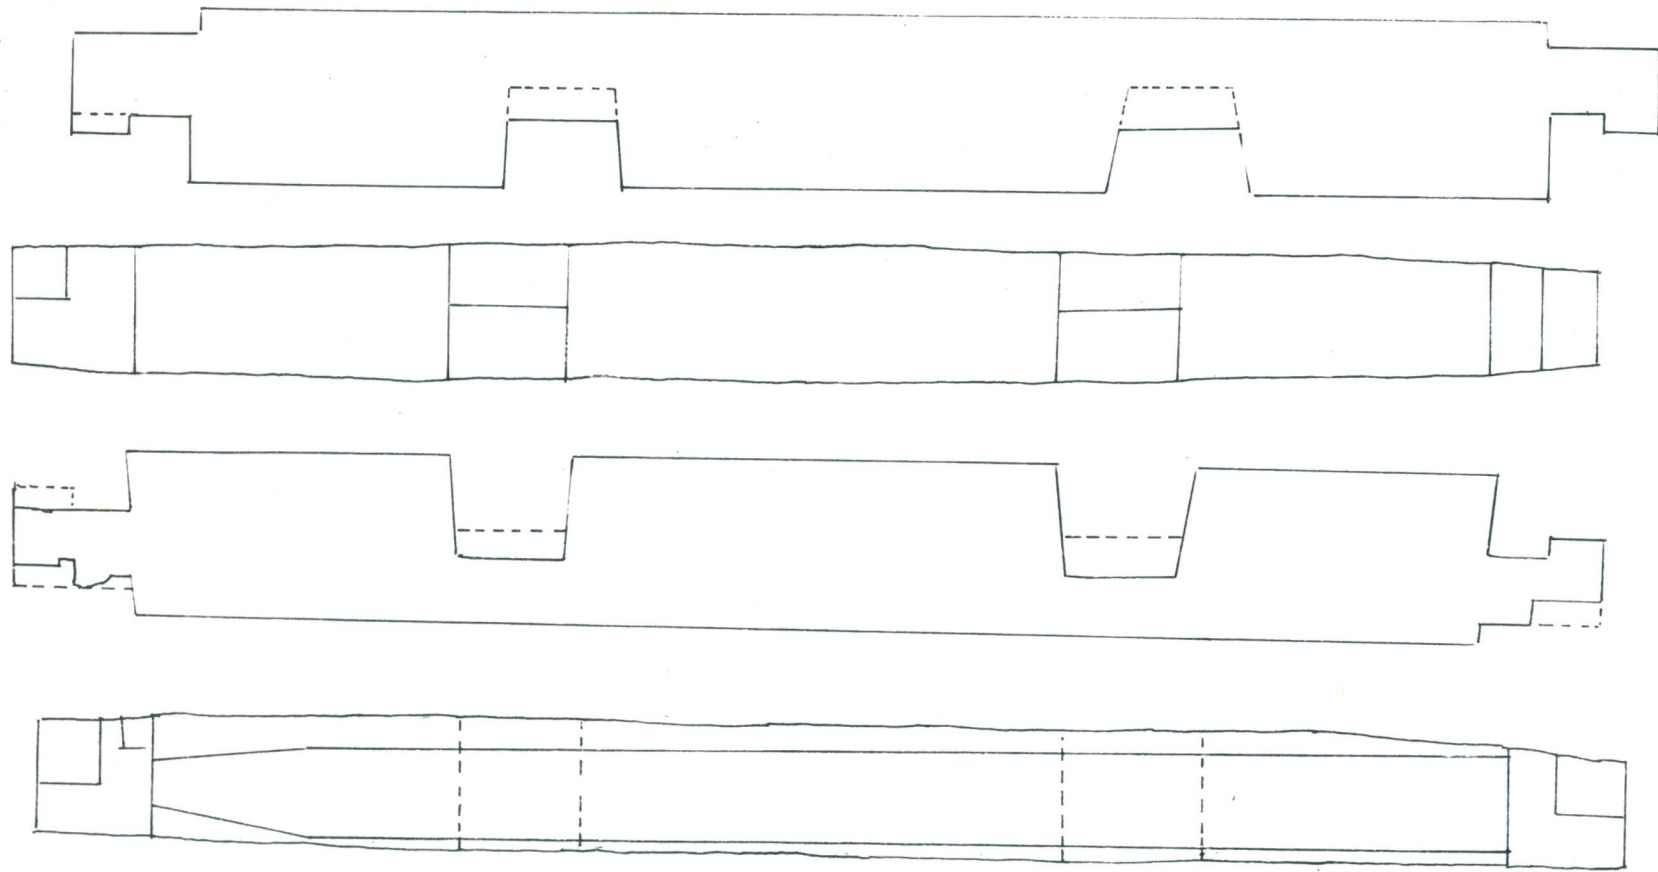
TURUN LINNA ESILINNA	HUONE D 008. HIRSI KAIVON SISÄLTÄ. NO. 11
	1:10
MITTAUSPIIRUSTUS 28.11.1983 A. SUNA	MUSEOVIRASTO RAKENNUSHISTORIAN OSASTO
	RITARIHUONE 00170 HKI 17 PUH 651611

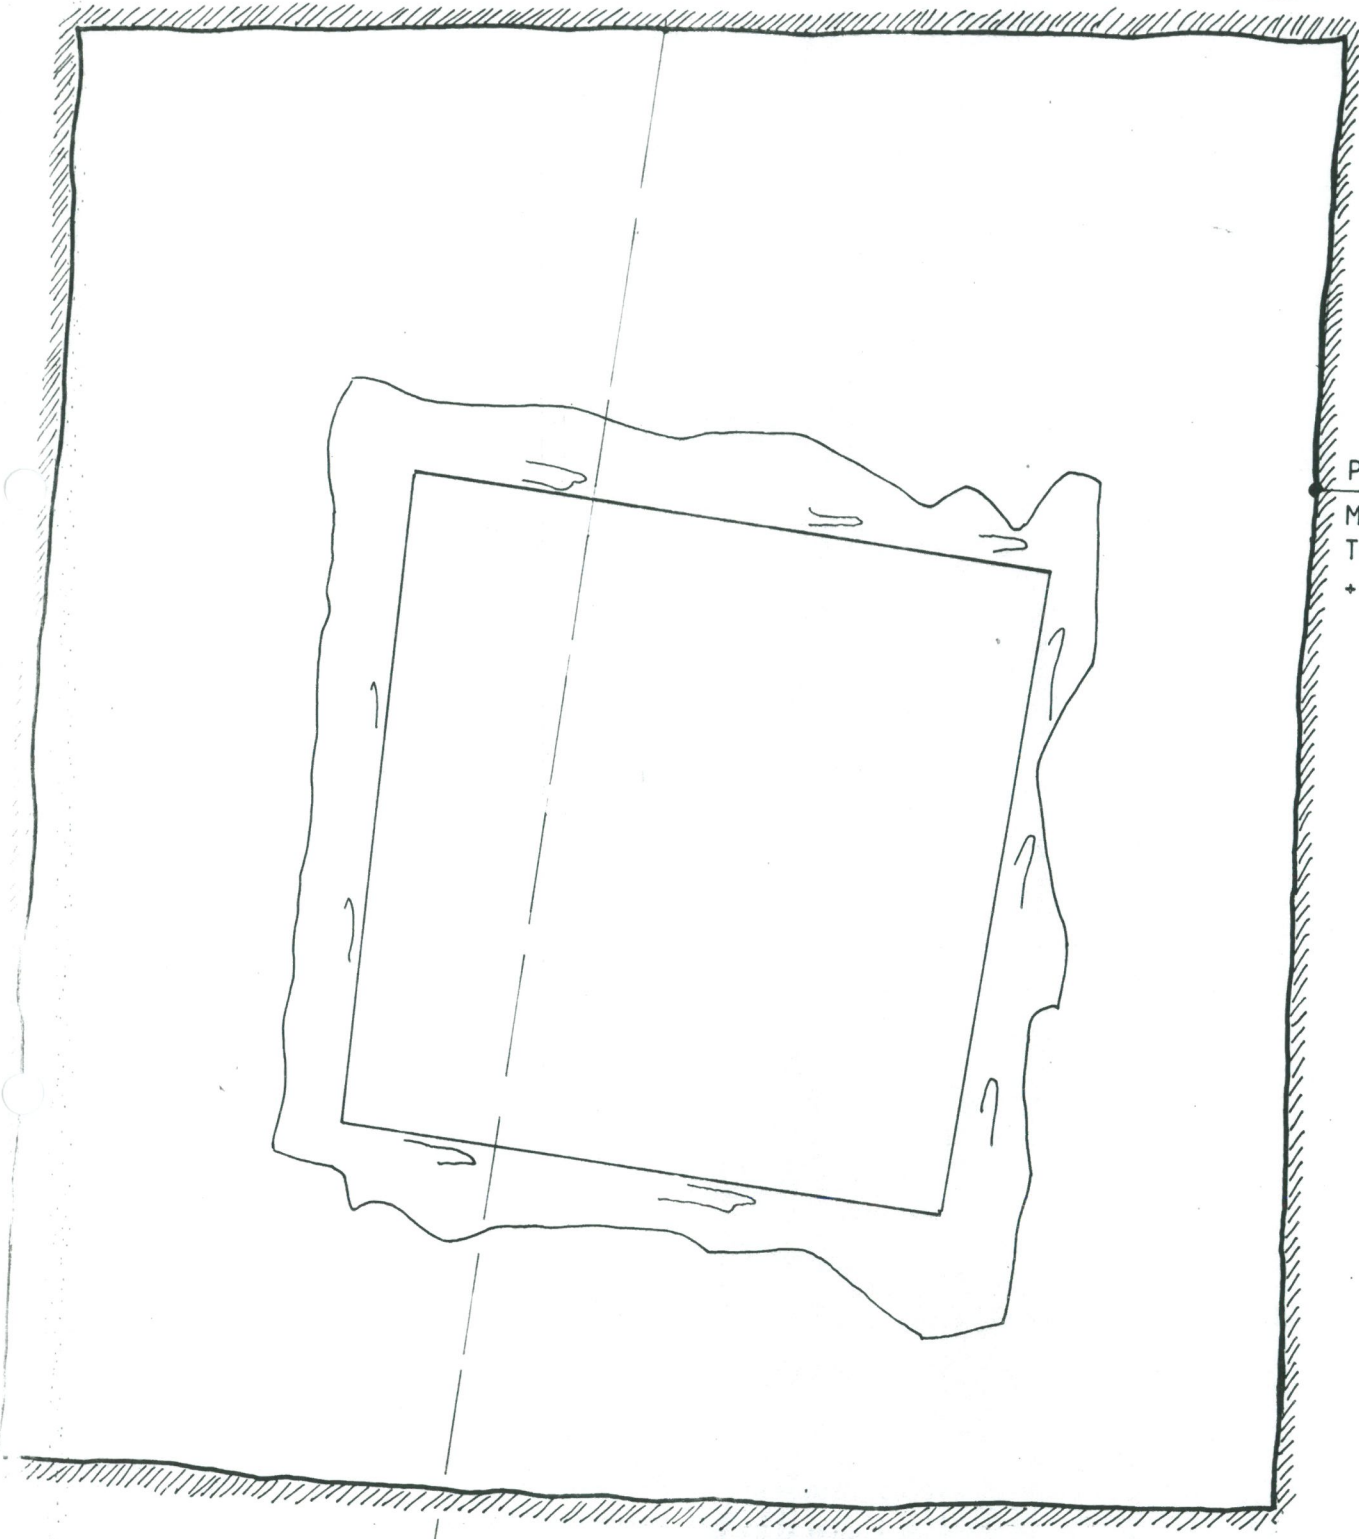
TURUN LINNA ESILINNA	HUONE D.008. KAIVO. NO. 15		1:20
MITTAUSPIIRUSTUS 1983 T.HEININEN V.LAINE A.SUNA → B	MUSEOVIRASTO RAKENNUSHISTORIAN OSASTO		
	RITARIHUONE 00170 HKI 17 PUH 651611

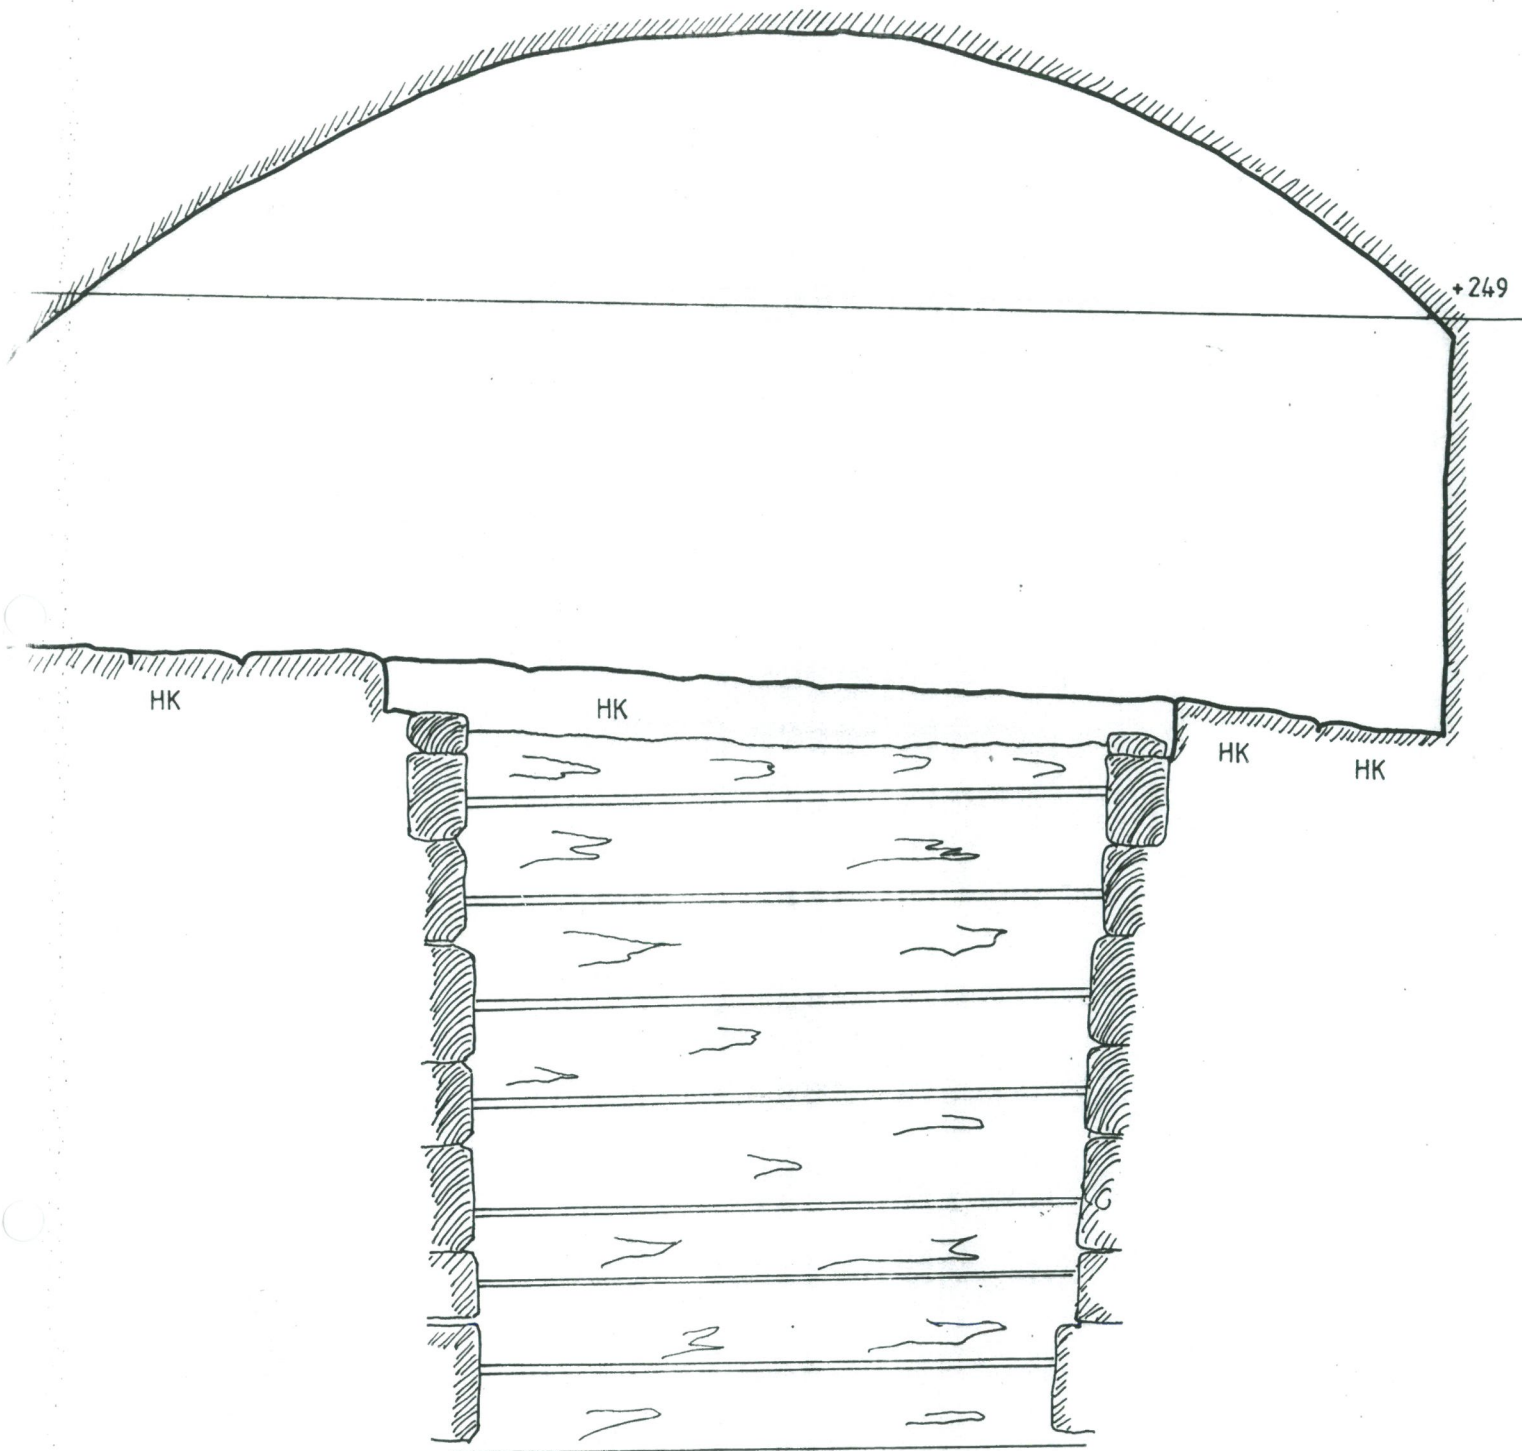
TURUN LINNA ESILINNA	HUONE D 008. KELLARI JA KAIVO, LEIKKAUS A - B. NO. 16 1 : 20	
MITTAUSPIIRUSTUS 1983 T. HEININEN V. LAINE A. SUNA	MUSEOVIRASTO RAKENNUSHISTORIAN OSASTO RITARIHUONE 00170 HKI 17 PUH 651611

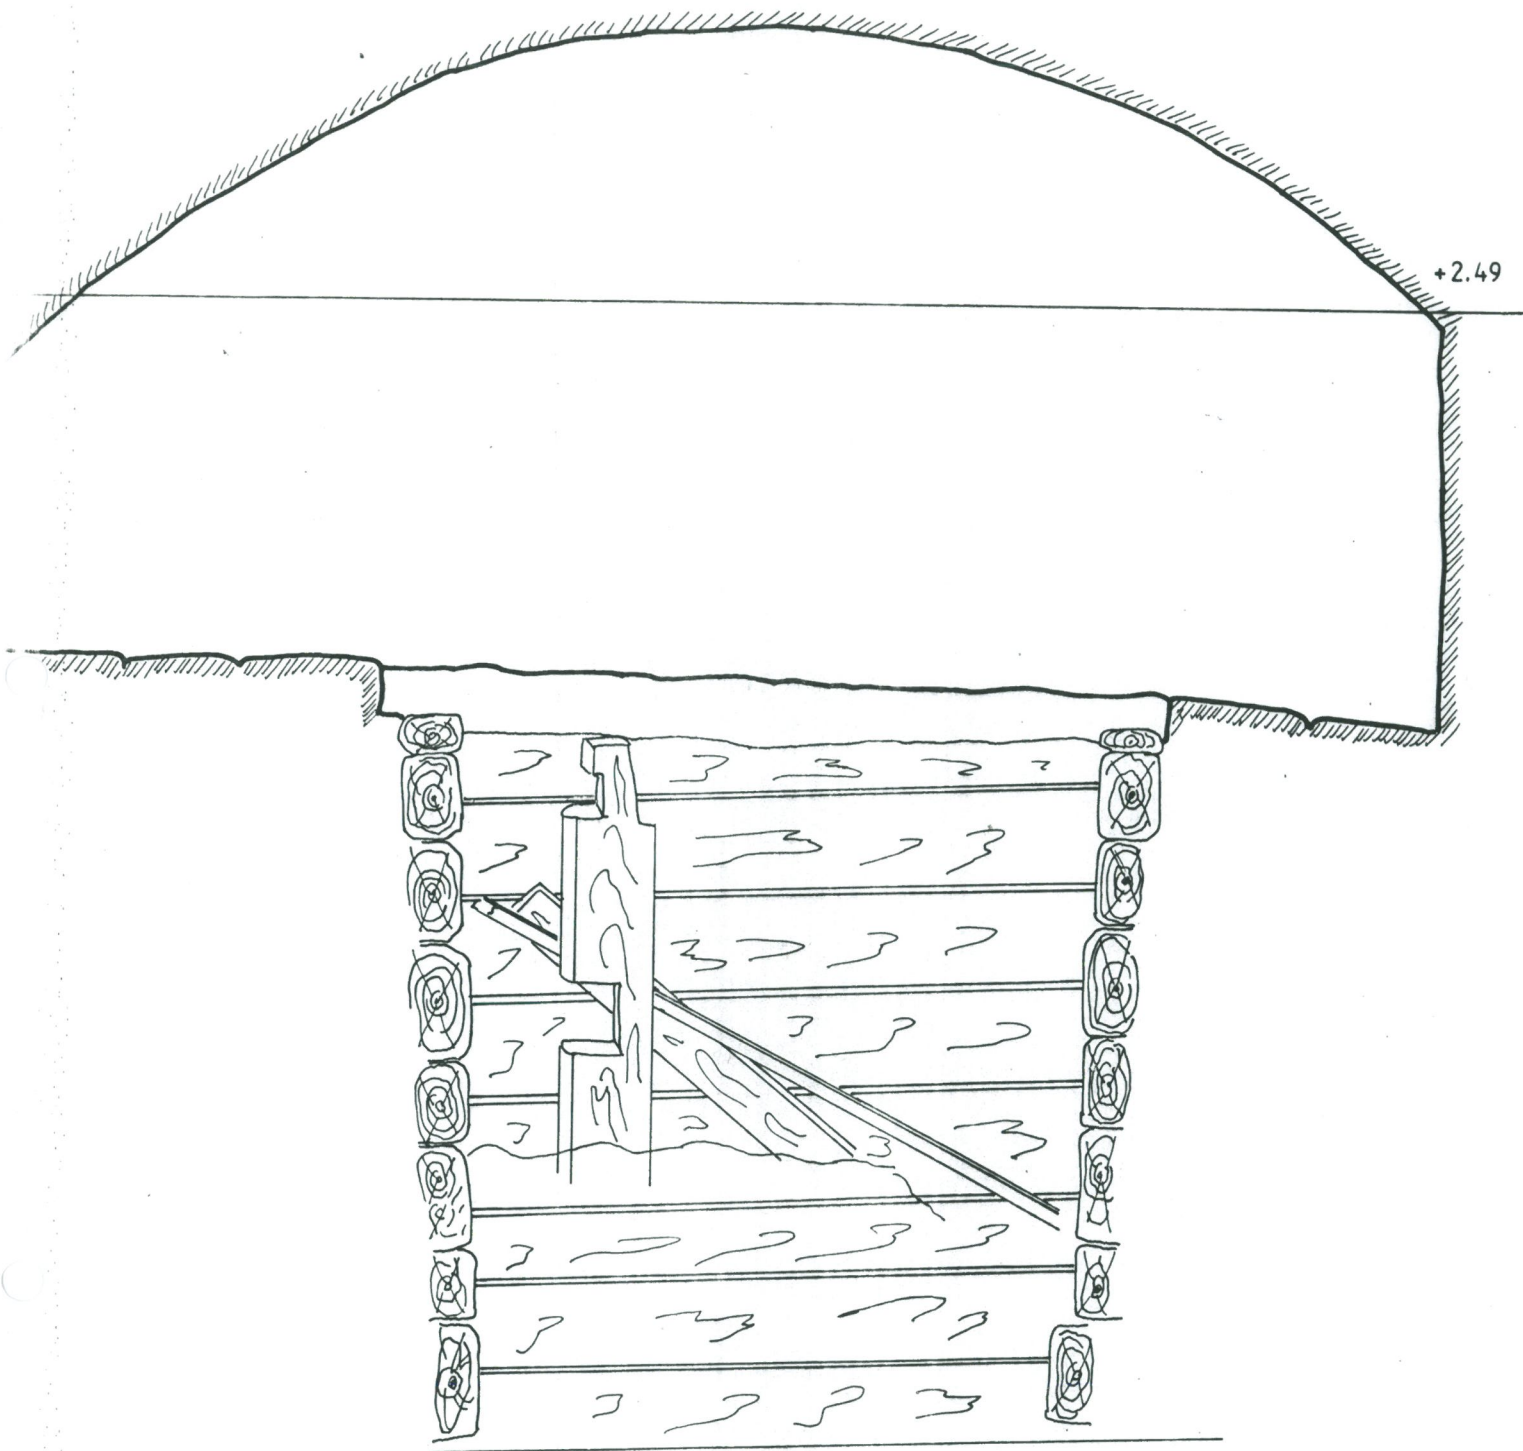
<p>TURUN LINNA ESILINNA</p>	<p>HUONE D 008. KELLARI JA KAIVO, LEIKKAUS KATSOTTUNA ITÄÄN. NO. 17</p> <p style="text-align: right;">1 : 20</p>	
<p>MITTAUSPIIRUSTUS 1983 T. HEINNEN. V. LAINE A. SUNA</p>	<p>MUSEOVIRASTO RAKENNUSHISTORIAN OSASTO</p> <p>RITARIHUONE 00170 HKI 17 PUH 651611</p>

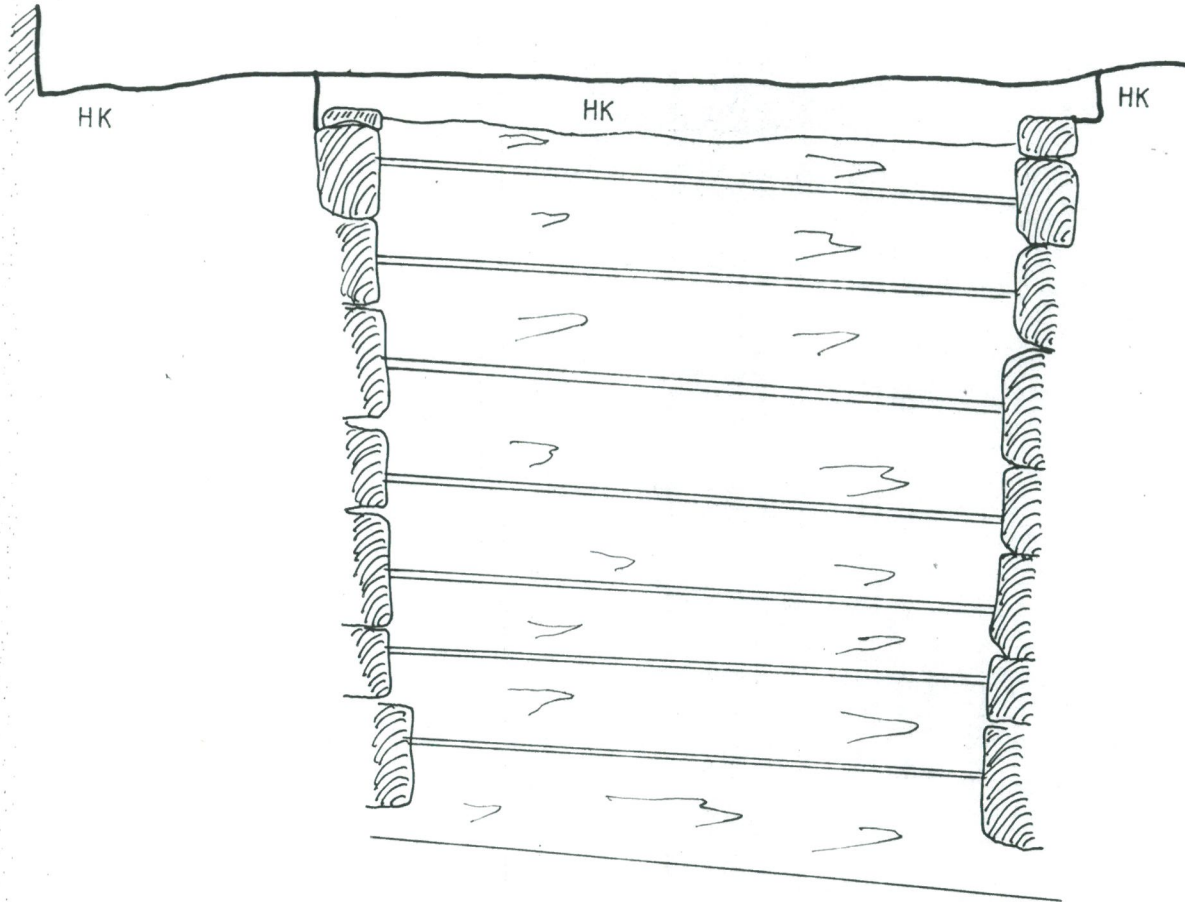
TURUN LINNA ESILINNA	HUONE D 008. KAIVO, LEIKKAUS KATSOTTUNA LÄNTEEN. NO. 18 1:20	
MITTAUSPIIRUSTUS 1983 T. HEININEN V. LAINE A. SUNA	MUSEOVIRASTO RAKENNUSHISTORIAN OSASTO RITARIHUONE 00170 HKI 17 PUH 651611

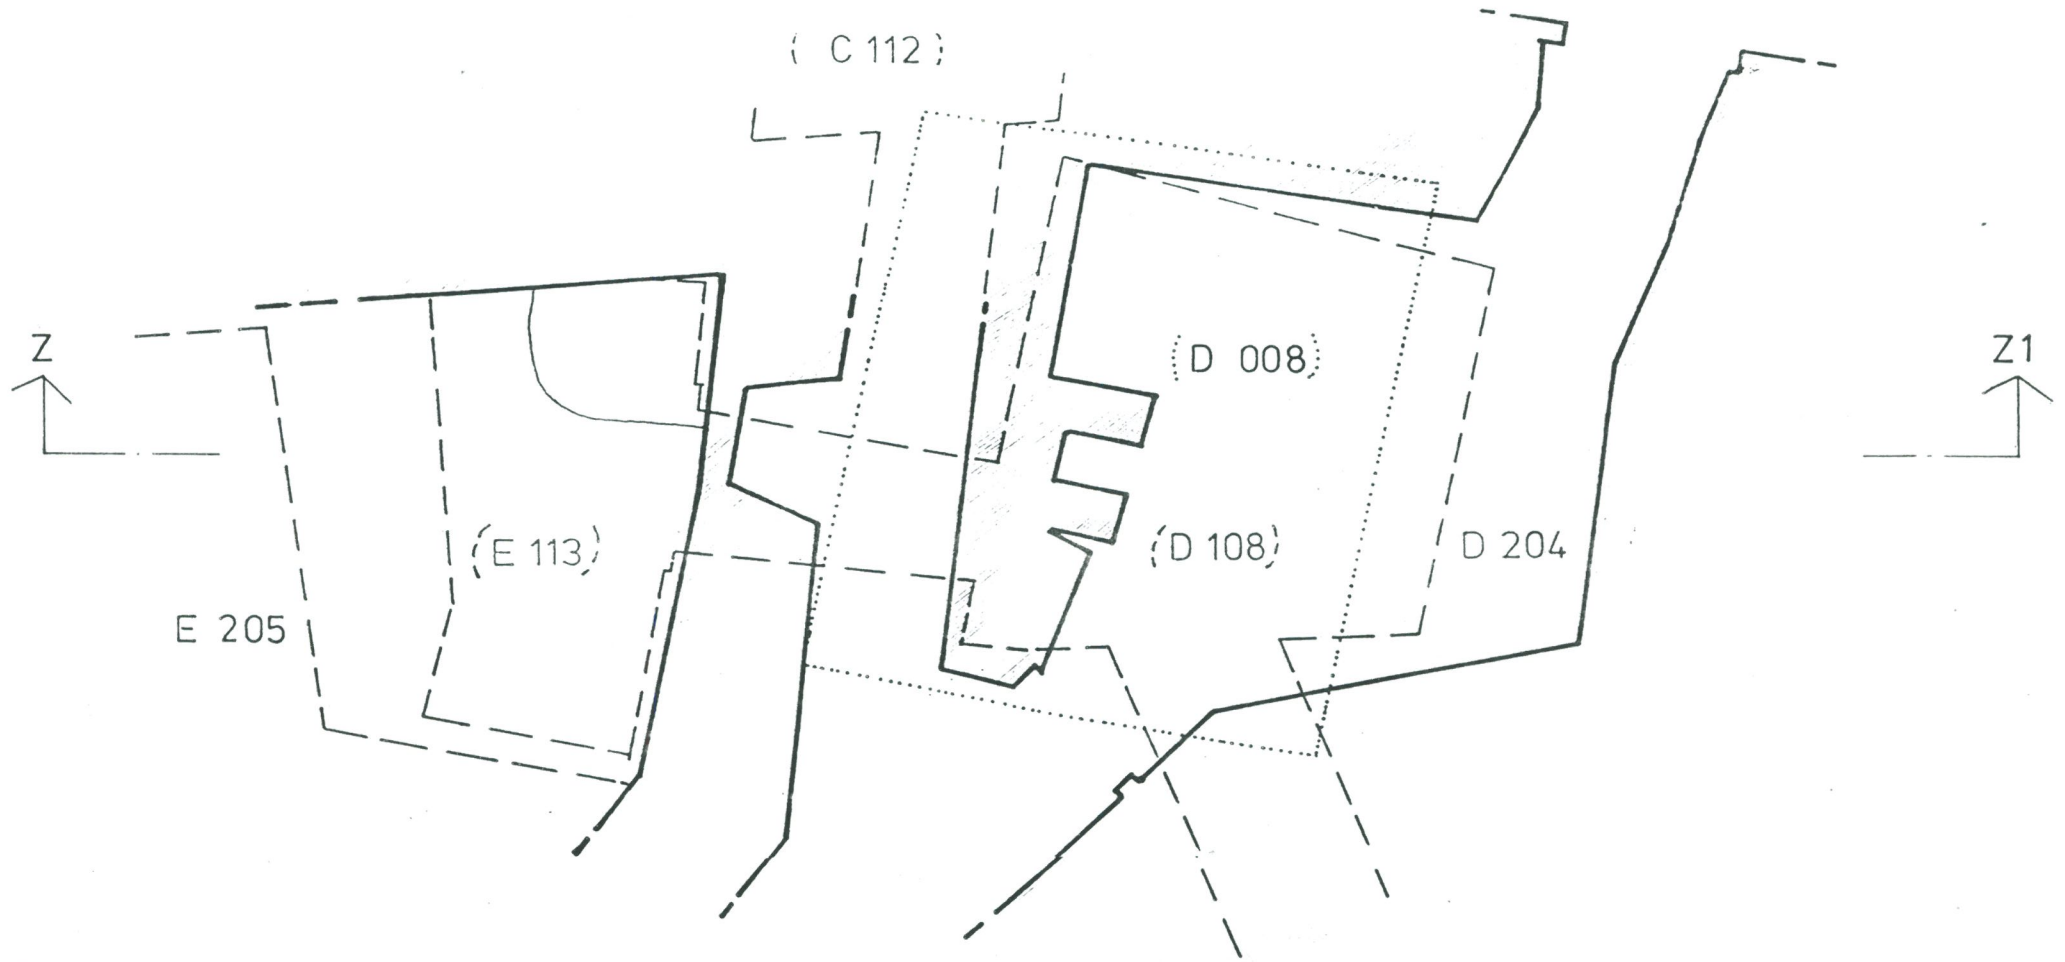
POHJAT MERKITYT PÄÄLLEKKÄIN

- II KERROS E 205 D 204
- I KERROS E 111 E 113 D 108
- KELLARI D 008

TURUN LINNA		POHJA	
ESILINNA		1:50	
MITTAUSPIIRUSTUS		NO. 20 <i>WATSO 125</i>	
V.1982 T.HEININEN, V.LAINE		MUSEOVIRASTO RAKENNUSHISTORIAN OSASTO	
		RITARIHUONE	
		03170 HKI 17	
		PUH 651611

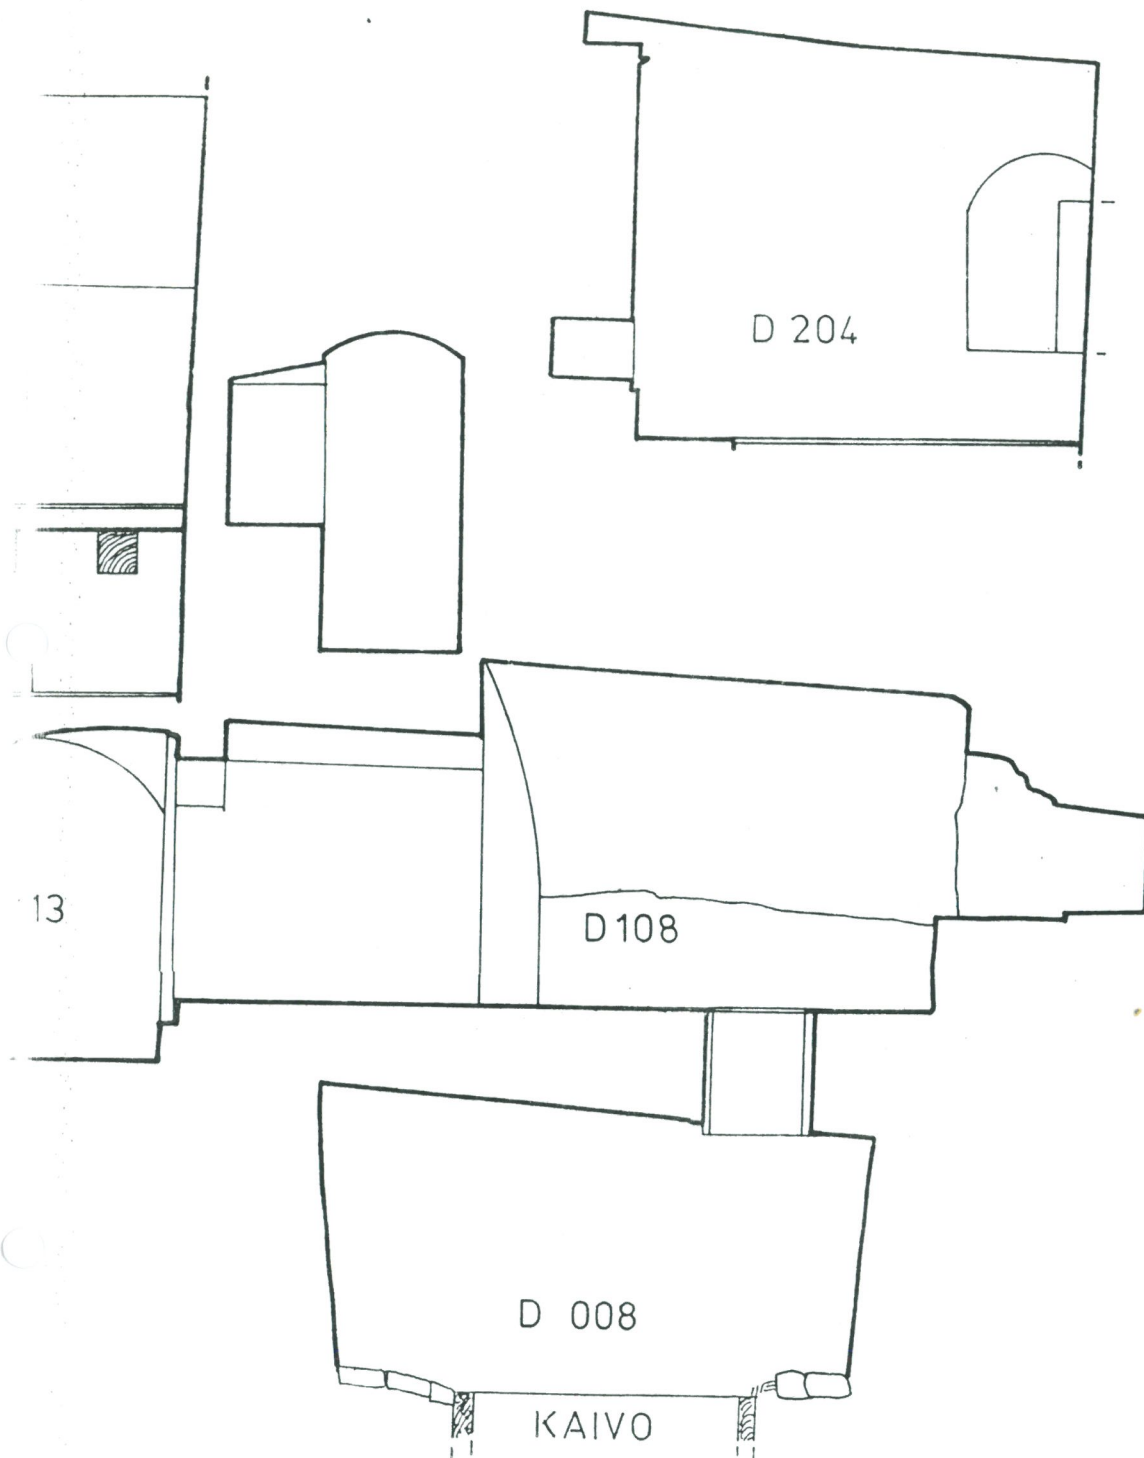
<p>TURUN LINNA ESILINNA</p>	<p>LEIKKAUS 1:50 NO. 31 Z - Z1 KATSO 120</p>
<p>MITTAUSPIIRUSTUS V.1982 T.HEININEN, V.LAINE</p>	<p>MUSEOVIRASTO RAKENNUSHISTORIAN OSASTO RITARIHUONE 00170 HKI 17 PUH 651611</p>

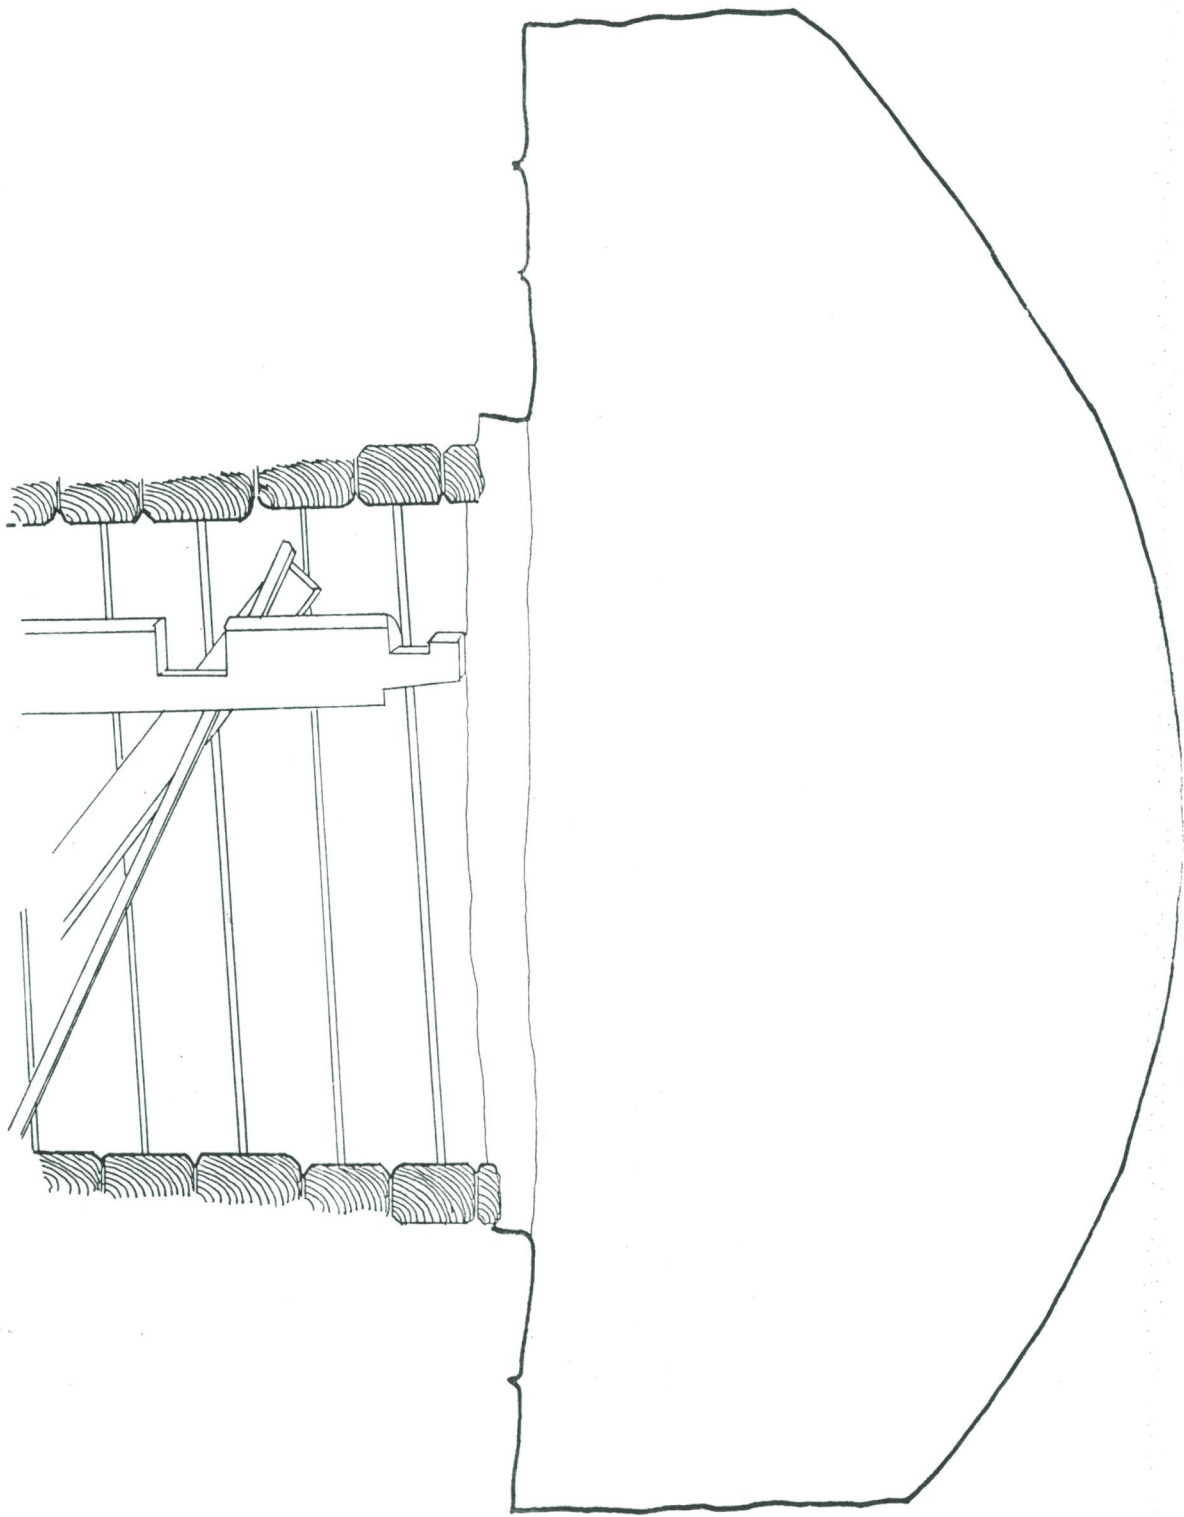
TURUN LINNA ESILINNA	HUONE D 008 KAIVO MK 1:20 <i>No. 22</i> <i>katu 75</i>
MITTAUSPIIRUSTUS V.1983	MUSEOVIRASTO RAKENNUSHISTORIAN OSASTO
<i>Veijo Laine, Teuvo Heinonen</i>	RITARIHUONE 00170 HKI 17 PUH 651611

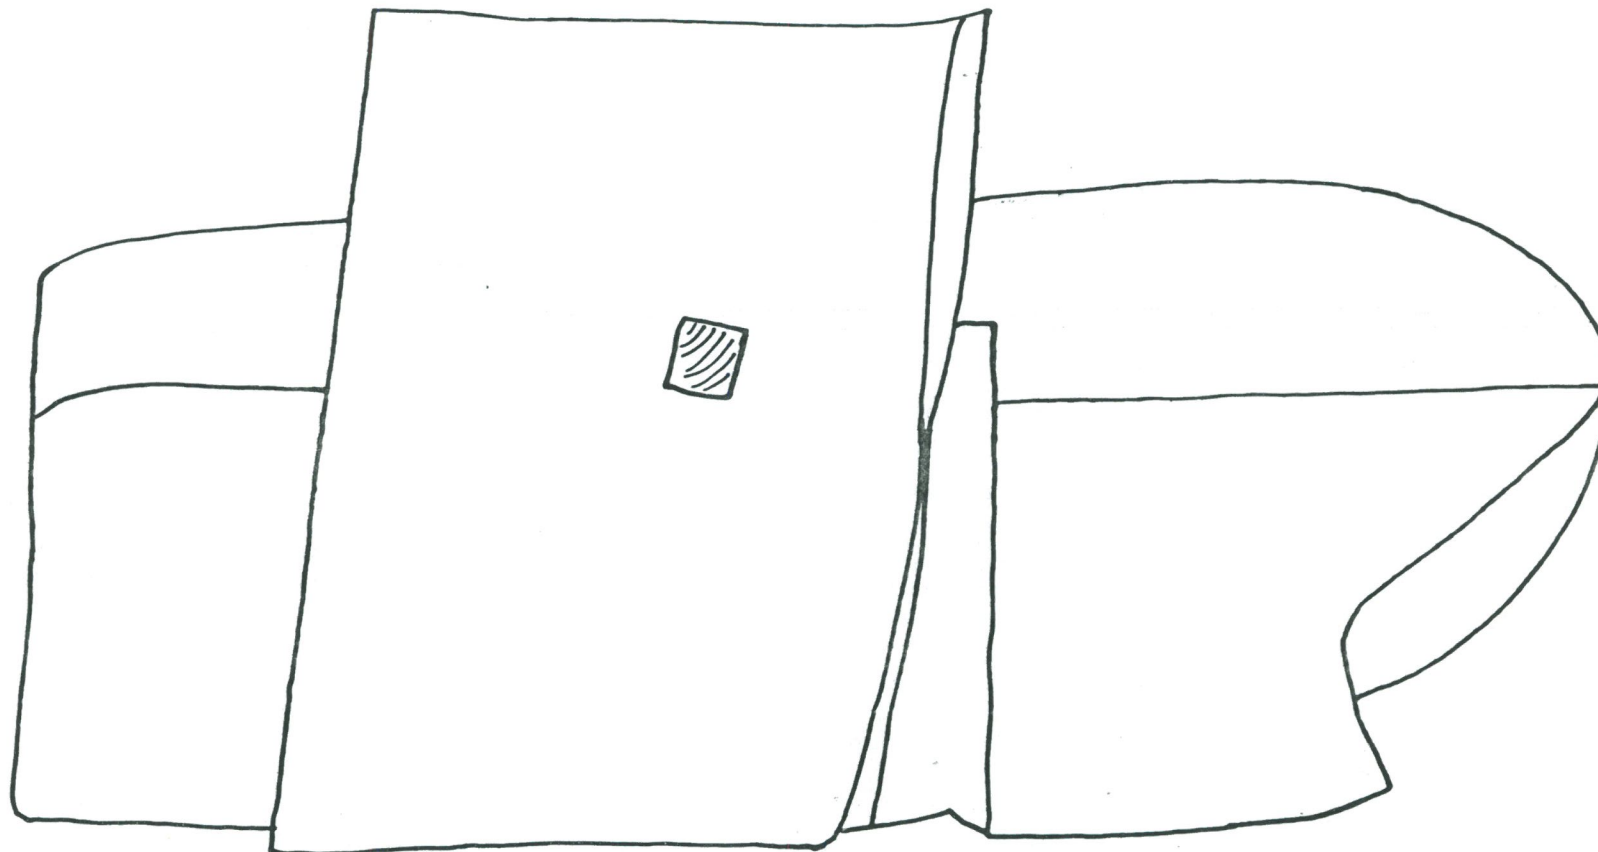
<p>TURUN LINNA ESTLINNA</p>	<p>HUONE D 008. SALVOS KAIVON SISÄLTÄ NO. 24 KUVATTU PÄÄLTÄ IV K 1:2</p>	
<p>MITTAUSPIIRUSTUS 28.4.1983 S.ROSSI</p>	<p>MUSEOVIRASTO RAKENNUSHISTORIAN OSASTO</p>	
	<p>RITARIHUONE 00170 HKI 17 PUH 651611</p>

Aloitettiin V kerroksen kaivaminen. Vesi tekee kohtuullista haittaa, joten vielä ei päästy kerrosta loppuun. Kaivon kaakkoisosasta otettiin talteen puuvanne ja keskiosasta IV kerroksen karttaan piirretty salvoskalikka, joka koostuu kahdesta puupalikasta. Pystypuuta ei siis ollut. Kaivon luoteisosassa oli jälleen kolmekulmaisiin puihin laskettavissa oleva puu, joka katkesi tynnytrikuoppaa kaivettaessa, eikä se näin ollen tule piirretyksi pohjaan. Se oli lähellä luoteisnurkkaa ja noin luode-kaakko suuntainen, kaakkoispää huomattavasti luoteispäätä alempana.

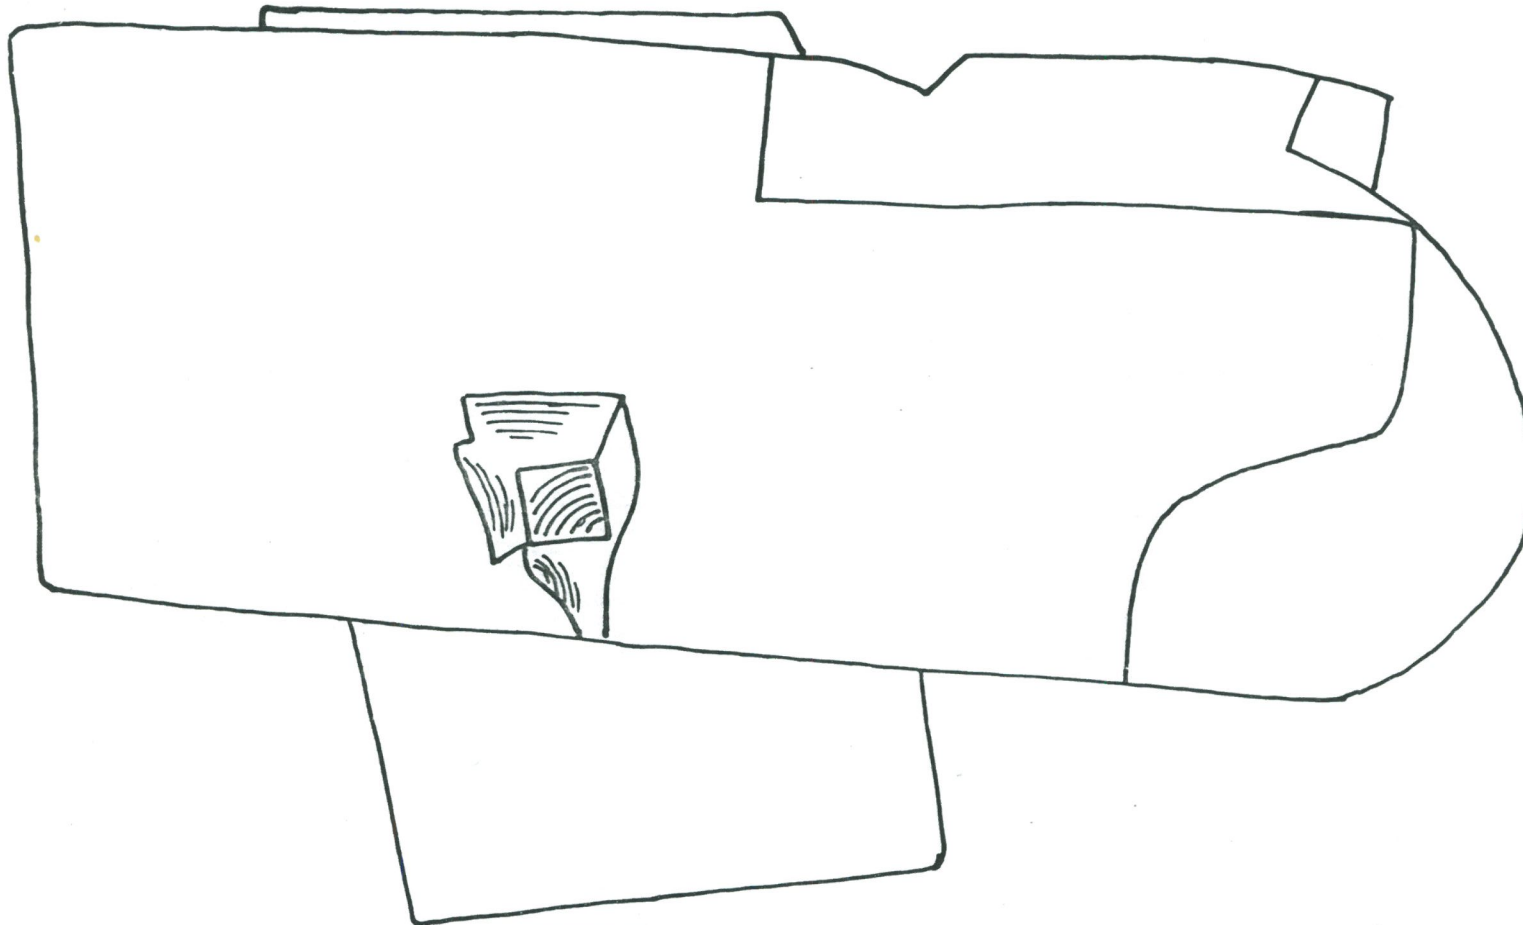
TURUN LINNA ESILINNA	HUONE D 008.SALVOS KAIVON SISÄLTÄ NO. 25 KUVATTU ALTA IV K 1:2
MITTAUSPIIRUSTUS 28.4.1983 S.ROSSI	MUSEOVIRASTO RAKENNUSHISTORIAN OSASTO
	RITARIHUONE 00170 HKI 17 PUH 651611

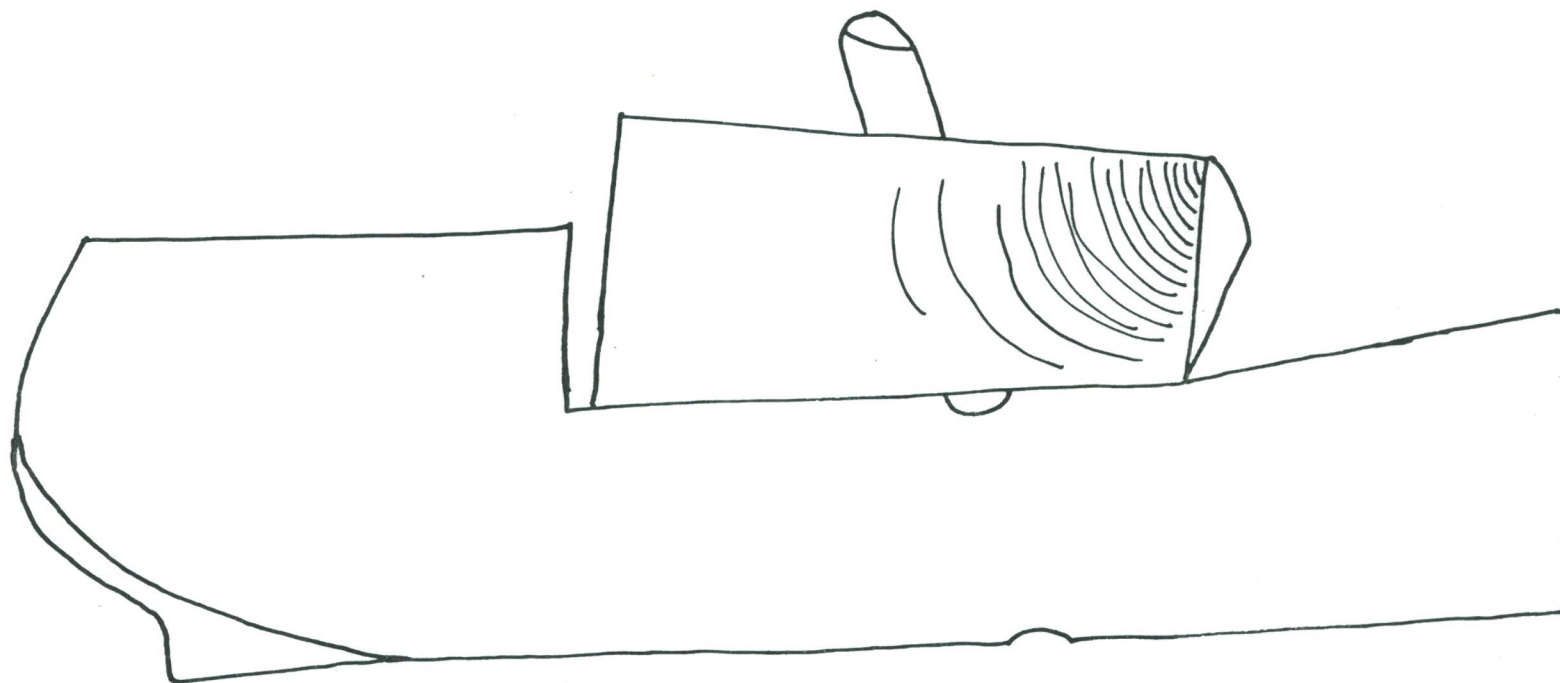
TURUN LINNA ESILINNA	HUONE D008.SALVOS KAIVON SISÄLTÄ NO. 26 SIVUKUVA A-A1 IVK 1:2	
MITTAUSPIIRUSTUS 294.1983 S.ROSSI	MUSEOVIRASTO RAKENNUSHISTORIAN OSASTO RITARIHUONE 00170 HKI 17 PUH 651611

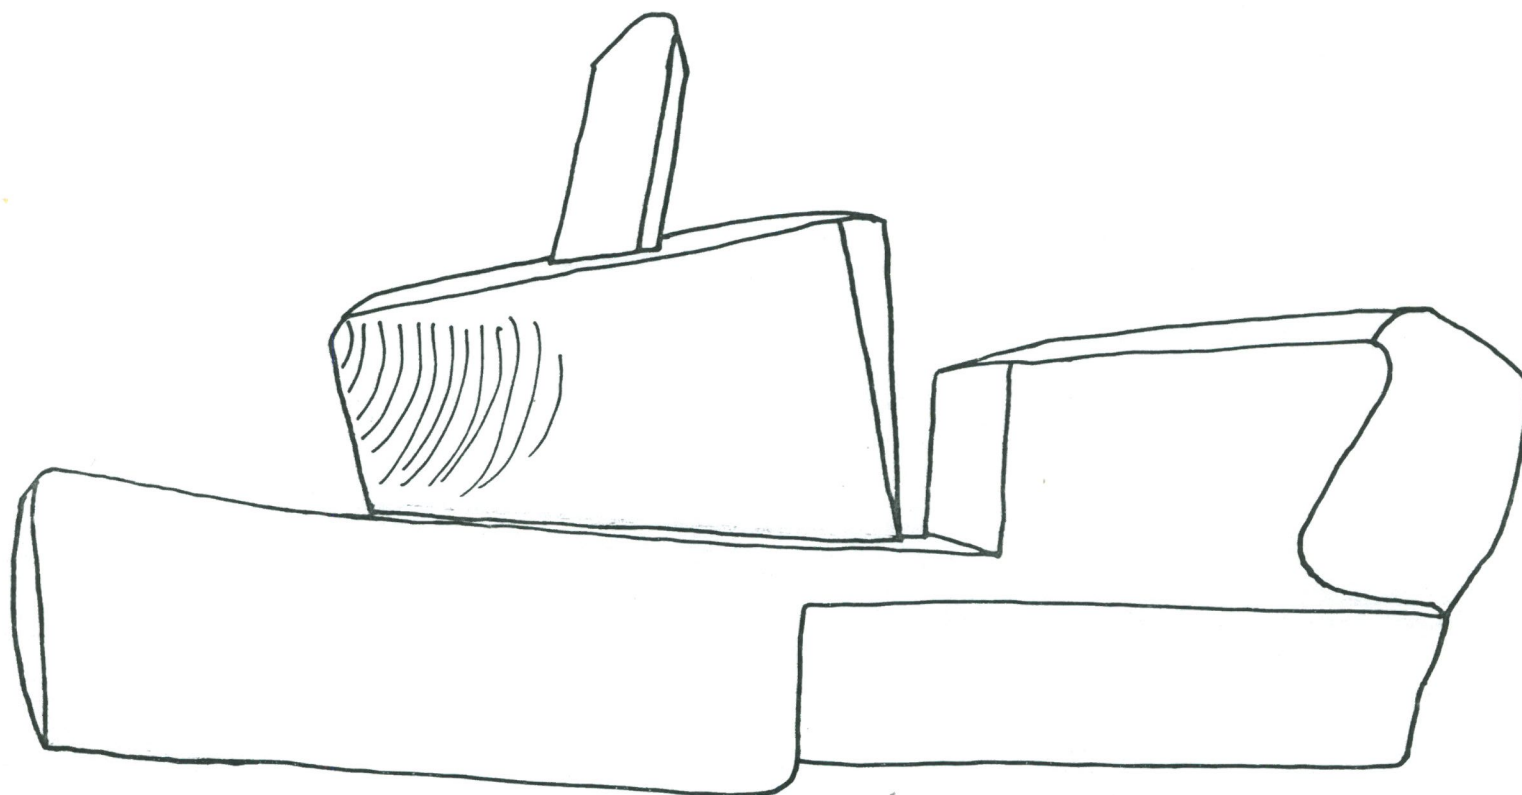
TURUN LINNA ESILINNA	HUONE D 008 SALVOS KAIVON SISÄLTÄ NO. 27 SIVUKUVA B- B1 IVK 1:2
MITTAUSPIIRUSTUS 29.4.1983	MUSEOVIRASTO RAKENNUSHISTORIAN OSASTO
S.ROSSI	RITARIHUONE 00170 HKI 17 PUH 651611
