MUSEOVIRASTO
RAKENNUSHISTORIALLINEN
ARKISTO

Kerättyä fil. yo. Pekka Kärjen virkamatkasta Hollolan kirk-
koon, 19-20.8. 1964 tarkoituksena valvoa kirkon lämmitysput-
kien uusimista.

Valokuvia Hollolan kirkosta 20. 8. 1964.

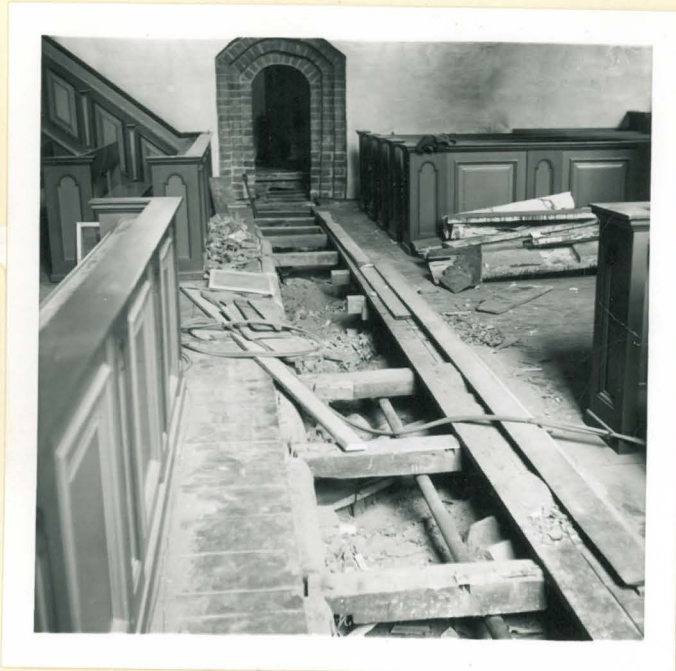
Kirkon lattia avattuna.
Taustalla sakariston ovi

1934 -35 korjauksissa oli lämpöjohtoa varten kaivettu n. 40 cm syvä ja n. 100 cm leveä "oja" sakastin oviaukosta eteläseinään saakka. Tässä ojassa, jossa oli runsaasti luita ja hie- man rakennusjätettä sekä lattiatiiliä karkean hiekkamaan seas- sa, suoritettiin koeseulontaa. Sen tuloksena löytyi 3 kolikkoa.

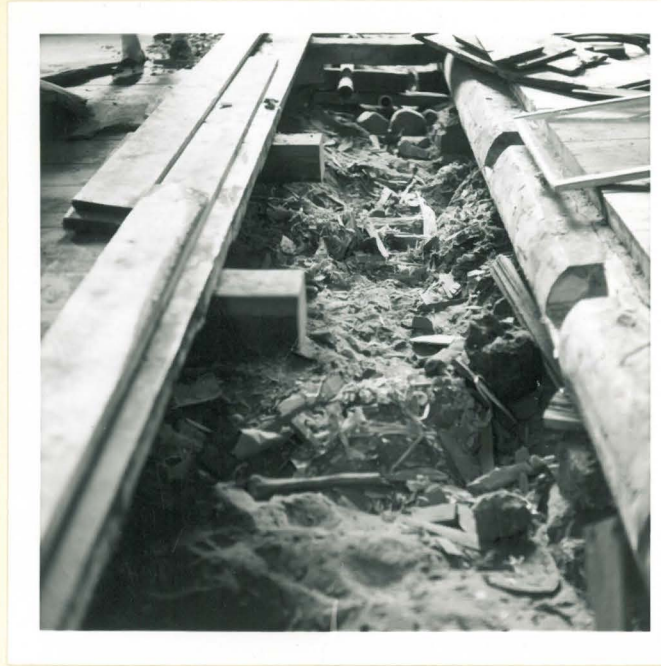
Edellinen pohjoisesta

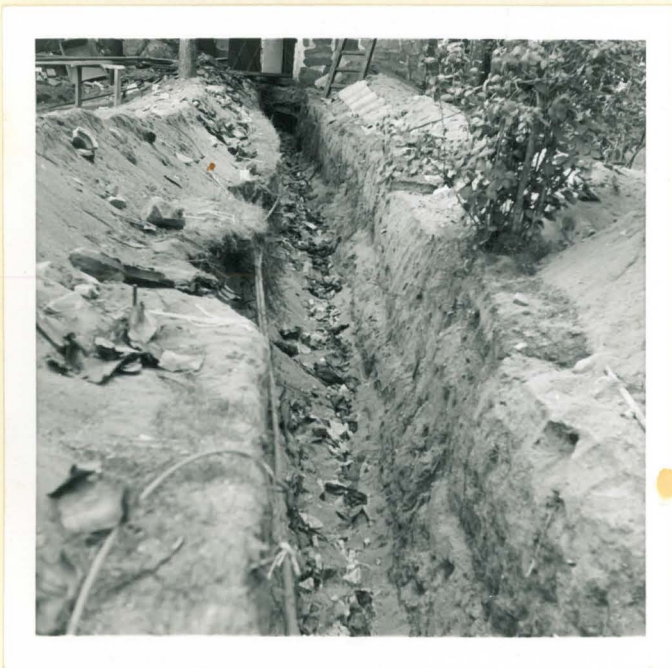
Sakaristosta koilliseen kaivettu
lämpöjohtokanava

17.8.1964 oli kirkossa aloitettu kirkkohallintokunnan päätök-
sen mukaan 1934 asennettujen huonokuntoisten lämpöputkien uu-
siminen. Kirkon koillispuolella olevasta keskuslämmitysraken-
nuksesta oli kaivettu 120 -150 cm syvä ja n. 100 cm leveä oja
sakariston itäseinän oven alitse, vanha pääputki kulki juuri
tässä. Sakariston lankkulattia oli osittain avattu, samoin
oli avattu sakariston ovesta kirkkosalin eteläseinään n. 110
cm leveä aukko lankkulattiaan. Näissä kohdin uudet putket on
tarkoitus vetää lattian ja maanpinnan alitse kuten vanhatkin
olivat. Sen sijaan tästä keskusputkesta haaraantuvat putket,
jotka aikaisemmin ovat olleet lattiavasojen alla, vedetään
lattian päällitse pitkin seinävieriä erittäin runalla taval-
la. Kaikkein pahin kohta on asehuoneen oven pohjoispuolel-
la, missä jo paikoilleen asetettu putki kulkee aivan kynny-
s-kiven reunassa, osittain sen yläpuolella, joten putki ja kyn-
nyskivi tässä kohdin tullaan peittämään laudoituksella. Kun

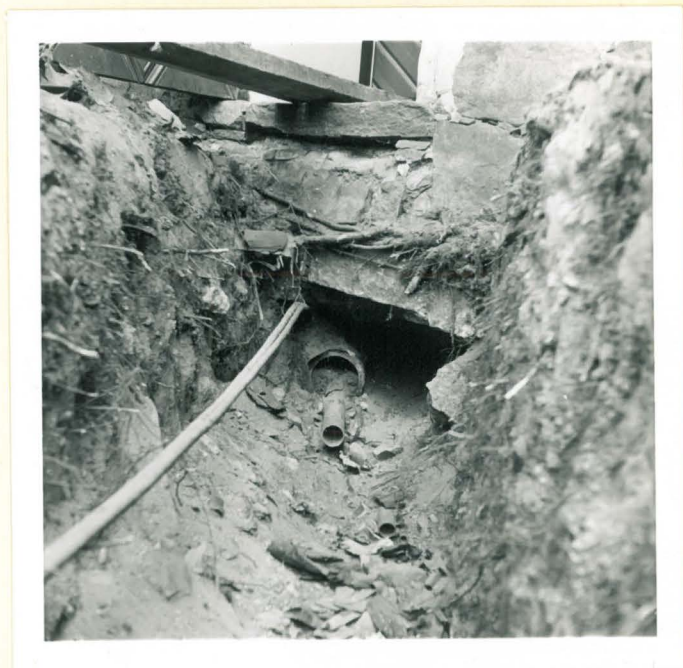
Sakariston ulko-oven
kynnys
