PÄIJÄT-HÄMEEN KESKIAIKAISET PAPPILAT

Hollolan, Padasjoen ja Sysmän pappilatonttien arkeologinen inventointi elokuussa 2013

Hanna-Maria Pellinen
Turun yliopisto
Arkeologia

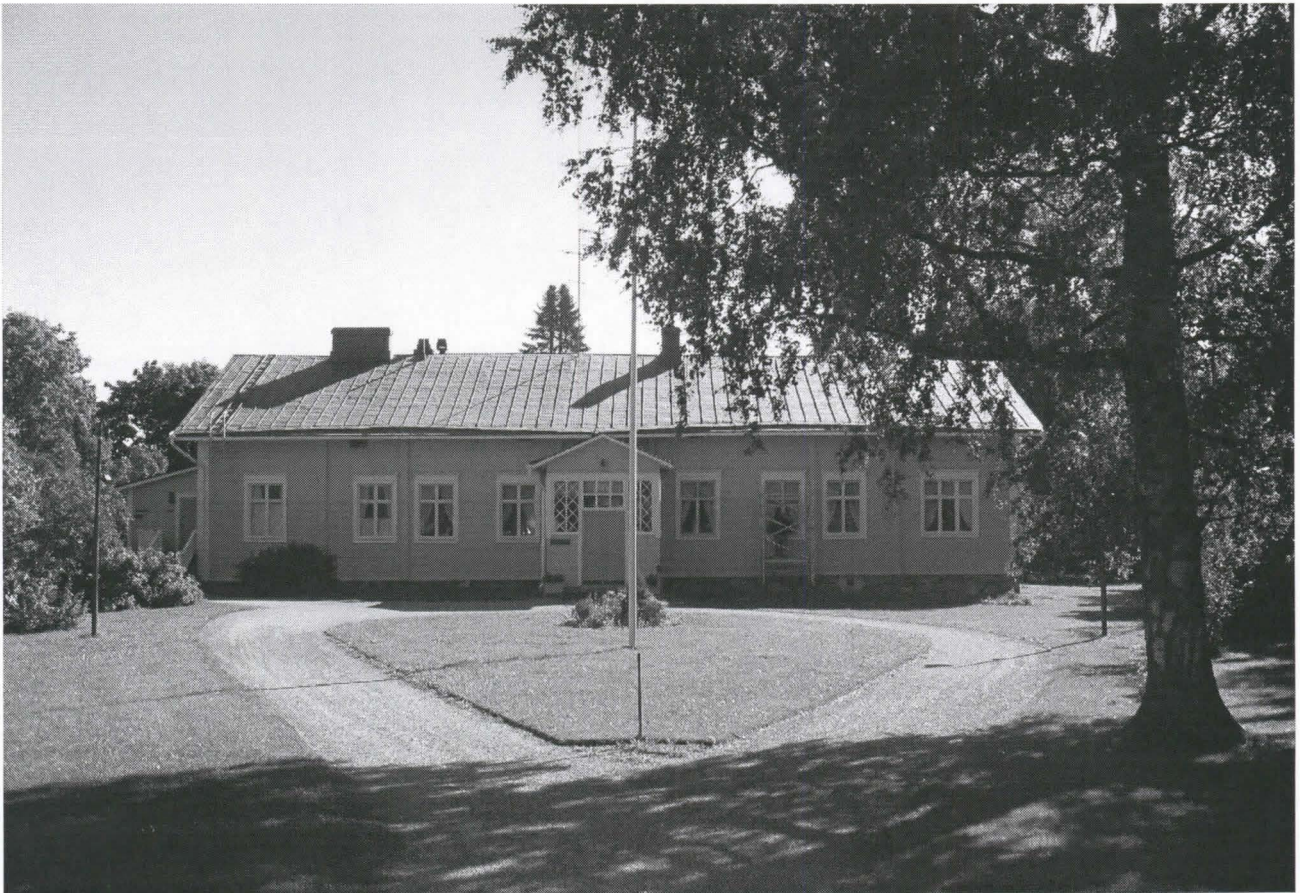
TYAdigi42:1. Hollolan vanhan pappilan päärakennus lännestä. Kuva H.-M. Pellinen.

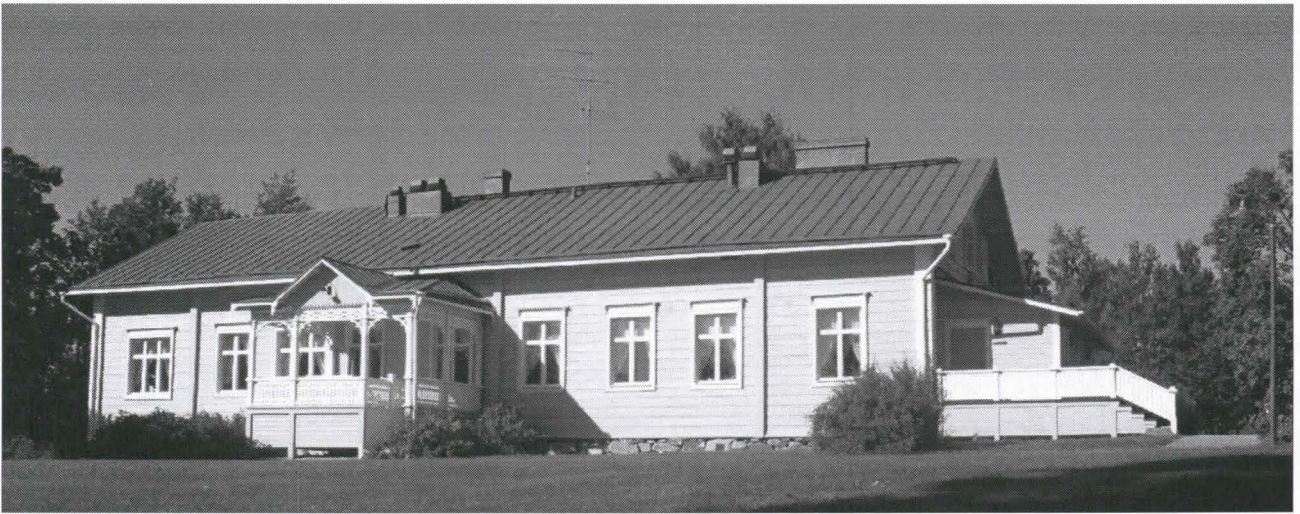
TYAdigi42:7. Vanhan pappilan päärakennus koillisesta. Kuva H.-M. Pellinen.

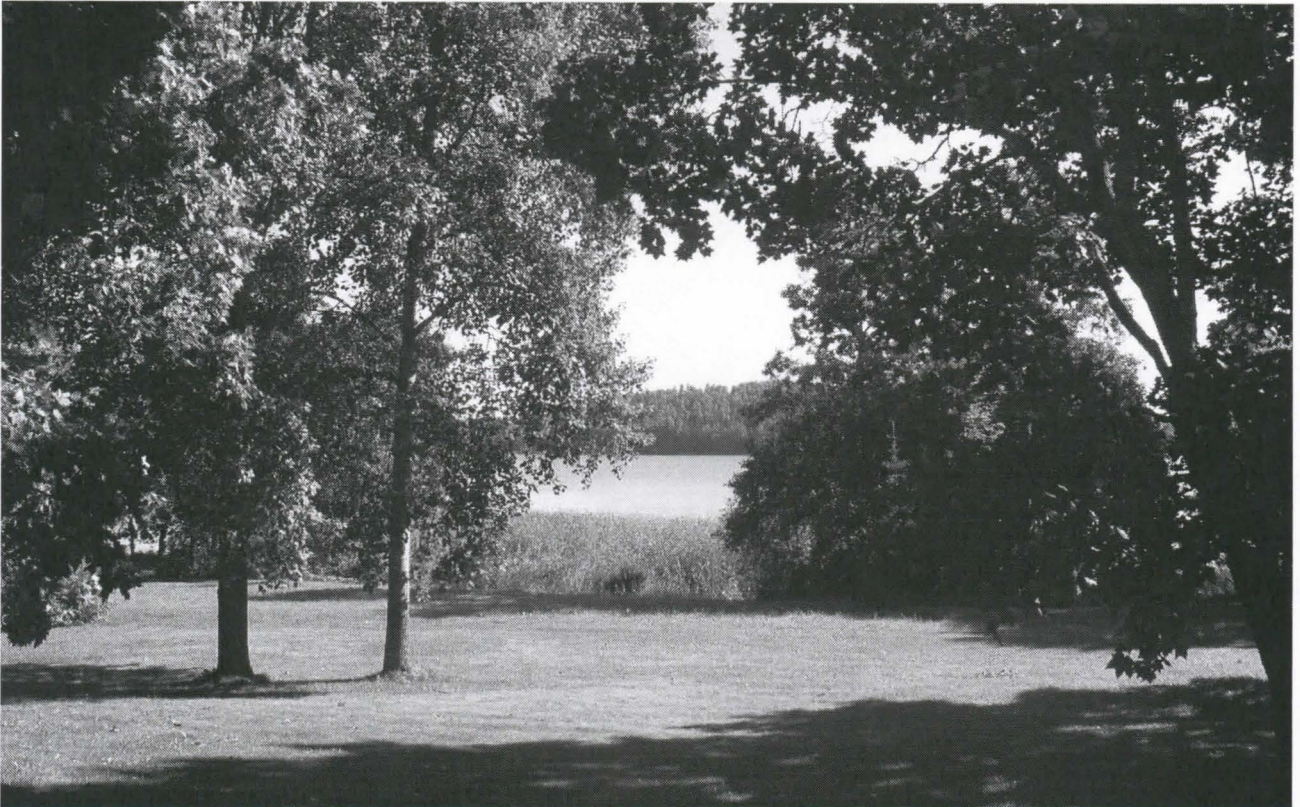
TYAdigi42:12. Näkymä pappilatontin itäreunalta Vesijärven nykyiseen vesirajaan, lounaasta. Edessä näkyvä nurmialue oli ennen juoksutuksia veden peittämä. Kuva H.-M. Pellinen.

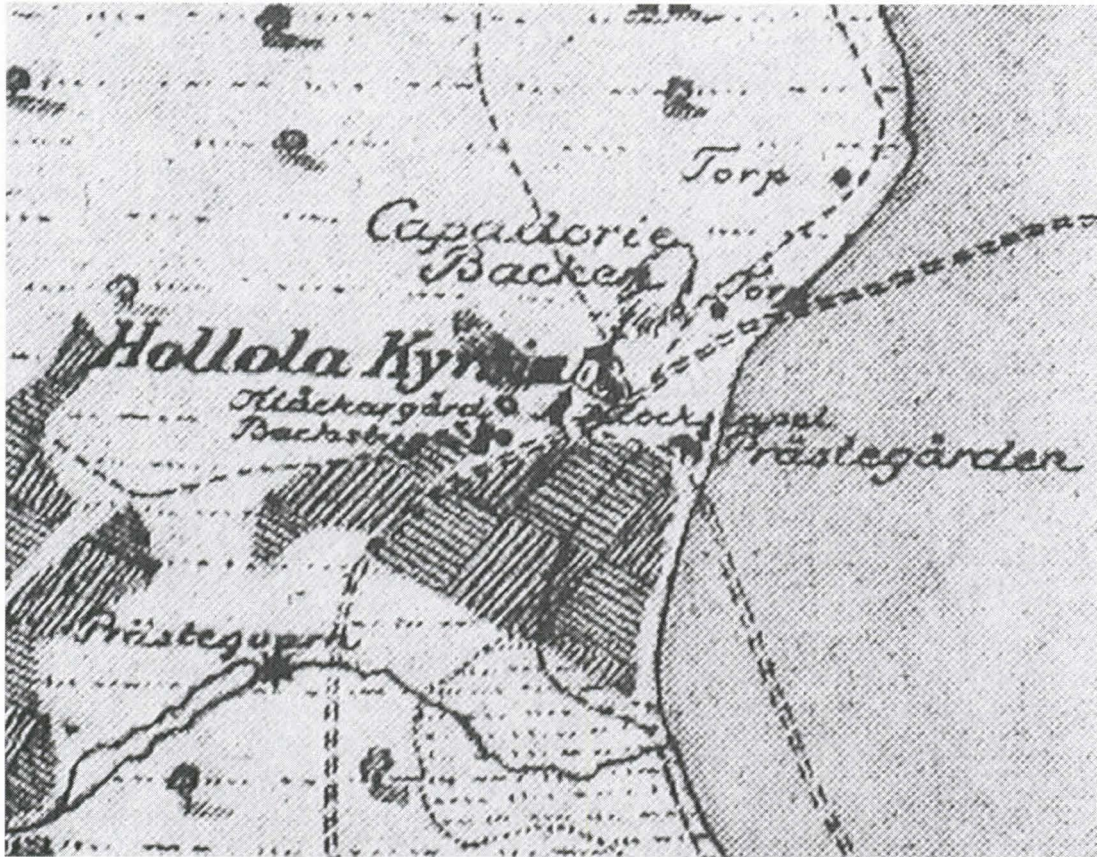
Ote A. Colléenin piirtämästä Hollolan pitäjänkartasta vuodelta 1749.
(Kuusi 1980 II, 211, alkuperäinen kartta Riksarkivet, Stockholm)

Vanhin Hollolan kirkonympäristöä kuvaava kartta on pitäjänkartta noin vuodelta 1650, johon seliteluettelon mukaan ei kuitenkaan ole merkitty pappilaa. (www.vanhakartta.fi) 1700-luvun puolivälin pitäjänkartassa näkyy jo pappila ainakin lähellä nykyistä paikkaansa sekä pappilan pellot. (Kuusi 1980 II, 211, alkuperäinen kartta Riksarkivet, Tukholma) 1700-luvun lopun Kuninkaankartastossa pappilatontti on merkitty melko epämääräisesti, tarkoituksena lienee kuitenkin nykyinen paikka, minkä lisäksi kaksoisneliöistä toinen kuvanee karjapihaa, joka tämän mukaan olisi tuolloin sijainnut tien etelä- tai lounaispuolella. (Alanen ja Kepsu 1989) Ensimmäinen selkeä esitys pappilasta rakennuksineen on vuoden 1812 kartassa (pappila ja sen rintamaa, KA H20a 14/1-3). Kartasta on useita versioita, joista Kansallisarkiston puhtaaksi piirrettyssä versiossa on esitetty pappilatontti yhdellä talosymbolilla, Maanmittaushallituksen arkiston konseptikarttaan (MHA Hollola -31) on puolestaan merkitty tarkemmin rakennuksenpaikkoja ja Hollolan seurakunnan kappaleeseen on yhdistetty kahden edellä mainitun kartan tiedot.

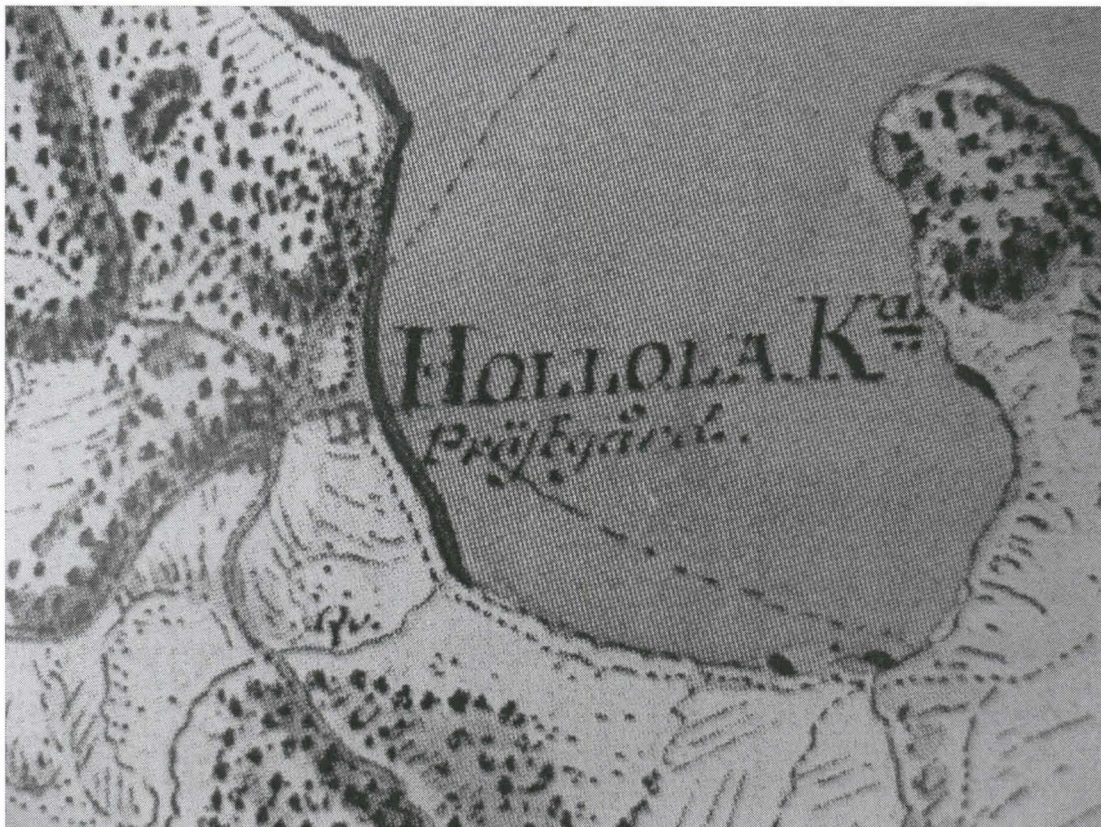
Hollolan kirkko ja pappila (oikealla) 1700-luvun lopulla Kuninkaankartastossa (Alanen ja Kepsu 1989)

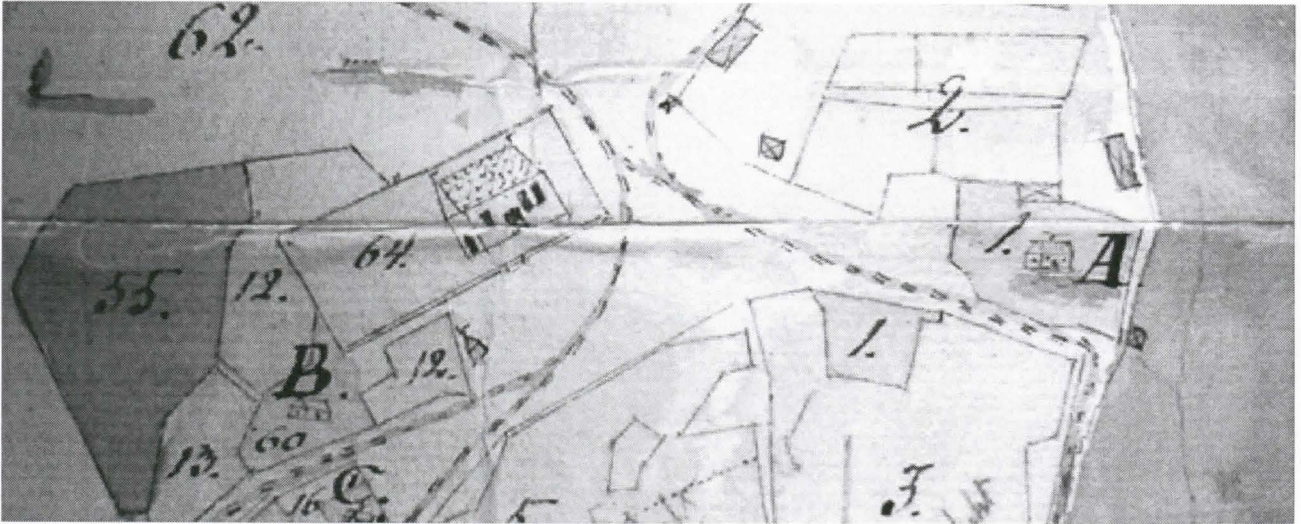
Hollolan kirkko ja pappila vuoden 1812 kartalla (pappilatontti 1 A, eteläinen tontti 1 on kartan selitteissä merkitty pappilan ryytimaaksi). (Hollolan seurakunnan arkisto)

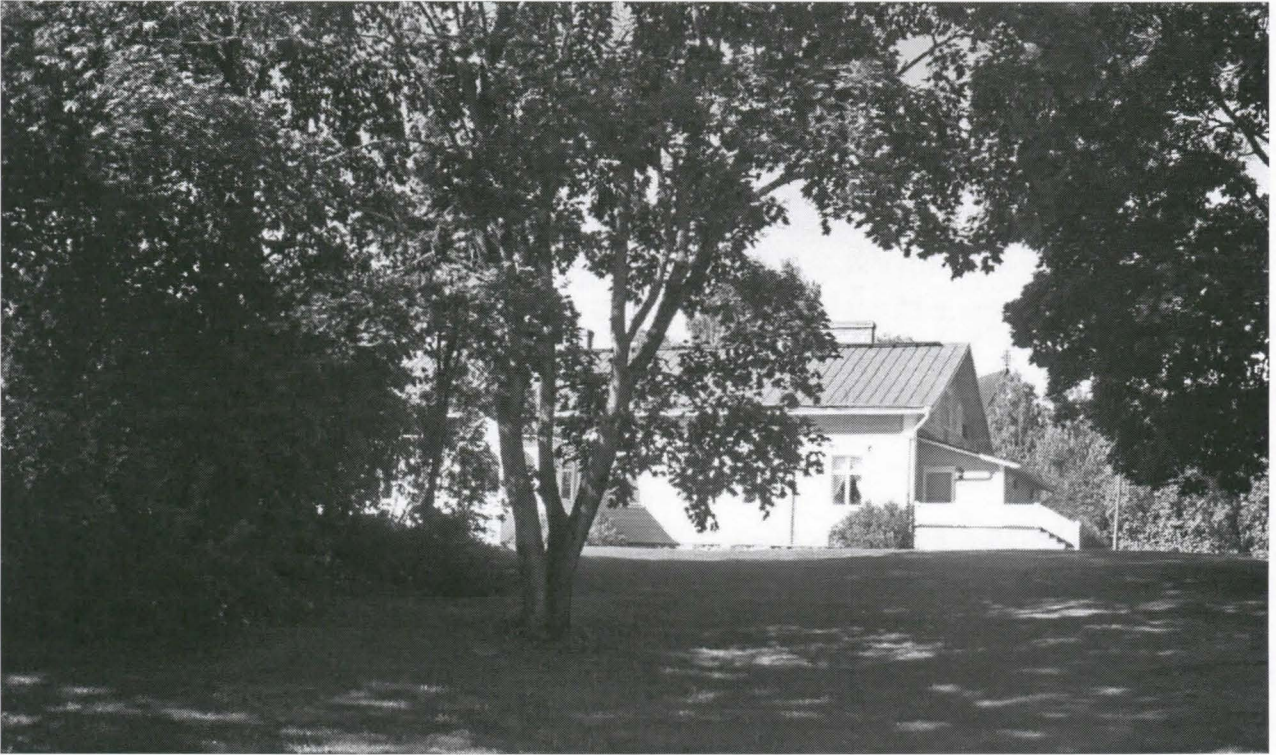
TYAdigi42:8. Kellari jää vasemmalla näkyvään pusikkoon, taustalla vanhan pappilan päärakennus, koillisesta. Kuva H.-M. Pellinen.

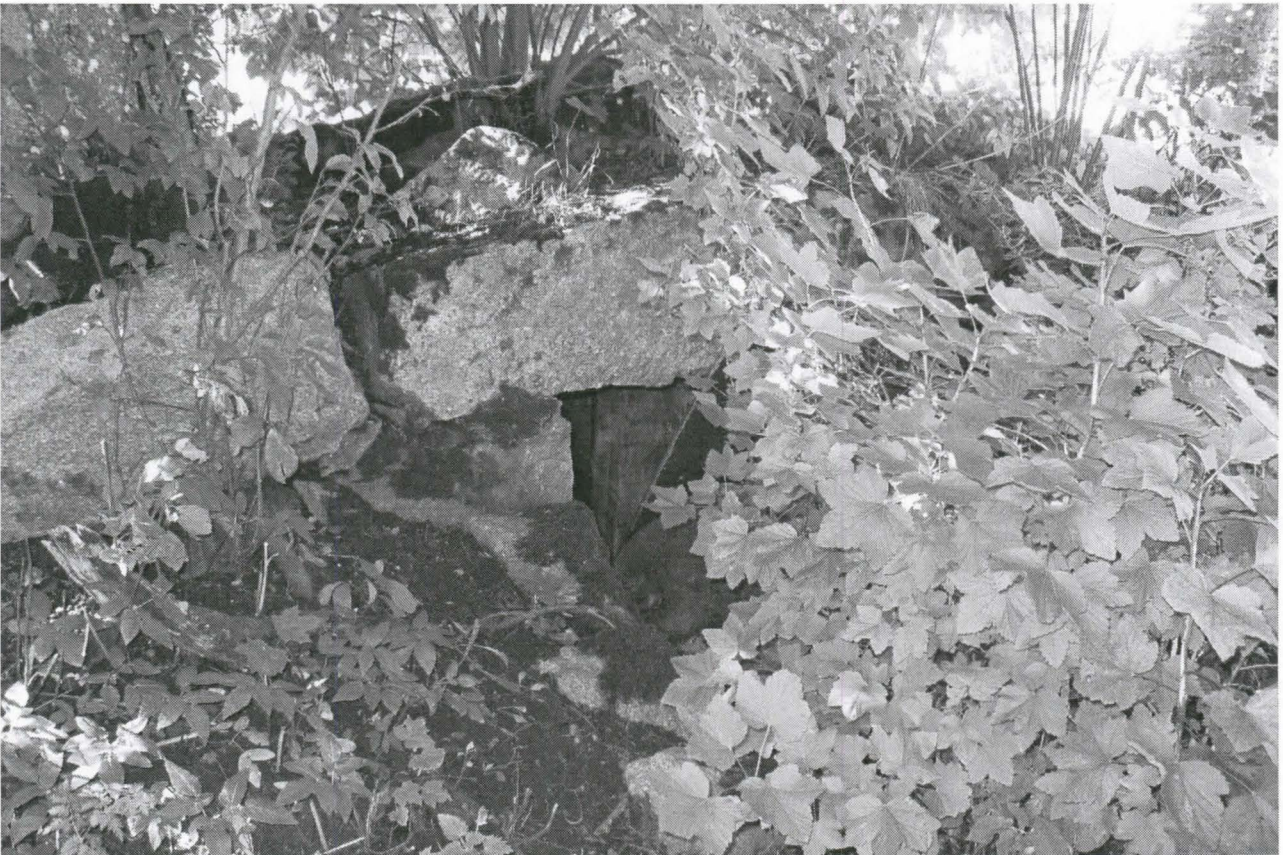
TYAdigi42:9. Kellarin oviaukkoa, jossa sisäänkäynti on suljettu kookkaalla kivellä, pohjoiskoillisesta. Kuva H.-M. Pellinen.

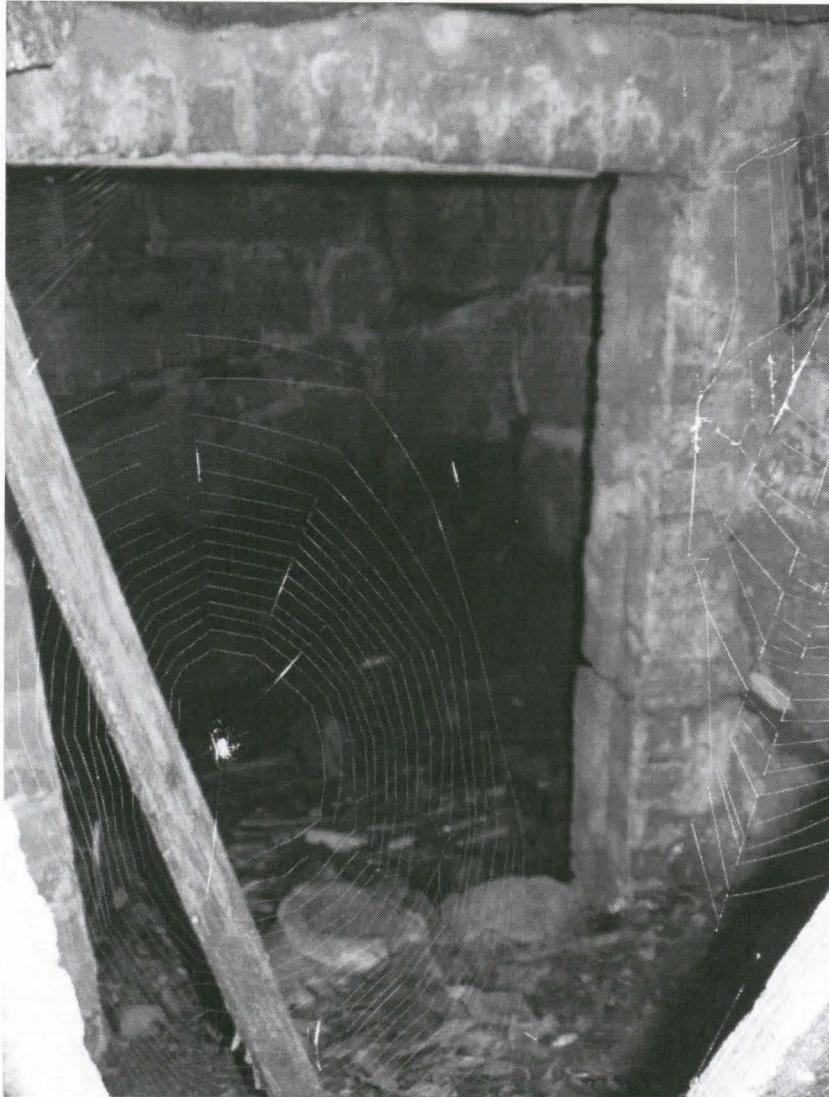
TYAdigi42:10. Kellarihuonetta sen pohjoiseen avautuvalta oviaukolta kuvattuna. Kuva H.-M. Pellinen.

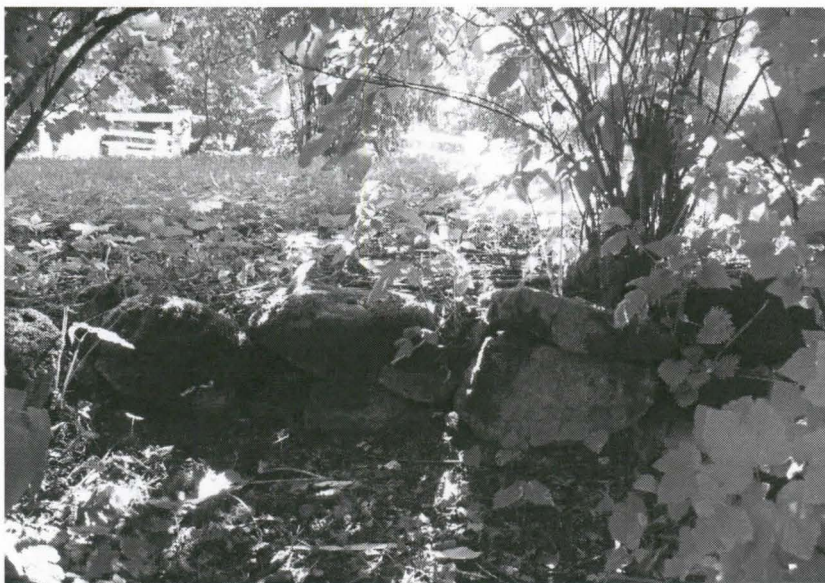
TYAdigi42:11. Kellarista itään lähtevää kiveystä, pohjoisesta. Kuva H.-M. Pellinen.

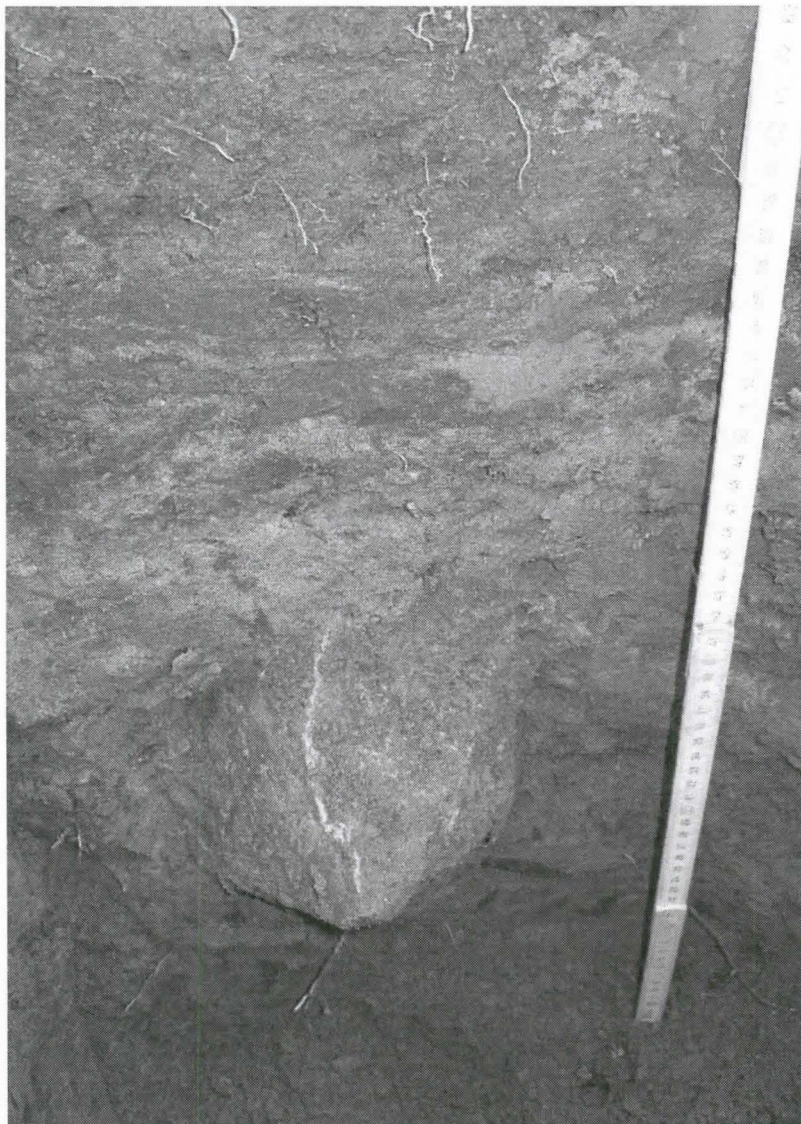
Koekuoppa 1 sijaitsi 10 metriä päärakennuksen lounaisnurkasta talon lyhyen seinän suuntaisesti länteen. Nurmen alla havaittiin ensin noin 20 cm puhdasta multaa, jonka alta tuli esiin pehmeämpi hiekkamaa, jossa oli tummia ja vaaleita raitoja. Siitä löytyi muutama tiilen muru ja yksi hieman kookkaampi kivi 35-50 cm syvyydestä. Kiven alaosassa näkyi joitakin hiiltyneen puun palasia. Noin 70 cm syvyydessä maa muuttui karkeaksi soraksi. Kuoppa kaivettiin 80 cm syvyyteen ja se oli em. havaintoja lukuun ottamatta täysin löydötön. Mahdollisesti alla sijaitsevaan vaaleaan pohjahiekkaan ei kyetty tällä kohdin kaivamaan.

Tulkinta: Löydöttömyys ja sekoittunut (raidoittunut) maa viittaavat siihen, että ainakin kuopan ylemmissä kerroksissa on lähinnä täyttömaata.

TYAdigi42:15. Koekuoppa 1, itäleikkaus. Kuva H.-M.Pellinen.

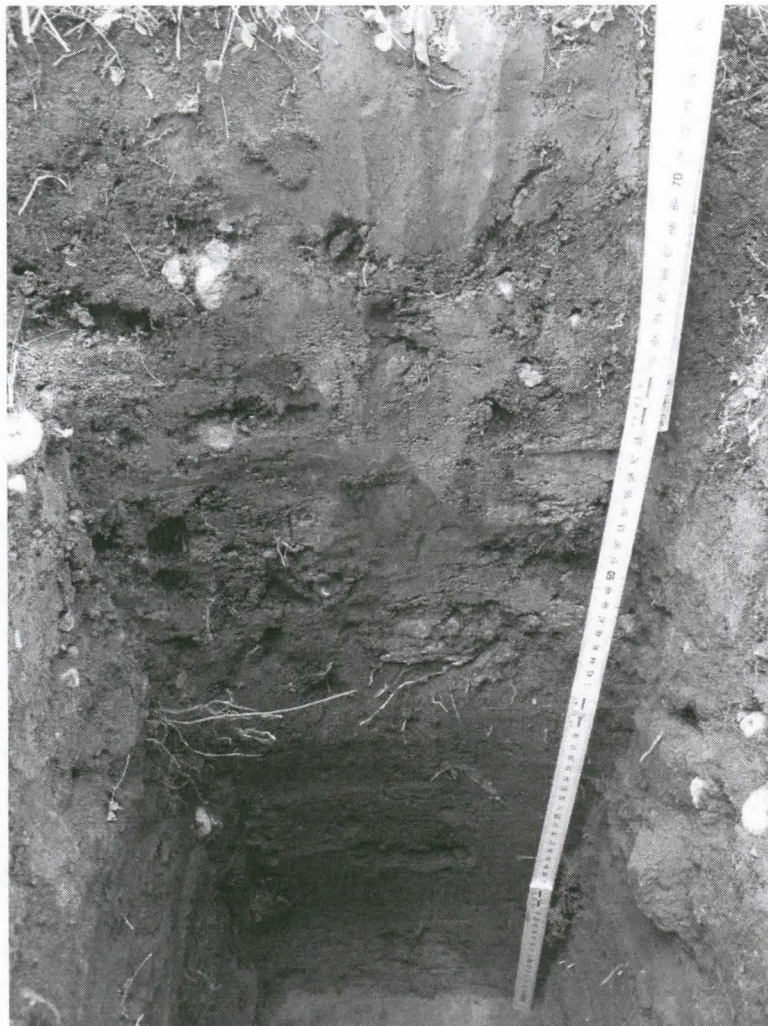
Koekuoppa 2 sijaitsi noin 41 metriä päärakennuksen lounaisnurkasta länteen. Paikalla on sijainnut muistolehto, joka sittemmin on kaadettu, kannot poistettu ja maa tasoitettu. Pintaturpeen alta paljastui kovaa, sekoittunutta savimultaa, jonka seassa oli soraa ja pieniä kiviä. Tuoreen näköisiä juuria tuli esiin vielä 40 cm syvyydestä, johon asti maa oli laikukasta savea ja soraa. Tämän kerroksen alta alkoi tumma, karkea hiekka, jossa näkyi myös hiilen paloja. Tumma likamaa jatkui noin 65 cm syvyyteen ja siitä löytyi hiilen lisäksi tiilenmurusia ja kerroksen alaosasta yksi takonaula. Tämän jälkeen hiekka vähitellen vaaleni ja noin 70-75 cm syvyydestä, juuri ennen vaaleamman hiekkakerroksen alkamista, löytyi pieni pala rautakauden tyyppin käyttökeramiikkaa (luetteloitu numerolle TYA 903:1).

Tulkinta: Tällä kohdalla maa on sekoittunutta ja osin ehkä täyttömaatakin noin 40 cm syvyyteen. Alempana kuitenkin on säilynyt vanhempia kulttuurikerrostumia. Mikäli löydetty keramiikan pala ajoittuu rautakaudelle, näyttäisi tien eteläpuolella havaittu rautakautiseksi asuinpaikka-alueeksi tulkittu kohde jatkuvan jonkin verran tien pohjoispuolelle, pappilan nykyiselle pihamaalle.

TYAdigi42:16. Koekuoppa 2 vaalean pohjahiekan tasossa, idästä. Sekoittuneen maan alla näkyy säilyneitä kulttuurikerroksia. Kuva H.-M. Pellinen.

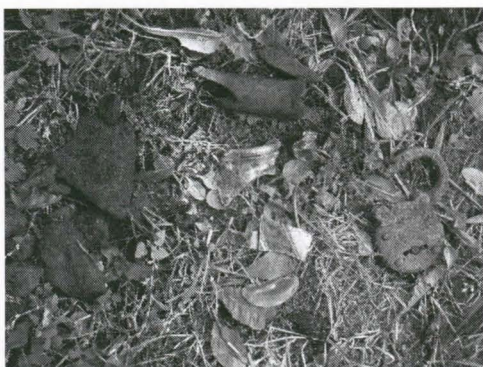
Koepisto 1 tehtiin vanhan kellariraunion sisäänkäynnin vierelle, vanhan pappilan päärakennuksen itäpuolelle. Kymmenen sentin multakerroksen alta paljastui noin viiden sentin paksuinen hiekkakerros ja sen alta noin puoleen metriin maa oli tummaa, multaista likamaata, jossa oli runsaasti kookkaita tiilenpalasia, kirkasta ja vihreää paksuseinäistä astialasia sekä nisäkkään putkiluun katkelma. Kuoppa pystytettiin isojen juurien vuoksi kaivamaan vain 55 cm syvyyteen. Kuopan vierellä havaitsimme sattumalta lojuvan ilmeisesti kellarin vanhan lukon.

Tulkinta: Vanhan kellarin ympäriltä ei ole korvattu maata, vaan siellä on jo vanhastaan tai kuoritun nurmialueen paikalta tuotua likamaata, joka sisältää runsaasti kotitalousjätettä. Sekä kellarin ympärillä, maan pinnalla lojuva jäte, että koepistosta löydetty materiaali ei kuitenkaan näyttänyt selvästi ajoittuvan viime vuosisatoja vanhemmaksi.

Löytömateriaalia kellarinedustan koekuopasta ja sen ympäriltä. Kuva H.-M. Pellinen.

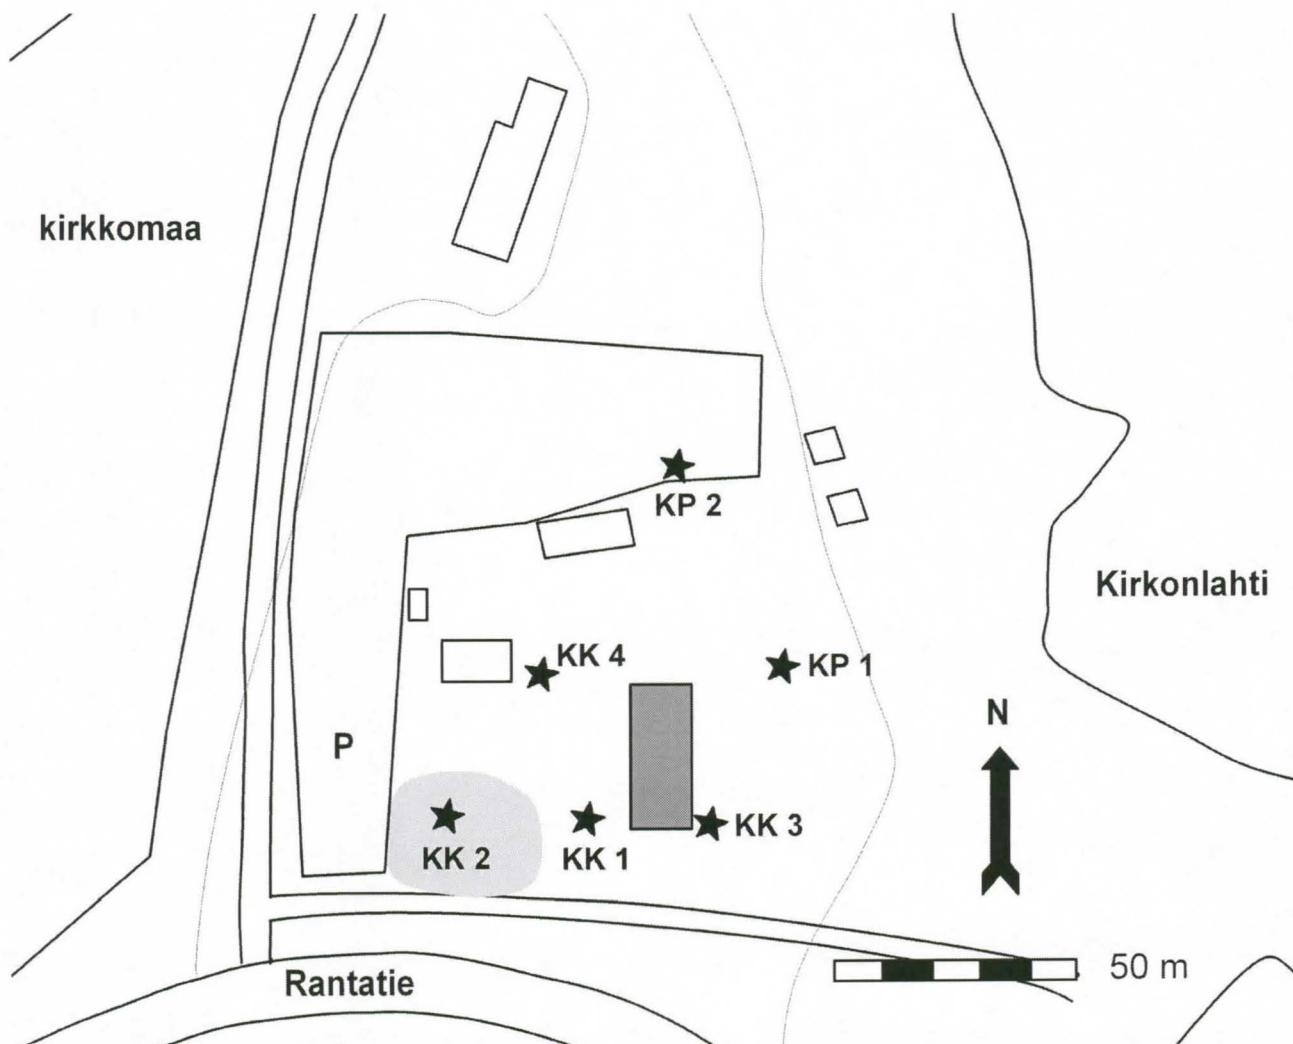
Hollolan pappilan ympäristö, piirros peruskarttalehden 2134 10 pohjalta. Harmaa rakennus on pappilan vanha päärakennus, koekuopat (KK) ja koepistot (KP) on merkitty tähdillä. Vaaleanharmaa alue koekuopan 2 ympärillä osoittaa kohdan, jossa kulttuurikerrostumat saattavat olla paremmin säilyneitä kuin muualla pappilan ympäristössä.

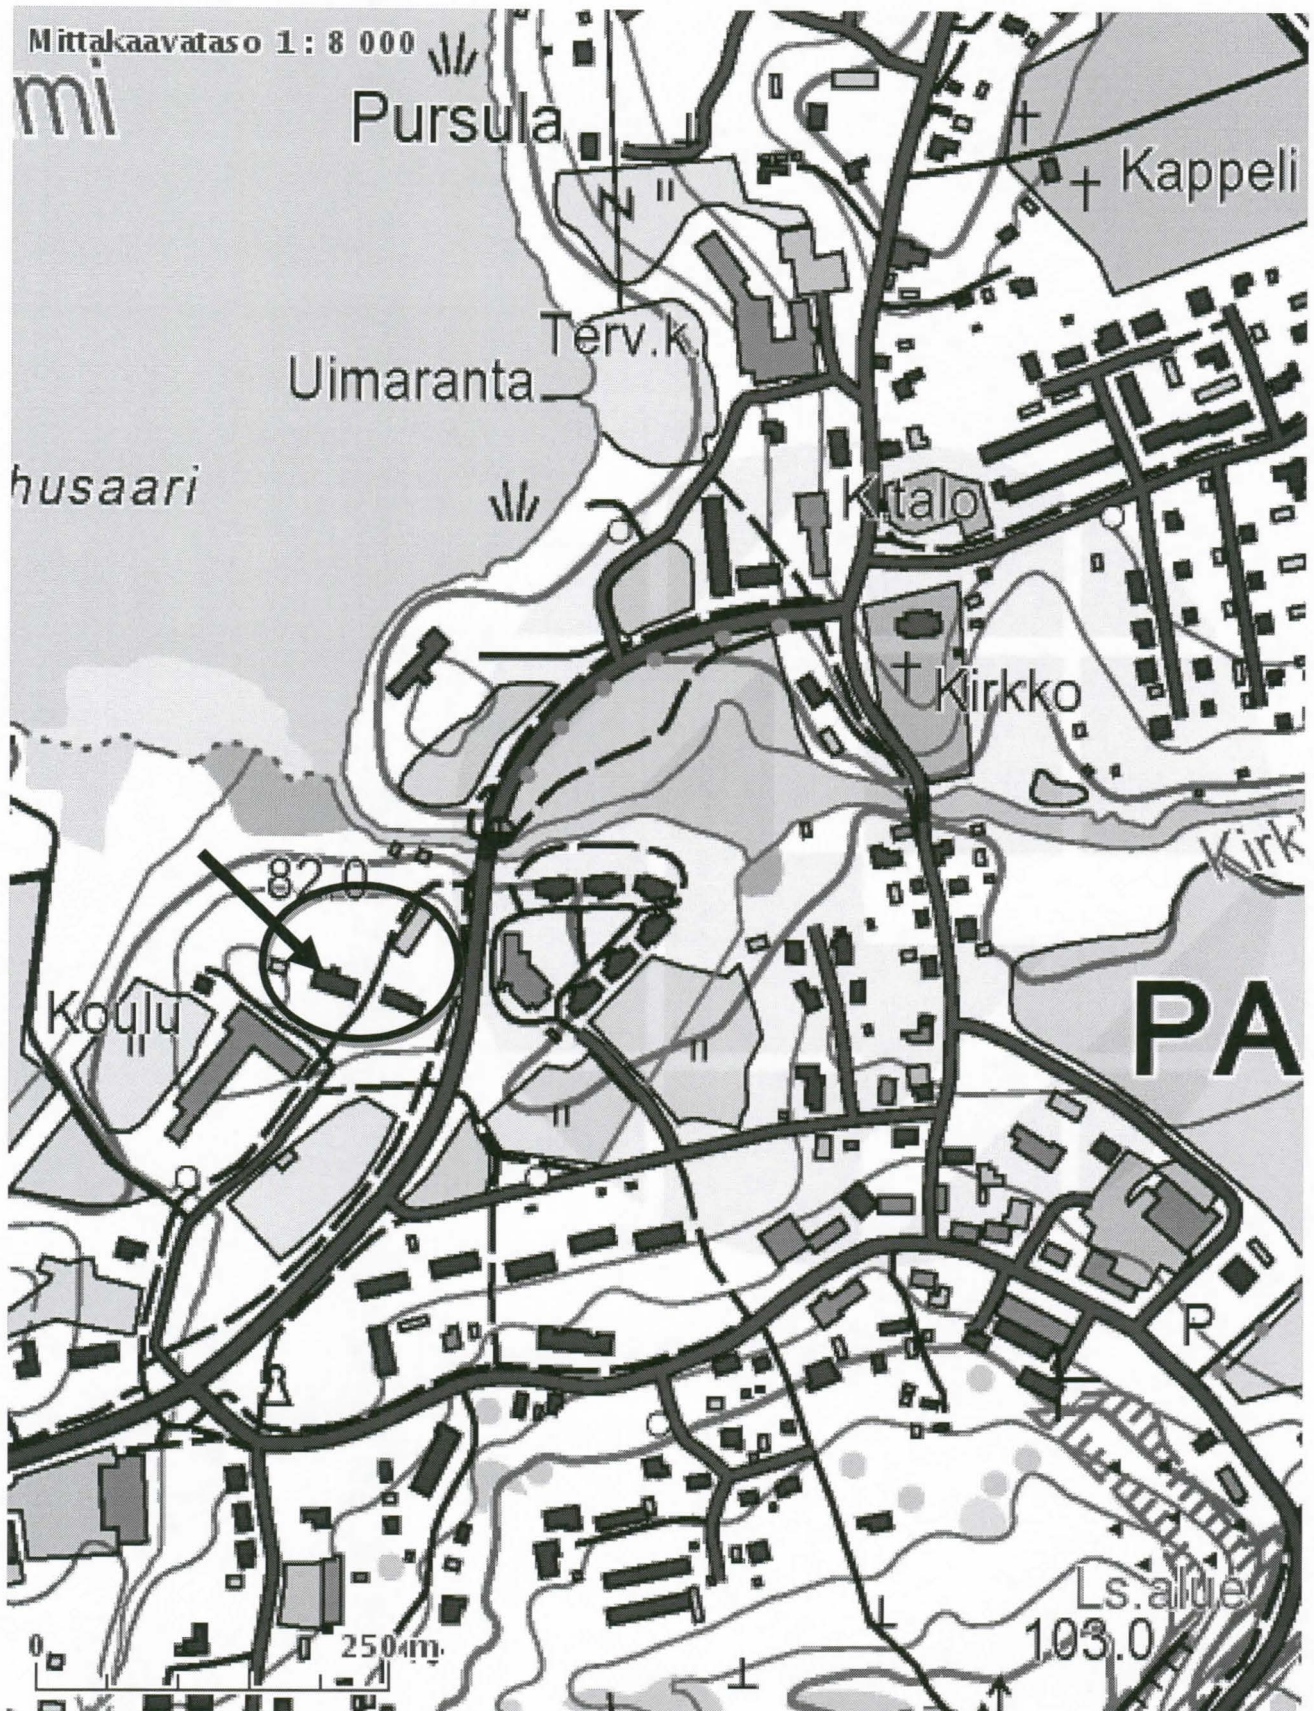
Ote peruskartasta 2143 07 (© Maanmittauslaitos). Musta nuoli osoittaa viimeisimmän päärakennuksen paikan, ympyrän sisälle jää pappilan historiallisista kartoista tunnettu vanha tonttima.

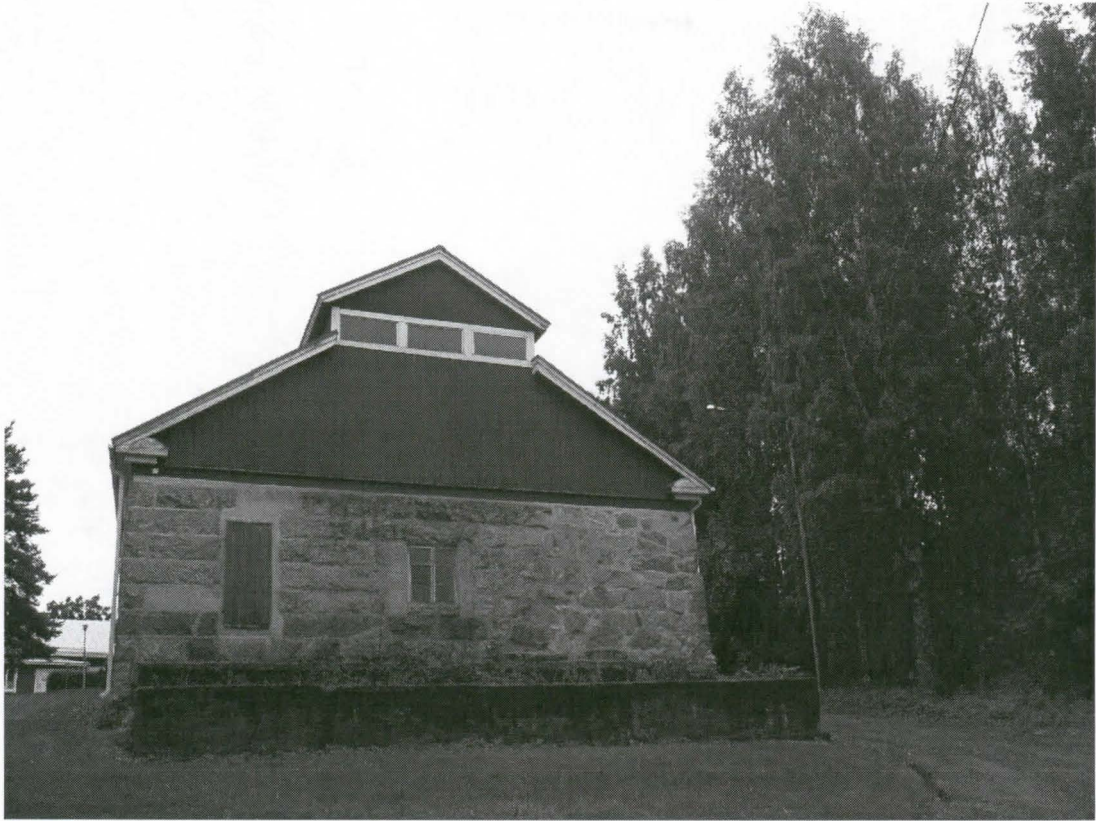
TYAdigi42:23. Kivinavetta ja pappilan pihapiiriä kohti nouseva hiekkatie pohjoisesta.
Kuva. H.-M. Pellinen.

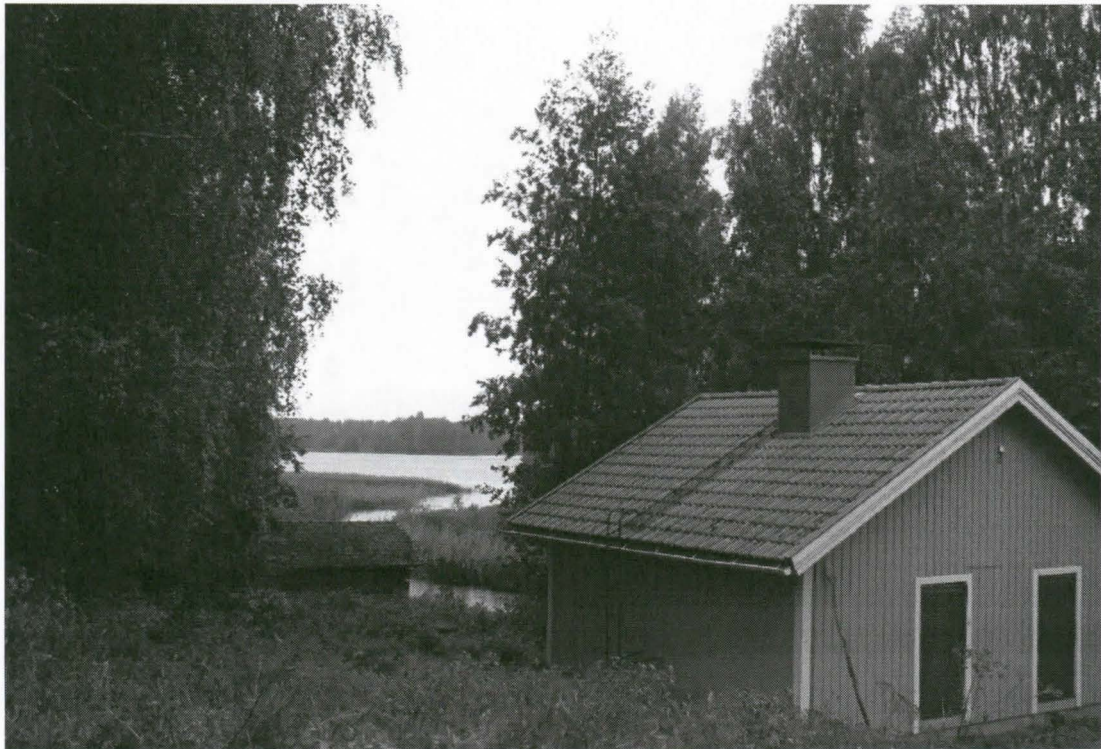
TYAdigi42:24. Sauna ja venesuoja pappilan rannassa Kirkkojoen varrella.
Kuva H.-M. Pellinen

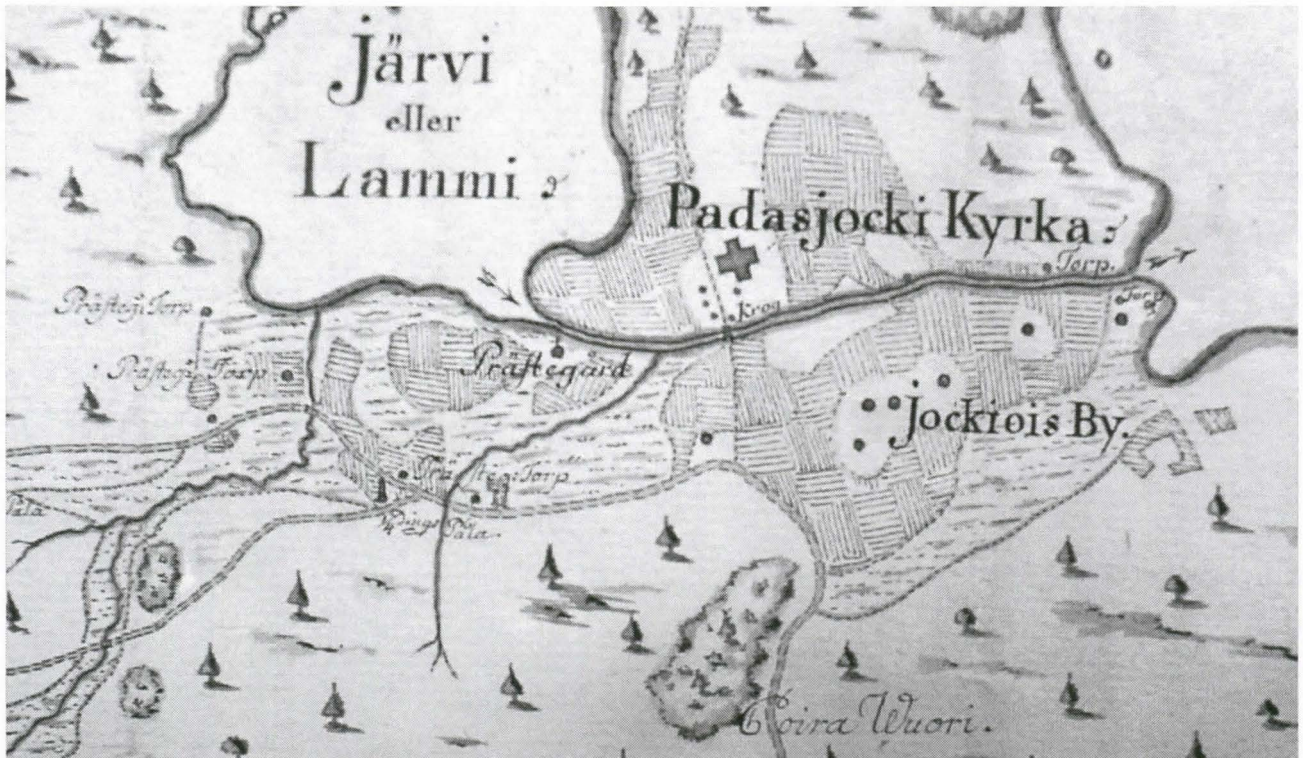
Ote Padasjoen pitäjänkartasta 1749-1751. (www.vanhakartta.fi, alkuperäinen kartta Riksarkivetissa Tukholmassa)

Padasjoen pappilasta ei ole tiettävästi kartografista esitystä 1600-luvun puolelta. Vuosien 1749-1751 välillä tehdyssä pitäjänkartassa pappila on merkitty nykyiselle tontilleen. Kartassa näkyvät myös pappilan peltojen ja torppien sijainnit. (www.vanhakartta.fi, alkuperäinen kartta Riksarkivetissa Tukholmassa)

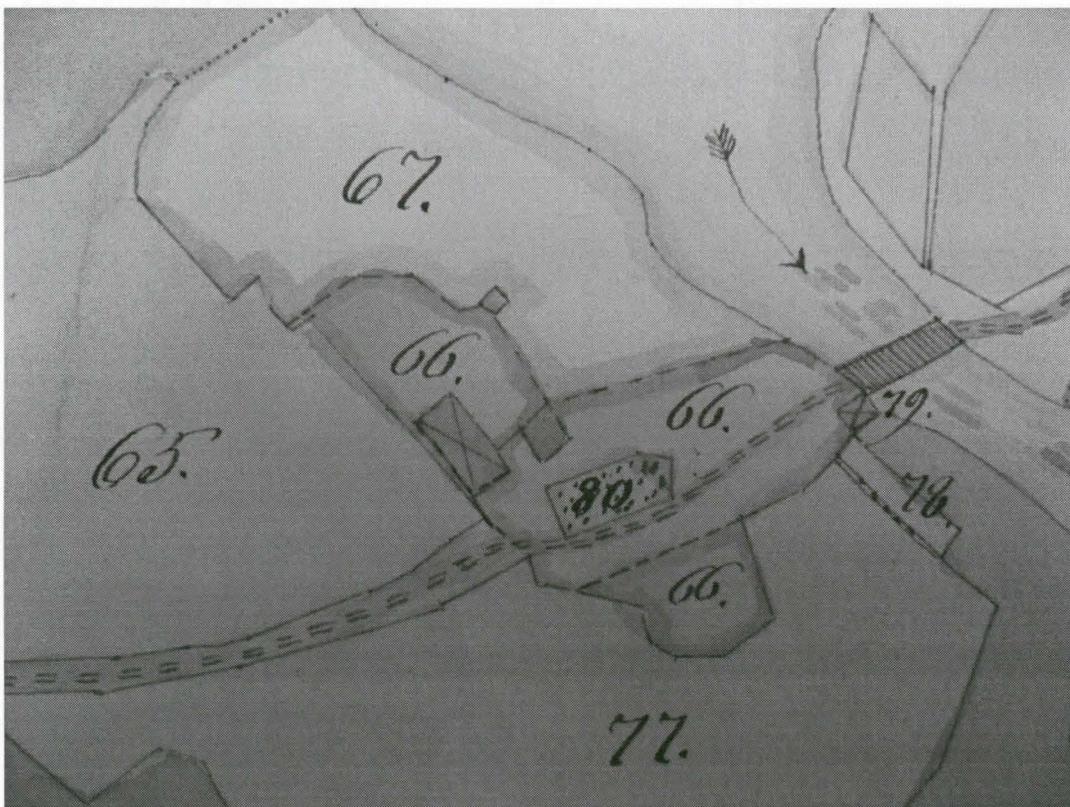
Ote vuonna 1862 piirretystä Syrjäntaan kylän isojakokartasta, jossa näkyy mm. pappilan tonttima (no. 66), päärakennus sekä ryytimää (no. 80). (KA H 58 4/17-15)

1700-luvun lopulta on sitten useitakin esityksiä: kuninkaankartasto sekä 1700-luvun lopun vesistökartta. Tarkimpana pappila esiintyy Syrjäntaan isojakokartassa, joka on mitattu vuonna 1794 ja uudelleen 1858 ja piirretty vuonna 1862. Siinä tonttima-alue sijaitsee päärakennukselta rantaan, molemmin puolin tietä, siis samoin kuin nykyäänkin. Maanmittaushallituksen arkiston konsepti ja Kansallisarkiston puhtaaksi piirretty versio ovat pappilan osalta kutakuinkin samanlaiset.

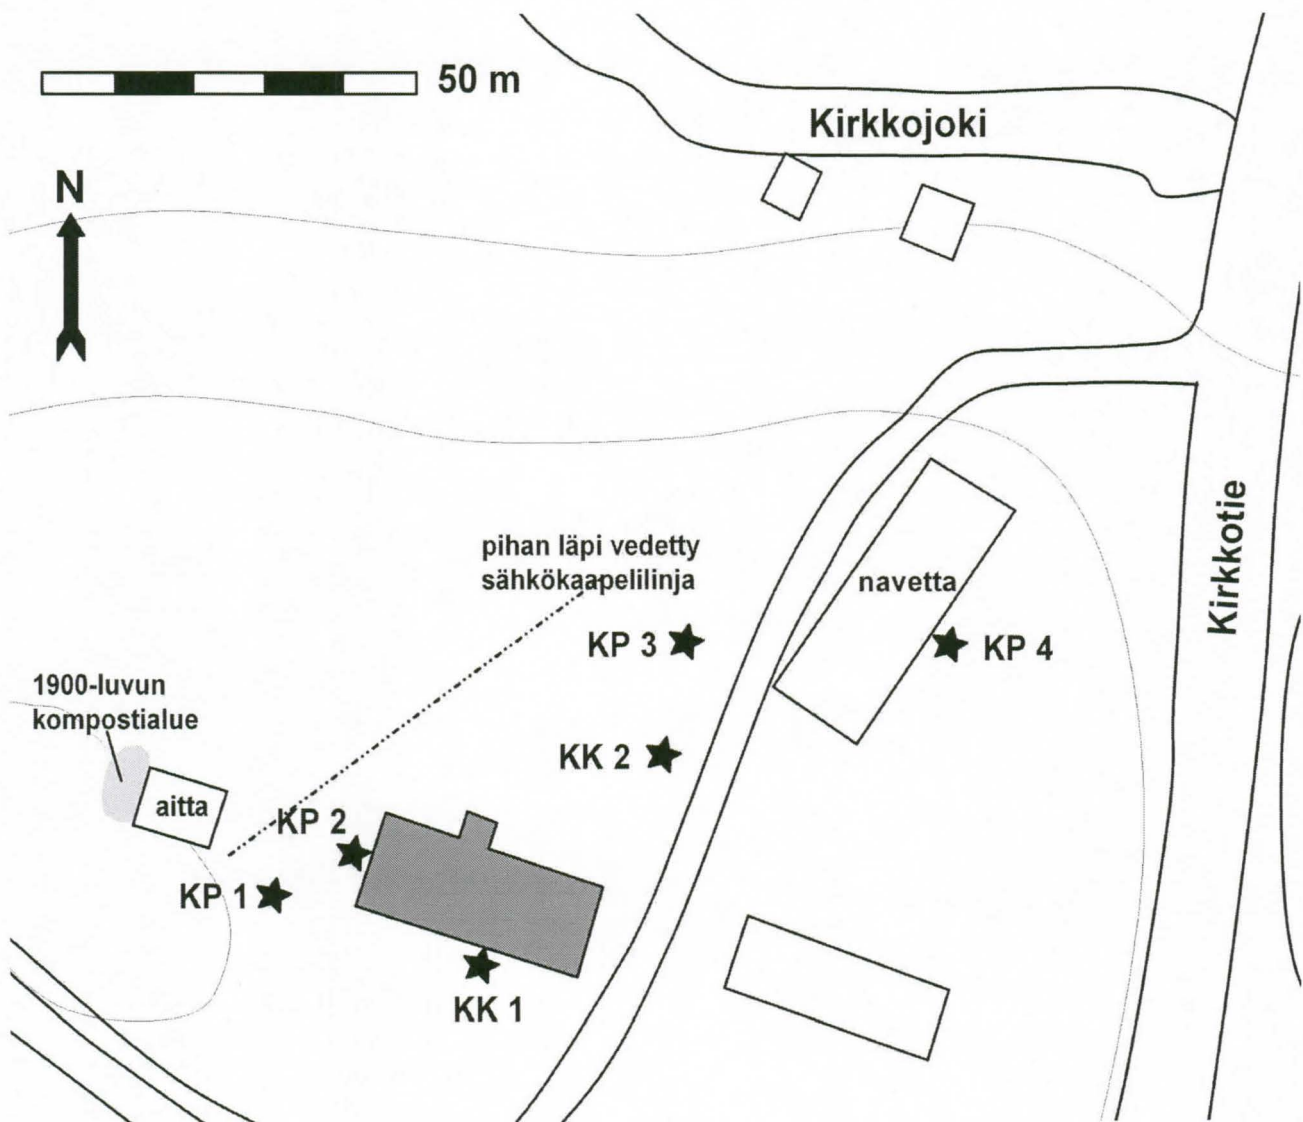
Koepistoissa (ks. kartta) ei tullut esiin mitään rakenteisiin viittaavia löytöjä tai säilyneitä kulttuurikerrostumia. Löydöt pihapiirissä olivat pääasiassa tiilenpalasia ja ikkunalasias. Aittarakennuksen länsipuolella näkyy olevan ainakin 1900-luvulla käytössä ollut kompostialue. Entisen karjapihan puolelle, navetan itäseinustalle tehdyssä koepistossa no. 4 näkyi myös 1900-luvun kompostiaineista. Kuoppa sijaitsi savisessa rinteessä ja täyttyi vedellä nopeasti jo noin 25 cm syvyydessä.

Peruskarttalehden 2143 07 pohjalta piirretty karttaluonnos, johon on merkitty Padasjoen vanha pappilan päärakennus harmaalla, todettu kompostialue vaaleanharmaalla sekä koekuoppien (KK) ja koepistojen (KP) sijainnit.
