PÄIJÄT-HÄMEEN KESKIAIKAISET PAPPILAT

Hollolan, Padasjoen ja Sysmän pappilatonttien arkeologinen inventointi elokuussa 2013

Hanna-Maria Pellinen
Turun yliopisto
Arkeologia

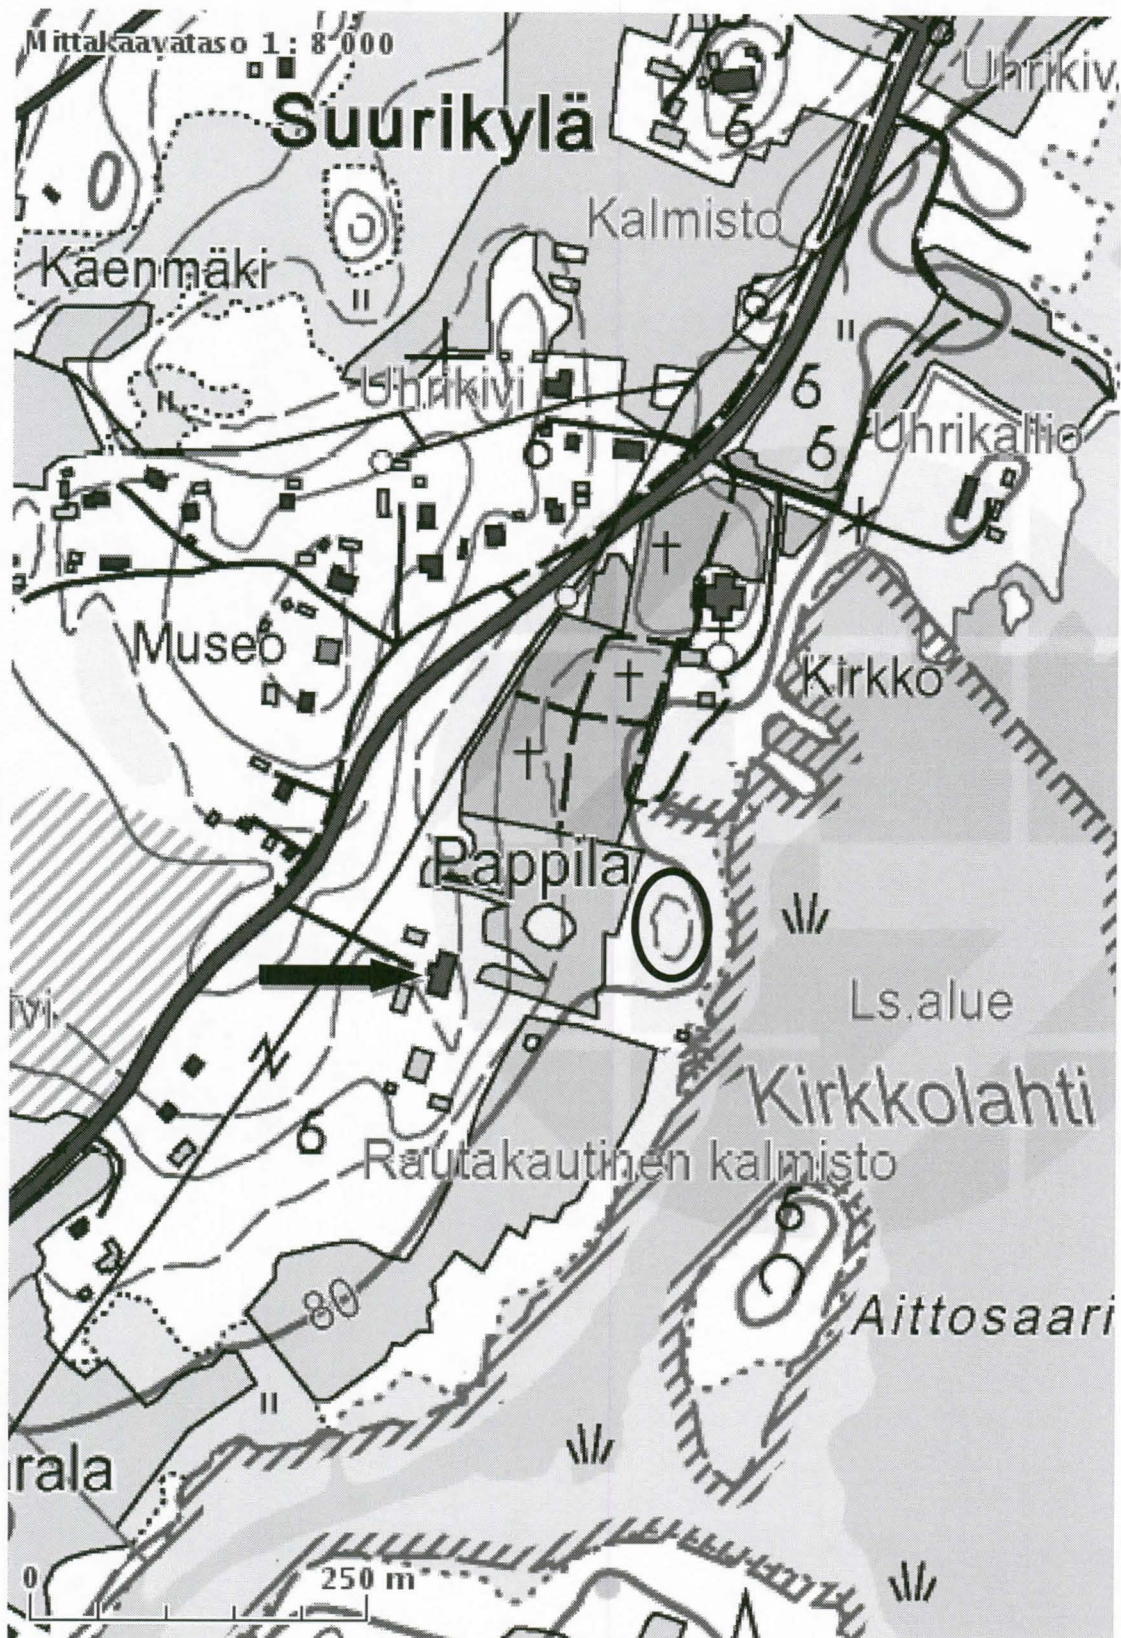
Ote peruskartasta 3121 03 Sysmä (© Maanmittauslaitos). Mäki, jolla pappilanrauniot sijaitsevat on ympyröity. Viimeisin pappilan päärakennus on merkitty mustalla nuolella.

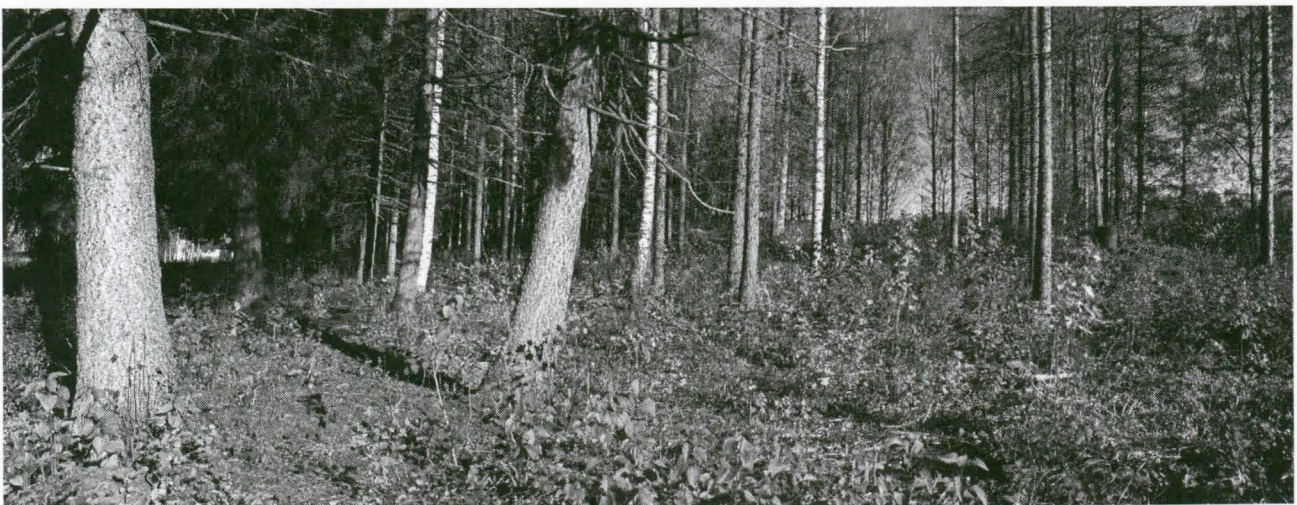
TYAdigi42:30. Panoraama kuusikujasta ja sen oikealla puolella kohoavasta vanhan pappilan mäestä, etelästä. Oikealla puiden välissä näkyvä, kookas peltinen putki kuuluneen uudemman saunarakennuksen jäännöksiin. Kuva H.-M. Pellinen.

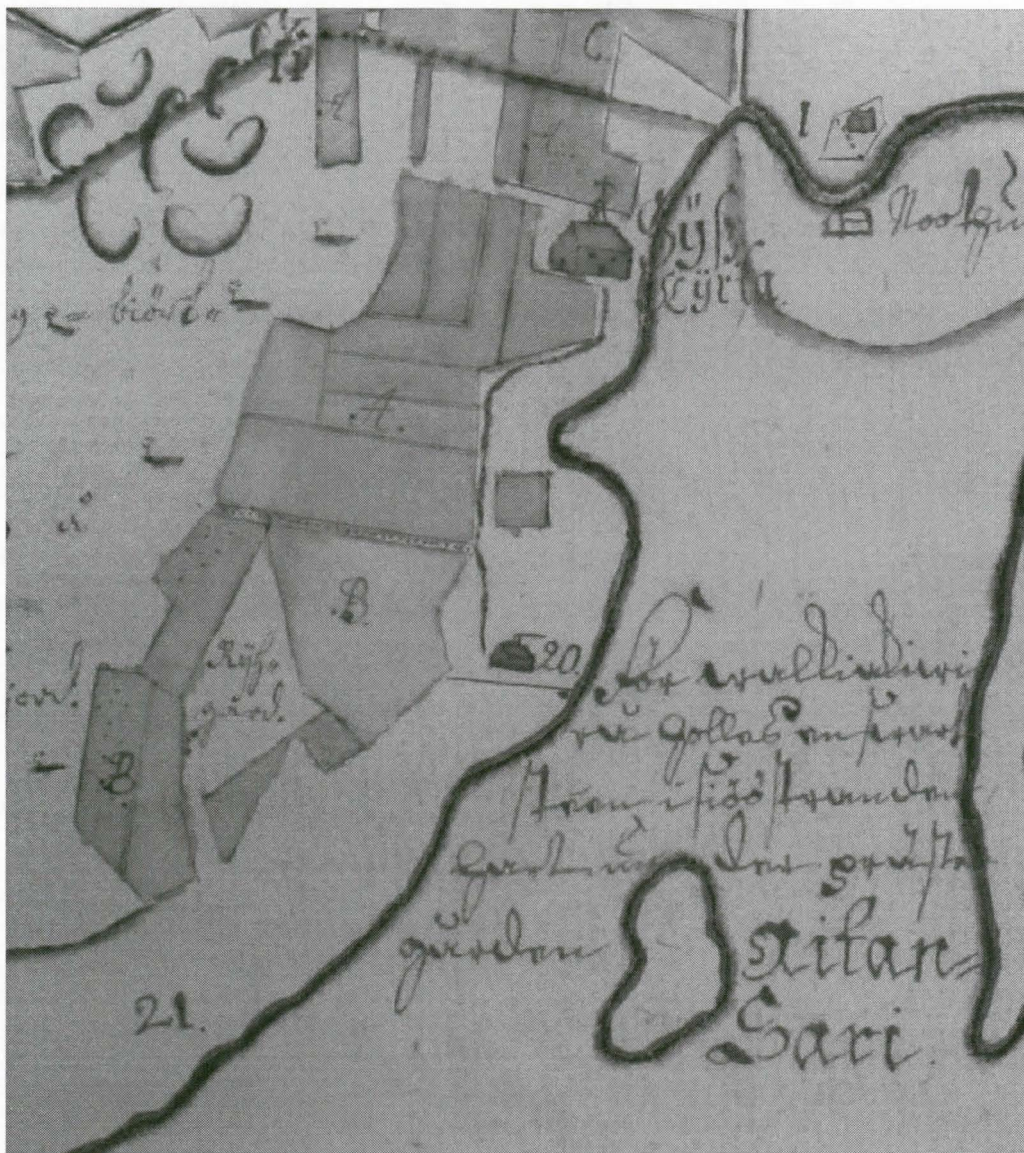
Ote Nils Avanderin kartasta vuodelta 1707. (KA C 12 4/1-2)

Vanhin esitys vanhan tontin pappilasta on Nils Avanderin tiluskartta vuodelta 1707 (KA C 12 4/1-2). Tässä näkyy pappila kuvattuna melko lähellä rantaa, peltojen itäpuolella. Muista pelloista erillisenä on pappilan pohjoispuolelle kuvattu pieni neliönmuotoinen peltotilkku, mahdollisesti ryytimaa tms., tarkempaa selitettä kartassa ei siitä ole. Sen sijaan lännempänä, suunnilleen uudemman pappilatontin paikkeille on merkitty rakennettu alue "gård", mahdollisesti riihipiha tai muu ulkorakennuksille varattu paikka. Nähtävästi siis pappilatontin siirrossa 1800-luvulla hyödynnettiin jo olemassa olevaa tasattua piha-aluetta.

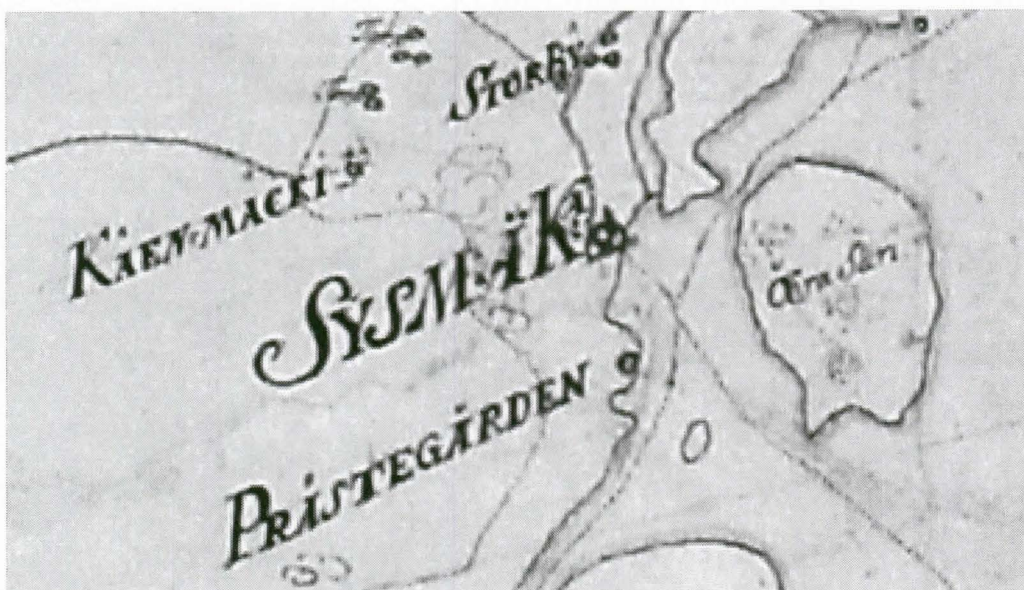
Ote vuoden 1748 pitäjänkartasta.

Vuoden 1748 pitäjänkartassa pappila on edelleen merkitty vanhaan paikkaansa aivan järven rannalle. Adolph Neoviuksen geometrisessa kartassa, jonka mittaukset ovat vuosilta 1783 ja 1787, tonttimaa on samoin kuvattu aivan rantaan siten, että keskellä olevalle tontille (miespiha?) johtaa tie, tämän eteläpuolella on toinen kookkaampi tonttimaa (karjapiha/ulkorakennuksia?) ja pohjoispuolella keltaisella väritetty neliö, jonka sisälle on piirretty vihreä kuvio (puutarha/ryytimaa?). Merja Uotilan senaatin talousosaston akteista löytämä kartta vuodelta 1828 on pappilatontin kohtalon kannalta oleellinen. Siihen on nimittäin merkitty sekä pappilan vanha että uusi tontti. Vuoden 1891 Sysmän kirkkoherran virkatalon tiluskartassa vanhan tontin eteläreunaan on merkitty yksi kookkaampi rakennus ja yksi pieni rakennus, mahdollisesti jokin ulkorakennus ja sauna, josta johtaakin polku laituripaikalle.

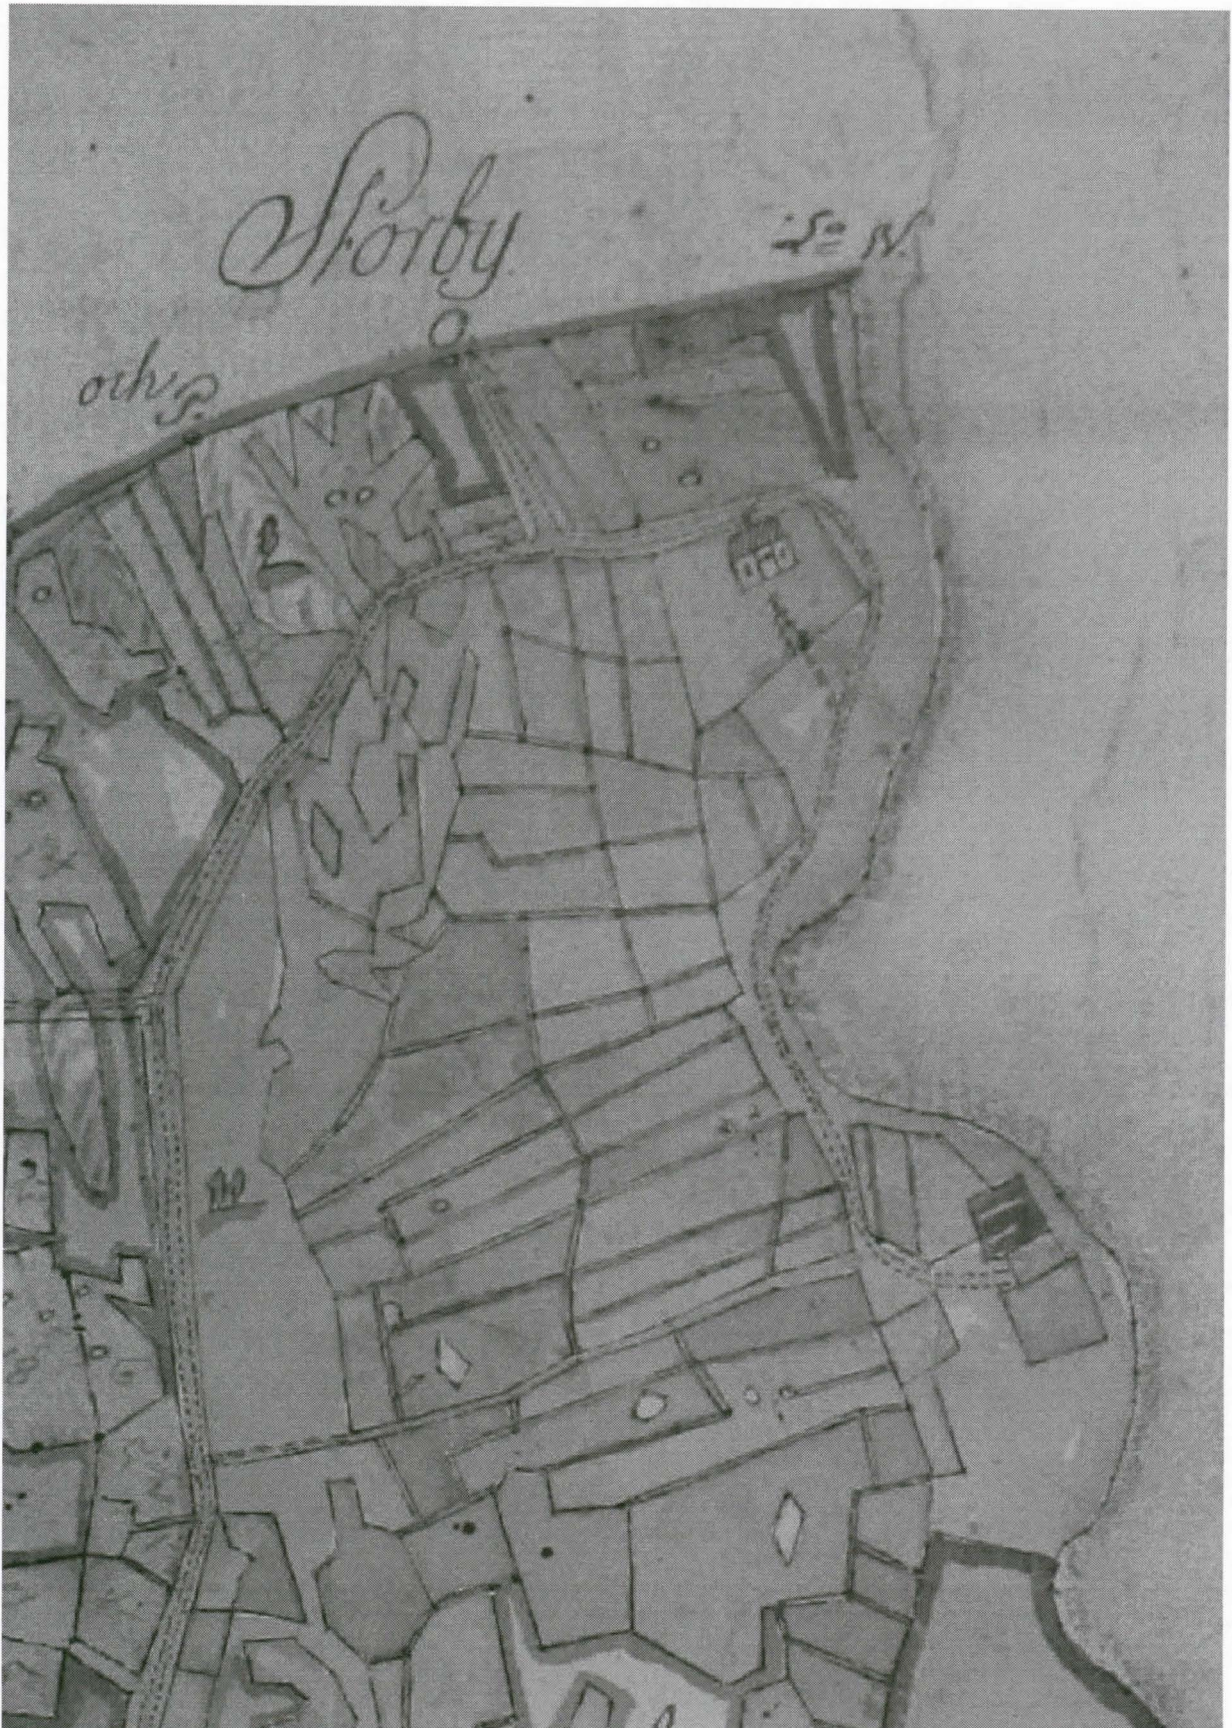
Ote Adolph Neoviuksen kartasta Sysmän kirkon ja pappilan ympäristöstä (1783 ja 1787). Pappilan tontti sijaitsee alhaalla oikealla olevalla niemekkeellä, kirkolta johtavan tien päässä. Myös uusimman pappilanpaikan kohdalle näyttäisi merkityn tonttimaa. (Sysmän seurakunnan arkisto)

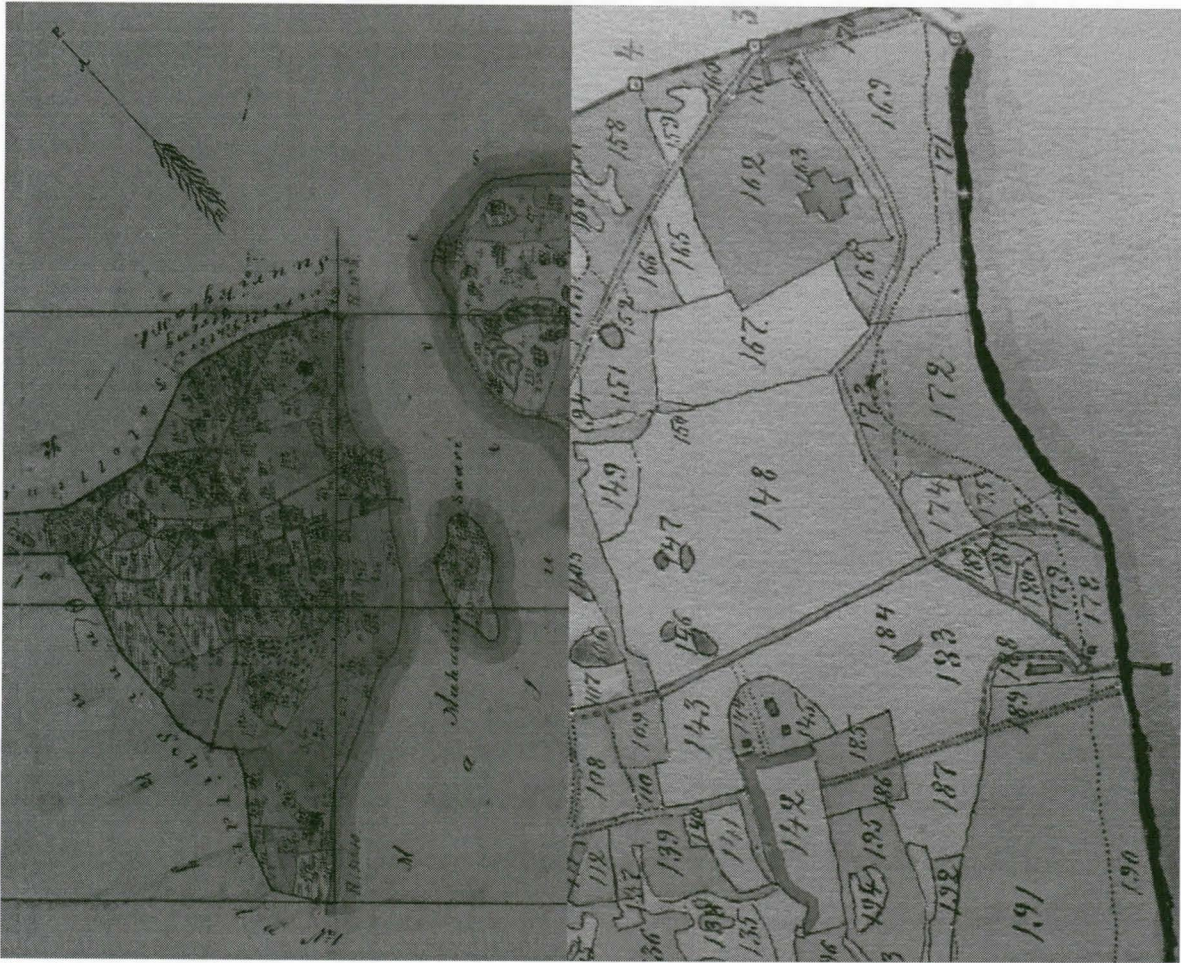
Ote Sysmän Suurikylän isojaon konseptikartasta vuodelta 1891 ja yksityiskohta puhtaaksi piirretystä kirkon ja pappilan alueesta, jossa no. 142 on uusi tontti. (Sysmän seurakunnan arkisto)

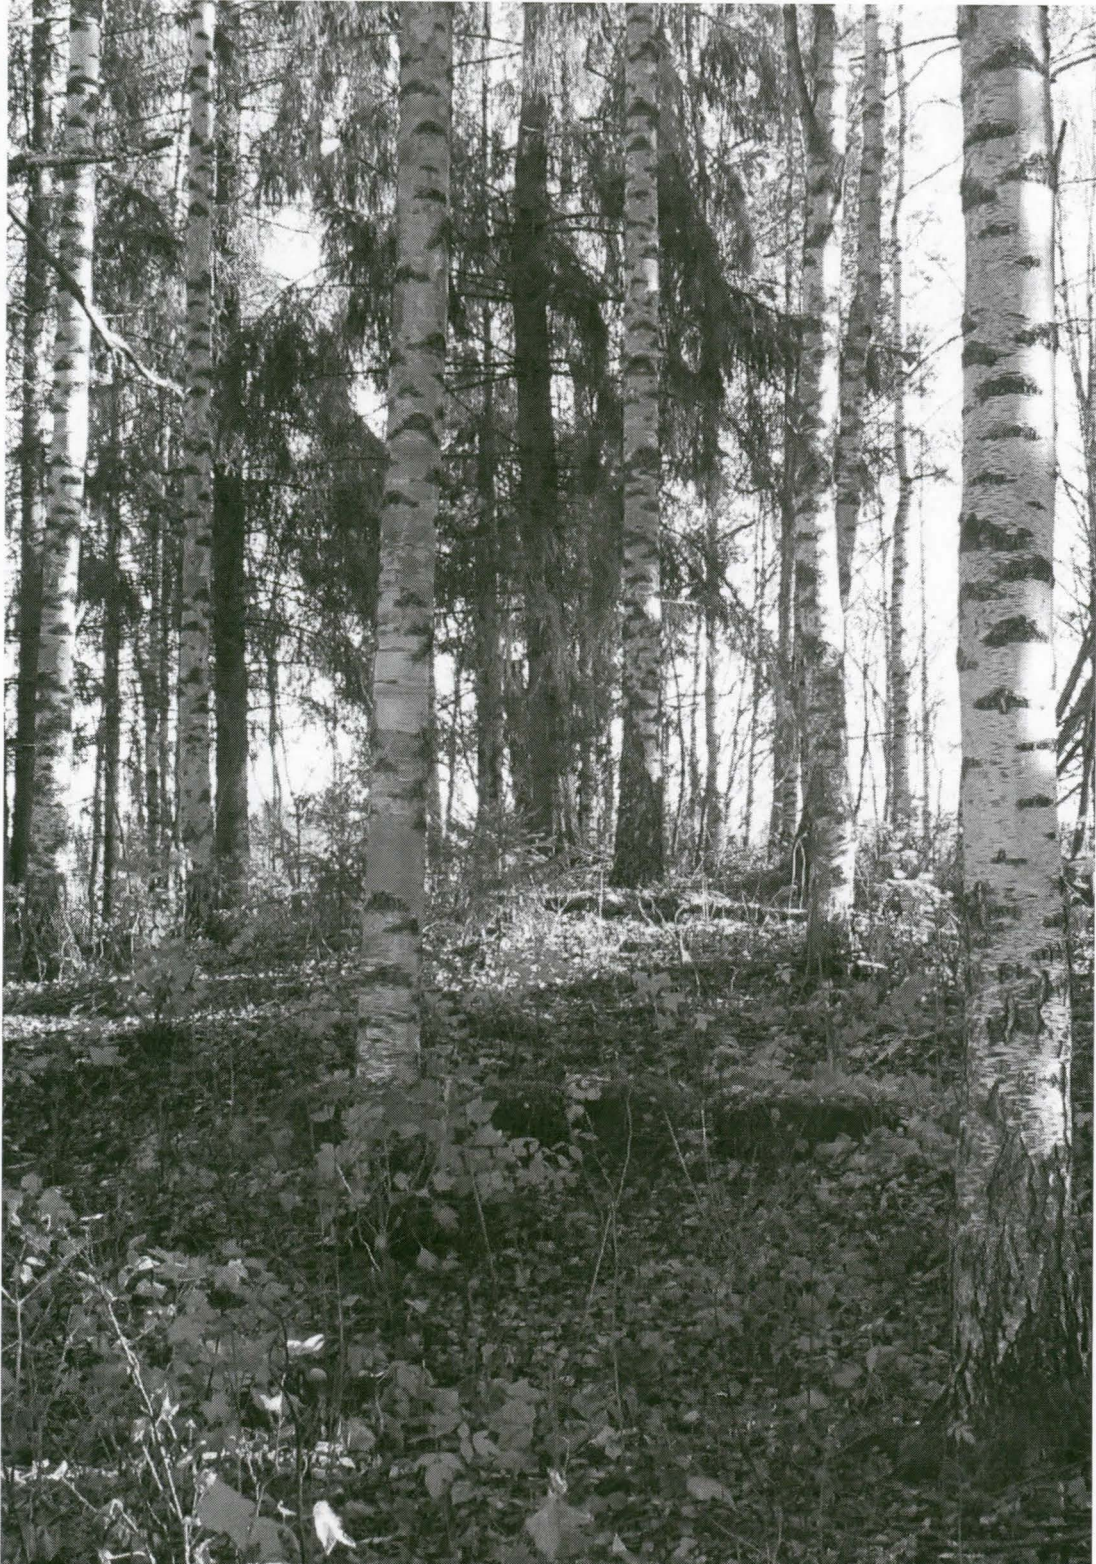
TYAdigi42:31. Vanhan tontin todennäköisesti viimeisimmän päärakennuksen kivijalka eli Poutiaisen rakenne no. 8 lännestä. Etualalla näkyy länsiseinämän kivijalkaa. Kuva H.-M. Pellinen.

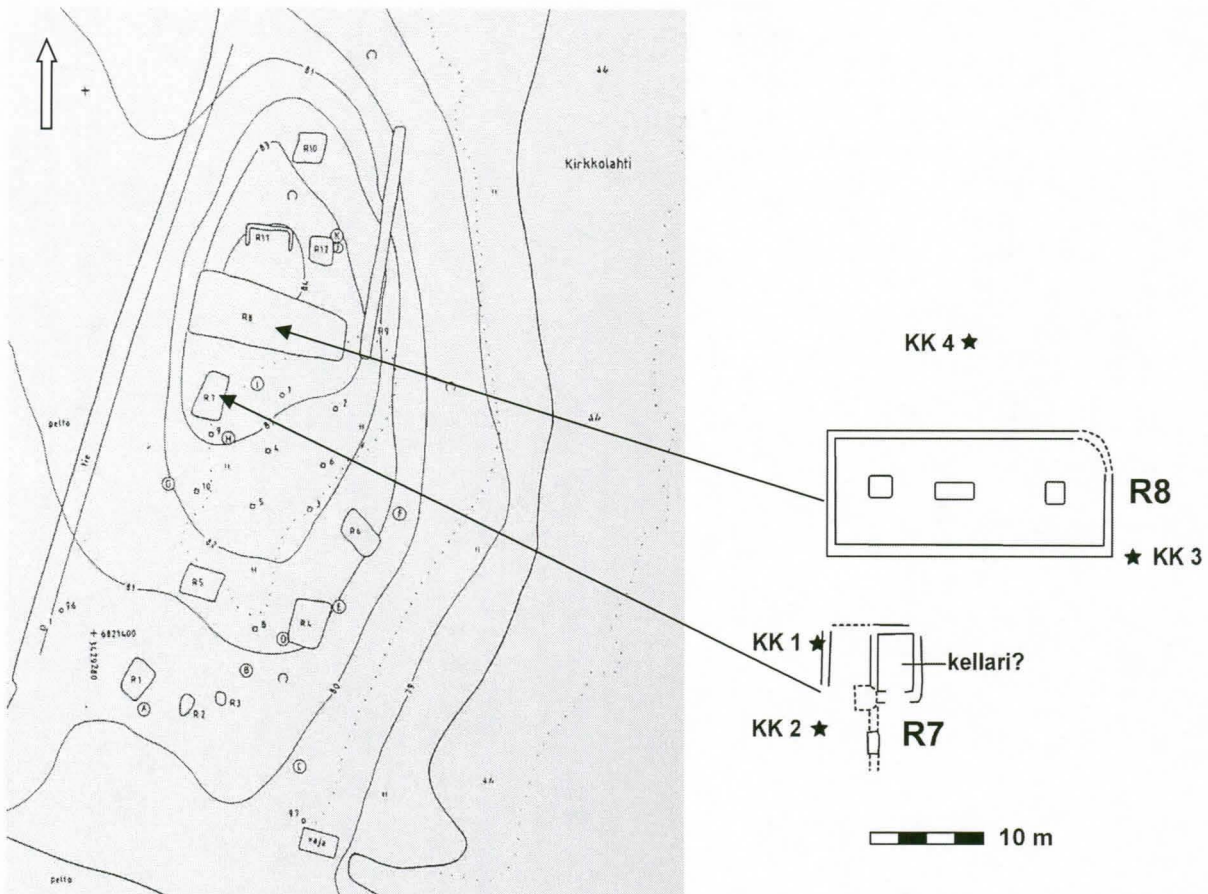
Vasemmalla ote Anssi Malisen piirtämästä Sysmän pappilanraunioiden yleiskartasta (Poutiainen 2001), oikealla allekirjoittaneen tekemiä tarkennuksia rakenteiden 7 ja 8 alueilta. Oikeanpuoleiseen karttaan on R 8:n sisälle merkitty tulisijanpaikat sekä tähdillä osoitettu tämän inventoinnin yhteydessä tehtyjen koekuoppien paikat.

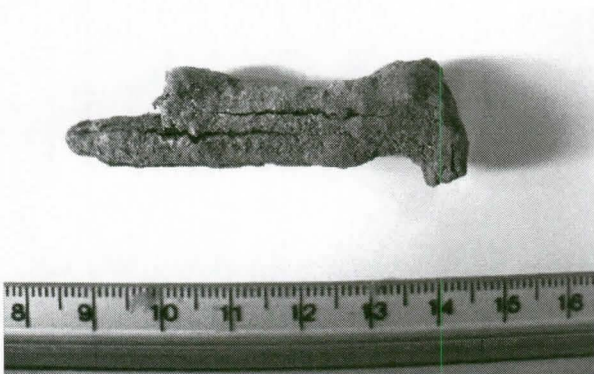
Rautanaula, 1 kpl, 8,3 g: Pahasti ruostunut fragmentaarinen takonaula. Mallia, jossa varsi liittyy neliömäisen kannan yhteen nurkkaan. Naulan pituus 52 mm.

Löytösyvyys 50 cm
