Kertomus virkamatkasta Karjaalle, Snappertunan kirkkoon
ja Inkooseen 27.4. 1989

Helena Edgren Markus Hiekkänen

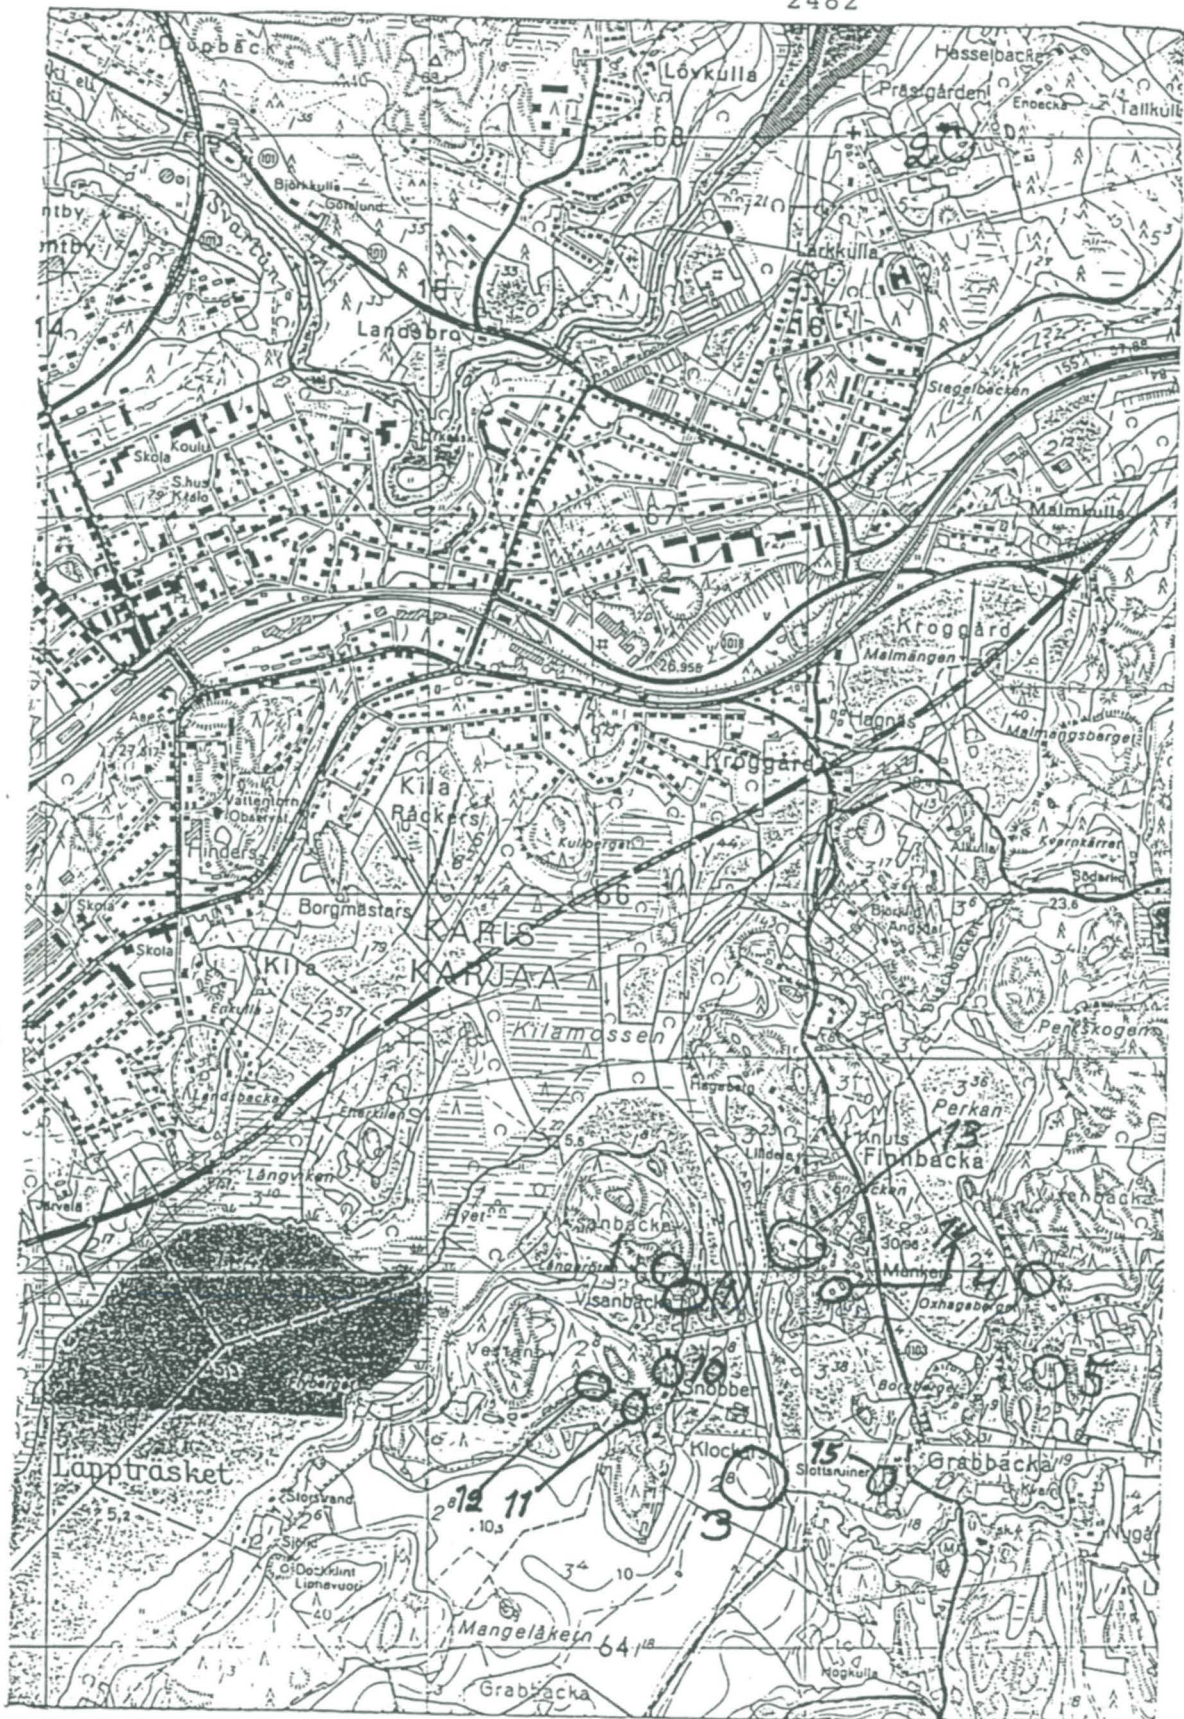
Liite Helena Edgrenin ja Markus Hiekkasen kertomukseen
virksamatkasta Karjaalle ja Inkooseen 27.4. 1989

○ Sinisellä tussilla on merkitty Helena Edgrenin ja Markus Hiekkasen virkamatkallaan 27.4. 1989 tarkastamat kohteet ((1)10-15).

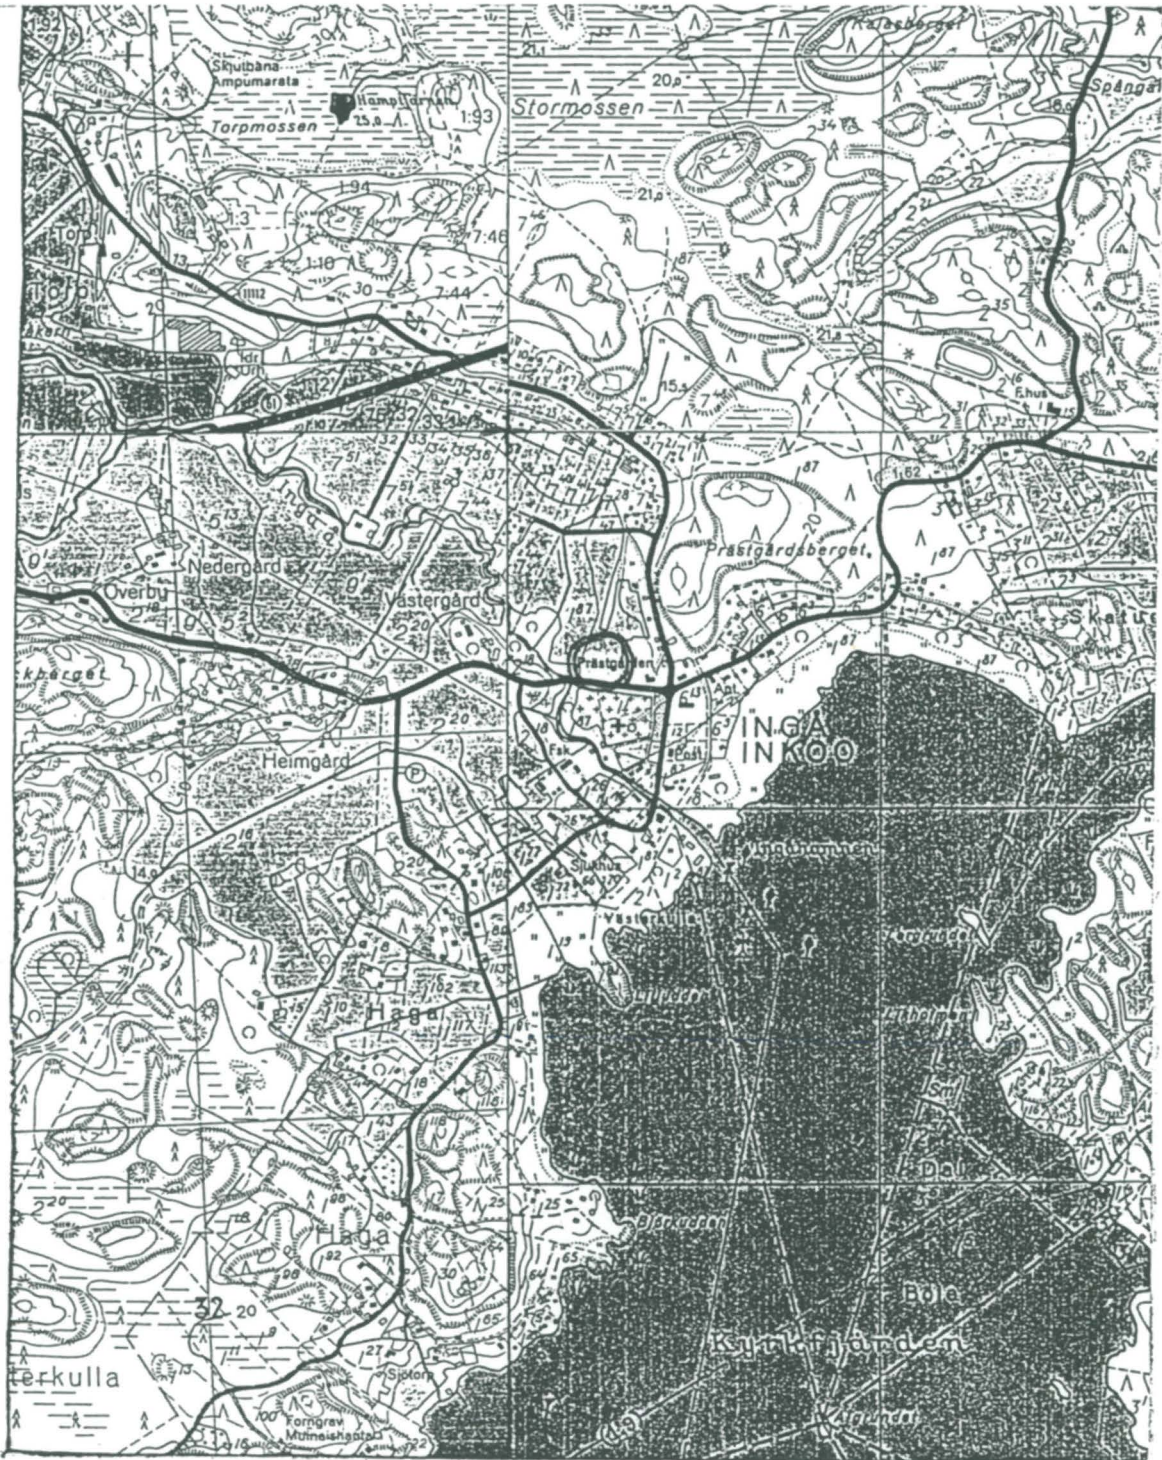
Karttaan on sinisellä tussilla merkitty Inkoon suunniteltu
hautausmaa-alue

Lopuksi matkustimme Inkoon kirkolle, missä seurakunta harkitsee hautausmaan laajennusta nykyisen hautausmaan ja Bastubackaan johtavan tien pohjoispuolelle, kirkkoherranvirastosta länteen (ks. oheinen karttaliite). Maasto on tällä kohdalla tasaista peltoa, joka lännessä ja lounaassa viettää jyrkästi Inkoonjokeen. Pappila on sijainnut pellostä itään viimeiset vuosisadat: paikka on tehty ihmisen asua. Totesimme olevan tarpeellista ottaa yhteys Inkoon seurakuntaan suunnitelman lähemmäksi tutkimiseksi ja sen seikan selvittämiseksi, onko paikalla syytä soveltaa muinaismuistolain 15. pykälän mukaisia toimenpiteitä.
