TARKASTUSSUKELLUSRAPORTTI

Päröngrundet 30.6.2005

Meriarkeologian yksikkö

MUSEOVIRASTO

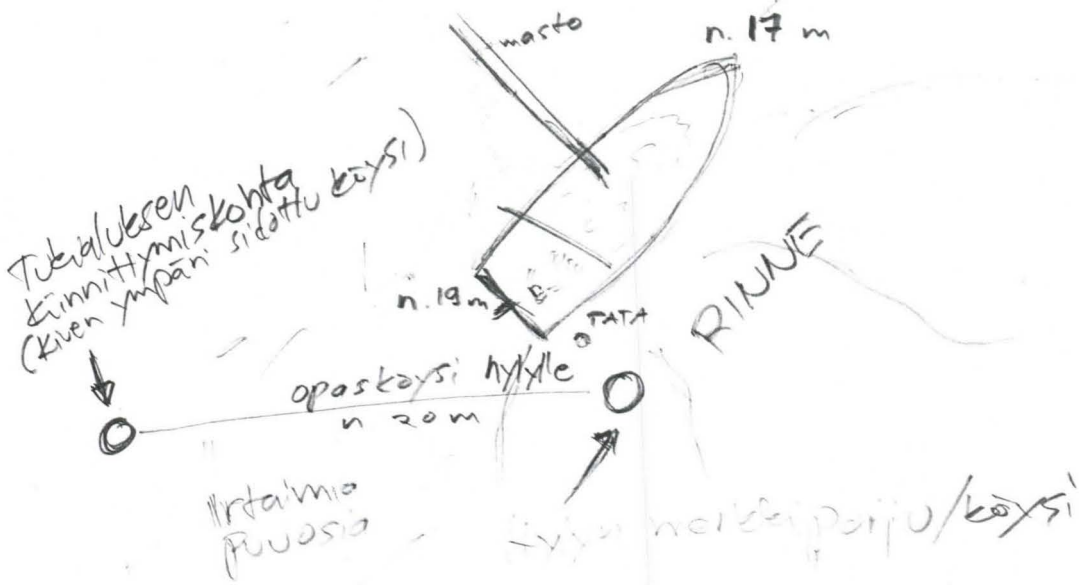
Liite (7) Hylkyalue

- Tukialuksen kiinnittymisköysi sidottu H2O:n sukeltajien toimesta suuren kivenlohkareen ympäri n. 20 metrin päähän hyllystä. Kivenlohkareesta vedetty opasköysi hyllyn perän oikealle puolelle (liite 1). Hyllyn yli vedetty kaksi mittanauhaa hyllyn pituussuunnassa ja keskeltä hyllyn leveysuunnassa kuvausaluejaotusta varten ja orientoitumisen helpottamiseksi. Kiinnittymis- ja opastusjärjestelmä todettu asianmukaiseksi, ei rasittanut hylkyä.

- Hyllyn perän puolella (hyllystä pohjoiseen), sekä maston pohjoispuolella havaittu paljon irtaimia puuosia kuten polvia, lautoja ja palkkeja n. 20 metrin säteellä hyllystä.

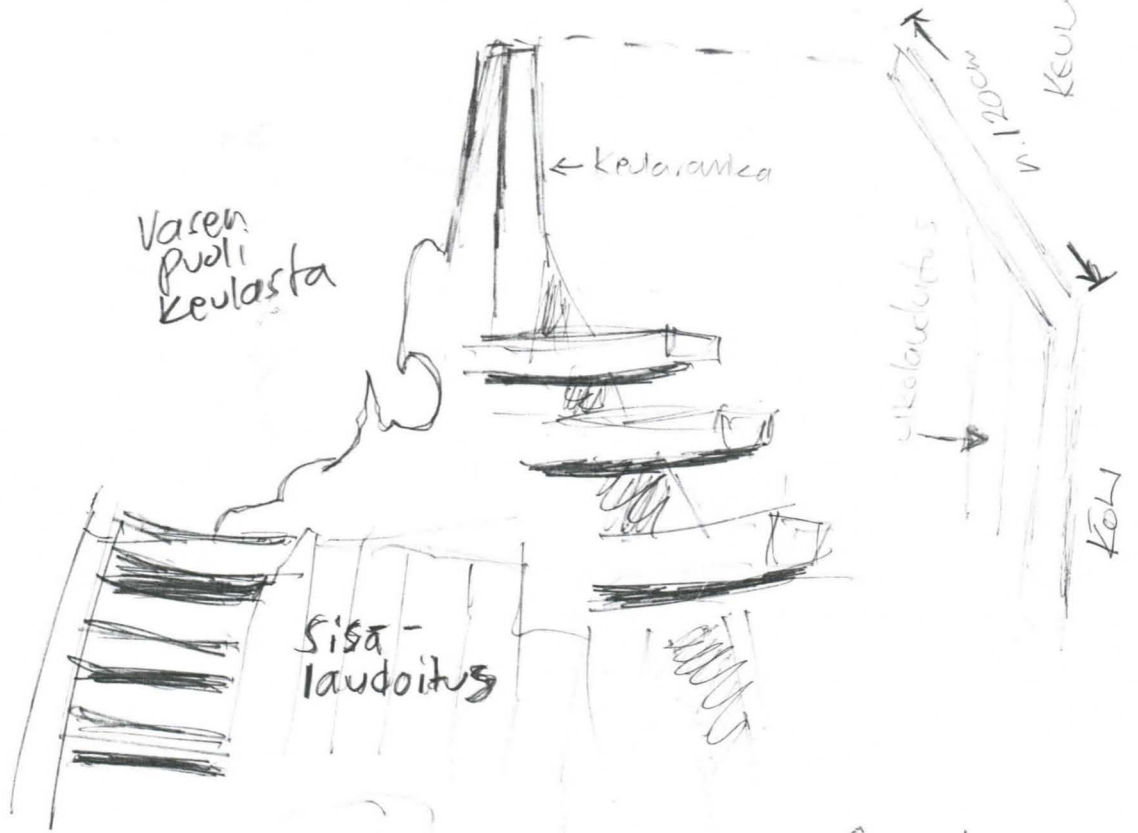
Liite (2)
Hyllyn keula

- Hyllyn runko-osa ja sen välittömässä läheisyydessä v. 1992-1993 raportoidut irtaimet esineet säilyneet ennallaan. Runko pääosin ehjä. Paapuurin puoleinen laita kuitenkin vahingoittunut, esim. kaarien päistä vain muutama jäljellä. Keulan vasen puoli tuhoutunut (liite 2). Ei havaittu muutoksia tai jälkiä kajoamisesta v. 1992-1993 raportteihin verraten: tarkastettu mm. seuraavat rakenneosat, esineet ja esinekeskittymät: peräsin, tiilikeskittymä perässä, tynnyri, rautapata, styyrpuurin ja paapuurin puoleiset kaaret, paapuurin puolelle kaatunut masto, maston puomi(?), väliläipio, vaalea kalkkimainen lasti (levymäisinä kerroksina), 2 kpl varppiankkurit, keularanka.

- Alus todettu limisaumaiseksi hyllyn peräosassa näkyvän limittäisen pohjalaudoituksen perusteella.
- Aluksen keularanka suora ja sivuprofiililtaan hyvin loiva (liite 2). Keulassa näkyvissä myös pohjan sisälaudoitusta.

Valkoisfa
lastia
