DENDROKRONOLOGIAN LABORATORIO
METSÄTIETEIDEN OSASTO
LUONNONTIETEIDEN JA METSÄTIETEIDEN TIEDEKUNTA
ITÄ-SUOMEN YLIOPISTO, JOENSUU

Porin Kallonlahden hyllyn puunäytteiden iänmääritys, osa II, dendrokronologiset ajoitukset F4T1111-F4T1112, F1T1113, F4T1114, F1T1115 ja F4T1116.

Dendrokronologian laboratorion ajoitusseloste 389.

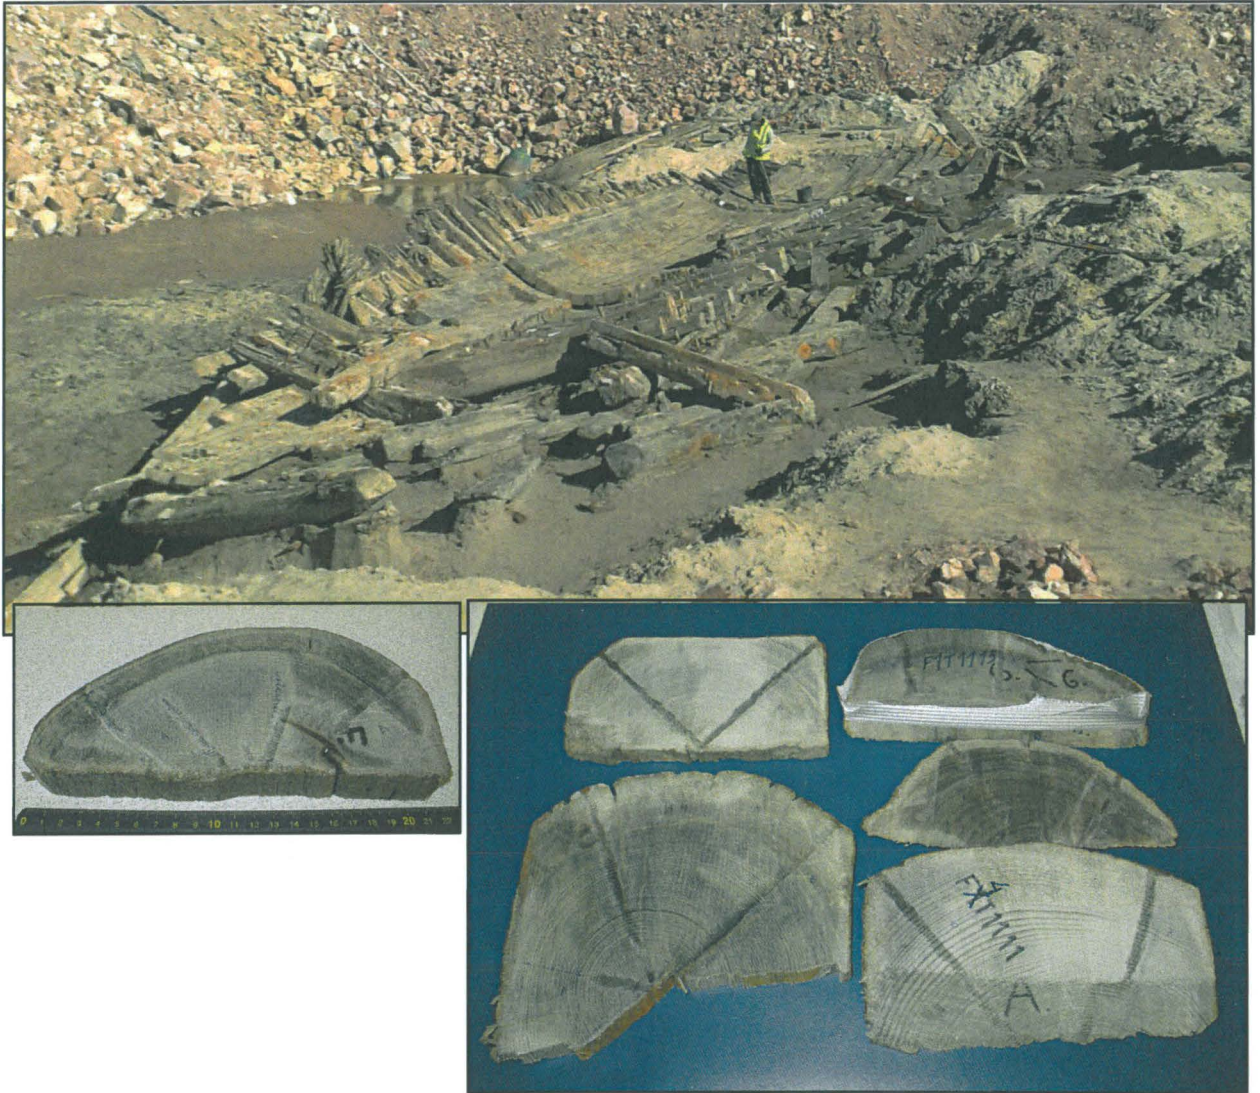
Kallonlahden hylky ja siitä tutkitut kuusi dendrokronologista ajoitusnäytettä.

Museoviraston arkeologiset kenttäpalvelut toteutti kesällä 2011 Porin Kallonlahden hyllyn tutkimuksen. Porin Sataman maantäyttötöissä hylky oli mahdollista saada erinomaisesti esiin poistamalla vesi hyllyn ympärille jätetystä altaasta (ks. kansikuva). Arkeologi Riikka Tevalin johtamien tutkimusten yhteydessä suoritettiin dendrokronologisiin iänmäärittämiin mahdollisimman hyvin soveltuvan näyteaineiston valinta, jossa pyrittiin löytämään sellaisia näytekohteita, joissa ensinnäkin olisi puun kuorenlainen pinta mahdollisimman hyvin säilyneenä ja toisekseen joissa puuaineksen säilyneisyys ja vuosilustorakenne olisivat mahdollisimman otolliset vuosilustojen mittauksen ja varsinaisen ajoituksen kannalta. Näytteiden valinta ja näytteenotto onnistuikin erinomaisesti ja se suoritettiin Dendrokronologian laboratorion toimesta. Kallonlahden hyllystä on aikaisemmin tehty kymmenen näytteen dendrokronologinen ajoitustutkimus (Zetterberg 2010). Ko. tutkimuksen näytteet koottiin Merimuseon sukellusryhmän toimesta. Tuolloin ei sukellusolosuhteiden vuoksi ollut mahdollista paikallistaa sellaisia näytteenottokohteita, joissa alkuperäinen kuorenlainen pinta olisi ollut säilyneenä mahdollista tarkat ajoitukset.

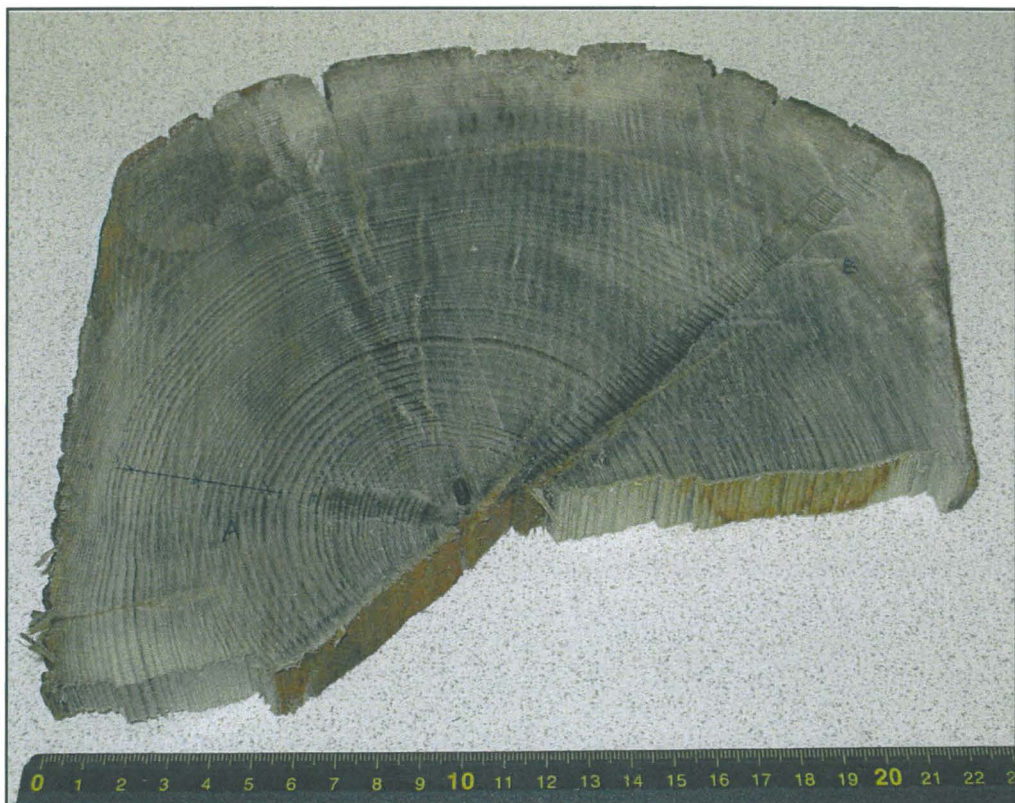
Kuva 2. Porin Kallonlahden hyllyn dendrokronologinen ajoitusnäyte F4T1112.

F4T1112 (kuva 2): Lustosarja kattaa ajanjakson 1712-1870 viimeisen vuosiluston koostuessa kulumisen takia vain varhaispuuosuudesta. Pinta on veistämätön, mutta hieman kulunut. Pinnasta puuttuvien vuosilustojen lukumäärä voidaan arvioida hyvin vähäiseksi, 1-5 vuodeksi. Näin puun kaatoajankohta on rajattavissa aikavälille 1871-1875.

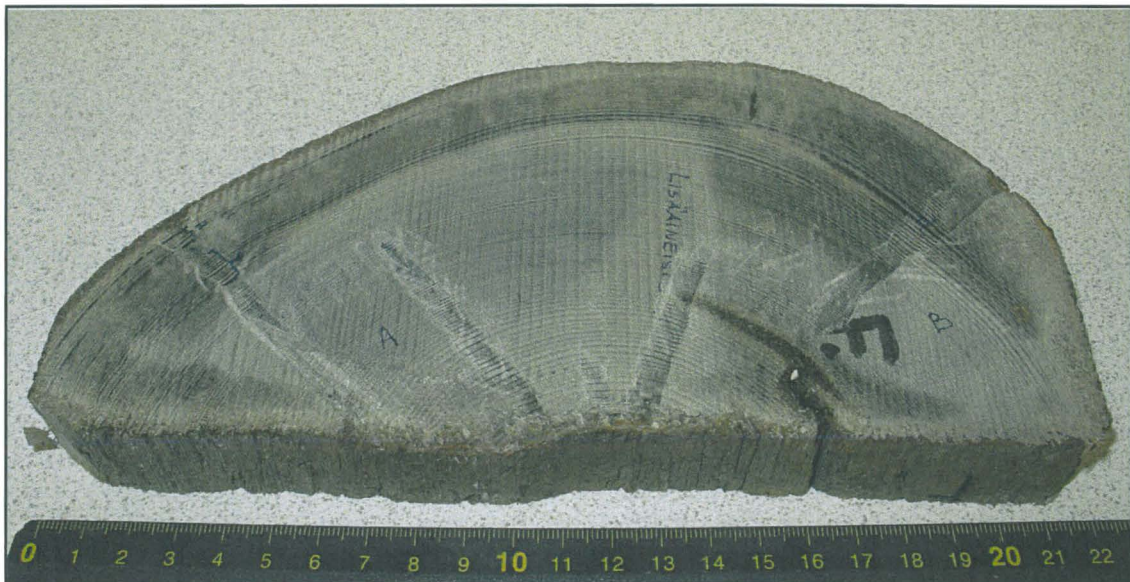
Kuva 6. Porin Kallonlahden hylän dendrokronologinen ajoitusnäyte F4T1116.

F4T1116 (kuva 6): Lustosarja kattaa ajanjakson 1734-1873 viimeisen vuosiluston koostuessa kulumisen takia vain varhaispuu-osuudesta. Pinta on veistämätön, mutta siis aavistuksen kulunut. Pinnasta puuttuvien vuosilustojen lukumäärä voidaan arvioida hyvin vähäiseksi, 0-5 vuodeksi. Näin puun kaatoajankohta on rajattavissa aikavälille 1873-1878.
