B e r ä t t e l s e

över en arkeologisk undersökning av Kumlinge kyrka 1961.

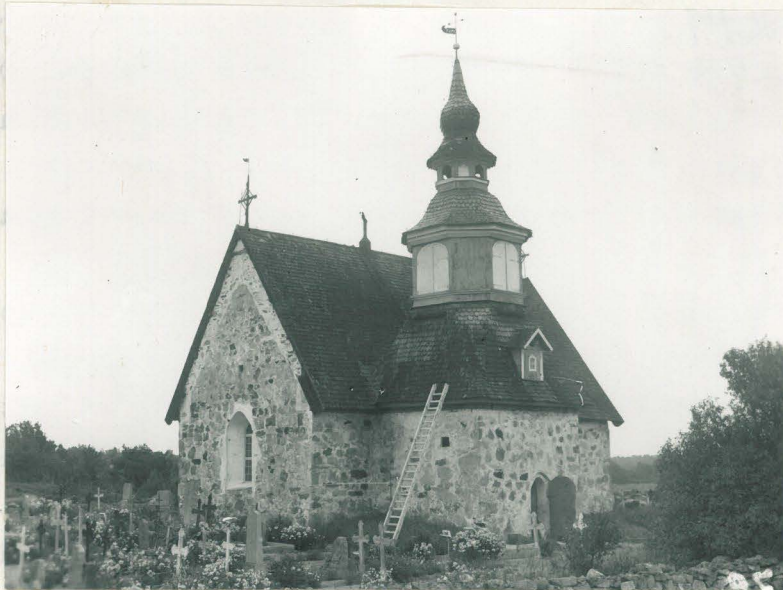
Kumlinge kyrka fr.SW. foto 1279.

Kyrkan, helgad åt S. Anna, är uppförd av gråsten såsom en enkel salskyrka. Dess inre mått är längd 17,2 meter och bredd 7,42 meter. Valven är slagna av tegel, s.k. stjärnvalv, och liksom väggarna prydda med muralmålningar i el secco.

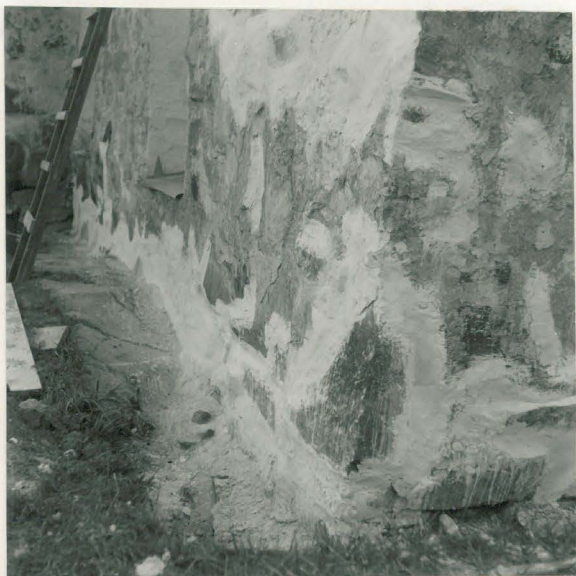
Sydösthörnet och berggrunden under sydmuren. Fr.SO. Foto 5509.

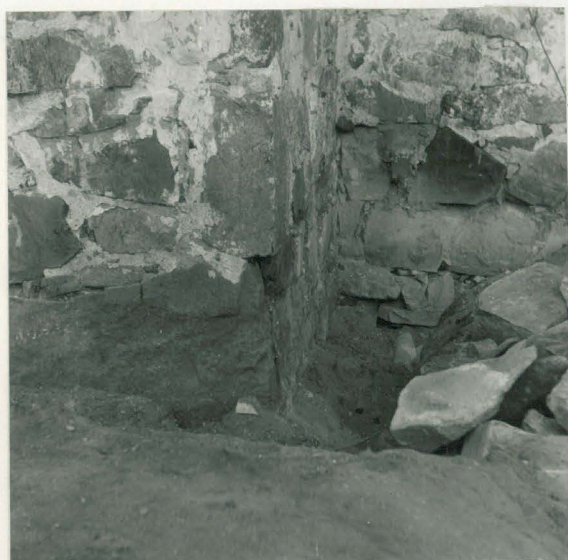
Sydvästhörnet och vapenhusets västmur. Fr.W. Foto 5505.

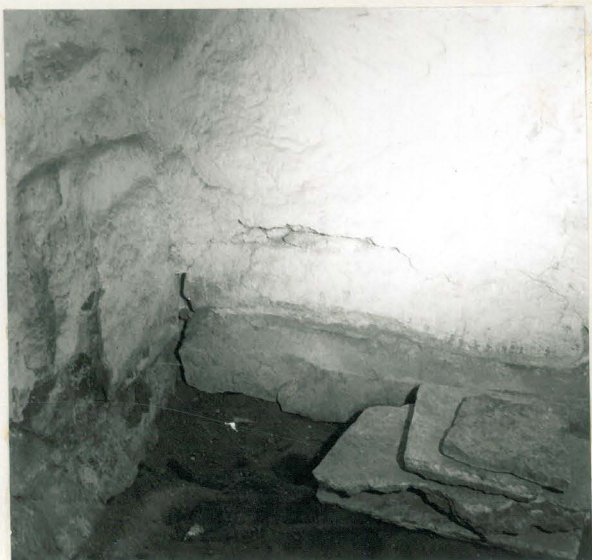
Vapenhusets nordostvrå. Foto 5247.

Kyrkan, uppförd av gråsten i cyclopförband, har ingen sockel. Däremot har vapenhuset en primitiv sockel. Det har stötfog mot kyrkans sydvägg. Inne i vapenhuset står en stenhäll horisontellt ut från östväggen. Den har säkerligen tjänat såsom bord för en helgonbild. Uppgången till tornet ovanför det tunnvalvda vapenhuset befinner sig i sydväggen västerom dörren och mäter i höjd 195 cm och i bredd 62 cm. Trappan i muren går upp genom västväggen och upplyses av en ljusglugg, som ursprungligen mätt 90 cm i bredd och 85 cm i höjd men som murats mindre med tegel till 40 x 40 cm. På yttre sidan av vapenhusets västvägg har det funnits en 40 x 40 cm stor nisch, som murats fast. Yttre dörren i vapenhuset har insatts 1949. Sakristian har murats år 1785 och är kvadratisk. Den har valv av trä.

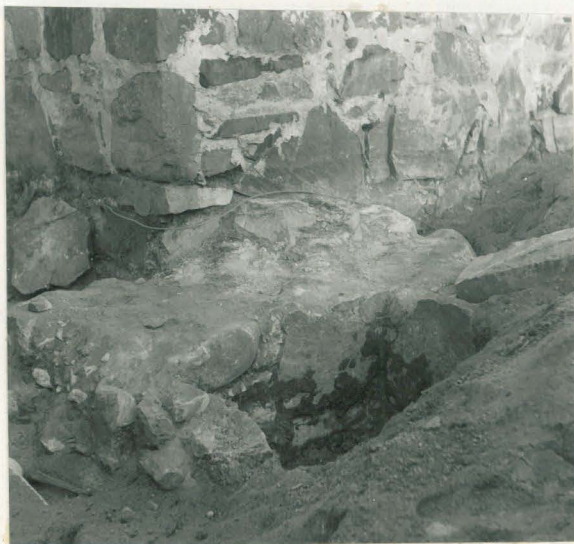
Husgrunden vid kyrkans nordväst-hörn. Fr.NW. Foto 5506.

En utgrävning gav till resultat, att en husgrund i markytan stod mot kyrkans västmur från dess NW-hörn 1½ meter söderut, där grundmuren vek av mot väster vinkelrätt. Huset har sålunda stått med sitt SO-hörn fast i kyrkmuren. På grund av sena gravläggningar kunde grundmuren inte grävas fram längre västerut än 2 meter. Denna mur var 90 cm tjock. På dess insida eller norra sida fanns en 1 meter bred svalgång med flata stenhällar till golv. Höjden på muren, som var välbevarad i söder, öster och norr, mätte 80 cm. I sydväggen stod en stor häll på högkant; den är antecknad på bilagda plankarta. Husgrundens östra yttre mur fortsätter rakt norrut. I övrigt hindrade sena gravläggningar platsens utgrävning. Inga lösa fynd gjordes.

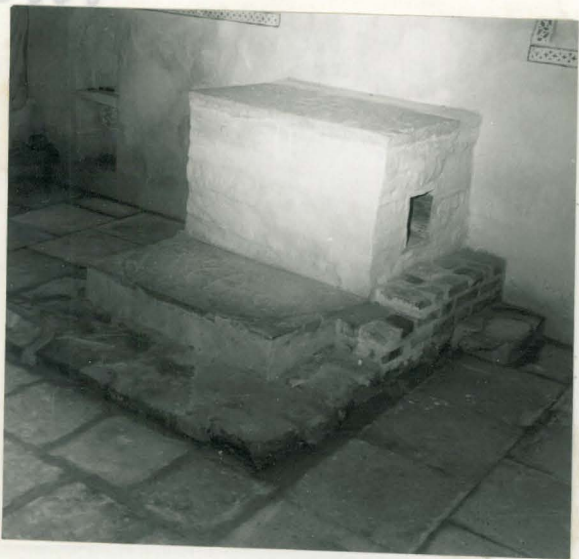
Sydvästhörnet och vapenhusets
Altaret fr.SW.. Foto 5237.

Det medeltida stenaltaret var murat av gråsten och var 159½ cm brett och 82 cm djupt. Det täcktes av en 9½ cm tjock kalkstensskiva med ett ringkors i relief i mitten. Ringkorsets diameter är 38½ cm. Ett träfordrat relikrum, som sträckte sig genom hela altaret, hade ingången från söder.

Framför altaret var en upphöjning, som täcktes av en likadan kalkstensskiva med ringkors som altaret, ehuru hörnen i sydväst och nordväst var avrundade. Det kan inte råda något tvivel om att denna altarsten härrör från lekmanaltaret, vars grund blottades vid sydväggen. Se bild 5237.

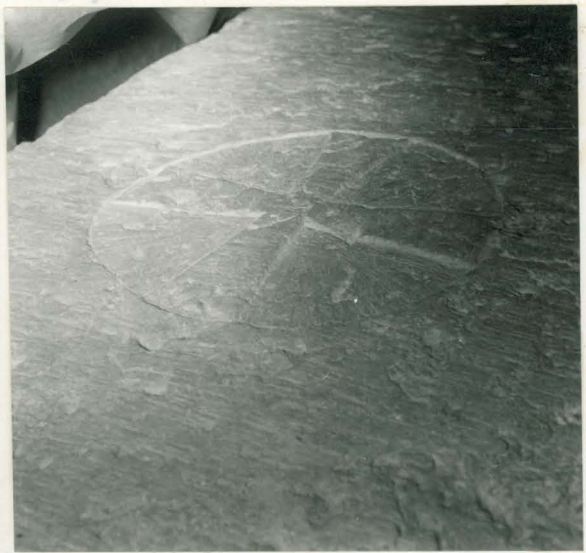
Sydösthörnet och berggrunden
Ringkorset i altarskivan fr.SO.
Foto 5239.

Det medeltida stenaltaret med relikrum av trä från södra sidan var bevarat och täcktes av en $9 \frac{1}{2}$ cm tjock altarskiva av grå kalksten, $159 \frac{1}{2}$ cm lång och 82 cm bred. I skivans centrum fanns ett ringkorsi relief med en diameter av $38 \frac{1}{2}$ cm.

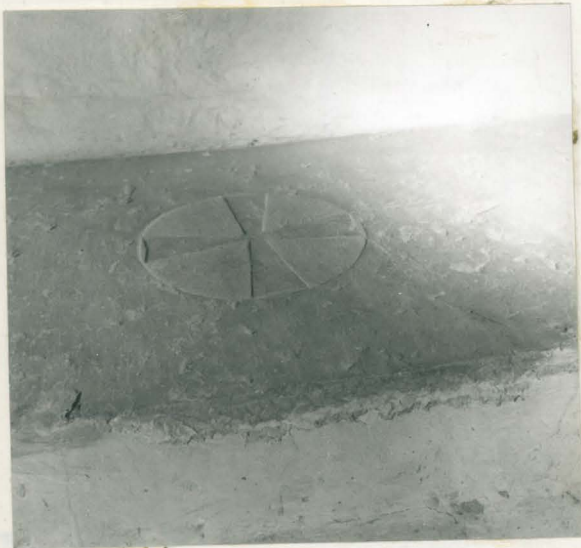
Höggrunden vid kyrkans nordväst-
hörnet. Foto 5240.
Ringkorset i kalkstensplat-
tan framför altaret. Fr.NW.
Foto 5240

Framför altaret låg en likadan skiva, som prästen har stått på. Räknat från ytan av denna skiva var altaret 101 cm högt. Sannolikt har denna skiva legat på det sidoaltare, som har konstaterats vid sydväggen vid korets västgräns.

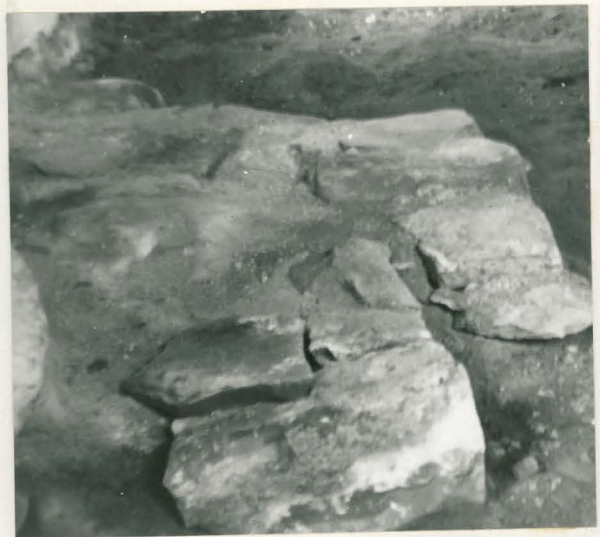
Vapenhusets nordöstväg.
Foto 5247.
Altargrunden vid sydmuren fr.O.
Foto 5545.

Av denna berättelse framgår bl.a. att man påträffat grunden till lekmanaltaret vid sydmuren 4 meter väster om östmuren. Denna grund har varit 215 cm lång i öster-väster och 150 cm bred. Själva altaret har givetvis varit mindre.

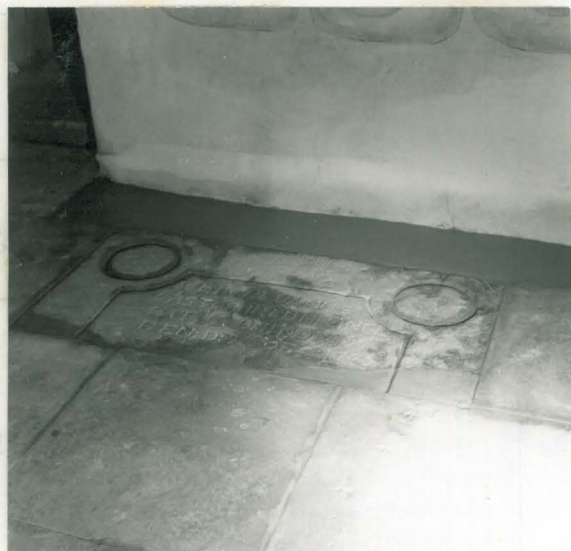
Gravsten vid nordväggen med inskription "AND: SILVANUS: PASTOR IN KUMBLINGE: NATUS D: 11. NOV. 1693. DEN: D: 25 DEC: 1745. Foto 5246.

En murad grav kom i dagen i kyrkrummets NW-vrå. Den var gjord av gråsten och hade en längd av 237 cm och en bredd av 156 cm. Djupet mätte ca 85 cm. Denna grav, liksom den murade graven i koret, har tillhört prästsläkten Silvanus, som levde på 1700-talet.

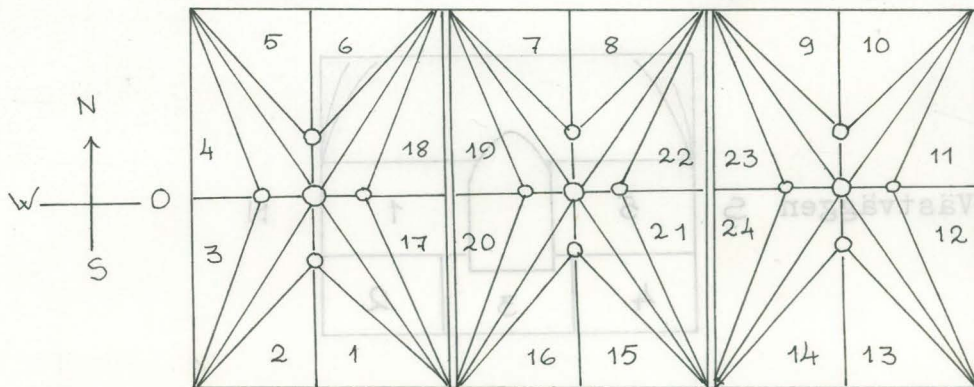
Valven:

1. S. Mathias med yxan
2. S. Bartholomeus med sin hud
3. Ängel
4. Ängel
5. S. Mikael med vågen
6. Kristus med englar, som håller blodkalkar
7. Maria Magdalena med smörjelsekaret
8. Maria med Jesusbarnet på månskära
9. S. Dorothea med de himmelska blomstren
10. S. Chatharina med hjulet
11. Ängel
12. Möjligen S. Maria
13. S. Gertrud med en kyrka
14. Barbara med tornet
15. S. Apollonia med tången (skyddar mot tandvärk)
16. S. Ursula med pilen
- 17.-24. Änglar

1. S.Mathias med yxan
2. S.Bartholomeus med sin hud
3. Ängel
4. Ängel
5. S.Mikael med vågen
6. Kristus med englar, som håller blodkalkar
7. Maria Magdalena med smörjelsekaret
8. Maria med Jesusbarnen på månskära
9. S.Dorothea med de himelska blomstren
10. S.Chatharina med hjulet
11. Ängel
12. Möjligen S.Maria
13. S.Gertrud med en kyrka
14. Barbara med tornet
15. S.Apollonia med tången (skyddar mot tandvärk)
16. S.Ursula med pilen
17. - 24. Änglar.

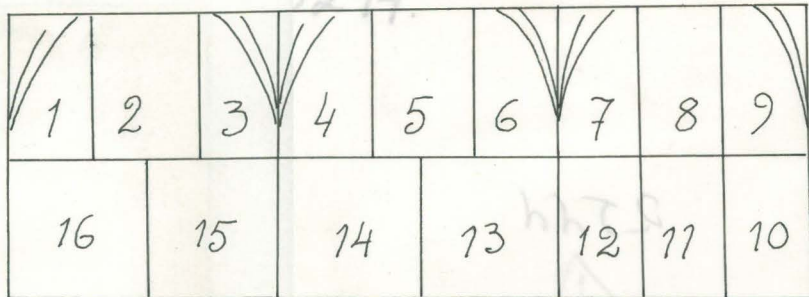
Nordväggen:

1. Kristus på korset med S.Johannes t.v. och Maria t.h.
2. Kristus spikas på korset
3. Kristus bär sitt kors
4. Kristus inför Herodes
5. Kristus förrådes av Judas
6. Kristus i Getsemane
7. Skördeundret. (Se Anna-Lisa Stigell, en kyrkobildd och en legendvisa. Sv. Litt. Hist.o. Litteraturhist. studier 39.Hfors 1964.)
8. Flykten till Egypten
9. Maria och Simon frambär Jesus i templet
10. Förstörd målning.
11. Nattvarden
12. Kristus tvättar Petri fötter i Betania
13. Pilatus tvår sina händer
14. Man slår med gissel (västra delen av bilden förstörd).
15. Man pinar (Kristus, östra delen förstörd, troligen virar törnekronan)
16. Kristus nedstiger till helvetet symboliserat av ett odjursgap, och en man och en kvinna (Adam och Eva) träder ut
17. Kristi begravning.

1. Kristus på korset med S.Johannes t.v. och Maria t.h.
2. Kristus spikas på korset
3. Kristus bär sitt kors
4. Kristus inför Herodes
5. Kristus förrådes av Judas
6. Kristus i Getsemane
7. Boas slår säden och Ruth plockar ax i korg
8. Flykten till Egypten
9. Maria och Simon frambär Jesus i templet
10. Förstörd målning
11. Nattvarden
12. Kristus tvättar Petri fötter i Betania
13. Pilatus tvår sina händer
14. Man slår med gissel (västra delen av bilden förstörd)
15. Man pinar (Kristus, östra delen förstörd, troligen virar törnekronan)
16. Kristus nedstiger till helvetet symboliserat av ett odjursgap och en man och en kvinna (Adam och Eva) träder ut
17. Kristi begravning.

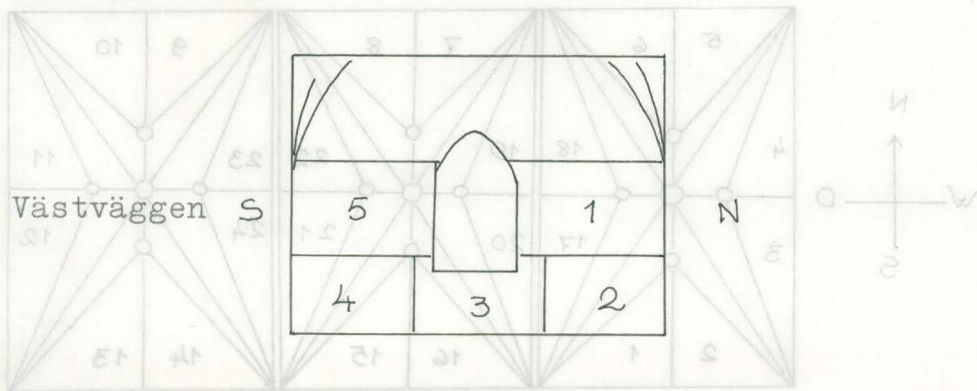
Västväggen:

1. Kristi nedtagning från korset.
2. Pietá: Maria håller Kristus i famnen, t.v. Johannes, t.h. Maria Magdalena.
3. Förstörd målning vid fönstrets förstoring.
4. Kristi himmelfärd (Av Kristus syns bara fötterna).
5. Ängel

1. Kristi nedtagning från korset
2. Pietá: Maria håller Kristus i famnen, t.v. Johannes, t.h. Maria Magdalena
3. Förstörd målning vid fönstrets förstoring
4. Kristi himmelfärd (Av Kristus syns bara fötterna)
5. Ängel.

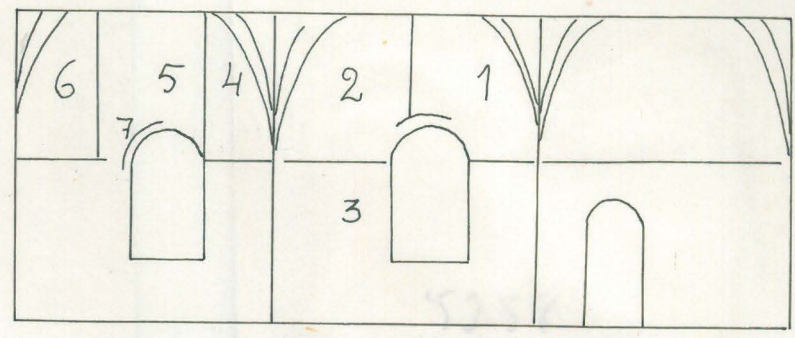
Sydväggen:

1. Jungfru Maria
2. Nådstolen (Gudfader med ett krucifix), symboliserar treenigheten
3. Biskopshuvud i förstörd målning
4. Marie bebådelse
5. Kristushuvud
6. Elisabets och Marias möte
7. Rest av rundbåge med rankmålning på smygens puts
8. Rest av stickbåge.

1. Jungfru Maria
2. Nådastolen (Gudfader med ett krucifix), symboliserar treenigheten
3. Biskopshuvud i förstörd målning
4. Marie bebådelse
5. Kristushuvud
6. Elisabeths och Marias möte
7. Rest av rundbåge med rankmålning på smygens puts
8. Rest av stickbåge.

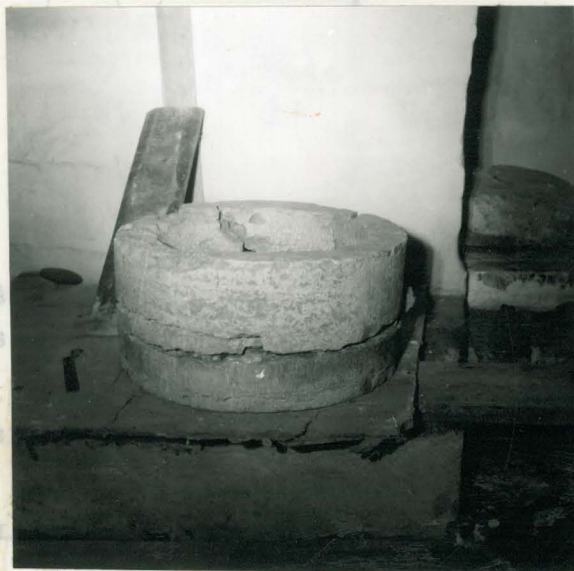
Dopfunten av kalksten, funnen i vapenhuset, cylindrisk form, diam. 55 cm. inre diam. 41½ cm, höjd 27½ cm. Står på en stockända norr om altaret.

Dopfunten före restaureringen. Foto 5248.

Framför uppgången till tornet eller vapenhusvinden låg upp och nedstjälpt en söndrig cuppa till dopfund av kalksten. Den hade cylindrisk form, hade en yttre diameter av 55 cm och en inre av $41 \frac{1}{2}$ cm samt en höjd av $27 \frac{1}{2}$ cm.

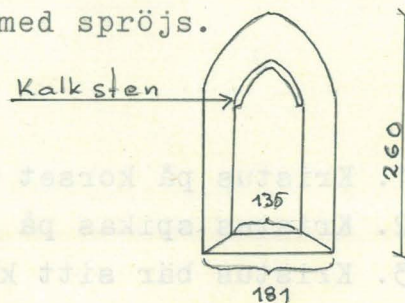
Korfönstret är nedtill i yttre murlivet 181 cm brett, har 80 cm djuplek och 135 cm inre bredd vid fönsterbågen. Valvbågen är spetsig och av tegel, som ligger i cement, således ganska ny. På insidan syns dock en några centimeter bred kalkstensram med spröjs. På utsidan är korfönstret 260 cm högt.

rundbågigt. Det mäter i yttre murlivet 260 cm i höjd och 181 cm i bredd. Båden består av tegel i cement och är sålunda ny. På bågens insida syns dock en några centimeter bred kalkstensram med spröjs för glas. Denna detalj tyden på hög ålder.

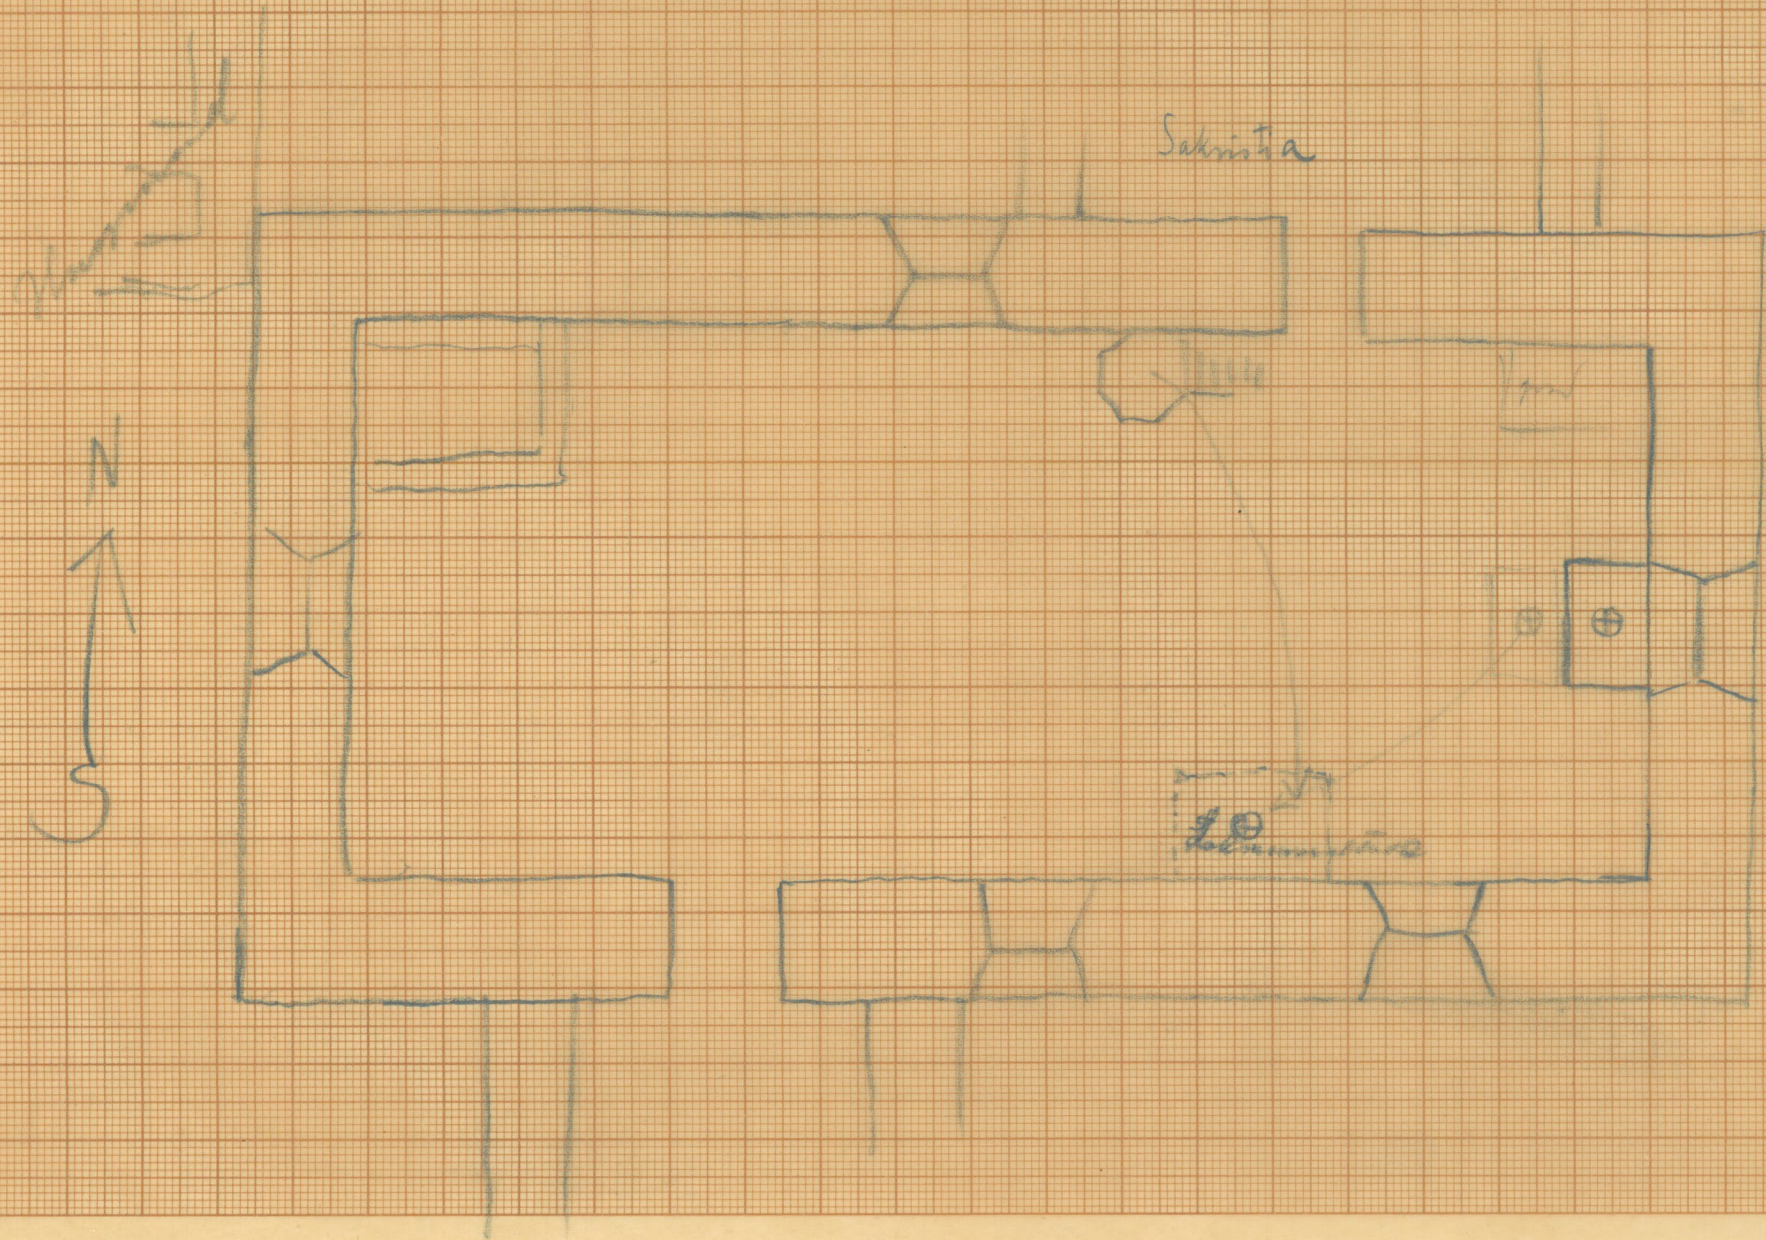
Plan över grundmur invid
Kumlinge kyrka. Sr 1961
