PALASKYLÄNLÄHTI

MUSEOVIRASTO

Työ no: 11.2004.1 **Kohde:** Kotka, Mussalo, Palaskylänlahden ja Rompinpohjan 2003.12.10 viistokaikukartoituksessa ilmenneet tarkistettavat kohteet.

Hylkyskitsi, johon merkattu otetut denronäytteet, no 1-8

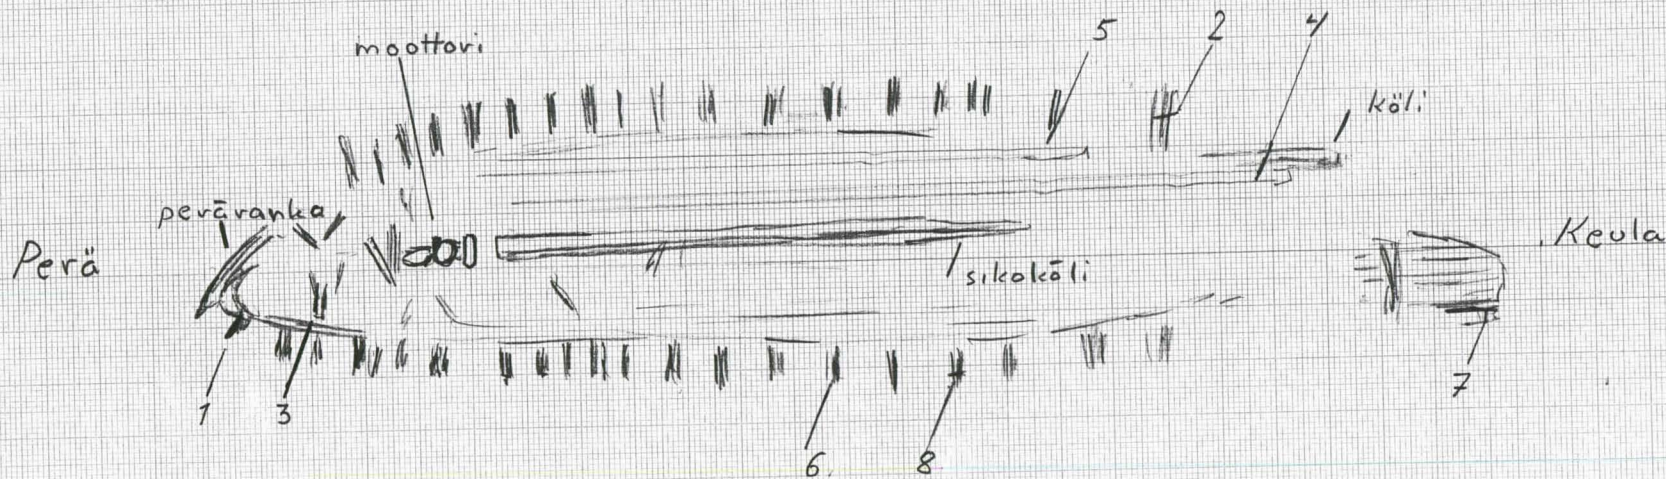
Alus, jonka jäljellä olevan kölin pituus noin 11.5 metriä. on tasasaumainen, parikaarilla, sisältä karneerattu ja rakennusmateriaali havupuuta. Mitattu suurin leveys noin 3.5 metriä.

Kohteen peräosassa on ilmeisesti yksisyylinterisen moottorin jäännökset. Moottori on sijannut aivan perässä ja sen edestä lähtee melko tukeva sikoköli. Potkuria ei voinut havaita pohjasedimentin sisältä. Moottorin takana puiset portaat. Peräranka (alus suippoperäinen) on kaatunut oikealle puolelle perän ulkopuolelle, keularanka on poissa, vain kölin alaosa on näkyvissä. Köli on muutenkin melkein koko matkalta näkyvissä.

Alus on hajonnut pahoin, vain alimmat runkorakenteet jäljellä. Osa kaarista kuitenkin nousee noin metrin pohjasta. Ei varmuutta, onko alus ollut kannellinen.

No 1 – Parrastötsä kaatuneen perärangan yläosassa – Sahaaja K Virtanen

No 2 – Keulimmainen jäljellä oleva (paikoillaan) parikaari vasemmalla puolella – sahaaja P Paanasalo

No 3 – Pohjatukki perässä oikealla puolella – sahaaja K Virtanen

No 4 – Hylyn päällä kulkevan pitkän palkin toinen pää keulassa – sahaaja p Paanasalo

No 5 – Sisäkarneerausta keskilaivan vasemmalta laidalta – sahaaja P Paanasalo

No 6 – Keskilaivasta parikaari oikealta laidalta – näyte tuhoutunut (poistettu) – sahaaja K Virtanen

No 7 – Keulalankutuksesta oikealta pohjasta – sahaaja p Paanasalo

No 8 – Kaari keskilaivalla oikealla laidalla – sahaaja K Virtanen
