LEHMÄSAAREN LÄNSI-
BANNAN HYLKY II MUSEOVIRASTO

Kohde: Lehmäsaaren hylky, Kotka

Tarkastussukellus (havainnointi + videokuvaus).

LEHMÄSAAREN LÄNSIRANNA
HYLKY II, KOTKA

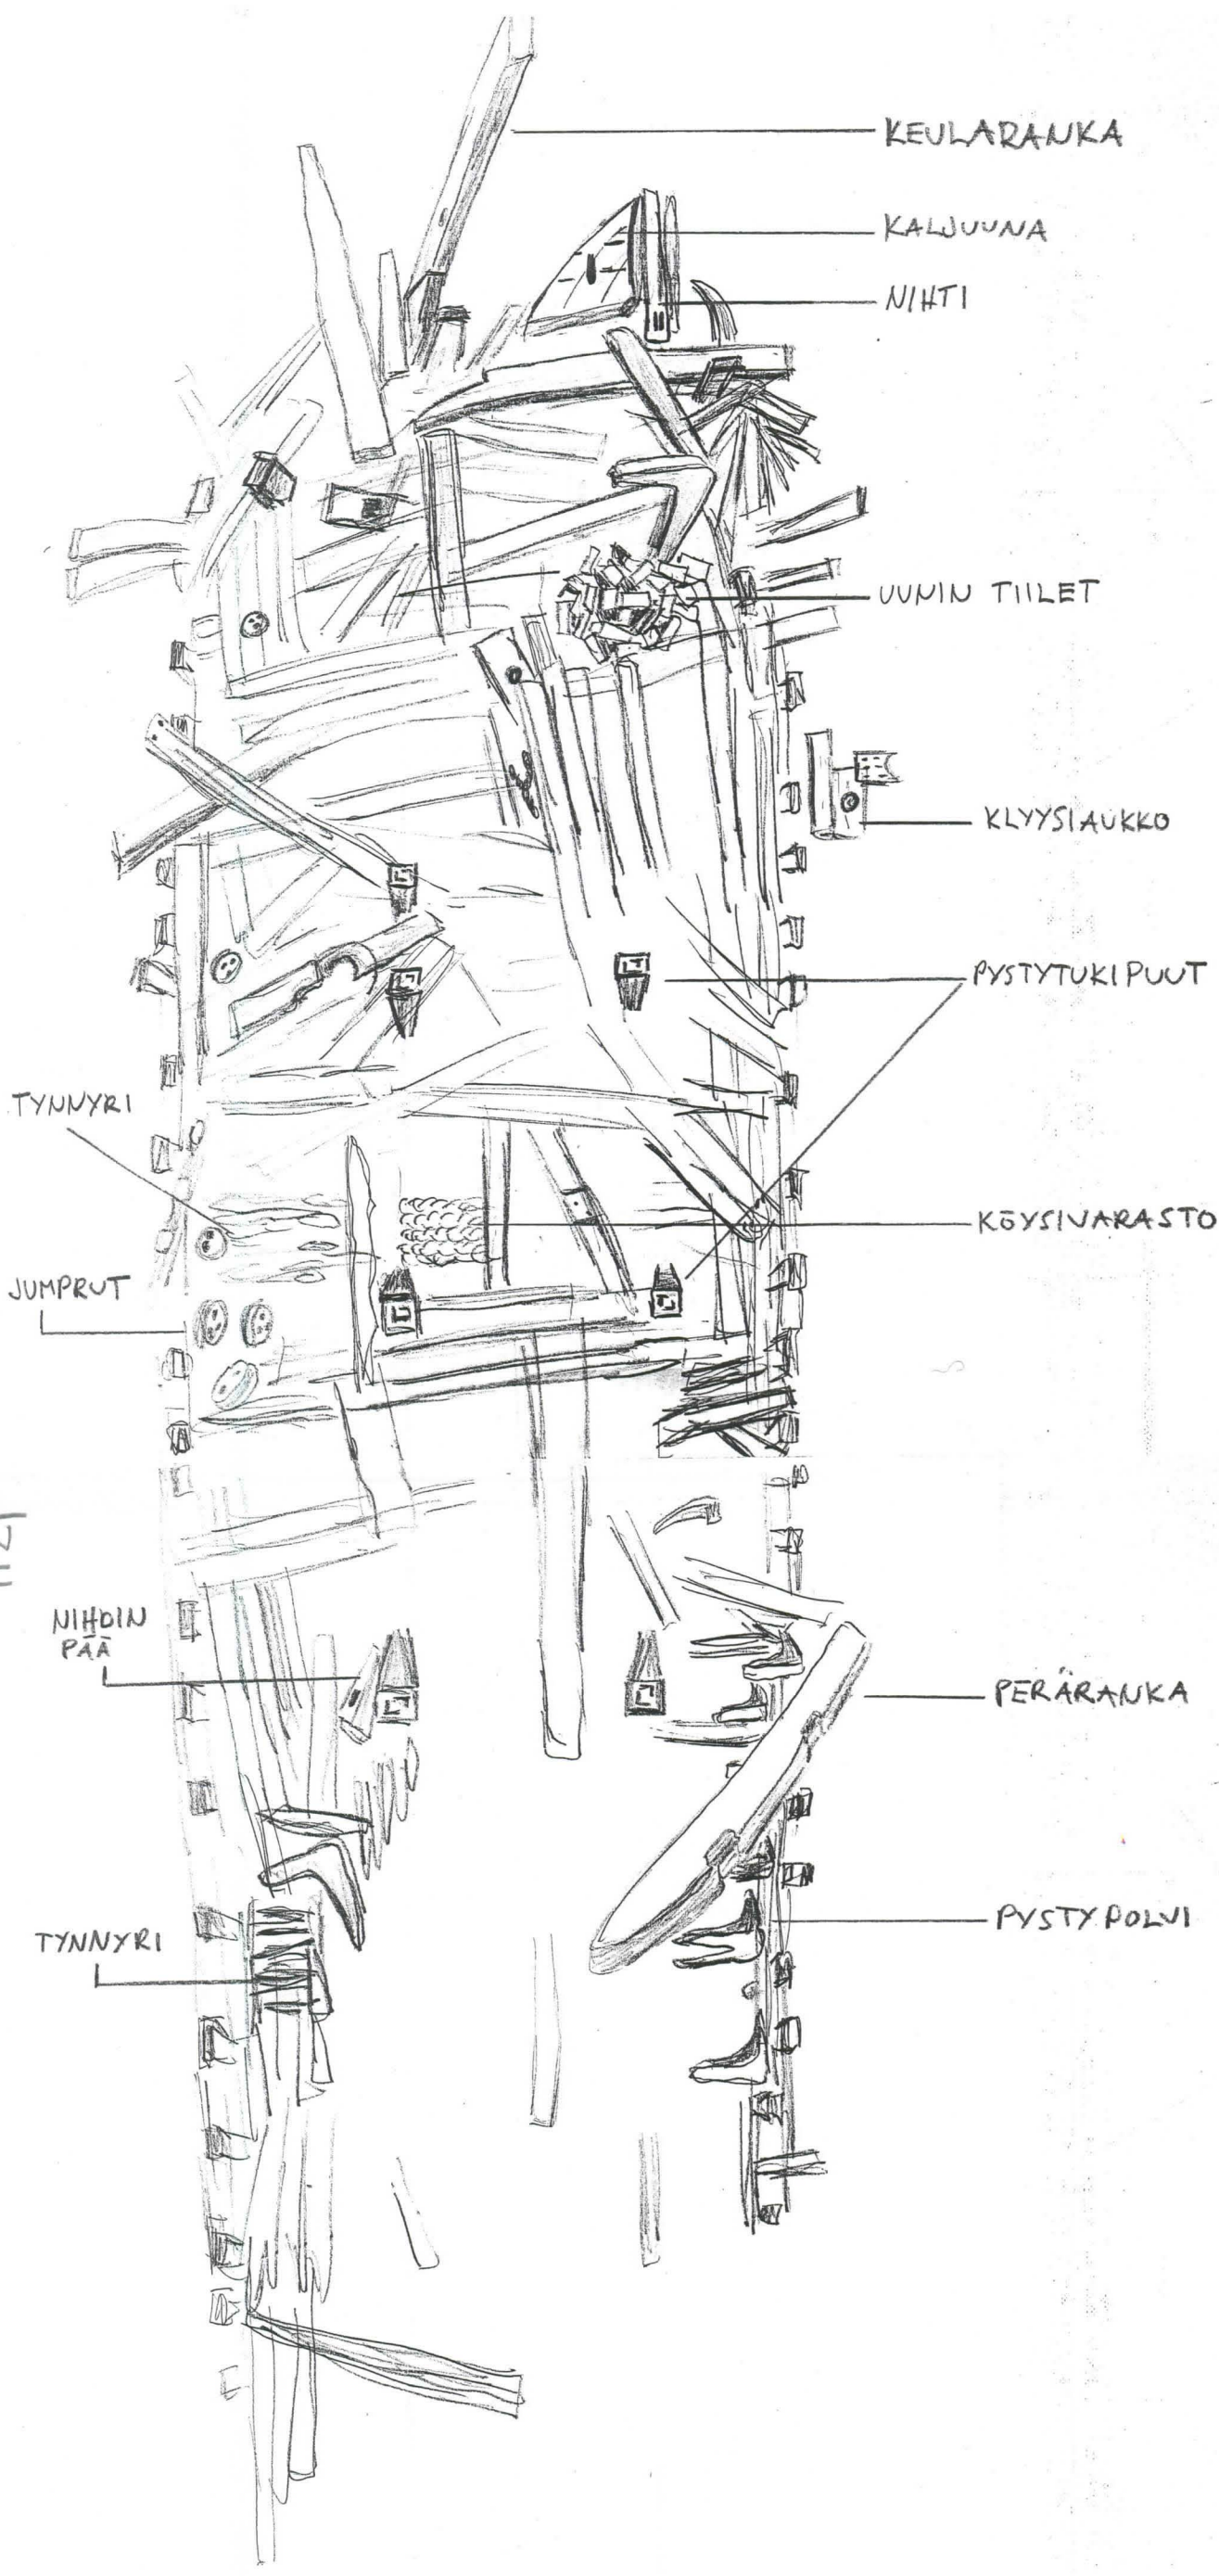
Luonnospöirros

Oikea laita nousee maksimissaan n. 1 m korkeudelle "kansitasolle" hiekka-/siltpohjasta. Kansitasolla myös paljon irrallisia puuosia sekaisin mm. kansilankkuja, lautoja ja palkkeja. Oikean laidan peräpäässä jäljellä pystypolvia sekä peräranka, joka nojaa polviin viistosti ylöspäin. Perärangassa näkyvissä kaksi liitoslovetusta peräsimen kiinnitysheloja varten. Pituutta perärangalla arviolta n. 4 m. Hyllyn peräosasta ei muuten puuosia näkyvillä. Pohjalaudoitus, sikoköli ym. mahdollisesti jäljellä olevat alemmat rakenteet hautautuneet sedimenttiin.

- Hylyn pituusarvio n. 20 m, leveys n. 5 m. Ikäarvio: 1700-luku, puuosien kunnan ja rakennetyypin perusteella.
