Hietanäen
Kappelikirkon rauniot Myr-
näen pitäjässä.

Kertomus virkamaikortani rau-
nionne 11-14 p. Erysk. 1918.

Aarne Ruopanen.

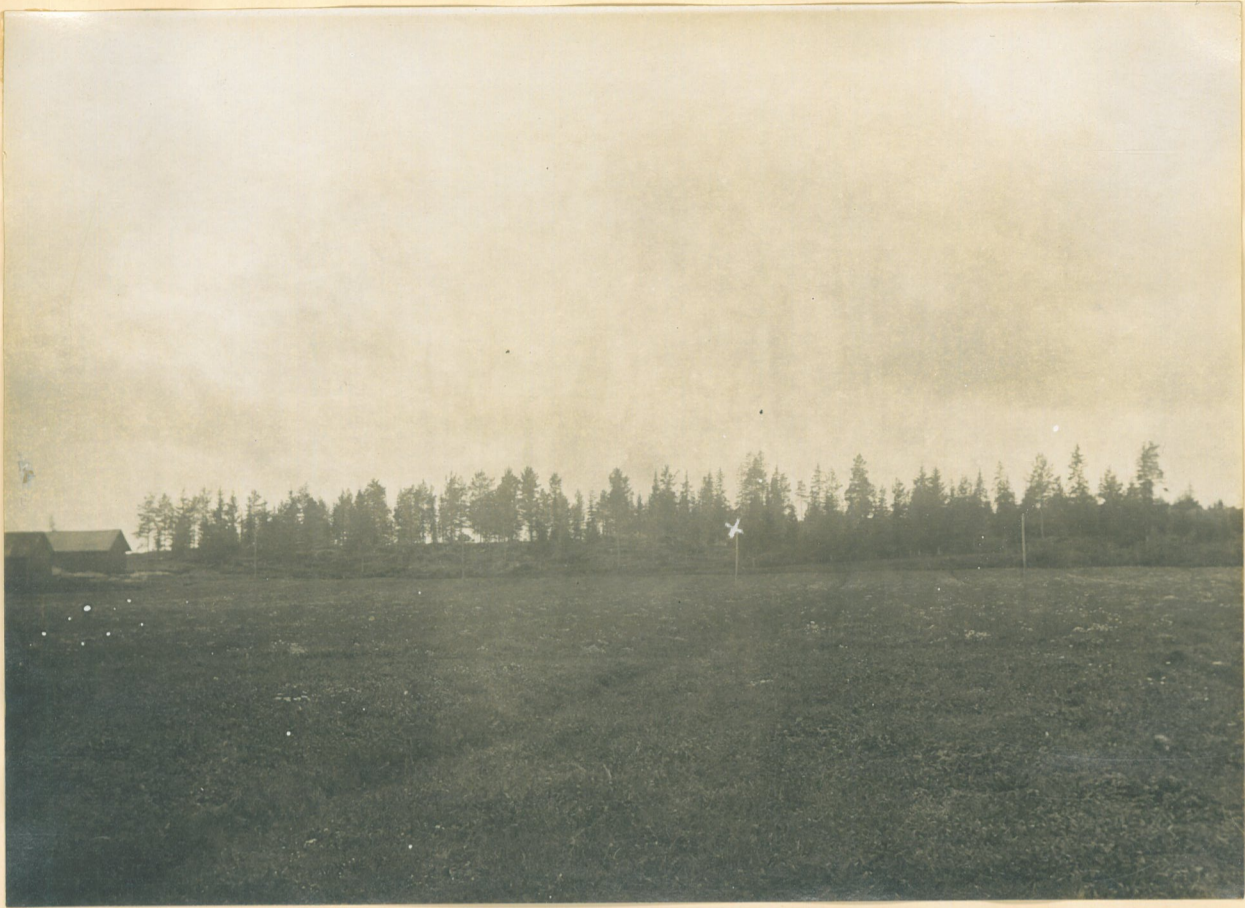
Kuva 1. Hietamäki Mynämäen pitäjäs-
sä itäkoillisesta Laajosen rannasta kat-
sottuna. x = kappelikirkon raunioiden
paikka. Ladot kuvan vasemmalla reu-
nassa ovat mäen eteläkärjessä, Mynämäen
laiden pohjukasta jätkevän niittyaukean reu-
nalla. Foto: A.S. 13.9.1918

Hiitämäen kirkon rauniot sijaitsevat
Mynämäen pitäjässä Aivan Mietoisten rajalla,
Laajon länkirannalla, n. 6 km linnun-
tiestä Mynämäen kirkolta WSW ja vähän

yli 2 km (2100 m) Laajoen suelta Mynä-
mäen ladden poljukasta N, Laajoen län-
si puolella sijaitsevan Kangasharjun
eteläpäässä. Kirkon paikka on n. 16 m
meren pintaa ylempänä. Laajoki on koh-
dalla jaksneenkin meren pinnan tasalla
ja Mynämäen ladesta jatkuva alava jyl-
hoaukea ulottuu mäen reunuille saakka.

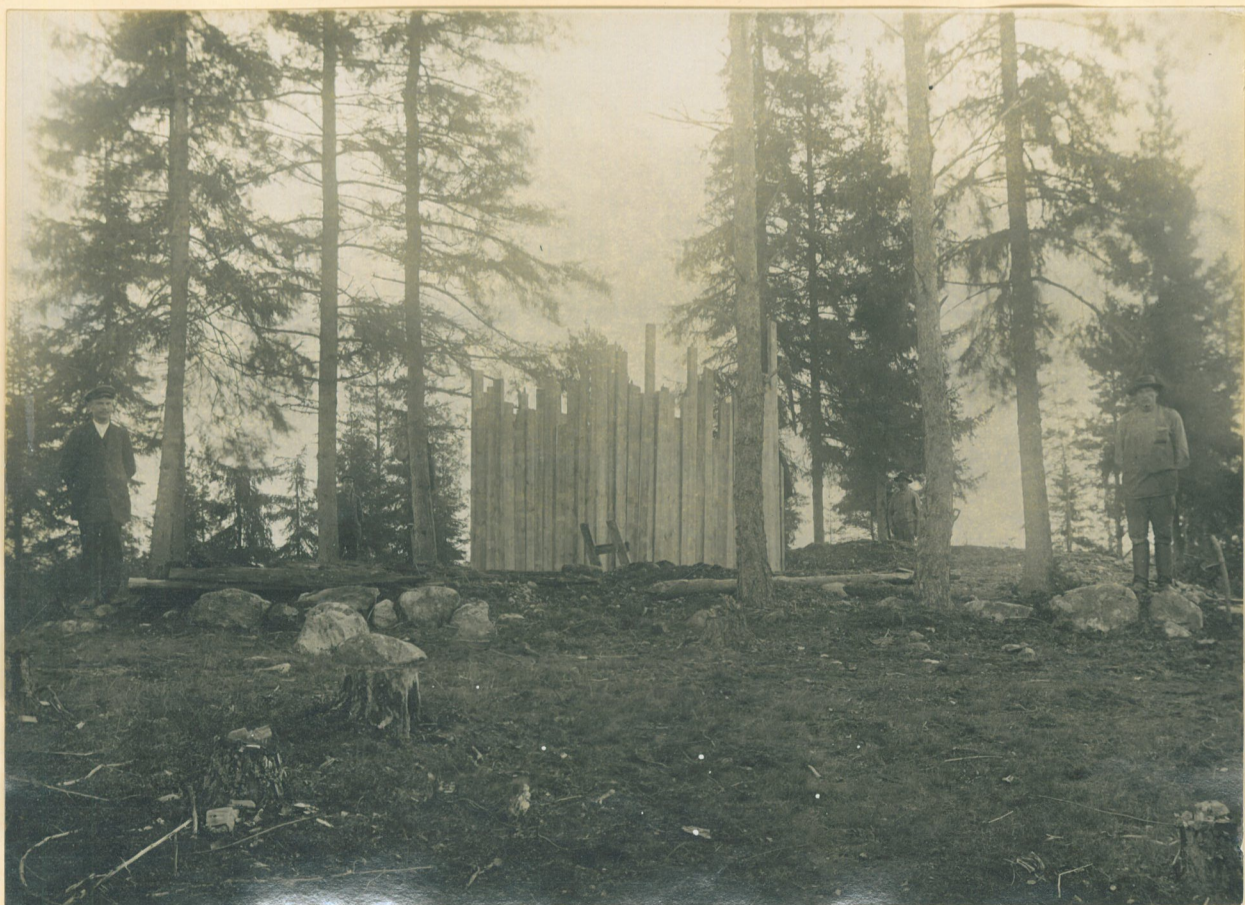
Kuva 2. Hietamäen kappelikirkon kivi-
jalalan länsisivu, lännestäpäin valaku-
vattuna. Kuvassa näkyvät neljä mies-
tä seisovat yksi kussakin kivistalon
nurkassa. Kuvan keskellä näkyy laudoilla
tuettu kockuoppa. Vasemmalla reunassa on
kivistalon päällä kirkon hirsien jäännöksiä.
Foto: A.S. 13.9.1918.

Kirkosta oli paikalla käytössä enää
jäljellä kivijalka, joka muodotti 13 x 9 m
laajan suorakaiteen, pitempi suunta E-W.
Viela aikettain nurkissa paikoillaan olleet
hirsipätkät oli siirretty pois. J.ri Heikelin
määräyksestä oli niitä otettu joitakin tal-
teen ja tullaan ne lähettämään (salvoitien
ouden muodon vuoksi) ensi talvea Kou-
sallismuseoon. Tarkan polijapiirroksen laa-
timinen kirkon kivijalasta ei ollut mahdolli-
nen, se kuu oli osaksi Kirkon keskelle
kaivetusta kokkuoposta nostetun soran jyl-
tossa.

Koekuopan, jonka laajuus oli 5x4 m ja syvyys 4 m, reunoilla näkyi likaista maata n. metrin syvyydelle. Sitä kaivettaessa oli, aivan läheltä maan pintaa, korkeintaan n. 20-30 cm syvästä löydetty pääkalloja ja luuta (sätkyneet kaivettaessa, peitetyt koekuoppaan sitä täytettäessä), joukko pieniä (t.ri Rinteen arvellaan mukaan) kenties päähiineseen kuuluneita porsiini- ja lasihelmisiä erään pääkalon ympärillä, rahoja Juhana III:n, Kristiinan ja Kaarle XI:n ajoilta, Arkuunauloja ja lahonutta puuta (7467:1-6). Toisten työmiesten kertomusten mukaan olivat luut olleet sekaisin, toisten mukaan taas kirkkoon nähdään suoraan tahti viivasti pitkittäin (E-W tai SE-NW), pääkalot lännessä tai luoteessa. Tarkempia tietoja ruumien asemasta ei voitu antaa. — Paikalla käyntini jälkeen löysi työmies E. Järvinen vielä kuopan pohjalta, n. 4 m syvästä, kädentulot, joista yhdessä sormessa oli pronssinen sormus sekä joitakin Arkuunauloja. Löytäjä vakuutti niiden tulleen esiin kovasta, korkeintaan näköisestä sorosta; luultavasti olivat ne kuitenkin vyöryneet sinne ylempää. Esineet otettiin saada mukani (7467:7-8).

noilla sortui, oli kuopan keskelle rakennettu lautakehys. Kun tämä kehys-
sen ja kuopan reunojen väli täytettiin
soralla, ei kuopan n. 1-2 m syvyydessä
kaivaminen enää näyttänyt vahingoittavan
kirkon alueella mahdollisesti vielä löytyviä
hautoja. Annoi sen vuoksi luvan kokeus-
pan syventämiseen sillä ehdolla, että val-
vottaisiin, etteivät kuopan reunat pääse
enää sortumaan. Kuoppa luvattiin, siten-
kun soran syvyys maassa oli saatu selville,
peittää ja kirkon sauniat julkistaa kai-
vetusta sorasta. — Varsinaisen tiedonotto-
paikalta rautatierakennustarpeisiin al-
kaa vasta ensi vuonna ja luvattiin siinä
Kausallismuseoon iluovittaa.
