TORNION RAATIHUONEEN PAIKAN KAIVAUSKERTOMUS 1966

Tornion vanhan raatihuoneen paikan kaivaus ja esinelöydöt

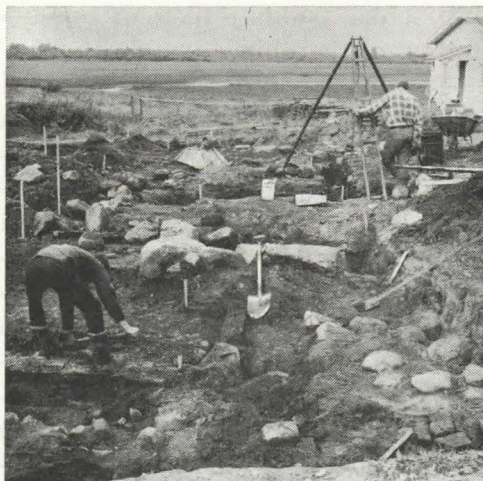
Kuva 4. Yleiskuva pääkaivausalueesta, edessä 1600-luvun kerroksia ja rakenteita, keskellä viimeisen raatihuoneen sivuoven edessä ollut kiveys, sen alla II raatihuoneen kellari, taustalla Ruotsin puolta. KM

kohdin löytynyt kiinteitä rakenteita, näiden sisäpuolinen alue ruudutettiin ja rakenteet paljastettiin lappioilla ja harjoilla (kuva 1). Kaikki kiinteät jäännökset valokuvattiin, piirrettiin ja vaaittiin. Pienetkin esineet, kuten saviastioitten palaset ja lasinsirpaleet talteenotettiin kaivausruuduttain ja -kerroksittain ja tärkeimmät esineet, kuten rahat, merkittiin löytökartoille sekä vaaittiin niiden suhteellinen korkeus.

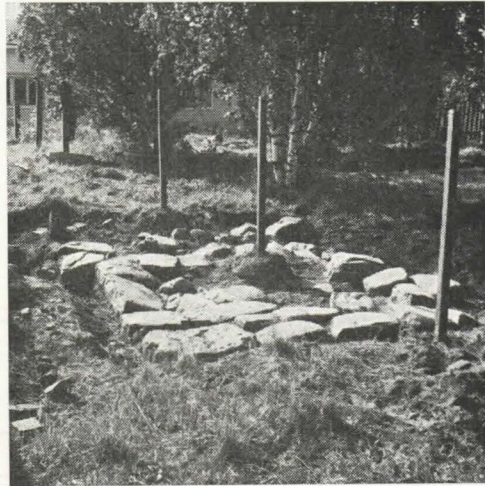
Kuva 3. Vanhan raatihuoneen pääoven edessä ollut kiveys. Kaivauskuvat KM

15. Raatihuoneen pääoven edessä ollut kiveys kokonaan paljastettuna. Kunnalliskodin ja Porthaninkadun välinen rautaverkkoaita on poistettu, aita-pylväät paikoillaan. Kuvattu itäkoillisesta, vrt. eripainos s. 3, kuva 3.

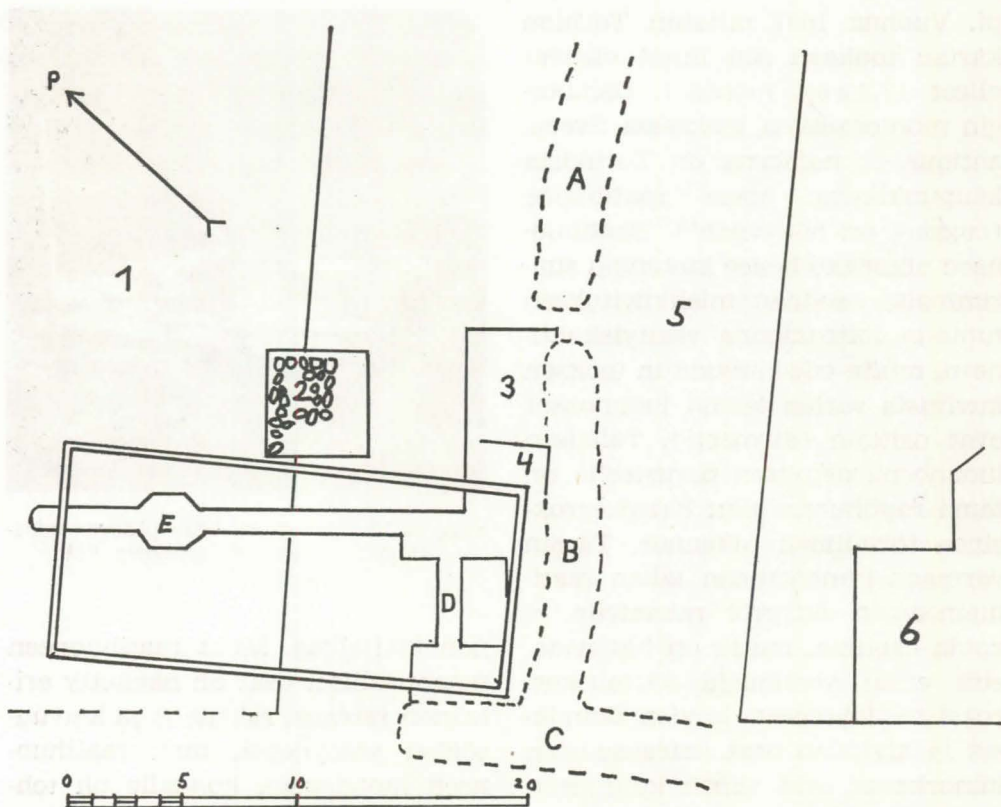
Kuva 1. Tornion vanhan raatihuoneen paikan kaivausalue. Keskellä oleva kaksinkertainen suorakaide on viimeisen, 1722—1871 pystyssä olleen raatihuoneen pohja-alue. 1. Kunnalliskodin tontti. 2. Raatihuoneen pääoven edessä ollut kiveys. 3. Varsinainen kaivausalue. 4. II raatihuoneen kellarin itänurkka. 5. Porthaninkatu (entistä torialuetta). 6. Vanhan papin pään päärakennus A-E. Kaivauksen koeojat

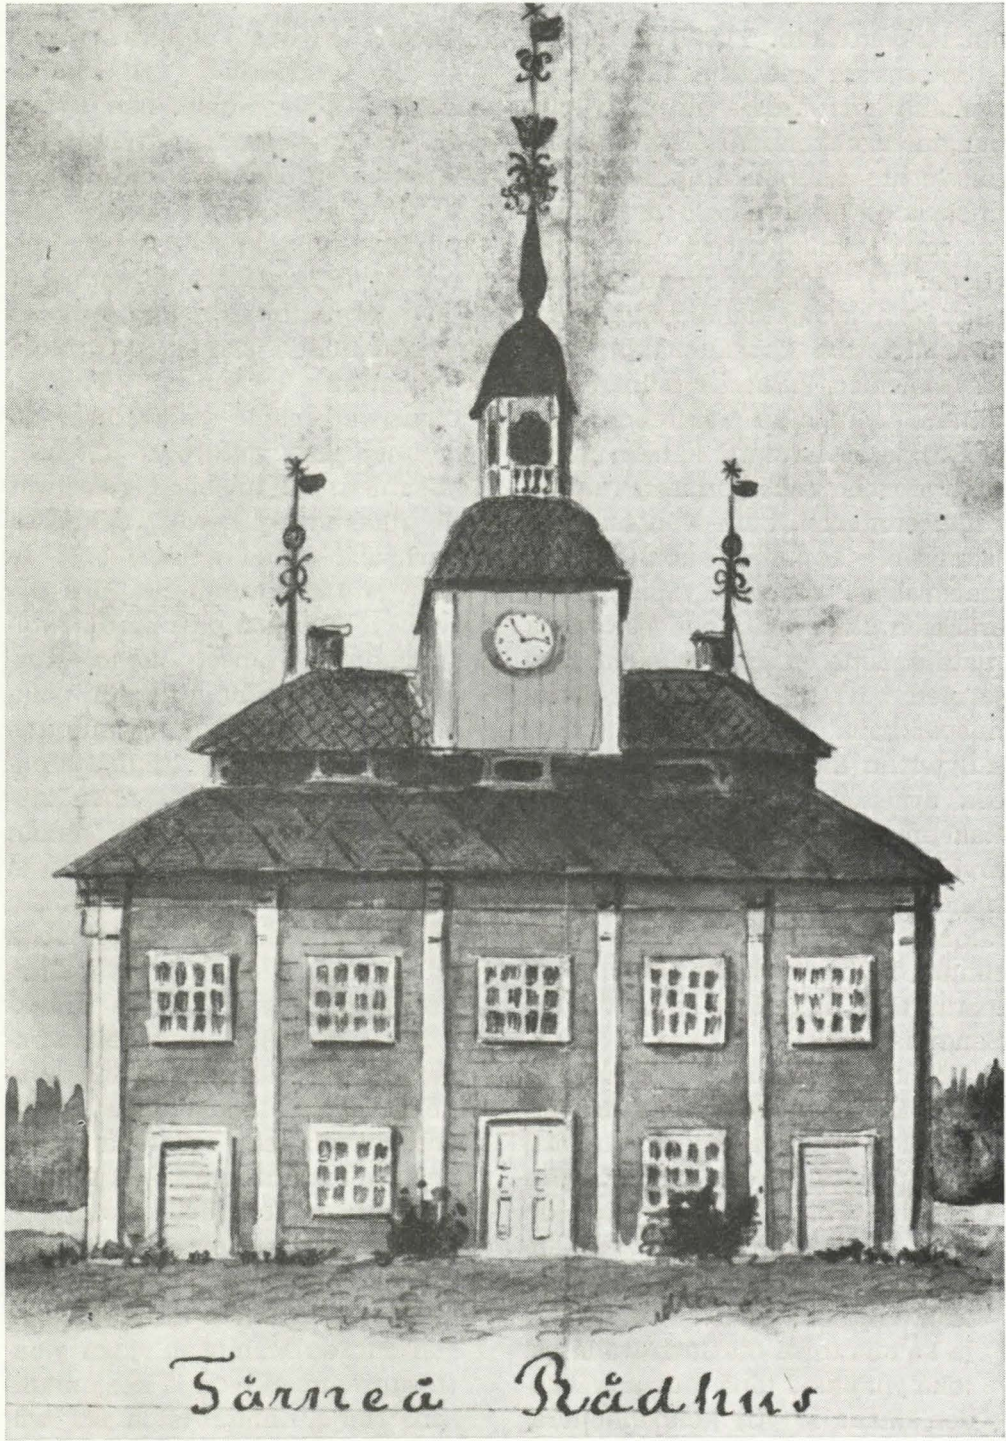
Kuva 2. Tornion vanha, 1871 palanut raatihuone. Y. G. Cronnstrandin akvarelli vuodelta 1861. Alkuperäinen teos on Nordiska Museet'issa Tukholmassa.

tihuoneesta tekemä akvarelli lienee näistä kaikkein täsmällisin ja yksityiskohdissaan oikein (kuva 2). Alkuperäinen teos on Nordiska Museet'issa Tukholmassa. Herman Paulin Eino Tamelanderin teokseensa julkaisema raatihuonepiirros vuodelta 1859, on virheellinen mm. raatihuoneen ympäristön ja ovien keskinäisen suuruuden suhteen¹⁰.

1. Herman Paulin v. 1859 tekemä piirros Tornion raatihuoneesta. Piirros jonkin verran virheellinen, totuudenmukaisempi teos raatihuoneesta on Cronnstrandin akvarelli vuodelta 1861. Vrt. eripainos s. 5, kuva 2.

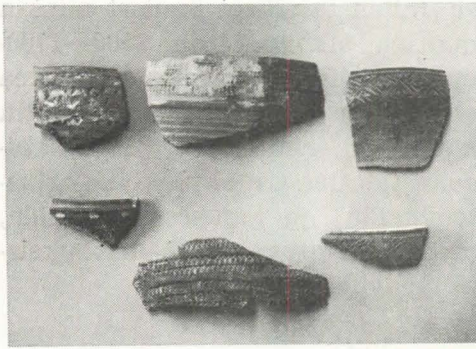
Kuva 5. Leimakoristeita kippojen reunapaloja, alin seinämäpala. Kaikki punasavea, lasituksen värit: yläriivi vasemmalta: oranssi-keltainen, vihreä, punaoranssi-valkoinen. Alariivi: oranssi-keltainen, ruskea, punaoranssi-valkoinen. KM

Tärkein kaivauksissa löytynyt keramiikkaryhmä on leimakoristellut sangallisten kulhojen eli korvakippojen reuna- ja seinämäpalat, joita esineistössä on yhteensä 6 kpl, neljästä eri astiasta. (kuva 5)¹⁷). Lei-

makoristelu rajoittuu kolmessa astiassa reunaan, yhdessä 66101:139, joka on seinämäpala, se peittää koko ulkopinnan. Leimat lienee tehty pyörivällä leimarullalla vielä kosteaan savipintaan. Ajallisesti koko ryhmä sijoittuu 1600-luvun jälkipuoliskolle. Palat 66101:138—140 löytyivät tiilimurska- ja laastikerroksesta, joka oli II raatihuoneen kellarin täytemaana (kuva 1). Noin 65 cm astianpalojen löytökohdan yläpuolelta talteenotettiin hyväkuntoinen 1/6 äyriä vuodelta 1667, tämä ei kuitenkaan ehdottomasti merkitse, että astianpalat olisivat vuotta 1667 vanhempia, vaan, että kellarin täyttäminen on tapahtunut vuoden 1667 jälkeen, todennäköisesti II raatihuoneen tuhoutumisen jälkeen 1679. On luultavaa, että täyttämiseen käytetty maa rahoineen ja astianpaloineen on siirretty muualta, eikä syntynyt paikan päällä. Tätä tukee se, ettei täytteestä

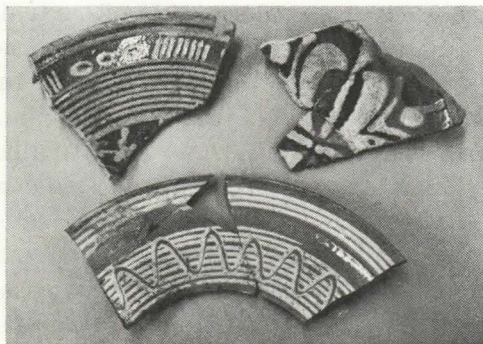
Kuva 6. Kulhojen kaksi reuna- ja yksi pohja-pala 1600-luvulta. KM 66101:141, 144 ja 228

näistä voidaan löytösyvyyden perusteella ajoittaa 1600-luvulle, koristelu on geometrista kierreviiva- ja kasvi-aiheista (kuva 6). Leimakoristeettomia kippojen reunapaloja löytyi noin tusinasta eri kiposta. Kolmi-jalkaisten savijalkapatojen muutamia osia talteenotettiin myös, näistä ehkä vanhin on pohjaosa II raatihuoneen kellarin lattialta 66101:154. Näiden lisäksi löytyi epäluokui-nen määrä ~~paltoja~~ ja muita savi-astiatyyppejä.

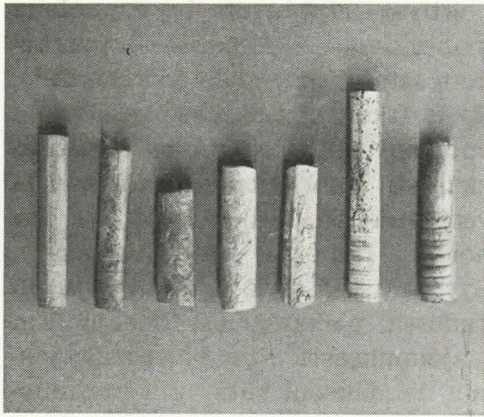
Kuva 7. Liitupiippujen koristeltuja varrenpaloja. Koristelutyyliä: sahalaita ja ympyrä, saha- ja hammaslaita, kasviornamentiikka, Ranskanliija, Ranskanliija, teksti D. ALMQVIST-STOCKHOLM ja teksti WETTERVIK-STOCKHOLM. KM 66101:258, 244, 246, 70, 93, 206 ja 208

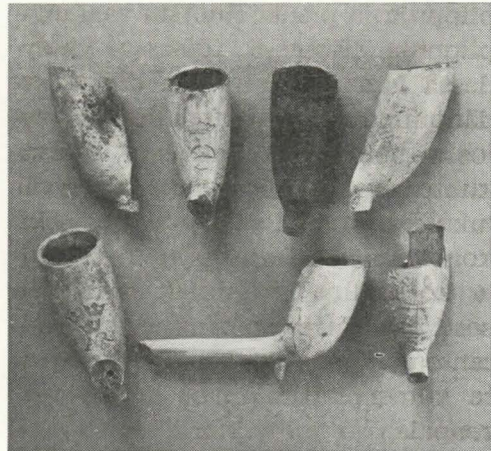
Kuva 8. Liitupiippujen pesiä, kaikissa leimoja. KM 66101:293, 290, 286, 295 ja 283

54. Joukko leimallisia piipunpesiä, vrt.
eripainos s. 11, kuva 8.

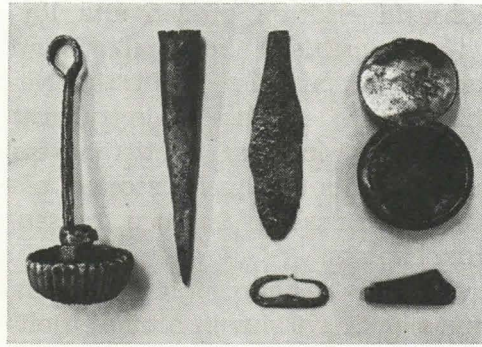
Kuva 9. Metalliesineitä, vasemmalta: kynttiläkruunun ylin osa, palovartian sauvan kärki, äkeenpiikki, tupakka- tai nuuskarasia, alinna: tulusrauta ja kääntöpäveitsi. KM 66101: 349, 321, 394, 374, 350 ja 369

Luultavasti kolmannen raatihuoneen irtaimistoon kuului arvoituksellinen, vuoden 1714 palokerroksesta löytynyt messinkiesine, johon kuului ~~kokonainen~~ ^{LEANKILAINEN} rautavarsi (kuva 9). Esine lienee kynttiläkruunun ylin osa. Raatihuoneenpaikan kaakkoispään keskivaiheille, sen sisäpuolelle, kaivetun koekaivannon

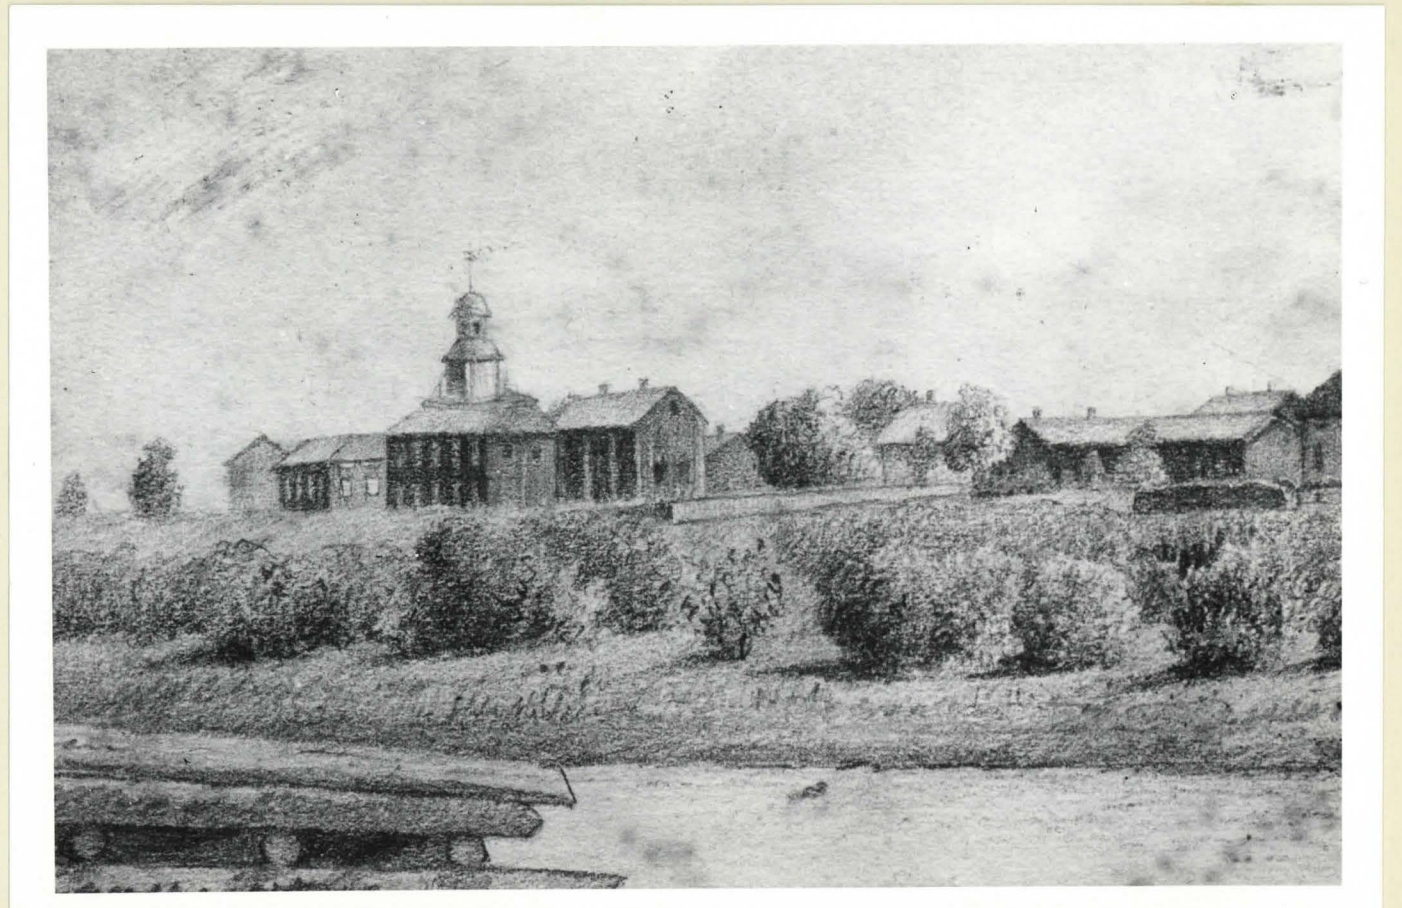
5.

6 A-C. Koeoja A:n toinen eli luotei-
nen seinämä, alkaen koillisesta. Ker-
rosten näennäinen aaltoilu johtuu ku-
vusteknisistä virheistä.

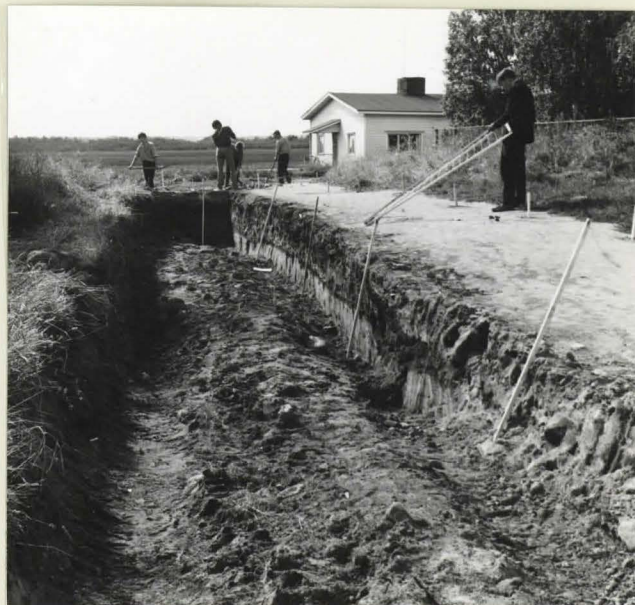
7. Yleiskuva koeoja A:sta. Nuolten
leikkauskohdalla alinten kerrosten
pieni sekoittuminen ja painuminen,
joka saattaisi merkitä rakennuksen
pohjajäännöstä, vrt. kuva 6 C.

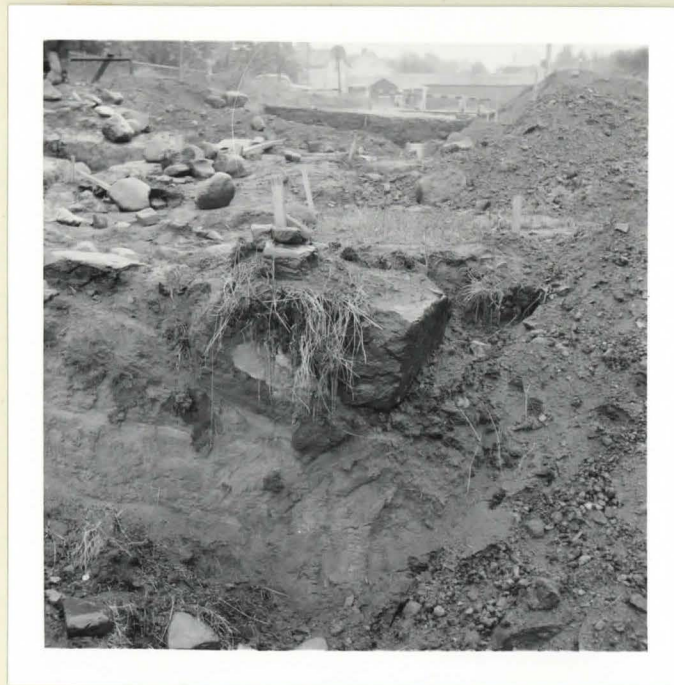
9. Viimeisen raatihuoneen eteläinen nurkkakivi, päällä merkkipaalu 0+0. Kuvattu lounaasta.

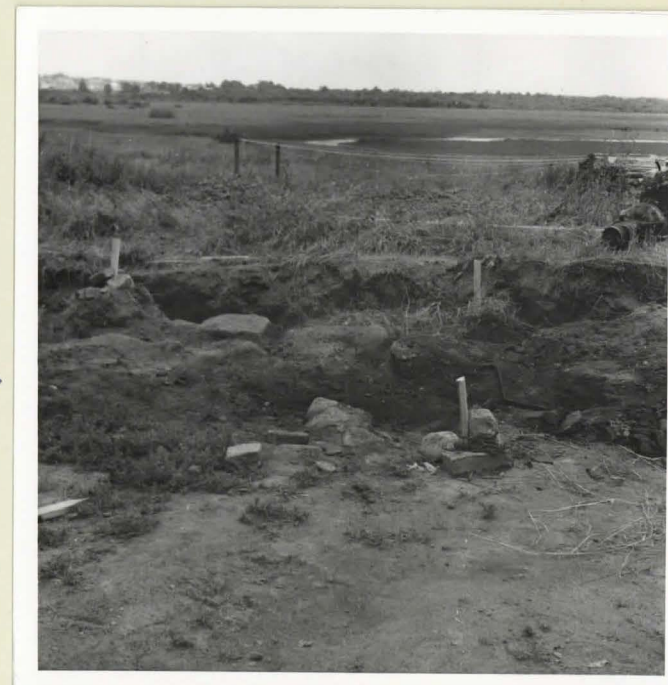
10. Ruudut 0+0 vas. ja 0-2 oik., pintakerros ja osa viimeistä palokerrosta poistettu, nuolten leikkauskohdalla iso salparauta in situ. Taustalla Ruotsin puolta, kuvattu koillisesta.

51. Lankkulykkolaite ja rautasalpa viim. raatihuoneen palokerroksessa in situ. Vrt. kuva 10.

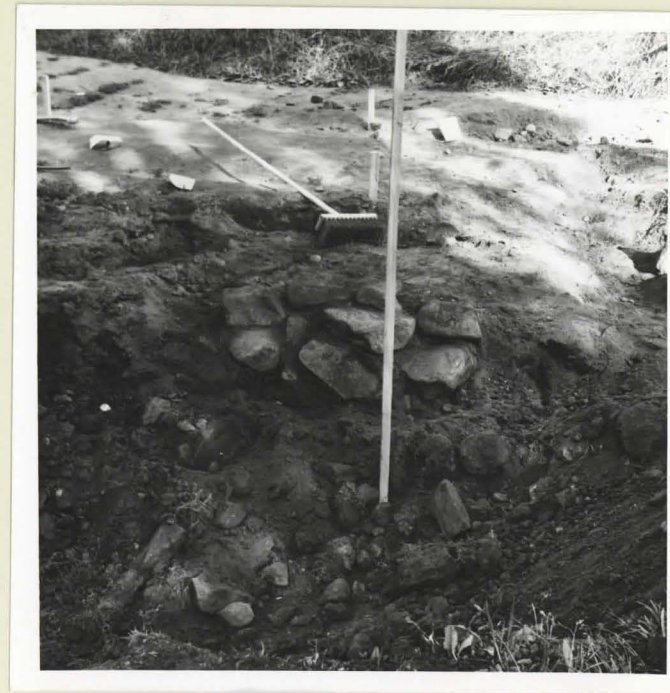
12. Sama kuin ed. kuvattuna kaakosta,
kivien välissä ja edessä punamullan
värjäämää hiekkaa.

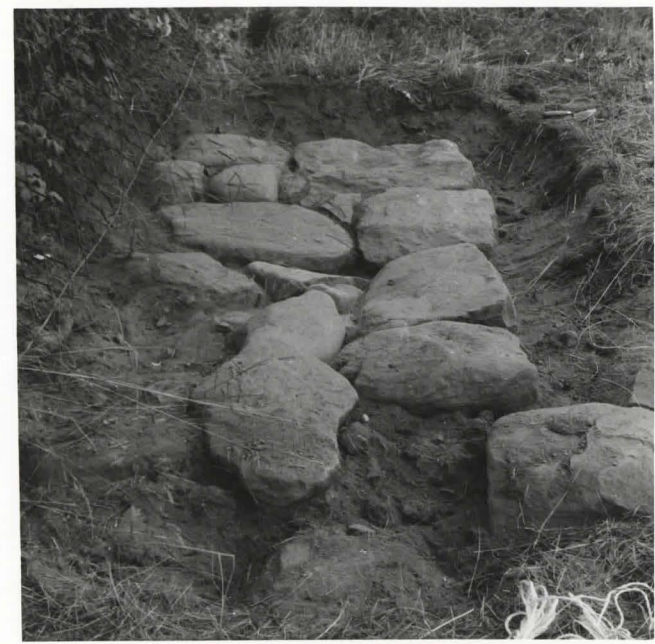
14. Sama kuin ed. kuvattuna toiselta puolen, lounaasta. Etualan kivien välissä ja niistä oikealle ollut maa oli punamullan värjäämä.

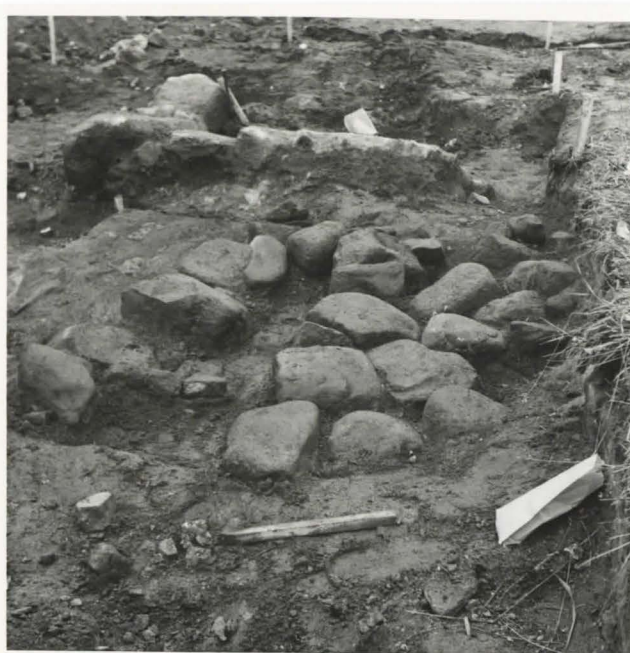
16. Tasainen kiveys ruuduissa -2+12 ja -2+14, II kerros, kuvattu koillisesta.

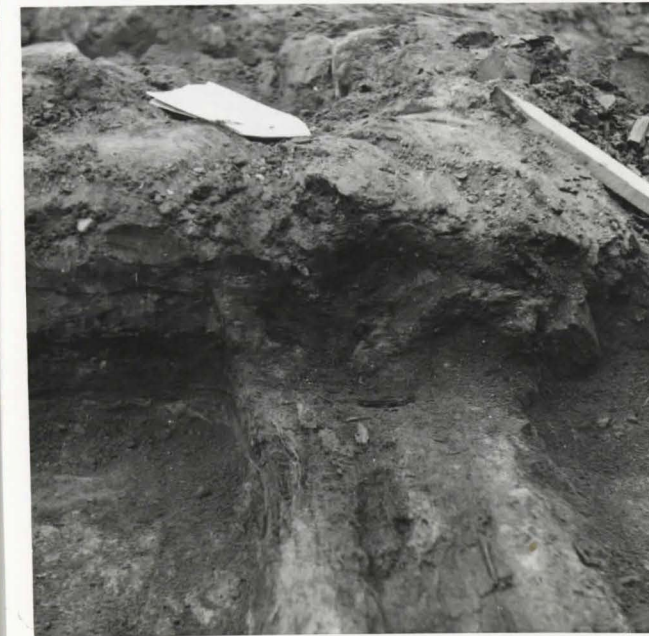
21. Sama kuin ed, lähikuva, jossa näkyy heikosti, että samalla kohdalla on kolme lahonnutta hirrenjäännöstä päällekkäin, välissä joko tiilimurskaa tai hiesua. (pohjahirsi vaihdettu kahdesti ?) Kuvattukkaakosta.

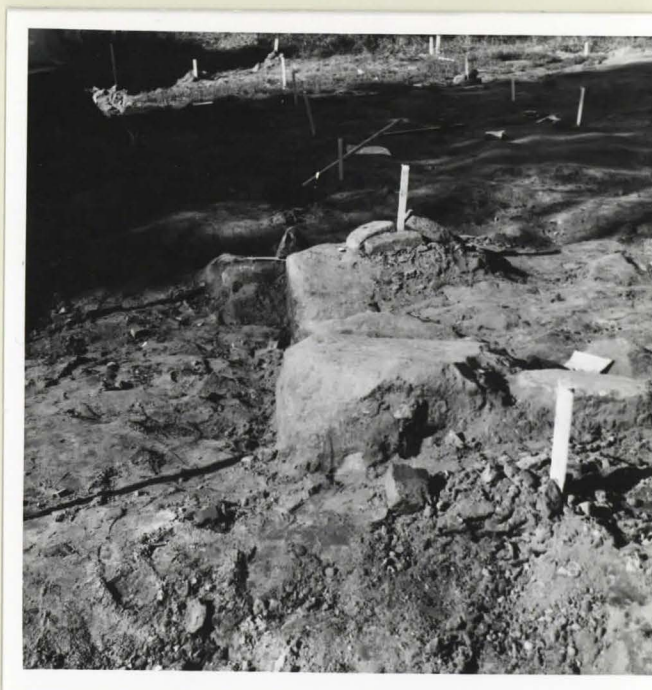
23. Sama kuin ed. kuvattuna itäkoillisesta.

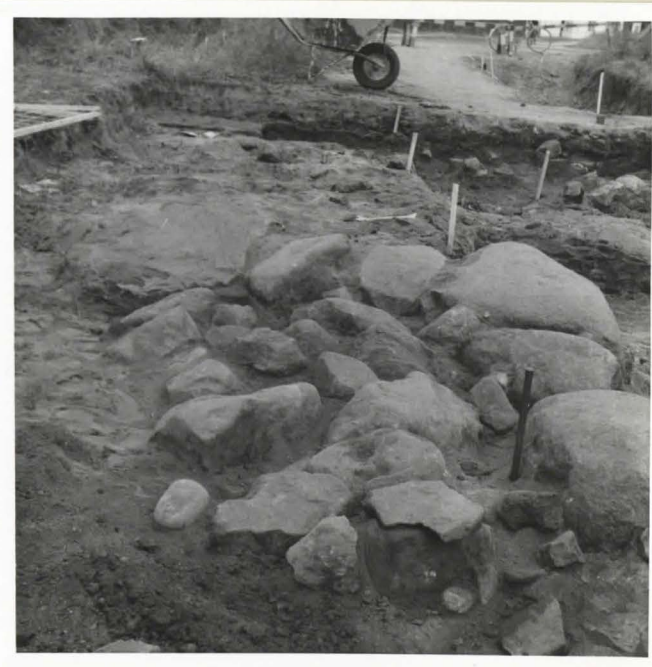
24. Ed. kuvien kiveys kokonaan paljastettuna. Kiveys on osittain rikkoutunut sirpalesuojan kaivamisen takia. (kuvassa vasemmalla) Etualan kivien välinen maa oli punamullan värjäämää. Kuvattu lounaasta.

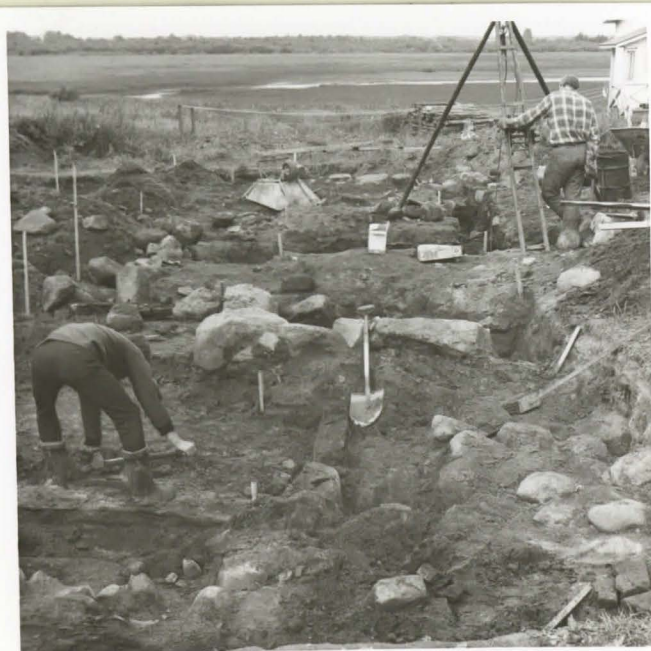
45. Työkuva, vrt eripainos s.1, kuvattu
koillisesta.

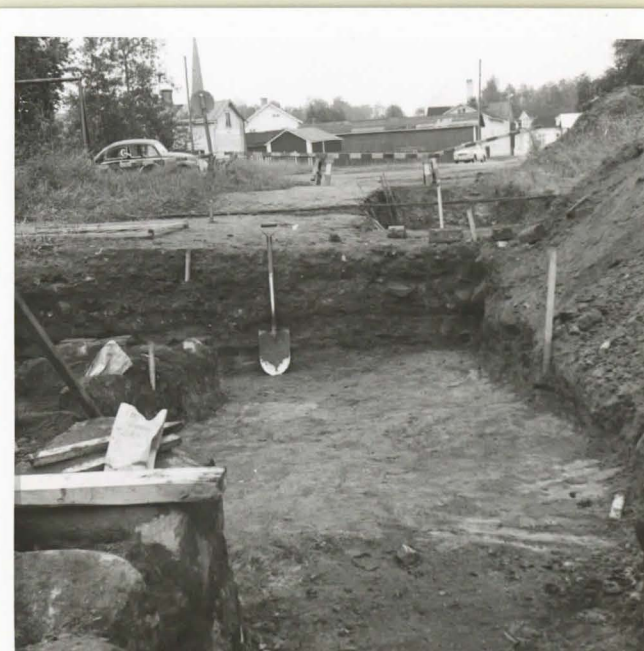
46. Pääkaivausalueen ruudut 0+12 ja
0+14 kaivettu puhtaaseen pohjahiekkaan
asti. Taustalla vanhaa torialuetta, ku-
vattu luonaasta.

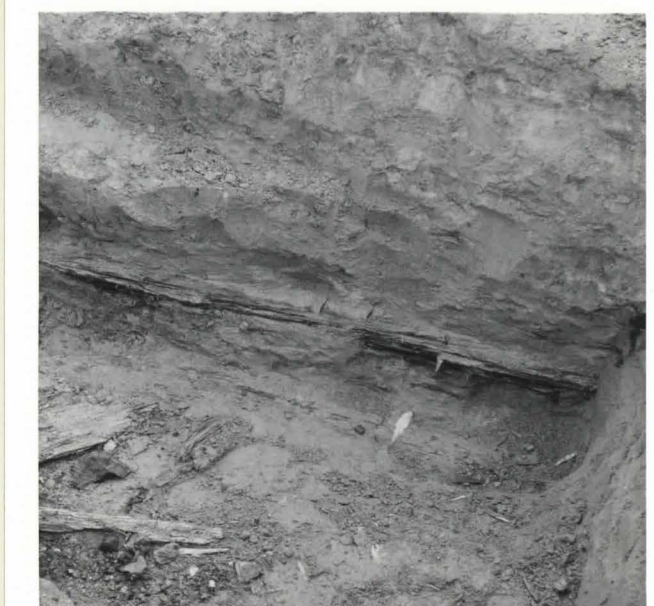
30. Sama kuin ed., oikealla keskellä näkyvissä kellarin nurkkaus, jonka takana puhdas hiekka. Suurin osa lahonneista seinälankuista täysin hävinnyt. Myös pohjassa lankunjäänteitä (nuoli).

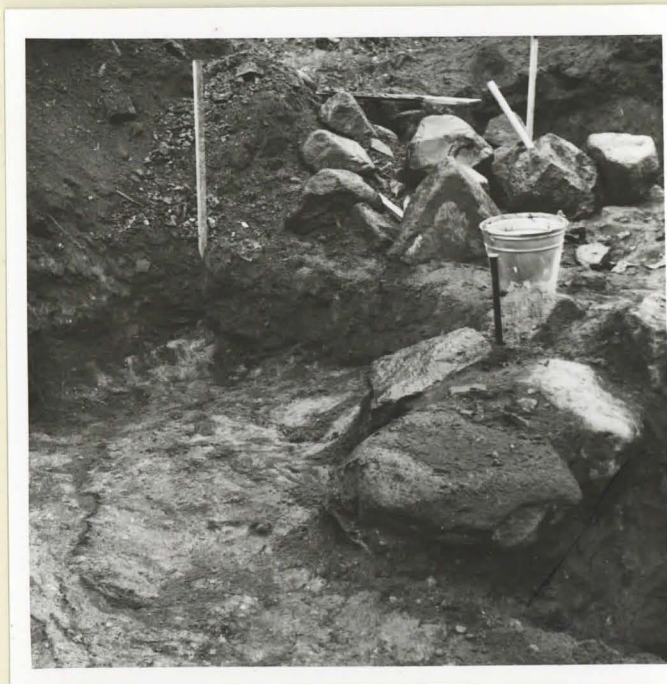
33. Kellariin viettäviä kerroksia vas. alanurkassa (nuolet), osa sivuoven kiveyksestä vielä paikoillaan, oik. alhaalla kellarikaivanto (kaksosnuolet). Kuvattu idästä.

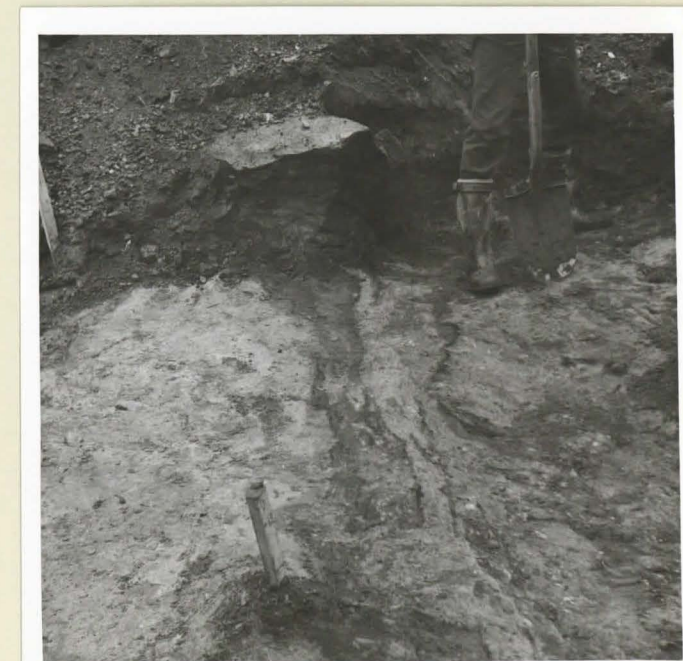
34. Kellariin viettäviä kerroksia, kuvan vas. puolella esillä ruudun 0+12 pohjahiekka, oik. puolella kellarin täyttömaata. Kaivajan takana kellarin pää. Kuvattu pohjoisluoteesta.

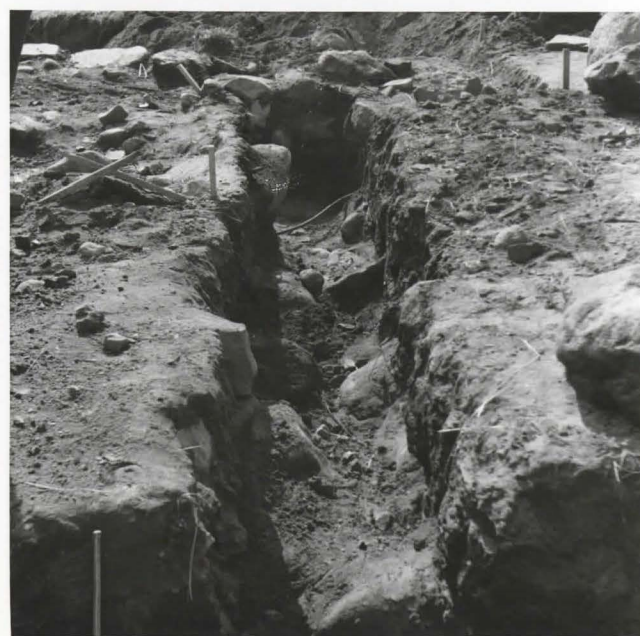
39. Ed. kaivannon luoteisseinämästä lähtevä koeoja D. Kuvattu koillisesta.

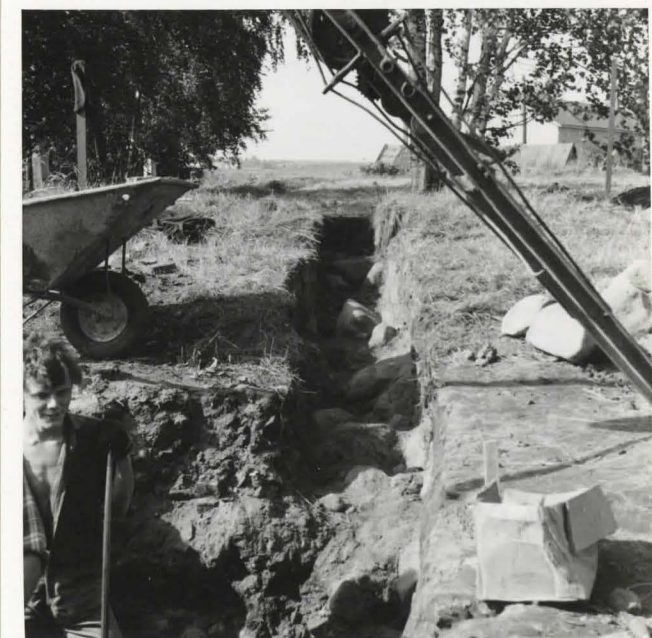
40. Ed. kaivannon luoteispäästä alkavan koeoja E:n alkupää. Kuvattu kaakosta.

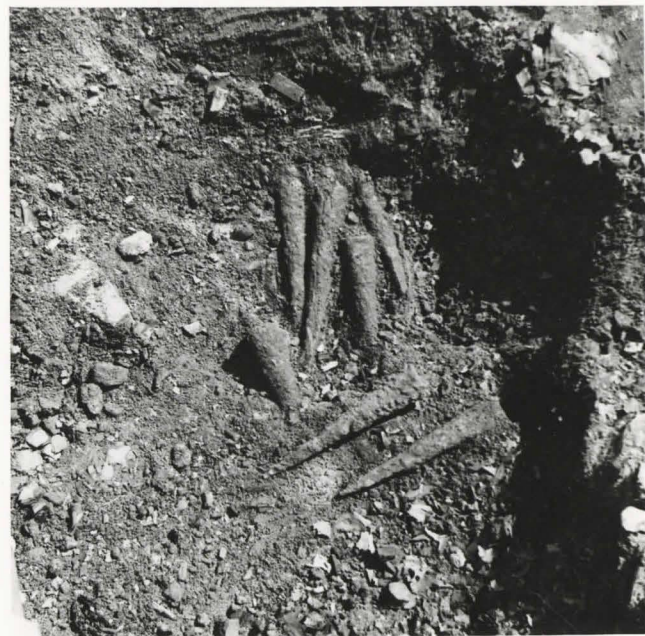
47. Rautaisia kärkiä, sijainti suudun 0+4 luoteissivun keskivaiheilla, viimeisen raatihuoneen hiiltyneen seinähirren vieressä, kuvattu in situ.

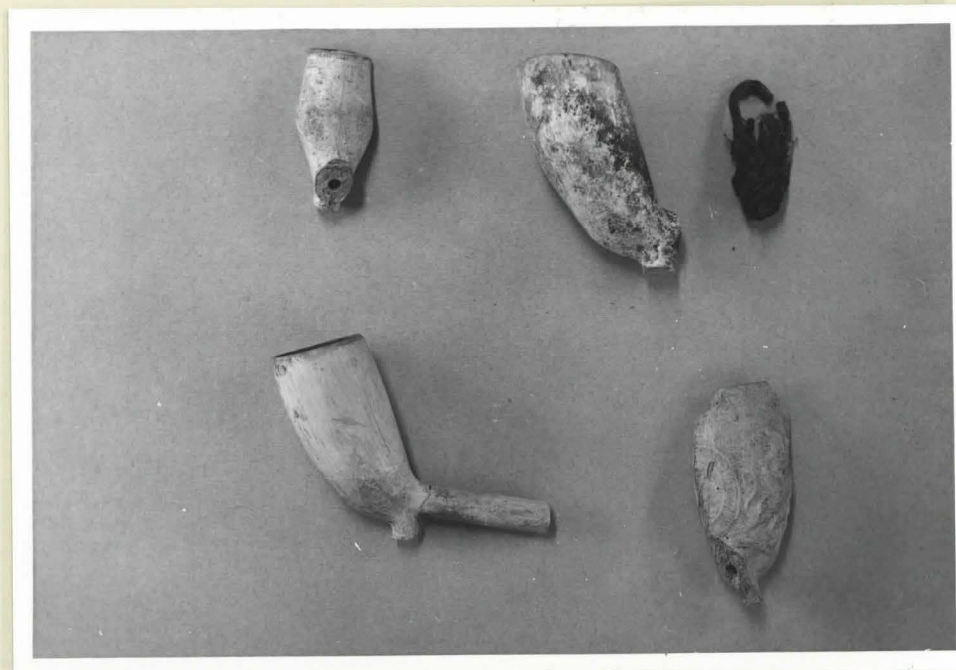
53. Liitupiippujen pesiä ja pesien osia.
Vas. ylh. 1600-luvun tyyppinen pesänpuo-
likas, oik. pesä, jonka sisällä oli vä-
hän mahorkkaa, alh. vas. mahdollisesti
hollantilainen pesä, oik. pala Kustaa
III propagandaapiipusta. Vrt esrpainos
ss. 10-12.

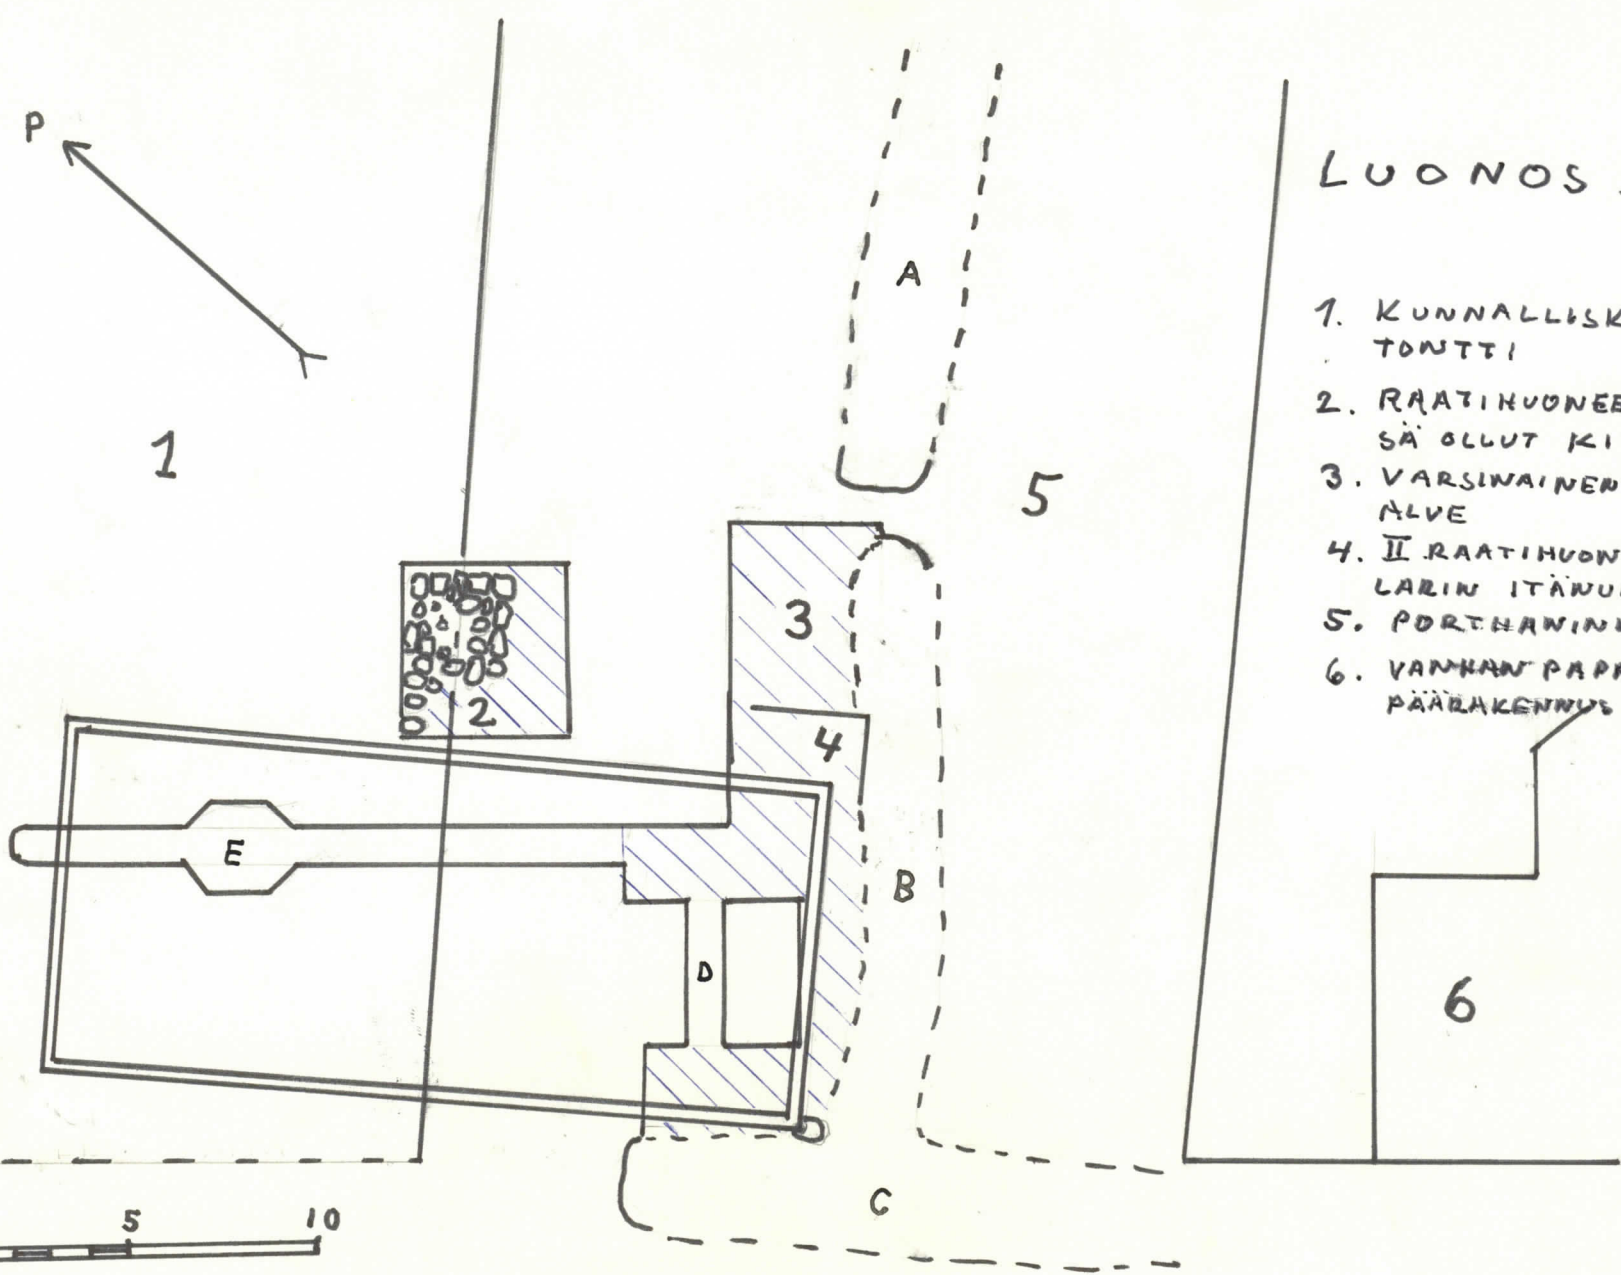
LUONOS I

1. KUNNALLISKOON TONTTI
2. RAATIHUONEEN EDESSÄ OLLUT KIVEYS
3. VARSINAINEN KAIVUSALVE
4. II RAATIHUONEEN KELLARIN ITÄPUOLINEN
5. PORTTAVINKATU
6. VANHAN PAPPILAN PÄÄRAKENNUS

3. Luonnos I, kaivausalue ja vuonna 1871 palaneen raatihuoneen pohjakaava.
4. Luonnos II, kaivausalueen ruudutus ja viimeisen raatihuoneen kiinteät rakenteet.

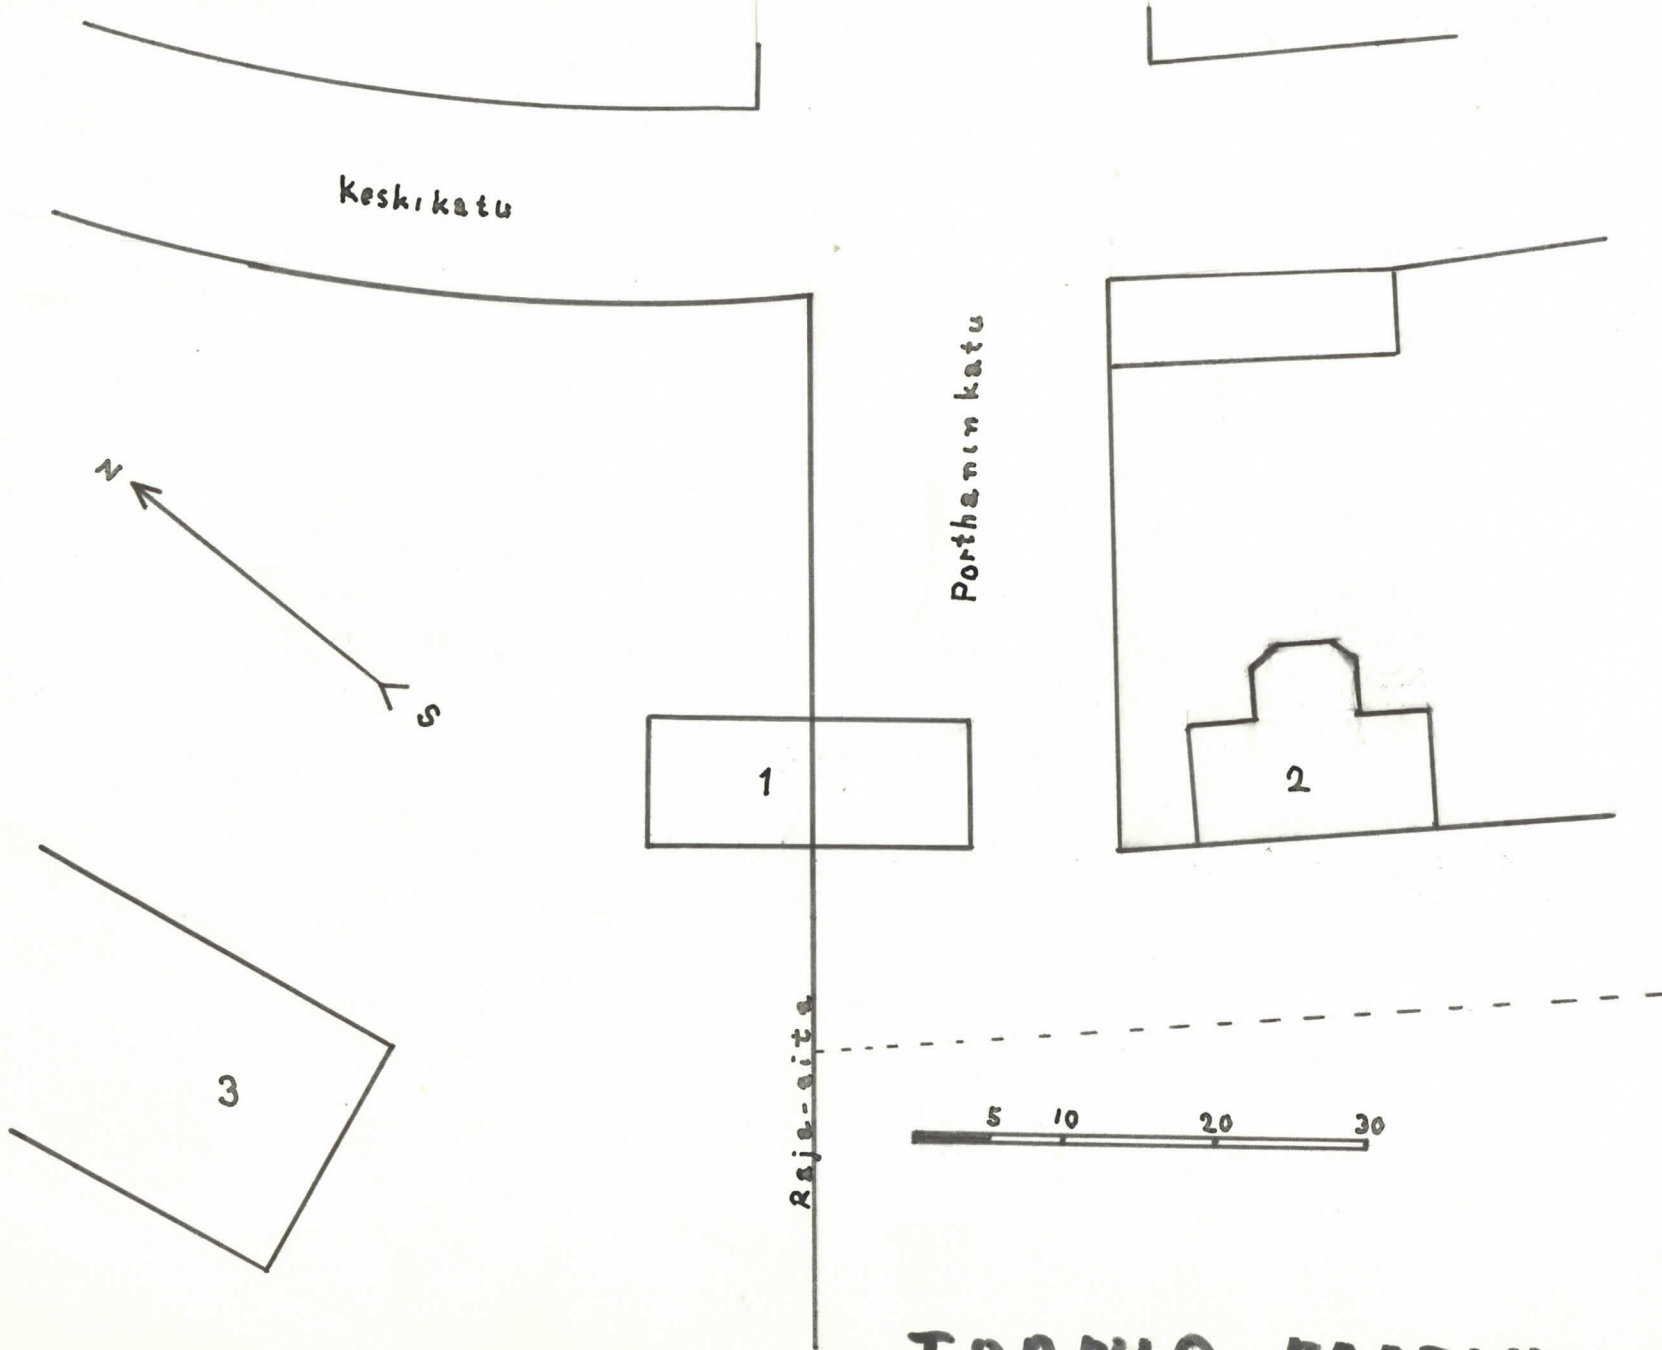
LUONNOS III

1. VUONNA 1871
PALANEEN RAATI-
HUONEEN PAIKKA
2. VANHA PAPPI-
LA, NYK JÄÄKÄNN-
KATU 35
3. UUSI KUNNAL-
LISKOTI

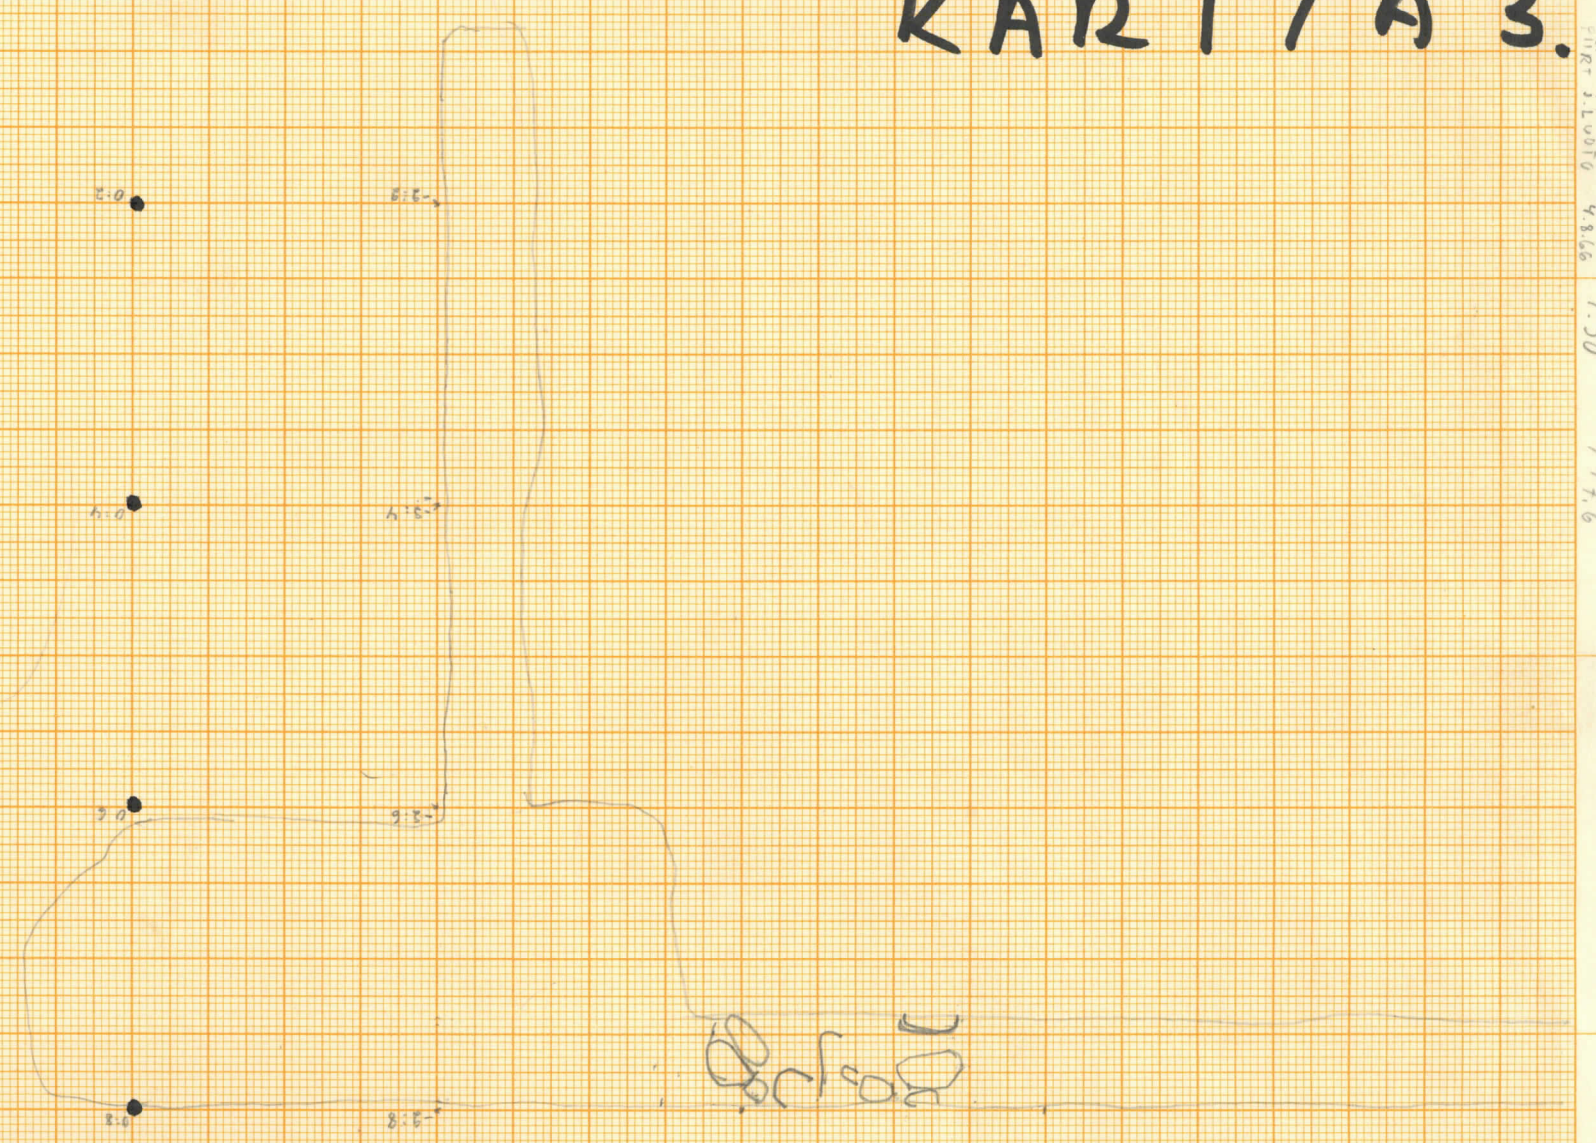
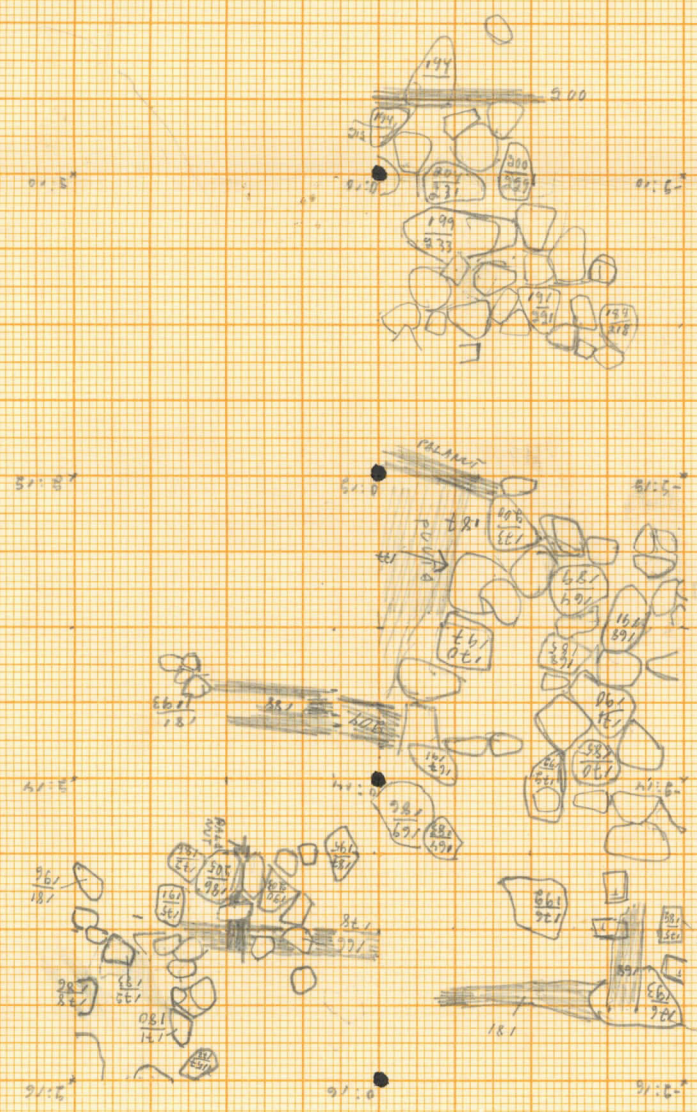
KARTTA 3.

TORNIO, RAATI-
HUONEEN PAIKKA
PIIAT. J. LUOTO 1966
II KERROS
1:50
