TORNION RAATIHUONEEN PAIKAN KAIVAUSKERTOMUS 1966

Tornion vanhan raatihuoneen paikan kaivaus ja esinelöydöt

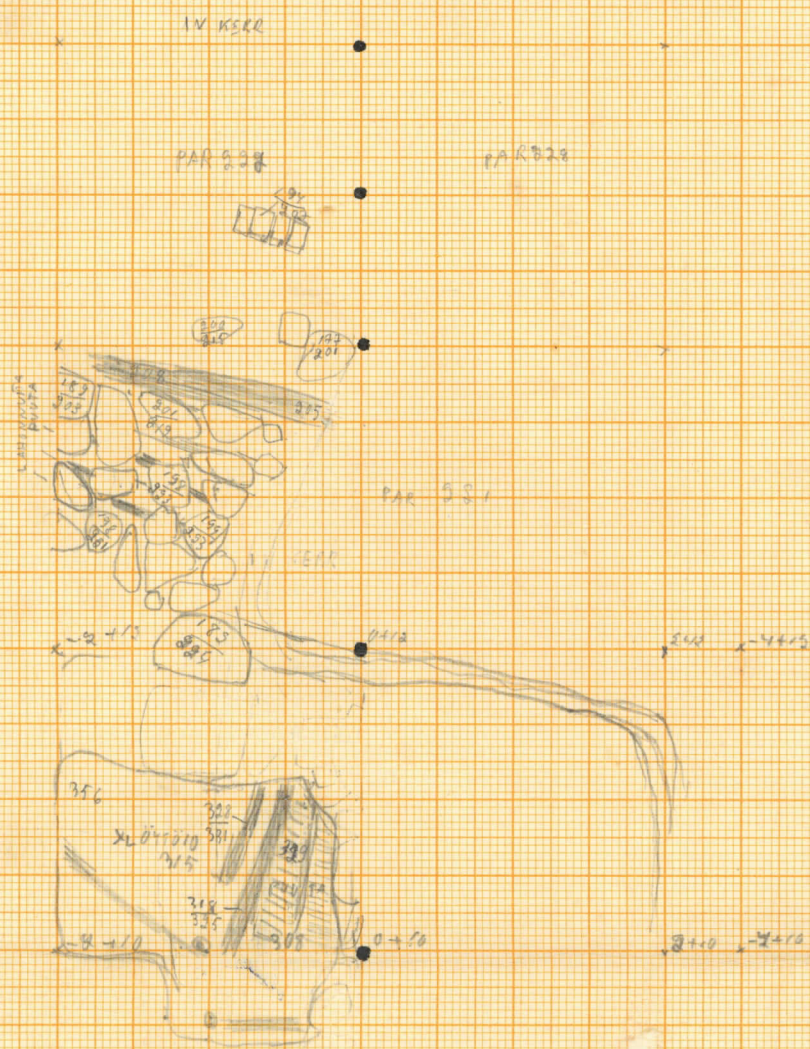
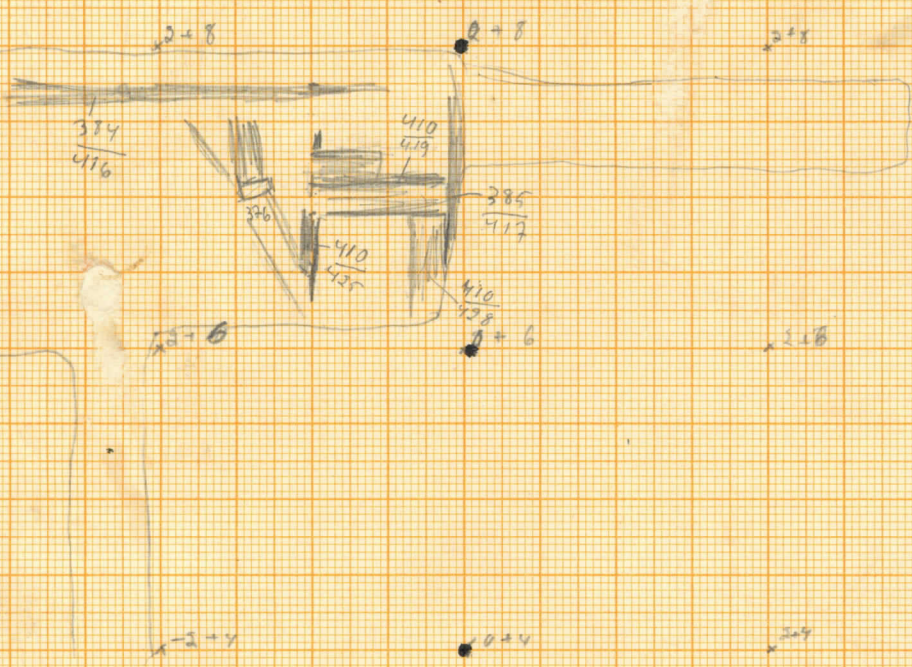
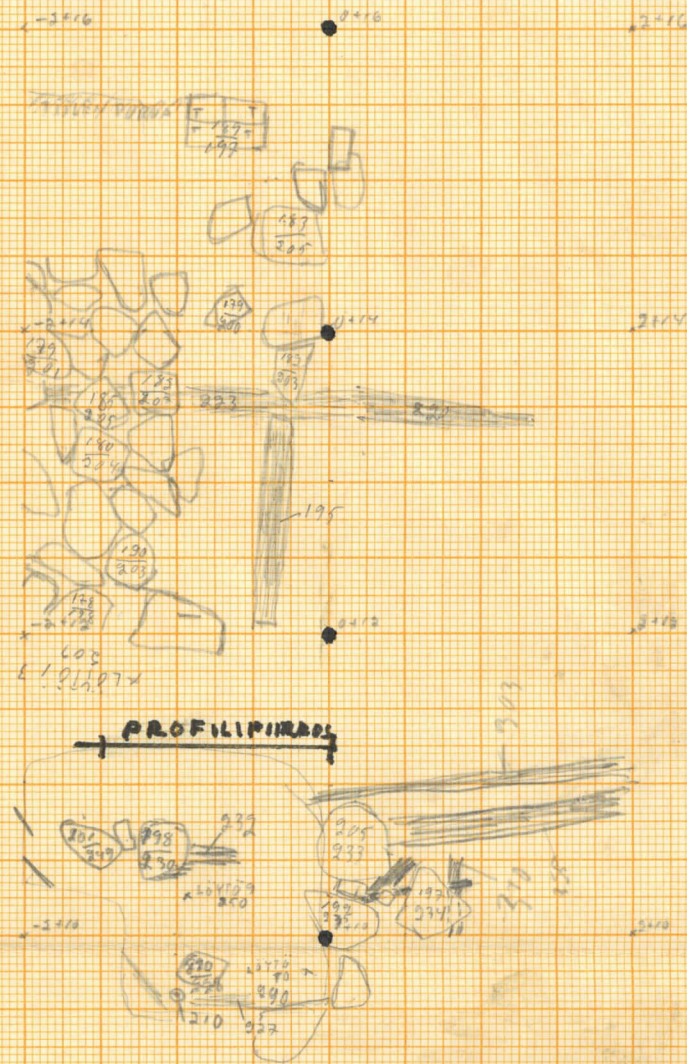
KARTTA 4.

1:50
IV KERROS
III KERROS

SIVUOVEN
EDESSÄ
OLLEET
KIVET

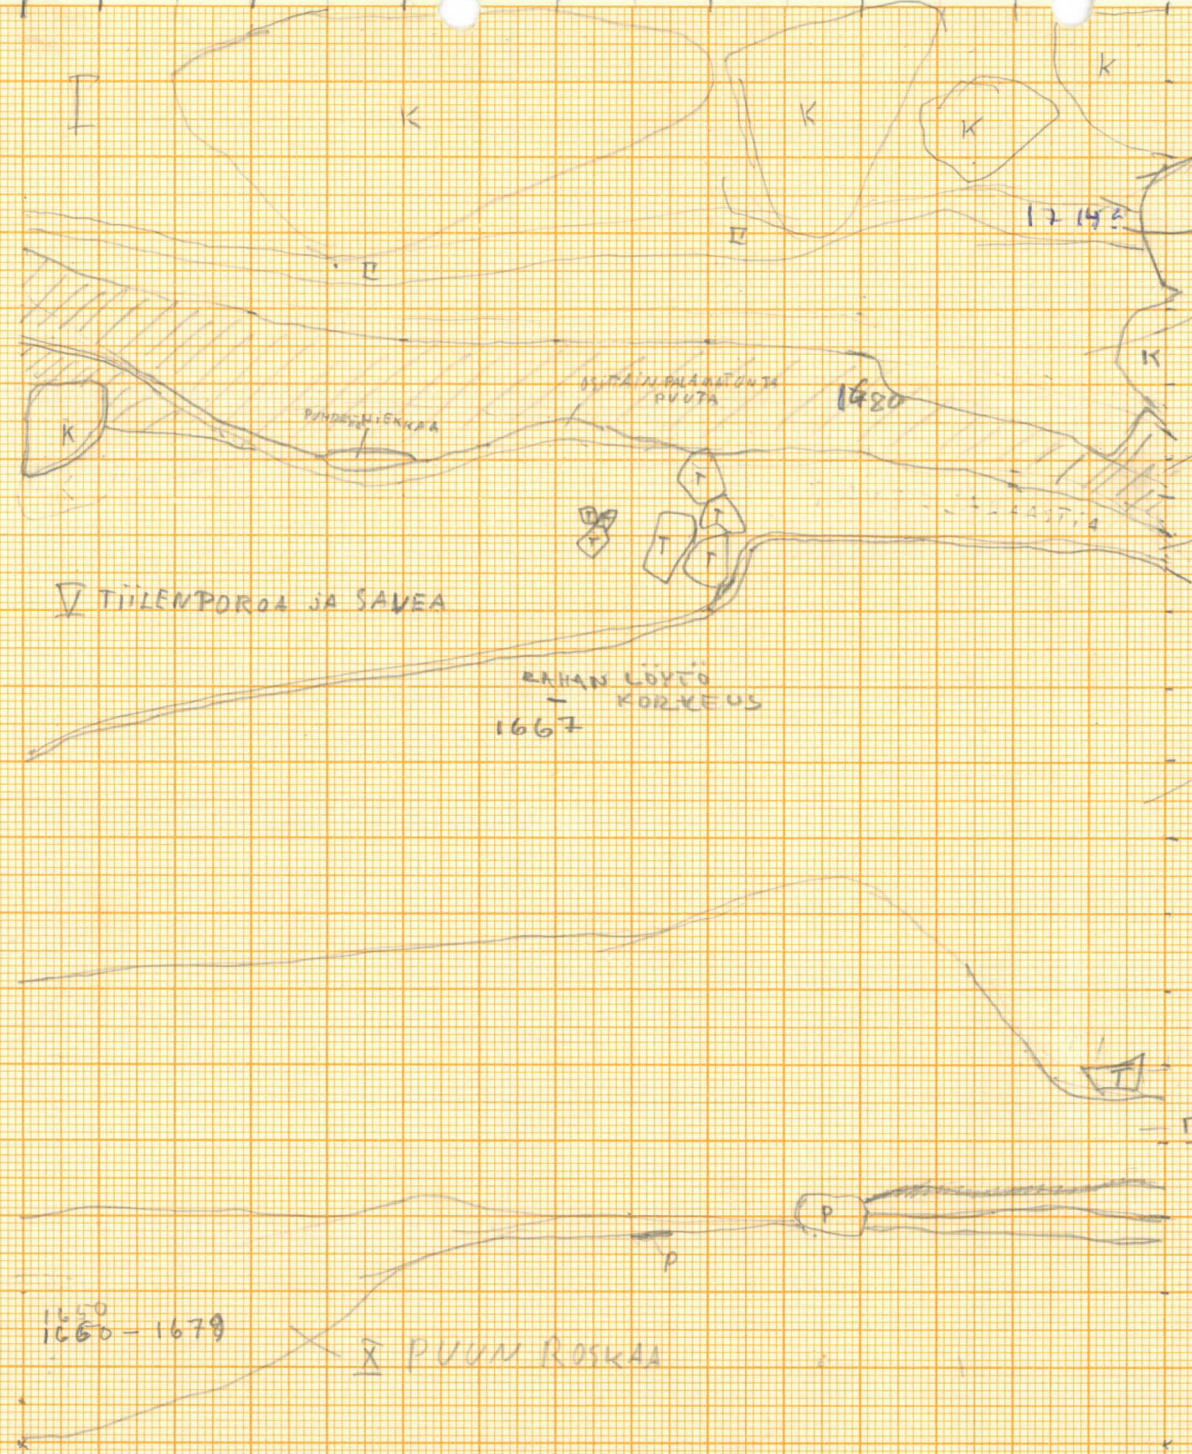
I TIILIA LIKAISTA MAATA SAVEA LAASTIA

II HILTA JA PUUTA

3 OHUTTA PUUROSKAKERROSTA

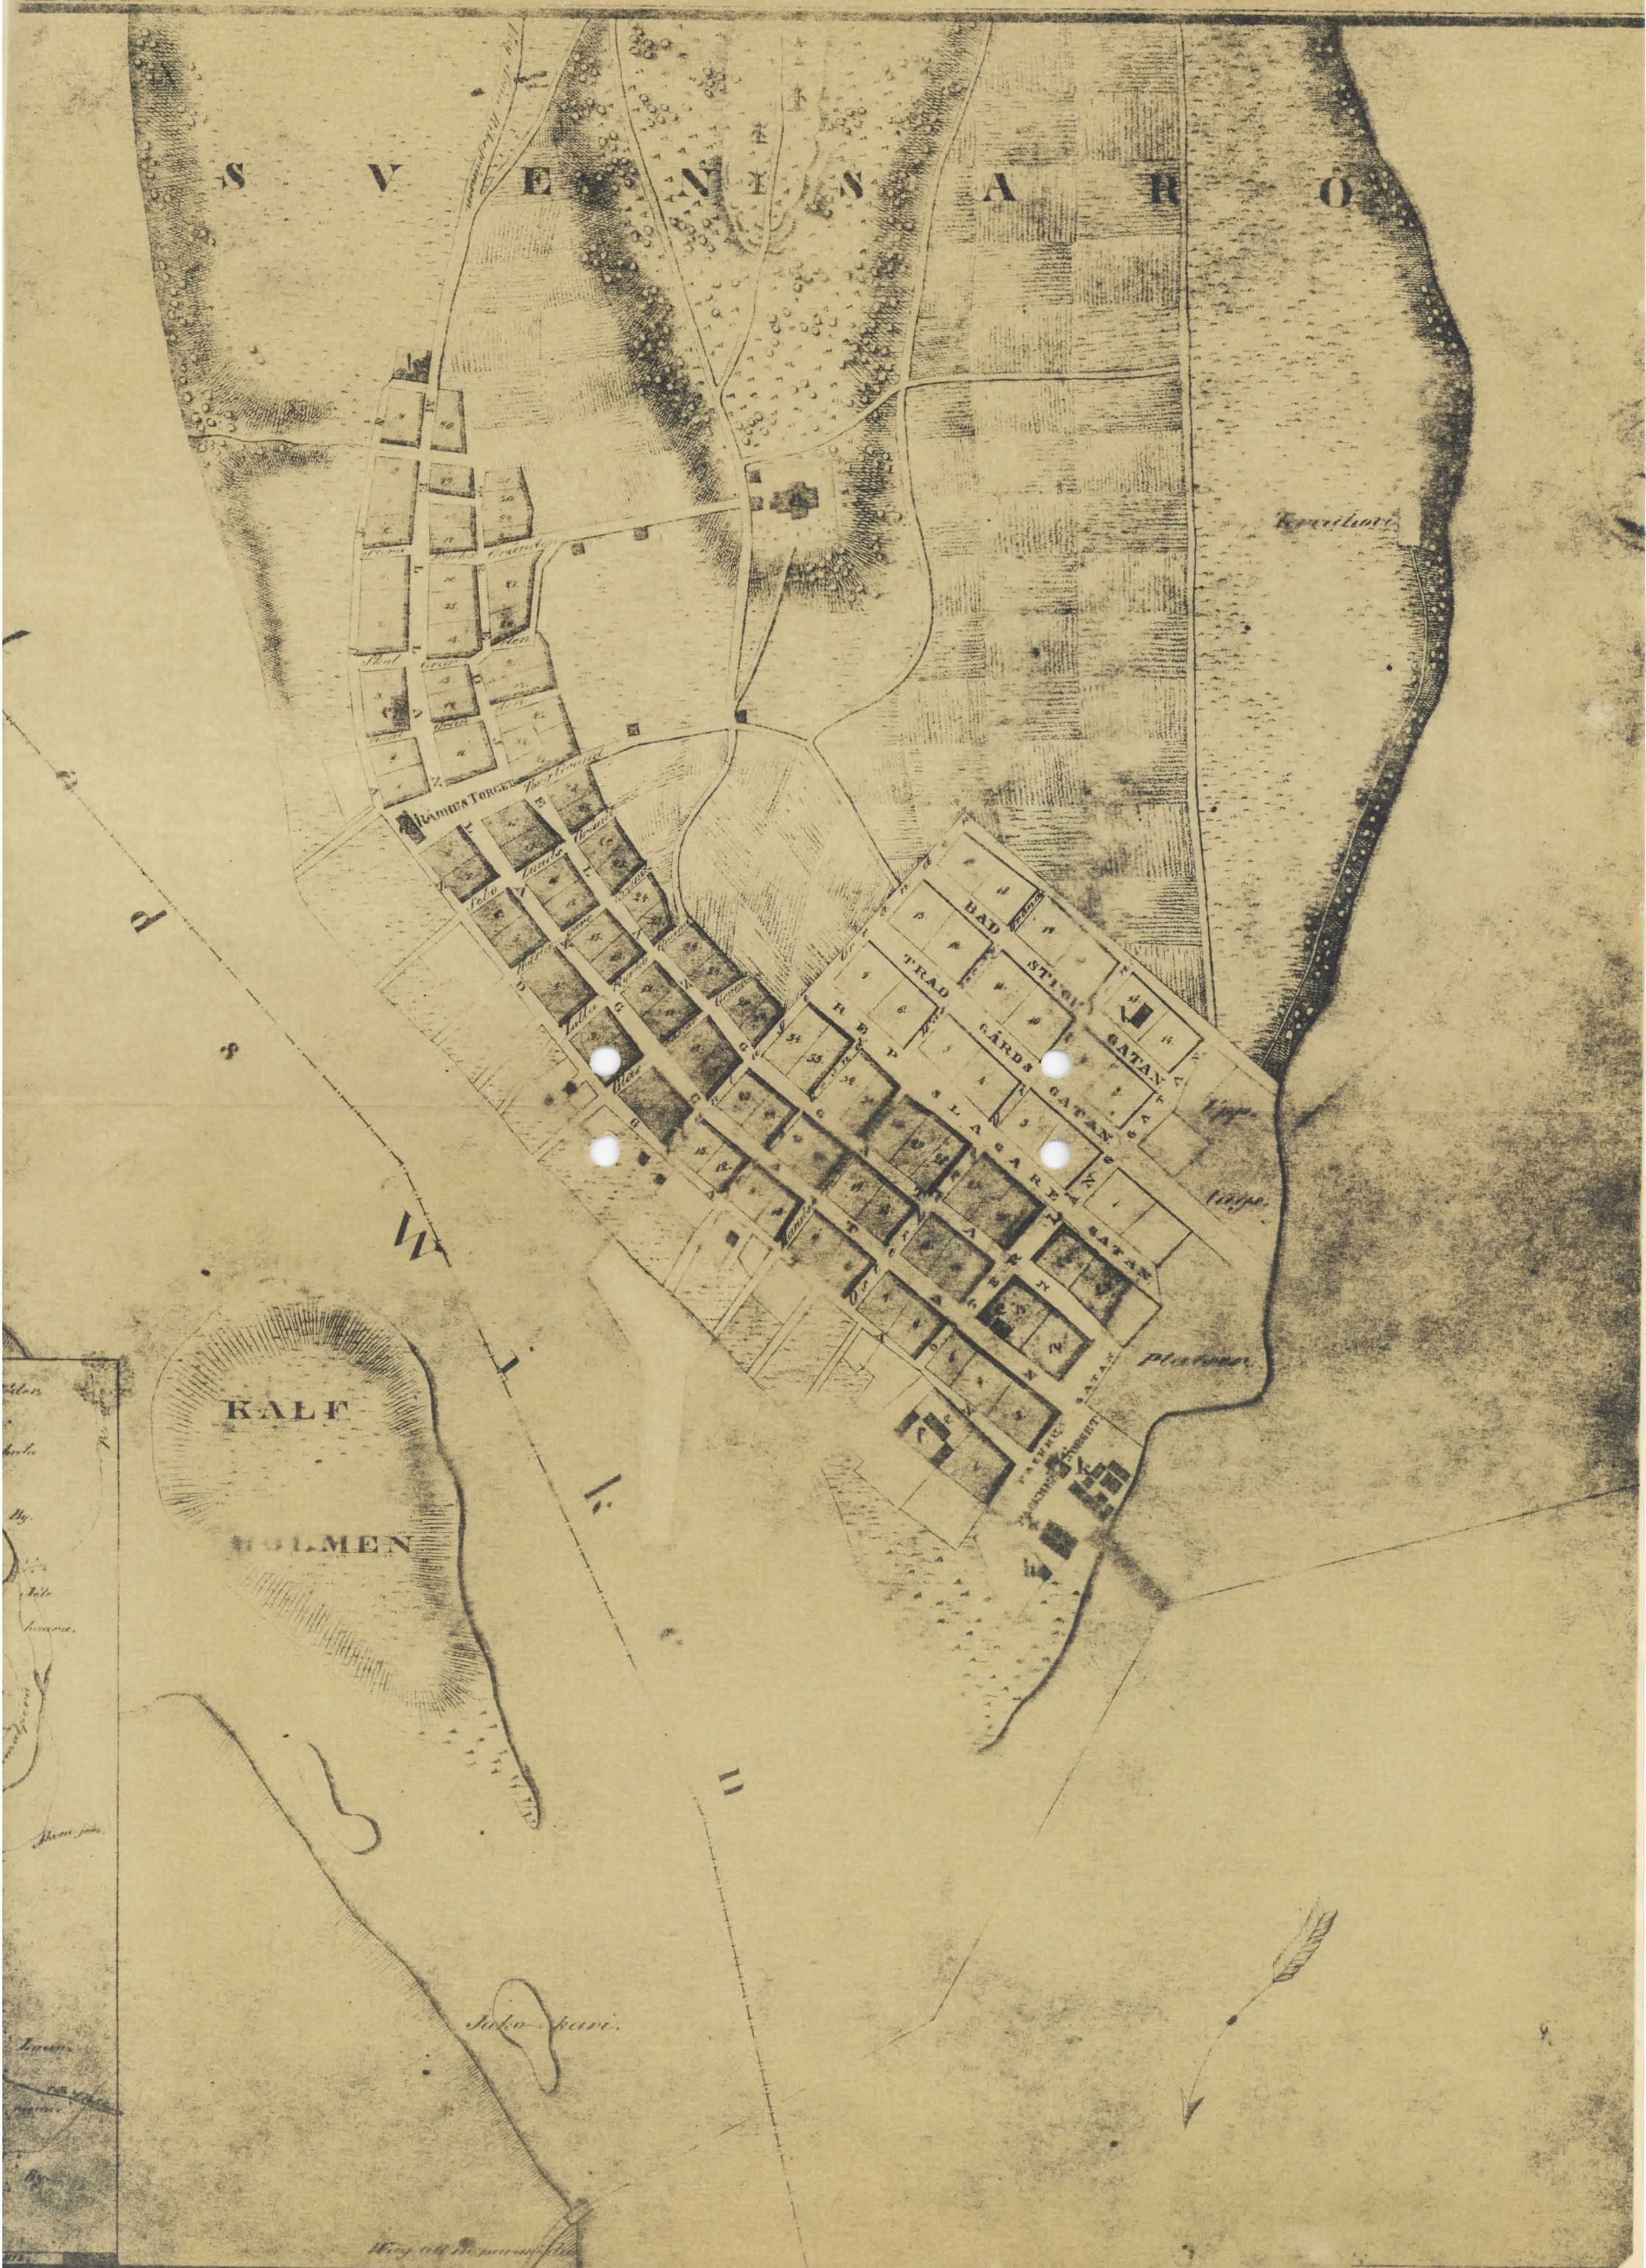
Plan-teckning

af äbyggnadernas läge i rundtecknads egande gård
N^o 7 och 8 i tredje kvarteret af Tornea stad, samt där till
gränsande hus.
