UTIN LINNOITUS

VALKEALA UTTI

Linnoituksen hoitotyöt 1990-1992

Heimo Pajunen

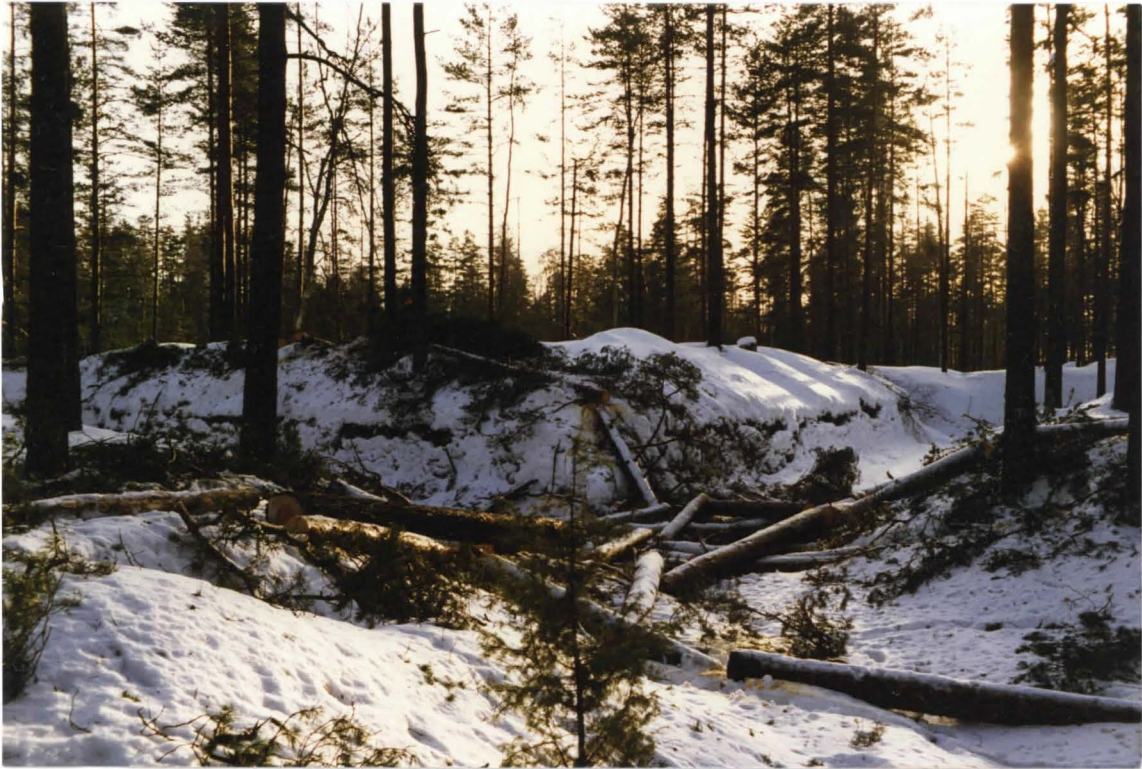
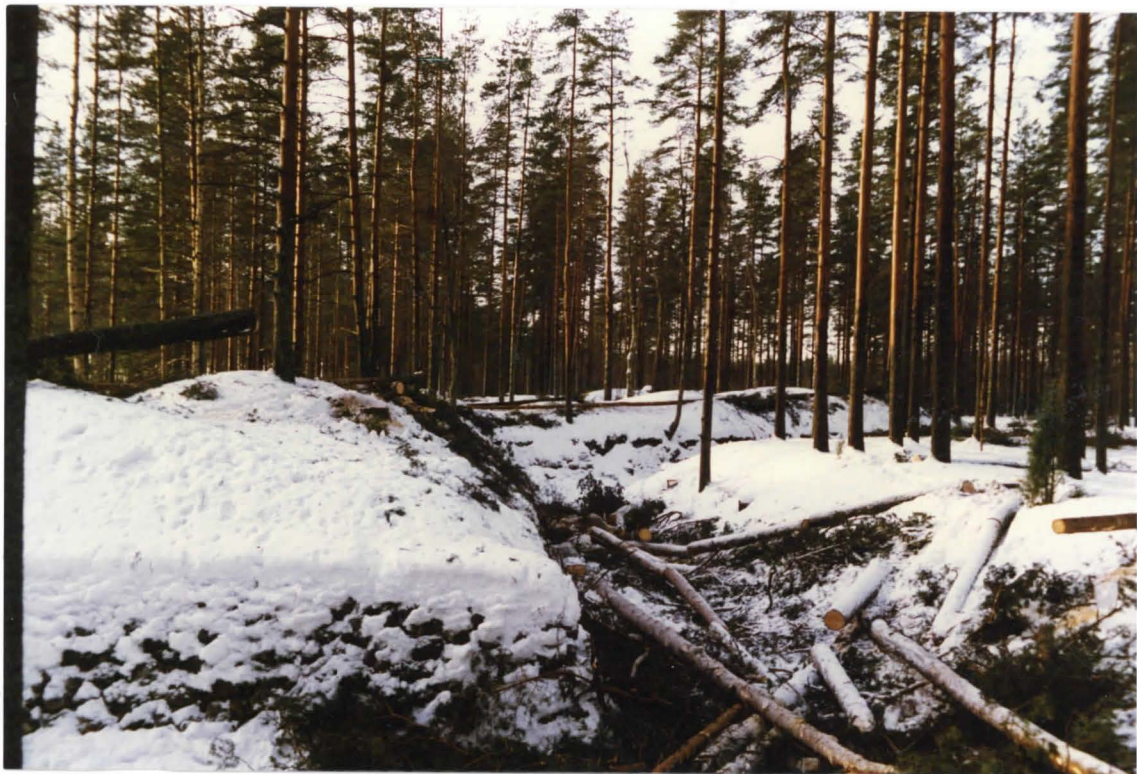
Järeän puun hakkuun suoritti PLM:n metsäosasto tammi-helmikuussa 1991 (Ks. valokuvat 2 kpl). Hakkuujätteen raivasi kaksi työntekijää 2.7. - 25.9.1991. Hakkuujäte kasattiin sopiviin paikkoihin ja hävitettiin polttamalla. Allekirjoittanut vastasi työmaan valvonnasta.
