R A A S E P O R I 1968

Rauni Jatta Mikkola

Kertomus Raaseporin linnan tutkimustöistä 1968

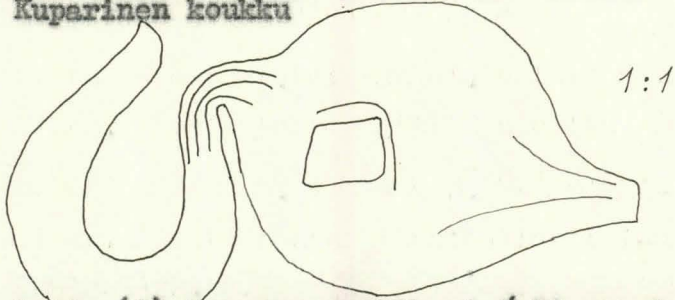
<p>1:1</p>	- " -
65079:97	Rauta (?) kupuran puolikas. ϕ 72 mm. Reunassa 5 kiinnitysnuppia.	- " -
65079:98	Puolipyöreä ontto rautanuppi. ϕ 32 mm. Ristiuurre pinnassa. Rikkoutunut.	- " -
65079:99	Saviruukun jalka. Rikkoutunut.	
65079:100	Tasapohjainen ruukunkappale. Punertava. Savea. Käsittelemätön. Kömpelötekoinen.

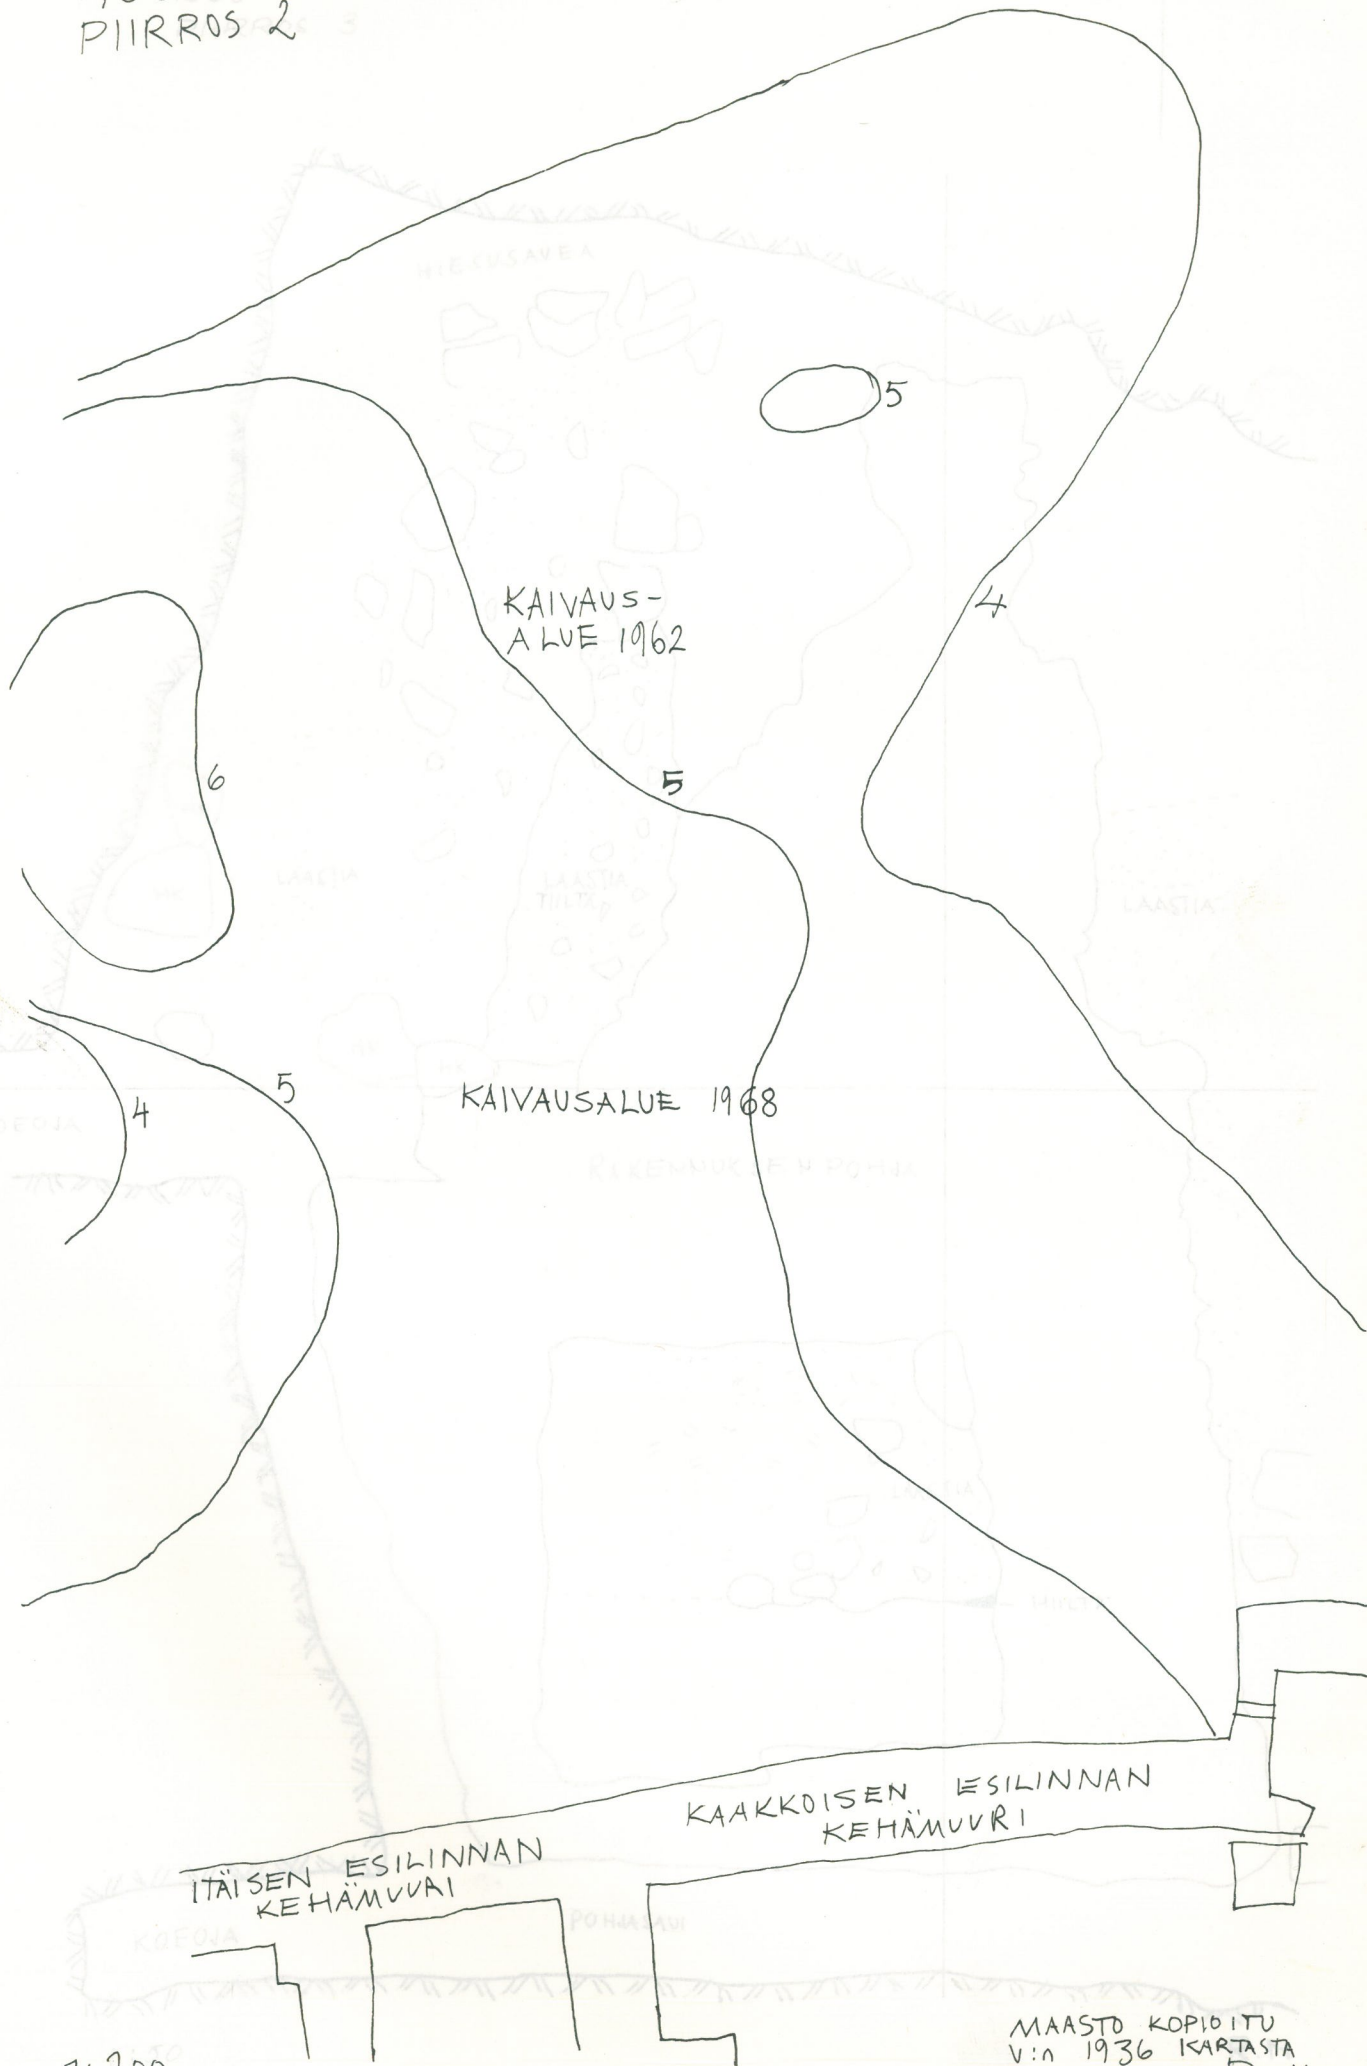
RAASEPORI
KAIVAUS METSIKÖSSÄ LINNAN ITÄPUOLELLA
1968
PIIRROS 2

Piirros 2 Esiinkaivettu rakennuksen pohja sijaitsi n. 18 m:n päässä itäisen esi-
Vrt.kaivaus- linnan kehämuurista suunnilleen vastapäätä linnan pääporttia. Sen itä-
kert. v.1962 puolella oli aikaisemmin kaivettu esiin tiililattia. Metsikön etelä-
reunaan lähelle joen rantaa rakennetun vajan alla on myös tiililattia,
josta on piirretty pohja v. 1962.

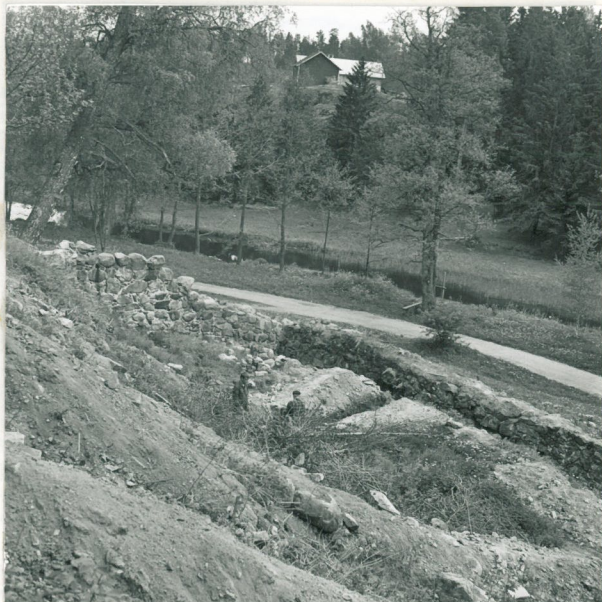
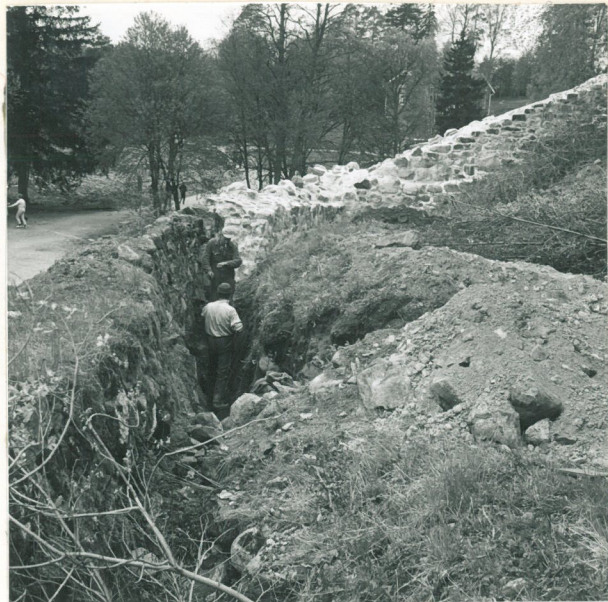
Valokuvat Vuoden 1968 koekaivauksissa pyrittiin myös selvittämään esilinnan rin-
5-6/68, teen maasto. Kaivettiin kolme suunnilleen pohjois-etelä - suuntaista
31-33/68 koeojaa, joissa oli päällimmäisenä ilmeisesti 1890-luvun korjaustöis-
Mitt.piir., sä paikalle ajettua täyttemaata. Se oli rinteeseen keskikohdassa ohuena ker-
pohja roksena ja muodosti ylhäällä keskimäärin 90-140 cm paksun penkereen.
Esilinnan eteläpäässä oli päällekkäisiä kulttuurikerroksia, jotka pai-
koitellen ulottuivat maan pintaan saakka ja osoittivat eteläpään maa-
kerrosten muodostuneen vähitellen.

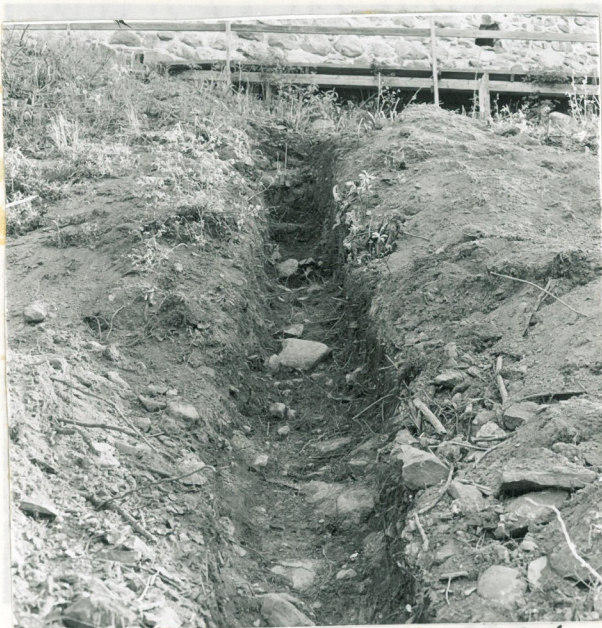
Kaivettiin pohjois-etelä - suuntainen koeoja n. 6-7,5 m:n päähän eteläisen esilinnan länsimuurista. Se alkoi etelässä aikaisemmin kaivetun alueen reunasta ja jatkui rinnettä ylös n. 7,5 m. Myöhemmin kaivettiin eteläsiiven juurella olevaan maakumpuun koekuoppa ja yhdistettiin se koeojaan lounais-koillis - suuntaisella kaivannolla.

Kummun kohdalla oli täyttemaata 170-180 cm, rinteessä penkereen kohdalla n. 100 cm ja koeojan eteläpäässä 30-60 cm. Täyttemaa oli savensekaista ruokamultaa, jossa jonkin verran kiviä, tiiltä ja laastia. Eteläsiiven edustalla multaa oli ohuena kerroksena, sen alla laastin- ja tiikensekaista hiekkaa. Sen alla oli hiekansekaista savitäytettä.

Mitt.piiir.,
leikkaus D-D₁
Valokuva 7/68

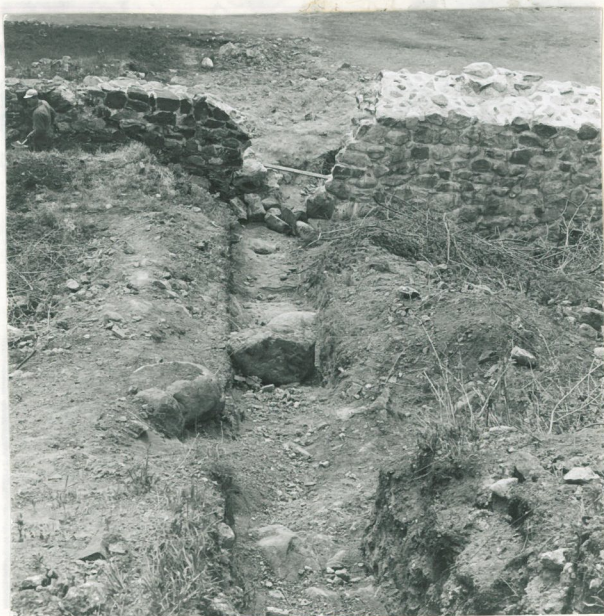
Koeoja ulottui eteläsiiven ja tornin liittymäkohdasta esilinnan kehämuurin vanhan ja uuden osan väliseen aukkoon. Koeojan eteläpään kohdalta oli poistettu maata ennen muurin uusimista.

Mullansekainen savitäytemaa muodosti n. 6-9 m:n päässä eteläsiivestä n. 90-150 cm paksun penkereen, muualla sitä oli ohuena kerroksena. Penkereen keskikohdassa jätettiin täytemaata tukemaan sen päällä olevaa siltaa. Täytemaassa oli tiiltä, laastia ja eläintenluita.

Mitt.piir.,
leikkaus C-C₁
Valokuvat
8-9/68

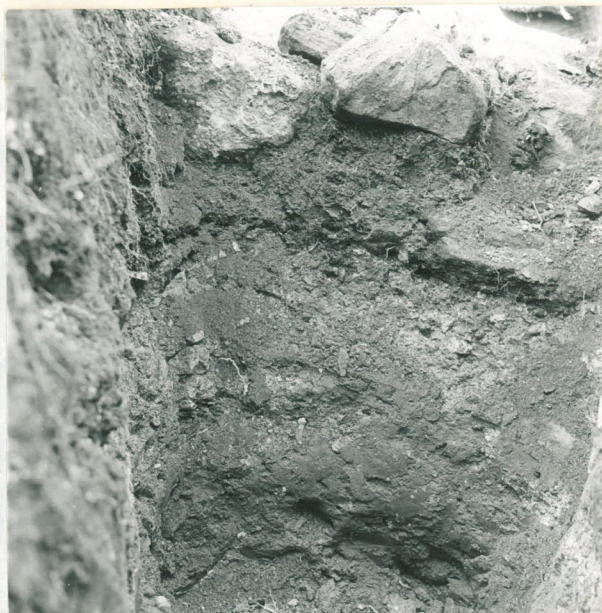
Koeojan eteläpäässä oli täytesaven pinnassa useita päällekkäisiä kulttuurikerroksia, jotka viettivät etelää kohti. Ne alkoivat aikaisemmin kaivetun alueen reunasta n. 2,7 m:n päässä esilinnan kehämuurista, jatkuivat ojan itäreunassa n. 5 m pohjoiseen ja katosivat maan pintaan. Länsireunassa näkyi aikaisempien kaivausten takia vain niiden pohjoispää. Ylemmät kerrokset muodostivat yhtenäisen, maan pintaan ulottuvan kerrostuman, joka paksuimmassa kohdassa oli n. 40 cm. Se koostui useista päällekkäisistä ^{mustista} kerroksista, joiden väleissä oli 1-6 cm paksuja kalansuomukerroksia. Mustien multakerrosten seassa oli kalkkilaastia, tiiltä, kalojen ym. eläinten luita. Alin kulttuurikerros oli 5-10 cm paksu, ja sen erotti ylemmistä kerroksista n. 10-20 cm paksu savitäytemaa. Ko. kulttuurikerroksen alla täytesaven alapuolella oli alkuperäisen savimaan pinnassa tiilimurskakerros, jonka paksuus keskimäärin 5 cm. Se alkoi n. 2,5 m:n päässä esilinnan kehämuurista ja jatkui n. 3,5 m pohjoiseen.

Valokuva 12/68 Ojan eteläpäässä oli humustäytteen alla 35-100 cm paksu kerros tiilimurs-
kaa ja punertavaa hiekkaa, sen seassa paikoitellen palamisjätteitä (no-
kea, hiiltä, nokista multaa) sekä luita ja kalansuomuja. Tiilimurska-
hiekkakerroksen alla oli n. 3 cm paksu kulttuurikerros, jonka pinnassa
monin paikoin kalansuomuja. Sen pinta vietti etelään ja länteen. Sen
alla oli 2-5 cm paksu kalansuomukerros. Alapuolella oli pohjasaveen

Valokuva 12/68

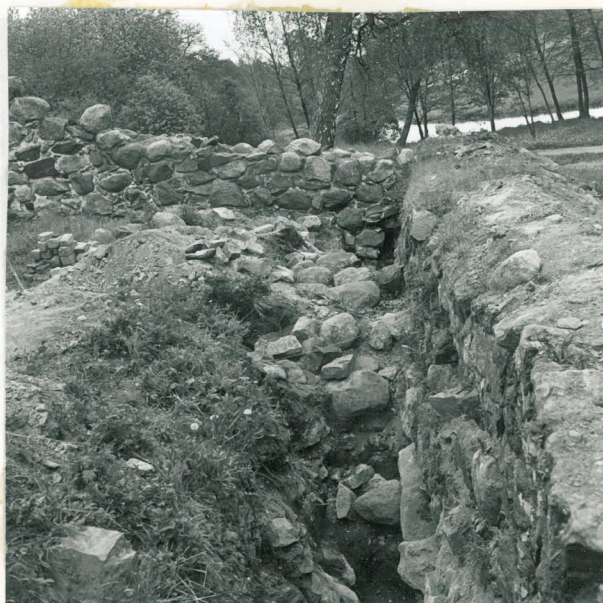
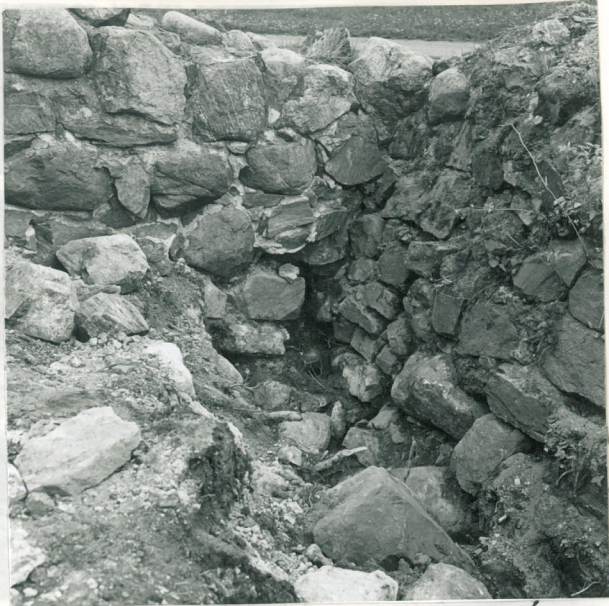
N. 7,5 m:n päässä koeojan länsipäästä alkoi etelämuurin ja rakennuksen pohjan liittymäkohtaan ulottuvaa kivilatomusta. Pääosa kivistä oli käsittelemättömiä. Ne olivat ilman selvästi havaittavaa järjestystä 1-2 kerroksena täytömaan päällä tasolta -8.93 -10 alaspäin. Länsipäässä niiden väleissä ja pinnassa oli punertavaa hiekkaa, jonka seassa paikoitellen tiiliä, laastinkappaleita, nokea ja hiiltä. Kivien alla oli kalansuomuja, niiden alla laastin- ja savensekainen hiekkatäyte. Itäisen koeojan itäpuolella kivien alla, väleissä ja pinnassa oli runsaasti mullansekais- ta nokea ja hiiltä. Noen seassa oli sulaneita ja jähmettyneitä rautakim- paleita sekä pahoin turmeltunut veitsenterä. Kivien alapuolella oli pek- su laastikerros.

Osa kivistä lähti paikoiltaan kaivettaessa. Monet irroneista kivistä oli- vat selvästi satunnaisia, ehkä etelämuurista irronneita. Koeojaa ei ki- vien kohdalla toistaiseksi kaivettu pohjaan saakka maaleikkauksen B-B₁ itäpuolella.

Valokuvat
16-17/68

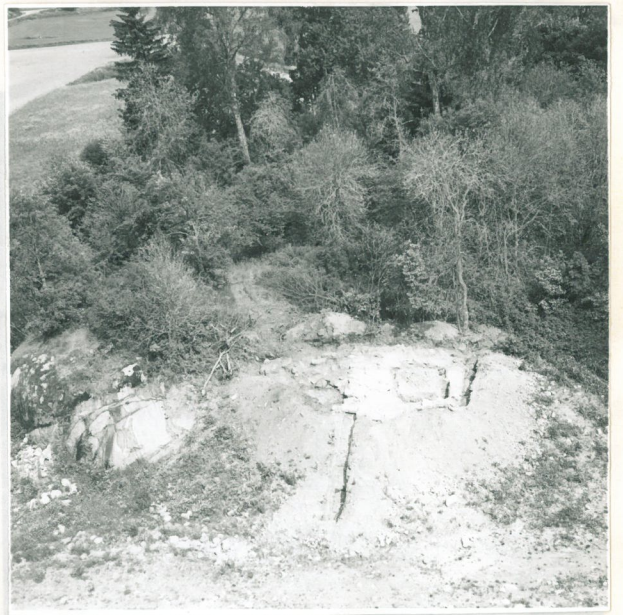
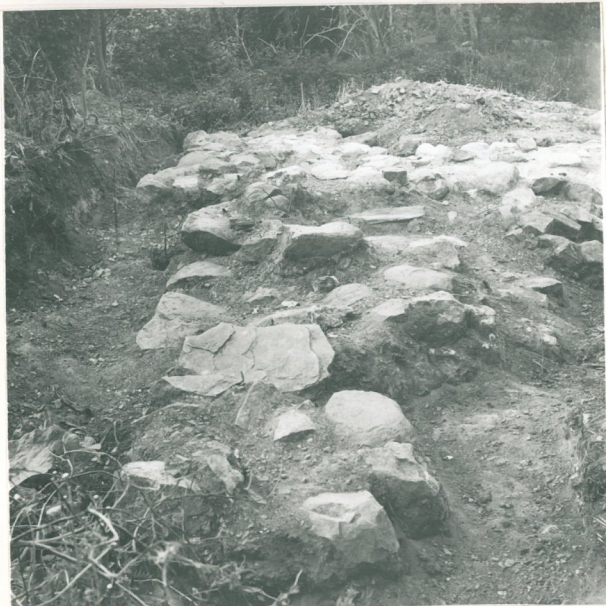
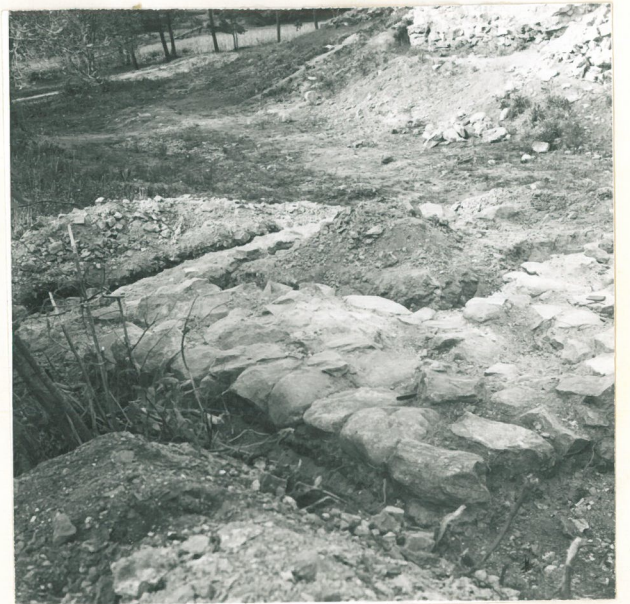
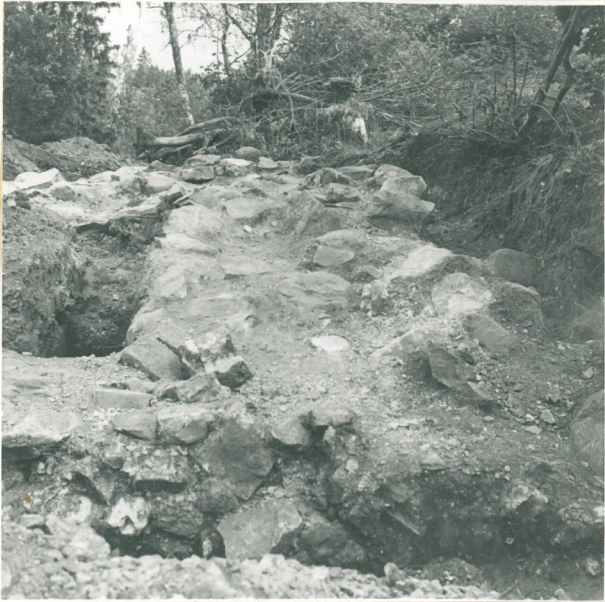
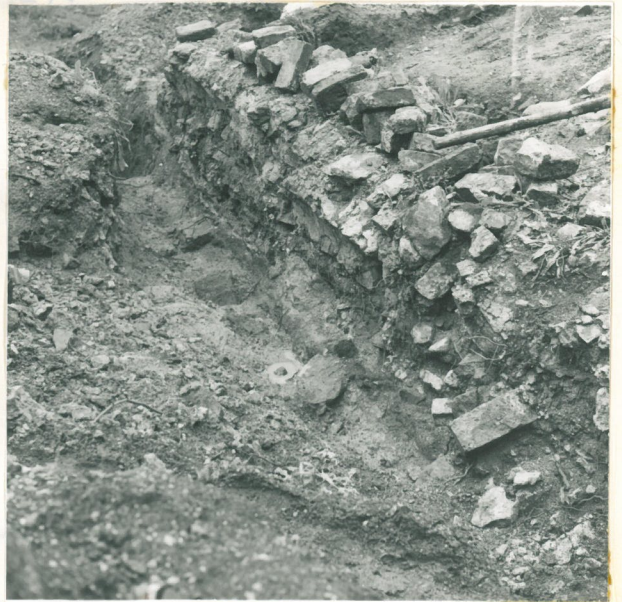
Rakennuksenpohjan selvin osa oli neliömäinen laasti- ja kivikehä sen eteläpäässä. Kivikehän koko oli ulkoreunoista mitattuna 5,40-5,50 x 5,10-5,50 m. Sen länsi- ja eteläreunan muodosti jauheeksi murentunut laastikerros, jonka seassa joitakin tiiliä ja pienehköjä kiviä. Län- sireunassa oli laastin pinnassa kaksi suurta kiveä sekä joitakin suur- ten kivien jättämiä painanteita.

Kivikehän itä- ja pohjoisreunassa oli harmaakiviä 1-2 sekavana päällekkäisenä kerroksena, seassa joitakin tiiliä. Laastia oli runsaasti ja se oli hyvin säilynyttä.

Neliömäisen osan pohjoispuolella kivilatamus oli epämääräistä ja laas- tia niukasti. Latomuksen länsireuna oli hajonnut. Itäreunassa muuri muo- dosti suoran kulman ja jatkui 2,5 m neliön itäreunan suuntaisena. Siitä pohjoiseen kivien väleissä oli multaa, vain paikoitellen laastia.

Mitt.piir.
Valokuvat
20-24/68,
35-39/68

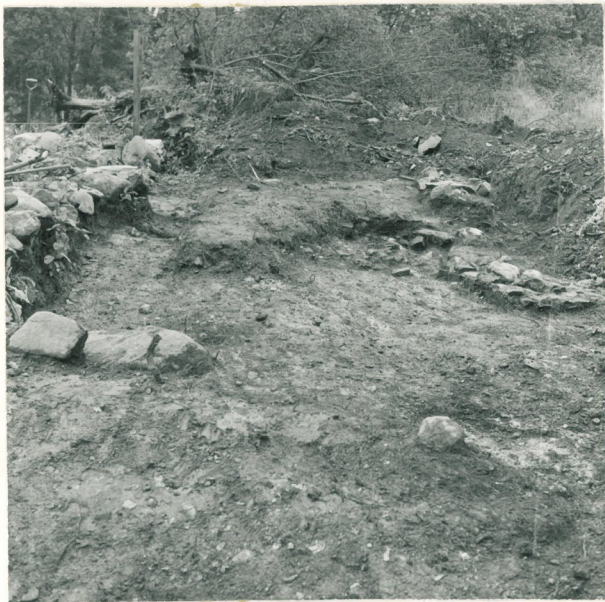
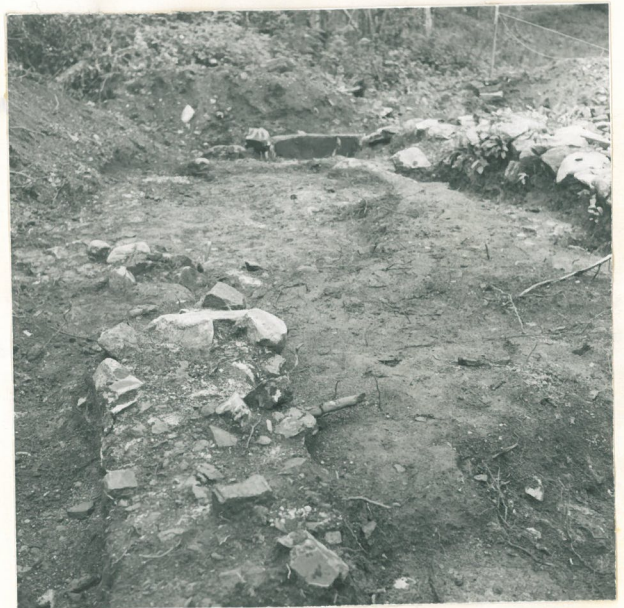
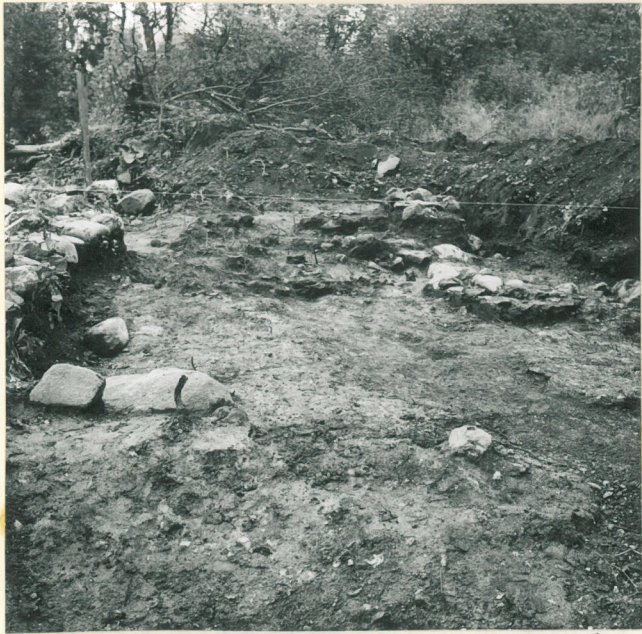
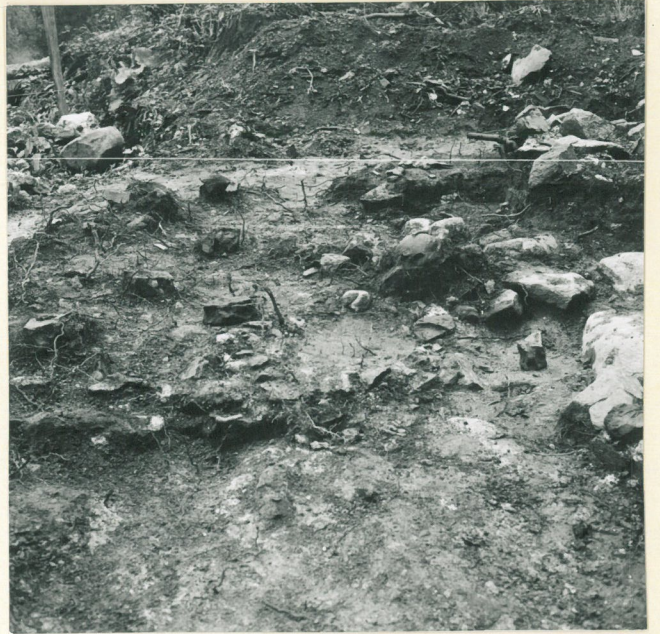
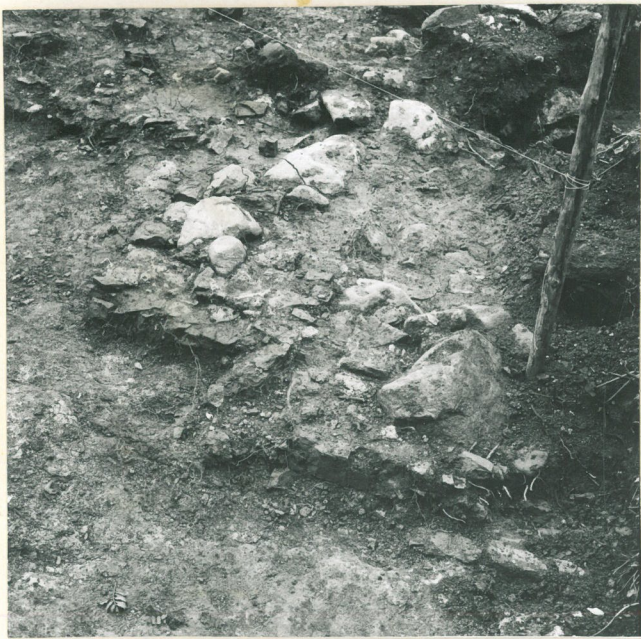
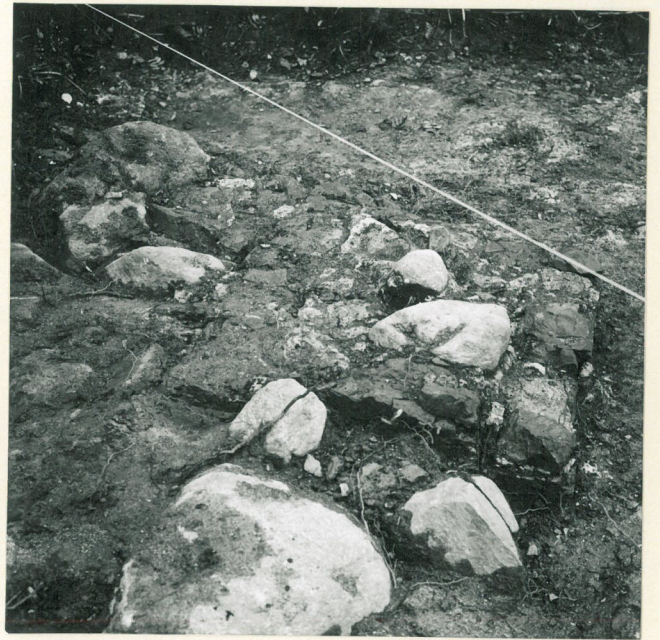
Pintakerrokset oli paikoitellen tuhottu 1930-luvulla kaivettaessa kalkinsemmutuskuoppas. Tästä syystä maakerrosten rajat olivat osittain satunnaisia.

Todettuja alkuperäisiä kerroksia lueteltuina ylhäältä alaspäin:

Valokuvat
25-30/68,
42-45/68
