Turku

Itäinen Rantakatu

viinikaivanto työt  
1953.

Muistimpanoja, jotka talvella ja keväällä 1953 tekivät  
Turussa Itäisellä Rantakadulla viemärikanavatoimi-  
den yhteydessä.

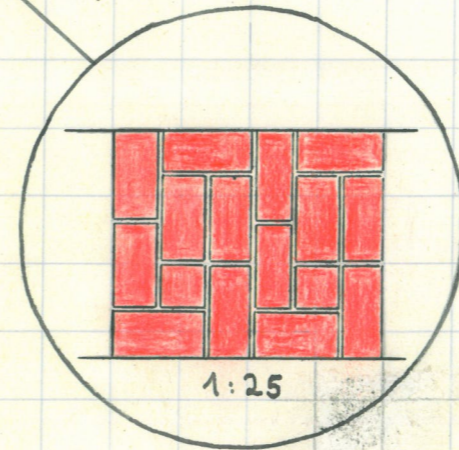
Piirros 2. Montuissa 31-32 oleva kivimuuraus, pohja. Kaavaan 1:50.

Kivilattia, katu pinnalta 145 cm.

Muurien perustukset ovat harmaa-kivimuuraus. Tiiliosat ovat van-  
dilaressa limityksessä. Tiilimitt:

23 x 11,5 x 7,5	25 x 11,5 x 6
24 x 11 x 7	25 x 11,5 x 6
24 x 12 x 7	25 x 12 x 6
24 x 12,5 x 7	25 x 12 x 6
24 x ? x 5,5	25,5 x ? x 6
24 x ? x 6	? x 10,5 x 6
24 x ? x 6	? x 11 x 6
24 x ? x 6,5	? x 11,5 x 6
24,5 x ? x 6,5

Muuri on jatkuva länteen päin, mutta sitä katkettiin kun kaasuputki kaivettiin maahan.

Tämä on ollut 125 cm leveä tiilinen tynnyriholvi pithin poikkimuuria. Holvi oli pudotettu alas lattialle kun Ylä-  
nen Rantakatu rakennettiin. Katko-  
rivilla piirretty kaari ei varta to-  
dellisuutta, se osoittaa ainoastaan  
että siinä on ollut tynnyriholvi.

Kivilattia, katu pinnalta  
173 cm. Valokuvat 35 ja 37.

Tämä on ollut tiilinen tynnyriholvi,  
joka pudotettiin alas lattialle kun Y-  
länen Rantakatu rakennettiin. Katko-  
rivilla piirretty kaari ei varta  
todellisuutta.

Pielissä on kaavi erikoinen tiilimuuraus. Alimpana on 7 1/2  
korosta  
vanhempaa muurauksia, jonka tiilet ovat muita tässä rakon-  
muksessa käytettyjä tiilejä suuremmat. Mitat ovat: 27,5 x ? x 7,5,  
28 x ? x 7,5, 28,5 x 13,5 x 7,5, 29 x 13,5 x 8, 29 x ? x 8. Pienen ylömmässä  
osassa on samanlaista tiilimuurauksia kuin muurien muissa osissa

Kaksi saranakoukkuja.

Tämä huone oli holvattu tynnyri-  
holvilla, joka oli pudotettu alas  
lattialle kun Ylänen Rantakatu  
rakennettiin. Pistevivalla piirretty  
kaari ei varta todellisuutta, se o-  
soittaa ainoastaan että huone on  
ollut holvattuna. Holvi oli tiiltä.

Muuria on korjattu, piirroksessa  
oleva yläpää on ylimmältä o-  
sastaan uudempi muurauksia.  
Muuri on jatkuva itään päin,  
mutta sitä on katkettu jossakin  
aikaisemmassa kaivauksessa.

Harmailla kiviillä uudempian  
ovi-alue.

Montut 31-32 (piirros 2). Heti kun katukivitys poistettiin tuli tiilimuuraus esille (valokuva 29). Vuoden 1827 jälkeen oli muureja jurette ainoastaan niin pitkälle, että katukivet juuri mahtuivat muurien päälle.

Piirroksessa 2 tehdään selkoa rakennuksen yksittäisistä kohdista. Muurien perustukset olivat harmaatakiveä. Muutamassa tapauksessa nousi harmaakivimuuraus lat-

tian yläpuolelle, jopa 30 cm:kin. Tiilimuurissa oli vandi-  
läistä limitystä. Tiilipinnat olivat olleet rapatut, mut-  
ta rapaus oli suurimmaksi osaksi pudonnut pois.

Kahdessa huoneessa oli kivilattia, muissa huoneissa  
oli maalattia. Kivilattiat oli muodostettu laatanpajai-  
nista kivistä, jotka olivat punertavia, mahdollisesti m. s.  
Elaminkiveä. (Valokuvat 35 ja 37)

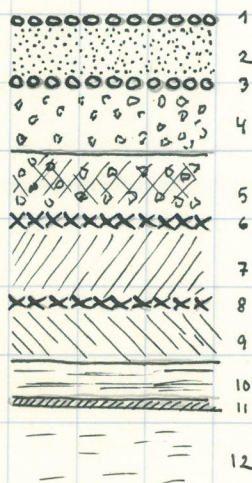
Piirros 3, monttu 35. Summittainen kuva montun itäreunan kerrostumista. Kaavaan 1:50.

1. Nykyinen katupinta.
2. Ruskeata hiekkaa.
3. Vuoden 1827 tulipalon jälkeen laskettu katupinta.
4. Tiilenmurskaa, vaaleata.
5. Tiilenmurskaa y.m. Tummaa.
6. Palokerros. Yhtyy yhdessä kohdassa nro:on 8.
7. Tummaa maata, tiilenmurskaa y.m.
8. Palokerros. Yhtyy yhdessä kohdassa nro:on 6.
9. Tummaa kulttuurimaata.
10. Sahonnutta puuta.
11. Sankkulattia.
12. Sinisavea.

Monttu 35 (piirros 3, valokuva 47). Poikkihirriä suunnilleen tavalla 210-220 mm. Montun itämurkassa vino-suunnassa oleva lankkukattia, jonka yläpinta oli 240 mm:n syvyydellä. Samassa murkassa hevosenlanta.

Piirroksessa 3 on suunnittain kuva itäreunan kerrostuksista.

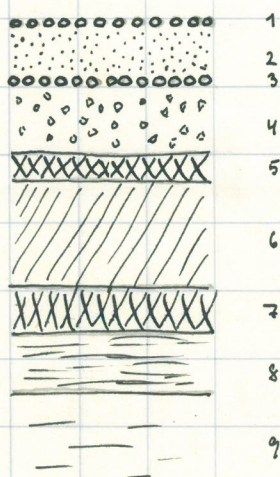
Pöytä 4, monttu 36. Summittainen keuhka montun itäreunan kerrostumista. Kaavaan 1:50.

1. Nykyinen katepinta.
2. Ruskeata hiekkaa
3. Vuoden 1827 tulipalon jälkeen laskettu katepinta.
4. Tiilimurskaa
5. Palokerros vuodelta 1827
6. Tumma kulttuurikerros
7. Palokerros
8. Hirret.
9. Simisavea.

Monttu 36 (piirros 4, valokuva 48). Syvyydellä 180-245 mm oli pyöreitä hirsiiä. Keskellä montun itäreunaa oli erään pyöreistä hirsistä tehdyn rakennuksen koillis-murkeka (näkyvä valokuvassa). Murkassa oli hevosenlanta sekä eräs nahkajalkine. Hirsien yläosa olivat hiil-

Piirroksessa 4 on summittainen kuva itäreunan kerrostumista.

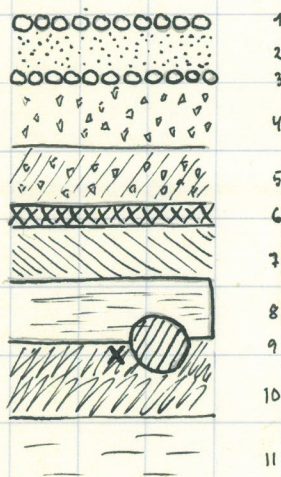
Piiros 7. Monttu 50, suunnittainan keua itäreunan kerrostumista. Kaavaan 1:50.

1. Nykyajan katupinta.
2. Ruskeata hiekkaa.
3. Vuoden 1827 tulipalon jälkeen laskettu katukivitus.
4. Vaalea kerros, jossa on tiilimurskaa, laastia y. m.
5. Tumma kerros, jossa on tiilimurskaa, hiiltä y. m.
6. Palokerros, 10-25 mm paksu.
7. Tummaa kulttuurimaata.
8. Montun pituus suunnassa menevä hirvi.
9. Poikkeahirvi.
10. Okria, risuja.
11. Simisavea.

X = paikka josta löydettiin eljä puuastia.

Monttu 50 (piirros 7, valokuva 58). Montun itäreunassa  
näkyi hiivitetty katupinta 60 m:n syövydellä. Katupinta  
tuli ulos monttuun, mutta päättyi suunnilleen montun  
pituussuunnassa menevän berkealesdin kohdalle.

Aluepana oli komea hirvirakennelma, pyöreä 57 m  
leveä hirni päin jokea, sen alla toinen samanlainen,  
joka kulki pithin montun läntistä reunaa. Ylemmän  
hirsien yläreuna oli 200 m:n syövydellä montun länsi-  
reunan kohdalla, 175 m:n syövydellä itäreunan koh-  
dalla. - 225 m:n syövydeltä löydettiin ohja puuastia.

Piirroksessa 7 on suunnitelmien keua itäreunan ker-  
rostumista.

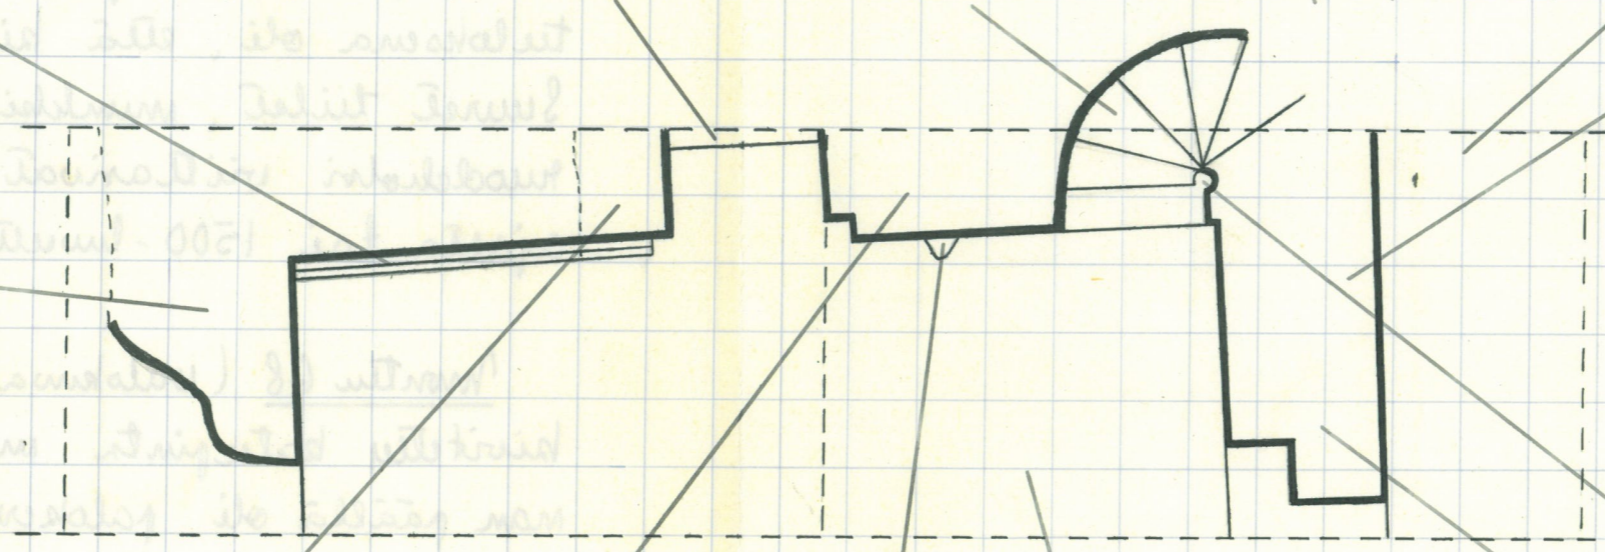
Piirros 8. Montuinsa 66-67 oleva kivirakennus, pohja. Kaavan 1:50.

Oviaukko, jossa myöhäisempää unpeanmuurauks. Uudemman muurauksen mittoja:  $30,5 \times ? \times 8$ ,  $? \times 13,5 \times 7$ ,  $31,5 \times ? \times 7$ ,  $30,5 \times 15 \times 7$ ,  $29 \times ? \times 7$ .

Kierrepöytä oli unpeanmuurattuina. Unpeanmuurauksen tiili mittoja:  $26 \times ? \times 7$ ,  $27 \times ? \times 8,5$ . Asteitten korkeus oli 24 mm. Seimän mittoja:  $29,5 \times 13 \times 9$ ,  $29,5 \times 14 \times 9$ ,  $29 \times 14 \times 9,5$ . Asteleat:  $29,5 \times 14,5 \times 9$ ,  $29,5 \times 14 \times 9,5$ .

Tiilikattia, yläpinta 130 mm:n myöpydellä. Tavallia tiiliä myöpydellä.

Tymnypiholvin kinnelkoh- ta harmaakivimuurissa. Tiilisen holvin paksuus oli 30 mm (tiilien paksuus).

Harmaakivimuurauks. Muuri on jatkuva riisään montun länsirau- maan, mutta siinä on lohkitu jo josakin ai- kaisessa kaivauk- sessa.

Tiilimuurauks pinnassa, keskellä harmaatakiivää, joka yhdessä kohdassa muurin sisäpuolella menee pintaan asti (valoku- vat 73-74). Tiilet munk- kilimityksessä.  $29,5 \times 14 \times 9,5$

Reikä missä mahdollisesti on ollut pyöreä puu, ainakin rakennusaikana.

Tiilimuurauks. Mittoja:  $29,5 \times 12,5 \times 7,5$ ,  $29 \times ? \times 8,5$ ,  $29 \times ? \times 9$ ,  $26 \times ? \times 7,5$

Vanha tiilimuri, joka on nitessä kierrepöytäiden ja itäisen poikkimuurin kanssa. Muurin alk on 210 mm:n myöpydellä sen pituussuunnassa menevä iso pyöreä hirvi.

- Tiilien mittoja:  $28,5 \times 14 \times 9$
- $29 \times 14 \times 8,5$
- $29 \times 14,5 \times 8,5$
- $29 \times 14,5 \times 9$
- $29,5 \times 14 \times 9$
- $29,5 \times 14,5 \times 8,5$
- $29,5 \times 14,5 \times 9$

Tiilinen konsoli keskellä seinää. Konsolista on lähtenyt ruokoholvi. Valokuvat 70-72. Konsoli siirrettiin museoon. Koska ei löydetty mitään tiiliä tästä holvista näyttää nit- tä, että se oli perattu jo ennen Turun paloa 1627.

Nupukivilattia. Lattian yläpinta oli 165 mm:n myöpydellä. Lattian alla oli 60 mm paksu kulttuurikerros, jonka alla oli savea. Kulttuurikerroksessa oli lastuja, hiuta, sekä kahri veistettyä puuta, josta oli pyöreä reiki toisessa päässä.

Muuri jatkuu riisään montun länsiraumaan. Harmaakiviperustus. Muuri länsirauman kohdalla on oviaukko (?), jonka harmaakivipohja on 150 mm:n myöpydellä. Muuri päättyi 200 mm:n myöpydellä. Alla oli hirviä muurin pituussuunnassa (kolme rinna- lakkain), sekä niiden alla pystypaaluja.

Montut 66-67 (piirros 8, valokuvat 68-80). Montuista löydettiin osa nään kivirakennuksen kellarikerroksesta. Tarkempi kuvaus piirroksen yhteydessä. - Tutkimuksen tuloksena oli, että kivirakennus oli huomattavan vanha. Suuret tiilet, munkkilimitys ja konsolista lähtenyt ruodchovi viittarivat siihen, että rakennus olisi keskiajalta tai 1500-luvulta.
