**TUNNETUN PIKISAAREN HYLYN LÄHIALUEEN AKUSTIS-SEISMINEN LUOTAUS  
TURUN SATAMAN SISÄÄNTULOVAIYLLÄ**

Jyrki Rantataro  
Geologian tutkimuskeskus  
Toukokuu 2002

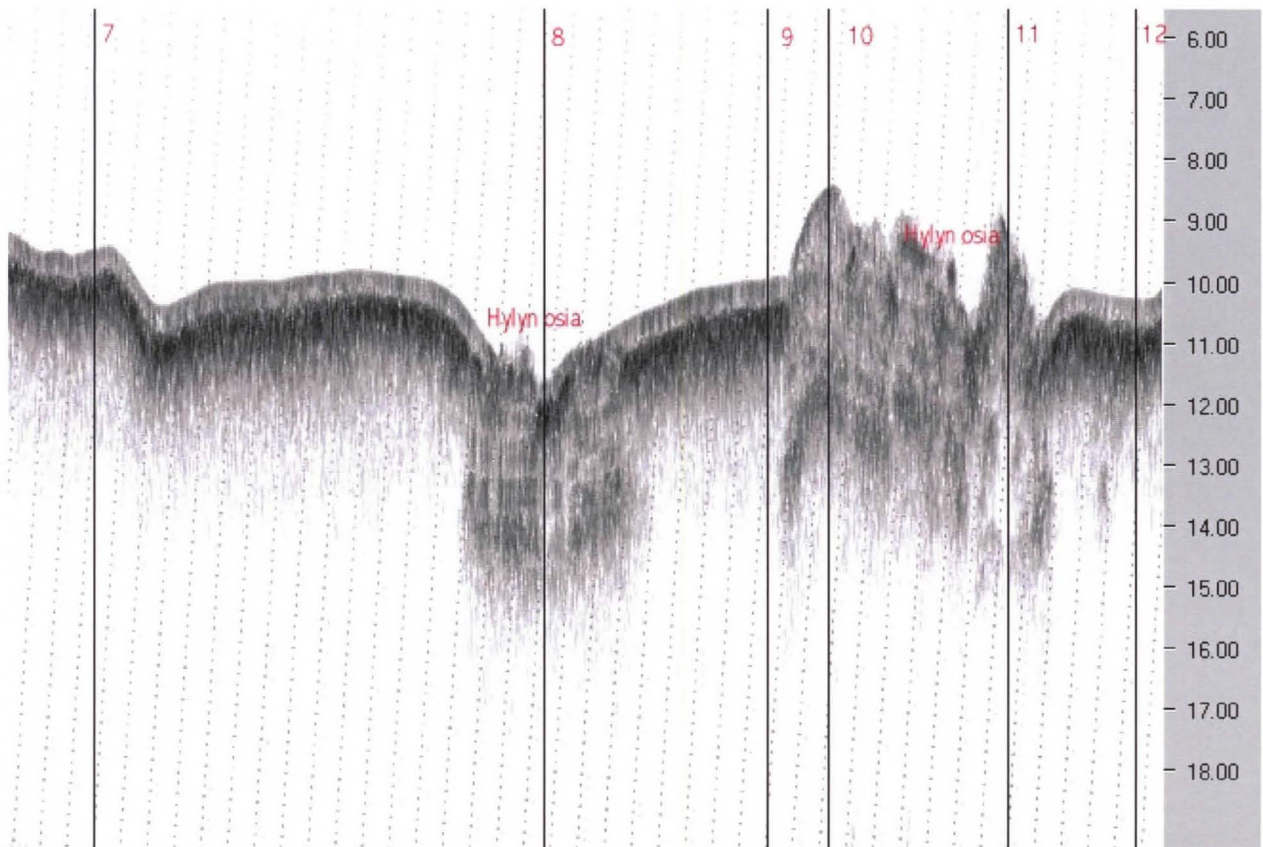
Kuva 5. Pikisaaren hylyn heijasteita reittipisteiden 8 ja 11 läheisyydessä MD28 kaikuluotaimen (28 kHz) kuvassa. Kuvassa nähdään myös viimeisen ruoppauksen jälkeen väyläalueen reuna-alueelle kerrostuneen 0.5 m paksu saviliejukerros pohjan vaaleampana yläosana. Kuvan vasemmassa laidassa syvyys metreinä.

Kaikuluotaustutkimukset tehtiin MeriData 28 kHz kaikuluotaimella, jolla on Suomen oloissa havaittu varsin hyvä tunkeutuminen ja erottelukyky pehmeissä sedimenteissä. Tunnetun hyllyn alueella tarkoituksena oli testata, miten sedimenttiin tunkeutuva kaikuluotaustutkimus soveltuu pehmeään sedimenttiin hautautuneiden hylkyjen/muinaisjäänteiden kartoitukseen. Tunnetun hyllyn päältä ja lähistöltä ajettiin useita kertoja. Tämän testin perusteella ei saatu täyttä varmuutta matalataajuisen kaikuluotaimen soveltuvuudesta, sillä alue on liian ihmisen toiminnan ”työstämä”, joten hyllystä ja sen saveen hautautuneista osista saatavat heijasteet sekoittuvat mm. ruoppausrakenteiden, väyläpoijun ja poijupainon aiheuttamiin heijasteisiin. Kuvissa 5 ja 6 nähdään kuitenkin joitain kaikuluotaimella erottuvia ilmeisesti hyllyn parrujen heijasteita.

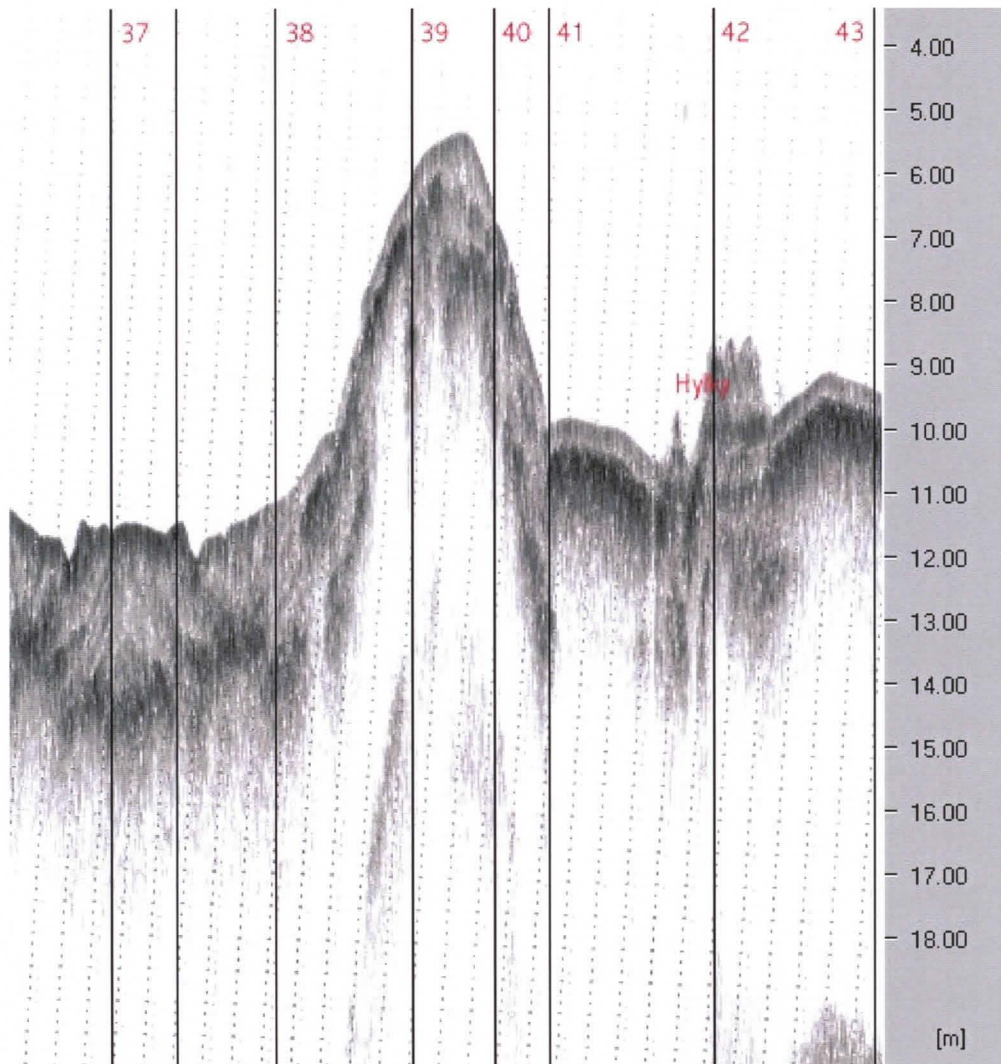
Kuva 6. Pikisaaren hyllyn heijasteita reittipisteen 42 läheisyydessä MD28 kaikuluotaimen (28 kHz) kuvassa. Vastaavasta kohtaa on kuvassa 1 viistokaikuluotaimen näkymä hyllystä.

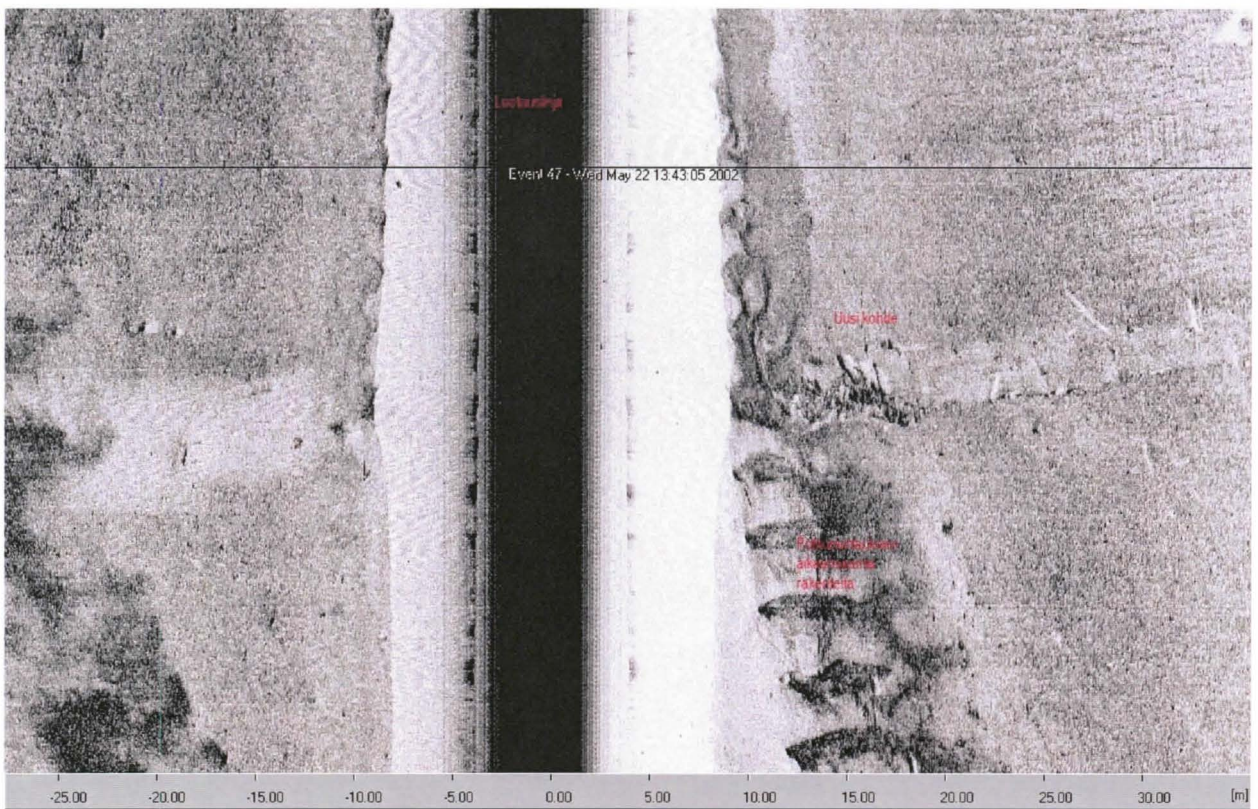
Kuva 10. Pikisaaren hylän väyläalueen eteläosassa havaittu uusi kohde viistokaikuluotaimen (500 kHz) kuvassa. Kohde nähtynä ennen reittipistettä 47 nähtynä. Luotaussuunta alhaalta ylös (lounas-koillinen). Kohteen oikealla puolella näyttäisi olevan jonkinlainen raahautumis-/valumisjälki. Alusten potkurivirtauksien aikaansaamat "aallonmerkit" näkyvät myös hyvin.

Pikisaaren alueen luotauksissa havaittiin viistokaikuluotaimen aineistossa myös kaksi muuta mielenkiintoista kohdetta. Kuvassa 8 on alue (kooltaan luokkaa 10 x 10 m), jossa on 5-6 kpl pohjan pinnasta ylöspäin olevia kohteita (tynnyreitä, paaluja ?), joita ei kuitenkaan voi tästä aineistosta tunnistaa. Kuvissa 9 ja 10 näkyy väyläalueella sen eteläreunalla joku rakennelma/pieni hylky 8 (koko luokkaa 5 x 5 m). Näiden kohteiden peruskarttakoordinaatit ovat taulukossa 1, sivu 8.
