Arkk. 80/17.3.2015

**SAVITAIPALEEN KÄRNÄKOSKEN LINNOITUKSEN
OPASTEIDEN PERUSTUSTYÖT JA ARKEOLOGINEN
VALVONTA**

**Osuuskunta Sigillum
Markus Kivistö**

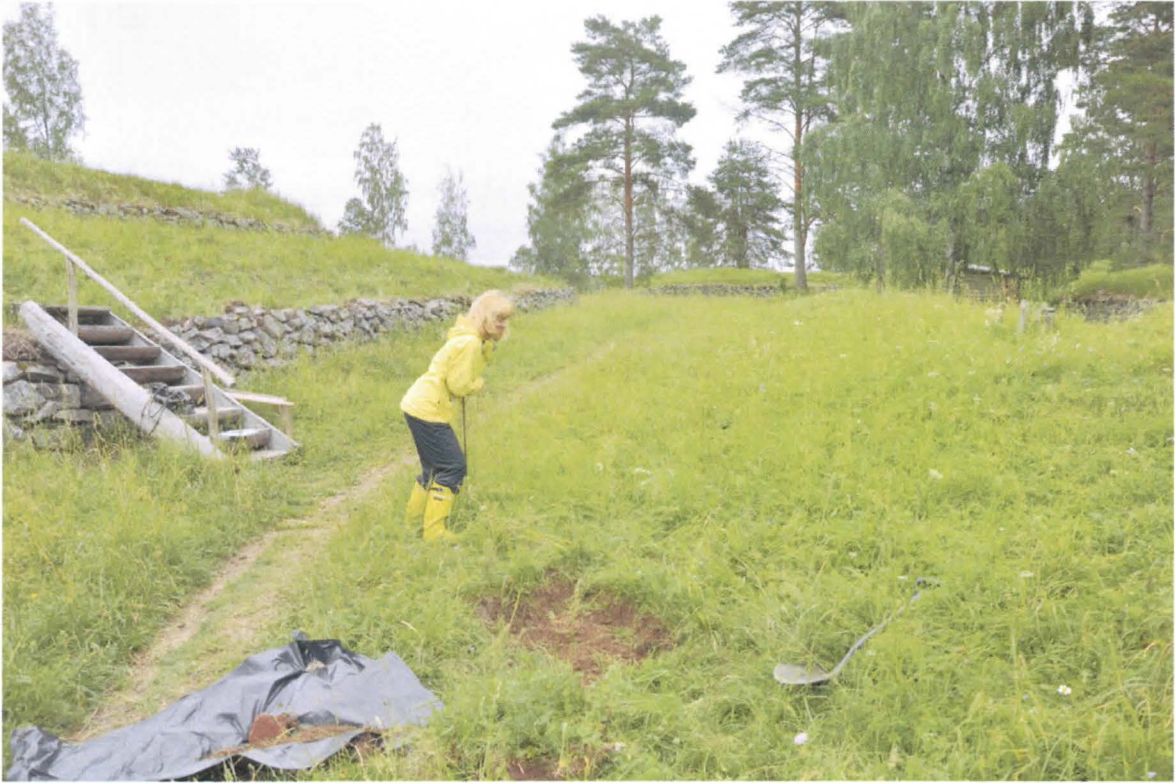
Kuva 1. Työ käynnistyi 4.7.2011 ruutikellarin maanalaisten rakenteiden selvittämisellä. Kuvan keskellä oleva, ruutikellarin seinää kohti nouseva töyräs kätkee todennäköisesti sisäänsä kiveyksen. Etualalla on aloitettu kaivamaan koekuoppaa, johon myöhemmin pystytettiin ruutikellarin kohdeopaste. Päivi Eronen tutkii maaperää sondin avulla.

Ennen varsinaisen kaivuutyön alkamista tehtiin 4.7.2011 alustava tutkimus, jonka tarkoituksena oli selvittää mahdollisten maanalaisten rakenteiden olemassaolo linnoituksen ruutikellarin alueella. Kymilinnan linnoituksessa ruutikellarin seinänvieret on kivetty kouruksi veden ohjaamiseksi seinistä poispäin, joten oli syytä olettaa että myös Kärnäkosken linnoituksesta löytyisi tällainen. Alunperin tiilirakenteinen ruutikellari erottuu maastossa vain maaston kohoumina ja kuopanteina. Sisäänkäynnin leveä ramppi on vielä selkeästi erotettavissa. Rakenteita peittää vankka ruoho- ja heinäk kasvusto.

Tutkimus tehtiin kellarin luoteisseinän suuntaisesti n. 1,5–2 metrin leveydeltä ja n. 10 metrin pituudelta oletetun seinälinjan ulkopuolelle sondilla tunnustelemalla. Piikki pysähtyi kiinteään esteeseen n. 15-20 cm syvyydessä lähes koko tutkitulla alueella. Tutkimuksen perusteella on syytä olettaa että rakennuksen koillispuolella on todellakin pintaturpeen alla säilynyt kiveys. Myös kellarin sisäänkäyntirampin yläosaan tehtiin koepistoja pienelle alueelle. Tälläkin kohtaa sondi pysähtyi kiveen n. 10 cm syvyydessä, joten on mahdollista että myös kellarin ramppi on kivetty. Linnoituksen maaperä on luontaisestikin hyvin kivistä, mutta ruutikellarin vieressä kysymys on todennäköisesti rakenteista. Oletetun kiveyksen kohdalle ei tehty koekuoppaa, vaan rakenteen louhaispuolelta etsittiin sondin avulla kohta josta kiviä ei enää löytynyt. Asia varmistettiin tekemällä koekuoppa, josta tuli ruutikellarin kohdeopasteen sijoituspaikka. Myös mui-

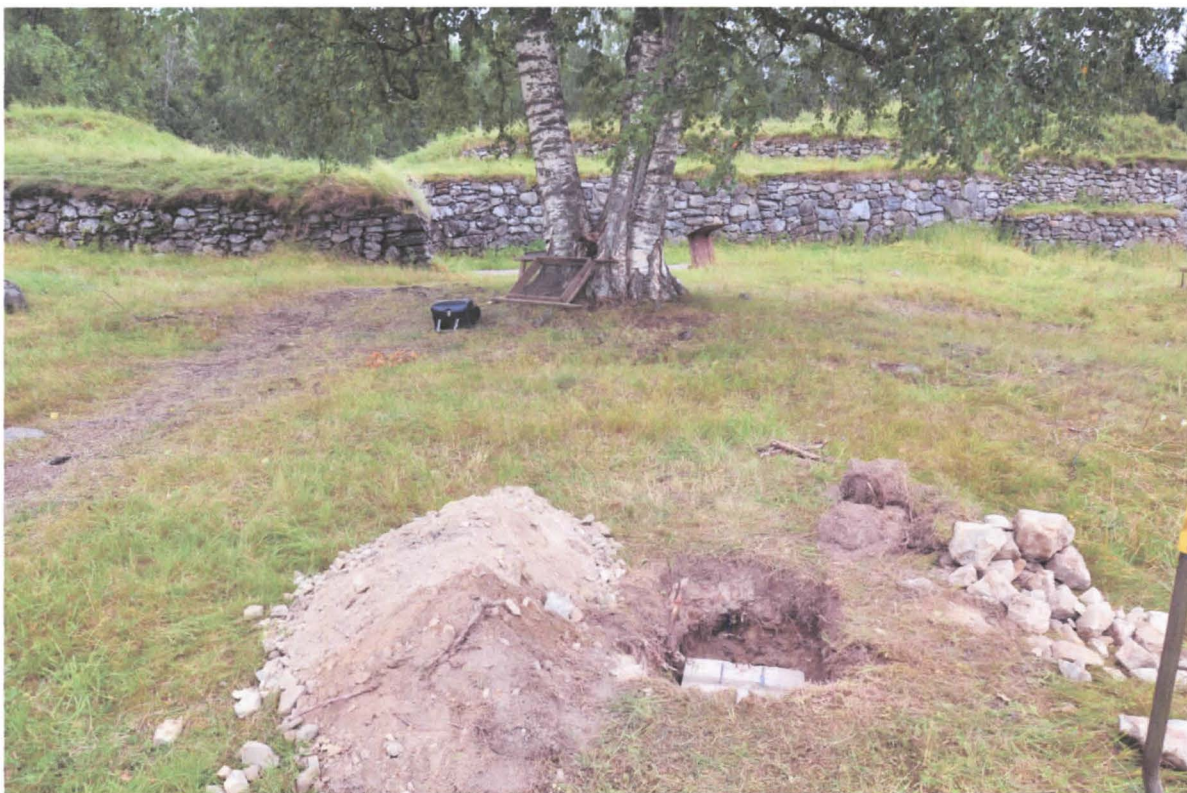
Kuva 3. Sotilaskasarmien opasteen (Op4) betoniantura paikoilleen asennettuna. Taustalla näkyy vuonna 2008 pystytetty uusi pääopaste.

Opasteen paikka on kasarmirakennuksen koillispuolella, nykyisen kävelypolun tuntumassa. Pintaturpeen paksuus on 6–13 cm, ja sen alla on kuopan itäisessä kulmassa 5–10 cm paksu hiekkaisen saven linssi, minkä alla on luontainen hiekkamoreeni. Muualla kuopan alueella pohjamaa alkaa heti pintaturpeen alta. Kuopan pintakorko oli 81,43 m mpy.

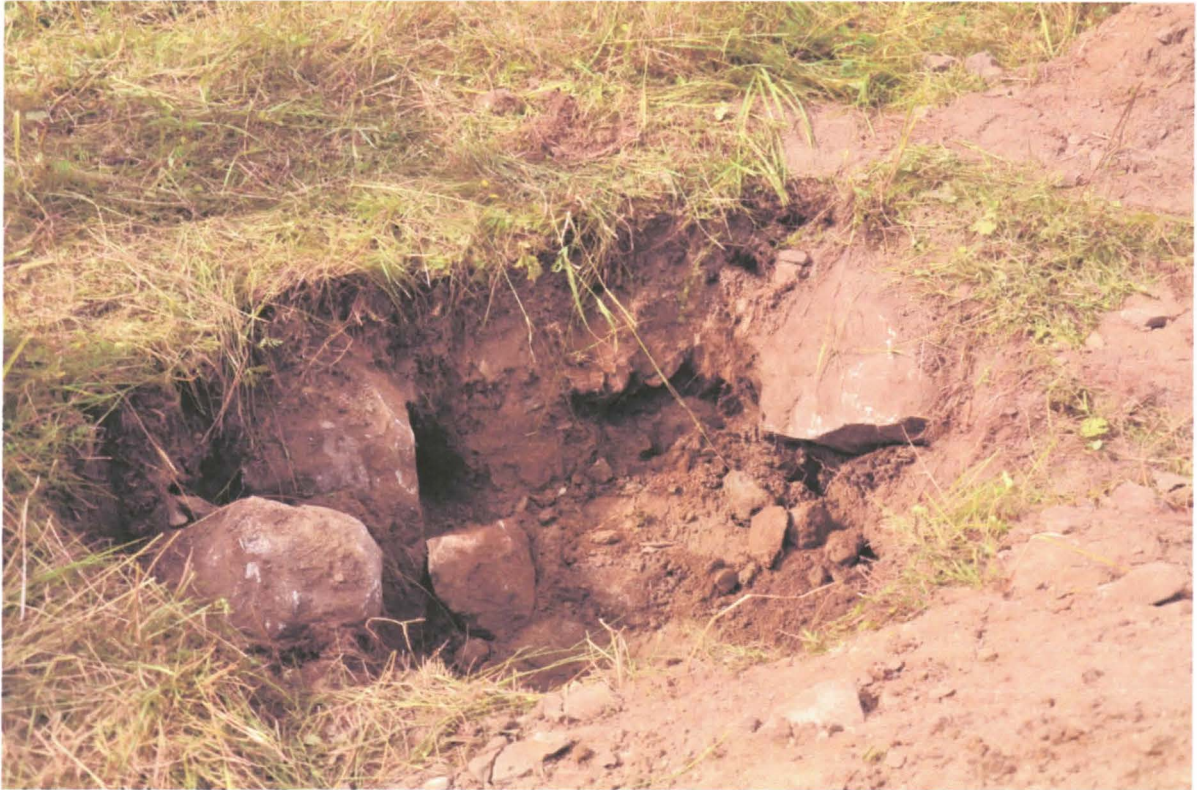
Kuva 4. Maaperä linnoituksen alueella on erittäin kivistä. Muonavaraston viereisen kohdeopasteen (opaste 8) kaivanto.

Opaste sijaitsee rakennuksen kivijalan pitkän sivun koillispuolella, nykyisen kävelypolun tuntumassa. Pintaturpeen paksuus on 10–12 cm, ja sen alla on välittömästi luon-

tainen hiekkamoreeni. Maaperä on erittäin kivistä ja hankalasti kaivettavaa. Rakenteita tai kulttuurikerroksia ei ollut havaittavissa. Kuopan pintakorko oli 79,37 m mpy.

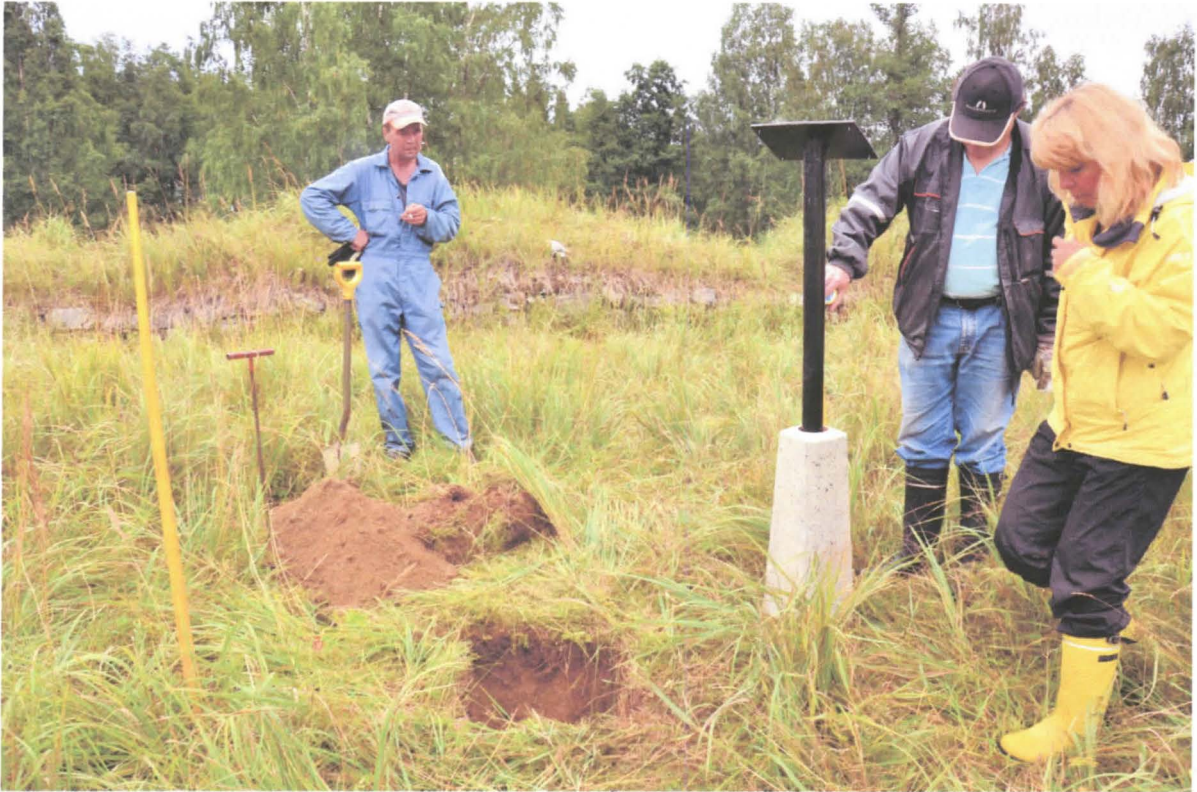
Kuva 5. Itäisen puolibastionin varoituskylttiä (Vk1) asennetaan paikalleen. Kyltin betoniantura jää 2-3 cm korkeudelta maanpinnan yläpuolelle.

laelle pystytetyn kyltin perustuskuopan kaivaminen tehtiin valvonta-ajan puitteissa. Kapea perustuskuoppa kaivettiin n. 60 cm syvyyteen, ja kuopan profiilissa näkyy sekoittunut hiekkamaa jossa on joitakin humusraitoja. Koska vallien rakenne on maatyöteinen kuorimuuri, on melko turvallista olettaa että muurinpäälliset ovat kauttaaltaan täyttömaata eikä niiden päälle ole muodostunut varsinaista kulttuurikerrosta.
