Joensuu Hammaslahti vesihuoltolinjan muinaisjäännösinventointi 2014

Tilaja: Joensuun Vesi

Sisältö

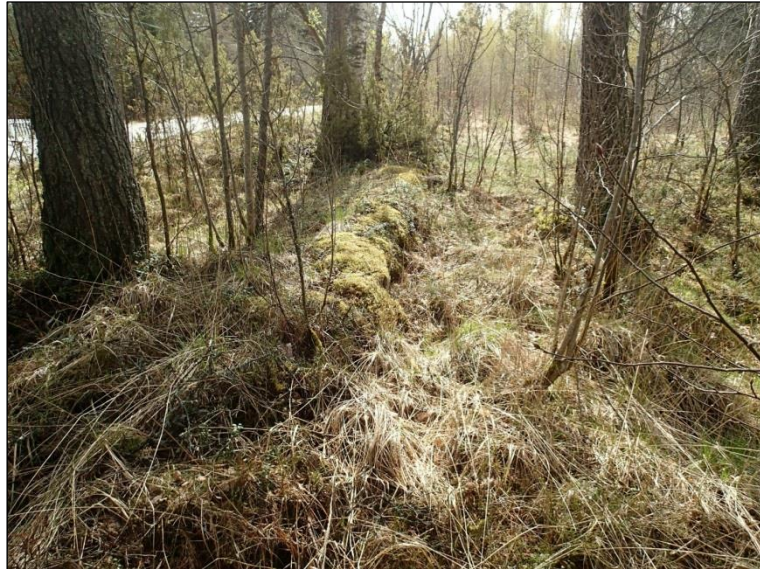
Kansikuva: Kiviaitaa kohteessa1, Järvenpää, eteläkaakkoon.

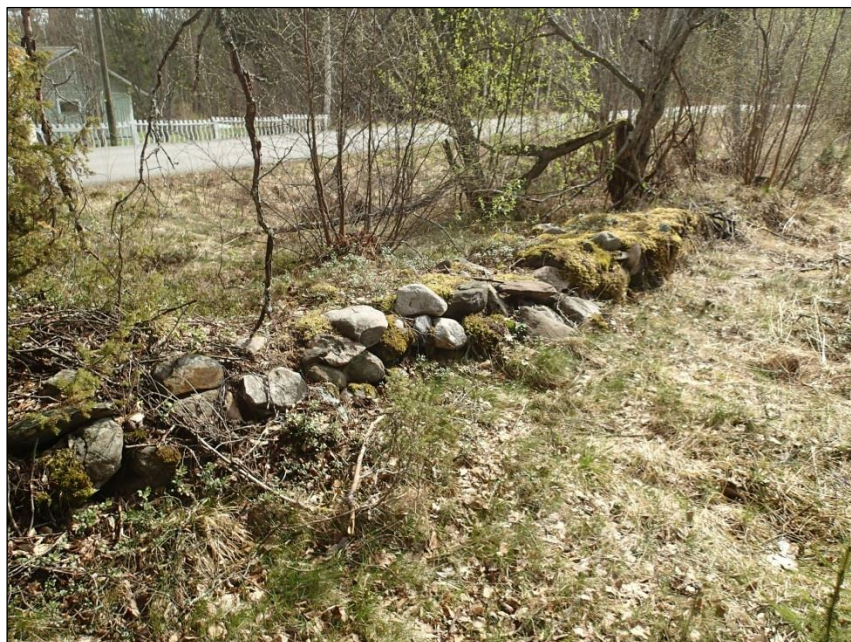
Kohdalla on noin 15 – 20 m:n pituinen pätkä kiviaitaa. Koordinaattipisteiden N 6929379 E 654424 ja N 6929363 E 654429 välillä on noin 15 m matkalla siististi ladottua matalaa kiviaitaa, leveydeltään noin 1 m ja korkeudeltaan noin 30 cm. Tämän jälkimmäisestä, eteläisimmästä koordinaattipisteestä etelään jatkuu vielä matala maavalli noin 5 m matkan. Lapiolla tunnustellen kiviaita vaikuttaisi jatkuvan tämän vallin alla etelään, noin koordinaattipisteeseen N 6929358 E 654433.

Kiviaitaa. Kuvattu kaakkoon. Vasemmalla tien toisella puolella osoitteessa Hammaslahdentie 216 etelälaidalla oleva sivurakennus.

Suunniteltu vesihuoltolinja on merkitty kulkeväksi tällä kohdalla Hammaslahdentien itälaidalla, lähimmillään noin kymmenen metrin päässä todetuista rakenteista. Tällä kohdalla ei siis ole tarvetta arkeologisiin valvontoihin tai muihin lisätutkimuksiin, sikäli kuin vesihuoltolinja rakennetaan tien itälaidalle.

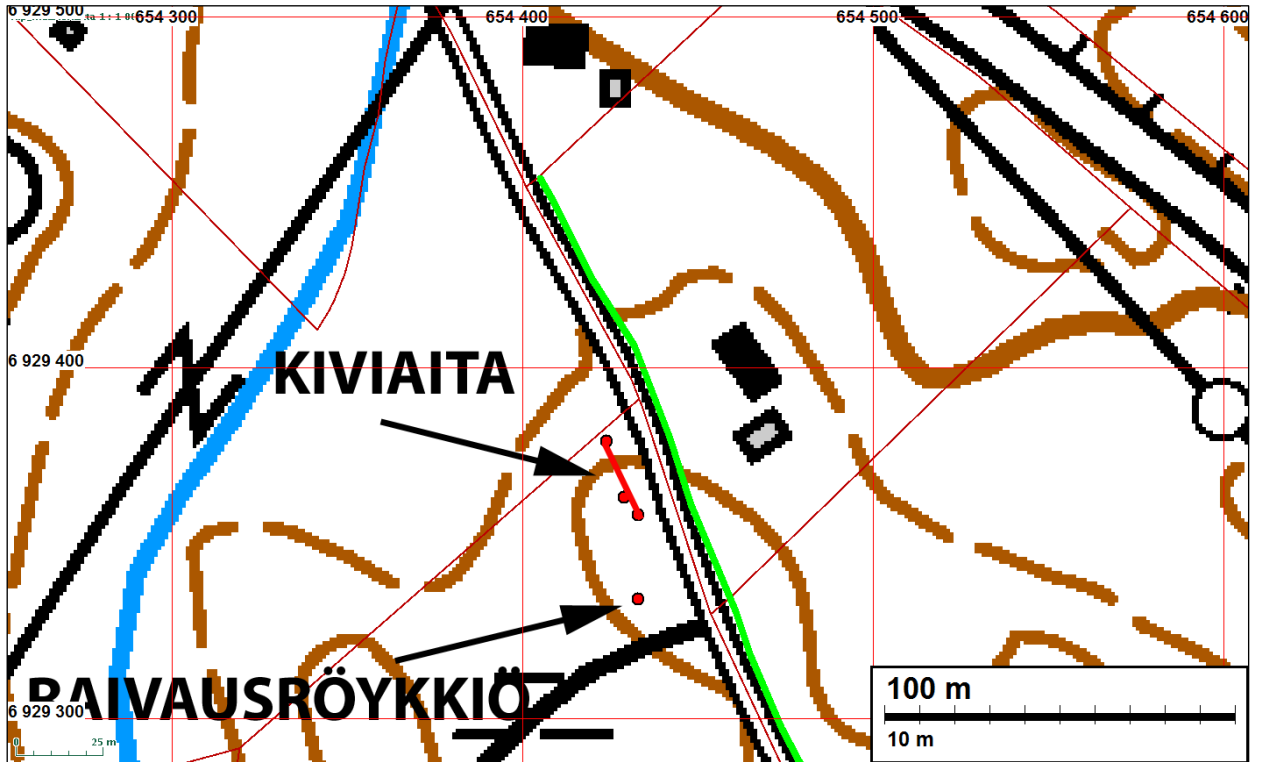
Historiallisen ajan kiviaitaa ja raivausröykkiö, Vihreällä viivalla suunniteltu suunniteltu vesihuoltolinja.

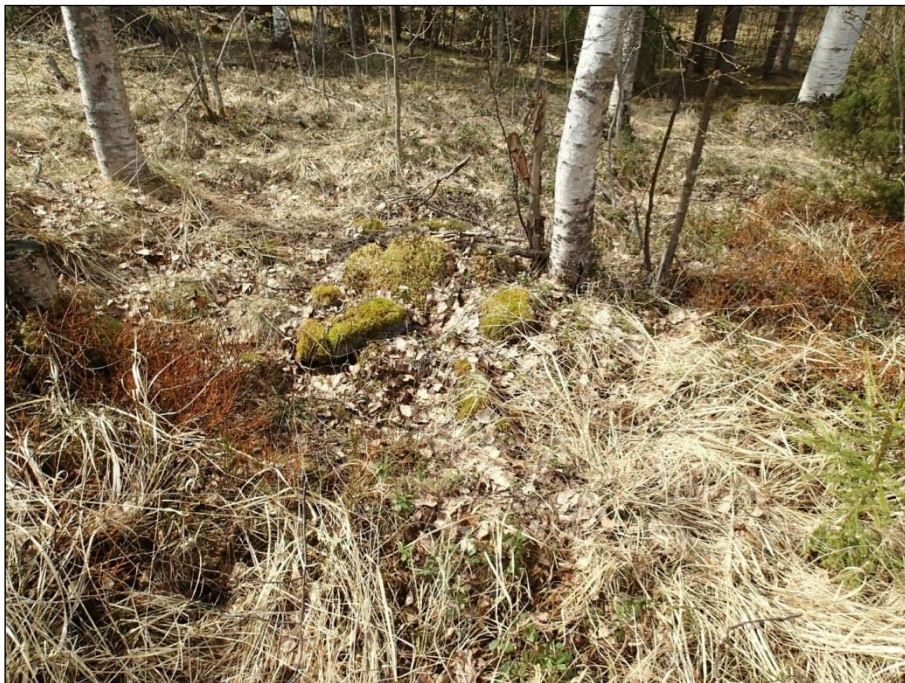
Kiviaidan eteläpäästä parikymmentä metriä länteen havaittiin pieni, matala raivausröykkiö koordinaattipisteessä N 6929334 E 654433. Raivausröykkiö on korkeudeltaan alle 20 cm ja halkaisijaltaan noin 1,2 m. (Kesäaikaan, kasvillisuuden ollessa korkeampaa, tämä röykkiö ei liene havaittavissa.)

Pieni, matala raivausröykkiö, halk. noin 120 cm, korkeus 20 cm. Kuvattu länteen.

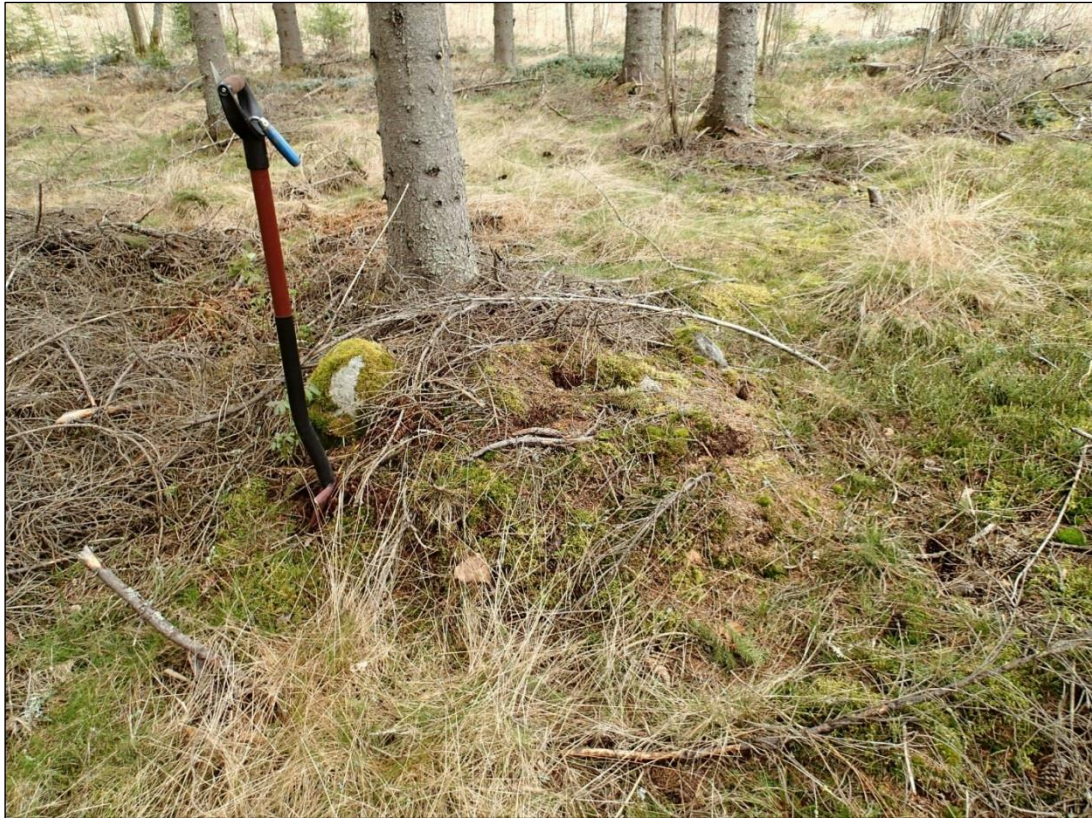
Tästä noin 23 m pohjoiseen havaittiin toinen raivausröykkiö koordinaattipisteessä N 6926779 E 654799. Tämä on halkaisijaltaan noin 1,2 m, korkeudeltaan noin 25 cm ja sijaitsee täysikasvuisen kuusen juurella.

Suunnitellulta vesihuoltolinjalta noin 30 m luoteeseen sijaitseva raivausröykkiö, Läpimitta noin 1,2 m. Kuvattu koilliseen.

Suunniteltu vesihuoltolinja on merkitty kulkeväksi tällä kohdalla (saamiemme koordinaattien ja maastoon pystytettyjen sinisten tolppien perusteella) voimajohtolinjan luoteislaitaa. Suurempi raivausröykkiöistä (N 6926757 E 654801) sijaitsee suunnitellulla vesihuoltolinjalla. Röykkiö tulee säilyttää linjaa rakennettaessa, mutta se lienee ilman suurempia ongelmia toteutettavissa kiertämällä röykkiö joko sen kaakkois- tai luoteispuolelta. On huomioitava, että linjan saa ilman tarkempia arkeologisia tutkimuksia ja ilman Museoviraston päätöstä kaivaa vain vähintään 2 m:n etäisyydelle röykkiön ulkorajoista.

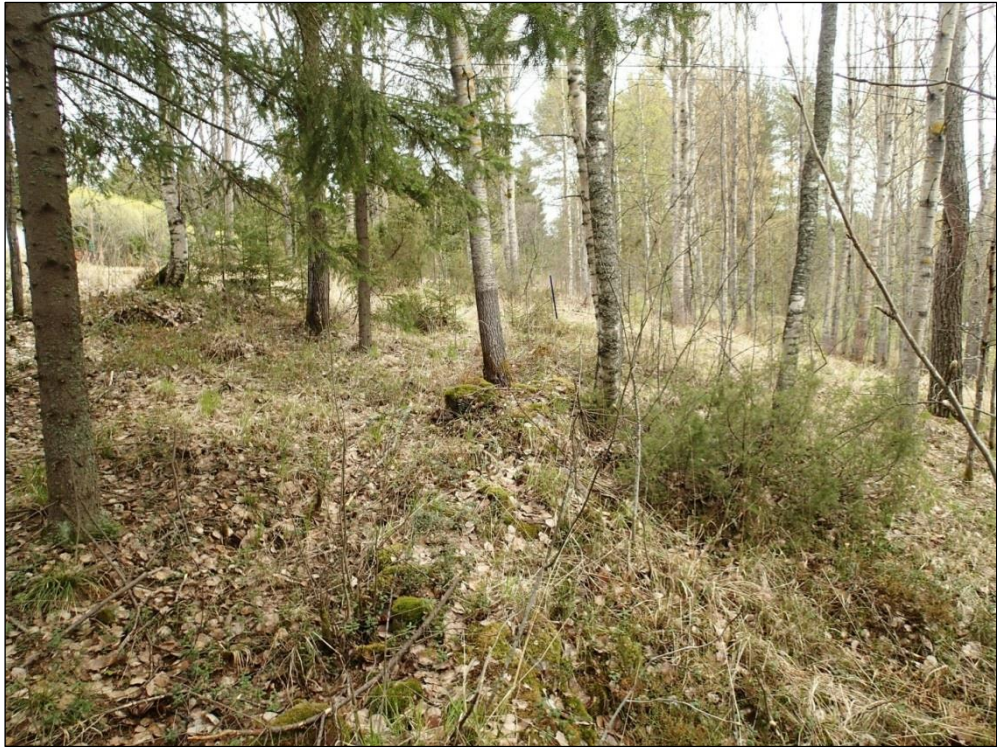
Tällä kohdalla totesimme, että ehjää kiviaitaa oli jäljellä ainakin Marjomäentien itälaidalta (koordinaattipiste N 6926563 E 655035) sähkölinjan länsilaidalle (N 6926568 E 655044) sekä taas samassa linjassa sähkölinjan itälaidalta (N 6926568 E 655053) itään ainakin koordinaattipisteeseen N 6926573 E 655064. Tässä pisteessä kiviaita näytti hiipuvan ja kääntyvän sitä eteläkaakkoon. Marjomäentien itälaidalla taas – maastoa länteen tähystellen – näytti siltä, että kiviaita jatkuu samassa suunnassa pitkälle länteen.

Kiviaitaa kuvattuna Marjomäentieltä itään. Vaaleampana taustalla vanhan sähkölinjan kohta, johon vesihuoltolinja on tarkoitus rakentaa.

Suunniteltu vesihuoltolinja on merkitty kulkevaksi tällä kohdalla (saamiemme koordinaattien ja maastoon pystytettyjen sinisten tolppien perusteella) pienen sähköjohdon kohdalla. Suunniteltu vesijohdon linjaus on sähkölinjan kohdalla jo aiemmin puretun, kiviaidan tuhonneen aukon kohdalla. Mikäli linjaus pidetään suunniteltuna eli vesihuoltolinja rakennetaan jo aiemmin kiviaitaan tehdyn aukon kohdalla, eikä kiviaidan päälle ajeta kaivinkoneilla tms., ei arkeologisiin lisätutkimuksiin ole tarvetta.

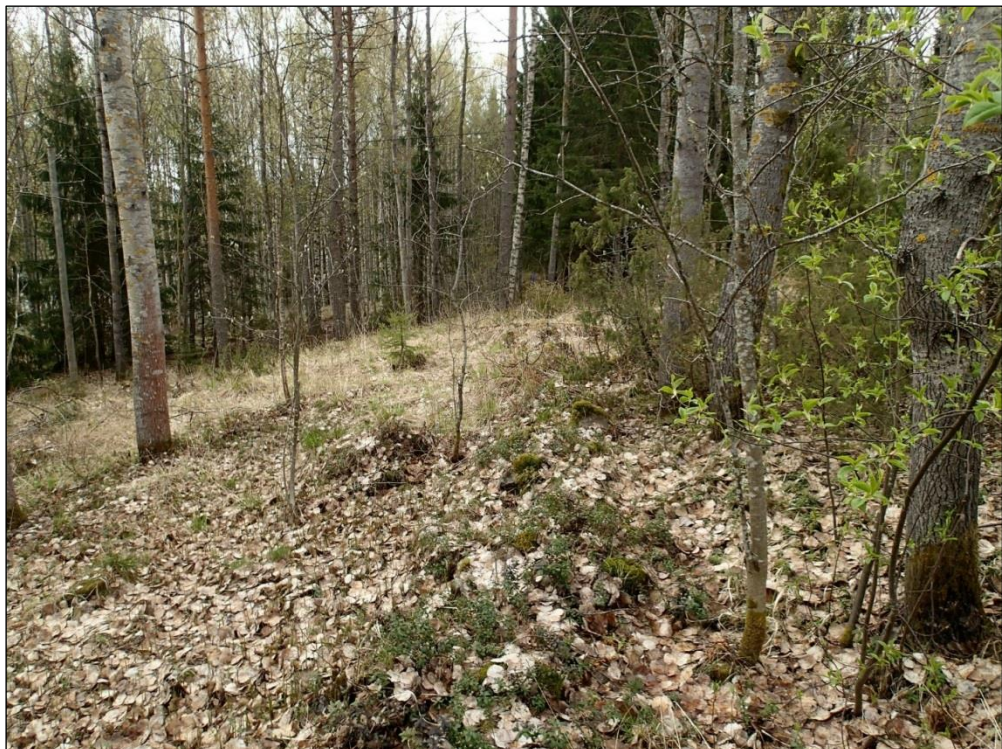
Maastotutkimuksessa todettiin, että vesihuoltolinja on suunniteltu kulkevaksi kohdalla olevan pienen sähkölinjan alla. Tällä kohdalla kiviaita on purettu (aivan ilmeisesti sähkölinjan rakentamisen yhteydessä). Suunniteltu vesihuoltolinja on sekä saamiemme koordinaattitietojen että maastoon merkittyjen sinisten paalujen

Kiviaitaa kuvattuna itään kohti Marjomäentietä. Vaaleampana taustalla vanhan sähkölinjan kohta, johon vesihuoltolinja on tarkoitus rakentaa.
