**Punkalaidun
Mäenpää Lunteenintie
arkeologinen valvonta
vanhalla
Huittinen – Punkalaidun – Urjala
tielinjalla
2014**

Alue: Punkalaidun, Mäenpää Lunteenintie.

Tarkoitus: Valvoa arkeologisesti salaojien koneellista kaivuutyötä vanhalla Huittinen – Punkalaidun – Urjala tielinjan tuntumassa Lunteenintien laidalla sekä dokumentoida havainnot.

Työaika: 18.3.2014

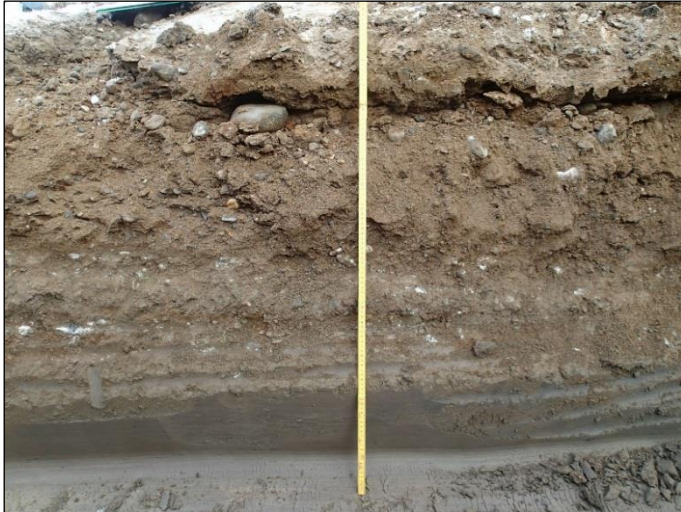
Pohjoisseinämän leikkaus

- | | |

| 0 – 65 cm | kerroksittainen hiekka, sora ja moreeni |
| 65 – 95 | puhdas koskematon savi |

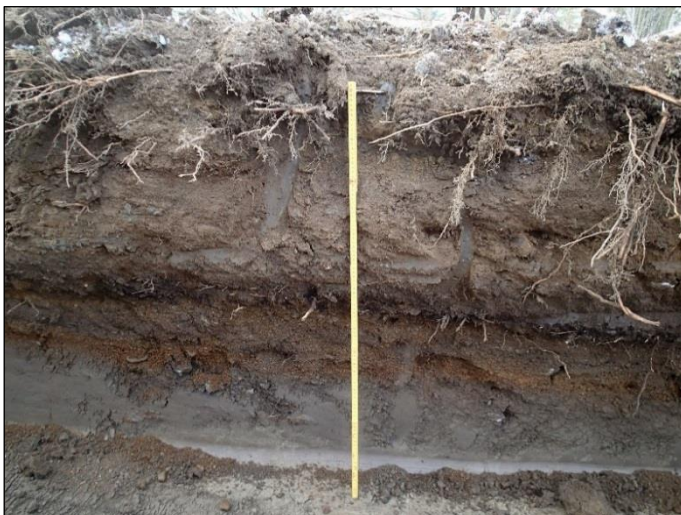
Eteläseinämän leikkaus

- | | |

| 0 – 65 cm | sekoittunut hiekkamoreeni |
| 65 – 75 | humuksen sekainen hiekkamoreeni |
| 75 – 90 | sekoittunut kerroksittainen hiekka / sora |
| 90 – 110 | puhdas koskematon savi |

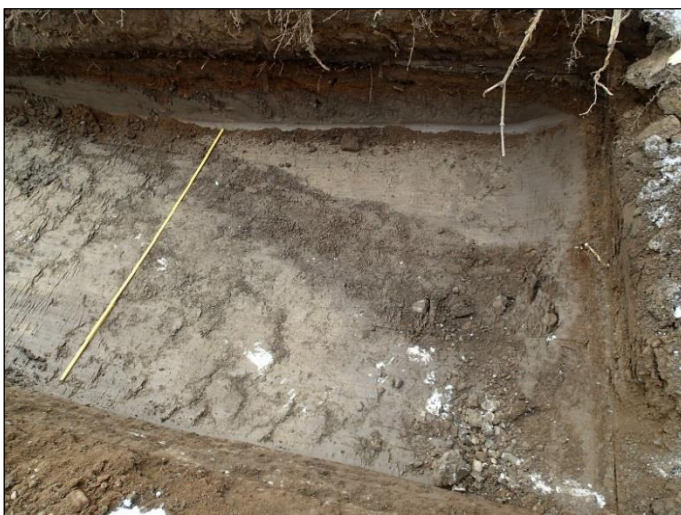
Vanha oja 1

Koeojan pohjalla, 95 – 110 cm:n tasossa, oli havaittavissa puhtaaseen saveen kaivetun ojan pohja (sekoittunutta ruskeaa hiekkamoreenia) vanha oja 1. Kairalla tehtyjen havaintojen perusteella ojan pohja ulottui vain noin 5 cm koeojan pohjaa syvemmälle. Oja oli suunnilleen luode-kaakko – suuntainen ja 40 – 60 cm leveä. Leikkauksissa oja ei ollut havaittavissa. (Kuva: Ojan pohja, kuvattu etelään ylhäältä.)

Koeojan molemmilla laidoilla havaittiin tiekerrostumia 0 – 90 cm:n syvyydellä. Näiden iästä ei saatu arkeologista todistusaineistoa ja myöskään kerroksissa ei ollut havaittavissa toisistaan selvästi erottuvia tasoja. Koeojassa havaittu vanha oja (1) sijaitsi tiekerrostumien alapuolella ja oli siis näitä vanhempi.

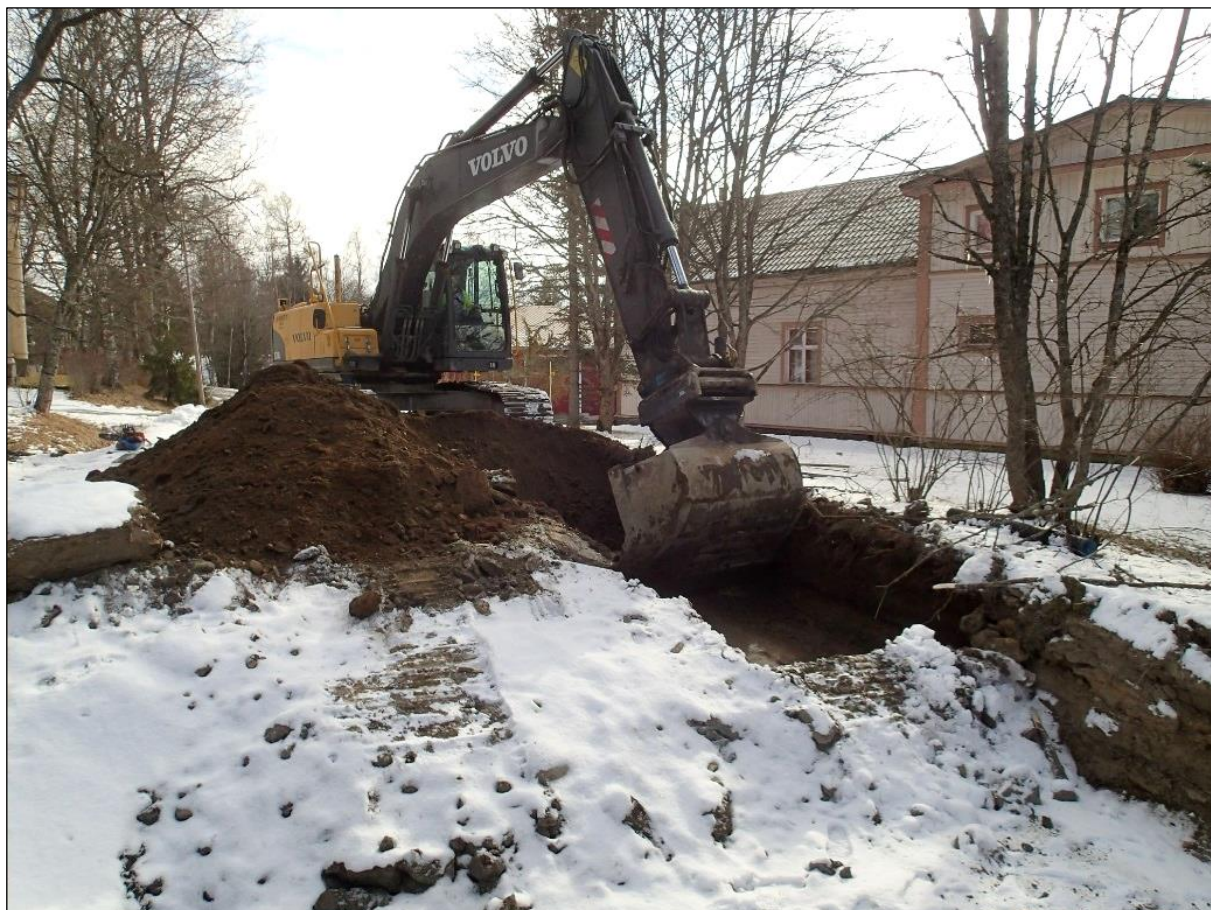
Koeojaa 1 kaivetaan. Kaakkoon.

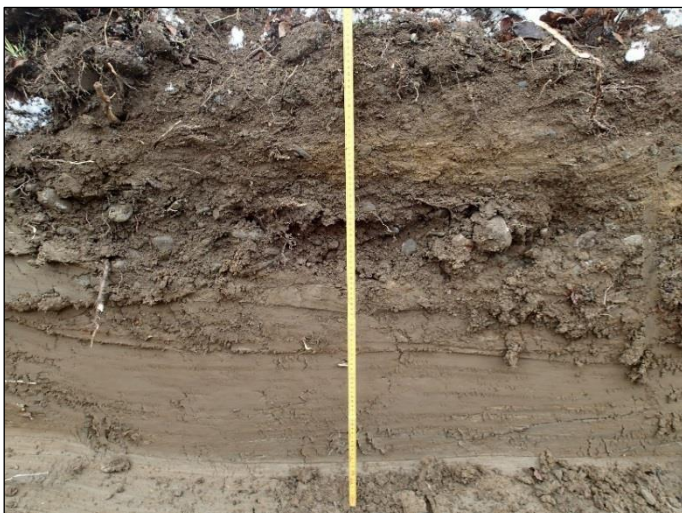
Eteläseinämän leikkaus

0 – 15 cm	humuksen sekainen hiekkamoreeni
15 – 25	kellertävä hiekkamo- reeni
25 – 45	sekoittunut hiesumo- reeni
45 – 90	puhdas hiesu / savi

Näyttää sitä, että koeojan pohjoisseinämällä on noin 25 cm paksuinen tienpohjakerros. Eteläseinämällä olevat kerrokset ovat suurimmaksi osaksi sekoittuneet viime vuosikymmenien maankäytössä. Paikalla tapaamamme asukas Kalle Syrjälä kertoi, että tien etelälaidalle koeojan 2 etelälaidalle, oli noin vuosina 1977 tai -78 kaivettu vesijohtolinja (tieto tuli vasta koeojan kaivamisen jälkeen). Vesijohtolinja selittää koeojan eteläseinämän sekoittuneisuuden.

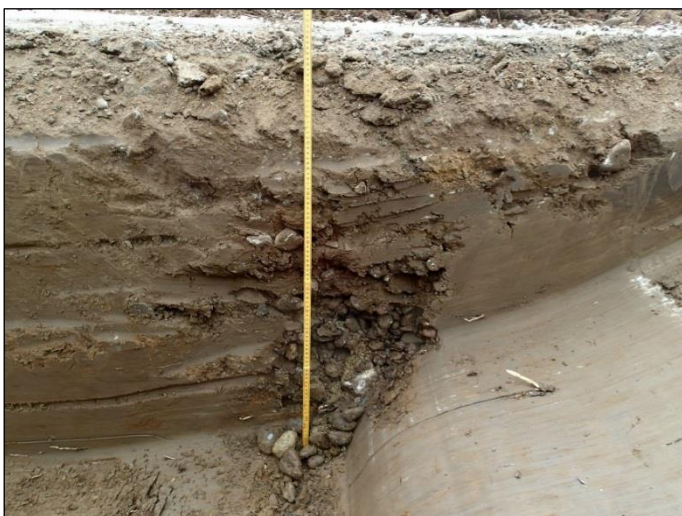
Molemmissa leikkauksissa näkyi halkaisijaltaan noin 5 cm:n pyöristyneillä sorakivillä täytetty oja (salaoja) (tätä ei havaittu kaivinkoneella kaivettaessa). Koeijan pohjoisleikkauksessa oja oli noin 30 cm leveä ja sijaitsi noin 40 – 85 cm syvyydellä. Eteläleikkauksessa se oli noin 60 cm leveä ja sijaitsi noin 40 – 90 cm syvyydellä. Koeijan pohjoisseinämässä oja sijaitsi 9,50 – 9,80 m tonttipaalusta n:o 812 luoteeseen ja etelä seinämässä 11,00 – 11,60 m luoteeseen.

Vanhan ojan 2 leikkaus koeijan 2 pohjoisseinämässä.

Koeojan poikki kulkeva vanha oja 2 - mahdollinen vanha salaoja on osittain tiekerrosten alla ja siten niitä vanhempi.

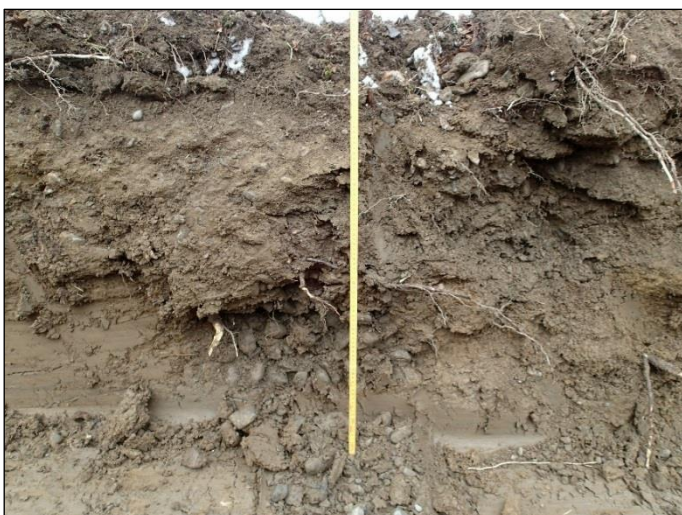
Vanhan ojan 2 leikkaus koeijan 2 eteläseinämässä.

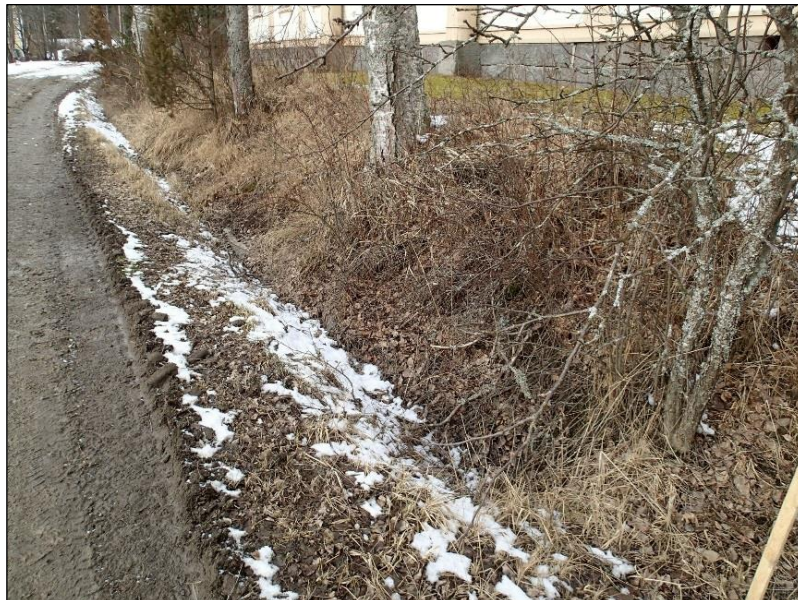
Peltisepänkujan ja Saunaojan välillä Lunteenintien pohjoispuolella olevan talon (nimeä ei peruskartalla) kohdalla oli tieojan pohjoislaidalla pengerkiveystä talon kohdalla. Kiveys oli tehty runsaan metrin mittaisista ja läpimitaltaan 30 – 20 cm:n graniittisista lohkokivistä. Rakenne viittaa 1800- tai 1900-luvuille. Kaivinkoneen kuljettaja Toni Vähä-Ettalan mukaan tämä rakenne tullaan säilyttämään kajoamatta.

Pengerkiveystä tien koillislaidalla. Luoteeseen.
