Sodankylä Kulttuuriperintökohteiden inventointi 2014

Sodankylän itäosa

Taulukko 2. Luettelo tarkastetuista kohteista. Koordinaatit KKJ.

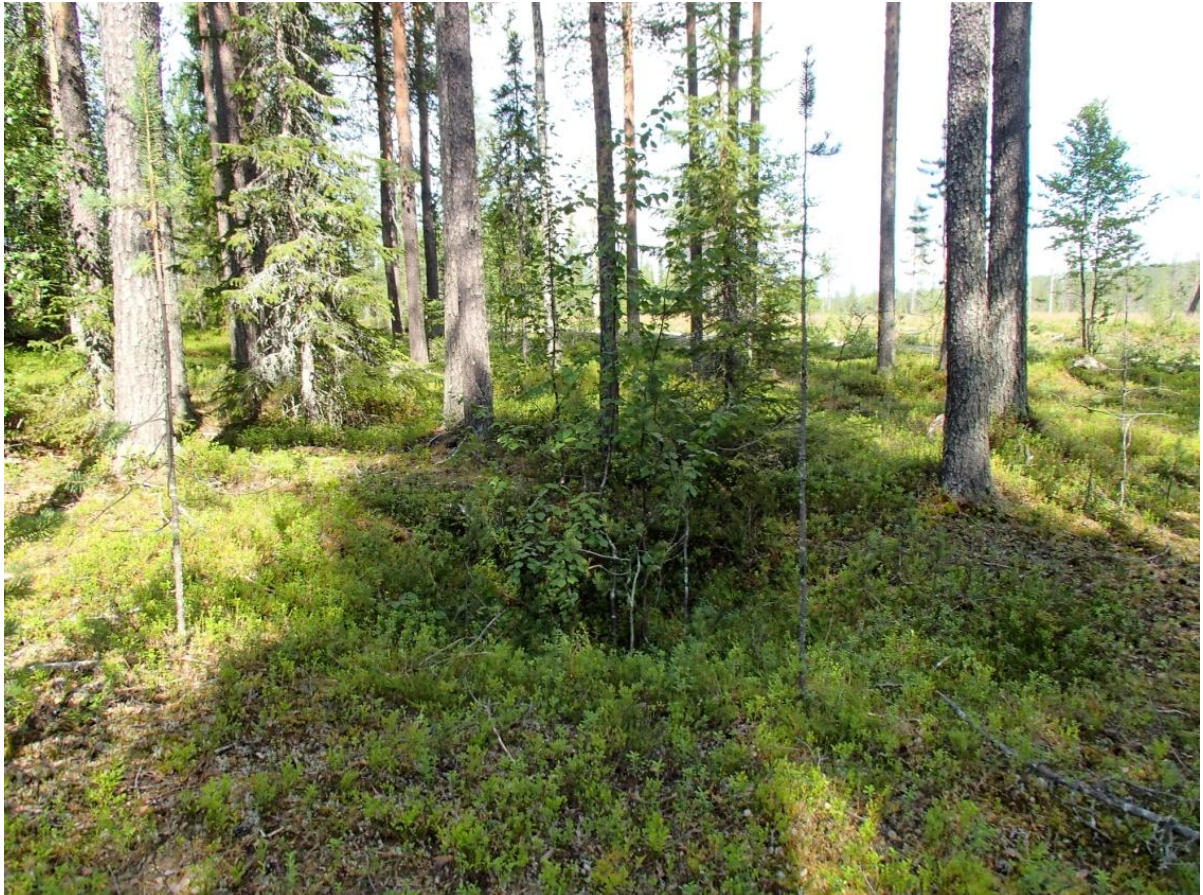
Pyyntikuoppa kuvattuna pohjoiseen, taustalla näkyy Pasteevaarantie.

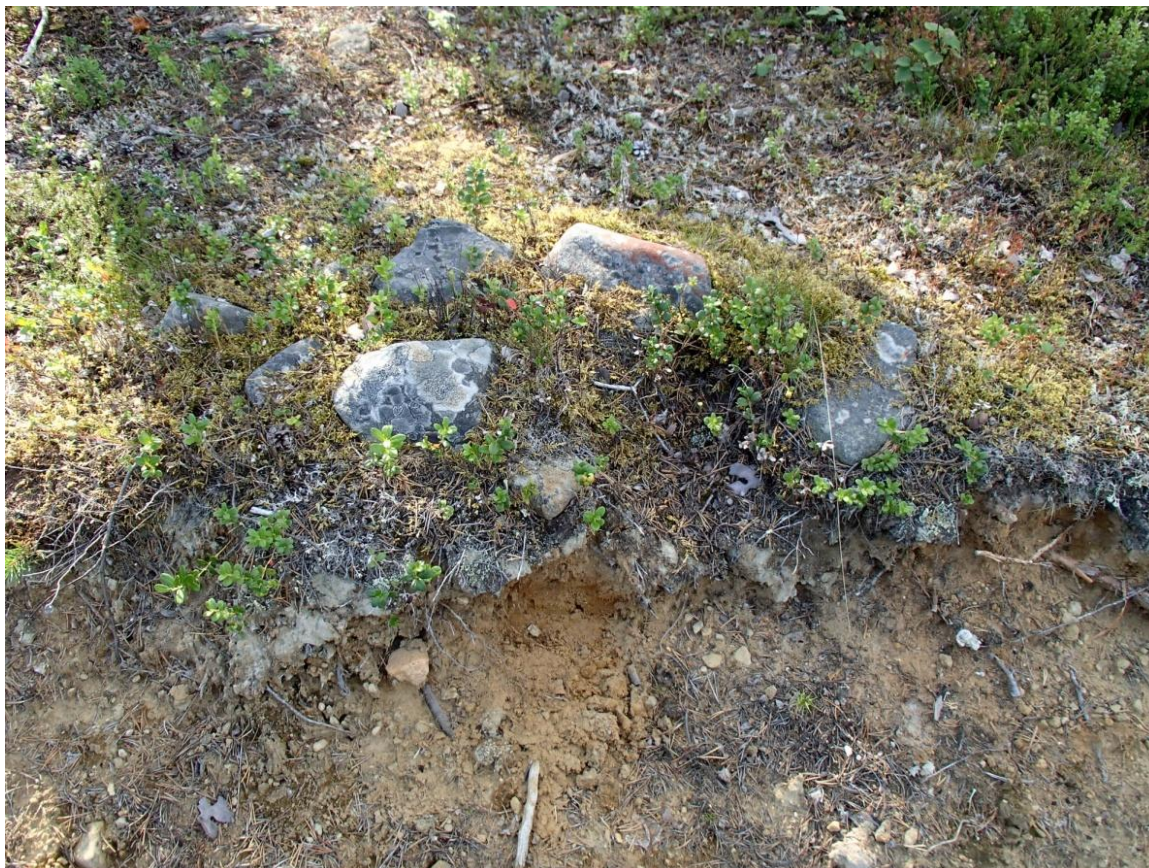
Tieojan reunassa oleva mahdollinen liesi kuvattuna länteen.

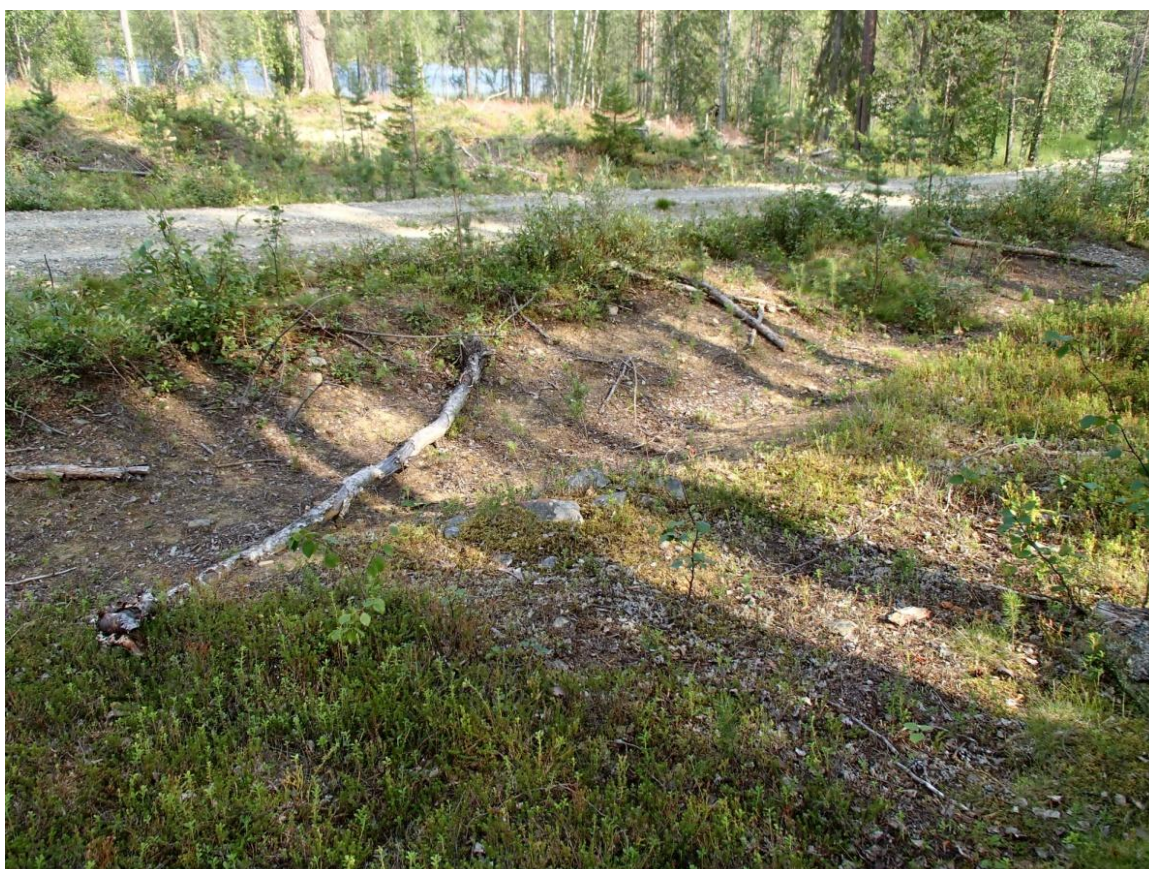
Mahdollinen liesi kuvan keskellä Pasteevaarantien ojan reunassa, kuvattu itään. Taustalla Auveelampi.

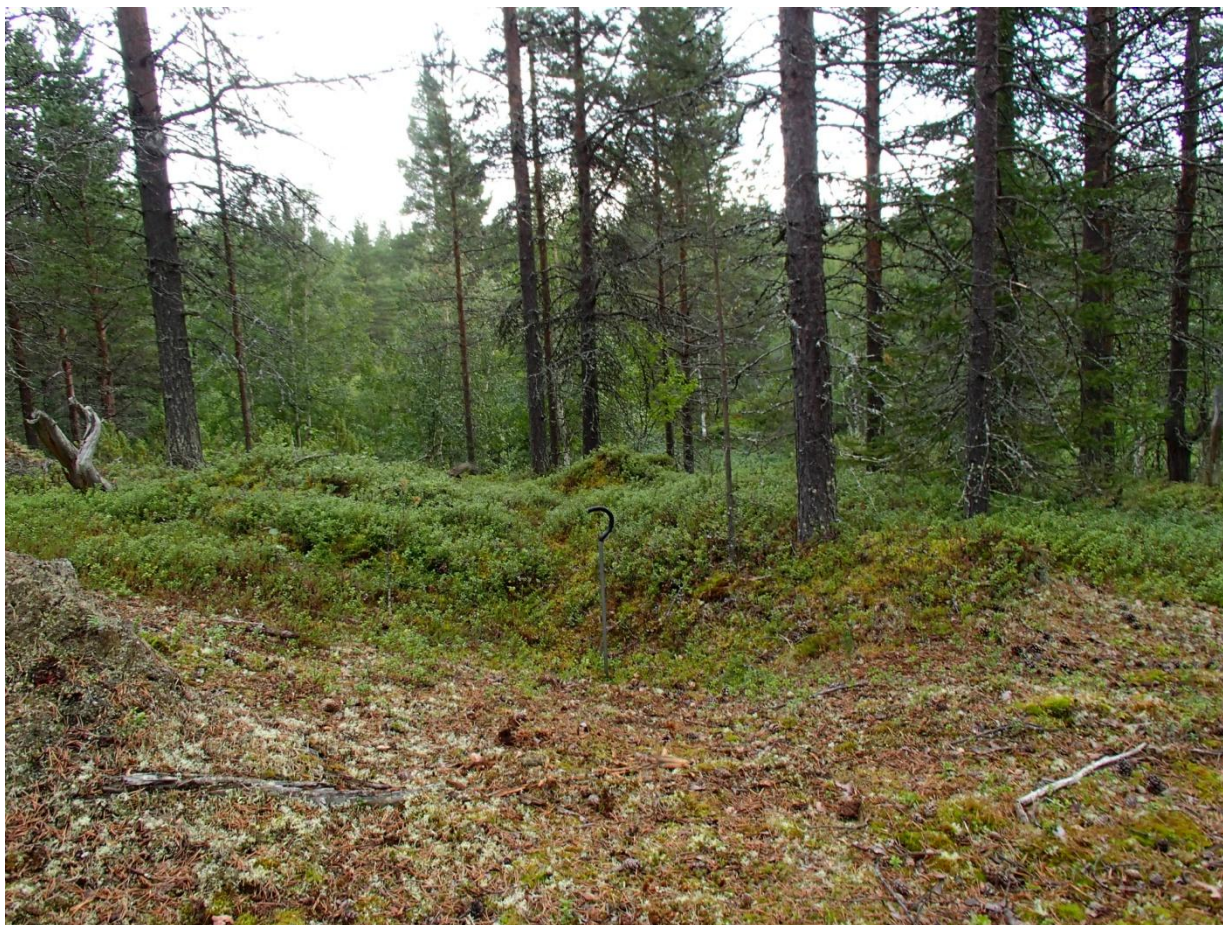
Paino-ojan vitikko pyyntikuoppa		MH-tunnus: 175833	
Kohdetyyppi:	9 Valmistuspaikat/työpaikat	Haltija:	191 Metsätalous Itä-Lappi
Ajoitus:	7199 Ajoitus epäselvä	Ylläpitäjä:	191 Metsätalous Itä-Lappi
Rakentamisvuosi:		Kunta:	758 SODANKYLÄ
Lukumäärä:	1		
Koordinaattiselitys:	Keskikoordinaatit	Geometria tuotettu:	4 Gps-mittaus, korjaamaton
Koordinaatit:	X 7520080, Y 3538544, Z 249	Löydöt:	
<i>Taustatiedot</i>			
Muinaisjäännösrekisteri.			
<i>Ympäristön kuvaus</i>			
Kohde sijaitsee Vuoltisen pohjoispuolella Murtohaudanharjulla loivassa rinteessä lammen ja tien välissä, noin 15 metriä tieltä pohjoiseen ja noin 15 m luoteeseen muinaisjäännösrekisterissä merkitystä paikasta. Kuivahko kangas jossa kasvaa varttunutta kasvatusmetsää.			
<i>Kohteen kuvaus</i>			
Pieni epämääräinen kuoppa, muodoltaan lähinnä soikea. Kuopasta lähtee alarinteeseen ojamainen painanne. Kuopassa ei havaittu selkeitä reunoja ja siten sen kokoa ei voitu määrittää. Myöskään valleja ei havaittu, maasto kuopan ympäristössä on luontaisesti epätasaista. Kuoppa vaikuttaa lähinnä tuulenkaadolta tai muulta luontaiselta kuopalta eikä ihmisen tekemältä. Kuopan pohjalta havaittiin kairauksessa yli 15 cm huuhtoutumiskerros, myös kuopan vieressä ja muualla rinteessä on useiden senttien paksuinen huuhtoutumiskerros, eli kuoppa on kuitenkin vanha.

<i>Kohteen rajaus</i>			
Kohde rajautuu pistemäisesti.			
<i>Tulkinta</i>			
Ei pyyntikuoppa, ei muinaisjäännös.			
<i>Lisätietoja</i>			
<i>Toimenpiteet</i>			
<i>Tarkastukset</i>			
Tila: 3 Toteutettu Laji: 6 Suojeluarvojen tarkastus Tarkastusvuosi: 2014 Tarkastuspvm: 28.7.2014 Tarkastaja: J.-P. Joona Kuvaus: KMO kulttuuriperintöinventointi			
Viranomais-	758010224	Kunto:	2 Keskinertainen

Kuoppa kairan kohdalla, kuvattu pohjoiseen.

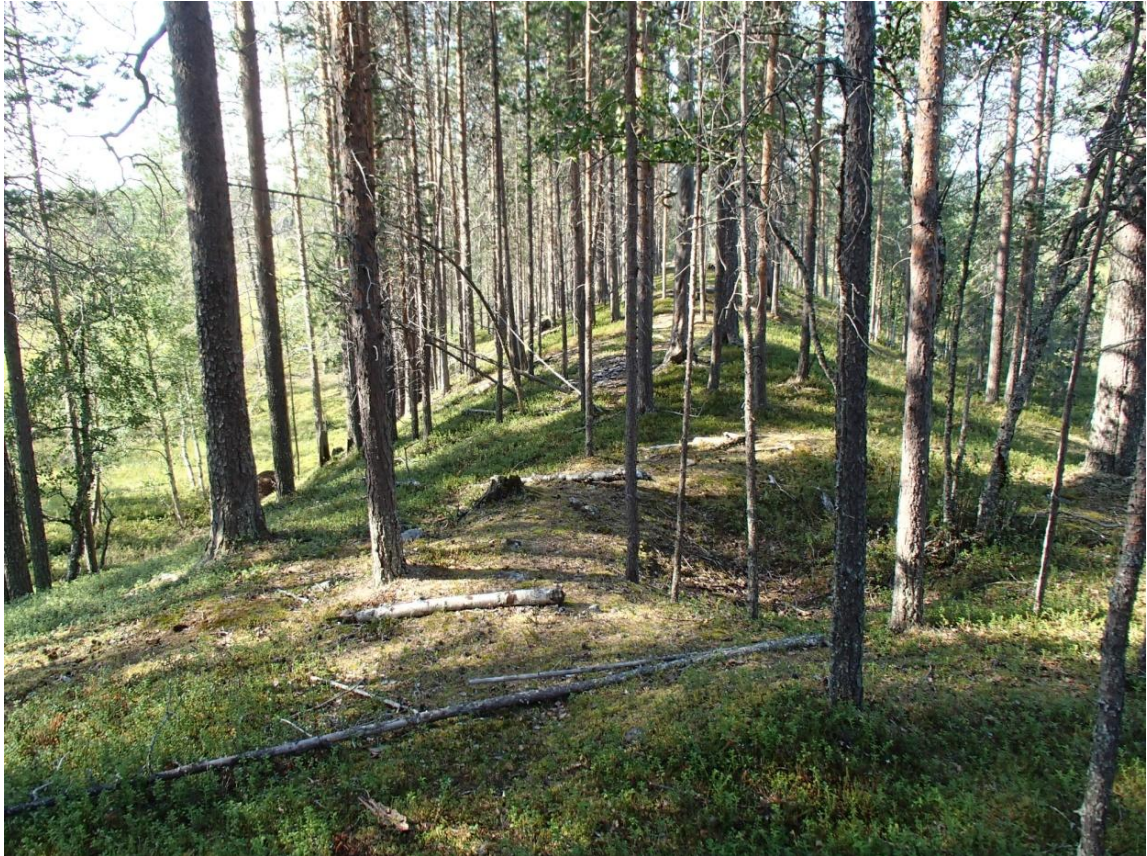
Kuoppa 1 on matala ja laakea, sen pohja on kivinen. Kivien seassa olevassa hiekassa on suurimmillaan n. 7 cm huuhtoutumiskerros. Kuopan koko on n. 2,8 m x 3 m ja syvyys n. 45 cm. Kuopan ympärillä on matalat, noin 2 m leveät vallit, joiden kohdalla on n. 1-2 cm paksu huuhtoutumiskerros. Kuopassa kasvaa koivuja ja mäntyjä. X=3526201 Y=7513894			
Kuoppa 2 sijaitsee noin 20 m koilliseen edellisestä. Se on soikea harjanteen suuntaisesti, ja kooltaan noin 4 m x 3 m ja 55 cm syvä. Kuopan ympärillä on noin 1-1,5 m leveät vallit, jotka ovat harjanteen sivujen suunnassa selvemmät. Kuopan pohjalla on samanlainen aluskasvillisuus kuin muualla lähiympäristössä; puolukkaa, variksenmarjaa, sammalta, jäkälää ja suopursua. Kuopan pohja on kivinen, mutta kivien välissä on kuitenkin muutaman senttimetrin huuhtoutumiskerros. X=3526224 Y=7513906			
Kuoppien 1 ja 2 välissä on matala ja laakea kuopanne, jonka yksi reuna on avoin (X=3526209 Y=7513905). Sen keskellä on matala kiven aiheuttama patti. Halkaisija on noin 2,4 m ja syvyys 20 cm. Vaikuttaa liian matalalta ja epämääräiseltä pyyntikuopaksi. Kuopasta 2 noin 80 m pohjoiskoilliseen on pieni ja matala, hyvin epämääräinen kuoppa (X=3526256 Y=7513981). Sen koko on n. 2,3 m x 1,4 m ja 25 cm syvä. Pohja on hyvin kivinen ja sen reunoilla on muutamia erottuvia kiviä. Yhdestä kohdasta saatiin kairausnäyte, jossa oli n. 5 cm huuhtouma. Ei vaikuta pyyntikuopalta.

Kuoppa 1 lounaaseen.

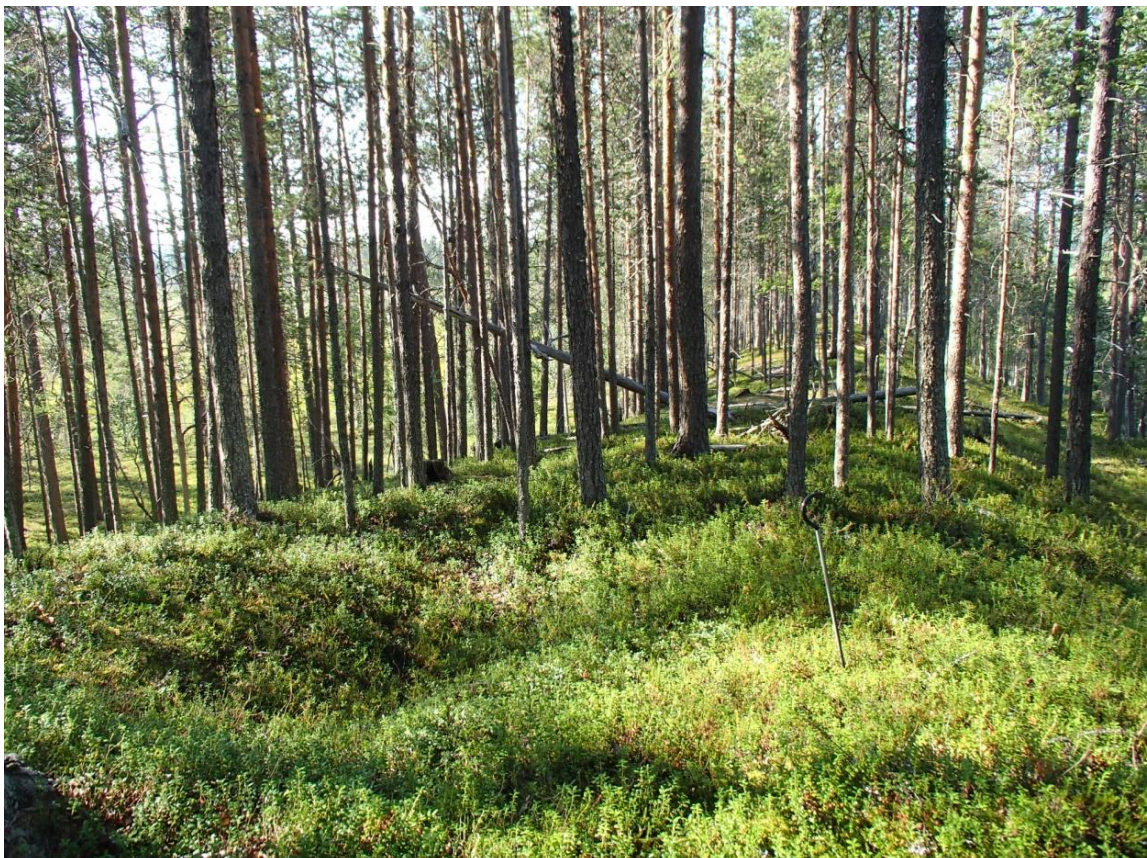
Kuoppa 2 kuvattuna lounaaseen.

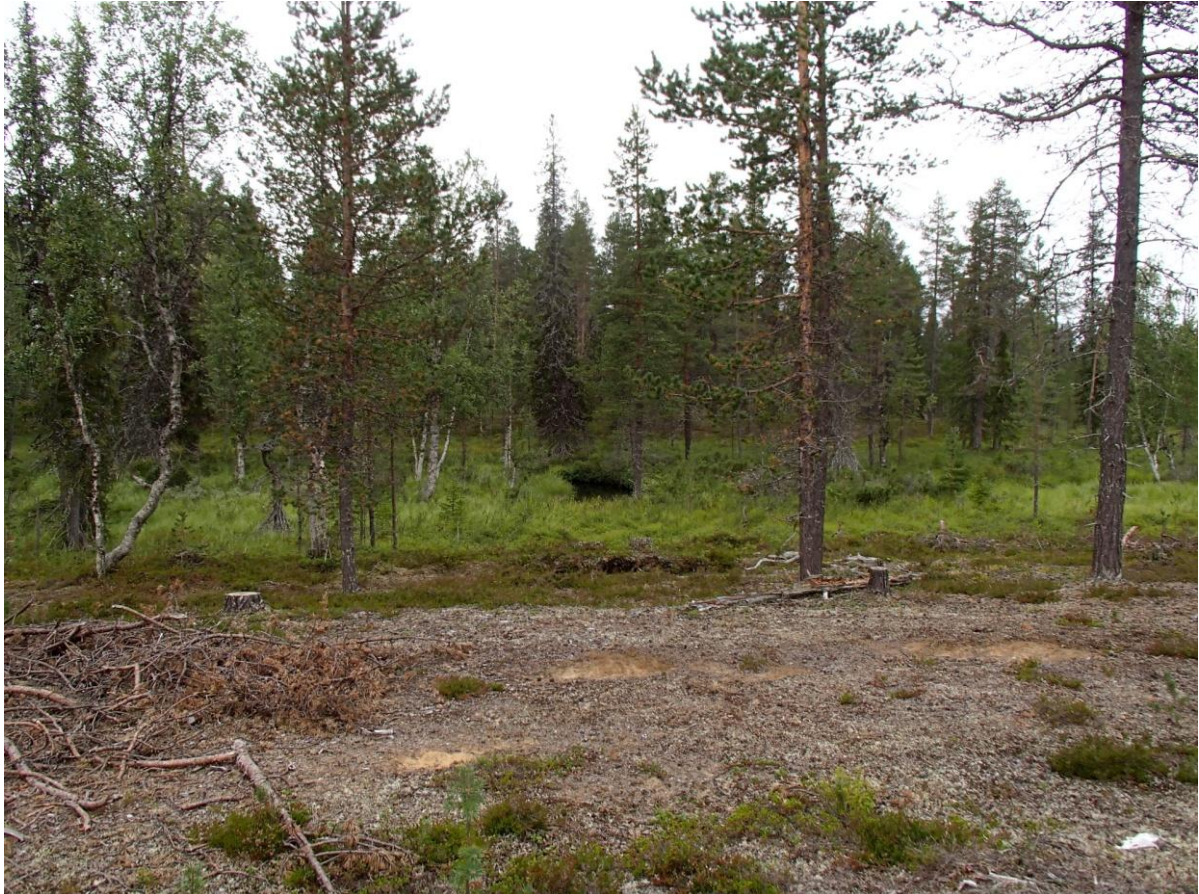
Parakainen kivikautinen asuinpaikka		MH-tunnus: 176202	
Kohdetyyppi:	1 Asuinpaikat	Haltija:	191 Metsätalous Itä-Lappi
Ajoitus:	7111 Kivikausi	Ylläpitäjä:	191 Metsätalous Itä-Lappi
Rakentamisvuosi:		Kunta:	758 SODANKYLÄ
Lukumäärä:	1		
Koordinaattiselitys:	Keskikoordinaatit	Geometria tuotettu:	4 Gps-mittaus, korjaamaton
Koordinaatit:	X 7537752, Y 3548760, Z 259	Löydöt:	KM 40361
<i>Taustatiedot</i>			
Uusi löytö.			
<i>Ympäristön kuvaus</i>			
Kohde sijaitsee Parakka-Kotsamon länsilaidalla, Parakaisen itärannalla, joen uomasta vajaa 30 m itään ja n. 90 m metsäautotien päästä. Törmä nousee joesta vain loivasti. Kuiva kangas jossa kasvaa harvaa männikköä, aluskasvillisuus on lähinnä jäkäliä ja muutamia varpuja.			
<i>Kohteen kuvaus</i>			
Paikalla on pieni paljaan maan alue, josta havaittiin kaksi kvartsi-iskosta ja pieni palaneen luun kappale. Viereen tehdystä koeruuduista löytyi pieni iskos, mutta palanutta maata tai kiviä ei havaittu. Ei myöskään merkittävää määrää hiiltä, vain satunnaisia paloja. Ensimmäisestä löytöpaikasta noin 2,5 metriä pohjoiseen päin havaittiin neljäs kvartsi-iskos. Sen viereisistä koeruuduista löytyi vielä kaksi iskosta. Kauemmas tehdyistä koeruuduista ei havaittu löytöjä. Löydöt tulivat noin 4 m x 3 m kokoiselta alueelta.

<i>Kohteen rajaus</i>			
Kohde rajautuu löytöpaikan lähiympäristöön.			
<i>Tulkinta</i>			
Kivikautinen asuinpaikka.			
<i>Lisätietoja</i>			
<i>Toimenpiteet</i>			
<i>Tarkastukset</i>			
Tila: 3 Toteutettu		Laji: 6 Suojeluarvojen tarkastus	Tarkastusvuosi: 2014
Tarkastuspvm: 12.8.2014		Tarkastaja: J.-P. Joona	
Kuvaus: KMO kulttuuriperintöinventointi			
Viranomaisrekisterinro:		Kunto:	2 Keskinertainen
		Olotila:	2 Ei käytössä

Löytöalue Parakaisen rannalla kuvattuna länteen.

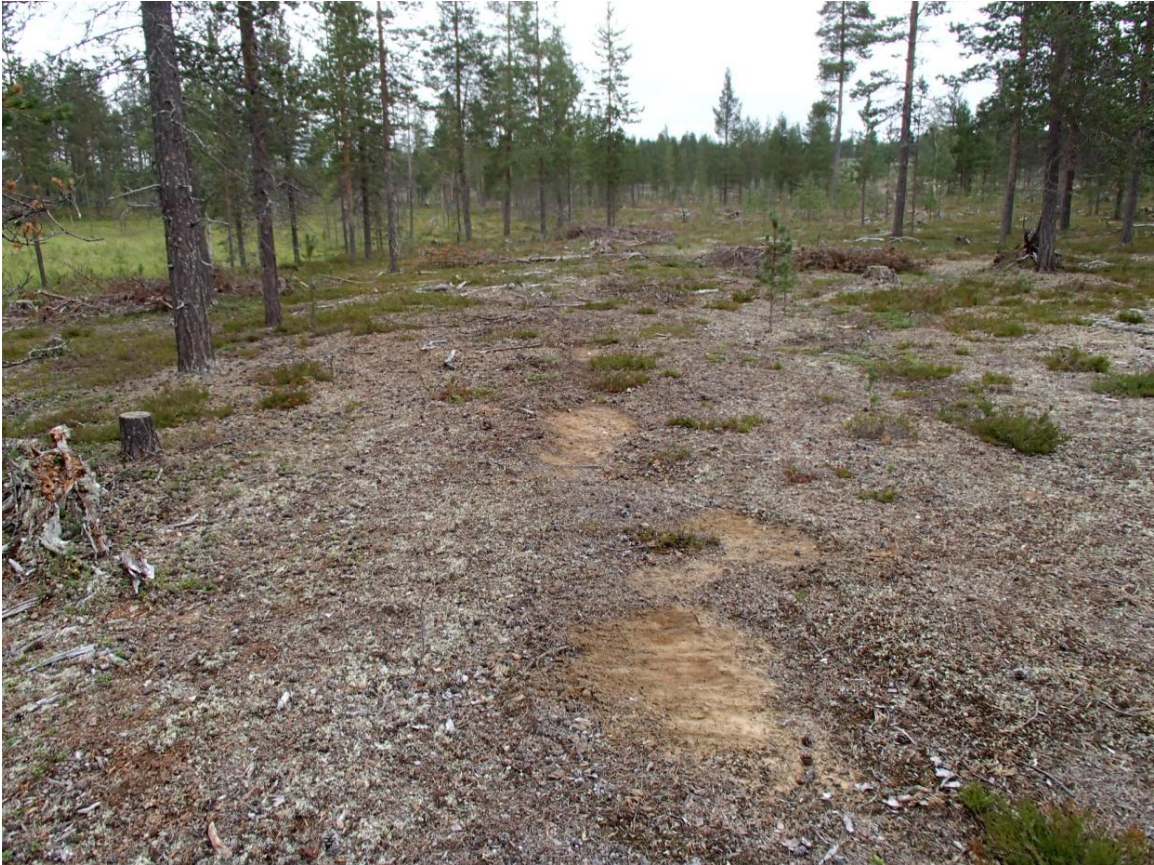
Löytöalue on tasainen, kuiva kangas. Kuvattu pohjoiseen.

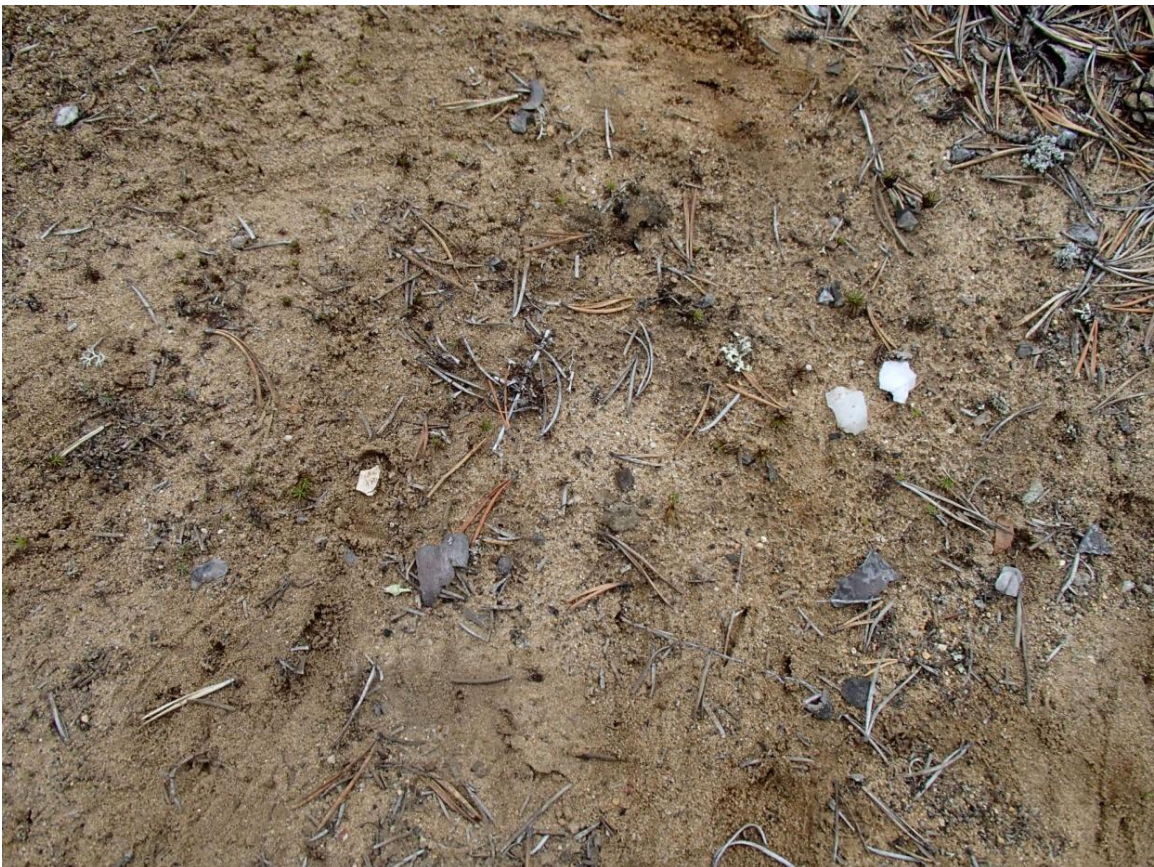
Palaneen luun kappale ja kaksi kvartsi-iskosta.

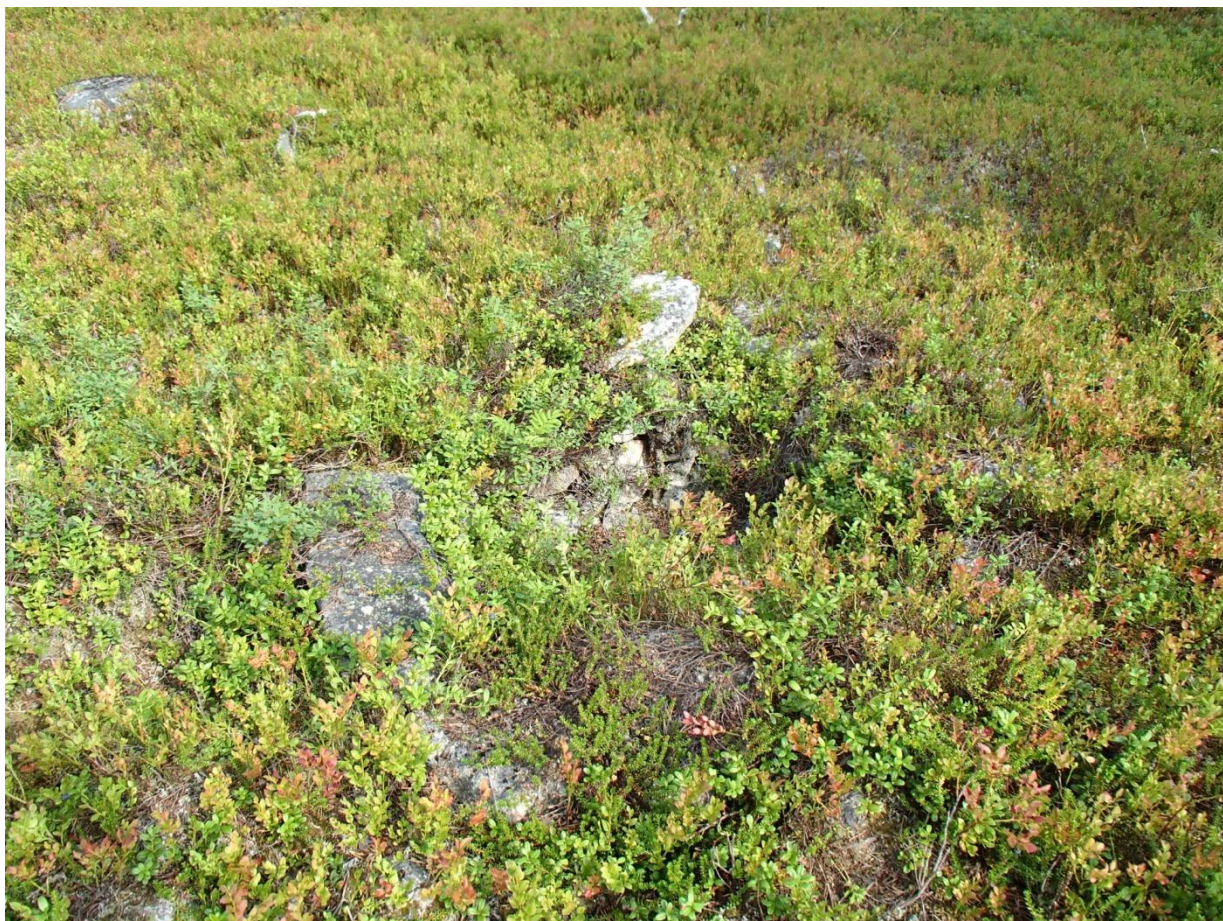
Pikku Angeevaara rakkakuoppa		MH-tunnus: 176602	
Kohdetyyppi:	17 Kivi- ja maarakenteet	Haltija:	191 Metsätalous Itä-Lappi
Ajoitus:	7199 Ajoitus epäselvä	Ylläpitäjä:	191 Metsätalous Itä-Lappi
Rakentamisvuosi:		Kunta:	758 SODANKYLÄ
Lukumäärä:	1		
Koordinaattiselitys:	Keskikoordinaatit	Geometria tuotettu:	4 Gps-mittaus, korjaamaton
Koordinaatit:	X 7513370, Y 3531243, Z 316	Löydöt:	
<i>Taustatiedot</i>			
Uusi löytö.			
<i>Ympäristön kuvaus</i>			
Kohde sijaitsee Pikku Angeevaaran etelärinteessä, lähes tasaisessa kohdassa. Maaperä on kivikkoa. Maasto on harvaa mäntymetsää, aluskasvillisuus on mustikkaa, variksenmarjaa, sammalia ja jäkäliä.			
<i>Kohteen kuvaus</i>			
Pieni kuoppa sijaitsee kivisessä maassa rakan vieressä. Se on aluskasvillisuuden peittämä ja huonosti havaittavissa. Kuoppa on kooltaan n. 100 cm x 70 cm ja sen syvyys on 40 cm. Reunalla on kivikehä, jonka ulkoreunalta kohteen halkisija on 1,5 m. Kuoppa on selvästi ihmisen tekemä, mutta ei vaikuta tyypilliseltä purnulta.

<i>Kohteen rajaus</i>			
Kohde rajautuu pistemäisesti.			
<i>Tulkinta</i>			
Mahdollisesti rakkakuoppa.			
<i>Lisätietoja</i>			
<i>Toimenpiteet</i>			
<i>Tarkastukset</i>			
Tila: 3 Toteutettu		Laji: 6 Suojeluarvojen tarkastus	
Tarkastusvuosi: 2014		Tarkastusvuosi: 2014	
Tarkastuspvm: 5.8.2014		Tarkastaja: J.-P. Joona	
Kuvaus: KMO kulttuuriperintöinventointi			
Viranomaisrekisterinro:		Kunto:	1 Hyvä
Arvotus:	8 Muu suojeluarvo	Olotila:	2 Ei käytössä
		Kohteen	9 Muu suojeluarvo

Kuoppa on aluskasvillisuuden peittämä ja huonosti erottuva. Kuvattu pohjoiseen.

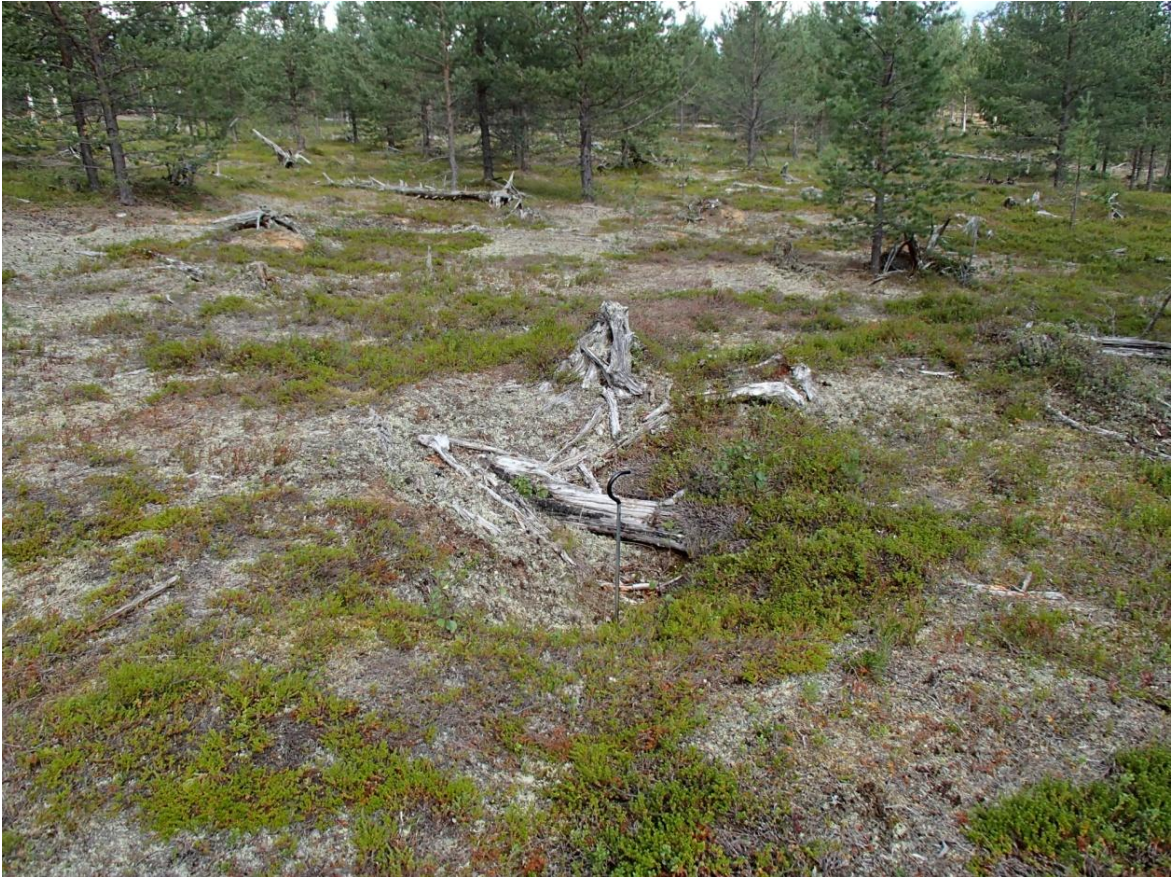
Pyyntikuoppa 1 kuvattuna pohjoiseen.

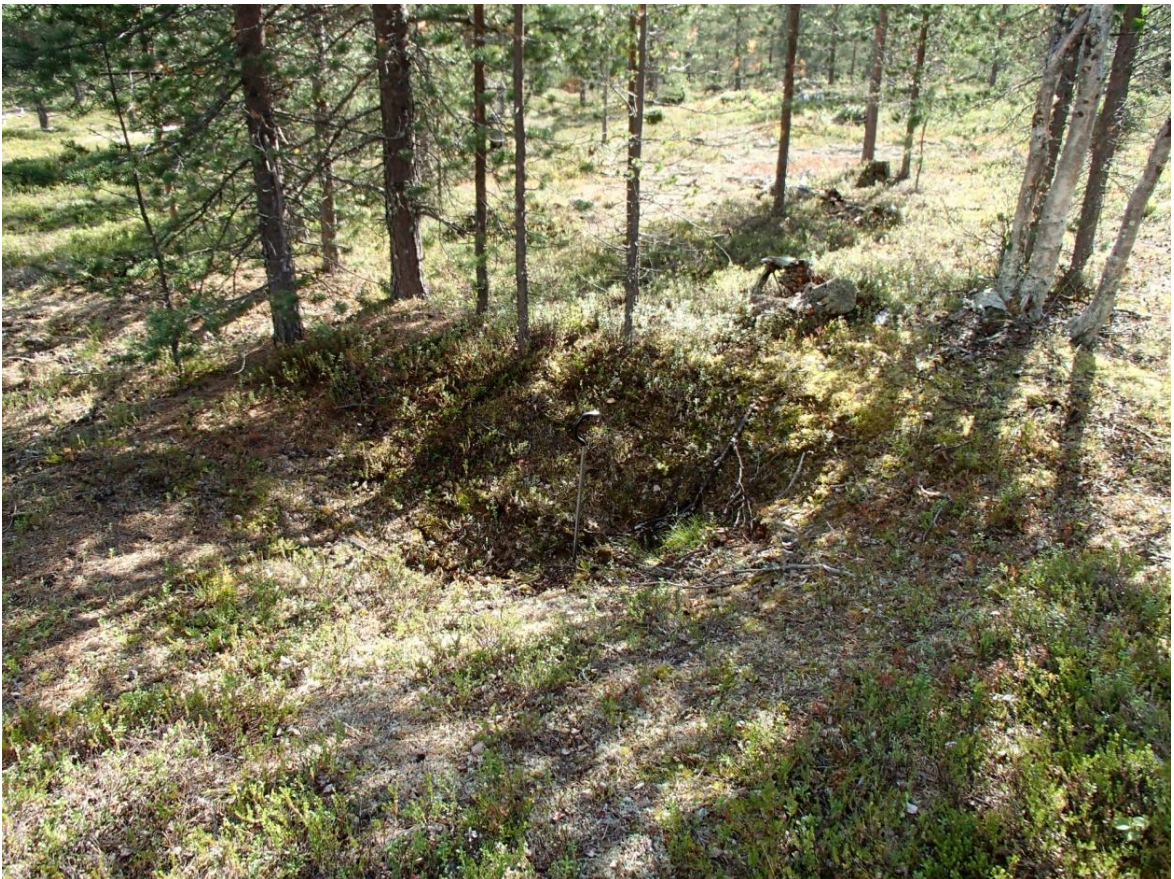
Pyyntikuoppa 2 kuvattuna etelään.

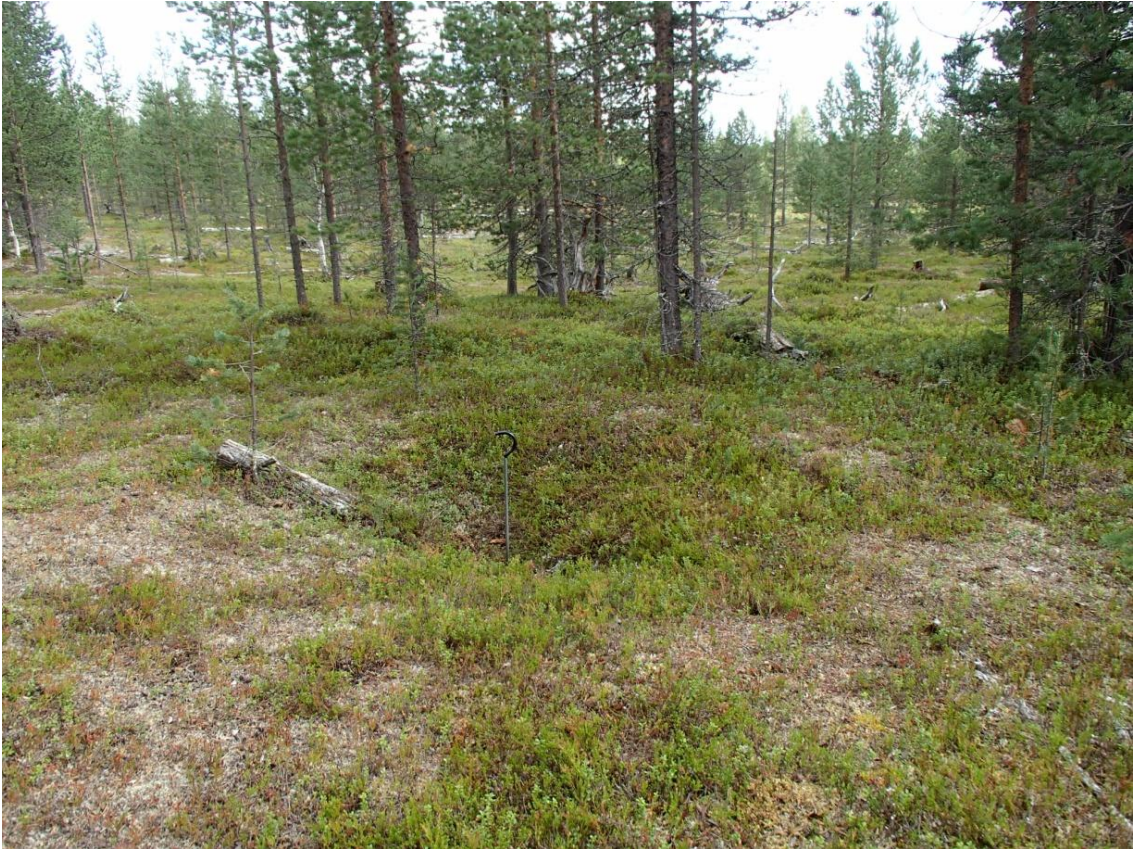
Pyyntikuoppa 3 kuvattuna itään.

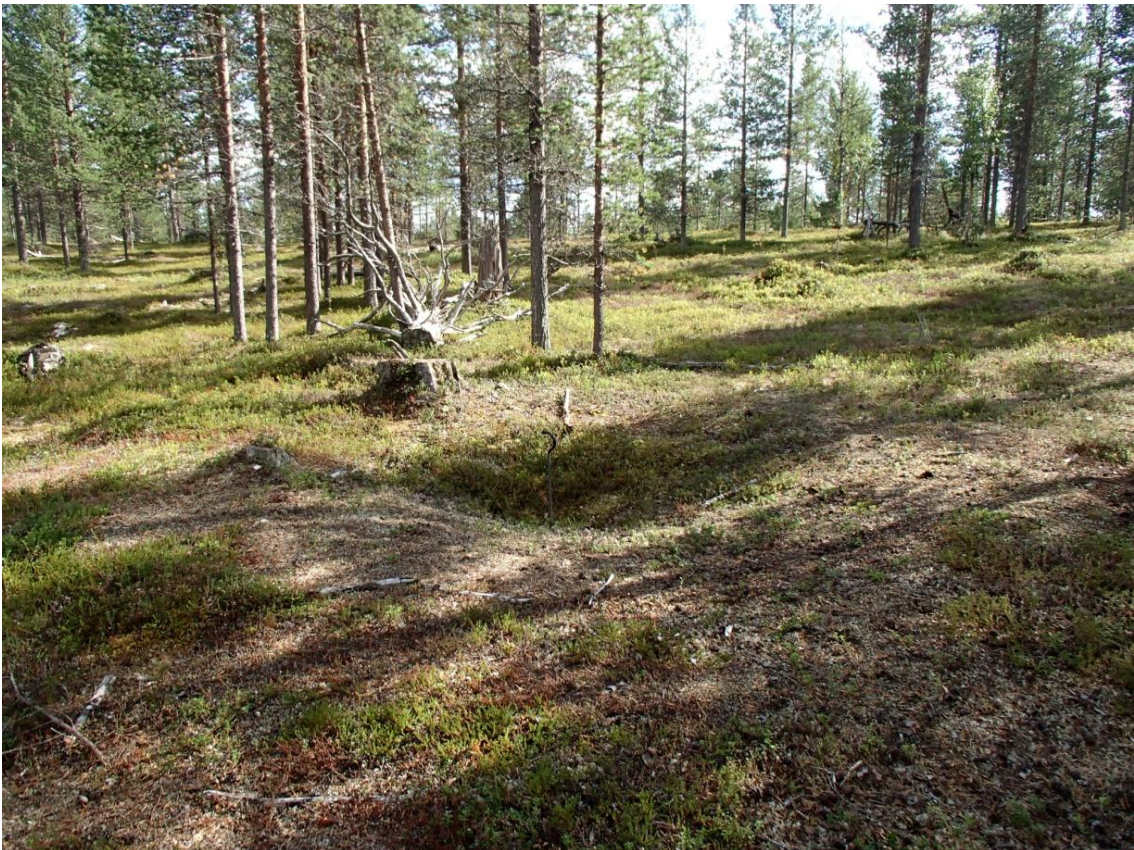
Pyyntikuoppa 4 kuvattuna kaakkoon.

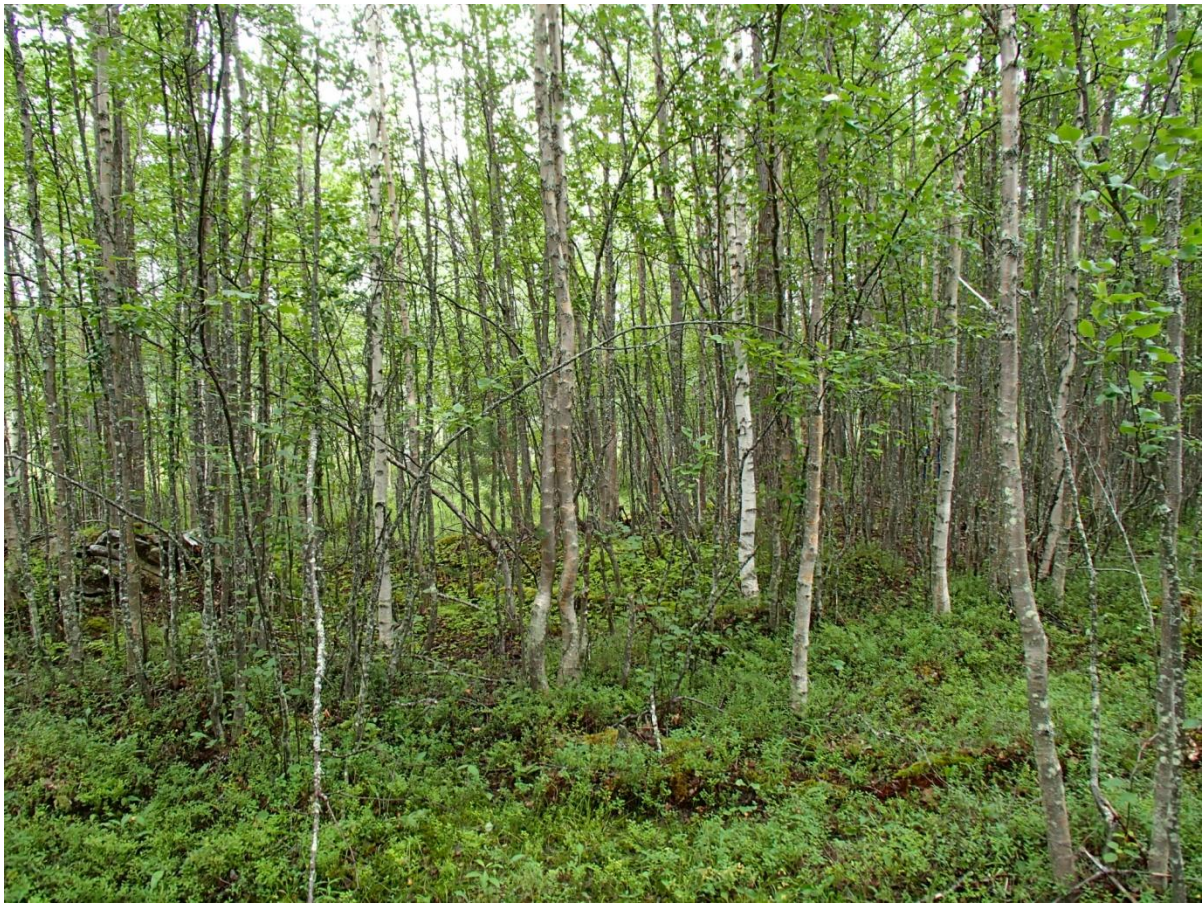
Viranomais- rekisterinro:		Kunto:	3 Huono
Arvotus:	8 Muu suojeluarvo	Olotila:	2 Ei käytössä
Selitys:		Kohteen suojaus:	9 Muu suojeluarvo
		Selitys:	
Ympäristön suojaus:	0 Ei määritelty		
Selitys:

Yleiskuva kämpänpohjasta etelään. Sen päällä kasvaa tiheä koivikko, liesi vasemmalla.

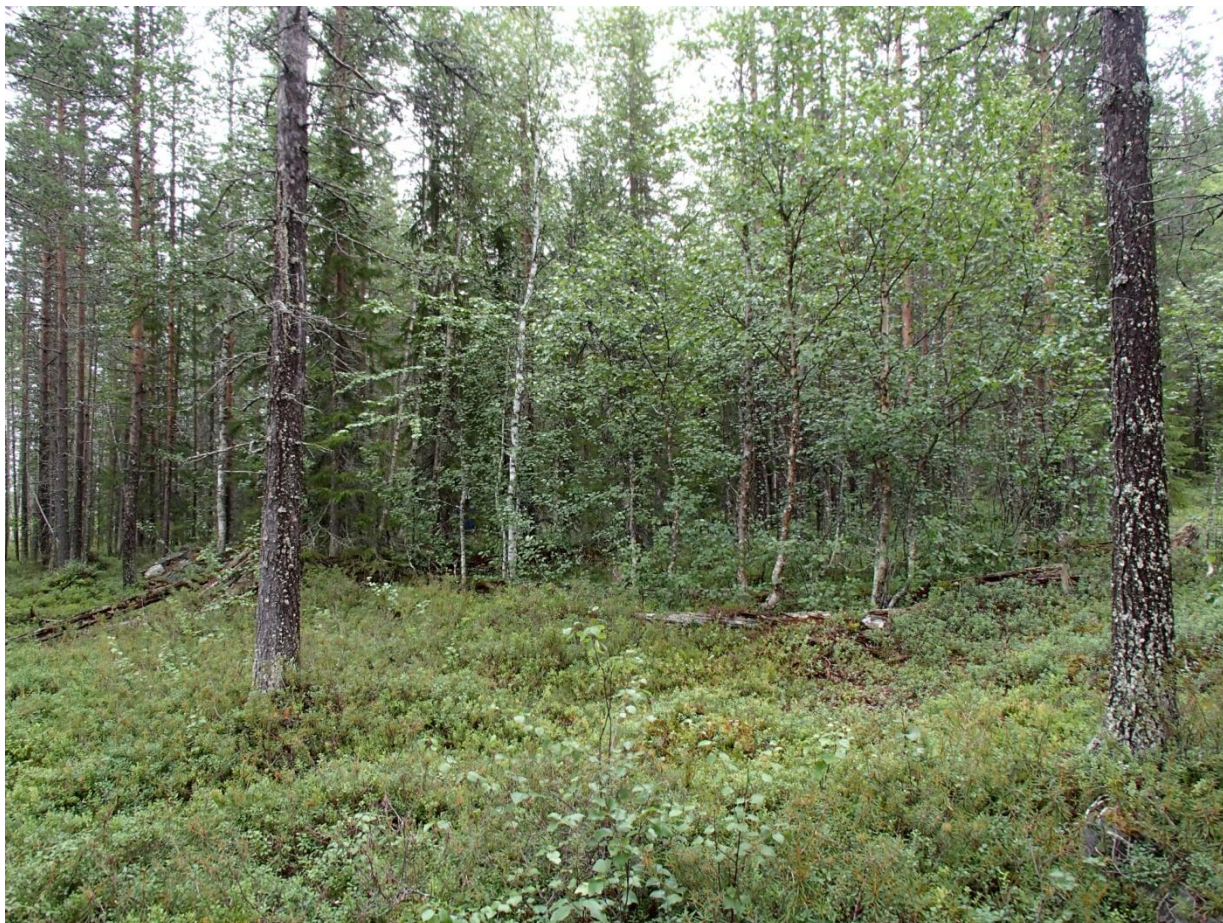
Aapa-Suikelolampi 2 savottakämppä jäännös		MH-tunnus: 175611	
Kohdetyyppi:	1 Asuinpaikat	Haltija:	191 Metsätalous Itä-Lappi
Ajoitus:	7116 Uusi aika	Ylläpitäjä:	191 Metsätalous Itä-Lappi
Rakentamisvuosi:		Kunta:	758 SODANKYLÄ
Lukumäärä:	1		
Koordinaattiselitys:	Keskikoordinaatit	Geometria tuotettu:	4 Gps-mittaus, korjaamaton
Koordinaatit:	X 7500680, Y 3520499, Z 215	Löydöt:	
<i>Taustatiedot</i>			
Sutigis			
<i>Ympäristön kuvaus</i>			
Kohde sijaitsee Aapa-Suikelolammen itäpuolella, lampea reunustavan suoalueen vieressä. Kohteesta noin 50 metriä lounaaseen on pieni rakka-alue. Kohteen pohjoispäässä kasvaa tiheästi puita, eteläpäässä harvemmin.			
<i>Kohteen kuvaus</i>			
Savottakämpän jäännös, joka on kooltaan 14,7 m x 6,2 m ja lähes pohjois-etelä suuntainen. Kaksi huonetta, joista pohjoisemman pituus on 5,8 m. Luoteisnurkassa on piisikiveys, kooltaan 2,5 m x 2,5 m ja 0,8 m korkea. Eli pohjoispäässä on asuttu ja eteläpää on ollut talli. Hirsikertoja on jäljellä vain pari ja ne ovat varsin maatuneita ja pääosin aluskasvillisuuden peitossa. Suorakulmaiset salvokset on tehty sahalla. Länsiseinällä on oviaukot molemmissa päissä, hirsien päissä ei ole karapuita. Väliseinän sisänurkan tukena on puutapeilla kiinnitetty paalu. Eteläpäädyssä on kurkihirren jäänteitä. Väliseinän kohdalla on muutamia hirsisiä seinälinjan ulkopuolella.

<i>Kohteen rajaus</i>			
Kohde rajautuu havaitun rakenteen lähiympäristöön.			
<i>Tulkinta</i>			
Savottakämppä, mahdollisesti rakennettu ennen sotia.			
<i>Lisätietoja</i>			
<i>Toimenpiteet</i>			
<i>Tarkastukset</i>			
Tila: 3 Toteutettu		Laji: 6 Suojeluarvojen tarkastus	
Tarkastuspvm: 30.7.2014		Tarkastusvuosi: 2014	
Tarkastaja: J.-P. Joona			
Kuvaus: KMO kulttuuriperintöinventointi			
Viranomaisrekisterinro:		Kunto:	3 Huono

Yleiskuva kämpänpohjasta pohjoiseen.

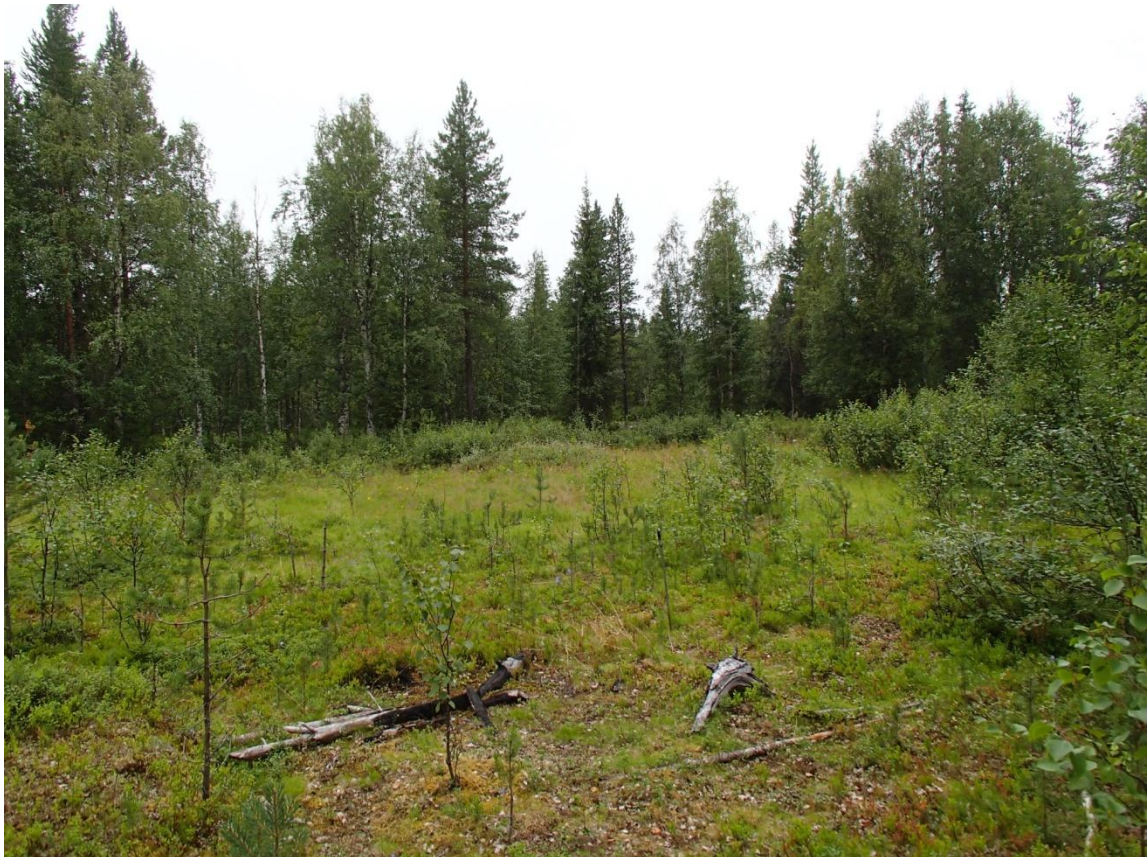
Yleiskuva piha-alueesta pohjoiseen, oikean reunan koivupöheikössä on yksi kämpänpohjista.

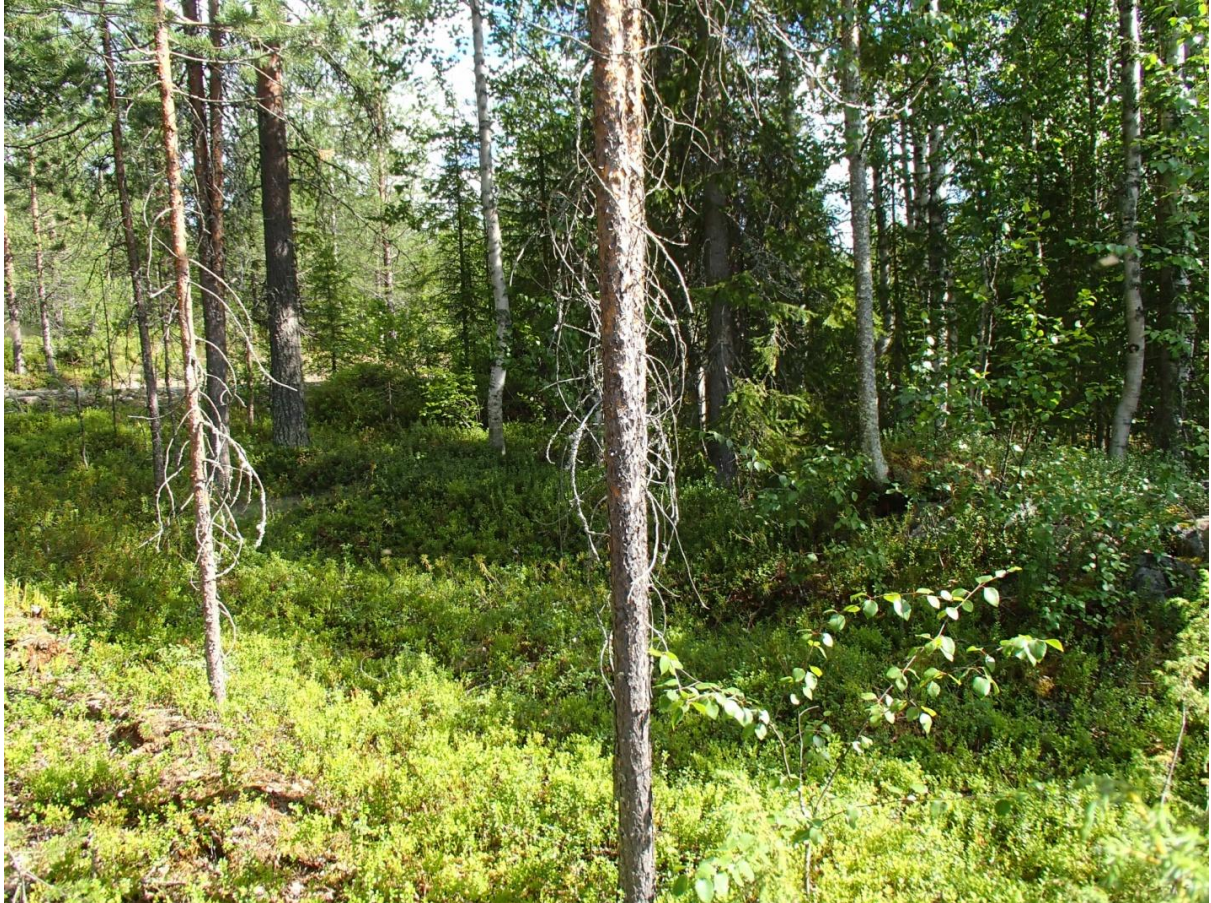
Piiloselkä 1 savottakämpä jäännös		MH-tunnus: 171075	
Kohdetyyppi:	1 Asuinpaikat	Haltija:	191 Metsätalous Itä-Lappi
Ajoitus:	7116 Uusi aika	Ylläpitäjä:	191 Metsätalous Itä-Lappi
Rakentamisvuosi:		Kunta:	758 SODANKYLÄ
Lukumäärä:	1		
Koordinaattiselitys:	Keskikoordinaatit	Geometria tuotettu:	4 Gps-mittaus, korjaamaton
Koordinaatit:	X 7503069, Y 3522383, Z 224	Löydöt:	
<i>Taustatiedot</i>			
SutiGis -havainto.			
<i>Ympäristön kuvaus</i>			
Kohde sijaitsee Piiloselän länsiosassa, aivan nykyisen metsäautotien vieressä. Ympäriällä kasvaa kuusia ja päällä tiheästi koivuja. Vieressä on tieuralta puskettua vallia.			
<i>Kohteen kuvaus</i>			
Kohde on luode-kaakko suuntainen kolme- tai mahdollisesti neljähuoneinen savottakämpä, kooltaan 27,5 m x 8,3 m. Kämpästä voi erottaa selkeästi päätyhuoneet, joiden molemmissa nurkissa sijaitsee suurista liuskekivistä tehdyt piisit. Hirret ovat pitkälle maatuneita, mutta muutamasta säilyneestä pyöröhirrestä voi havaita, että ne ovat kaadettu kirveellä. Myös hirsien salvokset on veistetty kirveellä. Etelänurkassa sijaitsevan piisin päällä kasvaa suuri koivu. Luoteispään piisi on kooltaan 3 x 3 m.

<i>Kohteen rajaus</i>			
Kohde rajautuu havaittujen rakenteiden perusteella.			
<i>Tulkinta</i>			
Mahdollisesti rakennettu 1900-luvun alkupuolella.			
<i>Lisätietoja</i>			
<i>Toimenpiteet</i>			
<i>Tarkastukset</i>			
Tila: 3 Toteutettu		Laji: 6 Suojeluarvojen tarkastus	Tarkastusvuosi: 2014
Tarkastuspvm: 21.7.2014		Tarkastaja: J.-P. Joona	
Kuvaus: KMO kulttuuriperintöinventointi			
Viranomaisrekisterinro:		Kunto:	3 Huono
		Olotila:	2 Ei käytössä
Arvotus:	8 Muu suojeluarvo	Kohteen	9 Muu suojeluarvo

Kämpän luoteispääty kuvattuna etelään. Kämpä sijaitsee aivan tien vieressä.
