Sodankylä Kulttuuriperintökohteiden inventointi 2014

Sodankylän itäosa

Taulukko 2. Luettelo tarkastetuista kohteista. Koordinaatit KKJ.

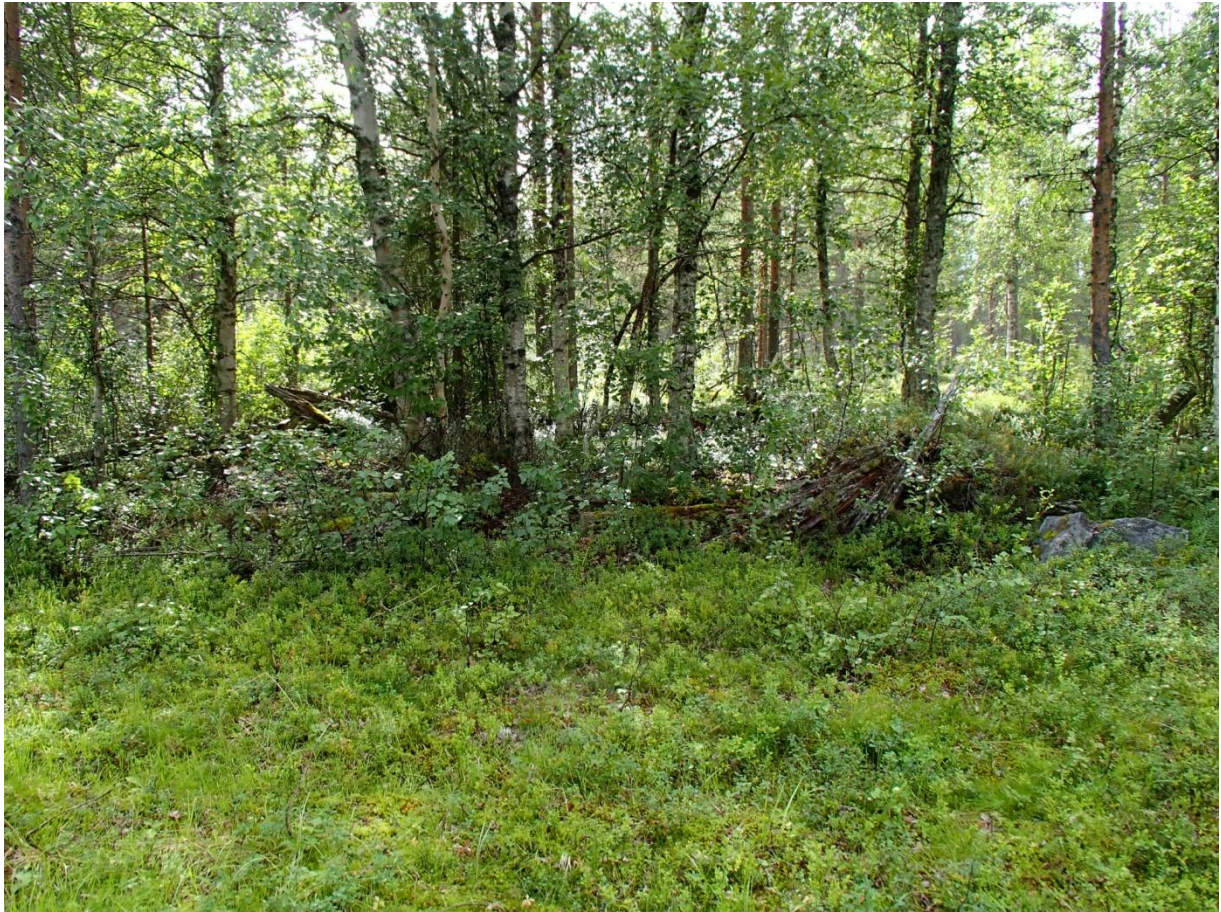
Piiloselkä 2 savottakämppä jäännös		MH-tunnus: 175708	
Kohdetyyppi:	1 Asuinpaikat	Haltija:	191 Metsätalous Itä-Lappi
Ajoitus:	7116 Uusi aika	Ylläpitäjä:	191 Metsätalous Itä-Lappi
Rakentamisvuosi:		Kunta:	758 SODANKYLÄ
Lukumäärä:	1		
Koordinaattiselitys:	Keskikoordinaatit	Geometria tuotettu:	4 Gps-mittaus, korjaamaton
Koordinaatit:	X 7504384, Y 3523154, Z 232	Löydöt:	
<i>Taustatiedot</i>			
Sutigis, kämpän raunio. Merkitty vuoden 1974 topografiseen karttaan rakennuksena katkoviiivalla.			
<i>Ympäristön kuvaus</i>			
Kohde sijaitsee Piiloselän itäreunalla aivan tielinjan vieressä, sen ylärinteen puolella. Päällä kasvaa koivuja, kuusia sekä taimia. Aluskasvillisuutena on varpuja ja sammalia.			
<i>Kohteen kuvaus</i>			
Paikalla on ilmeisesti yksi suuri kämpän jäännös, sen keskiosan seinät ovat kuitenkin kokonaan tuhoutuneet. Rakennelma on luode-kaakko suuntainen, kokonaispituus on 28 m ja leveys noin 7 m. Kämpässä on ilmeisesti ollut kaikkiaan neljä huonetta, joista päätyhuoneissa on piisikiveykset. Luoteispäädystä on jäljellä kahden huoneen hirsii pari hirsikertaa, kooltaan 14 m x 7 m. Kaakkoispäässä on vain hieman maapenkkiä ja yksittäinen hirsi. Mahdolliset välillä olevat seinät ovat maatuneet kokonaan. Kämppä on valmistettu suurista pyöröhirsistä, joissa on mahdollisesti sahalla tehdyt yläpuoliset salvokset. Rakenteet ovat lähes täysin aluskasvillisuuden peitossa. Kaakkoispäässä ja länsinurkassa on jäljellä maatuneita kattopuiden katkelmia, mahdollisesti haljispuolikkaita. Oviaukot ovat itäseinällä. Luoteispäädyn keskellä on noin 1,5 m pitkä paalu. Pohjoisnurkassa on piisikiveys, kooltaan 2 m x 2 m ja 0,8 m korkea.

<i>Kohteen rajaus</i>			
Kohde rajautuu havaitun rakenteen perusteella.			
<i>Tulkinta</i>			
Savottakämppä.			
<i>Lisätietoja</i>			
<i>Toimenpiteet</i>			
<i>Tarkastukset</i>			
Tila: 3 Toteutettu		Laji: 6 Suojeluarvojen tarkastus	Tarkastusvuosi: 2014
Tarkastuspv: 30.7.2014		Tarkastaja: J.-P. Joona	
Kuvaus: KMO kulttuuriperintöinventointi

Viranomais- rekisterinro:		Kunto:	3 Huono
Arvotus:	8 Muu suojeluarvo	Olotila:	2 Ei käytössä
Selitys:		Kohteen suojaus:	9 Muu suojeluarvo
		Selitys:	
Ympäristön suojaus:	0 Ei määritelty		
Selitys:

Kämpän pohjoispääty kuvattuna lounaaseen.

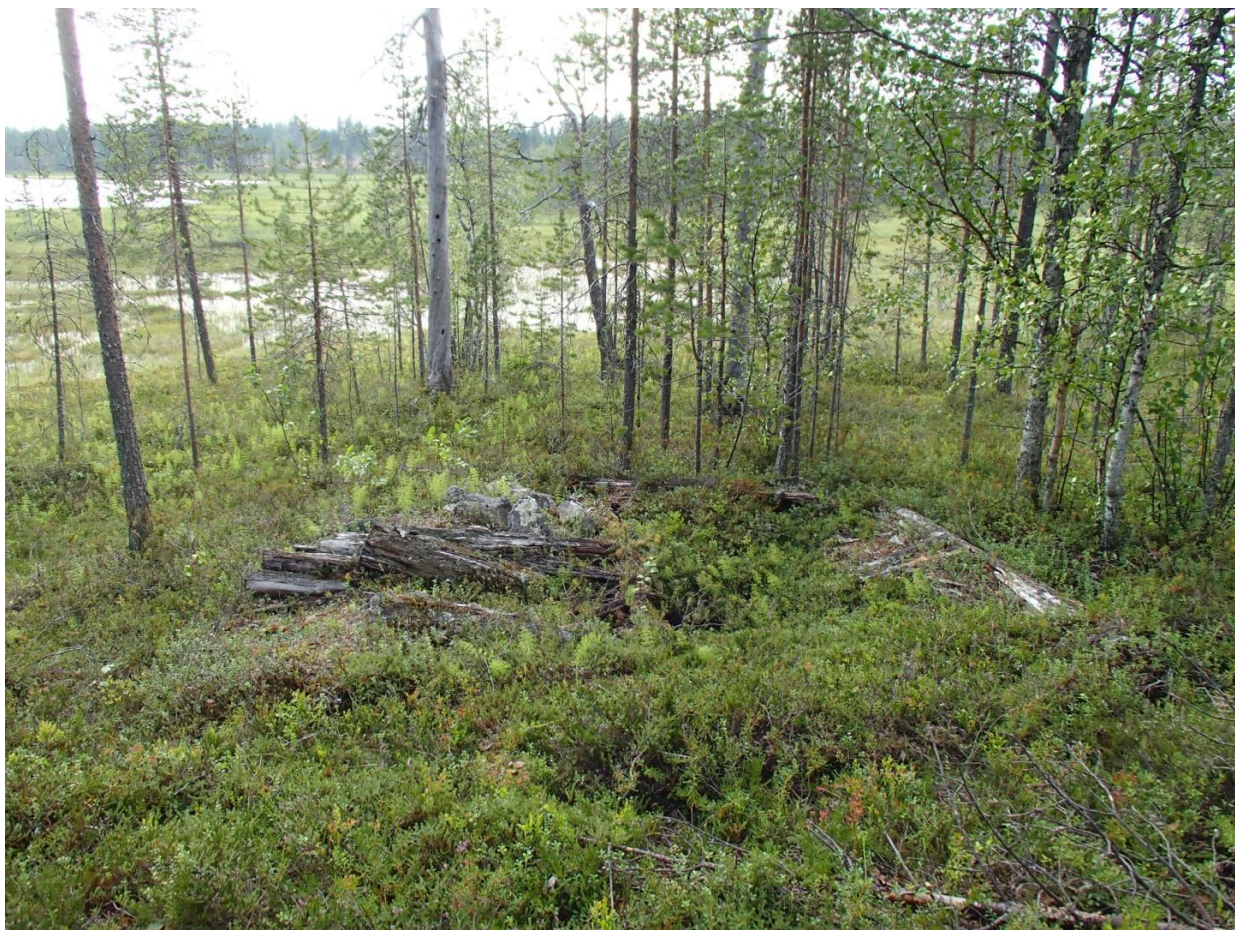
Auveevaara 1 kämppä jäännös		MH-tunnus: 175730	
Kohdetyyppi:	1 Asuinpaikat	Haltija:	191 Metsätalous Itä-Lappi
Ajoitus:	7116 Uusi aika	Ylläpitäjä:	191 Metsätalous Itä-Lappi
Rakentamisvuosi:		Kunta:	758 SODANKYLÄ
Lukumäärä:	1		
Koordinaattiselitys:	Keskikoordinaatit	Geometria tuotettu:	4 Gps-mittaus, korjaamaton
Koordinaatit:	X 7509811, Y 3524053, Z 241	Löydöt:	
<i>Taustatiedot</i>			
Vanha kartta, merkitty vuoden 1974 topografiseen karttaan autiotupana.			
<i>Ympäristön kuvaus</i>			
Sijaitsee Auveevaaran länsiosassa, Auveelammen koillispuolella, lampea reunustavan suon reunassa, noin 120 m lammen rannasta. Kohde sijaitsee loivassa rinteessä hieman viistosti rinteeseen nähden.			
<i>Kohteen kuvaus</i>			
Kohde on pohjois-etelä suuntainen pieni kämpän jäännös, kooltaan 7, 8 m x 3,3 m. Kohteesta on jäljellä lähinnä yksittäiset seinähirret, jotka on katkaistu kirveellä. Keskellä on poikittainen hirsi joka on mahdollisesti kurkihirsi, tällöin katto olisi ollut poikittain. Lounaisnurkassa on piisikiveys, kooltaan n. 1,5 m x 1,5 m. Sen päällä on muutamia lyhyitä hirren pätkiä. Piisin vieressä on kuoppa, jonka pohjalla on vettä.

<i>Kohteen rajaus</i>			
Kohde rajautuu havaitun rakenteen mukaan.			
<i>Tulkinta</i>			
Vanha autiotupa.			
<i>Lisätietoja</i>			
<i>Toimenpiteet</i>			
<i>Tarkastukset</i>			
Tila: 3 Toteutettu	Laji: 6 Suojeluarvojen tarkastus	Tarkastusvuosi: 2014	
Tarkastuspv: 4.8.2014	Tarkastaja: J.-P. Joona		
Kuvaus: KMO kulttuuriperintöinventointi			
Viranomaisrekisterinro:		Kunto:	3 Huono
		Olotila:	2 Ei käytössä

Yleiskuva kämpästä länteen. Vasemmassa yläkulmassa Auveelampi.

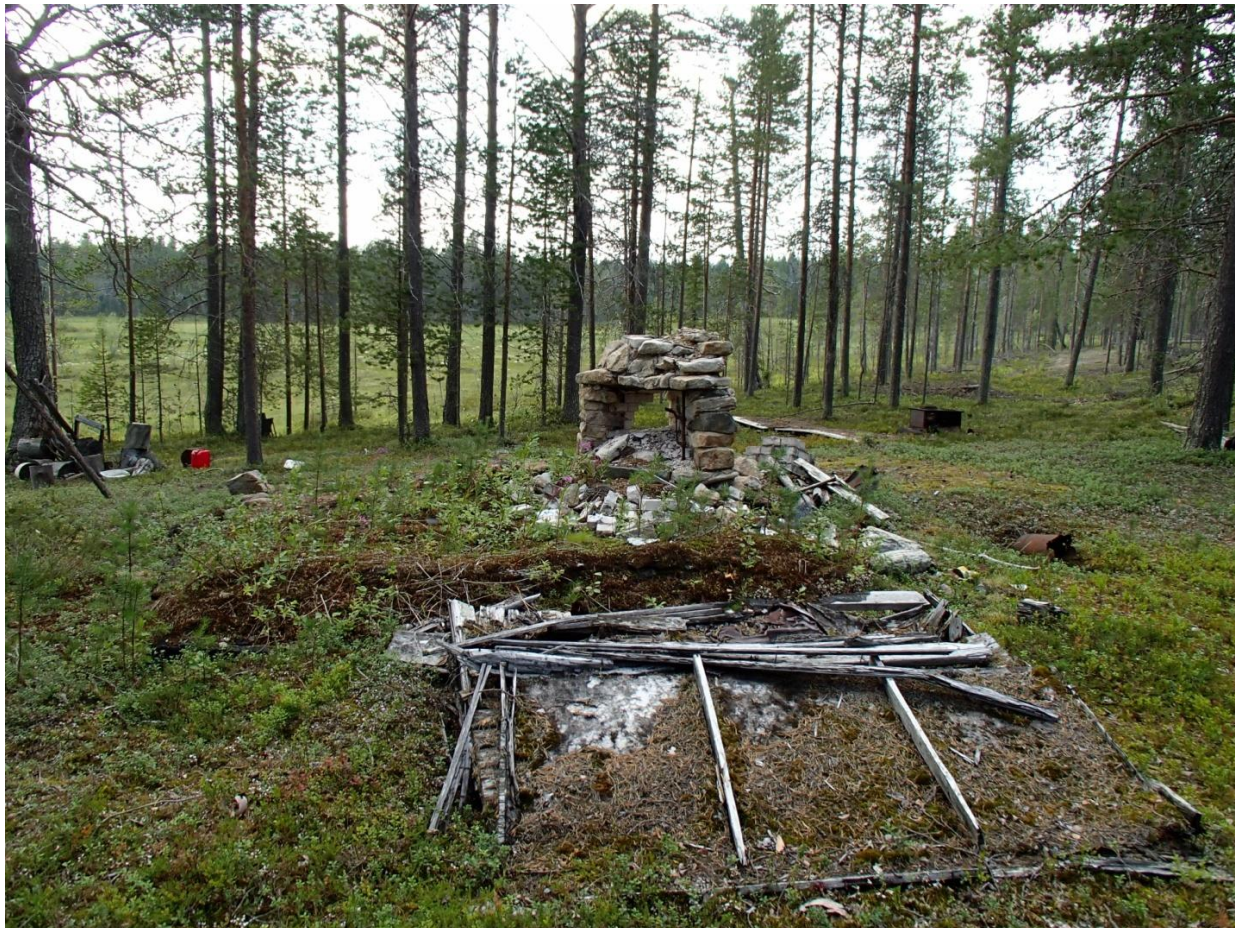
Auveevaara 2 kämppä jäännös		MH-tunnus: 175733	
Kohdetyyppi:	1 Asuinpaikat	Haltija:	191 Metsätalous Itä-Lappi
Ajoitus:	7116 Uusi aika	Ylläpitäjä:	191 Metsätalous Itä-Lappi
Rakentamisvuosi:		Kunta:	758 SODANKYLÄ
Lukumäärä:	1		
Koordinaattiselitys:	Keskikoordinaatit	Geometria tuotettu:	4 Gps-mittaus, korjaamaton
Koordinaatit:	X 7509904, Y 3524015, Z 243	Löydöt:	
<i>Taustatiedot</i>			
Uusi löytö.			
<i>Ympäristön kuvaus</i>			
Kohde sijaitsee Auveevaaran länsilaidalla, Auveelammen pohjoispuolisella, loivasti suolle viettävässä rinteessä. Kuivahko kangas jossa kasvaa harvaa mäntymetsää.			
<i>Kohteen kuvaus</i>			
Palaneen rakennuksen jäännös, josta on jäljellä maapenkki ja uunin jäännöksiä. Uunin sisäosa on tehty tiilistä joiden päällä on muurattu luonnonkiviä. Rakennus on ollut lautaseinäinen, katkelmia seinistä on jäljellä. Lähistöllä on monenlaista romua, mm. parin rautakamiinan jäännökset. Osa romuista on varsin modernin näköistä.

<i>Kohteen rajaus</i>			
Kohde rajautuu havaitun rakenteen lähiympäristöön.			
<i>Tulkinta</i>			
Kämppä.			
<i>Lisätietoja</i>			
<i>Toimenpiteet</i>			
<i>Tarkastukset</i>			
Tila: 3 Toteutettu		Laji: 6 Suojeluarvojen tarkastus	Tarkastusvuosi: 2014
Tarkastuspv: 18.4.2014 Tarkastaja: J.-P. Joona			
Kuvaus: KMO kulttuuriperintöinventointi			
Viranomaisrekisterinro:		Kunto:	3 Huono
Arvotus:	99 Ei suojeluarvoa	Olotila:	2 Ei käytössä
		Kohteen suojele:	99 Ei suojeluarvoa

Yleiskuva länteen.

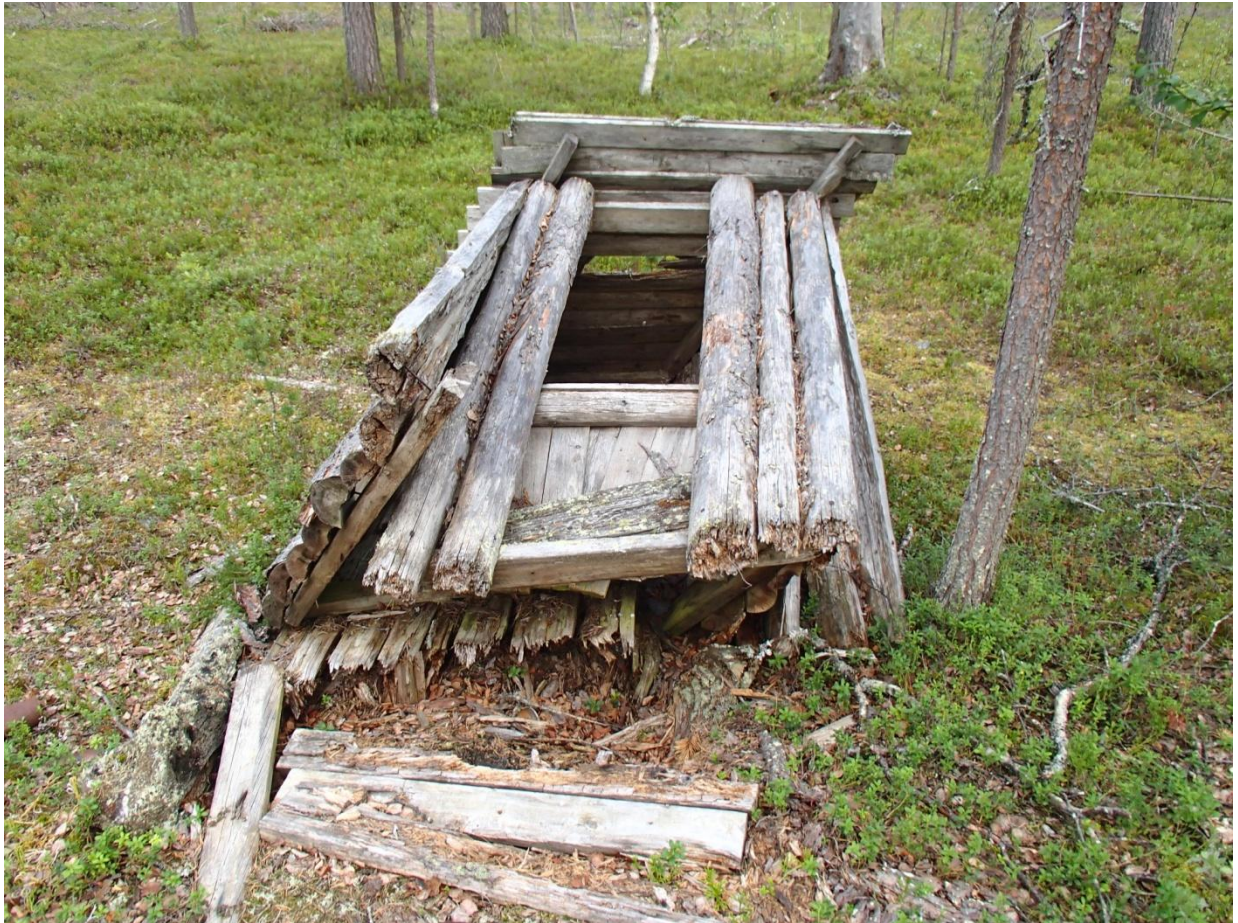
Auveevaara 3 käymälä jäännös		MH-tunnus: 175734	
Kohdetyyppi:	2 Asuinpaikat?	Haltija:	191 Metsätalous Itä-Lappi
Ajoitus:	7116 Uusi aika	Ylläpitäjä:	191 Metsätalous Itä-Lappi
Rakentamisvuosi:		Kunta:	758 SODANKYLÄ
Lukumäärä:	1		
Koordinaattiselitys:	Keskikoordinaatit	Geometria tuotettu:	4 Gps-mittaus, korjaamaton
Koordinaatit:	X 7509955, Y 3524018, Z 244	Löydöt:	
<i>Taustatiedot</i>			
Uusi löytö.			
<i>Ympäristön kuvaus</i>			
Kohde sijaitsee Auveevaaran länsilaidalla, Auveelammen pohjoispuolisella, loivasti suolle viettävässä rinteessä. Kuivahko kangas jossa kasvaa harvaa mäntymetsää.			
<i>Kohteen kuvaus</i>			
Käymälän jäännös sijaitsee noin 50 m pohjoiseen palaneesta kämpästä, se on kaatunut kumolleen. Seinät on tehty kuorimattomista haljisperäisistä, katto on lautaa jossa ei näytä olevan huopaa. Koko n. 1 m x 1 m.			
<i>Kohteen rajaus</i>			
Kohde rajautuu pistemäisesti.			
<i>Tulkinta</i>			
Palaneen kämpän käymälä.

<i>Lisätietoja</i>			
<i>Toimenpiteet</i>			
<i>Tarkastukset</i>			
Tila: 3 Toteutettu		Laji: 6 Suojeluarvojen tarkastus	
Tarkastuspvm: 4.8.2014		Tarkastusvuosi: 2014	
Kuvaus: KMO kulttuuriperintöinventointi		Tarkastaja: J.-P. Joonas	
Viranomaisrekisterinro:		Kunto:	2 Keskinäinen
Arvotus:	99 Ei suojeluarvoa	Olotila:	2 Ei käytössä
Selitys:		Kohteen suojele:	99 Ei suojeluarvoa
		Selitys:

Käymälä kuvattuna itään.

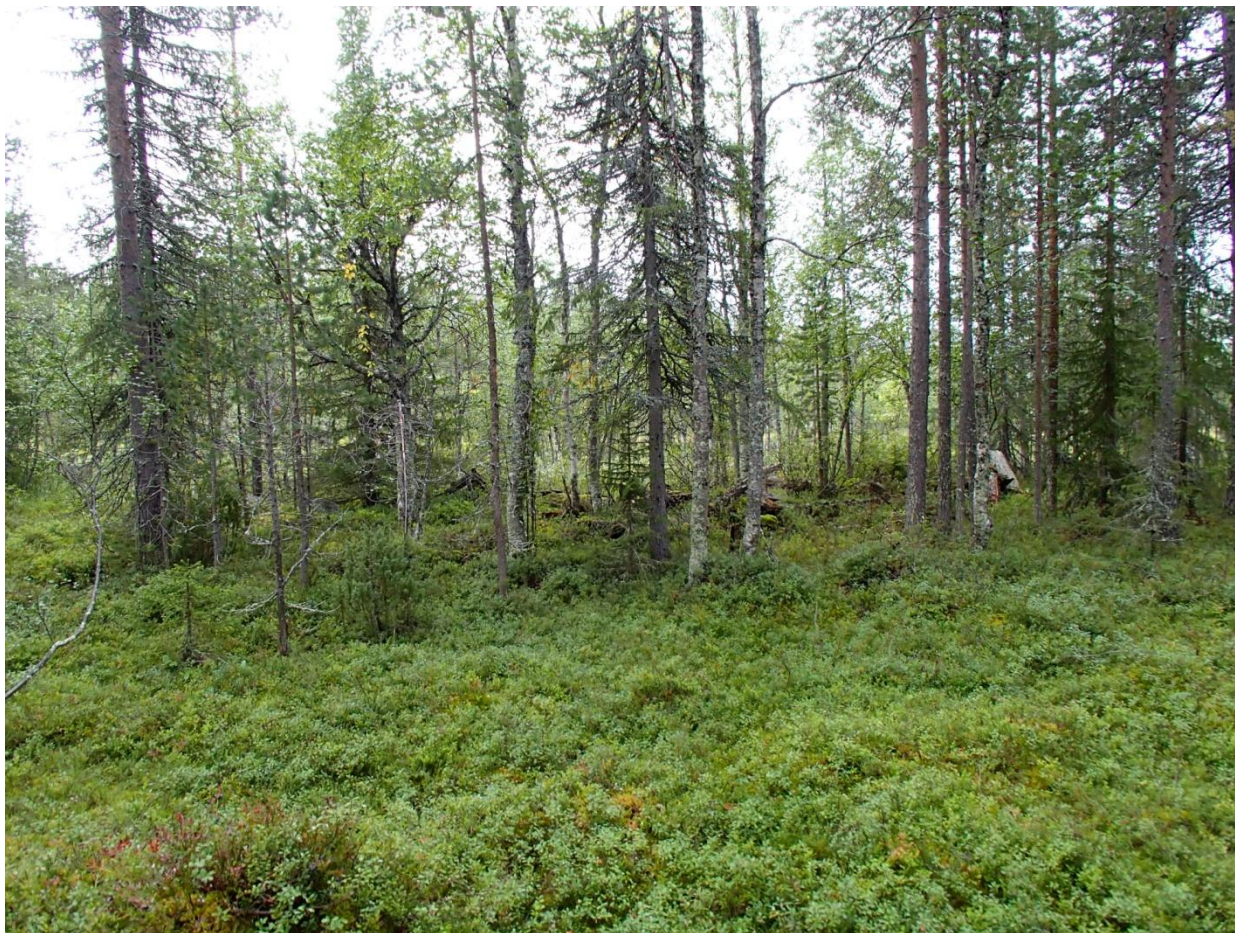
Pulkkasalmenmännikkö savottakämpä jäännös		MH-tunnus: 175735	
Kohdetyyppi:	1 Asuinpaikat	Haltija:	191 Metsätalous Itä-Lappi
Ajoitus:	7116 Uusi aika	Ylläpitäjä:	191 Metsätalous Itä-Lappi
Rakentamisvuosi:		Kunta:	758 SODANKYLÄ
Lukumäärä:	1		
Koordinaattiselitys:	Keskikoordinaatit	Geometria tuotettu:	4 Gps-mittaus, korjaamaton
Koordinaatit:	X 7510922, Y 3524557, Z 256	Löydöt:	
<i>Taustatiedot</i>			
Sutigis.			
<i>Ympäristön kuvaus</i>			
Kohde sijaitsee Pulkkasalmenmännikön eteläreunassa, Pasteevaaran ja Auveevaaran välissä, aivan suon reunassa. Päällä kasvaa kuusia, koivuja sekä pajuja.			
<i>Kohteen kuvaus</i>			
Kohde on kaksisosainen savottakämpän jäännös, koillis-lounas suuntainen. Koko on n. 13 m x 6 m, josta lounaispään pituus on 5,5 m. Kämpä on valmistettu kirveellä kaadetuista pyöröhirsistä, joissa on yläpuoliset sahalla tehdyt salvokset. Hirsikertoja on jäljellä 2-3 ja ne ovat varsin maatuneita ja lounaispäädyssä aluskasvillisuuden peittämiä. Väliseinän päällä on maatuneita kattopuiden jäänteitä. Itänurkassa on seinän ulkopuolella pitkä kanto aivan nurkan vieressä. Koillisseinällä on mahdollisesti valoaukon paikka. Länsinurkassa on piisikiveys jonka koko n. 2,5 m x 2 m.

<i>Kohteen rajaus</i>			
Kohde rajautuu havaitun rakenteen mukaan.			
<i>Tulkinta</i>			
Savottakämpä, ilmeisesti rakennettu 1900-luvun alkupuoliskolla.			
<i>Lisätietoja</i>			
<i>Toimenpiteet</i>			
<i>Tarkastukset</i>			
Tila: 3 Toteutettu		Laji: 6 Suojeluarvojen tarkastus	Tarkastusvuosi: 2014
Tarkastuspvm: 21.8.2014		Tarkastaja: J.-P. Joona	
Kuvaus: KMO kulttuuriperintöinventointi			
Viranomaisrekisterinro:		Kunto:	3 Huono
		Olotila:	2 Ei käytössä

Yleiskuva etelään.

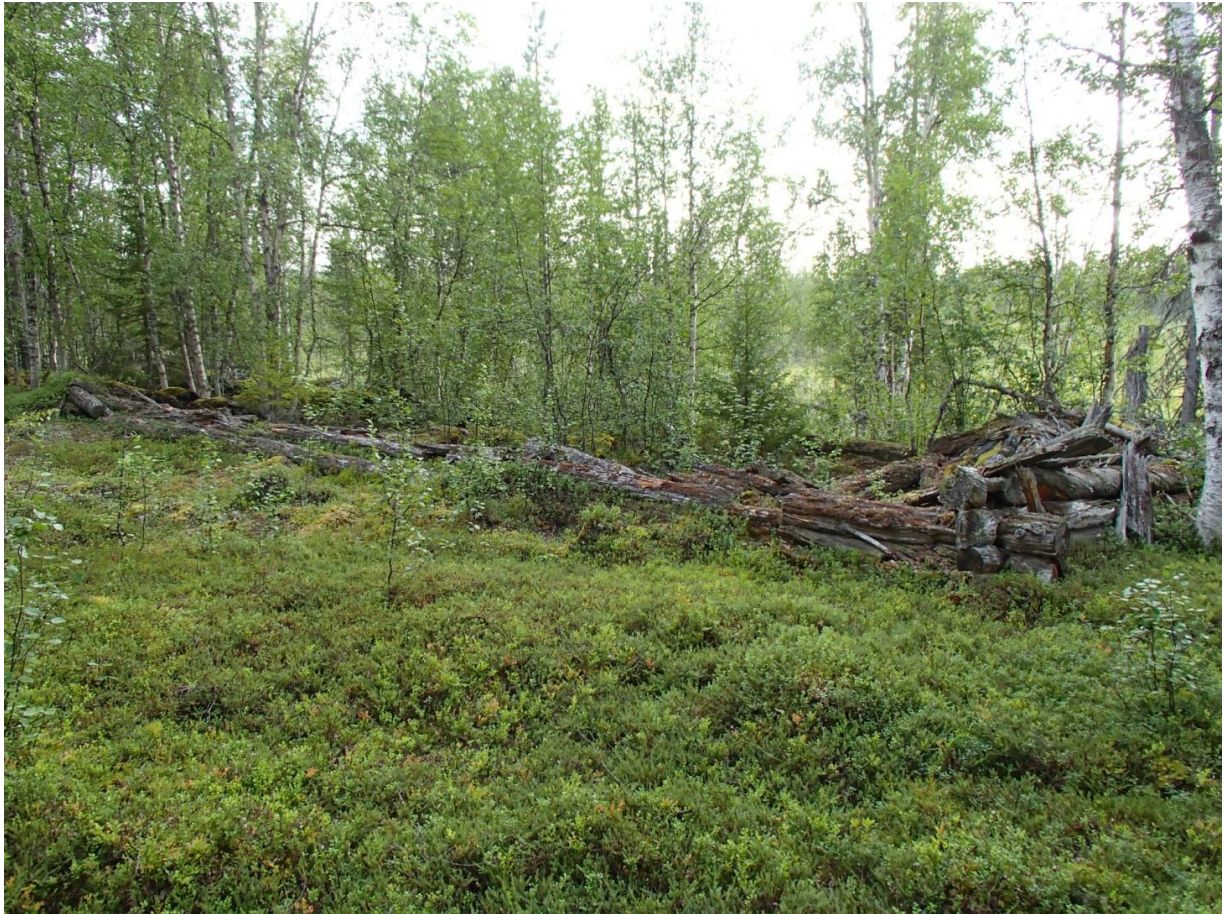
Taljanleikkausselkä 2 savottakämpä jäännös		MH-tunnus: 175736	
Kohdetyyppi:	1 Asuinpaikat	Haltija:	191 Metsätalous Itä-Lappi
Ajoitus:	7116 Uusi aika	Ylläpitäjä:	191 Metsätalous Itä-Lappi
Rakentamisvuosi:		Kunta:	758 SODANKYLÄ
Lukumäärä:	1		
Koordinaattiselitys:	Keskikoordinaatit	Geometria tuotettu:	4 Gps-mittaus, korjaamaton
Koordinaatit:	X 7508971, Y 3528402, Z 245	Löydöt:	
<i>Taustatiedot</i>			
Sutigis.			
<i>Ympäristön kuvaus</i>			
Kohde sijaitsee Taljanleikkausselän eteläpuolella, Pessijokeen pohjoisesta laskevan pienen ojan länsirannalla, pienellä soiden ympäröimällä maalla. Kämpän päällä kasvaa tiheästi koivuja ja muutama kuusi.			
<i>Kohteen kuvaus</i>			
Kohde on pohjois-etelä suuntainen savottakämpän jäännös, kooltaan 20,5 m x 6,7 m. Kämpä on rakennettu suurista pyöröhirsistä, joita on jäljellä kahdesta neljään hirsikertaa. Kämpässä on neljä huonetta. Pitkillä seinillä on kolmet perättäiset hirret, eli keskiosan seinät ovat yhtenäiset ja keskimmäisen väliseinän hirsien päät näyttävät olevan salvottu seinähirsien väliin. Väliseinät ovat 5,5 m, 9,5 m ja 14 m etäisyydellä eteläseinästä. Hirret on katkaistu kirveellä ja nurkissa on kirveellä veistetyt koirankaulasalvokset, joiden kohdalta hirsistä on myös kavennettu. Hirsien välissä on sammalia. Länsiseinällä on neljä valoaukkoa/ikkunaa. Pohjoispäässä hirret ovat varpujen ja sammalien peittämät, muualla sammalien ja jäkälien. Sisäseinät on veistetty tasaiseksi päätyhuoneissa, keskiosassa ei. Päätyhuoneissa on piisit kämpän itäpuolen nurkissa. Ne ovat romahtaneina kooltaan noin 2,5 m x 2,5 m. Pohjoispäässä on syvä kuoppa, mistä kivet on piisiin otettu. Eteläpäädyn seinän päällä on leveitä lohkoja ja kourullisia? kattolautoja, jotka ovat sijoittuneet kämpän pituusakselin suuntaisesti. Eli katon harja on ollut poikittain pitkään sivuun nähden. Mahdollisesti keskiosaa ei ole katettu ollenkaan.

<i>Kohteen rajaus</i>			
Kohde rajautuu havaitun rakenteen perusteella.			
<i>Tulkinta</i>			
Rakenteiden säilyneisyyden perusteella kämpä on rakennettu 1900-luvun alkupuoliskolla.			
<i>Lisätietoja</i>			
<i>Toimenpiteet</i>			
<i>Tarkastukset</i>

Viranomais- rekisterinro:		Kunto:	3 Huono
Arvotus:	8 Muu suojeluarvo	Olotila:	2 Ei käytössä
Selitys:		Kohteen suojaus:	9 Muu suojeluarvo
		Selitys:

Yleiskuva etelään.

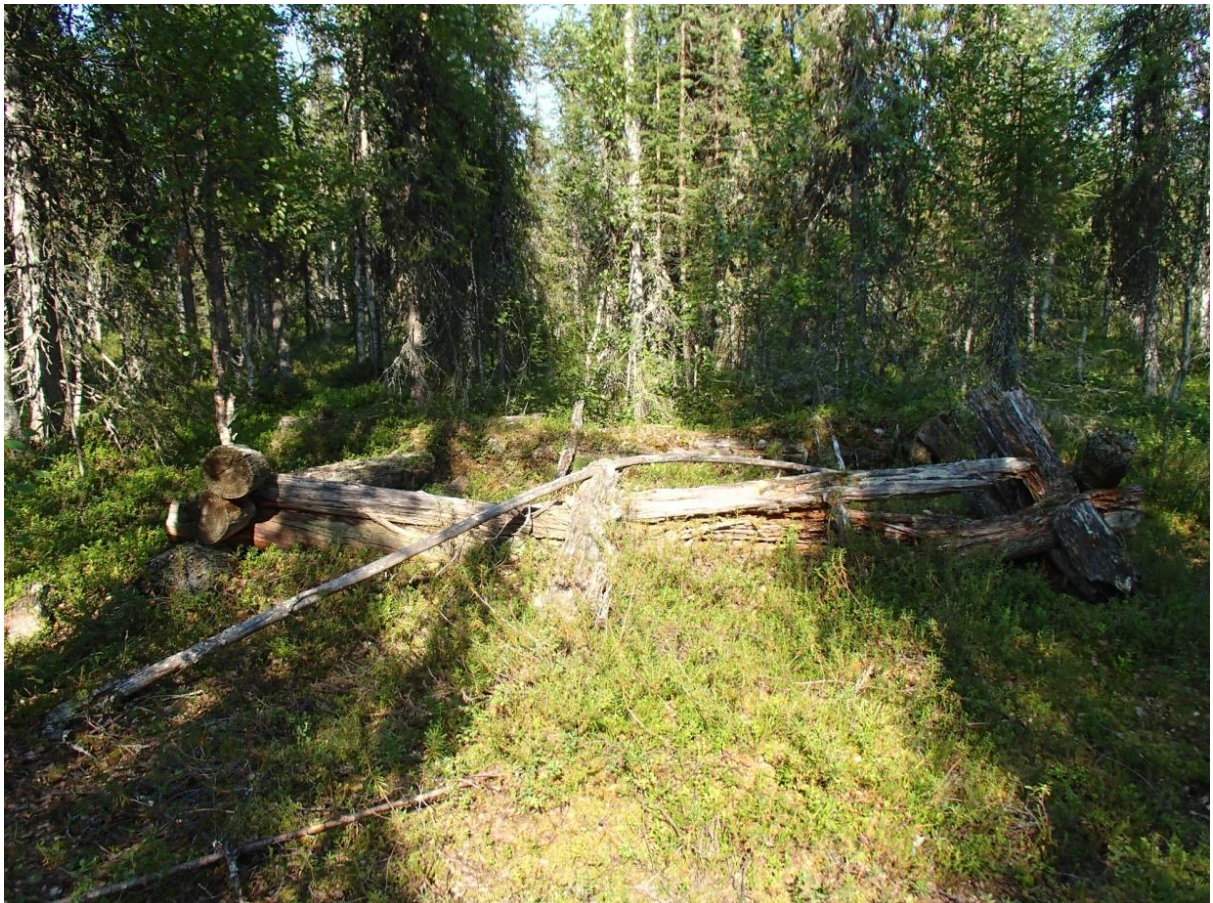
Taljanleikkausselkä 1 savottakämpä jäännös		MH-tunnus: 175768	
Kohdetyyppi:	1 Asuinpaikat	Haltija:	191 Metsätalous Itä-Lappi
Ajoitus:	7116 Uusi aika	Ylläpitäjä:	191 Metsätalous Itä-Lappi
Rakentamisvuosi:		Kunta:	758 SODANKYLÄ
Lukumäärä:	3		
Koordinaattiselitys:	Alueen keskikoordinaatit	Geometria tuotettu:	4 Gps-mittaus, korjaamaton
Koordinaatit:	X 7512420, Y 3526738, Z 244	Löydöt:	
<i>Taustatiedot</i>			
Sutigis, kämpän raunioita.			
<i>Ympäristön kuvaus</i>			
Kohde sijaitsee Taljanleikkausselän pohjoisreunassa, Petsuoppuma-aavan reunassa. Kämppien itäpuolella on lähde. Alue on osin soista kitumaata jossa kasvaa sekametsää. Aluskasvillisuus on vaivaiskoivua, suopursua, hillaa ja sammalia.			
<i>Kohteen kuvaus</i>			
Paikalla on kolme pientä kämppää, yksi kaksiosainen maan reunassa ja kaksi pienempää suolla.			
Kämpä 1 on pohjois-etelä suuntainen kaksiosainen savottakämpän jäännös, kooltaan 7,5 m x 4,4 m. Siitä on jäljellä pääosin 2-3 hirsikertaa, mutta kaakkoisnurkassa 5 hirsikertaa. Pohjoispää on selvästi eteläpäästä huomattavasti säilynyt. Koillisnurkassa on piisikiveys. Hirret ovat suuria pyöröhirsiiä, joissa on kirveellä veistetyt yläpuoliset salvokset. Eteläpään sisäseinä ei ole tasoitettu, pohjoispäässä ne ovat niin maatuneita, että on mahdotonta sanoa. Oviaukko on kaakkoisnurkan lähellä, hirsien päihin veistetty kavennus. Eteläpäässä on valoaukko.

Kämpä 1 kuvattuna pohjoiseen.

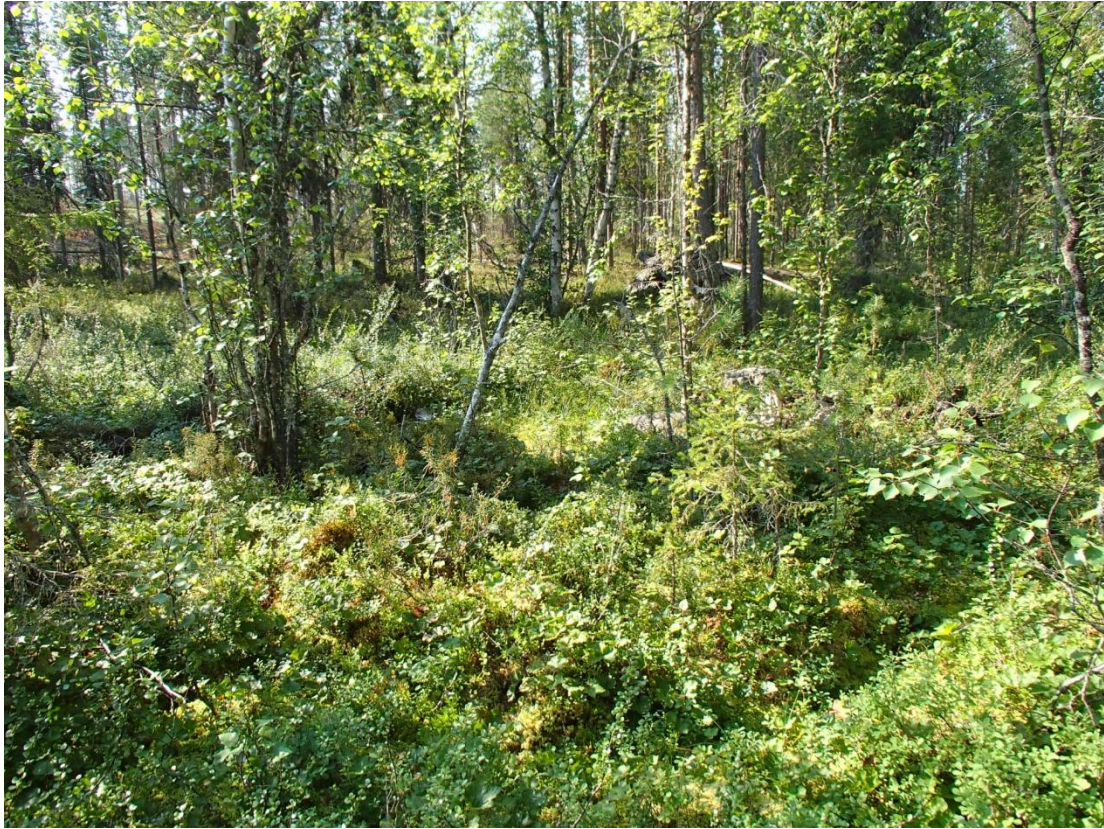
Kämpä 2 on edellisen eteläpuolella. Se on kooltaan 4,6 m x 4,7 m. Rakennelma on lähes täysin aluskasvillisuuden peittämä, vain kaakkoisnurkassa on hirsiiä näkyvissä. Luoteisnurkassa on piisikiveys ja keskellä on mahdollisia kattopuiden jäänteitä. Maaperä on kivinen ja kivien välissä on vettä. Päällä kasvaa koivun taimia.			
Kämpä 3 erottuu hieman edellistä paremmin, se on kooltaan 4,3 m x 4,8 m. Hirret ovat pääosin aluskasvillisuuden peittämiä ja maatuneita. Oviaukko on pohjoisseinällä, sen vieressä on näkyvissä kaksi hirsikertaa, joiden päät on kavennettu noin 20 cm leveydeltä. Nurkissa on yläpuoliset salvokset. Länsiseinän päällä on kattopuiden jäänteitä. Piisikiveystä ei ole.			
<i>Kohteen rajaus</i>			
Kohde rajautuu havaittujen rakenteiden mukaan.			
<i>Tulkinta</i>			
Savottakämppiä, jotka rakenteiden ja niiden maatuneisuuden perusteella ajoittuvat 1900-luvun alkupuoliskolle.			
<i>Lisätietoja</i>

Kämppä 2 kuvattuna länteen, taustalla kämppä 1.

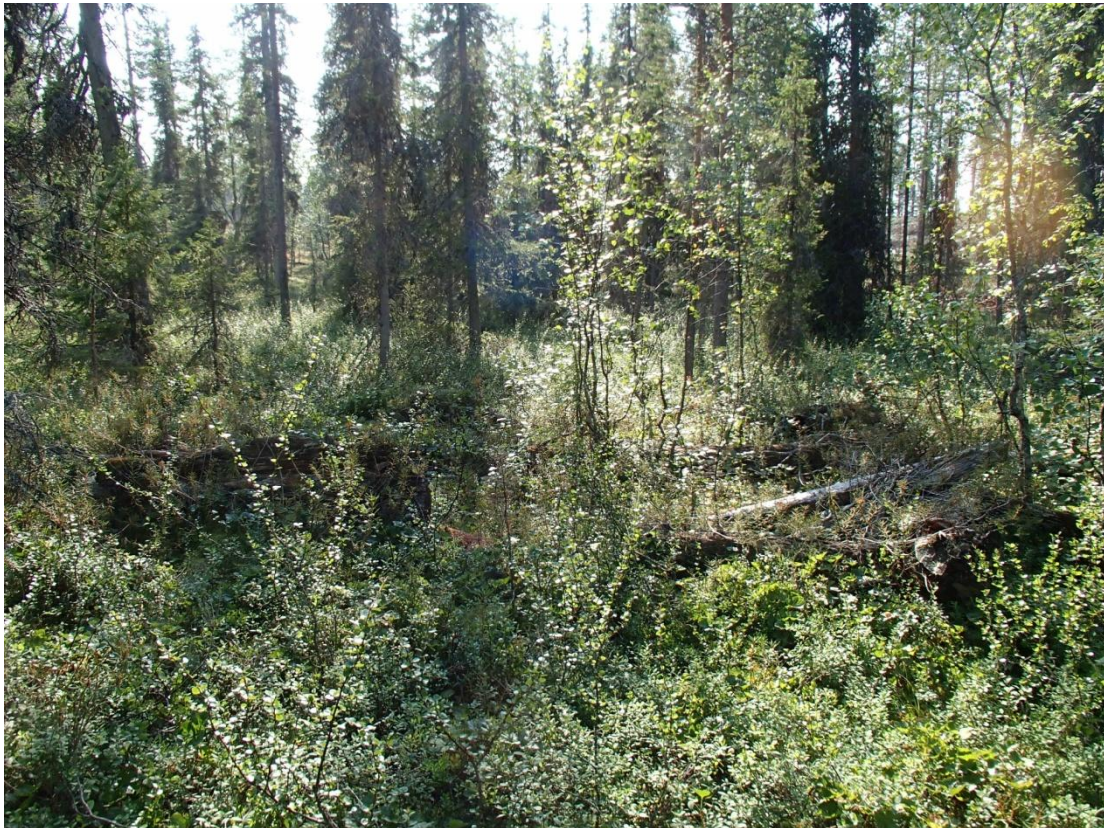
Kämppä 3 kuvattuna etelään.

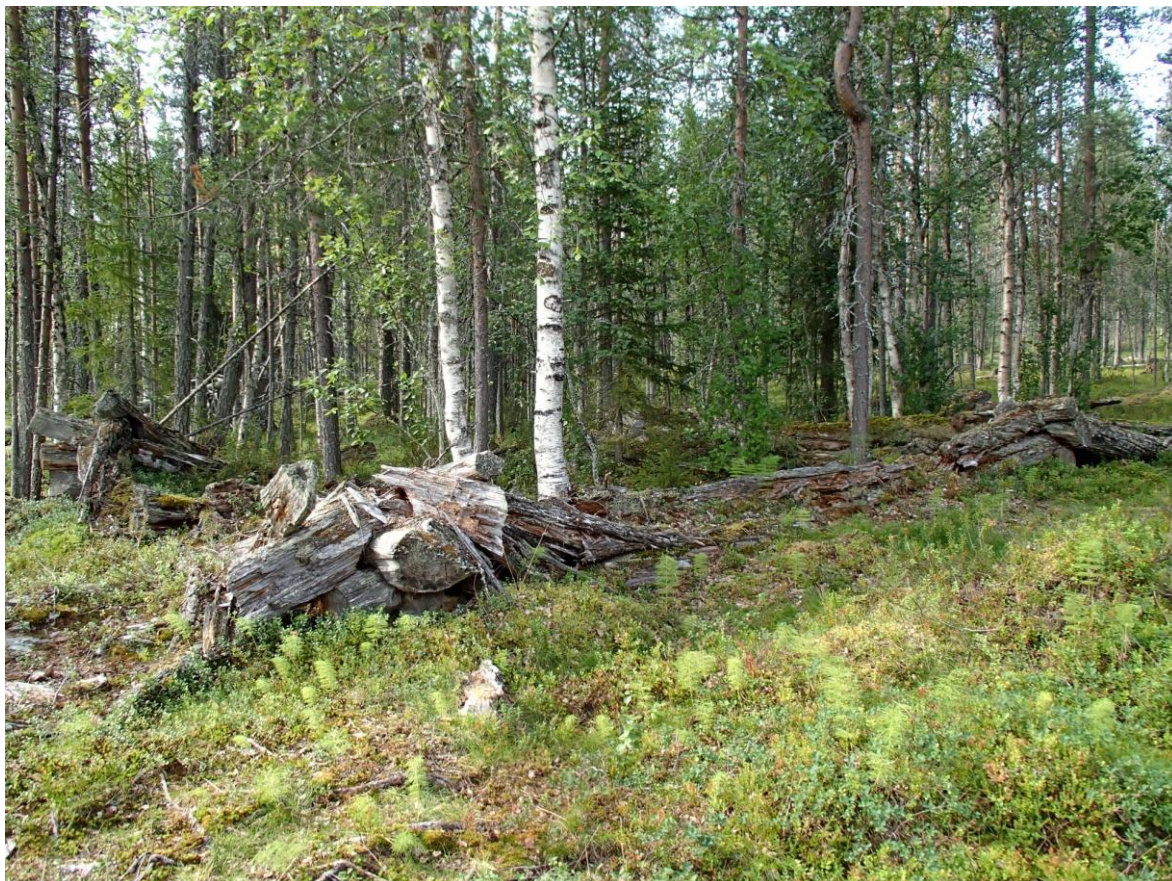
Iso Angeevaara savottakämppe jäännös		MH-tunnus: 175804	
Kohdetyyppi:	1 Asuinpaikat	Haltija:	191 Metsätalous Itä-Lappi
Ajoitus:	7116 Uusi aika	Ylläpitäjä:	191 Metsätalous Itä-Lappi
Rakentamisvuosi:		Kunta:	758 SODANKYLÄ
Lukumäärä:	2		
Koordinaattiselitys:	Alueen keskikoordinaatit	Geometria tuotettu:	4 Gps-mittaus, korjaamaton
Koordinaatit:	X 7512832, Y 3530951, Z 272	Löydöt:	
<i>Taustatiedot</i>			
Sutigis, kämpän raunio.			
<i>Ympäristön kuvaus</i>			
Kohde sijaitsee Iso Angeevaaran koillispuolella, maan reunassa lähellä suota. Kohdalla on pieni suolampare. Kämppejen itäpuolelta kulkee poroaita. Se on peruskartassa merkitty kulkemaan rakennelmien välistä ja Sutigis-tasossa kämppejen länsipuolelta. Kohteen päällä kasvaa koivuja ja pari mäntyä.			
<i>Kohteen kuvaus</i>			
Kämppe 1 on lähes itä-länsi suuntainen savottakämppe jäännös, jonka länsipää on osin tuhoutunut. Hirsia on käytetty polttopuiksi, ne ovat osin palaneita. Itäpään vieressä on muutamia hirsia seinälinja ulkopuolella, ehkä jonkinlainen lisärakennus, tai ehkä hirsia on siirretty poltettavaksi. Kämppe on valmistettu suurista pyöröhirsistä joita on 2-4 hirsikertaa jäljellä, itäpään nurkissa eniten. Hirret ovat varsin maatuneita. Salvokset on veistetty kirveellä alapuolelle. Lounaisnurkassa on piisikiveys ja sen vieressä eteläseinällä on oviaukko, länsipäädyssä on ollut valoaukko. Kämppe koko on 12,5 m x 5,6 m, ja väliseinä 6,7 m itäpäästä. Jäljellä on myös kurkihirsi ja pari maatunutta kattolautaa. Sisäseiniä ei ehkä ole tasoitettu. Pohjoispuolella seinän vieressä on roskakuoppa. X=3530958 Y=7512843

Kämppe 2 sijaitsee edellisestä noin 20 m lounaaseen. Se on samantyyppinen kämppe jäännös kuin edellinen, mutta huonommin säilynyt. Kämppe on lähes pohjois-etelä suunnassa ja kooltaan 13 m x 6,5 m. Hirret ovat aluskasvillisuuden peittämiä ja pääosin jäljellä on vain yksi pahoin maatunut hirsikerta, eteläpuolella osin kaksi. Piisi on eteläpuolella koillisnurkassa, eli eteläpuolella on asuinosa ja pohjoispuolella talli. Piisi on valmistettu suurista kivistä, joista suurimmat ovat kutakuinkin lentolaukun kokoisia. Piisin vieressä on kuoppa, josta kivet on otettu. Piisin päällä kasvaa pari pienehköä puuta. Lounasnurkan vieressä on roskakuoppa. X=3530946 Y=7512821			
<i>Kohteen rajaus</i>			
Kohde rajautuu havaittujen rakenteiden mukaan.			
<i>Tulkinta</i>			
Savottakämppejä, jotka ovat rakenteiden ja niiden maatuneisuuden perusteella 1900-luvun alkupuolelta.			
<i>Lisätietoja</i>

Kämpä 1 kuvattuna etelään.

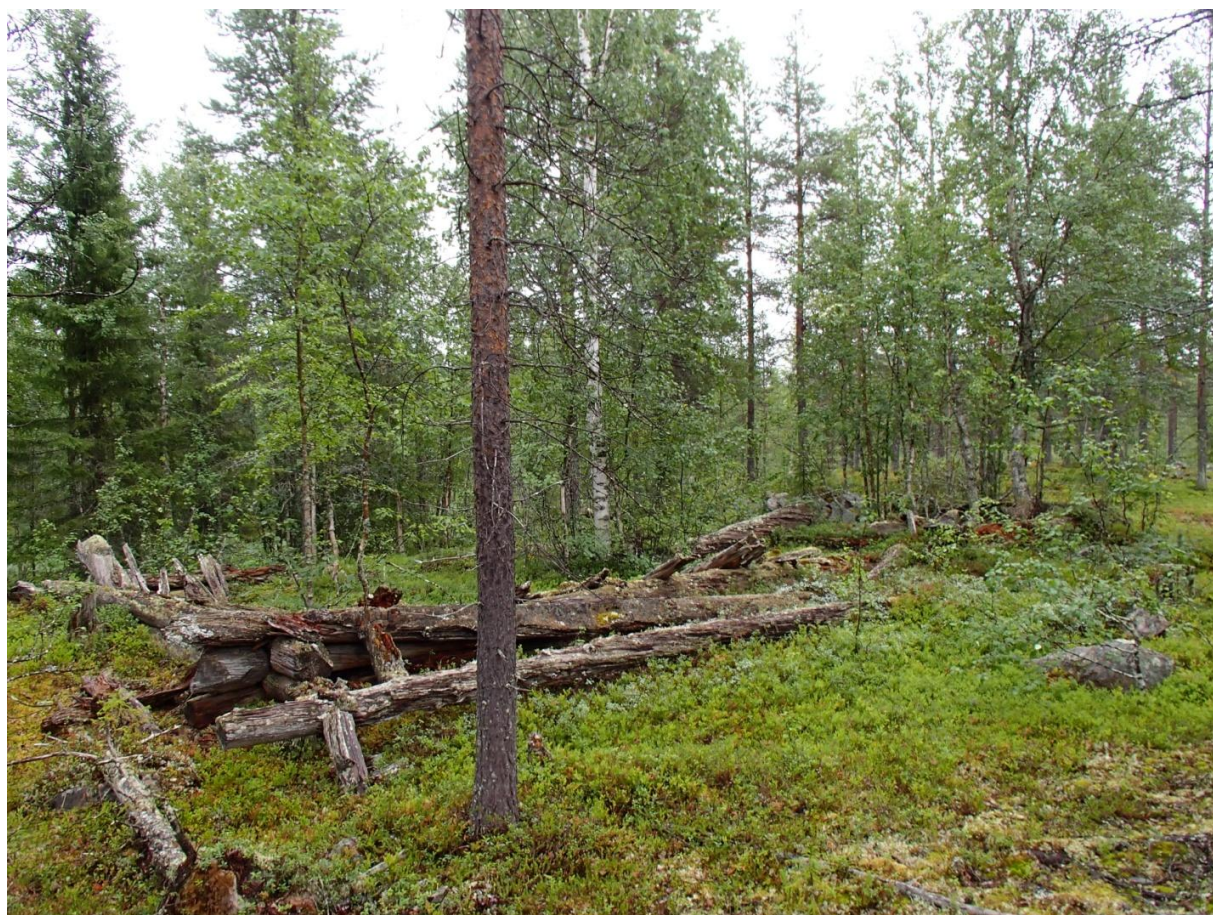
Lakijängänmaa savottakämppeä jäännös		MH-tunnus: 175829	
Kohdetyyppi:	1 Asuinpaikat	Haltija:	191 Metsätalous Itä-Lappi
Ajoitus:	7116 Uusi aika	Ylläpitäjä:	191 Metsätalous Itä-Lappi
Rakentamisvuosi:		Kunta:	758 SODANKYLÄ
Lukumäärä:	1		
Koordinaattiselitys:	Keskikoordinaatit	Geometria tuotettu:	4 Gps-mittaus, korjaamaton
Koordinaatit:	X 7518531, Y 3534302, Z 286	Löydöt:	
<i>Taustatiedot</i>			
Sutigis.			
<i>Ympäristön kuvaus</i>			
Kohde sijaitsee n. 900 m Lakijängänmaan korkeimmasta kohdasta koilliseen, maan reunassa. Kohteen päällä kasvaa koivuja, ylärinteen puolella mäntyjä ja alarinteen puolella sekametsää.			
<i>Kohteen kuvaus</i>			
Kohde on lounas-koillinen suuntainen kaksiosainen kämpän jäännös, kooltaan 14,5 m x 6 m. Väliseinä on noin n. 6 m koillispäädystä. Valmistettu suurista hirsistä, joita on jäljellä 2-3 kertaa. Hirsien välissä on sammalia tilkkeenä. Kirveellä veistetyt kaksipuoliset koirrankaulasalvokset, hirsiiä on myös kavennettu salvosten kohdalta. Hirret ovat varsin maatuneita ja niiden päällä kasvaa sammalia ja jäkäliä. Lounaspäässä on jäljellä vielä seinää vasten olevia kattopuita. Länsinurkassa on laattakivistä tehty suuri piisikiveys, kooltaan n. 2 m x 2 m. Seinän vieressä on pari kuoppaa.

<i>Kohteen rajaus</i>			
Kohde rajautuu havaitun rakenteen lähiympäristöön.			
<i>Tulkinta</i>			
Savottakämppeä joka rakenteiden ja niiden maatuneisuuden perusteella ajoittuu 1900-luvun alkupuolelle.			
<i>Lisätietoja</i>			
<i>Toimenpiteet</i>			
<i>Tarkastukset</i>			
Tila: 3 Toteutettu		Laji: 6 Suojeluarvojen tarkastus	
Tarkastuspvm: 11.8.2014		Tarkastusvuosi: 2014	
Tarkastaja: J.-P. Joonas			
Kuvaus: KMO kulttuuriperintöinventointi			
Viranomaisrekisterinro:		Kunto:	3 Huono

Yleiskuva pohjoiseen.

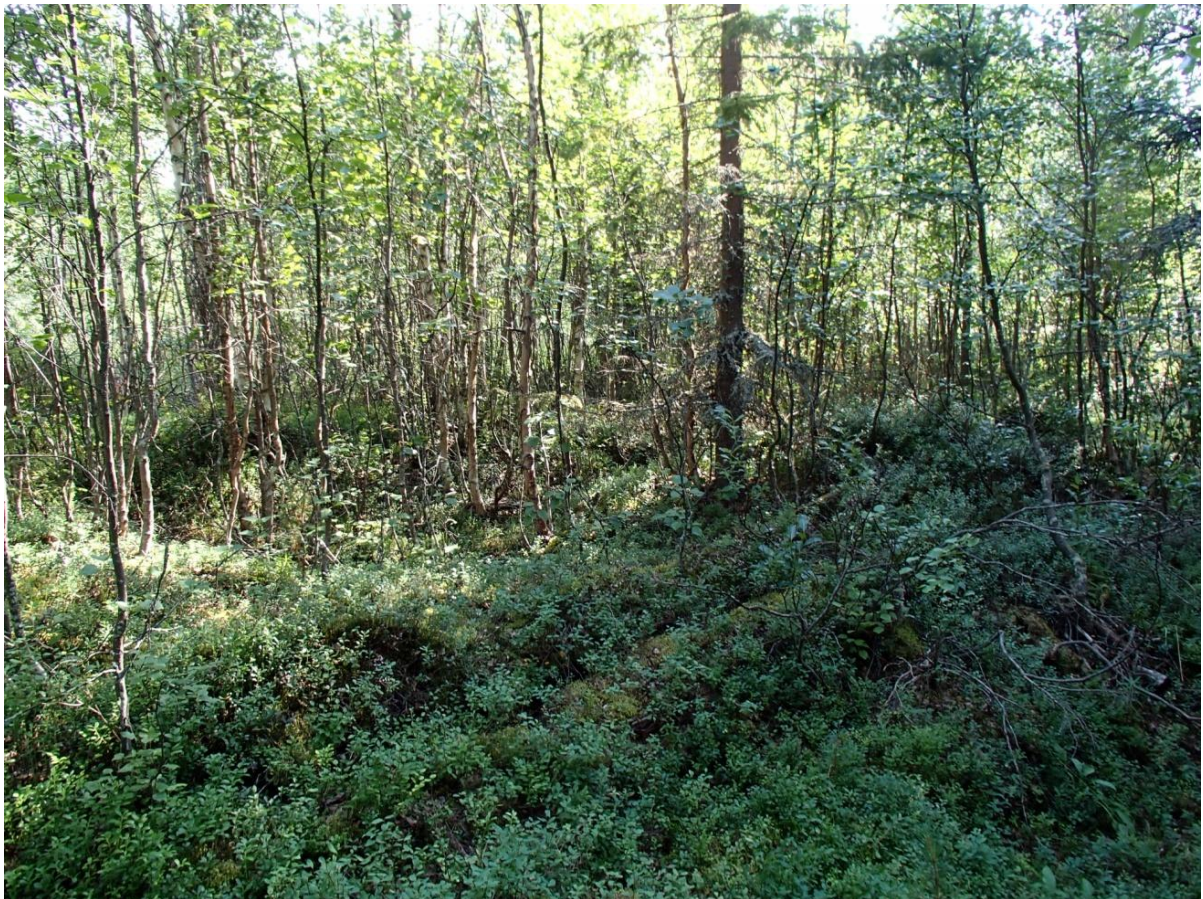
Vuolttinen savottakämpä jäännös		MH-tunnus: 175831	
Kohdetyyppi:	1 Asuinpaikat	Haltija:	191 Metsätalous Itä-Lappi
Ajoitus:	7116 Uusi aika	Ylläpitäjä:	191 Metsätalous Itä-Lappi
Rakentamisvuosi:		Kunta:	758 SODANKYLÄ
Lukumäärä:	3		
Koordinaattiselitys:	Alueen keskikoordinaatit	Geometria tuotettu:	4 Gps-mittaus, korjaamaton
Koordinaatit:	X 7520760, Y 3535277, Z 239	Löydöt:	
<i>Taustatiedot</i>			
Vanha kartta. Vuoden 1955 Luiron hoitoalueen karttaan paikalle on merkitty kaksi kämppää. Vuoden 1975 topografiseen karttaan on merkitty paikalle Vuoltisen kämppä ja neljä talous-/varastorakennusta.			
<i>Ympäristön kuvaus</i>			
Kohde sijaitsee Vuoltisen pohjoisrannalla joen ja tien välissä. Jokiranta on tuoretta kangasta ja rakennelmien päällä kasvaa tiheää koivutaimikkoa.			
<i>Kohteen kuvaus</i>			
Kämpän pohja 1 sijaitsee noin 20 m lounaaseen Kairijoentiestä, se on kooltaan 6 m x 6 m. Siitä on jäljellä maapenkit, yksittäiset seinähirret ja pari maatunutta kattolautaa sekä piisi lounaisnurkassa. Eteläpäässä muutaman metrin päässä on hormiputkia ja neliömäinen kuoppa, kooltaan 2,5 m x 2,5 m.

Kämpänpohja 1 kuvattuna koilliseen.

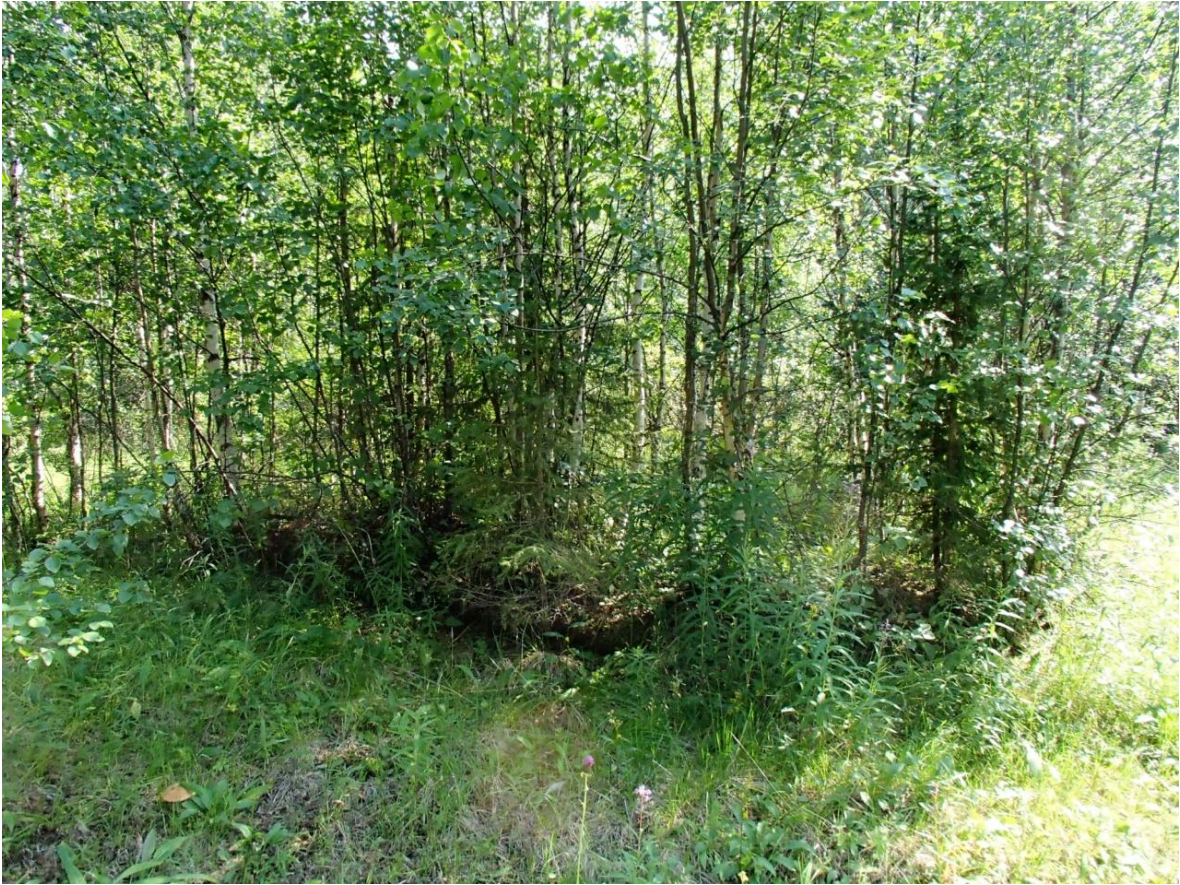
Kämpän pohja 2 sijaitsee edellisestä noin 50 m etelään, muutaman metrin päässä joen uomasta. Sen vieressä on ruohikkoinen aukea ja sen päällä kasvaa tiheästi koivun ja kuusen taimia. Rakennuksen pohja on kooltaan 4,7 m x 3,8 m. Siitä on jäljellä vain matala maapenkki jonka reunoissa on hirret. Koillisnurkassa on mahdollinen kamiinan paikka, jäljellä on seinän suojafeltiä. Ilmeisesti rakennus on purettu.			
Kämpän pohja 3 sijaitsee noin 40 m kaakkoon kämpästä 1. Se on ilmeisesti myös purettu, siitä erottuu vain betoninen uuniin pohjalevy sekä keittiölieden kansilevy ja muutamia lattian hirsiiä. Alueella on myös muutamia peltikamiinoiden jäänteitä. Kaikki rakenteet ovat aluskasvillisuuden peittämiä ja epäselviä. Kohteen päällä kasvaa tiheästi koivun ja kuusen taimia. Kämpän kokoa ei voitu mitata.			
<i>Kohteen rajaus</i>			
kohde rajautuu havaittujen rakenteiden lähiympäristöön.			
<i>Tulkinta</i>

Rakenteiden ja karttatietojen perusteella kämppä on rakennettu 1950-luvulla.			
<i>Lisätietoja</i>			
<i>Toimenpiteet</i>

Kämpänpohja 2 kuvattuna kaakkoon.

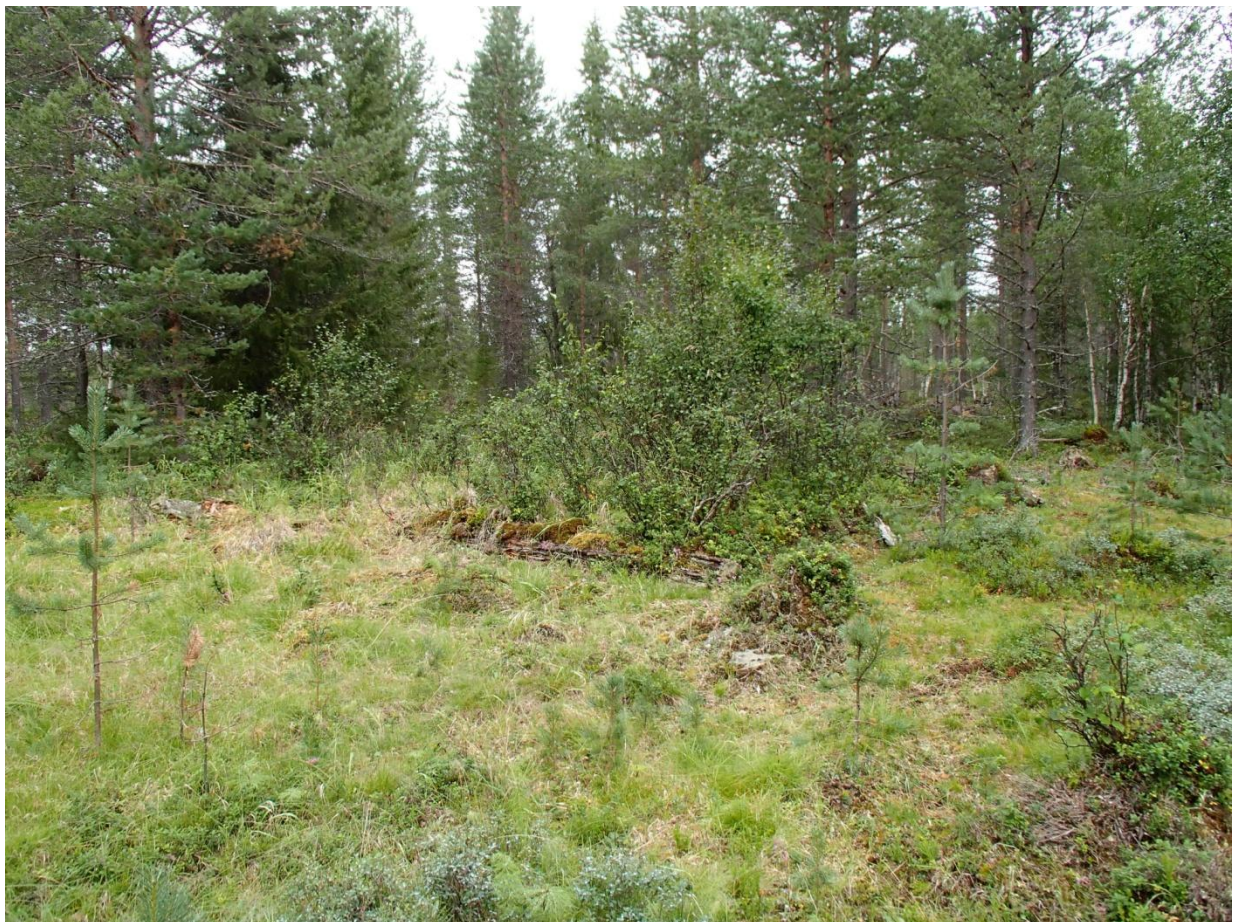
Eteläpuolella on epämääräinen rakennelma joka voisi olla pienen kivien päälle rakennetun rakennuksen pohja. Jäljellä on pari kivikasaa, hormiputkia, kahvipannu ja pajukon ja heinien peittämä kivikasa. Jälkimmäinen voisi olla jonkinlainen piisi, mutta sen ympärillä ei havaittu rakennusta.			
<i>Kohteen rajaus</i>			
Kohde rajautuu havaittujen rakenteiden lähiympäristöön.			
<i>Tulkinta</i>			
Rakennuksen pohja.			
<i>Lisätietoja</i>			
<i>Toimenpiteet</i>			
<i>Tarkastukset</i>			
Tila: 3 Toteutettu		Laji: 6 Suojeluarvojen tarkastus	Tarkastusvuosi: 2014
Tarkastuspv: 11.8.2014		Tarkastaja: J.-P. Joona	
Kuvaus: KMO kulttuuriperintöinventointi

Kämpänpohja kuvattuna luoteeseen.

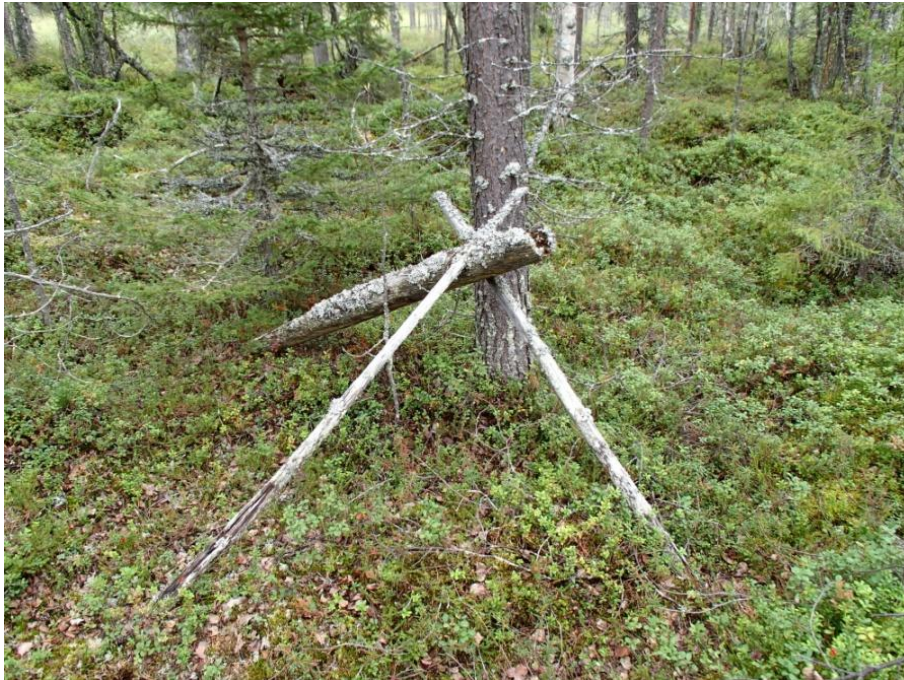
Sammakko-oja 2 purkkuupukki jäännös		MH-tunnus: 175849	
Kohdetyyppi:	9 Valmistuspaikat/työpaikat	Haltija:	191 Metsätalous Itä-Lappi
Ajoitus:	7116 Uusi aika	Ylläpitäjä:	191 Metsätalous Itä-Lappi
Rakentamisvuosi:		Kunta:	758 SODANKYLÄ
Lukumäärä:	2		
Koordinaattiselitys:	Keskikoordinaatit	Geometria tuotettu:	4 Gps-mittaus, korjaamaton
Koordinaatit:	X 7520776, Y 3537632, Z 245	Löydöt:	
<i>Taustatiedot</i>			
Uusi löytö.			
<i>Ympäristön kuvaus</i>			
Kohde sijaitsee Vuoltisen pohjoispuolella, siihen laskevan Sammakko-ojan pohjoispuolella, pienellä soiden ympäröimällä kuivalla maa-alueella. Maaperä on epätasainen. Kuivahko kangas jossa kasvaa sekametsää.			
<i>Kohteen kuvaus</i>			
Parkkuupukki, jossa vajaa 2 m pitkä pyöreä runkopuu. Tyvessä on kolo, ja jalat ovat ohutta pyöreää riukua, jotka on asetettu koloihin ja naulattu kiinni runkoon. Pää on n. 1 m korkeudella. Päällä kasvaa jäkäliä ja jalat ovat jo maatumassa poikki.

Parkkuupukki kuvattuna kaakkoon.

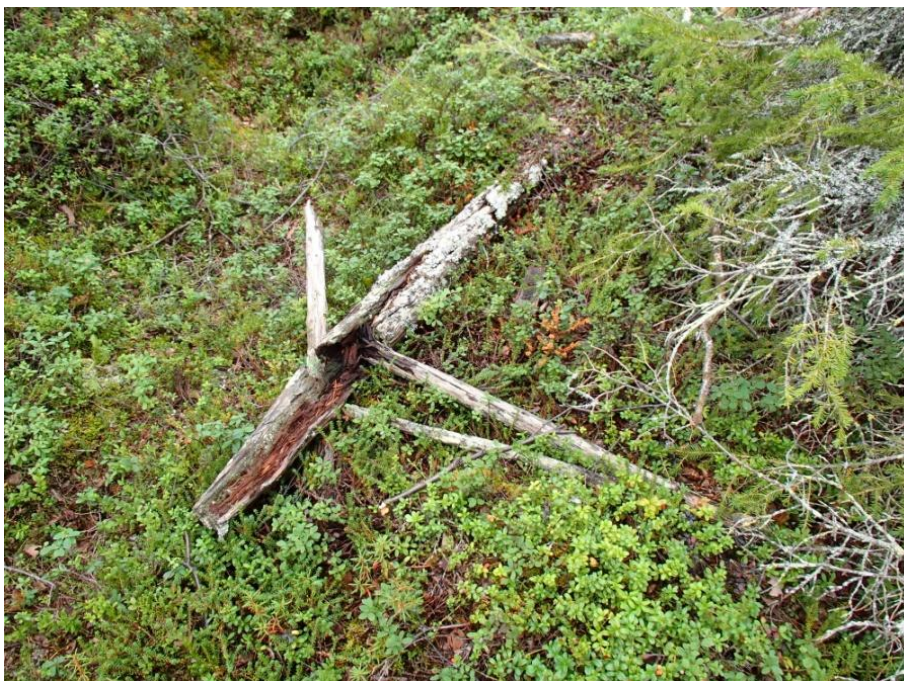
Edellisestä noin 10 m länteen on toisen parkkuupukin jäännös. Se jalat ovat katkenneet ja runko-osa on jo pitkälle maatumun. Tulee katoamaan nopeasti.			
<i>Kohteen rajaus</i>			
Kohde rajautuu pistemäisesti.			
<i>Tulkinta</i>			
Parkkuupukki.			
<i>Lisätietoja</i>			
<i>Toimenpiteet</i>			
<i>Tarkastukset</i>			
Tila: 3 Toteutettu		Laji: 6 Suojeluarvojen tarkastus	Tarkastusvuosi: 2014
Tarkastuspvm: 11.8.2014		Tarkastaja: J.-P. Joona	
Kuvaus: KMO kulttuuriperintöinventointi			
Viranomaisrekisterinro:		Kunto:	3 Huono

Maahan romahtanut pukki kuvattuna länteen.
