Sodankylä Kulttuuriperintökohteiden inventointi 2014

Sodankylän itäosa

Taulukko 2. Luettelo tarkastetuista kohteista. Koordinaatit KKJ.

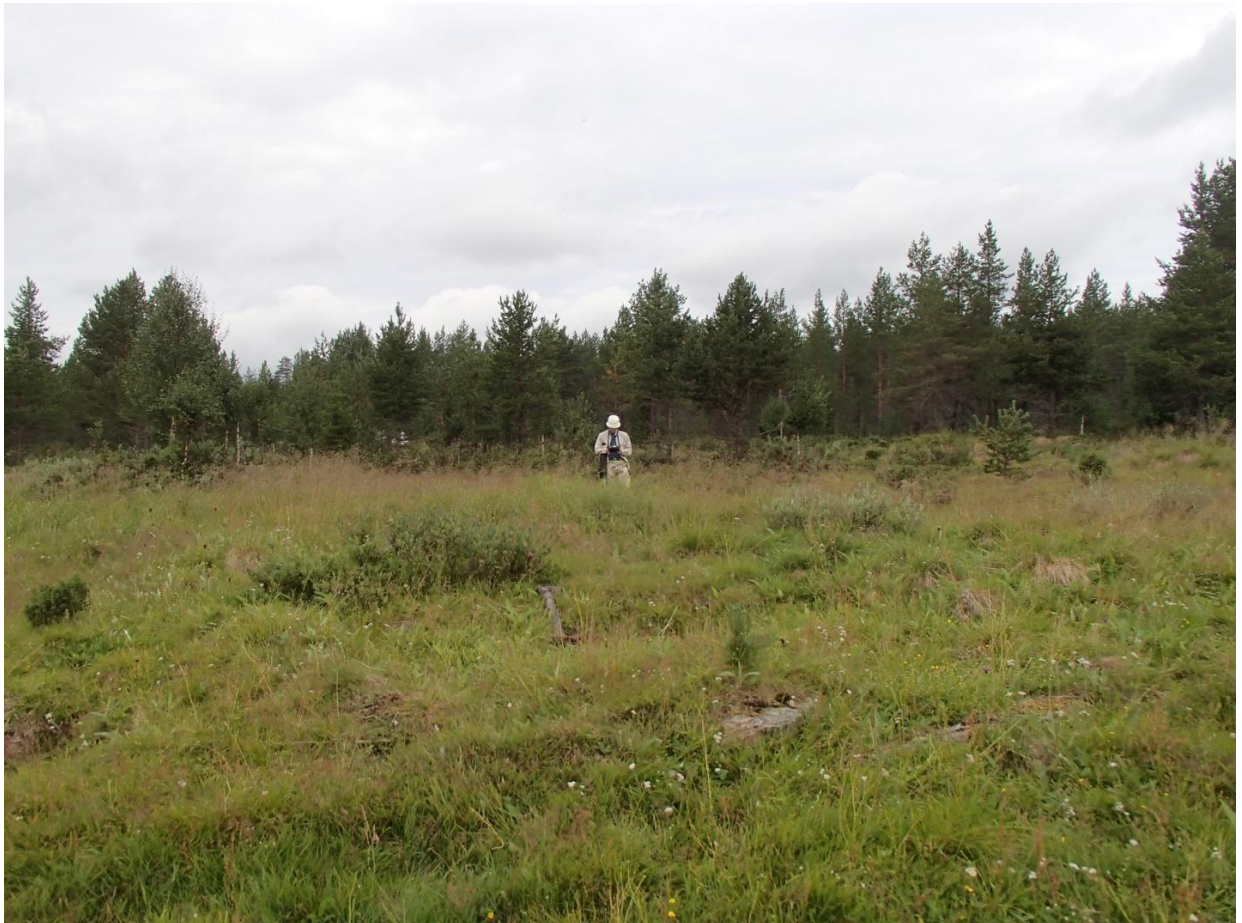
<i>Kohteen kuvaus</i>			
Itä-länsi suuntainen kämpän pohja, kooltaan n. 10,5 x 7,5 m. Seinien kohdalla on säilynyt muutama heinämättäiden peitossa oleva hirsi. Keskellä on kuoppa, jossa on peltikamiinan jäännös. Keskellä on myös suuri maaton hirsi. Eteläpään seinälinjan vieressä on suuri kivi, mahdollisesti kivijalasta. Kämpän itäpuolella on muutama hirsi, joista toisessa on kierteellinen pultti sekä lattarauta, jossa on reikiä. Mahdollisesti ne ovat jonkinlaisia puomirakenteita. Alarinteen puolella on roskakuoppa.			
Kämpänjäänteiden länsipuolella sijaitsee kaksi suurta kivikasaa vierekkäin. Niiden päällä kasvaa tiheää pajupöheikköä. Muita rakenteita ei ole havaittavissa. Kivet näyttävät ainakin osittain olevan ladottu päällekkäin. Idän puoleinen kasa on kooltaan n. 4,5 x 3,5 m.			
<i>Kohteen rajaus</i>			
Kohde rajautuu havaittujen rakenteiden lähiympäristöön.			
<i>Tulkinta</i>			
Rakennuksen pohja joka kartta-aineiston perusteella ajoittuu 1900-luvun alkuun.

Kämpän pohja kuvattuna luoteeseen, J.-P. Jooa luoteisnurkassa.

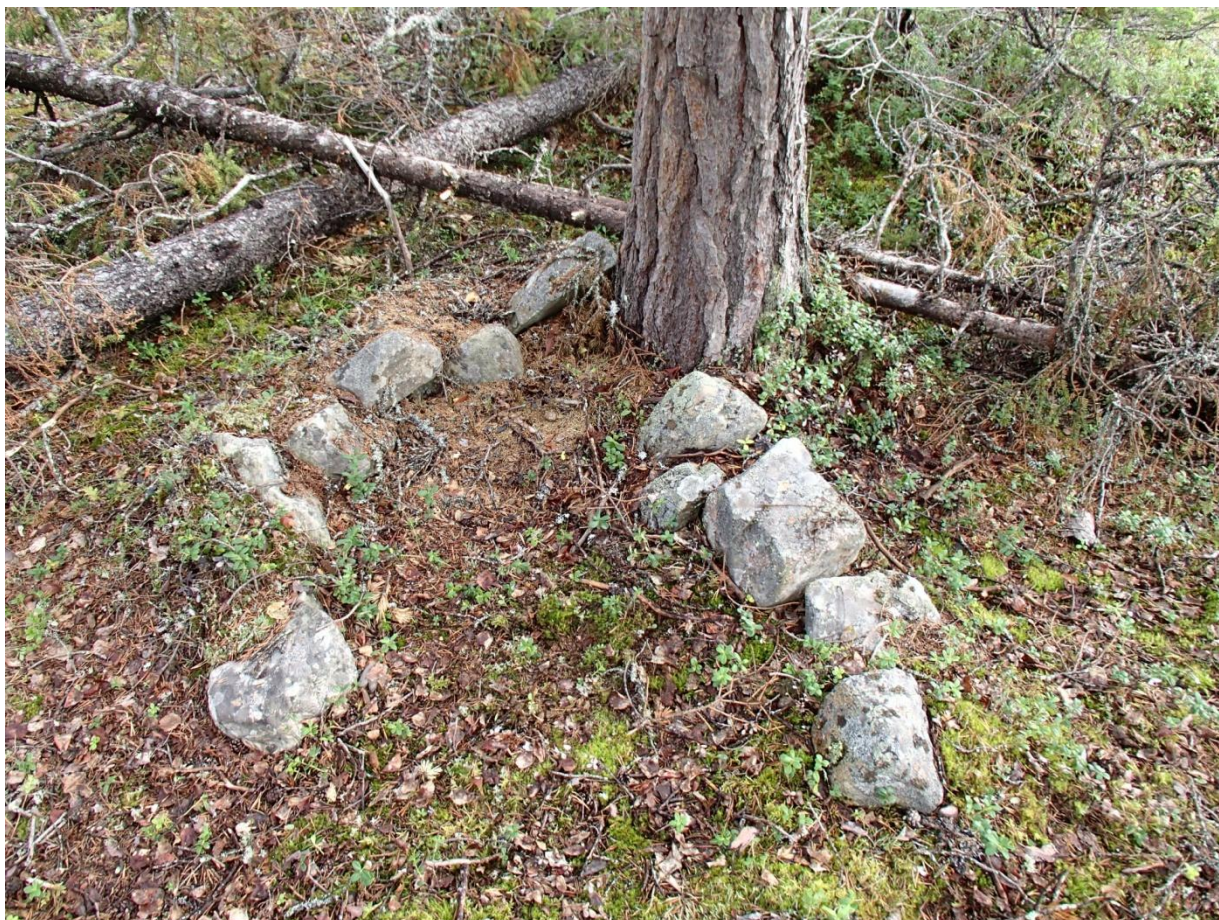
Kairijoen Latvamaa 1 kivirakenne		MH-tunnus: 176382	
Kohdetyyppi:	99 Muu/määrittelemätön	Haltija:	191 Metsätalous Itä-Lappi
Ajoitus:	7116 Uusi aika	Ylläpitäjä:	191 Metsätalous Itä-Lappi
Rakentamisvuosi:		Kunta:	758 SODANKYLÄ
Lukumäärä:	1		
Koordinaattiselitys:	Keskikoordinaatit	Geometria tuotettu:	4 Gps-mittaus, korjaamaton
Koordinaatit:	X 7530903, Y 3543163, Z 311	Löydöt:	
<i>Taustatiedot</i>			
Raimo Mattila kertoi kohteesta.			
<i>Ympäristön kuvaus</i>			
Kohde sijaitsee Kairijoenlatvamaan keskiosassa, kuivahkolla kankaalla. Paikalla kasvaa sekametsää, pääosin mäntyä ja muutamia koivuja ja kuusia. Vesistöä ei ole lähellä.			
<i>Kohteen kuvaus</i>			
U-muotoinen kivikaari, leveys 1,1 m ja suurin pituus 1,4 m. Noin ihmisen pään kokoisia kiviä on aseteltu riviin hieman huolimattomasti. Toinen rakennelman haaroista on lyhyempi. Rakennelman vieressä kasvaa halkaisijaltaan n. 25 cm mänty, joka on nostanut yhden kivistä viistoon. Lapionpistossa ei havaittu hiiltä, mutta kohde vaikuttaa kuitenkin jonkinlaiselta nuotiopaikalta. Voisi liittyä jollakin tavalla lähellä eteläpuolella kulkevaan selkäaitaan ja siitä kulkeneisiin pakolaisiin.

Kivirakenne kuvattuna pohjoiseen.

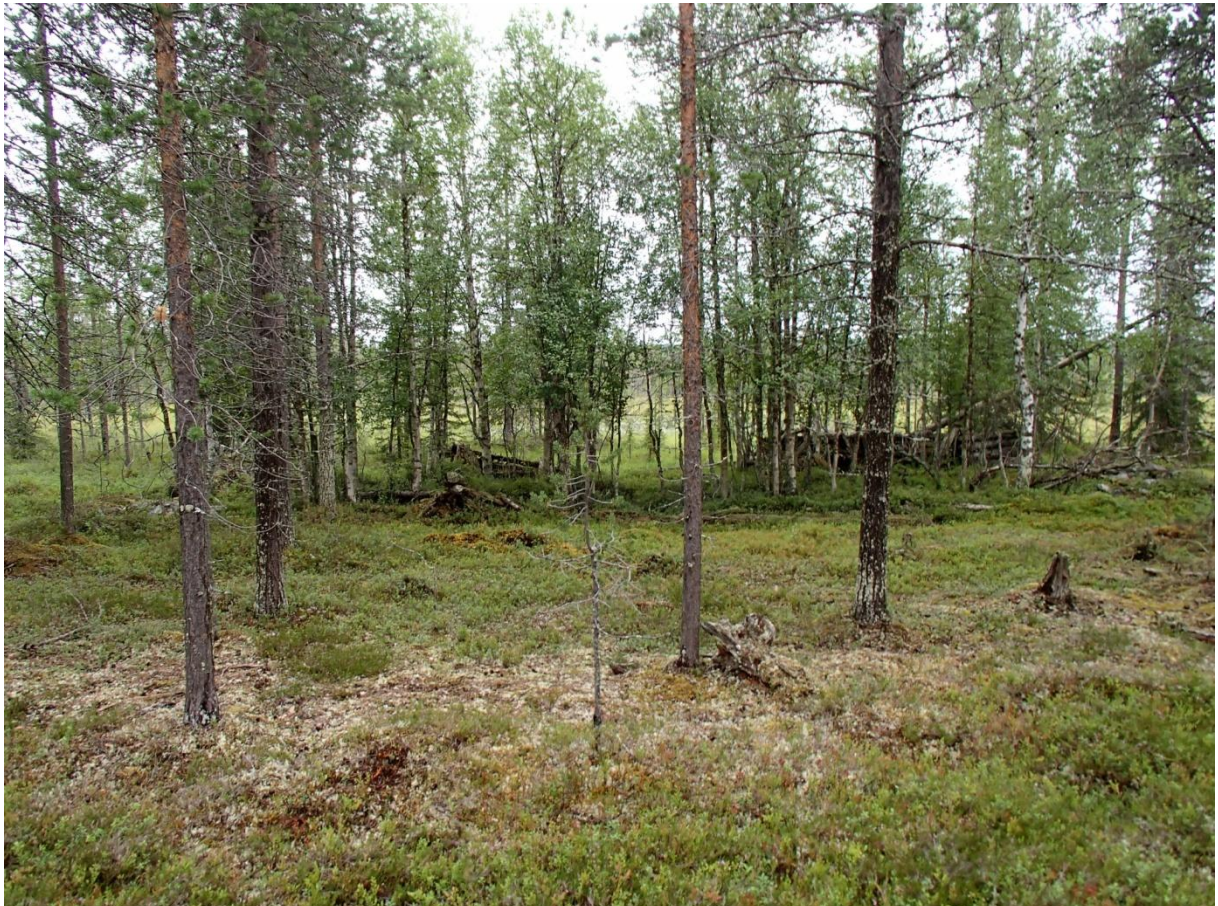
Pajakuru savottakämpä jäännös		MH-tunnus: 175893	
Kohdetyyppi:	1 Asuinpaikat	Haltija:	191 Metsätalous Itä-Lappi
Ajoitus:	7116 Uusi aika	Ylläpitäjä:	191 Metsätalous Itä-Lappi
Rakentamisvuosi:		Kunta:	758 SODANKYLÄ
Lukumäärä:	1		
Koordinaattiselitys:	Keskikoordinaatit	Geometria tuotettu:	4 Gps-mittaus, korjaamaton
Koordinaatit:	X 7533331, Y 3533965, Z 257	Löydöt:	
<i>Taustatiedot</i>			
Sutigis.			
<i>Ympäristön kuvaus</i>			
Kohde sijaitsee Vuollosvaaran koillisosassa, Myllyjängän suoalueen reunassa, tiestä n. 300 m koilliseen. Kohteen päällä kasvaa koivuja ja aluskasvillisuutena on varpuja, heinää ja sammalta.			
<i>Kohteen kuvaus</i>			
Savottakämpän jäännös, jossa on mahdollisesti viisi huonetta. Kämpä on itä-länsi suuntainen ja siinä on pääosin vain pari hirsikertaa jäljellä, kuitenkin koillisnurkassa on seinien pätkät joissa on viisi hirsikertaa. Kämpä levenee kolmivaiheisesti niin, että keskiosa on länsipäätä leveämpi ja itäpäätä on levein. Länsipään leveys on 6,2 m, keskiosan 7,8 m ja itäpään 9 m. Osien pituudet ovat lännestä itään 5,8 m, 7,1 m ja 6 m. Rakennuksen koko pituus on 19 m. Keskiosassa ja itäpäädyssä näyttää olevan myös väliseinät, eli kaikkiaan viisi huonetta. Ovia on länsipäässä, keskiosan molemmilla ulkoseinillä ja itäpäädyssä, sekä mahdollisesti itäpäädyn läntisellä seinällä. Lounais- ja kaakkoisnurkissa on piisit. Yläpuoliset nurkkasalvokset ovat luoteisnurkassa ja keskiosan luoteisnurkassa tehty sahalla, mutta koillisnurkassa kirveellä. Seinän päällä on mahdollisten kattopuiden jätteitä. Keskiosan hirret on katkaistu sahalla tai kirveellä. Hirsiä ei ole varattu eikä niiden välissä näytä olevan sammalia. Rakenteen koillisnurkan paremmin säilyneet hirret voivat olla myöhemmin tehty lisäys. Myös keskiosa näyttää erilliseltä, joten sekin voi olla tehty myöhemmin. Lounas- ja kaakkoispäädyissä on piisikiveykset.

Yleiskuva pohjoiseen.

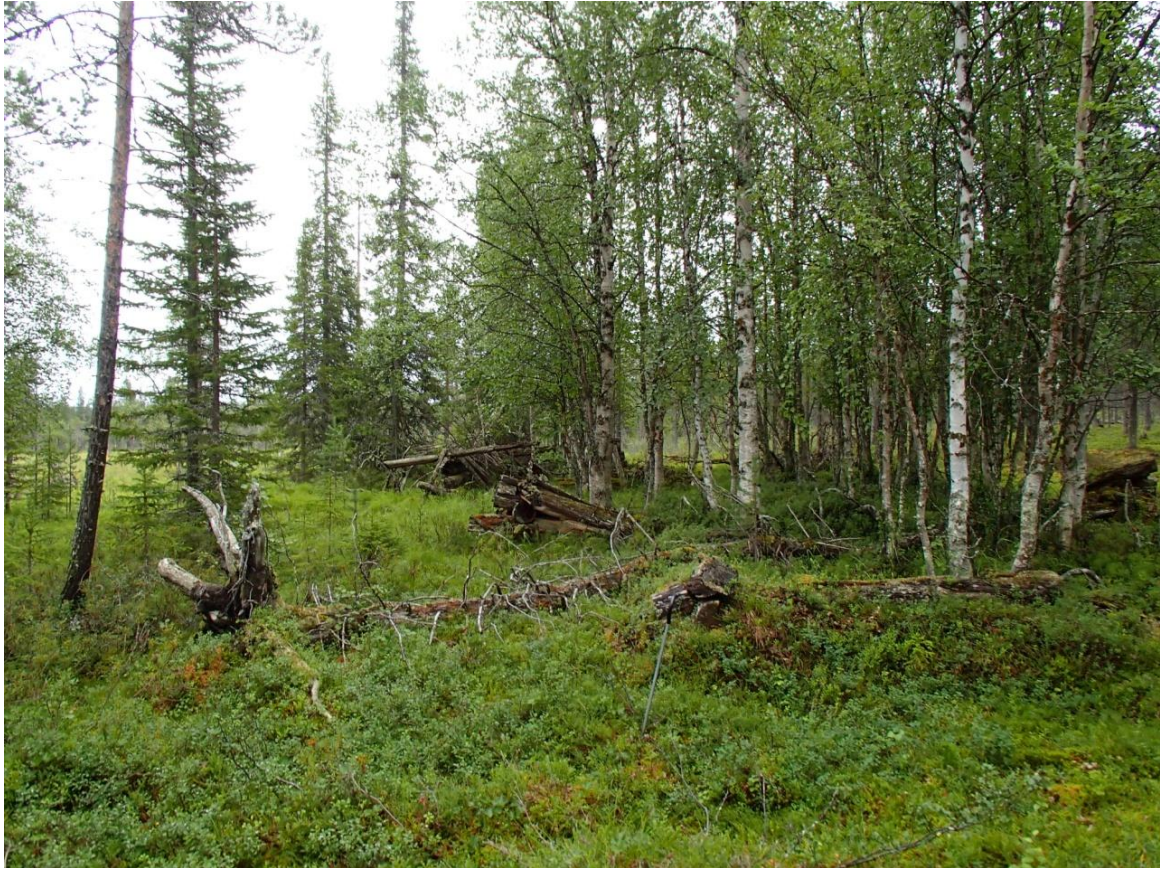
Pohjoisseinän kolme nurkkaa kuvattuna koilliseen.

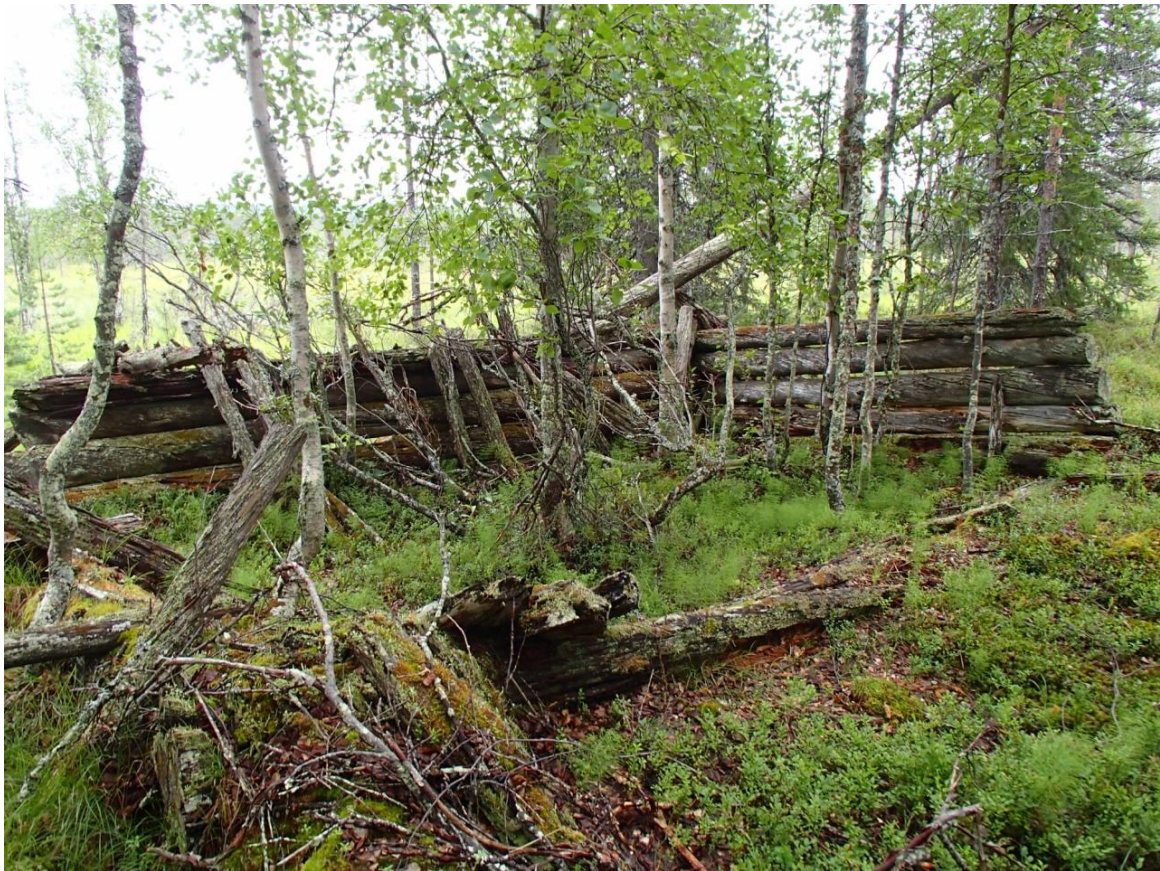
Koillisenurkan hirsiseinä on parhaiten säilynyt, kuvattu koilliseen.

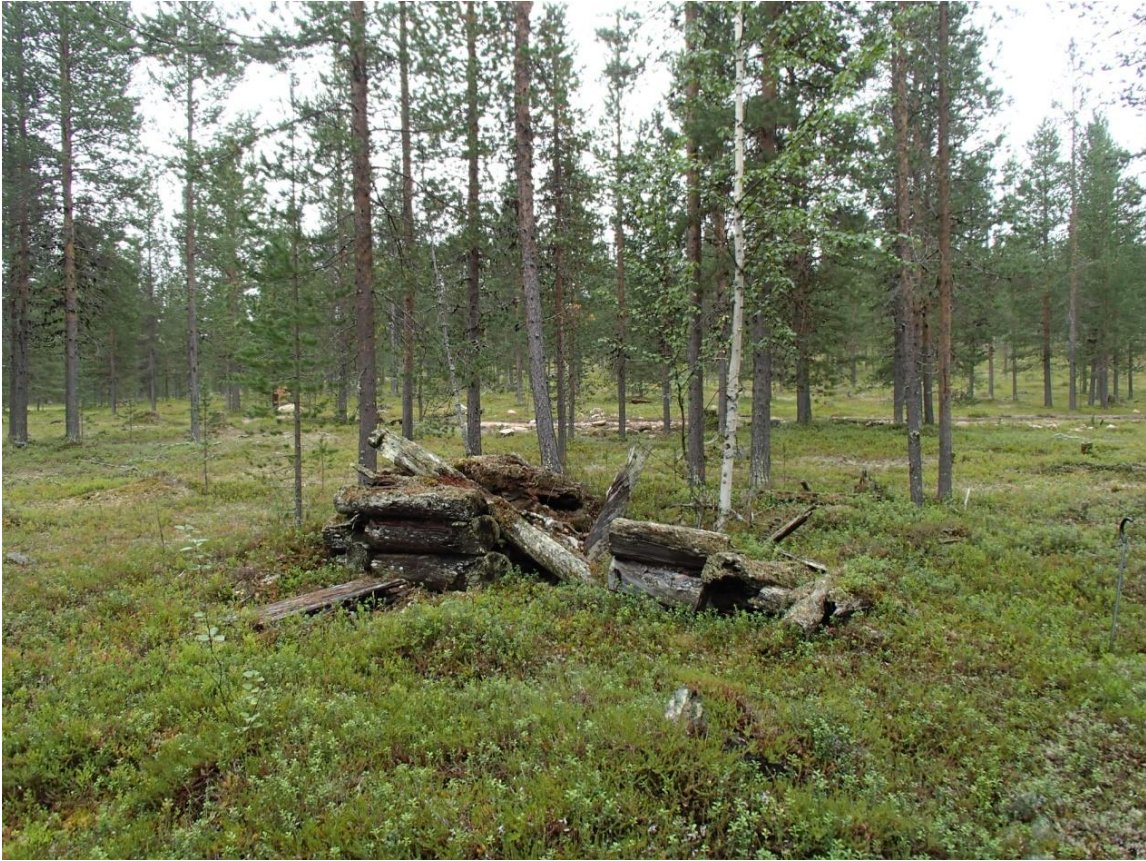
Vuollosvaara kämppä jäännös		MH-tunnus: 175894	
Kohdetyyppi:	1 Asuinpaikat	Haltija:	191 Metsätalous Itä-Lappi
Ajoitus:	7116 Uusi aika	Ylläpitäjä:	191 Metsätalous Itä-Lappi
Rakentamisvuosi:		Kunta:	758 SODANKYLÄ
Lukumäärä:	4		
Koordinaattiselitys:	Alueen keskikoordinaatit	Geometria tuotettu:	4 Gps-mittaus, korjaamaton
Koordinaatit:	X 7534046, Y 3533137, Z 249	Löydöt:	
Taustatiedot			
Sutigis, kämpän raunio.			
Ympäristön kuvaus			
Kohde sijaitsee Vuollosvaaran pohjoisreunan loivassa rinteessä, metsätien molemmin puolin. Kuiva/kuivahko kangas jossa kasvaa harvaa mäntymetsää. Rakennelmien päällä kasvaa muutamia suurehkoja puita.			
Kohteen kuvaus			
Paikalla on kaksi pienen hirsikämpän jäännöstä sekä kaksi suurta kivilatomusta, mahdollisia uuneja.			
<p>Kämpä 1 on pieni savottakämpän jäännös, kooltaan 4,1 m x 3,1 m. Se on valmistettu suurista pyöröhirsistä, hirsikertoja on jäljellä kaksi tai kolme. Hirret ovat kuorimattomia, tilkkeenä on sammalia. Sisäseinät on veistetty tasaisiksi ja hirsiiä on kavennettu ulkopuolelta sahalla tehtyjen, suorakulmaisten salvosten kohdalta. Koillisnurkassa on kooltaan 1 m x 1 m ja 0,9 m korkea piisi. Länsiseinällä on pieni valoaukko ja pöydän jäänteet. Länsiseinällä on myös kattopuiden jäänteitä. Laveri on ilmeisesti ollut takaseinällä. Oviaukko on alarinteen puolella. Maassa on pystylaudasta tehty ovi, jonka koko on 1,2 x 0,6 m. Ovessa on kiinni rautalankaa, joka on mahdollisesti ollut osa oven saranaa. X=3533076 Y=7534080</p> <p>Toinen kämpä sijaitsee n. 70 m edellisestä itään. Se on lähempänä suon reunaa ja enemmän aluskasvillisuuden peitossa. Päällä kasvaa tiheästi puita. Se on myös rakennettu suurista pyöröhirsistä, kooltaan 3,7 m x 4,3 m. Jäljellä on pari hirsikertaa joissa on kaksipuoliset sahalla tehdyt salvokset. Hirsiiä on kavennettu salvosten kohdalta. Itäseinällä on oviaukko jonka reunoissa on karapuut ja ulkopuolella tukilauta. Kämpässä ei havaittu piisiä. Kämpän itäpuolella on roskakuoppa ja kolme epämääräistä kivikasaa, jotka eivät vaikuta olevan rakenteita. Ne ovat todennäköisesti paikalle kerättyjä rakennuskiviä, joita ei ole käytetty. X=3533141 Y=7534066</p> <p>Rakennelma 3 sijaitsee kämpästä 2 noin 40 m etelään, aivan Lokalle johtavan tien vieressä. Se muodostuu maan- ja kivensekaisesta penkistä ja suuresta kivikasasta. Maapenkki on neliön muotoinen ja sen reunat on 1,5 m - 2 m leveät, koko on 7 m x 7,5 m. Kivikasa sijaitsee etelänurkassa ja sen koko on n. 3 m x 3 m ja korkeus 1,4 m. Kohteen yläreunassa olevat kivet ovat selkeästi aseteltuja, joten kyseessä voi olla uunin jäännös. Puurakenteita ei havaittu. X=3533140 Y=7534026</p> <p>Rakennelma 4 sijaitsee noin 15 m etelään edellisestä, aivan tien vieressä, sen länsipuolella.</p>

Kämpä 1 kuvattuna etelään.

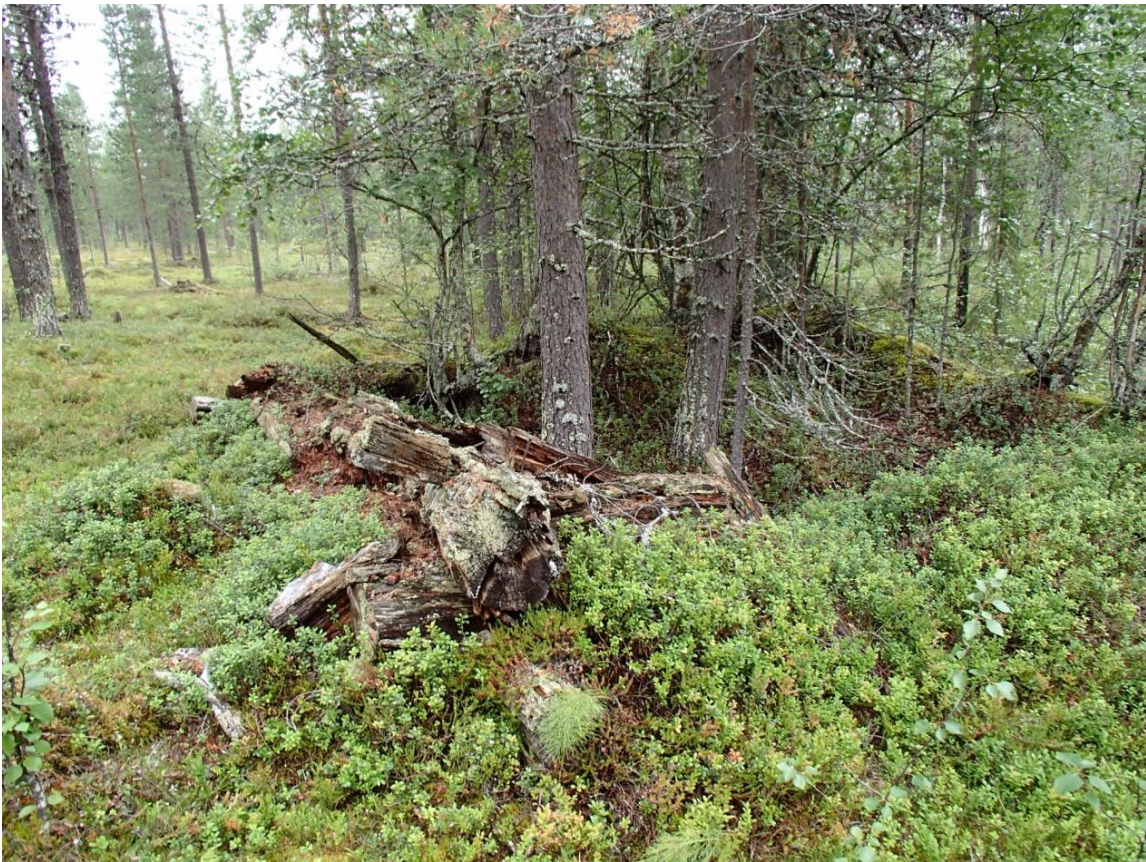
Kämpä 2 luoteeseen.

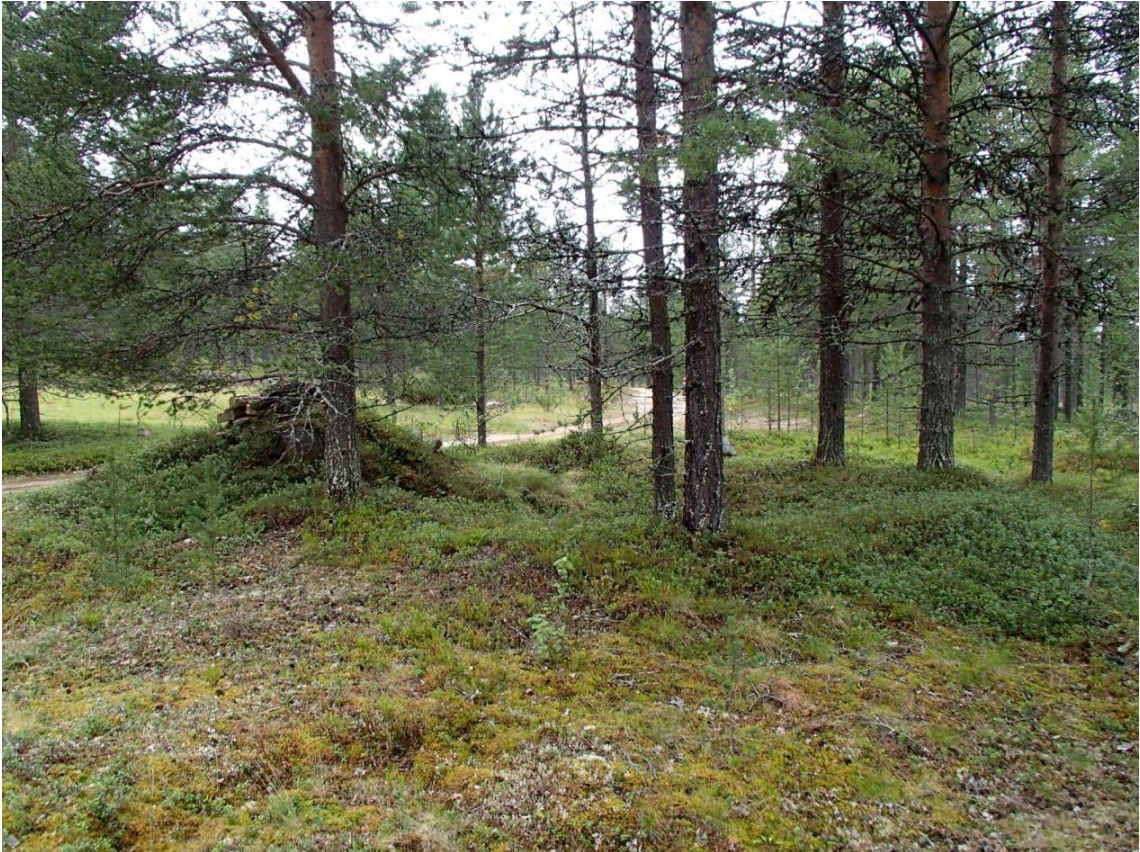
Rakennelma 3 kuvattuna länteen.

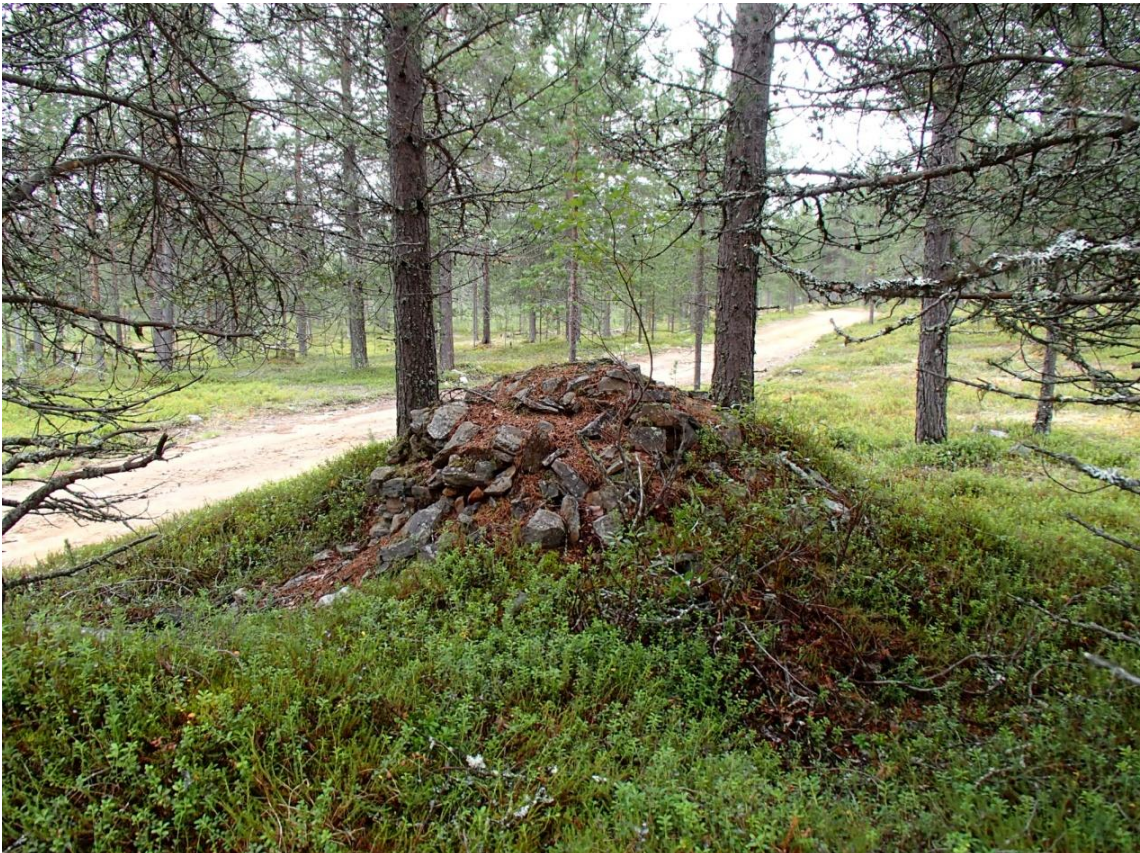
Rakennelma on u-muotoinen valli, jonka koko on 4,7 m x 4,8 m. Valli on noin 1 m leveä ja pääosin 20 - 40 cm korkea, ja enimmillään n. 70 cm. Kivikasan koko 2,8 m x 2,2 m ja korkeus 1,25 m. Kivet on osin ladottu päällekkäin, osin sortuneet vallin ulkopuolelle asti. Puurakenteita ei havaittu. Rakenteen päällä kasvaa mäntyjä ja vieressä on ruohikkoinen kenttä, jonka reunassa on losokasa, eli paikalla on mahdollisesti ollut kenttäsiirkeli. X=3533143 Y=7534011

Rakennelma 4 kuvattuna kaakkoon.

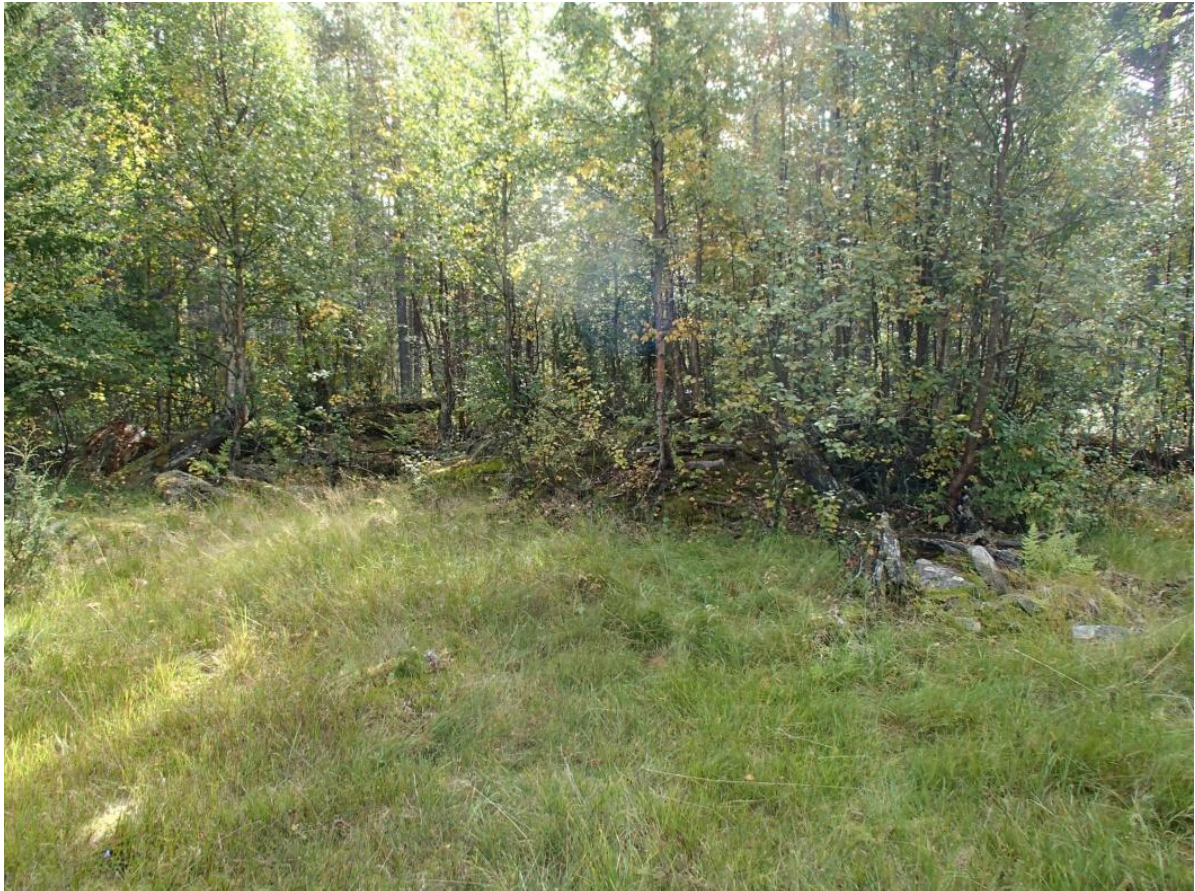
Piettämäjoki savottakämpä jäännös		MH-tunnus: 175974	
Kohdetyyppi:	1 Asuinpaikat	Haltija:	191 Metsätalous Itä-Lappi
Ajoitus:	7116 Uusi aika	Ylläpitäjä:	191 Metsätalous Itä-Lappi
Rakentamisvuosi:		Kunta:	758 SODANKYLÄ
Lukumäärä:	3		
Koordinaattiselitys:	Alueen keskikoordinaatit	Geometria tuotettu:	4 Gps-mittaus, korjaamaton
Koordinaatit:	X 7534450, Y 3534751, Z 250	Löydöt:	
<i>Taustatiedot</i>			
Vanha kartta, merkitty vuoden 1975 topografiseen karttaan talous- tai varastorakennuksena.			
<i>Ympäristön kuvaus</i>			
Sijaitsee Vuollosselän eteläpäässä, Piettämäjoen pohjoisrannalla lähellä Lokan rantaa. Sekametsää kasvava tuore kangas. Suuren kämpän vieressä on pieni ruohikkoinen aukea ja kämpän päällä kasvaa tiheä koivutaimikko.			
<i>Kohteen kuvaus</i>			
Kohde on itä-länsi suuntainen savottakämpän jäännös. Kolmeosaisen kämpän toinen väliseinä erottuu korkeana. Sen koko pituus on n. 20 m, huoneiden pituudet 7,5 m, 6 m ja 6,5 m. Leveys n. 8,2 m. Kämpä on sen verran huonokuntoinen, ettei rakenne ole aivan selvä. Itäpää on paremmin säilynyt, mutta siinäkin on vain 1-2 hirsikertaa jäljellä. Hirsiä on selvästi katkottu polttopuiksi. Länsipäässä on yksittäiset maatuneet ja aluskasvillisuuden peittämät hirret. Kämpä on valmistettu suurista hirsistä, joissa on kirveellä veistetyt alapuoliset salvokset. Itäpäässä, väliseinän viereisessä koillisnurkassa on piisikiveys, joka on täysin kasvillisuuden peitossa. X=3534749 Y=7534442 Vieressä on moderni kangaskota, jonka sisällä on kamiina.

Kämpän pohja on tiheän koivutaimikon peittämä, kuvattu etelään.

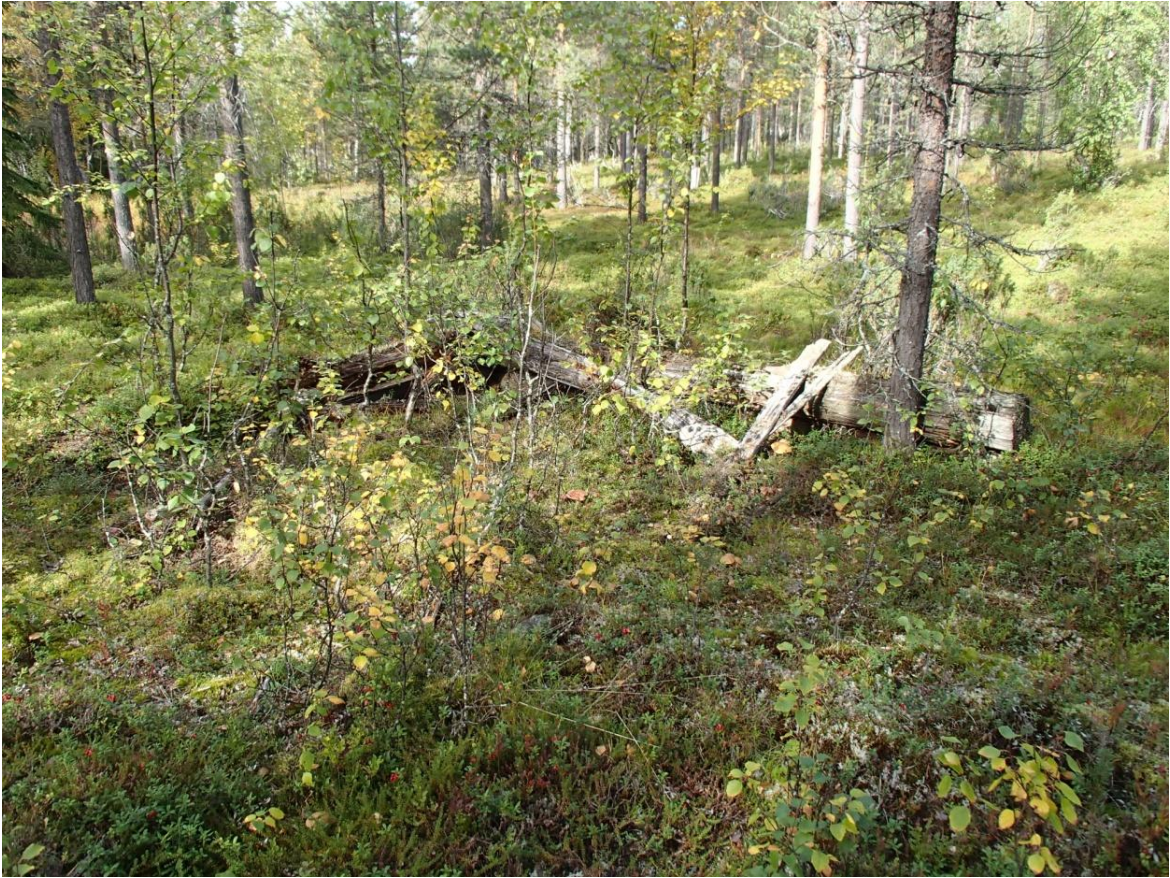
Edellisestä noin 25 m luoteeseen on pienen itä-länsi suuntaisen kämpän puolittaiset jäänteet. Se on kooltaan noin 8 m x 4 m. Länsipäässä jäljellä kaksi hirsikertaa, itäpäässä on vain pätkiä maatuneista hirsistä. Ilmeisesti tämänkin kämpän hirsistä on käytetty polttopuuna kodalla. Pohjoisseinällä on oviaukko, jossa ei ole karapuita, mutta hirren päitä on kavennettu. Hirsissä on kirveellä tehdyt alapuoliset salvokset. Sammalia tilkkeenä. Jäljellä on myös pari maatunutta kattopuun katkelmaa, haljispuolikkaita. X=3534725 Y=7534467			
Kämpästä noin 20 m kaakkoon, ja noin 10 m joesta, sen mutkan kohdalla on saunan jäännös. Päällä kasvaa muutamia pieniä puita. Saunasta on jäljellä maapenkki ja kiuaskiveys. Penkkien sisäpuolella on kuoppia, joista maata on otettu. Maapenkin koko n. 6,4 m x 7,9 m, kiukaan koko n. 2 m x 2 m ja 0,8 m korkea. X=3534782 Y=7534430			
<i>Kohteen rajaus</i>			
Kohde rajautuu havaittujen rakenteiden lähiympäristöön.

Pienestä kämpästä on säilynyt vain muutamia hirssiä, kuvattu luoteeseen.

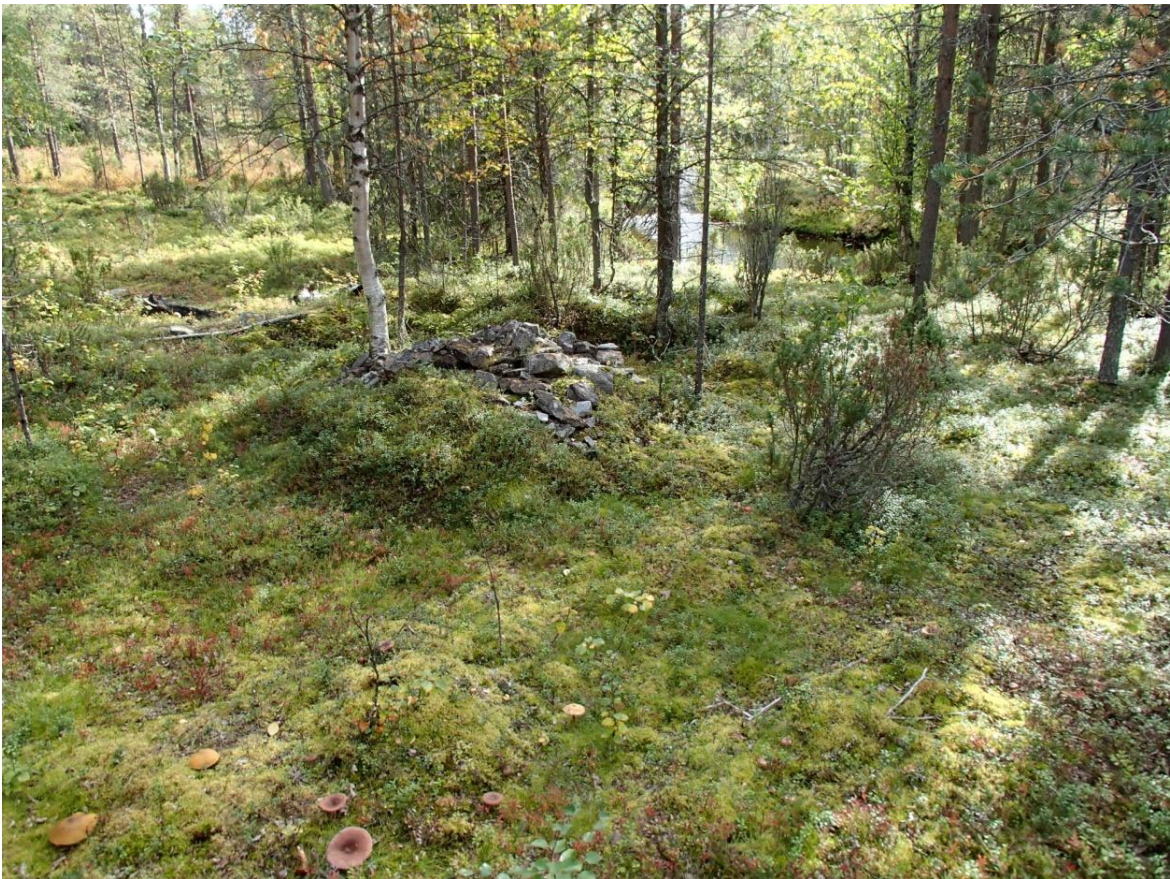
Saunan jäännös Piettämäjoen rannalla, kuvattu kaakkoon.

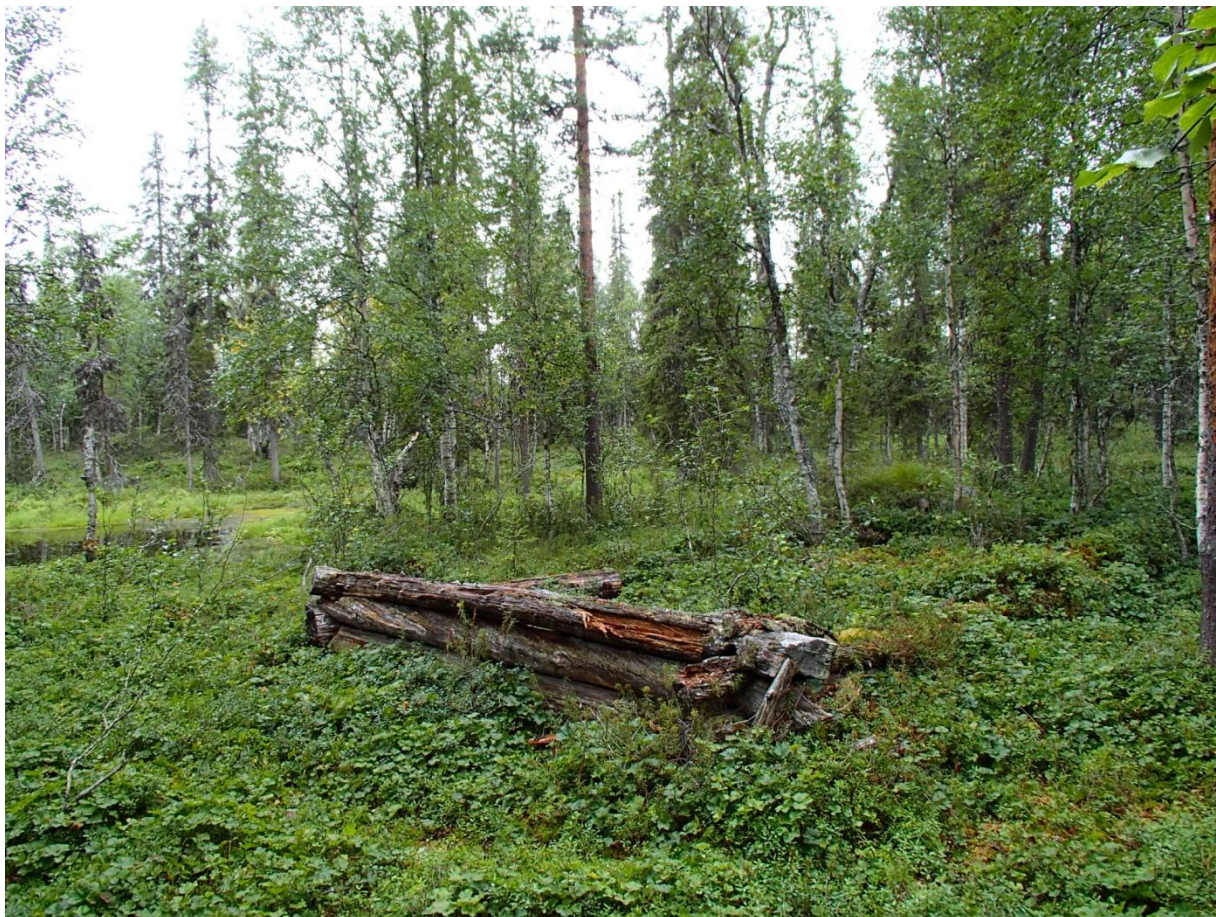
Väljängkä savottakämpä jäännös		MH-tunnus: 175985	
Kohdetyyppi:	1 Asuinpaikat	Haltija:	191 Metsätalous Itä-Lappi
Ajoitus:	7116 Uusi aika	Ylläpitäjä:	191 Metsätalous Itä-Lappi
Rakentamisvuosi:		Kunta:	758 SODANKYLÄ
Lukumäärä:	1		
Koordinaattiselitys:	Keskikoordinaatit	Geometria tuotettu:	4 Gps-mittaus, korjaamaton
Koordinaatit:	X 7540196, Y 3538976, Z 264	Löydöt:	
Taustatiedot			
Sutigis.			
Ympäristön kuvaus			
Kohde sijaitsee Korvasvaaran luoteisreunalla olevan Väljängän reunassa, pienen suolammen vieressä. Kohde on muuten aluskasvillisuuden peitossa, mutta eteläpäädyn hirret näkyvät. Paikalla kasvaa sammalia, suopursua, mustikkaa, hillaa ja variksenmarjaa.			
Kohteen kuvaus			
Pieni savottakämpän jäännös, pohjois-etelä suuntainen, kooltaan 9,5 m x 3,7 m. Pohjoispää on täysin aluskasvillisuuden peitossa, eteläpäässä on jäljellä kolme hirsikertaa. Hirret ovat pyöröhirsiiä, joita ei ole varattu. Hirsien välissä on sammalia tilkkeenä. Hirret on katkaistu kirveellä ja niissä on kirveellä veistetyt ylä-, ala- tai kaksipuoliset salvokset. Oviaukko on länsiseinällä, sen reunoissa ei ole karapuita, mutta hirsien päät on kavennettu. Pohjoispäässä on mahdollisesti laverin jäänteitä, mutta tiheän aluskasvillisuuden alta siitä on vaikea saada kunnolla selvää. Luoteisnurkassa on niin ikään aluskasvillisuuden peittämä, suurista kivistä tehty piisi.

Kämpän jäännös on pääosin aluskasvillisuuden peitossa, kuvattu luoteeseen.

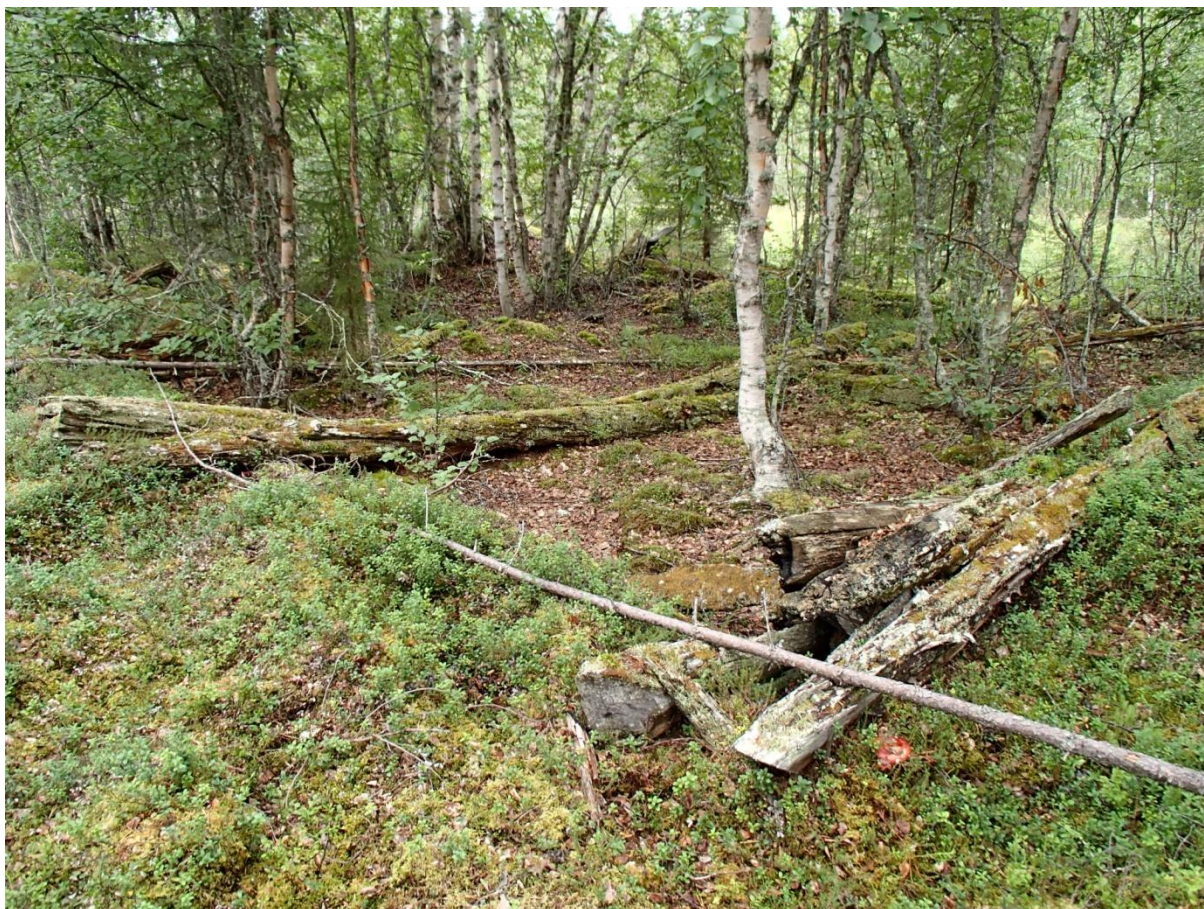
Korvasvaara 1 savottakämpä jäännös		MH-tunnus: 175986	
Kohdetyyppi:	1 Asuinpaikat	Haltija:	191 Metsätalous Itä-Lappi
Ajoitus:	7116 Uusi aika	Ylläpitäjä:	191 Metsätalous Itä-Lappi
Rakentamisvuosi:		Kunta:	758 SODANKYLÄ
Lukumäärä:	1		
Koordinaattiselitys:	Keskikoordinaatit	Geometria tuotettu:	4 Gps-mittaus, korjaamaton
Koordinaatit:	X 7541041, Y 3539816, Z 250	Löydöt:	
<i>Taustatiedot</i>			
Sutigis.			
<i>Ympäristön kuvaus</i>			
Kohde sijaitsee Korvasvaaran pohjoisreunan alarinteessä lähes tasaisella maalla, aivan suon reunassa, Korvasen Kotirovaan johtavasta tiestä noin 30 m itään. Sen päällä kasvaa runsaasti pieniä koivuja ja muutama mänty.			
<i>Kohteen kuvaus</i>			
Suuri kolmihuoneinen savottakämpän jäännös, kooltaan 18 m x 8 m. Sen keskiosa on päätyjä leveämpi, eli keskiosan nurkat tulevat pohjoisseinästä ulos. Keskiosa on n. 7 m pitkä ja 9,3 m leveä. Toisessa nurkassa on osin hiiltyneitä puita eli siinä on nähtävästi pidetty nuotiota. Kämpästä on keskimäärin kaksi hirsikertaa jäljellä ja ne ovat pääosin aluskasvillisuuden peittämiä. Myös kattopuiden pätkiä on seinää vasten jäljellä. Keskiosassa näyttää olevan kurkihirren jänneet poikittain rakennuksen pitkään sivuun nähden, eli kämpässä on ilmeisesti ollut jokaisessa osassa oma harjakatto. Alarinteen puolella on keskellä oviaukko ja päissä suuret piisit, kooltaan n. 2 m x 2 m. Eteläpäässä on pieni roskakuoppa.

Kämpän leveämpi keskiosa kuvattuna luoteeseen.

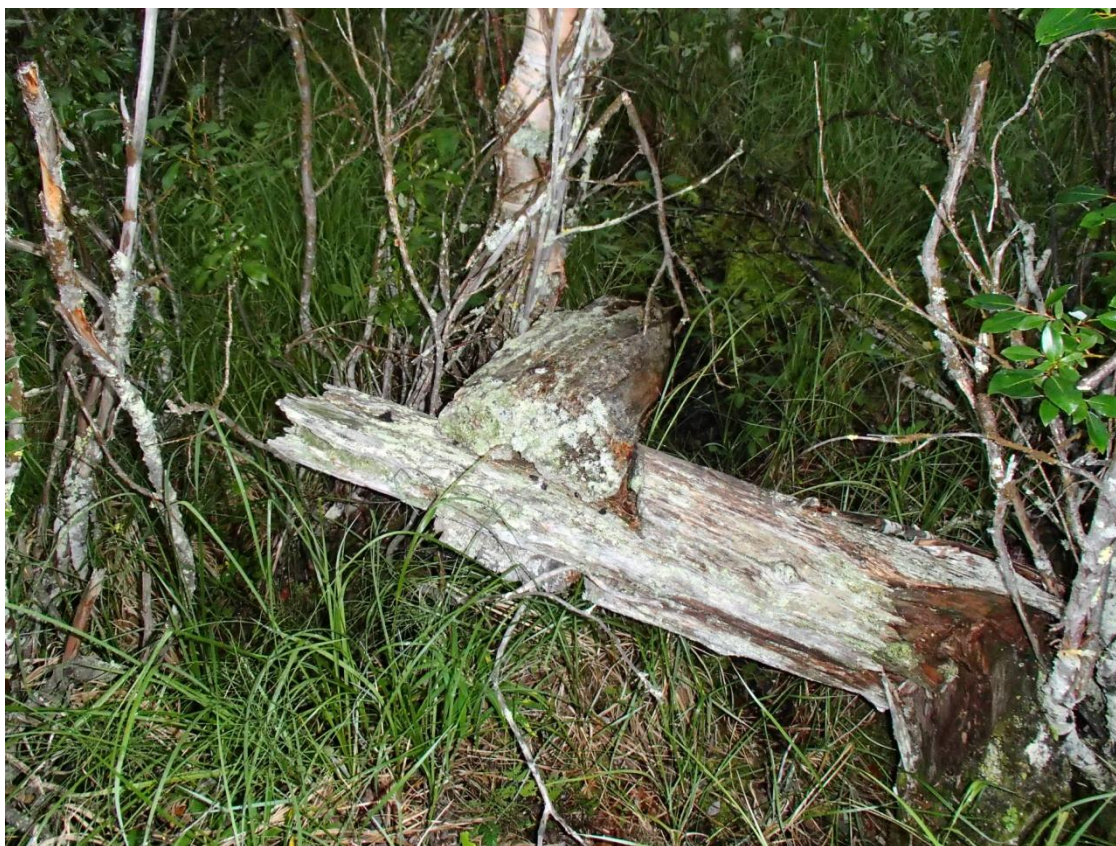
<i>Kohteen kuvaus</i>			
Pato on pohjoispäässään noin 5 m leveä ja noin 50 cm korkea, ja leveämpi ja korkeampi joen rannalla. Joen viereisessä päässä on suuria kiviä. Vallin reunoilla kasvaa tiheästi koivuja. Alavirran puolella on muutamia viistoon asetettuja suuria paaluja, joiden päät on kavennettu ja niitä tukevat pitkät hirret. Padon päällä kasvaa kuitenkin niin tiheä pusikko, ettei rakenteista saa kunnolla selvää. Patoa on joen molemmilla puolin noin 50 m pituudelta. Joen ylittävä tie on kulkenut aikoinaan patoa pitkin, ja joen eteläpuolella on matalaa tievallia näkyvissä vielä noin 60 m verran.			
<i>Kohteen rajaus</i>			
Kohde rajautuu havaitun rakenteen lähiympäristöön.			
<i>Tulkinta</i>			
Uittopato, joka karttatietojen perusteella on rakennettu vuosien 1936 ja 1952 välillä.			
<i>Lisätietoja</i>			
<i>Toimenpiteet</i>			
<i>Tarkastukset</i>			
Tila: 3 Toteutettu		Laji: 6 Suojeluarvojen tarkastus	Tarkastusvuosi: 2014

Tammen puisia tukirakenteita kuvattuna länteen.

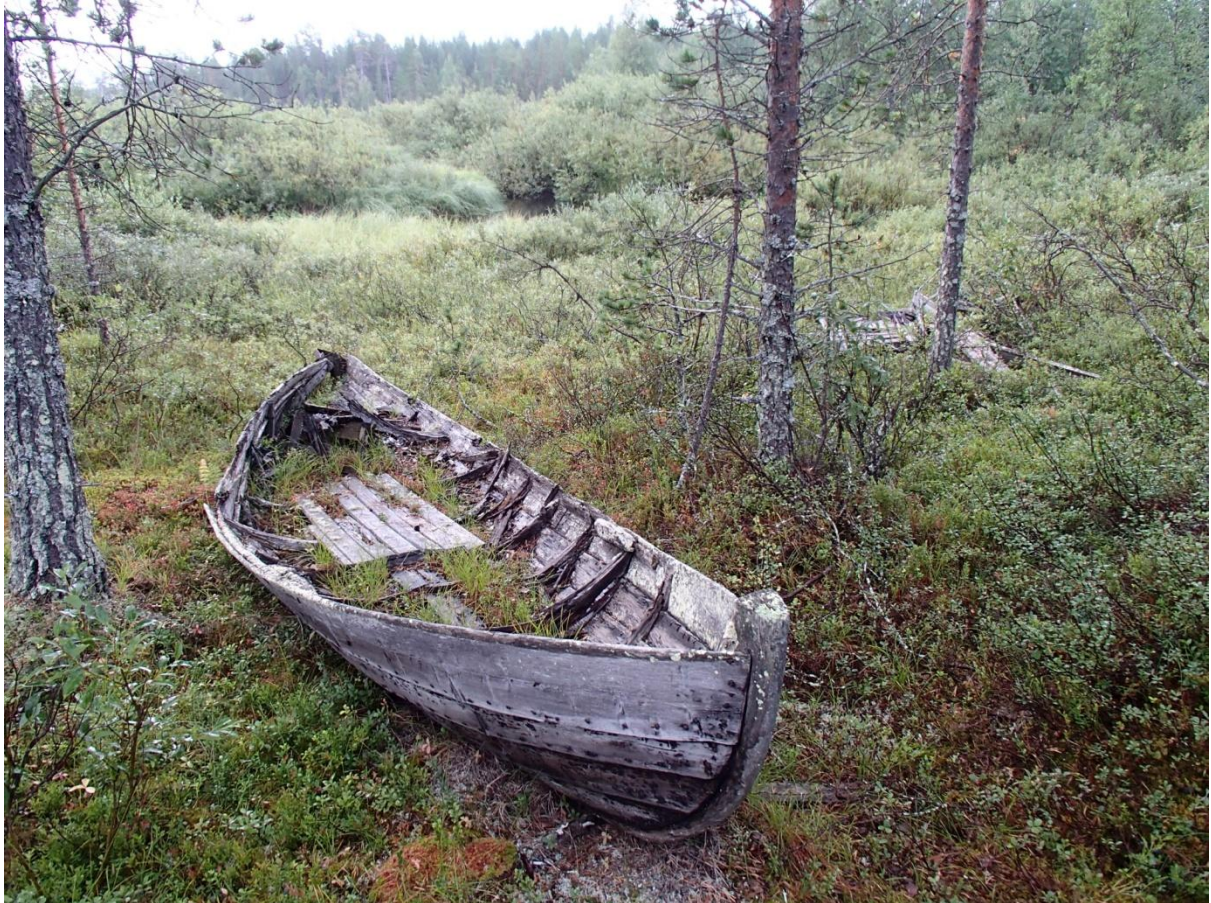
Korvasjoki 1 vene jäännös		MH-tunnus: 175995	
Kohdetyyppi:	13 Liikennekohteet	Haltija:	191 Metsätalous Itä-Lappi
Ajoitus:	7116 Uusi aika	Ylläpitäjä:	191 Metsätalous Itä-Lappi
Rakentamisvuosi:		Kunta:	758 SODANKYLÄ
Lukumäärä:	1		
Koordinaattiselitys:	Keskikoordinaatit	Geometria tuotettu:	4 Gps-mittaus, korjaamaton
Koordinaatit:	X 7542117, Y 3539809, Z 249	Löydöt:	
<i>Taustatiedot</i>			
Uusi löytö.			
<i>Ympäristön kuvaus</i>			
Kohde sijaitsee Korvasjoen pohjoisrannalla, uittopadon itäpuolella.			
<i>Kohteen kuvaus</i>			
Kohde on hieman levähtänyt veneen jäännös, pituus 5,5 m ja leveys 1,2 m. Siinä on viisi limittäistä kylkilautaa ja veistetyt kaaret. Osa kylkilautoista on jatkettu. Vene on varsin pitkälle maatunut ja sen pohja on hajonnut. Pohjalla kasvaa heiniä ja puolukkaa. Vene on vanha uiton vene jonka perä on myöhemmin lyhennetty perämoottorille sopivaksi. Perä on murtunut ja vääntynyt sivulle, kokka on lähes ehjä. Keulassa on hankaimien paikkojen vahvistukset.

Veneen jäännös Korvasjoen pohjoisrannalla kuvattuna etelään.

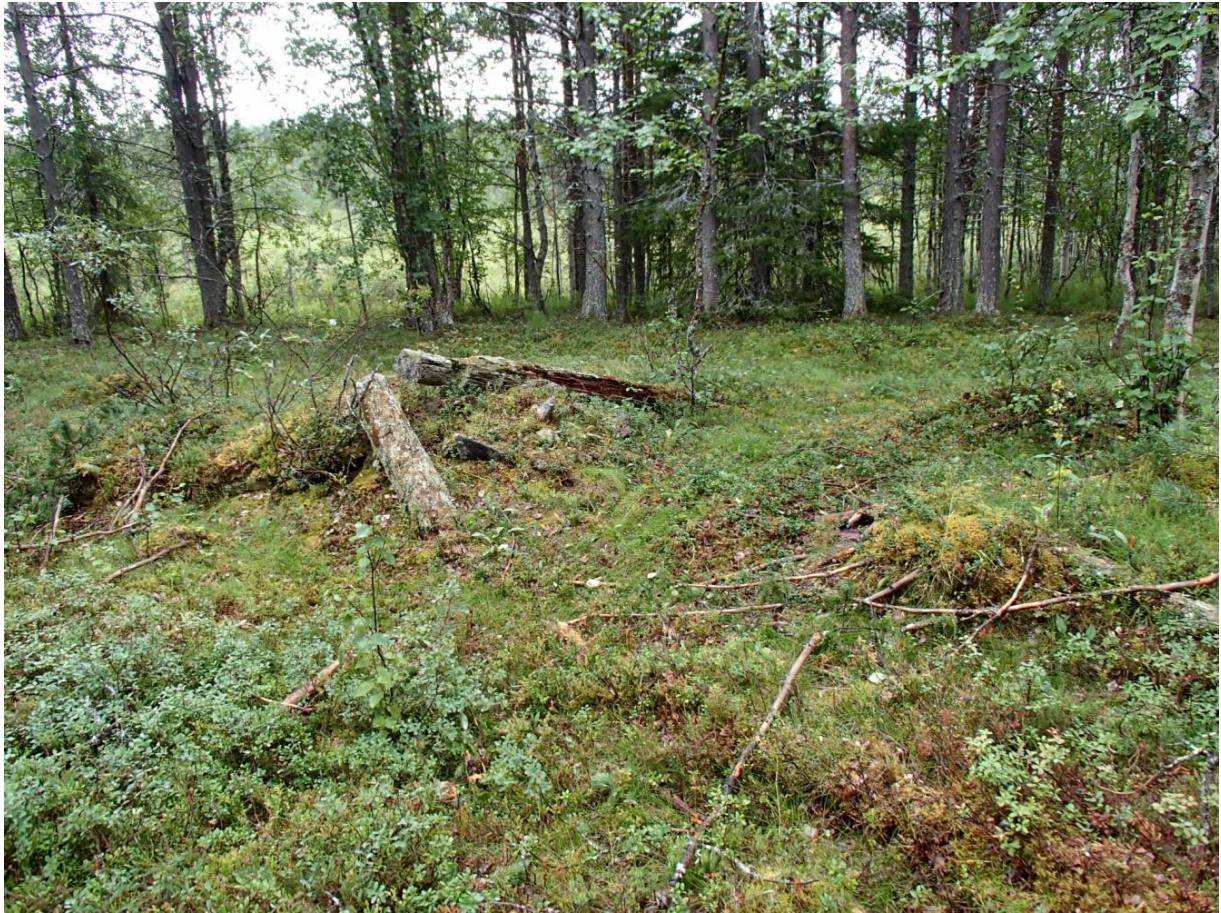
Korvasen Kotirova 2 kämpppä jäännös		MH-tunnus: 176019	
Kohdetyyppi:	1 Asuinpaikat	Haltija:	191 Metsätalous Itä-Lappi
Ajoitus:	7116 Uusi aika	Ylläpitäjä:	191 Metsätalous Itä-Lappi
Rakentamisvuosi:		Kunta:	758 SODANKYLÄ
Lukumäärä:	1		
Koordinaattiselitys:	Keskikoordinaatit	Geometria tuotettu:	4 Gps-mittaus, korjaamaton
Koordinaatit:	X 7542132, Y 3539742, Z 249	Löydöt:	
<i>Taustatiedot</i>			
Uusi löytö.			
<i>Ympäristön kuvaus</i>			
Sijaitsee Korvasen Kotirovan kaakkoisreunalla, Hietalan tilan piha-alueen kaakkoispuolella.			
<i>Kohteen kuvaus</i>			
Pienen rakennuksen pohja, kooltaan 3,5 m x 7 m. Siitä on jäljellä pienehkö piisikiveys ja muutamia hirssiä, joissa on sahalla tehdyt suorakulmaiset salvokset. Oviaukko on länsipäässä. Voi olla Hietalan tilaan liittyvä saunan jäännös tai tammikämpä.			
<i>Kohteen rajaus</i>			
Kohde rajautuu pistemäisesti.			
<i>Tulkinta</i>			
Hietalan tilan sauna tai tammikämpä.

Tammikämpä tai mahdollisesti sauna. Kuvaussuunta etelään.
