Sodankylä Kulttuuriperintökohteiden inventointi 2014

Sodankylän itäosa

Taulukko 2. Luettelo tarkastetuista kohteista. Koordinaatit KKJ.

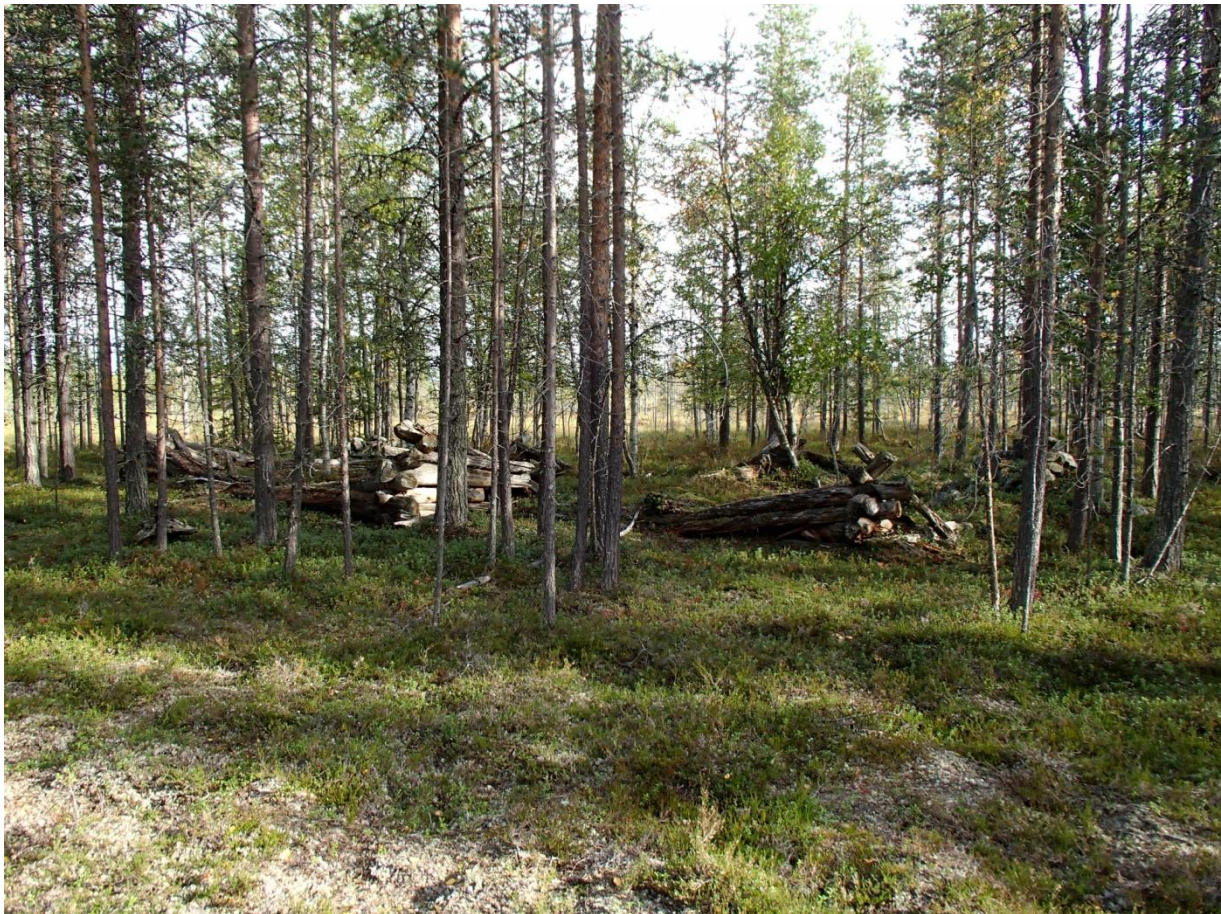
Luode-kaakko suuntainen 3-osainen kämpän jäännös, jonka keskiosa on päätyjä leveämpi ja mahdollisesti ollut kattamaton. Päätyhuoneiden leveys on n. 6,5 m ja keskiosan n. 8,9 m. Päätyjen pituudet ovat n. 5 m ja 5,5 m, keskiosan n. 8,9 m. Rakennelman koko pituus on n. 18,5 m. Keskiosan nurkissa 4-5 hirsikertaa jäljellä, muissa nurkissa 2-4 ja seinien keskikohdissa 1-2. Hirret ovat pyöröhirsiiä, joissa on kirveellä tehdyt pääosin alapuoliset salvokset, osa salvoksista on kaksipuolisia. Hirret ovat pääosin jo varsin maatuneita. Sisäseiniä ei ole tasoitettu. Suonpuoleisissa päätynurkissa on suurista kivistä tehdyt piisit. Etelänurkan piisi on varsin hyvin pystyssä. Keskiosan eteläpuolen seinässä on mahdollisesti valoaukko. Päädyissä kurkihirret ovat poikittain eli katot ovat olleet myös poikittain. Joitakin kattopuita on säilynyt osittain. Suon puolella keskiosassa ei ehkä ole ollut seinää.

Savottakämpä, rakenteiden ja maatuneisuuden perusteella rakennettu 1900-luvun alkupuolella.

Yleiskuva pohjoiseen.

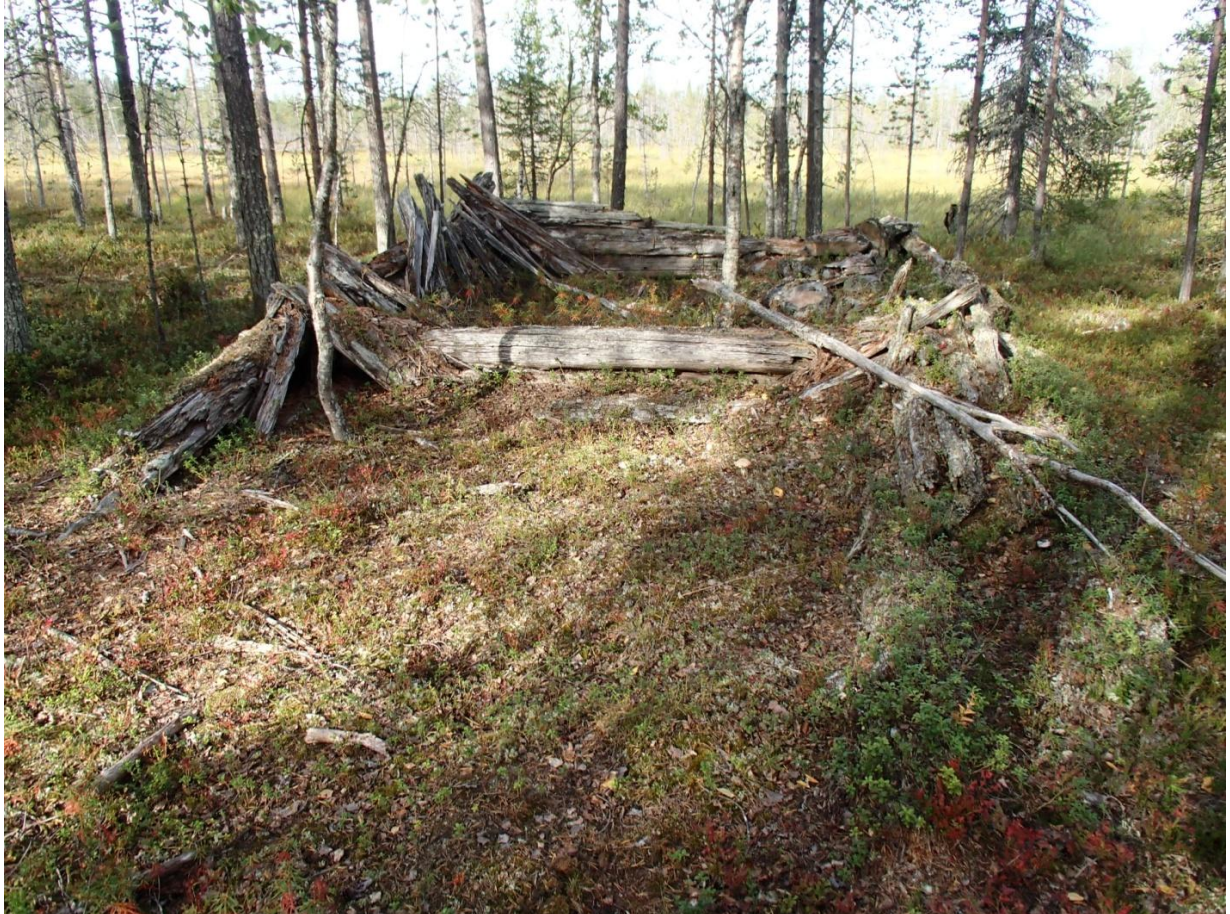
Korvasvaara 3 savottakämpä jäännös		MH-tunnus: 176023	
Kohdetyyppi:	1 Asuinpaikat	Haltija:	191 Metsätalous Itä-Lappi
Ajoitus:	7116 Uusi aika	Ylläpitäjä:	191 Metsätalous Itä-Lappi
Rakentamisvuosi:		Kunta:	758 SODANKYLÄ
Lukumäärä:	1		
Koordinaattiselitys:	Keskikoordinaatit	Geometria tuotettu:	4 Gps-mittaus, korjaamaton
Koordinaatit:	X 7539629, Y 3541017, Z 270	Löydöt:	
<i>Taustatiedot</i>			
Uusi löytö.			
<i>Ympäristön kuvaus</i>			
Kohde sijaitsee Korvasvaaran pohjoisreunalla kämpästä 1 noin 150 m luoteeseen, maan nokassa.			
<i>Kohteen kuvaus</i>			
Itä-länsi suuntainen, kaksiosainen kämpän jäännös, jonka koko on n. 7,9 m x 3,7 m. itäpää on lähes täysin tuhoutunut, siinä on jäljellä vain yksittäiset pitkälle lahonneet hirret. Länsipäässä on jäljellä neljä hirsikertaa. Hirsissä on kirveellä tehdyt, pyöreäpohjaiset ja tarkasti tehdyt, alapuoliset salvokset. Kattopuiden katkelmia on jäljellä seinää vasten, ne ovat haljispuolikkaita. Piisi on luoteisnurkassa ja sen vieressä pohjoisseinällä on oviaukko. Länsipäädyn ulkopuolella on roskakuoppa.

<i>Kohteen rajaus</i>			
Kohde rajautuu havaitun rakenteen lähiympäristöön.			
<i>Tulkinta</i>			
Savottakämpä, rakenteiden ja niiden maatuneisuuden perusteella 1900-luvun alkupuolelta.			
<i>Lisätietoja</i>			
<i>Toimenpiteet</i>			
<i>Tarkastukset</i>			
Tila: 3 Toteutettu	Laji: 6 Suojeluarvojen tarkastus	Tarkastusvuosi: 2014	
Tarkastuspvm: 3.9.2014	Tarkastaja: J.-P. Joona		
Kuvaus: KMO kulttuuriperintöinventointi			
Viranomaisrekisterinro:		Kunto:	3 Huono
		Olotila:	2 Ei käytössä
Arvotus:	8 Muu suojeluarvo	Kohteen	9 Muu suojeluarvo

Yleiskuva kämpästä länteen.

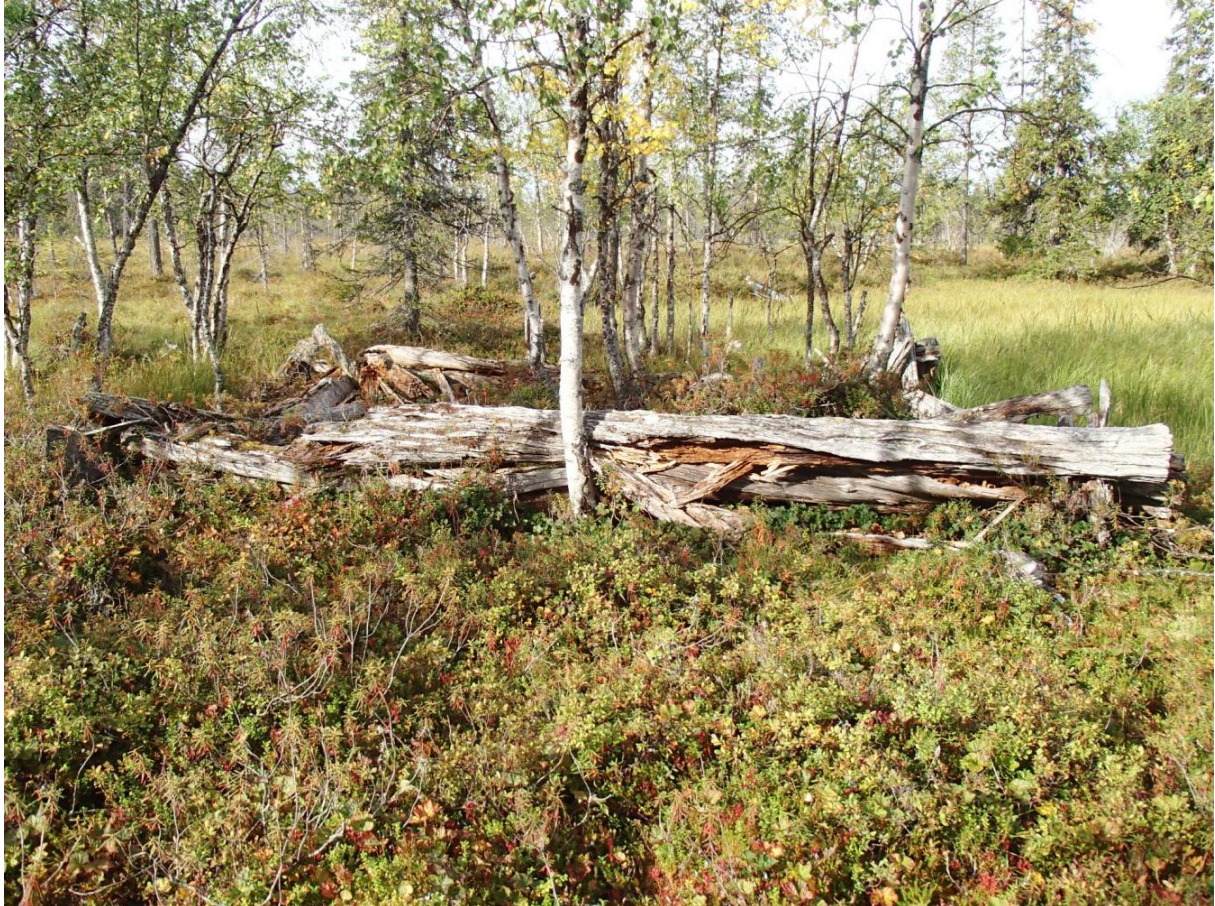
Korvasvaara 4 kämppä jäännös		MH-tunnus: 176030	
Kohdetyyppi:	1 Asuinpaikat	Haltija:	191 Metsätalous Itä-Lappi
Ajoitus:	7116 Uusi aika	Ylläpitäjä:	191 Metsätalous Itä-Lappi
Rakentamisvuosi:		Kunta:	758 SODANKYLÄ
Lukumäärä:	1		
Koordinaattiselitys:	Keskikoordinaatit	Geometria tuotettu:	4 Gps-mittaus, korjaamaton
Koordinaatit:	X 7539691, Y 3541133, Z 268	Löydöt:	
<i>Taustatiedot</i>			
Sutigis.			
<i>Ympäristön kuvaus</i>			
Kohde sijaitsee Korvasvaaran pohjoispuolisella nimettömällä suolla. Päällä kasvaa pari koivua, sammalia, hillaa, puolukkaa, mustikkaa ja variksenmarjaa.			
<i>Kohteen kuvaus</i>			
Pienen hirsikämpän jäännös, koko on n. 5,4 m x 5,2 m. Jäljellä on 2-3 hirsikertaa jo pitkälle maatuneita puita. Hirsissä on kirveellä tehdyt alapuoliset salvokset ja ne on veistetty tasaisiksi sisäpuolelta. Itäseinällä on yhteen hirteen veistetty valoaukko. Oviaukko on pohjoisseinällä ja sen päällä on kurkihirsi. Koilliskulmassa on täysin aluskasvillisuuden peittämä piisi. Vieressä on roskakuoppa.

<i>Kohteen rajaus</i>			
Kohde rajautuu havaitun rakenteen lähiympäristöön.			
<i>Tulkinta</i>			
Kämpä, rakenteiden ja maatuneisuuden perusteella rakennettu 1900-luvun alussa.			
<i>Lisätietoja</i>			
<i>Toimenpiteet</i>			
<i>Tarkastukset</i>			
Tila: 3 Toteutettu		Laji: 6 Suojeluarvojen tarkastus	Tarkastusvuosi: 2014
Tarkastuspv: 3.9.2014		Tarkastaja: J.-P. Joona	
Kuvaus: KMO kulttuuriperintöinventointi			
Viranomaisrekisterinro:		Kunto:	3 Huono
Arvotus:	8 Muu suojeluarvo	Olotila:	2 Ei käytössä
		Kohteen suojele:	9 Muu suojeluarvo

Yleiskuva länteen.

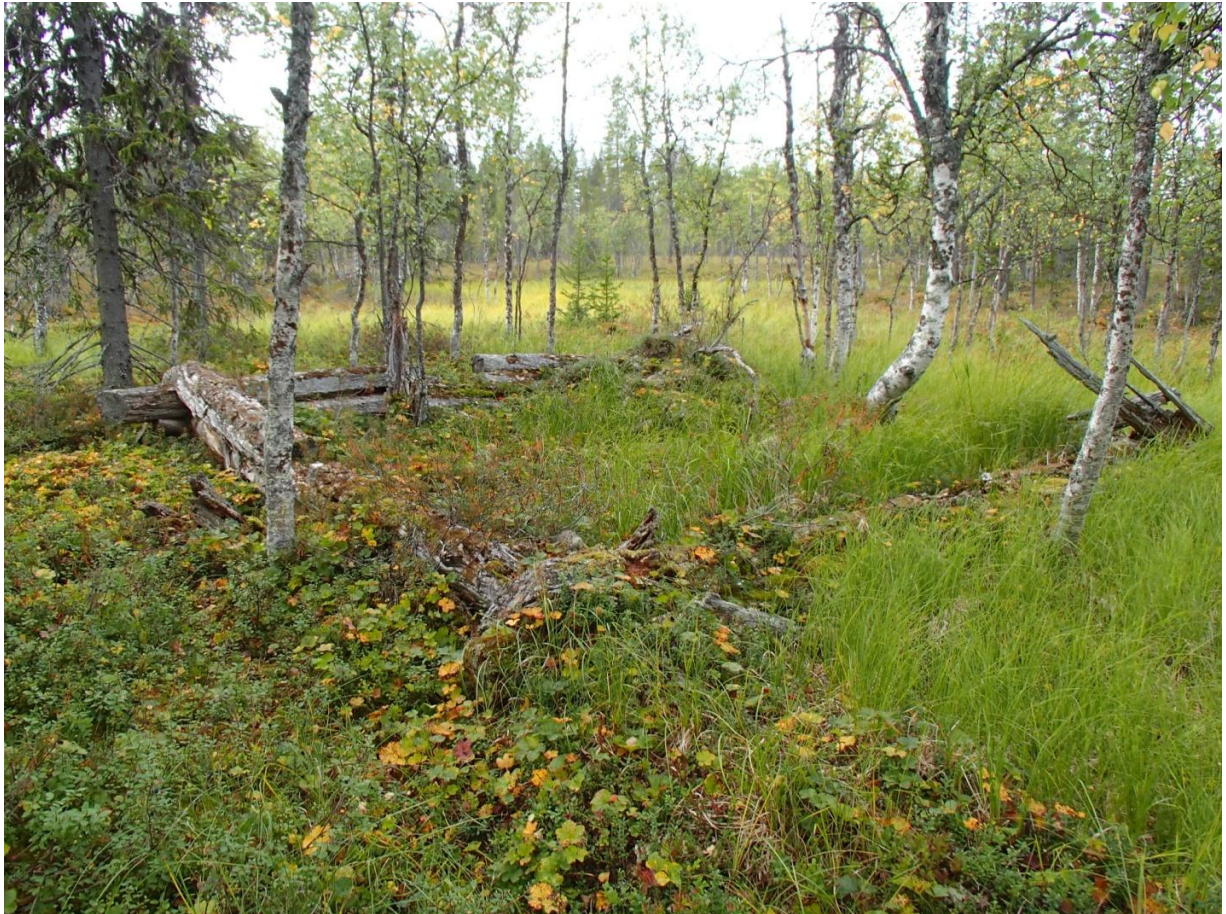
Korvasvaara 5 kämppä jäännös		MH-tunnus: 176033	
Kohdetyyppi:	1 Asuinpaikat	Haltija:	191 Metsätalous Itä-Lappi
Ajoitus:	7116 Uusi aika	Ylläpitäjä:	191 Metsätalous Itä-Lappi
Rakentamisvuosi:		Kunta:	758 SODANKYLÄ
Lukumäärä:	1		
Koordinaattiselitys:	Keskikoordinaatit	Geometria tuotettu:	4 Gps-mittaus, korjaamaton
Koordinaatit:	X 7539732, Y 3541146, Z 267	Löydöt:	
<i>Taustatiedot</i>			
Sutigis.			
<i>Ympäristön kuvaus</i>			
Kohde sijaitsee Korvasvaaran pohjoispuolisella nimettömällä suolla. Päällä kasvaa pari koivua, sammalia, heinää, hillaa, puolukkaa ja variksenmarjaa. Vieressä on lähde.			
<i>Kohteen kuvaus</i>			
Pääilmansuuntien mukainen rakennuksen pohja, kooltaan 5,5 m x 5,5 m. Jäljellä 2-3 hirsikertaa, joissa on kirveellä tehdyt alapuoliset salvokset. Sisäseinät on veistetty tasaisiksi. Itä- ja pohjoisseinillä on valoaukot, länsiseinällä oviaukko, jonka päällä kurkihirsi. Lounasnurkassa on piisikiveys, jonka päällä kasvaa sammalia ja varpuja.

<i>Kohteen rajaus</i>			
Kohde rajautuu havaitun rakenteen lähiympäristöön.			
<i>Tulkinta</i>			
Kämpä joka rakenteiden ja maatuneisuuden perusteella on rakennettu 1900-luvun alussa.			
<i>Lisätietoja</i>			
<i>Toimenpiteet</i>			
<i>Tarkastukset</i>			
Tila: 3 Toteutettu		Laji: 6 Suojeluarvojen tarkastus	
Tarkastusvuosi: 2014		Tarkastusvuosi: 2014	
Tarkastuspvm: 3.9.2014		Tarkastaja: J.-P. Joonas	
Kuvaus: KMO kulttuuriperintöinventointi			
Viranomaisrekisterinro:		Kunto:	3 Huono
Arvotus:	8 Muu suojeluarvo	Olotila:	2 Ei käytössä
Selitys:		Kohteen suojele:	9 Muu suojeluarvo
		Selitys:

Yleiskuva etelään.

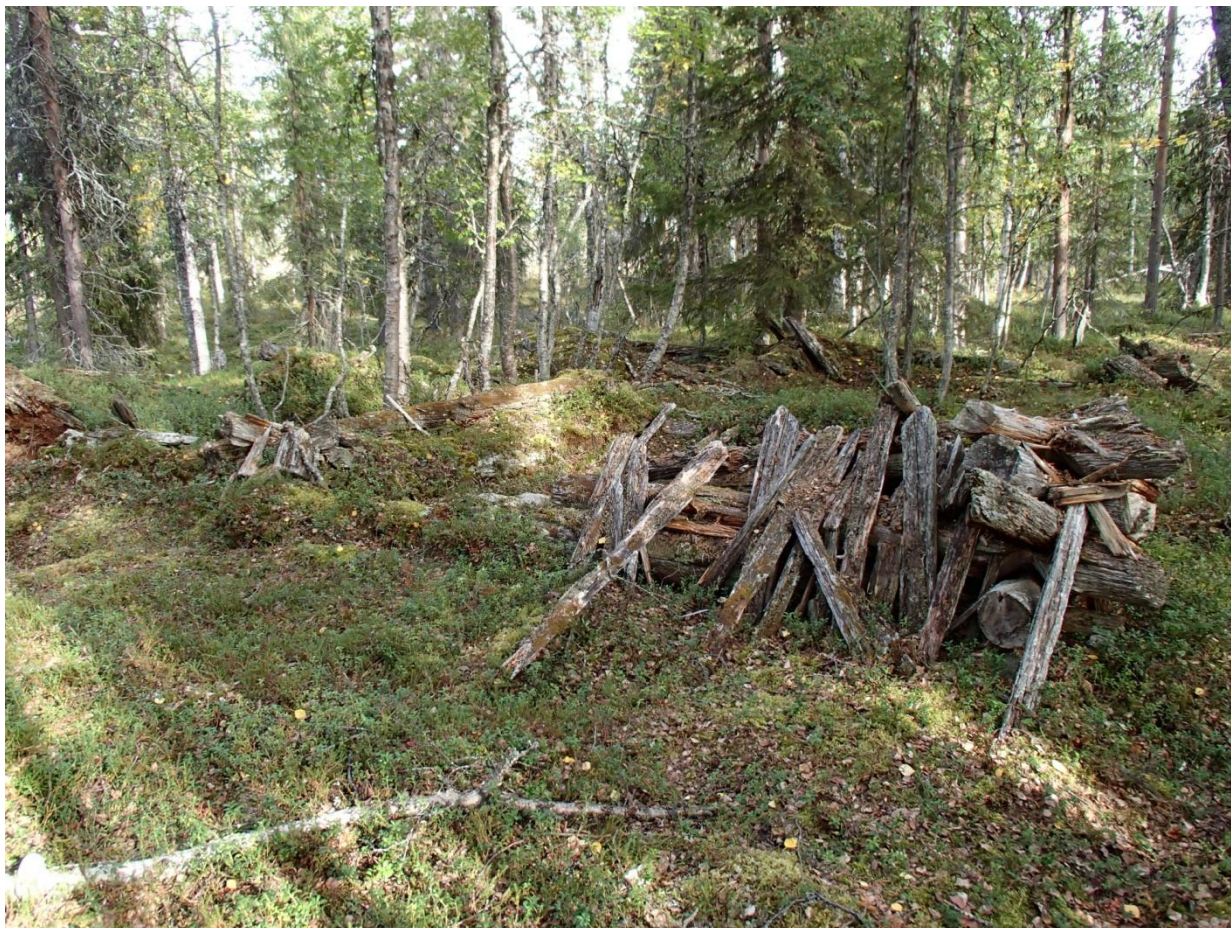
Korvasvaara 6 kämppä jäännös		MH-tunnus: 176034	
Kohdetyyppi:	1 Asuinpaikat	Haltija:	191 Metsätalous Itä-Lappi
Ajoitus:	7116 Uusi aika	Ylläpitäjä:	191 Metsätalous Itä-Lappi
Rakentamisvuosi:		Kunta:	758 SODANKYLÄ
Lukumäärä:	1		
Koordinaattiselitys:	Keskikoordinaatit	Geometria tuotettu:	4 Gps-mittaus, korjaamaton
Koordinaatit:	X 7539693, Y 3540700, Z 271	Löydöt:	
<i>Taustatiedot</i>			
Uusi löytö.			
<i>Ympäristön kuvaus</i>			
Kohde sijaitsee Korvasvaaran pohjoisreunalla, suolle työntyvässä niemikkeessä. Paikalla kasvaa sekametsää, kämpän päällä koivuja ja kuusia.			
<i>Kohteen kuvaus</i>			
Kohde on väli-ilmansuuntien mukainen neliömäinen kämpän jäännös, kooltaan 7,6 m x 7,8 m. Etelänurkassa on jäljellä 4-5 hirsikertaa, muissa nurkissa vähemmän ja seinien keskellä vain 1 tai 2. Kämpässä näyttää olevan neljä huonetta. Siinä on useita oviaukkoja; etelänurkan huoneessa ehkä kaksi. Aukko on ainakin neljässä hirressä, mikä vaikuttaa liian suurelta ollakseen ikkuna. Aukkojen reunoissa ei ole karapuita. Hirsissä on kirveellä veistetyt alapuoliset salvokset, hirren yläpuolta on myös osin veistetty sopimaan paremmin salvokseen. Hirret ovat pääosin aluskasvillisuuden peittämiä. Kattolautoja on pystyssä seinää vasten. Pohjois- ja länsinurkissa on pienet aluskasvillisuuden peittämät piisit.

Kattopuiden jätteitä on säilynyt kämpän eteläseinällä, kuvattu pohjoiseen.

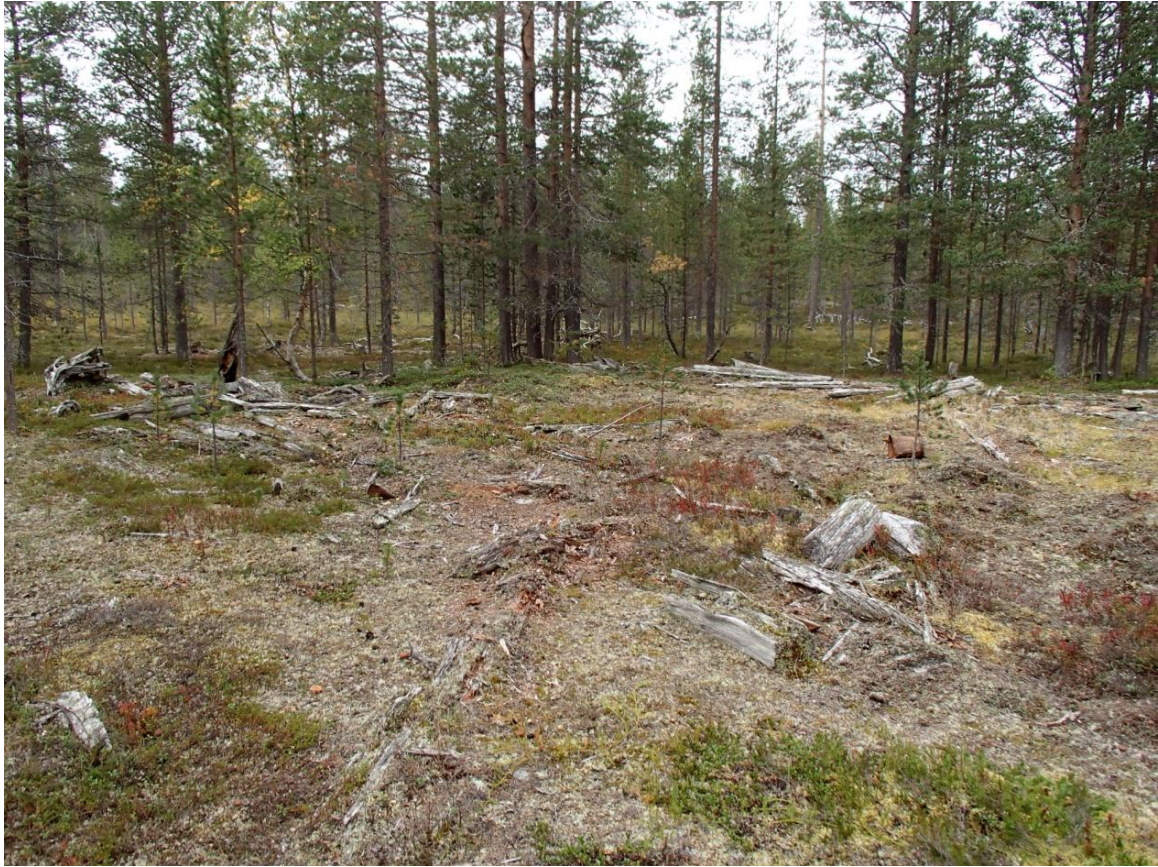
Kämpänpohja 1 on lounaisin, se on väli-ilmansuuntien mukainen, kooltaan 8,9 m x 9,3 m. Kämpä on ilmeisesti purettu ja viety pois. Osin jäljellä on yksittäiset seinähirret, jotka ovat jo pitkälle maatuneet. Jäljellä on myös poikkisahattuja hirsien pätkiä, jotka on luultavasti otettu polttopuiksi ja/tai uusiokäyttöä varten. Jäljellä olevat hirren pätkät on kaadettu kirveellä ja niissä on sahalla tehdyt, suorakulmaiset salvokset. Lisäksi jäljellä on muutamia pienempiä puita, mahdollisesti kattopuita. X=3544146 Y=7538498			
Kämpän pohja 2 sijaitsee edellisestä noin 20 m koilliseen. Maassa on muutamia rakennuksen jäänteitä, ehkä yksi seinähirsi ja muutamia muita rakennuspuiden jäänteitä, mutta ei selvää rakennuksen pohjaa. Ilmeisesti paikalla ollut kämpä on purettu ja mahdollisesti sen yli on ajettu puskutraktorilla. X=3544171 Y=7538507			
Kämpän pohja 3 sijaitsee noin 15 m koilliseen edellisestä. Se on kooltaan arviolta 8 m x 8,5 m. Yksi nurkka on tuhoutunut täysin pusku-uran kohdalta ja toinen on täysin aluskasvillisuuden peitossa. Kämpä on ilmeisesti purettu. Jäljellä olevassa osassa on maatuneet yksittäiset seinähirret, mahdollinen maapenkki sekä joitakin lattia- tai kattopuita. Rakennuksen alarinteen puolella on muutamia rakennushirsiä, joista osa veistettyjä pelkkahirsiä ja yksi päätykolmion hirsi. Toisella puolella on hirren pätkä, jossa kirveellä veistetty salvos. Lisäksi löytyi kiinteän pöydän jalka. X=3544185 Y=7538518

Kämpänpohja 1 länteen.

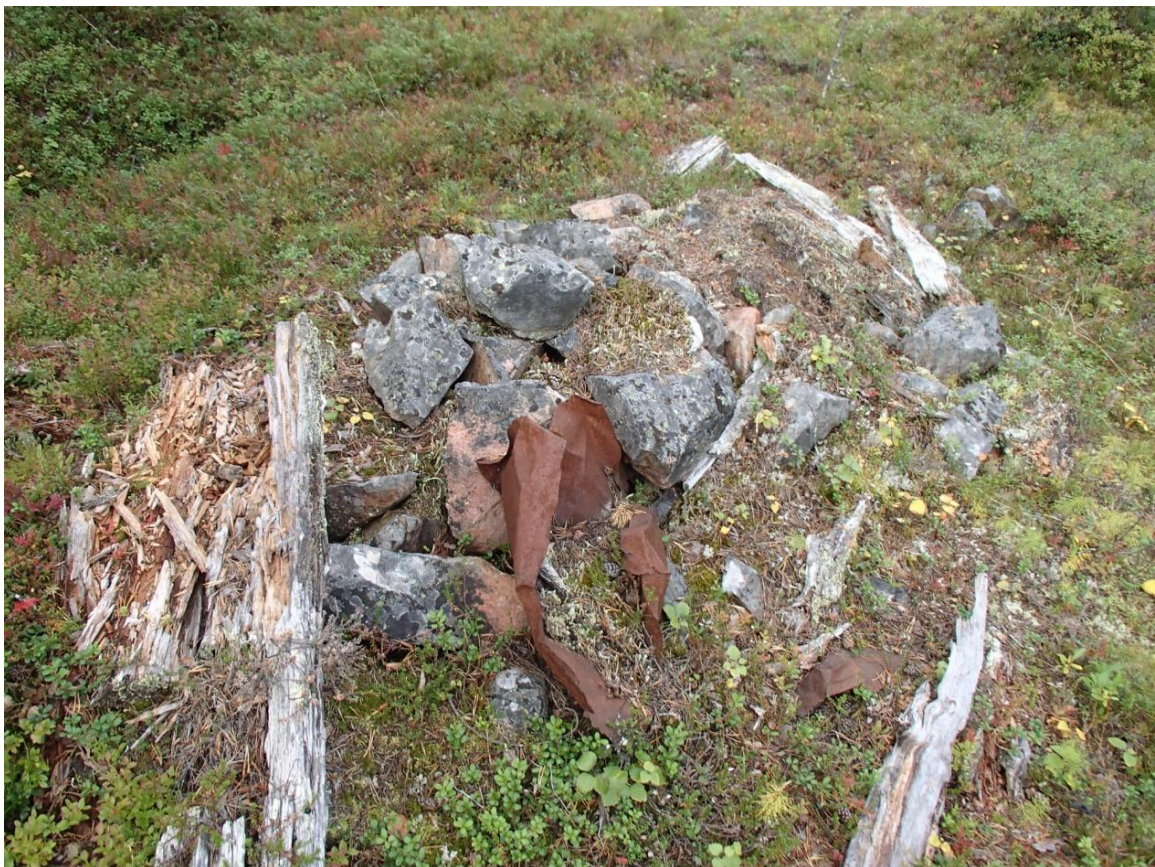
Edellisestä pohjoiseen törmän alapuolella on romahtanut kiuaskiveys ja muutamia hirren pätkiä, eli ilmeisesti saunan jäännös. Vieressä on myös muita hirsien pätkiä, jotka on mahdollisesti puskettu törmän päältä. X=3544207 Y=7538547

Saunan kiuas kuvattuna länteen.

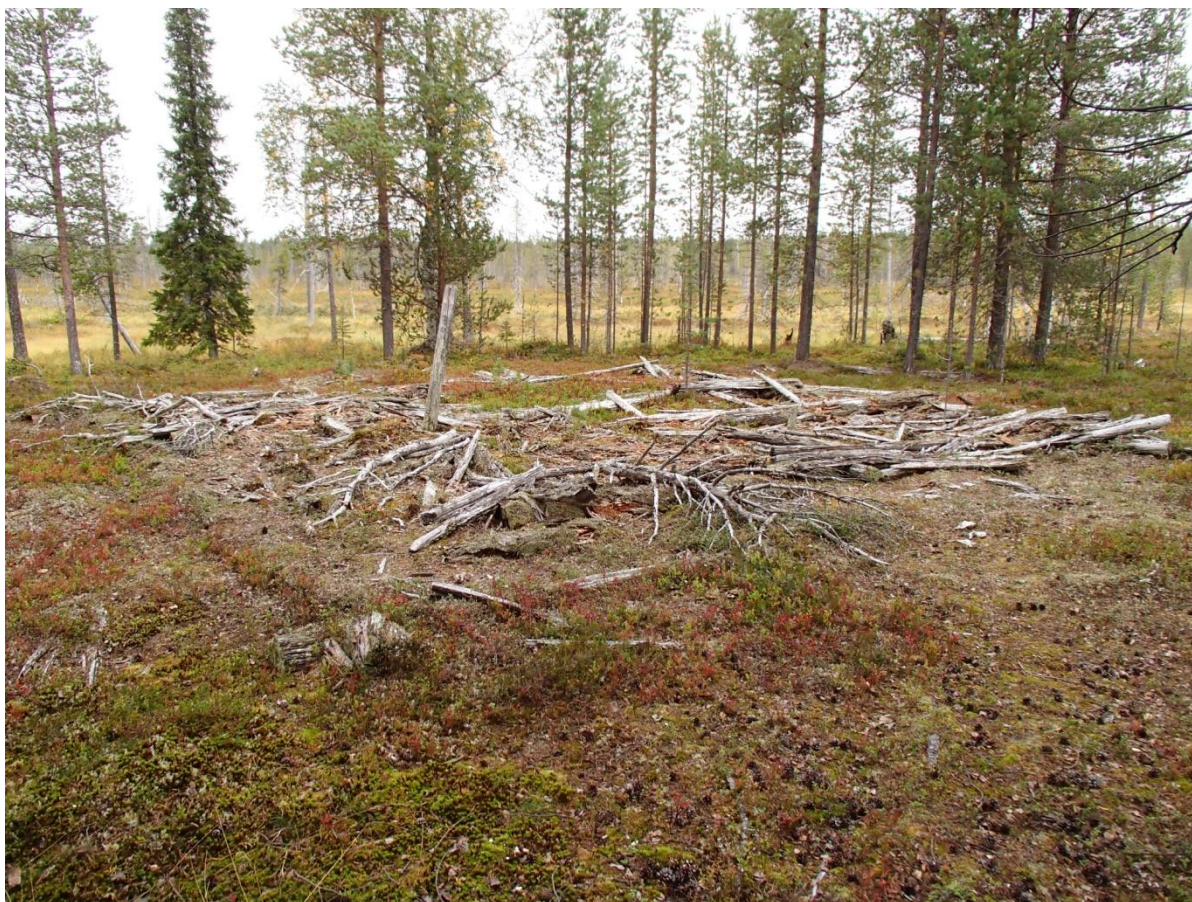
Paikalla on kaksi huonosti säilynyttä kämpän pohjaa joista on jäljellä vain yksittäiset seinähirret ja kattopuiden jäänteitä. Kumpikin on kooltaan noin 8,5 m x 8,5 m ja ne ovat rakennettu suunnilleen väli-ilmansuuntien mukaisesti. Puut ovat varsin pitkälle maatuneita. Kämpissä ei ole piisien tai kamiinoiden jäänteitä. Kämpässä 1 on laudoista tehdyn pöydän jäänteet. Kämpän 2 keskellä on noin 1,5 m pitkä kanto kämpän sisällä, mahdollinen katon tukipaalu. Ojan puolella on muutamia maatuneita puita kämpän alueen ulkopuolella, mahdollisesti lautaseinäisen varastorakennelman jäännös.

Kämpän pohja 2 pohjoiseen.

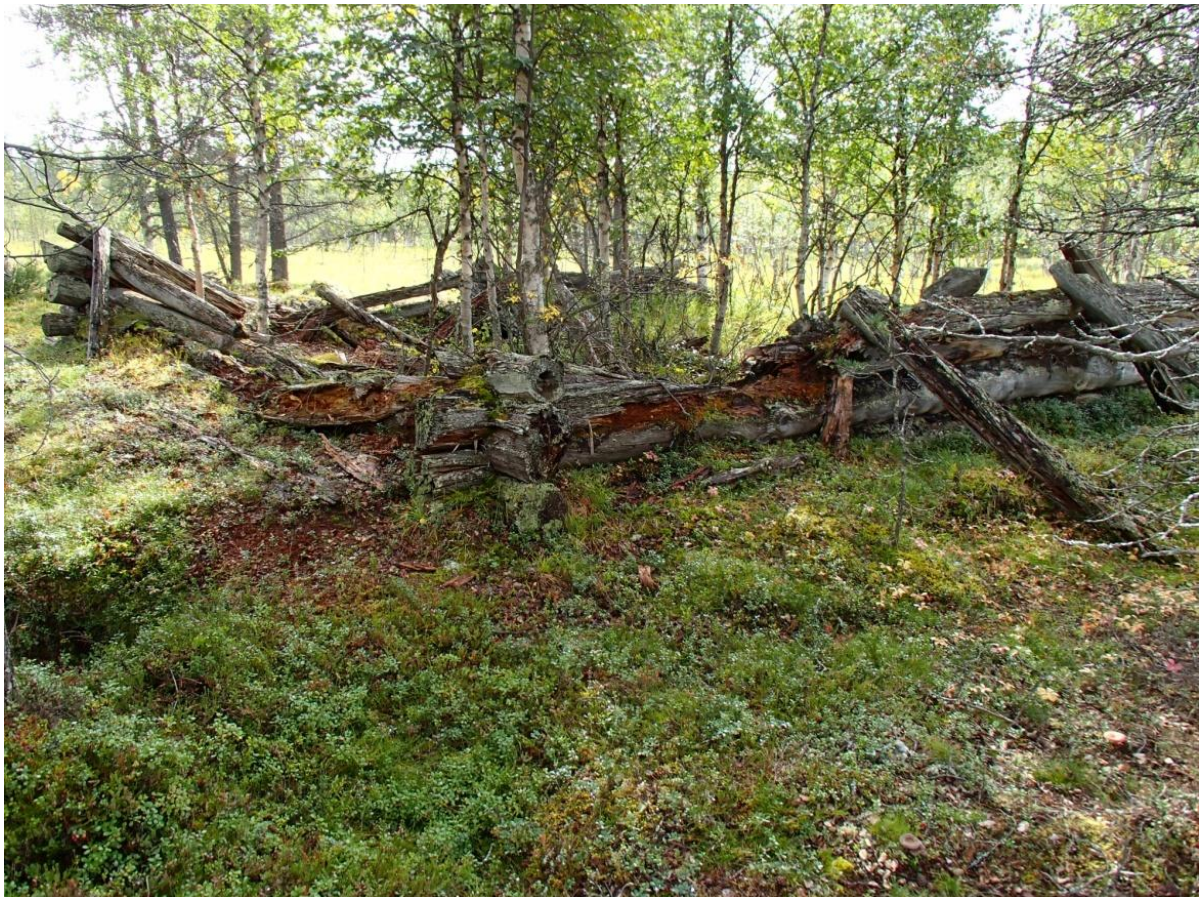
Kaitmitvaara 1 savottakämpä jäännös		MH-tunnus: 176060	
Kohdetyyppi:	1 Asuinpaikat	Haltija:	191 Metsätalous Itä-Lappi
Ajoitus:	7116 Uusi aika	Ylläpitäjä:	191 Metsätalous Itä-Lappi
Rakentamisvuosi:		Kunta:	758 SODANKYLÄ
Lukumäärä:	2		
Koordinaattiselitys:	Alueen keskikoordinaatit	Geometria tuotettu:	4 Gps-mittaus, korjaamaton
Koordinaatit:	X 7540952, Y 3543598, Z 250	Löydöt:	
<i>Taustatiedot</i>			
Jari Estola opasti paikalle.			
<i>Ympäristön kuvaus</i>			
Kohde sijaitsee Kaitmitvaaran länsireunassa Korvasjoen rannassa, jokea reunustavan suoalueen reunassa. Kuivahko kangas, kämppien päällä kasvaa koivuja.			
<i>Kohteen kuvaus</i>			
<p>Paikalla on kaksi kohtalaisesti säilynyttä hirsirakennuksen jäännöstä. Pohjoisempi kämpistä on kaakko-luode suuntainen savottakämpän jäännös, joka on kooltaan n. 8,8 m x 8,6 m. Se on valmistettu suurista kirveellä kaadetuista pyöröhirsistä, joita on jäljellä pääosin 3-4 hirsikertaa, yhdessä nurkassa on viisi hirsikertaa. Hirsissä on kaksipuoliset kirveellä veistetyt salvokset, joiden kohdalta hirsä on myös veistetty kapeammaksi. Sisäseinät on veistetty tasaisiksi. Oviaukko on pohjoisseinällä, valoaukot etelä- ja itäseinillä ja niiden reunoissa on karapuut. Eteläseinän valoaukko voi olla myös ovi ja sen vieressä on ovi- tai pöytälankku. Lounaisnurkassa on hyllyn jäänteet, sen tukipuut on kiinnitetty porattuihin reikiin. Kattohirsä ja muutamia kattopuiden katkelmia on säilynyt. X=3543585 Y=7540961</p> <p>Rakennus jäännös 2 sijaitsee edellisestä noin 20 m kaakkoon. Se on kooltaan 8,5 m x 8,5 m. Hirsikertoja on jäljellä 3-4 ja ne on kaadettu kirveellä. Hirsissä on kaksipuoliset salvokset, jotka on tehty osin kirveellä ja osin sahalla. Sisäseiniä ei ole tasoitettu. Oviaukko on toista kämppää kohden luoteeseen. Oviaukon vieressä on hellan kansi ja kehikko - ne eivät vaikuta kuuluvan kämpän alkuperäisiin rakenteisiin, vaan luultavasti ne on tuotu myöhemmin paikalle. Kaakkosisseinällä on pieni, kahdessa hirressä oleva valoaukko. Myös joen puoleisella seinällä on aukko. Rakenteiden perusteella kyseessä on talli. Kämppien lähellä on myös noin 20 betonista kattotiiltä, jotka eivät myöskään vaikuta alkuperäisiltä kämpän osilta. X=3543606 Y=7540945</p>

Kämpä 1 kuvattuna etelään.

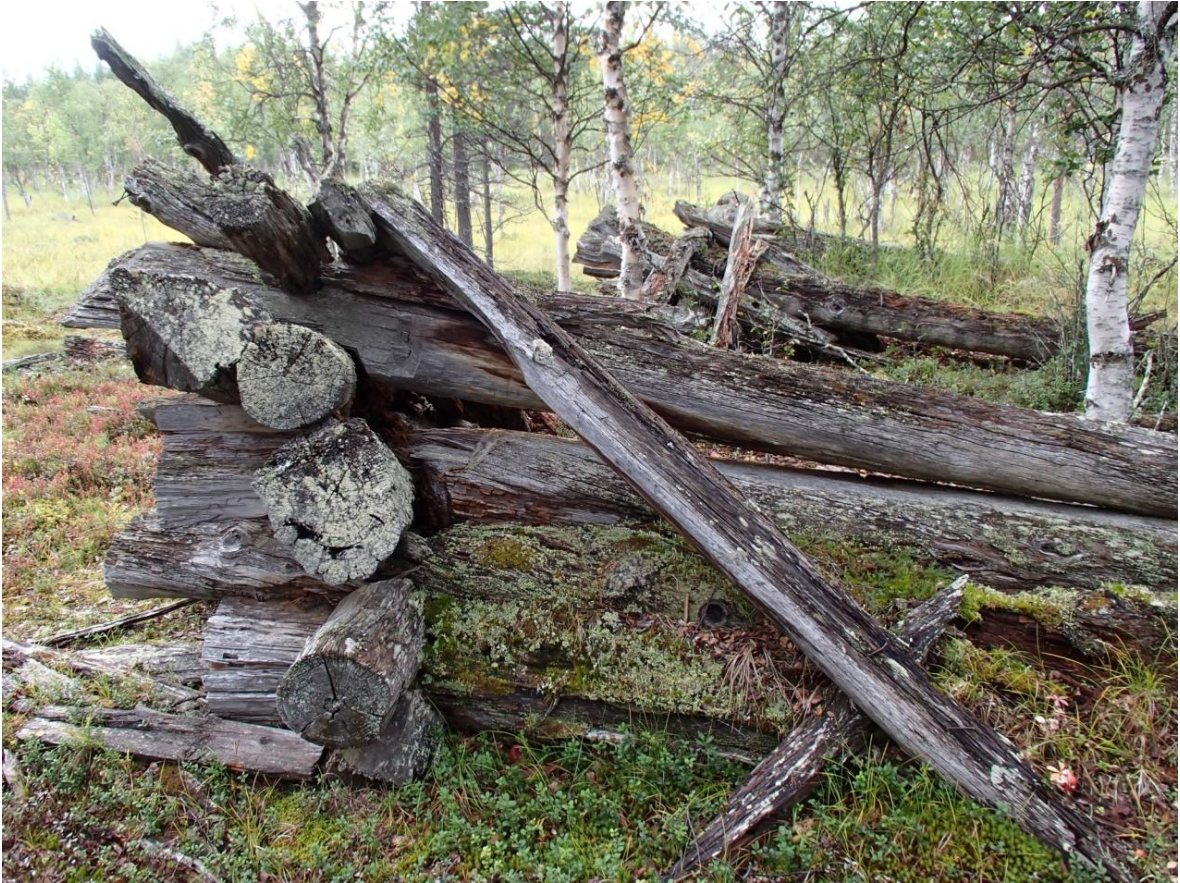
Kämpän 1 itänurkka kuvattuna etelään.

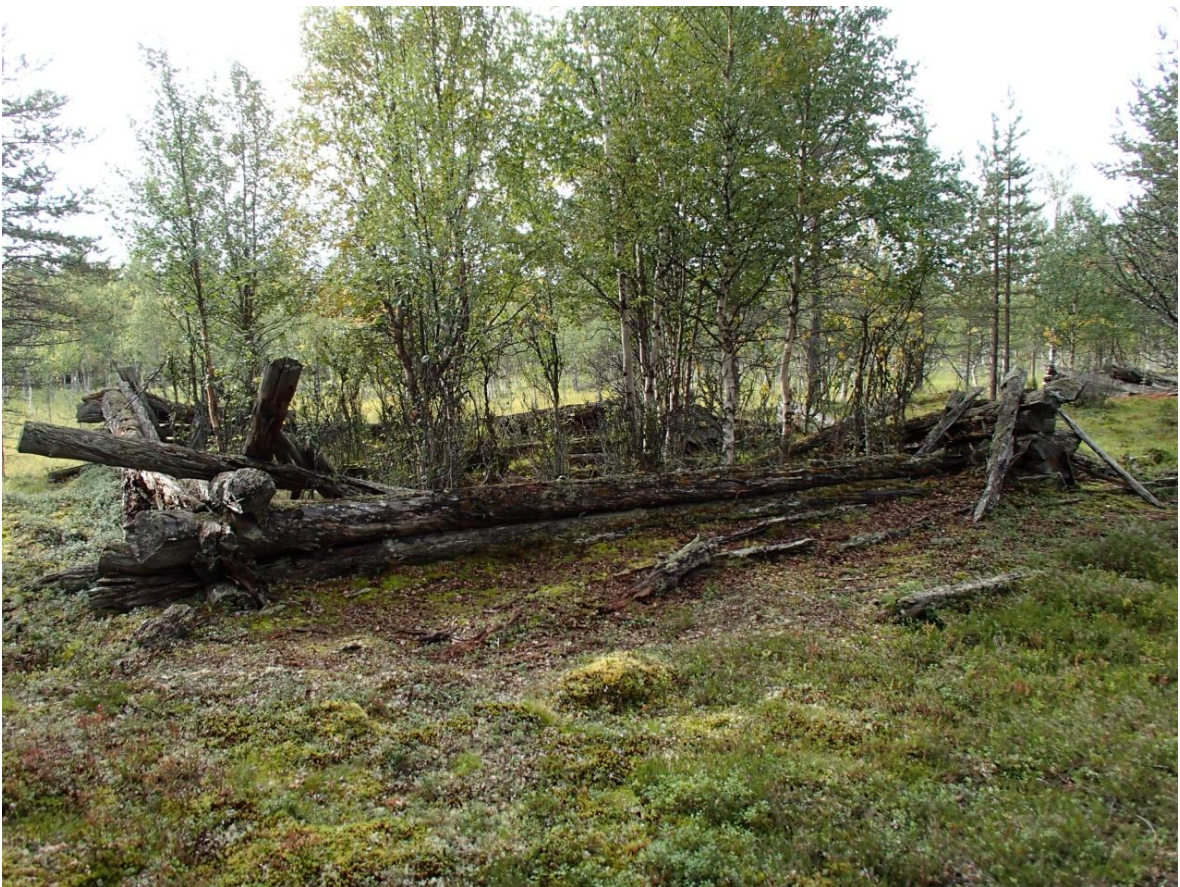
Kämpä 2 lounaaseen.

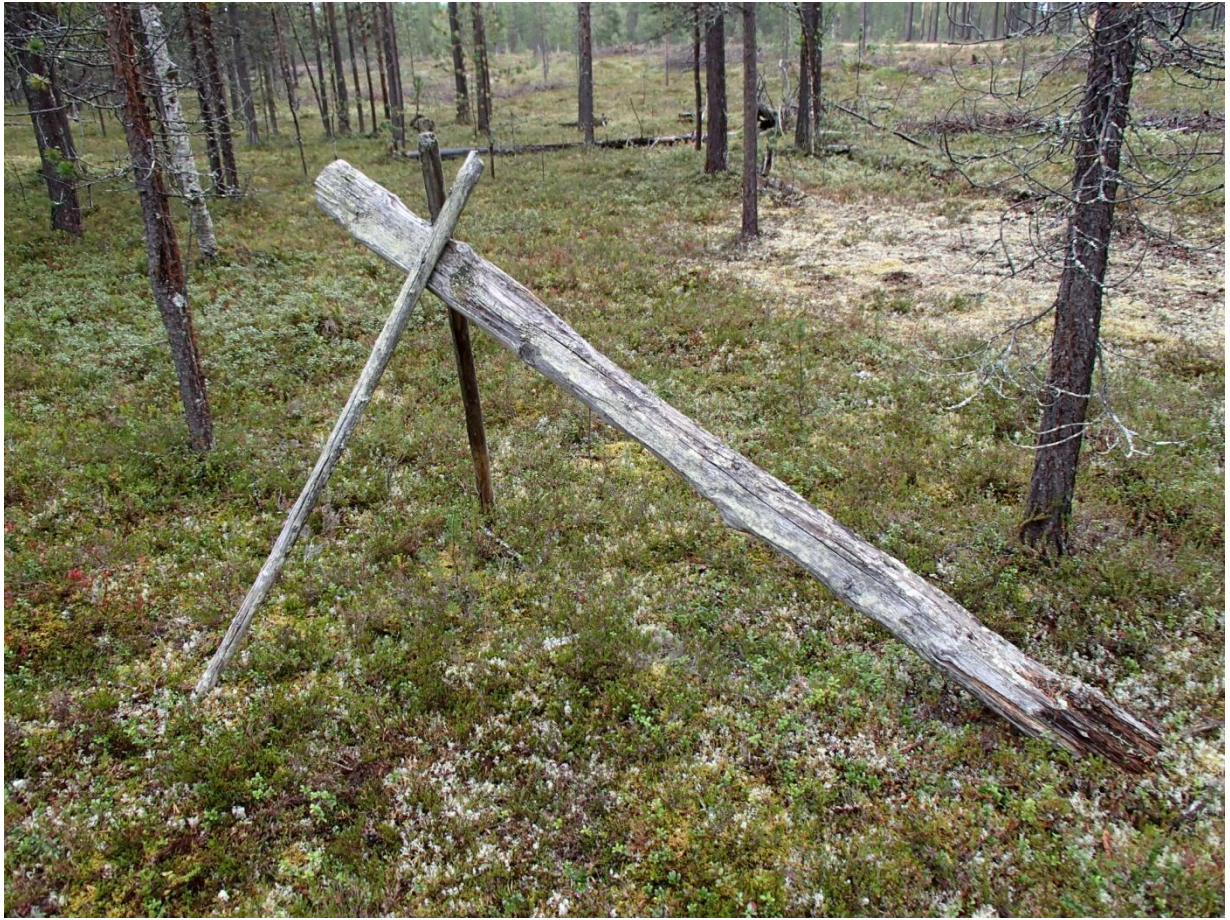
Kaitmitvaara 2 parkkuupukki jäännös		MH-tunnus: 176068	
Kohdetyyppi:	9 Valmistuspaikat/työpaikat	Haltija:	191 Metsätalous Itä-Lappi
Ajoitus:	7116 Uusi aika	Ylläpitäjä:	191 Metsätalous Itä-Lappi
Rakentamisvuosi:		Kunta:	758 SODANKYLÄ
Lukumäärä:	1		
Koordinaattiselitys:	Keskikoordinaatit	Geometria tuotettu:	4 Gps-mittaus, korjaamaton
Koordinaatit:	X 7541398, Y 3544220, Z 250	Löydöt:	
<i>Taustatiedot</i>			
Uusi löytö.			
<i>Ympäristön kuvaus</i>			
Kohde sijaitsee Kaitmitvaaran keskiosassa, n. 30 m Vaarannokkaan johtavasta tiestä etelään.			
<i>Kohteen kuvaus</i>			
Kohtalaisen hyvin säilynyt parkkuupukki. Jalat ovat ohuet riu'ut, jotka on kiinnitetty nauloilla liitoskohdasta kolmiomaiseksi veistettyyn runkoon. Runkopuu on sivuilta veistetty tai veistynyt kapeammaksi. Runkopuun pituus n. 2,3 m, jalat n. 1,6 m ja pukin korkeus n. 1,3 m.			
<i>Kohteen rajaus</i>			
Kohde rajautuu pistemäisesti.			
<i>Tulkinta</i>

Parkkuupukki kuvattuna luoteeseen.

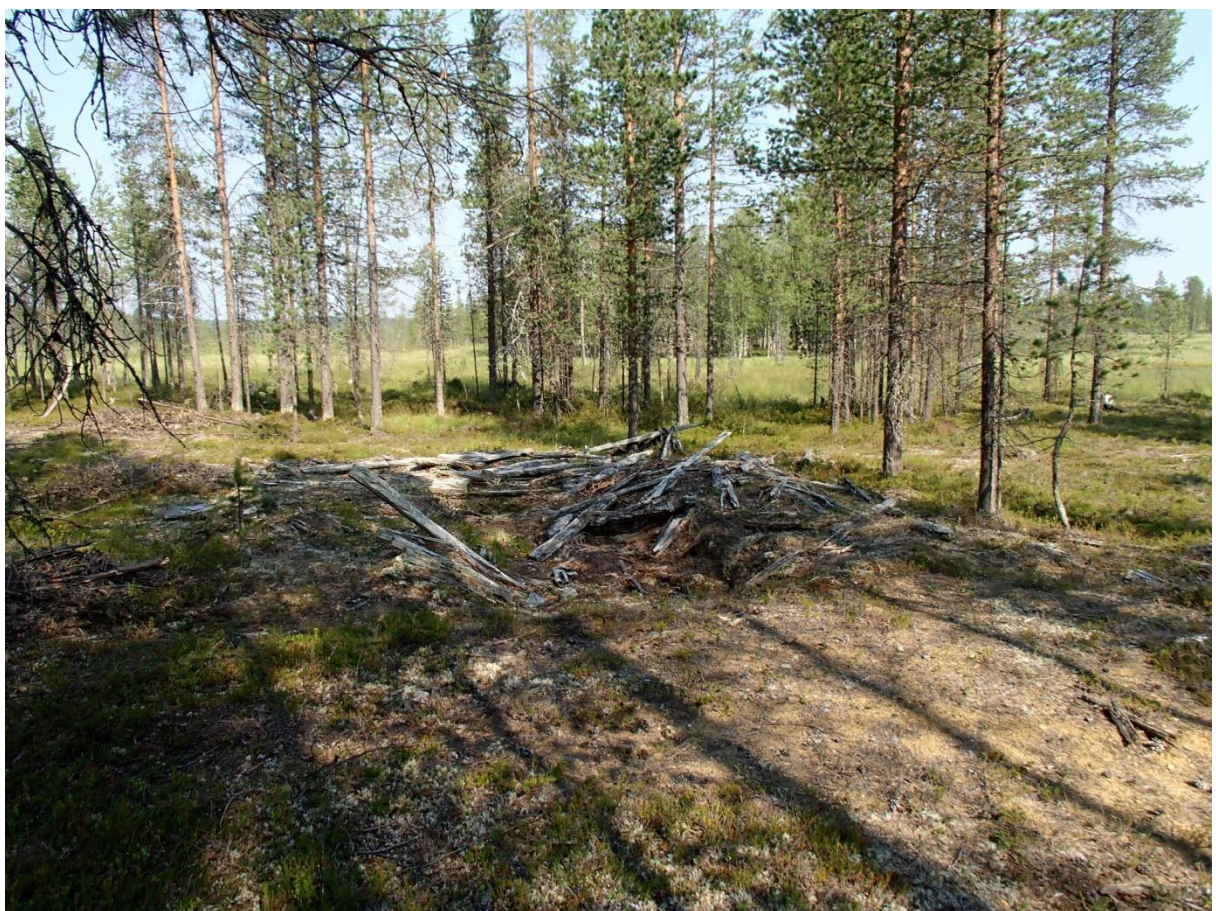
Pohjois-etelä suuntainen kämpän jäännös, kooltaan 6,4 m x 6,1 m. Yksittäiset seinähirret ovat vain osittain säilyneet. Kämpän keskiosassa on maahan kaivattu kuoppa, jonka koko on noin 6,4 m x 2,4 m. Kuopan reunoissa on ollut hirret ja reunoilla olevat laveritasot on katettu lankuilla tai halkaistuilla puilla. Pohjoispäässä on oviaukko, se erottuu hirressä olevana kolona. Jäljellä on myös kattopuiden jäänteitä, haljispuolikkaita, joiden alla on ilmeisesti ollut tuohta. Kaikki puut ovat varsin maatuneita. Rakenne muistuttaa maasaunaa, jossa seisomakorkeutta on haettu kuopalla ja reunat ovat toimineet lavereina.

Kämpän vieressä on pyöröpuista tai haljispuolikkaista tehty taso, jota pitää kasassa kaksi poikkipuuta, mahdollisesti ovi?

Kämpänpohja kuvattuna pohjoiseen.

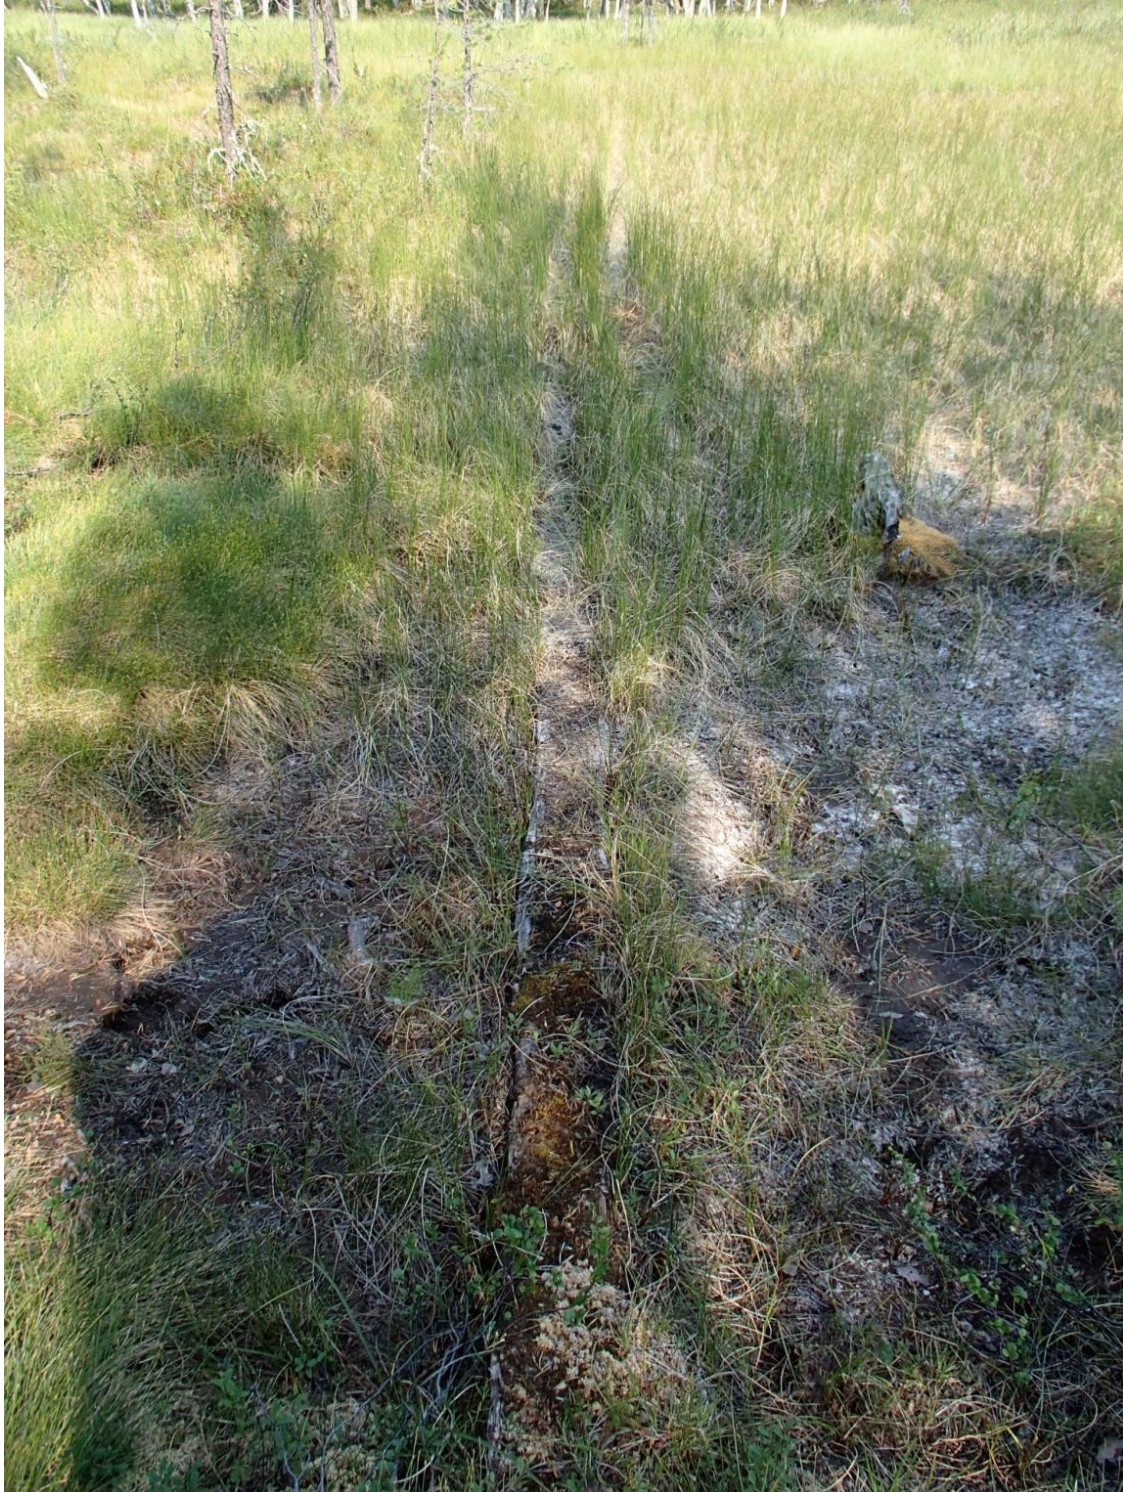
Kaitmitjätkä 1 pitkospuut		MH-tunnus: 176078	
Kohdetyyppi:	13 Liikennekohteet	Haltija:	191 Metsätalous Itä-Lappi
Ajoitus:	7116 Uusi aika	Ylläpitäjä:	191 Metsätalous Itä-Lappi
Rakentamisvuosi:		Kunta:	758 SODANKYLÄ
Lukumäärä:	1		
Koordinaattiselitys:	Keskikoordinaatit	Geometria tuotettu:	4 Gps-mittaus, korjaamaton
Koordinaatit:	X 7540357, Y 3546887, Z 254	Löydöt:	
<i>Taustatiedot</i>			
Uusi löytö.			
<i>Ympäristön kuvaus</i>			
Kohde sijaitsee Kaitmitjätkän eteläreunassa. Heinäsuu jossa kasvaa muutamia pieniä mäntyjä.			
<i>Kohteen kuvaus</i>			
Pitkospuut lähtevät kämpän kohdalta suonsaarekkeeseen. Ne ylittävät heinäsuon, joka oli kohdetta inventoidessa aivan kuiva. Pitkospuut ovat pääosin heinien alla, mutta osin näkyvissä, eteläpäässä erottuu myös pari poikittaista tukipuuta. Pitkokset kaartavat hieman lännen kautta. Ilmeisesti rakenteessa on ollut alun perin kaksi puuta rinnakkain, mutta osin heinien alla tuntui kairalla kokeilemalla vain yksi puu. Rakenteen pituus on noin 40 metriä. Eteläpään koordinaatit: X=3546883 Y=7540336, pohjoispään koordinaatit: X=3546891 Y=7540375

Pitkospuut kuvattuna pohjoiseen.

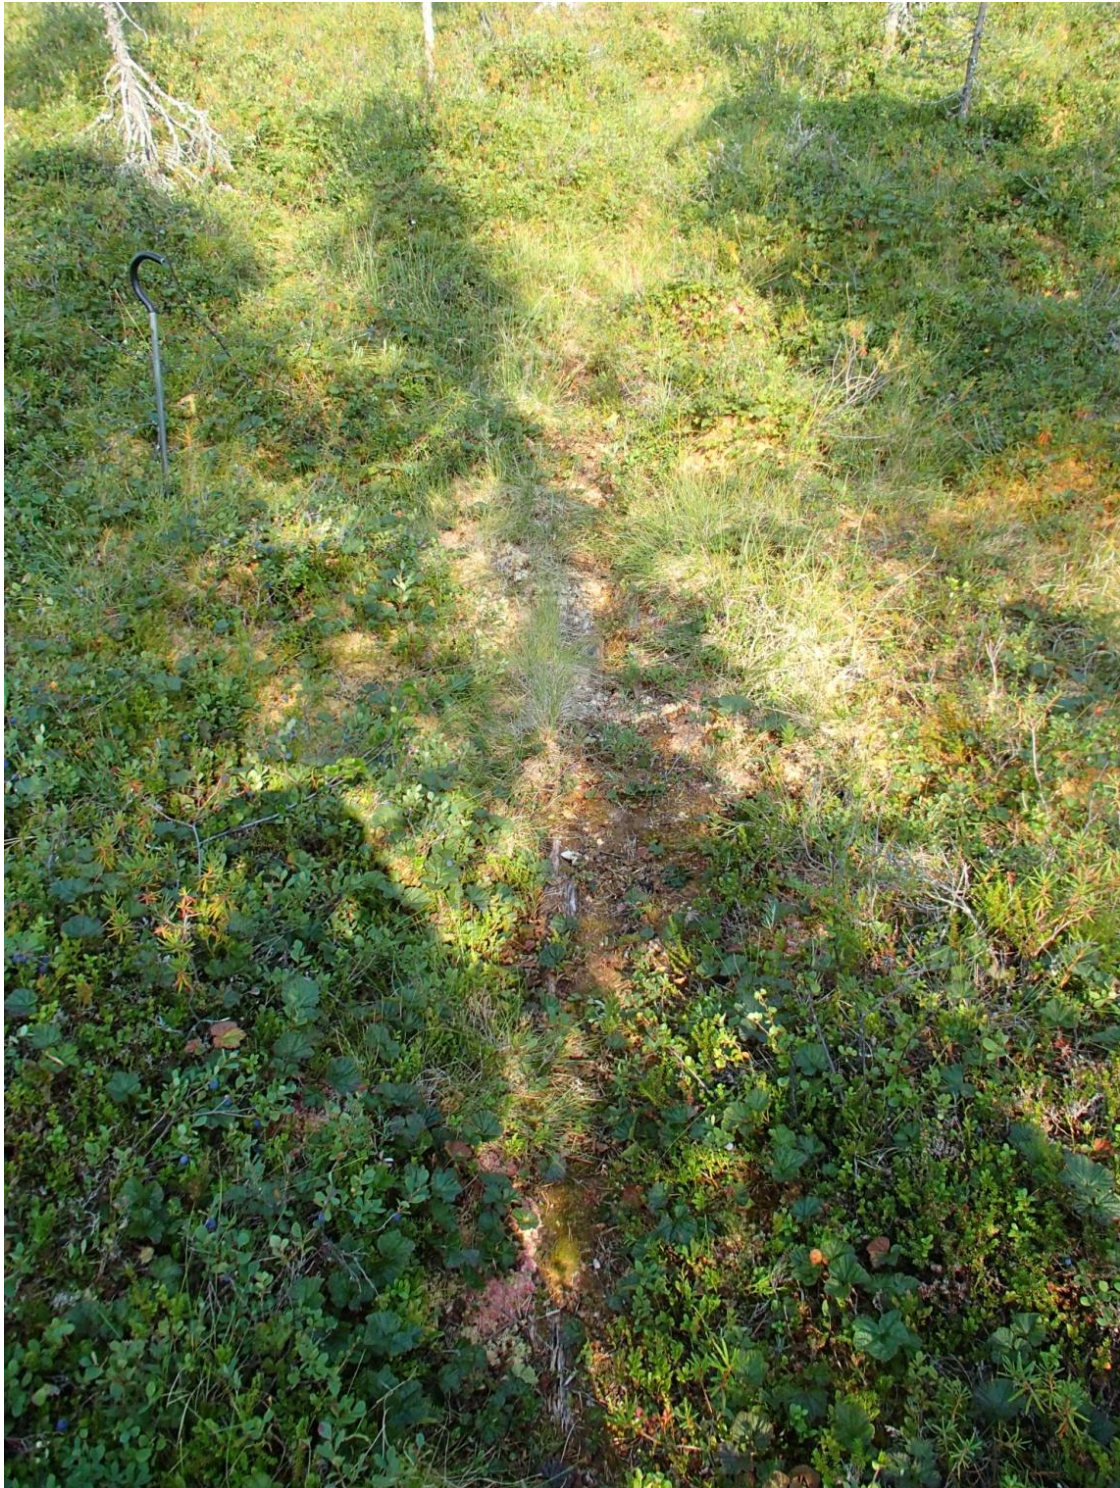
Pitkospuut kuvattuna pohjoiseen.

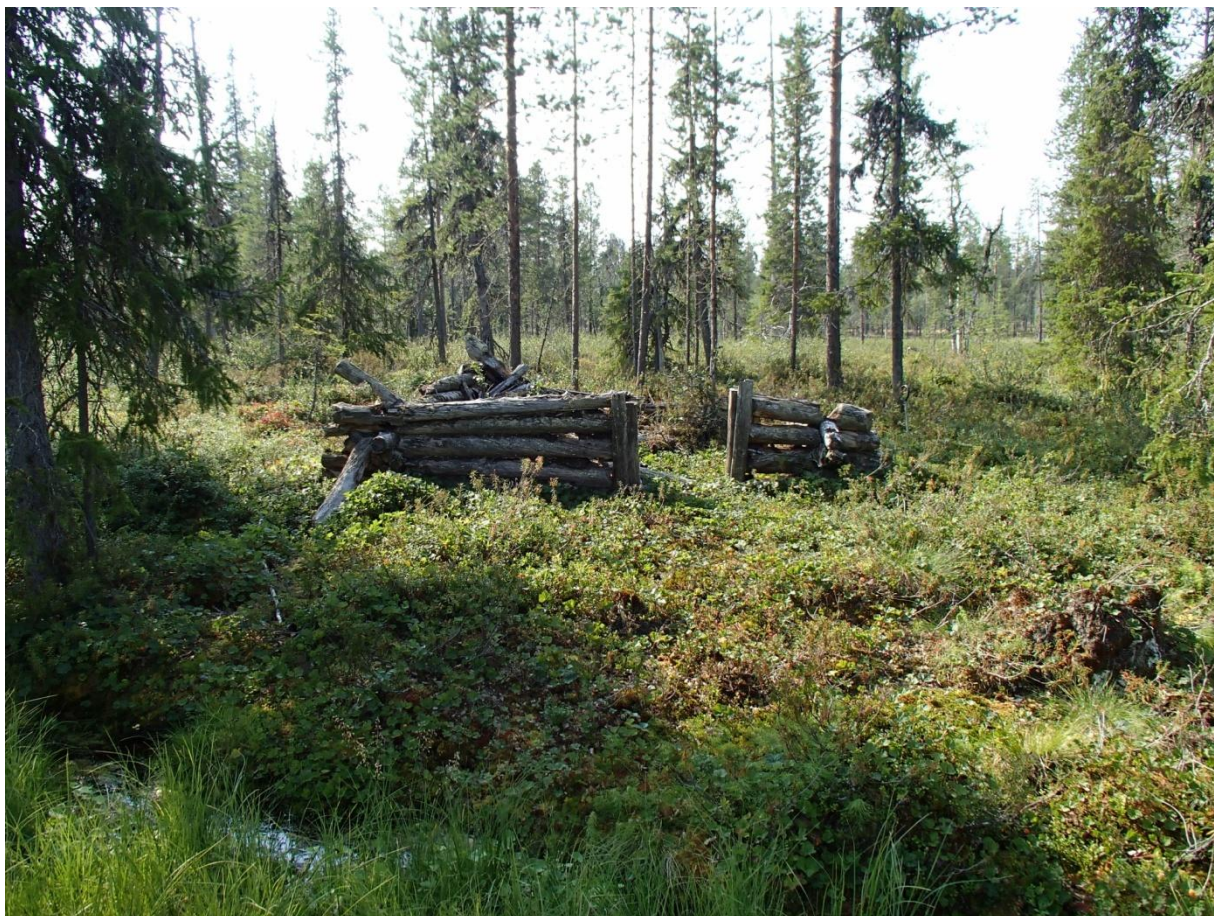
<i>Kohteen rajaus</i>			
Kohde rajautuu pistemäisesti.			
<i>Tulkinta</i>			
Pieni kämpä, mahdollisesti metsästys- tai porokämpä.			
<i>Lisätietoja</i>			
<i>Toimenpiteet</i>			
<i>Tarkastukset</i>			
Tila: 3 Toteutettu	Laji: 6 Suojeluarvojen tarkastus	Tarkastusvuosi: 2014	
Tarkastuspvm: 6.8.2014		Tarkastaja: J.-P. Jona	
Kuvaus: KMO kulttuuriperintöinventointi			
Viranomais-		Kunto:	2 Keskinertainen

Kämpä kuvattuna pohjoiseen.
