Sodankylä Kulttuuriperintökohteiden inventointi 2014

Sodankylän itäosa

Taulukko 2. Luettelo tarkastetuista kohteista. Koordinaatit KKJ.

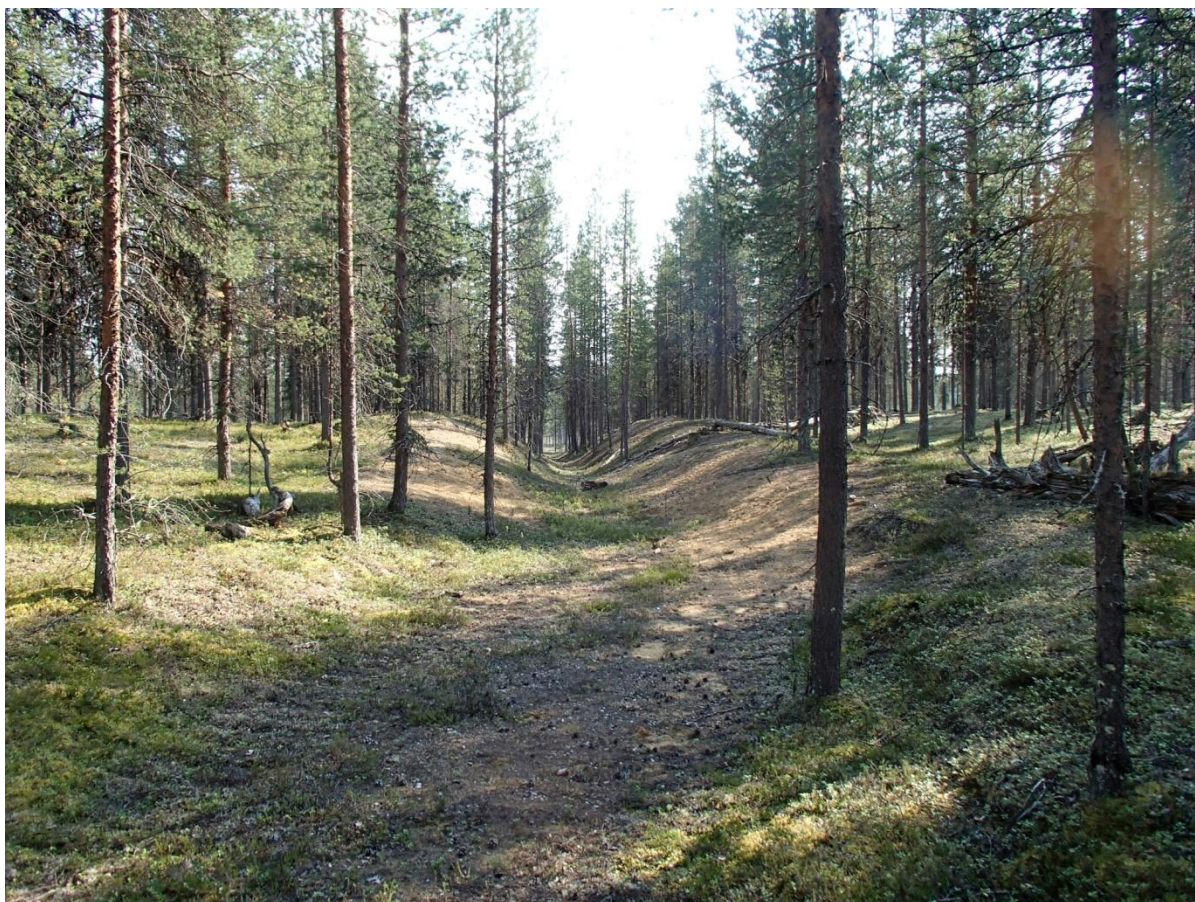
<i>Kohteen kuvaus</i>			
Tunelli on harjanteen poikki tehty kaivanto joka on noin 115 m pitkä ja noin 2,5 m syvä. Sen molemmin puolin on suuret vallit. Ura on pohjalta varsin kapea, osin koska valleista on valunut hiekkaa kaivannon pohjalle. Tunellin leveys keskikohdalla on vallien ulkopuolelta mitattuna noin 16 m, ja etäisyys vallien korkeimpien kohtien välillä on noin 10 m. Vallit ulottuvat n. 80-90 cm ympäröivää maapintaa ylemmäksi eli kaivannon pohja on n. 1,6 m alkuperäisen maapinnan alapuolella. Vallien ulkoreunat erottuvat noin 20 cm korkeina. Päissä kaivanto on matalampi ja vallit pienemmät.			
<i>Kohteen rajaus</i>			
Kohde rajautuu havaitun rakenteen lähiympäristöön.			
<i>Tulkinta</i>			
1930-luvulla tehty tieura.			
<i>Lisätietoja</i>			
<i>Toimenpiteet</i>			
<i>Tarkastukset</i>			
Tila: 3 Toteutettu	Laji: 6 Suojeluarvojen tarkastus	Tarkastusvuosi: 2014	
Tarkastuspv: 6.8.2014	Tarkastaja: J.-P. Joona

Tunelin pohjoispää kuvattuna etelään.

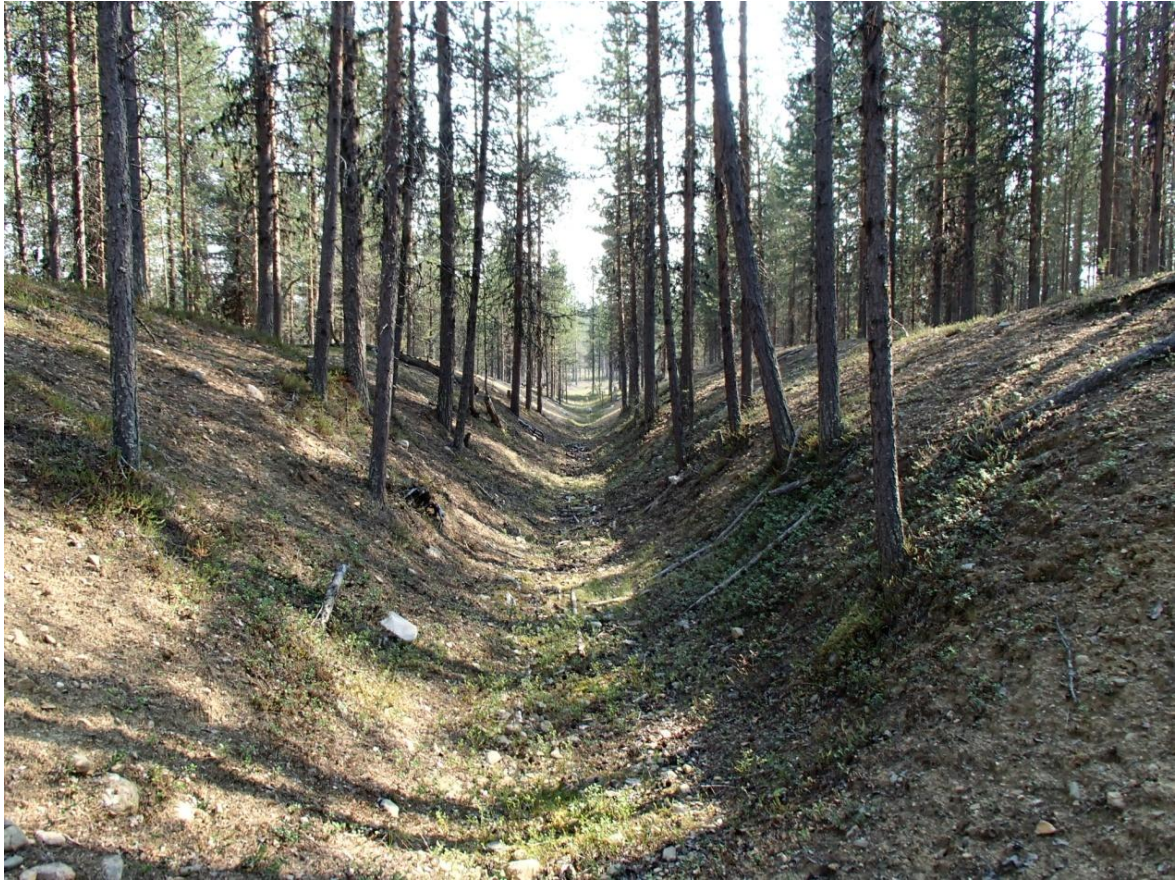
Tieuran pohjaa keskikohdalta etelään päin.

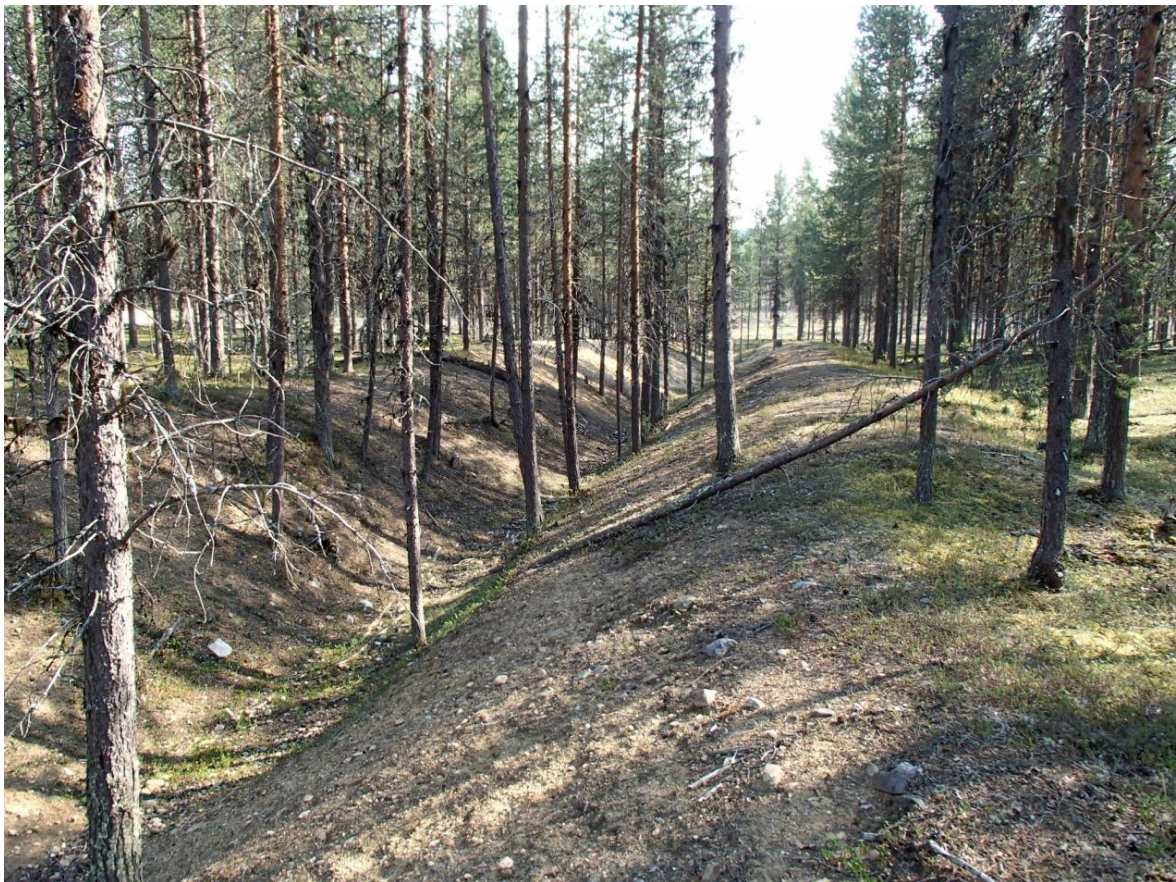
Rakenne vallin päältä kuvattuna etelään.

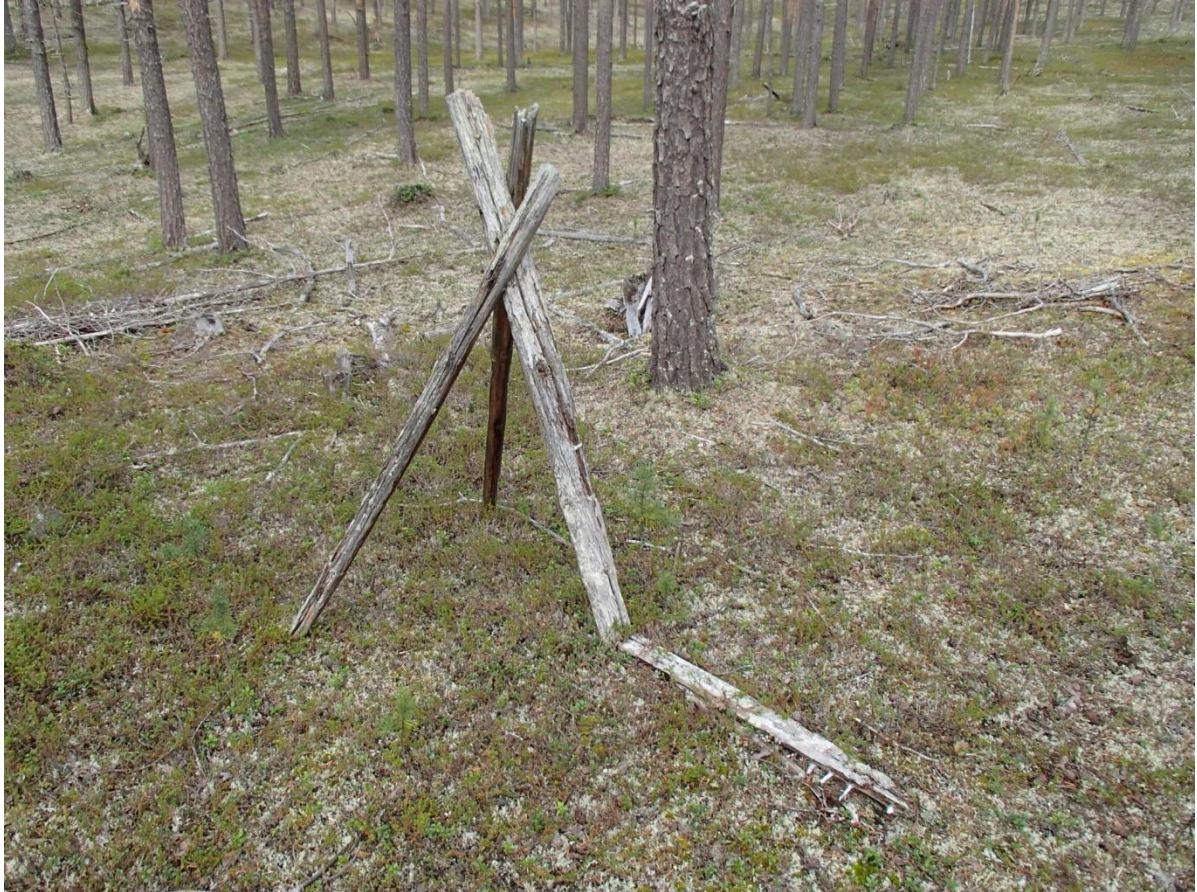
Tunellinharjut 2 parkkuupukki jäännös		MH-tunnus: 176102	
Kohdetyyppi:	9 Valmistuspaikat/työpaikat	Haltija:	191 Metsätalous Itä-Lappi
Ajoitus:	7116 Uusi aika	Ylläpitäjä:	191 Metsätalous Itä-Lappi
Rakentamisvuosi:		Kunta:	758 SODANKYLÄ
Lukumäärä:	1		
Koordinaattiselitys:	Keskikoordinaatit	Geometria tuotettu:	4 Gps-mittaus, korjaamaton
Koordinaatit:	X 7542211, Y 3545817, Z 255	Löydöt:	
<i>Taustatiedot</i>			
Uusi löytö.			
<i>Ympäristön kuvaus</i>			
Kohde sijaitsee Tunellinharjun itäpäässä, Lusmanharjulle johtavan tieuran pohjoispuolella. Alue on kuivaa kangasta, jossa kasvaa harvaa mäntymetsää.			
<i>Kohteen kuvaus</i>			
Parkkuupukki jonka runkopuu on katkennut puolesta välistä. Sen korkeus on n. 1,5 m ja rungon pituus ollut n. 2,3 m tai hieman enemmän, alaosa on maaton. Puussa on veistojälkiä sivuissa. Jalat ovat ohuet riu'ut, jotka on kiinnitetty nauloilla mataliin syvennyksiin. Kohde on varsin pitkälle maaton ja tulee tuhoutumaan pian.

<i>Kohteen raja</i>			
Kohde rajautuu pistemäisesti.			
<i>Tulkinta</i>			
Parkkuupukki, todennäköisesti liittyy 30-luvun savottaan.			
<i>Lisätietoja</i>			
<i>Toimenpiteet</i>			
<i>Tarkastukset</i>			
Tila: 3 Toteutettu		Laji: 6 Suojeluarvojen tarkastus	Tarkastusvuosi: 2014
Tarkastuspvm: 26.8.2014		Tarkastaja: J.-P. Joona	
Kuvaus: KMO kulttuuriperintöinventointi			
Viranomaisrekisterinro:		Kunto:	3 Huono
Arvotus:	8 Muu suojeluarvo	Olotila:	2 Ei käytössä
		Kohteen suojele:	9 Muu suojeluarvo

Parkkuupukin runko on jo maatonut poikki, kuvattu pohjoiseen.

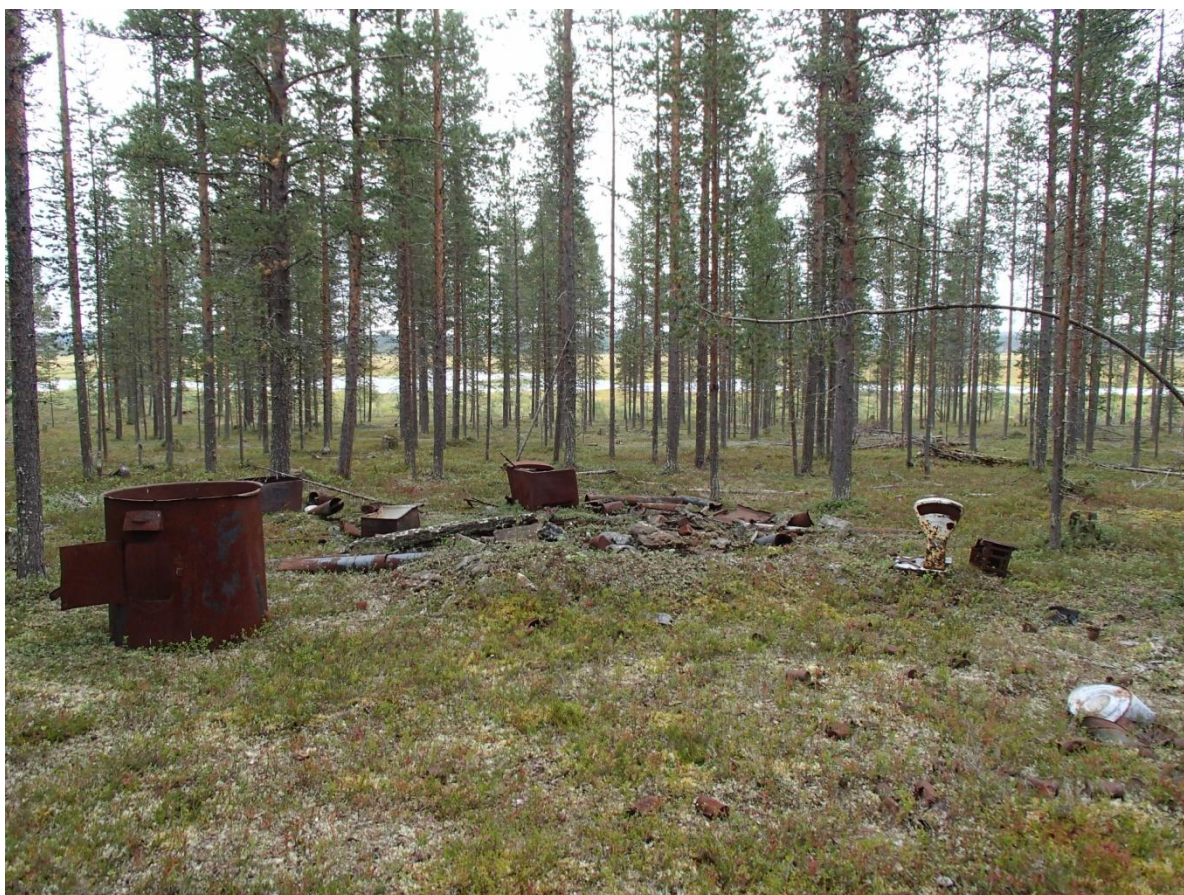
Lusmanharju 1 kauppa jäännös		MH-tunnus: 176108	
Kohdetyyppi:	9 Valmistuspaikat/työpaikat	Haltija:	191 Metsätalous Itä-Lappi
Ajoitus:	7116 Uusi aika	Ylläpitäjä:	191 Metsätalous Itä-Lappi
Rakentamisvuosi:		Kunta:	758 SODANKYLÄ
Lukumäärä:	1		
Koordinaattiselitys:	Keskikoordinaatit	Geometria tuotettu:	4 Gps-mittaus, korjaamaton
Koordinaatit:	X 7542951, Y 3547108, Z 248	Löydöt:	
Taustatiedot			
Jari Estola kertoi vanhasta kaupan paikasta.			
Ympäristön kuvaus			
Kohde sijaitsee Lusmanharjun koillisreunalla, Lokan rantaan loivasti viettävässä rinteessä, kuivalla kankaalla. Paikalla kasvaa harvaa mäntymetsää.			
Kohteen kuvaus			
Vanha savotan kaupan paikka, rakennus on ilmeisesti purettu ja jäljellä on vain hajonnut betoninen kamiinan pohja sekä pieni kivikasa. Paikalla on suuren peltikamiinan lisäksi hormiputkia ja palaneita puita sekä paljon metalliromua, mm. säilykepurkkeja, mekaaninen kassakone, jääkaappi, polkupyörän jäänteet, Konesilta-merkkinen kaupan vaaka, Arabia-leimalla varustettu suurehko fajanssivati sekä Suomessa valmistettu Sampo 10 -merkkinen lihamylly. Rannan läheisyydestä löytyi puun oksaan kiinnitetty toinen lihamylly. Lähellä on myös roskakuoppa, jossa on lisää peltiromua.

Yleiskuva pohjoiseen.

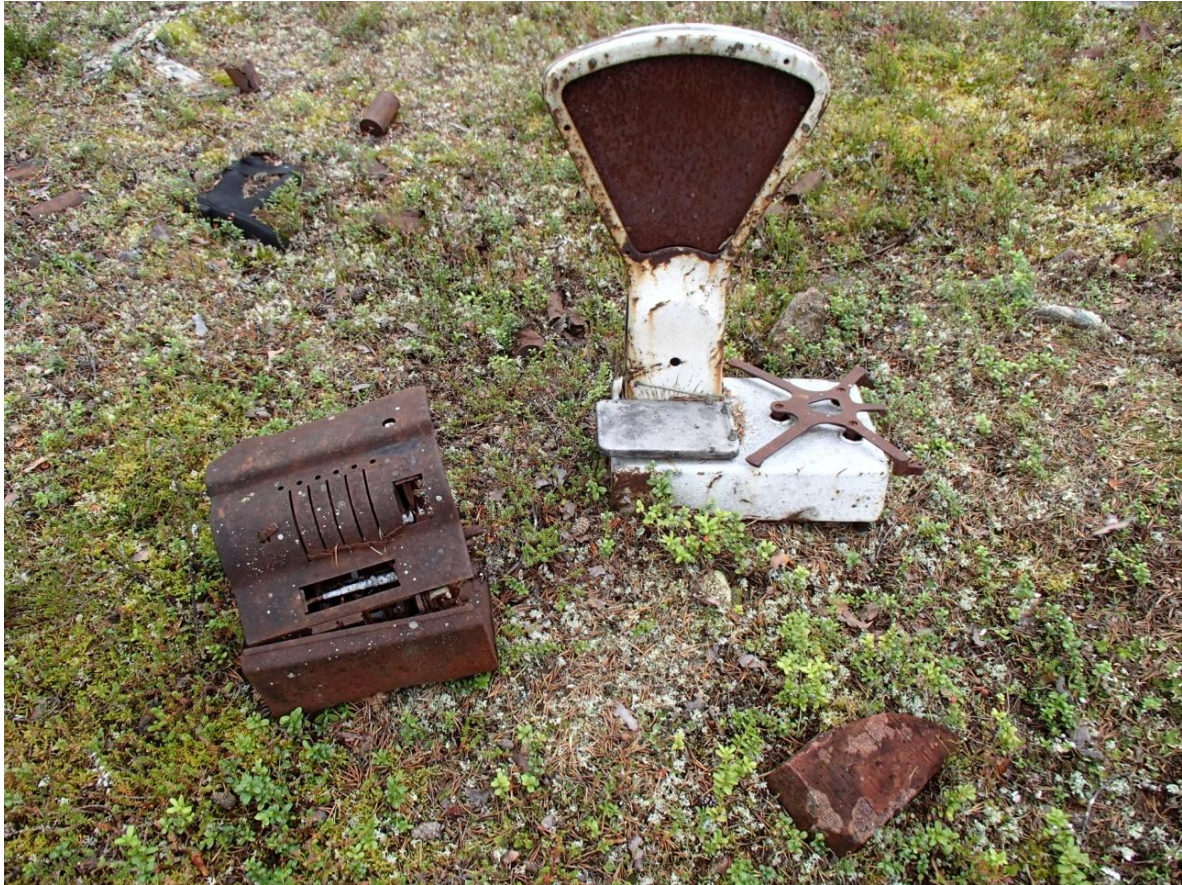
Kassakone ja Konesilta-merkkinen vaaka kuvattuna luoteeseen.

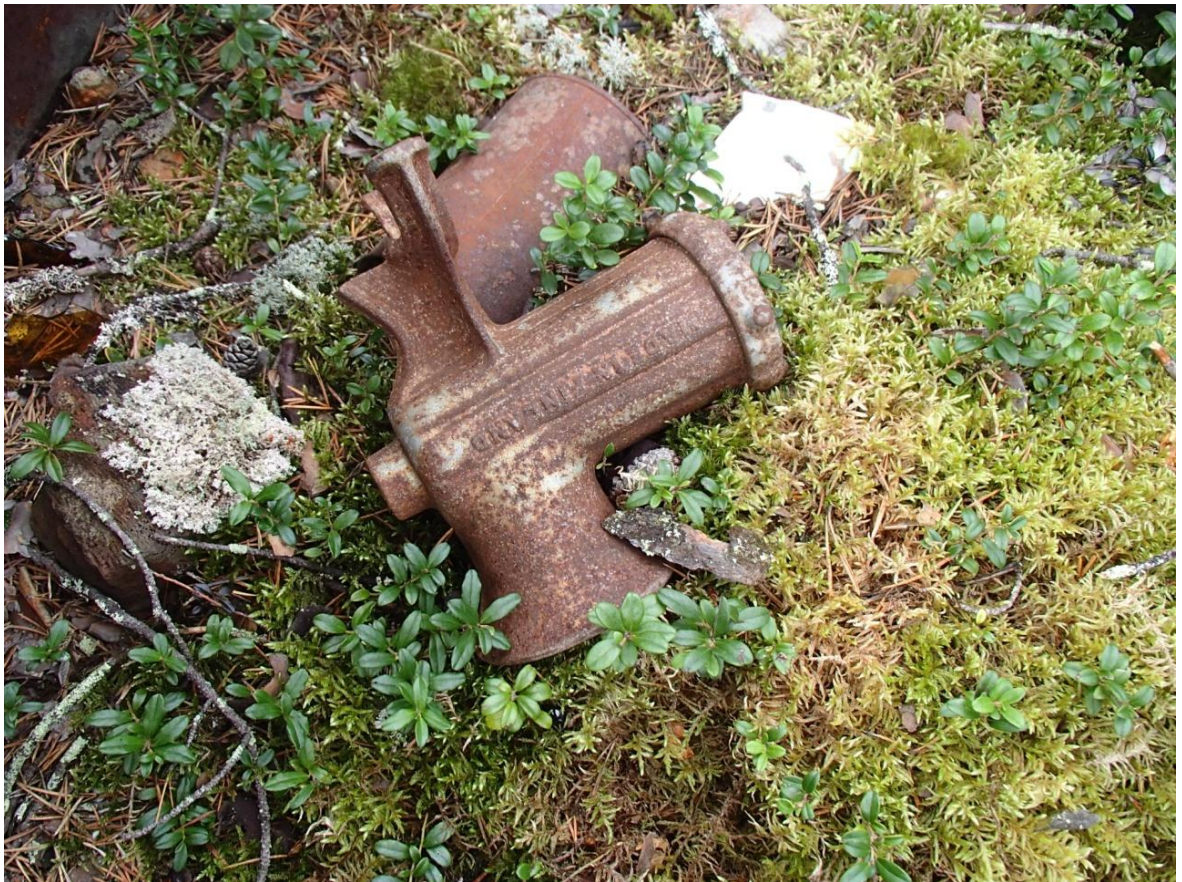
Sampo 10 lihamylly.

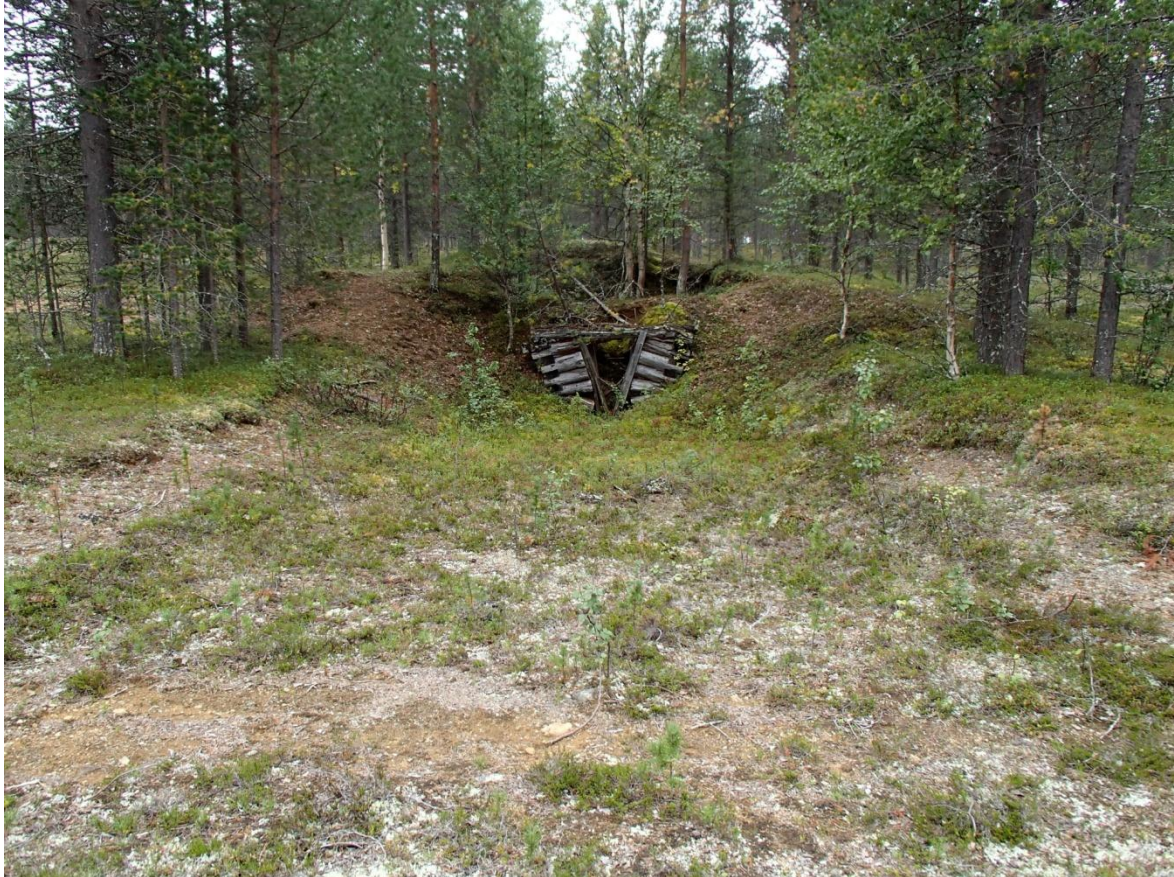
Kohteen rajaus			
Kohde rajautuu havaitun rakenteen lähiympäristöön.			
Tulkinta			
Kaupan maakellari.			
Lisätietoja			
Toimenpiteet			
Tarkastukset			
Tila: 3 Toteutettu		Laji: 6 Suojeluarvojen tarkastus	
Tarkastuspvm: 26.8.2014		Tarkastusvuosi: 2014	
Tarkastaja: J.-P. Joona			
Kuvaus: KMO kulttuuriperintöinventointi			
Viranomaisrekisterinro:		Kunto:	2 Keskinertainen

Yleiskuva kellarista etelään.

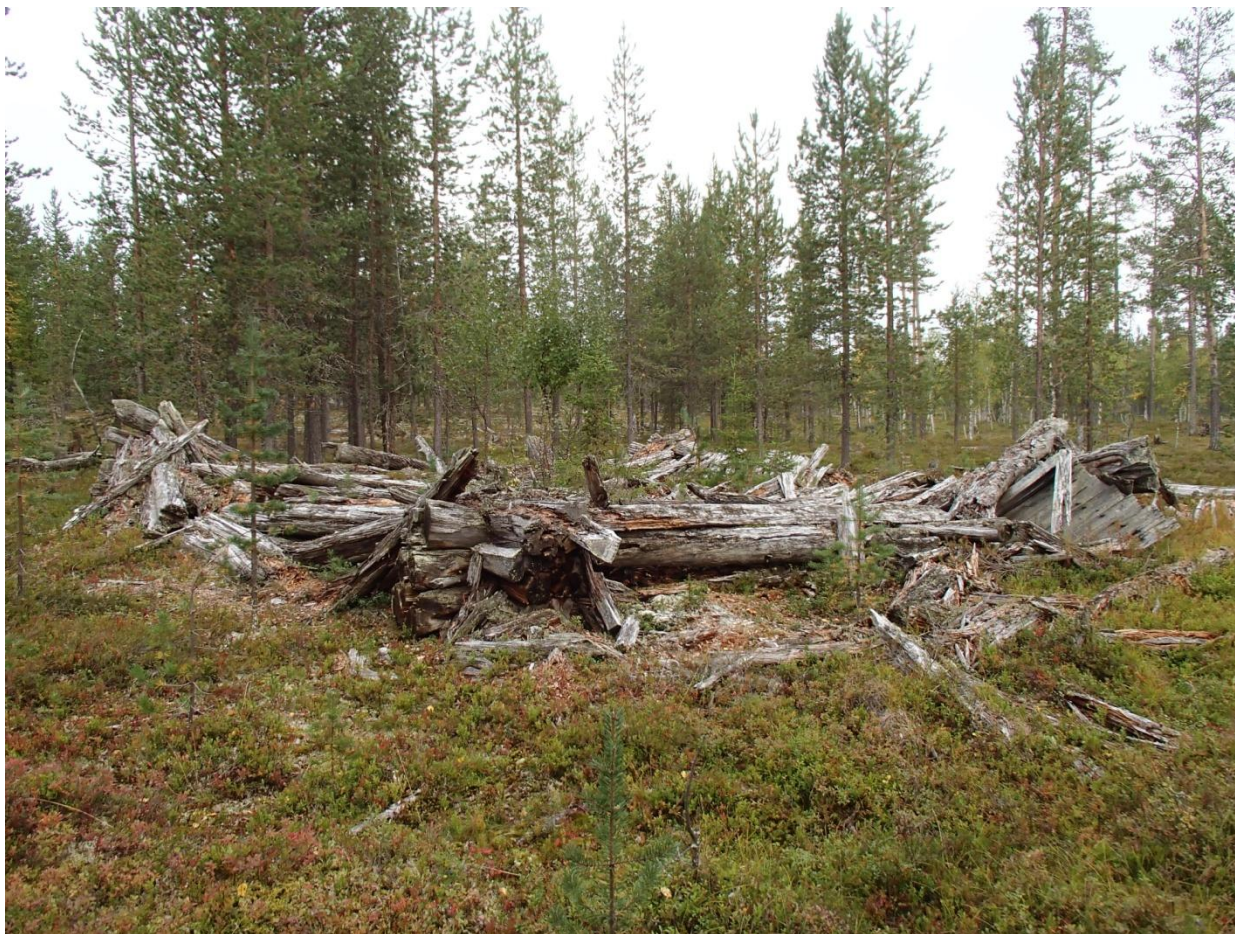
Iso Tukavaara savottakämpä jäännös		MH-tunnus: 175968	
Kohdetyyppi:	1 Asuinpaikat	Haltija:	191 Metsätalous Itä-Lappi
Ajoitus:	7116 Uusi aika	Ylläpitäjä:	191 Metsätalous Itä-Lappi
Rakentamisvuosi:		Kunta:	758 SODANKYLÄ
Lukumäärä:	1		
Koordinaattiselitys:	Keskikoordinaatit	Geometria tuotettu:	4 Gps-mittaus, korjaamaton
Koordinaatit:	X 7534949, Y 3548953, Z 279	Löydöt:	
<i>Taustatiedot</i>			
Vanha kartta, merkitty vuoden 1975 topografiseen karttaan talous- tai varastorakennuksena.			
<i>Ympäristön kuvaus</i>			
Kohde sijaitsee Iso Tukavaaran itäpäässä, Parakaisen latvan länsipuolella, ojaa reunustavan suon reunalla. Kämpä on noin 140 m luoteeseen Savukosken kunnanrajasta. Rakennelman päällä kasvaa muutamia pieniä taimia.			
<i>Kohteen kuvaus</i>			
Paikalleen lahonnut savottakämpän jäännös, koko 8,2 m x 8,8 m ja suunnilleen päähinsuuntien mukainen. Kämpä on valmistettu kirveellä kaadetuista suurista pyöröhirsistä, joissa on kaksipuoliset sahalla tehdyt salvokset. Hirsikertoja on jäljellä 3-4 hirttä nurkissa ja 2-3 seinissä. Seinien sisäpuolia ei ole veistetty tasaisiksi. Eteläseinällä on ikkuna-aukko, jossa on karpuut reunoissa. Myös pohjoisseinällä on ollut ikkuna. Itäseinällä on oviaukko, jossa on pystylaudosta valmistettu ovi jäljellä. Jäljellä on myös karpuut ja kamanalaudat, kattohirret sekä runsaasti haljisperäisiä tehtyjä kattopuita. Kaikki puut ovat jo pitkälle lahonneita. Kämpän keskellä on pyöreän kamiinan jäänteet.

<i>Kohteen rajaus</i>			
Kohde rajautuu havaitun rakenteen lähiympäristöön.			
<i>Tulkinta</i>			
Savottakämpä, rakenteiden ja niiden maastuneisuuden perusteella rakennettu 1900-luvun alkupuoliskolla.			
<i>Lisätietoja</i>			
<i>Toimenpiteet</i>			
<i>Tarkastukset</i>			
Tila: 3 Toteutettu		Laji: 6 Suojeluarvojen tarkastus	Tarkastusvuosi: 2014
Tarkastuspvm: 2.9.2014		Tarkastaja: J.-P. Joona	
Kuvaus: KMO kulttuuriperintöinventointi			
Viranomais-		Kunto:	2 Keskinertainen

Yleiskuva kämpästä luoteeseen.

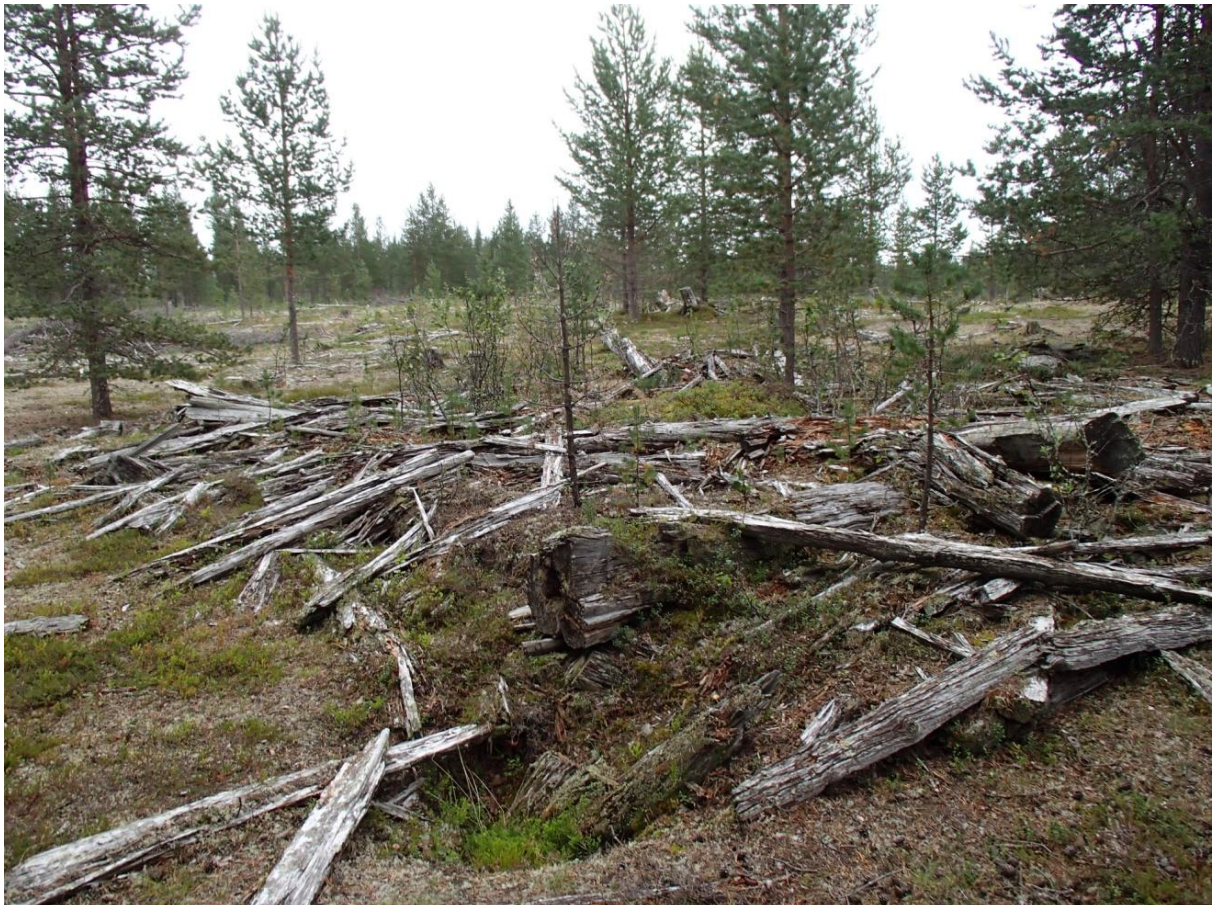
Kämppeä 1 on kooltaan 8,5 m x 8,5 m. Se on valmistettu suurista pyöröhirsistä, joita on jäljellä vain yksi pitkälle maatunut hirsikerta. Nurkissa on kirveellä tehdyt salvokset, ja oven ja ikkunoiden reunoissa on ollut karpuut. Kattopuita ja -hirssiä on säilynyt runsaasti, niitä on levinnyt kämpän ympäristöön. Kämpän vieressä on myös pari kuoppaa. X=3548768 Y=7537653			
Kämppeä 2 on edellisestä muutaman metrin pohjoiseen. Sen päällä kasvaa nuorta mäntyä. Se on kooltaan noin 8,8 m x 7,5 m. Seinähirret ovat lähes täysin maatuneita, seinien kohdat erottuvat matalina linjoina. Vain yhdessä nurkassa erottuu pari hirsikertaa, suuria pyöröhirsisiä, joissa on sahalla tehdyt yläpuoliset salvokset. X=3548762 Y=7537668			
Kämppeä 3 sijaitsee noin 25 m luoteeseen kämppeästä 2. Sen päällä kasvaa muutamia koivuja. Siitä on jäljellä vain huonosti säilyneet yksittäiset seinähirret ja runsaasti kattopuita. Muutamia seinähirsisiä on seinälinjan ulkopuolella. Kattopuut ovat haljispuolikkaita. Vieressä on pari roskakuoppaa. X=3548743 Y=7537682

<i>Kohteen rajaus</i>			
Kohde rajautuu havaittujen rakenteiden mukaan.			
<i>Tulkinta</i>			
Savottakämppeä, jotka rakenteiden ja niiden maatuneisuuden perusteella on rakennettu 1900-luvun alkupuoliskolla.			
<i>Lisätietoja</i>			
<i>Toimenpiteet</i>

Kämpä 1 kuvattuna itään.

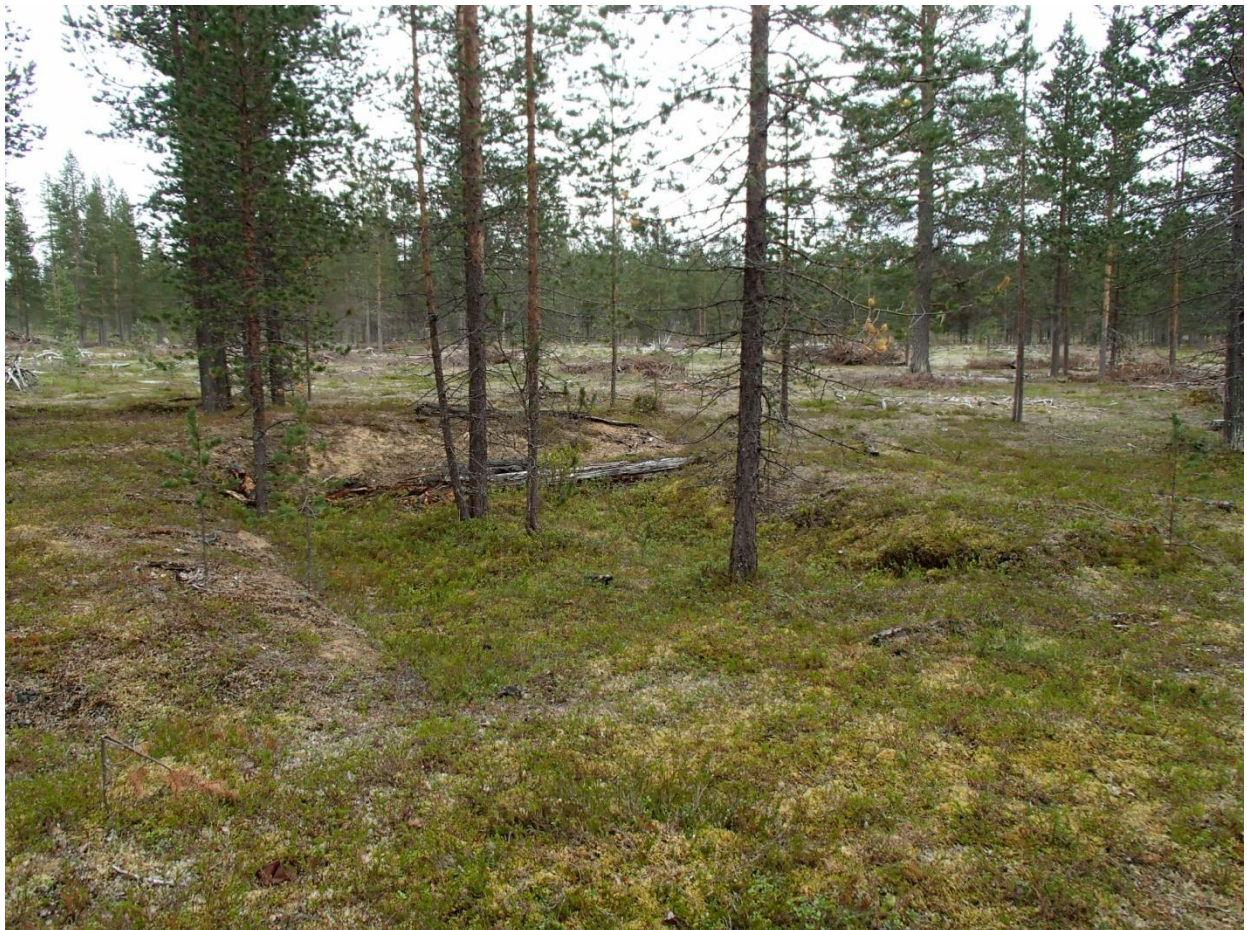
Kämpänpohja 2 sijaitsee n. 25 m kämpästä 1 pohjoiseen. Se on rakenteeltaan erilainen kuin edellinen. Sen keskellä on laakea kuoppa, jonka pohjois- ja eteläisivuilla on n. 2 m leveät ja n. 30 cm korkeat vallit. Itäreunassa on korkeampi kasa, johon kuopan hiekka on kasattu. Kuopan koko on 4 m x 6 m ja se ulottuu noin 20 cm maapinnan alapuolelle. Maapenkkien reunassa on hirret, jotka näyttävät osin hiiltyneiltä. Pohjoispuolen maapenkin päällä on lautoja, eli kyseessä on laverit. Kaakkoisnurkassa on mahdollisesti oviaukko. Ei piisiä. Koko vallien ulkoreunoista on 7,8 m x 7,8 m. X=3548959 Y=7538637			
<i>Kohteen rajaus</i>			
Kohde rajautuu havaittujen rakenteiden lähiympäristöön.			
<i>Tulkinta</i>			
Savottakämpä, joka rakenteiden ja niiden maatuneisuuden perusteella on rakennettu 1900-luvun alkupuoliskolla.			
<i>Lisätietoja</i>			
<i>Toimenpiteet</i>

Kämpän 2 kuoppa ja maavallit kuvattuna kaakkoon.

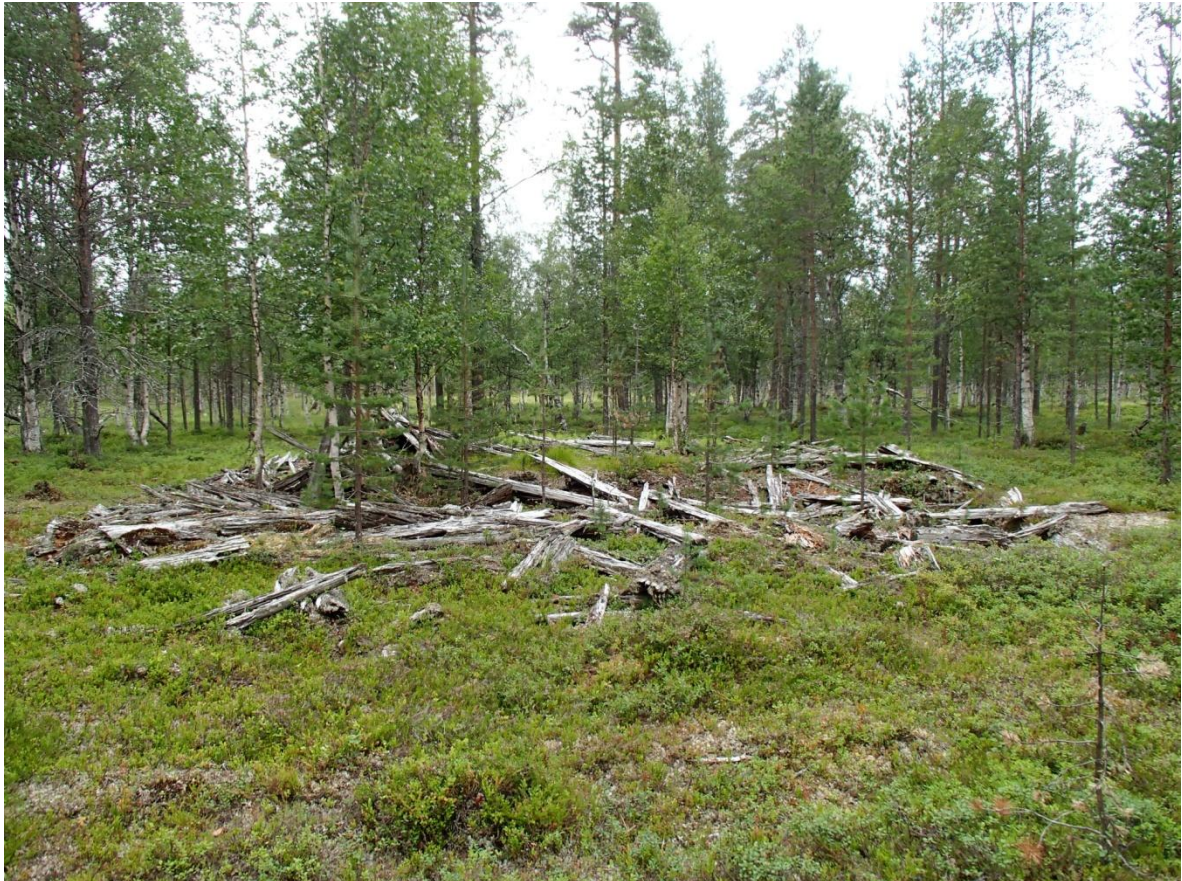
Parakka-Kotsamo 4 savottakämpä jäännös		MH-tunnus: 176207	
Kohdetyyppi:	1 Asuinpaikat	Haltija:	191 Metsätalous Itä-Lappi
Ajoitus:	7116 Uusi aika	Ylläpitäjä:	191 Metsätalous Itä-Lappi
Rakentamisvuosi:		Kunta:	758 SODANKYLÄ
Lukumäärä:	2		
Koordinaattiselitys:	Alueen keskikoordinaatit	Geometria tuotettu:	4 Gps-mittaus, korjaamaton
Koordinaatit:	X 7539766, Y 3549408, Z 250	Löydöt:	
<i>Taustatiedot</i>			
Vanha kartta, merkitty vuoden 1975 topografiseen karttaan talous- tai varastorakennuksena.			
<i>Ympäristön kuvaus</i>			
Kohde sijaitsee Parakka-Kotsamon pohjoispäässä, Siella-aavan reunassa ja aivan Parakaisen rannalla. Ympäristö on tuoretta kangasta, jossa kasvaa mäntyjä, koivuja, sammalia, juolukkaa, mustikkaa ja variksenmarjaa.			
<i>Kohteen kuvaus</i>			
Kohde on luode-kaakko suuntainen kaksiosainen savottakämpän jäännös, kooltaan 15 m x 9 m. Kämpästä on jäljellä runsaasti katon hirsiiä ja kattopuita, mutta seinähirret ovat lähes täysin maatuneet. Hirsiiä on jäljellä vain väliseinän nurkassa, jossa on kolme hirsikertaa. Nurkassa on yläpuoliset sahalla tehdyt salvokset. Huoneissa on kaivetut matalat kuopat, joiden reunoissa on hirret. Väliseinän kohdalla on n. 4 m leveä taso, joten seinien vieressä on ilmeisesti ollut laveritasot. Oviaukot ovat länsiseinällä, hirsien päissä on poratut karapuiden paikat. Luoteispäässä on myös mahdollisesti ollut jonkinlainen varasto. Sen seinät ja kattopuut ovat haljispuolikkaita. X=3549417 Y=7539766

Kohde sijaitsee edellisestä n. 15 m länteen. Kohteen päällä kasvaa yksittäinen koivu. Kohde on luode-kaakko suuntainen savottakämpän jäännös, kooltaan 18,5 m x 8,5 m. Siinäkin on ilmeisesti ollut matalat kuopat huoneissa, mutta ne eivät ole niin selvät kuin kämpässä 1. Kämpässä on nurkissa jäljellä 1-3 hirsikertaa, joissa on sahalla tehdyt yläpuoliset salvokset. Jonkin verran kattopuita sekä kurkihirsi on säilynyt. Kaakkoispäässä on mahdollisesti ollut kevytrakenteinen varastorakennus. X=3549395 Y=7539765			
<i>Kohteen rajaus</i>			
Kohde rajautuu havaittujen rakenteiden lähiympäristöön.			
<i>Tulkinta</i>			
Savottakämpä, joka rakenteiden ja niiden maatuneisuuden perusteella on rakennettu 1900-luvun alkupuoliskolla.			
<i>Lisätietoja</i>			
<i>Toimenpiteet</i>

Kämpä 1 kuvattuna pohjoiseen.

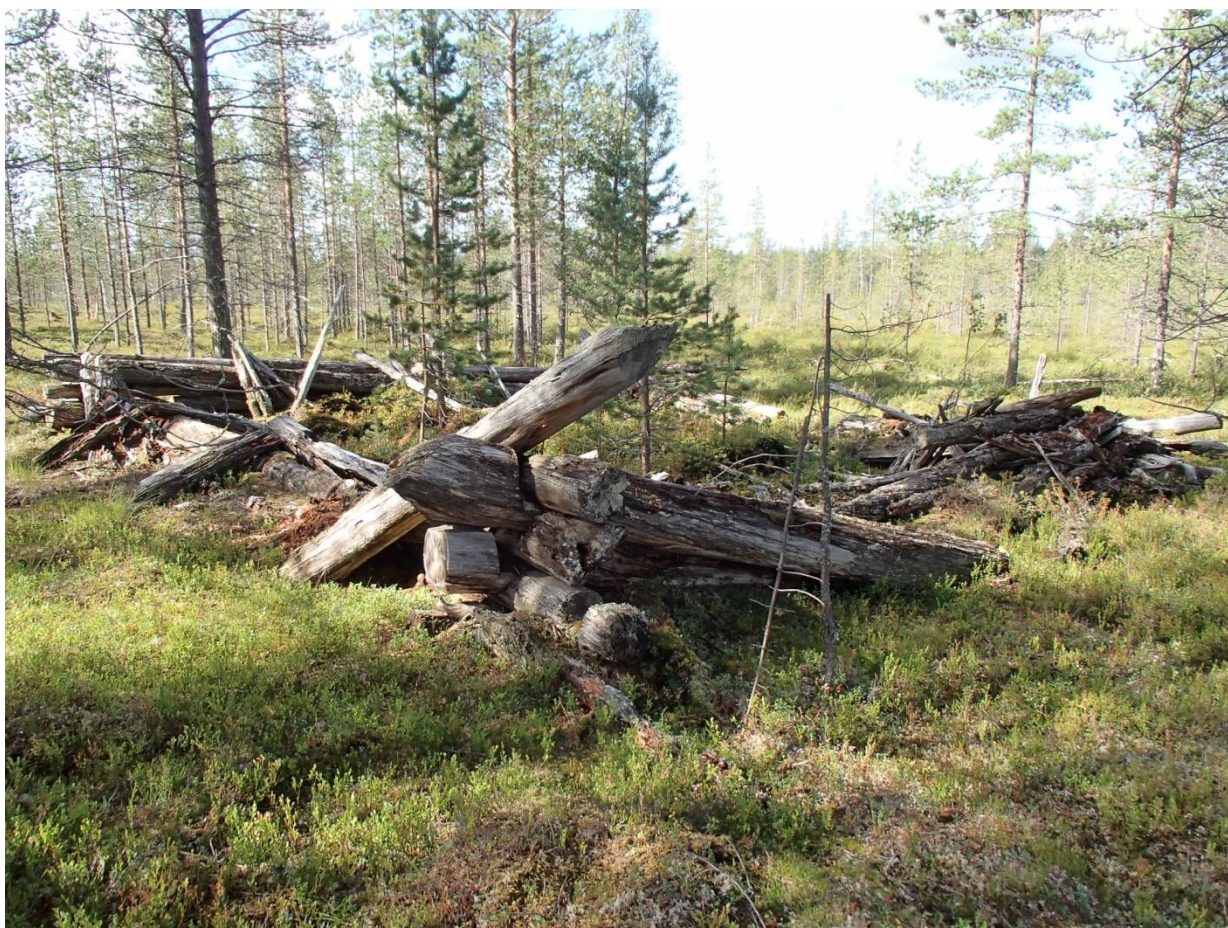
Aulekkenevaara savottakämpä jäännös		MH-tunnus: 176210	
Kohdetyyppi:	1 Asuinpaikat	Haltija:	191 Metsätalous Itä-Lappi
Ajoitus:	7116 Uusi aika	Ylläpitäjä:	191 Metsätalous Itä-Lappi
Rakentamisvuosi:		Kunta:	758 SODANKYLÄ
Lukumäärä:	1		
Koordinaattiselitys:	Keskikoordinaatit	Geometria tuotettu:	4 Gps-mittaus, korjaamaton
Koordinaatit:	X 7541173, Y 3550392, Z 250	Löydöt:	
<i>Taustatiedot</i>			
Vanha kartta, vuoden 1975 topografiseen kartta on paikalle merkitty rakennus katkoviivalla.			
<i>Ympäristön kuvaus</i>			
Kohde sijaitsee Aulekkenevaaran länsilaidalla, joka on matala ja muuttuu vaihteittain Parakaista reunustavaksi suoksi. Kohteen päällä kasvaa muutamia taimia.			
<i>Kohteen kuvaus</i>			
Kohde on koillinen-lounas suuntainen savottakämpän jäännös, kooltaan 8 m x 7,5 m. Kämpästä on jäljellä 2-5 varsin maatunutta hirsikertaa. Hirret ovat suuria pyöröhirsiiä, joissa on sahalla tehdyt yläpuoliset salvokset. Myös maatuneita kattopuiden jäänteitä on säilynyt seinää vasten. Oviaukko on luoteisseinällä, hirsien päät ovat suorat. Kahteen hirteen veistetyt pienet valoaukot ovat itä- ja eteläseinällä. Lounasnurkassa on jälkiä nuotion pidosta. Muita rakenteita ei havaittu lähistöllä.

<i>Kohteen rajaus</i>			
Kohde rajautuu havaitun rakenteen lähiympäristöön.			
<i>Tulkinta</i>			
Savottakämpä joka rakenteiden ja niiden maatuneisuuden perusteella on 1900-luvun alkupuoliskolta.			
<i>Lisätietoja</i>			
<i>Toimenpiteet</i>			
<i>Tarkastukset</i>			
Tila: 3 Toteutettu		Laji: 6 Suojeluarvojen tarkastus	
Tarkastuspvm: 13.8.2014		Tarkastusvuosi: 2014	
Tarkastaja: J.-P. Joonas			
Kuvaus: KMO kulttuuriperintöinventointi			
Viranomaisrekisterinro:		Kunto:	2 Keskinertainen

Yleiskuva kämpästä lounaaseen.

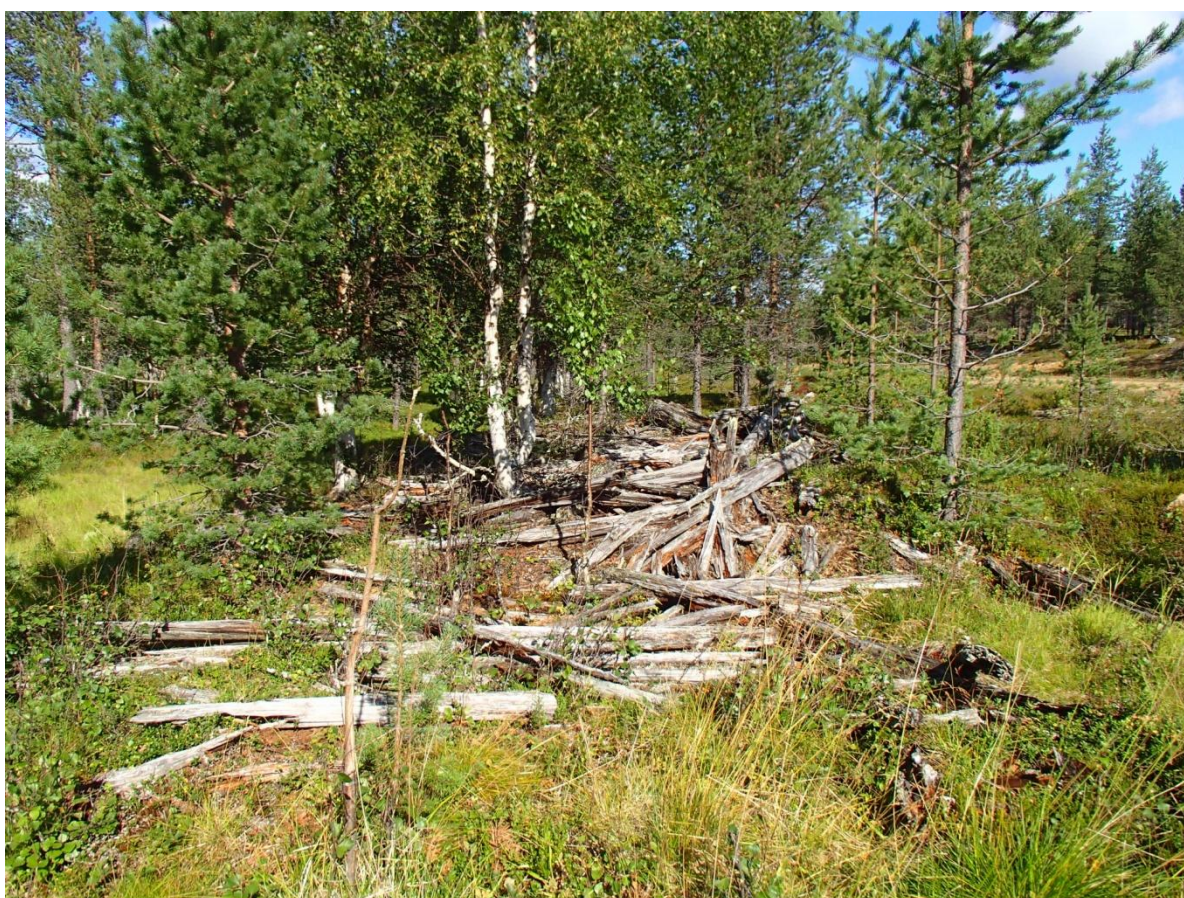
Kohde on suunnilleen pohjois-etelä suuntainen kaksihuoneinen savottakämpän jäännös. Tielinjalta on puskettu maata kämpän kohdalta ja tämän seurauksena sen itäreuna on osin tuhoutunut. Kämpästä on jäljellä osa seinähirsistä ja varsin runsaasti kattopuita, jotka ovat kuitenkin varsin maatuneita. Hirret ovat suuria pyöröhirsitä, joissa on sahalla tehdyt salvokset. Kämpässä on ilmeisesti ollut kaivetut syvennykset, joiden reunoilla on ollut laverit. Ne eivät kuitenkaan erotu kunnolla puiden alta. Kämpän pituus on n. 14 m, mutta leveyttä ei voitu mitata.

Kämpän eteläpuolella on lähes täysin tuhoutunut savottakämpän pohja. Se on täysin heinien ja sammalien peitossa. Jäljellä on muutamia hirsitä, joista osa ei ole alkuperäisellä paikalla. Epämääräinen kohde, jolla ei ole suojeluarvoa.

Kämpän jäännös kuvattuna pohjoiseen.

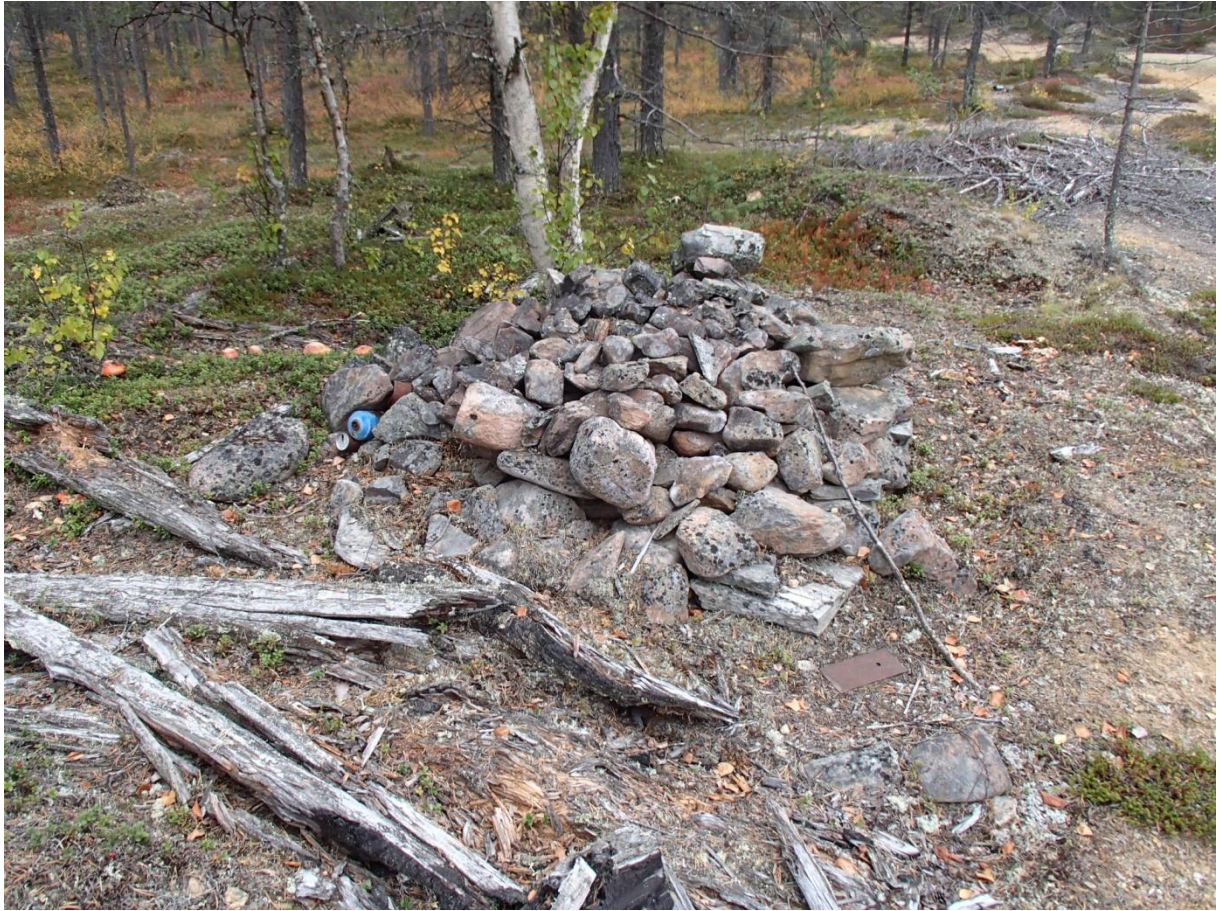
Sorvuskuusikko 1 kämppä jäännös		MH-tunnus: 176376	
Kohdetyyppi:	1 Asuinpaikat	Haltija:	191 Metsätalous Itä-Lappi
Ajoitus:	7116 Uusi aika	Ylläpitäjä:	191 Metsätalous Itä-Lappi
Rakentamisvuosi:		Kunta:	758 SODANKYLÄ
Lukumäärä:	1		
Koordinaattiselitys:	Keskikoordinaatit	Geometria tuotettu:	4 Gps-mittaus, korjaamaton
Koordinaatit:	X 7548054, Y 3555028, Z 260	Löydöt:	
Taustatiedot			
Uusi löytö.			
Ympäristön kuvaus			
Sijaitsee Sorvuskuusikon länsireunassa, välittömästi tien pohjoispuolella.			
Kohteen kuvaus			
Tien pohjoispuolella olevasta kämpästä on jäljellä hieman maapenkkiä, hyvin säilynyt piisikiveys ja hieman hirsien jäänteitä. Kämpä on osin tuhoutunut tietä tehdessä, joten sen kokoa ei voitu mitata. Piisikiveys on kooltaan n. 1,7 m x 1,7 m ja 0,8 m korkea.			
Kohteen rajaus			
Kohde rajautuu havaitun rakenteen lähiympäristöön.			
Tulkinta			
Kämpä.			
Lisätietoja			
Toimenpiteet			
Tarkastukset			
Tila: 3 Toteutettu		Laji: 6 Suojeluarvojen tarkastus

Piisi kuvattuna koilliseen.

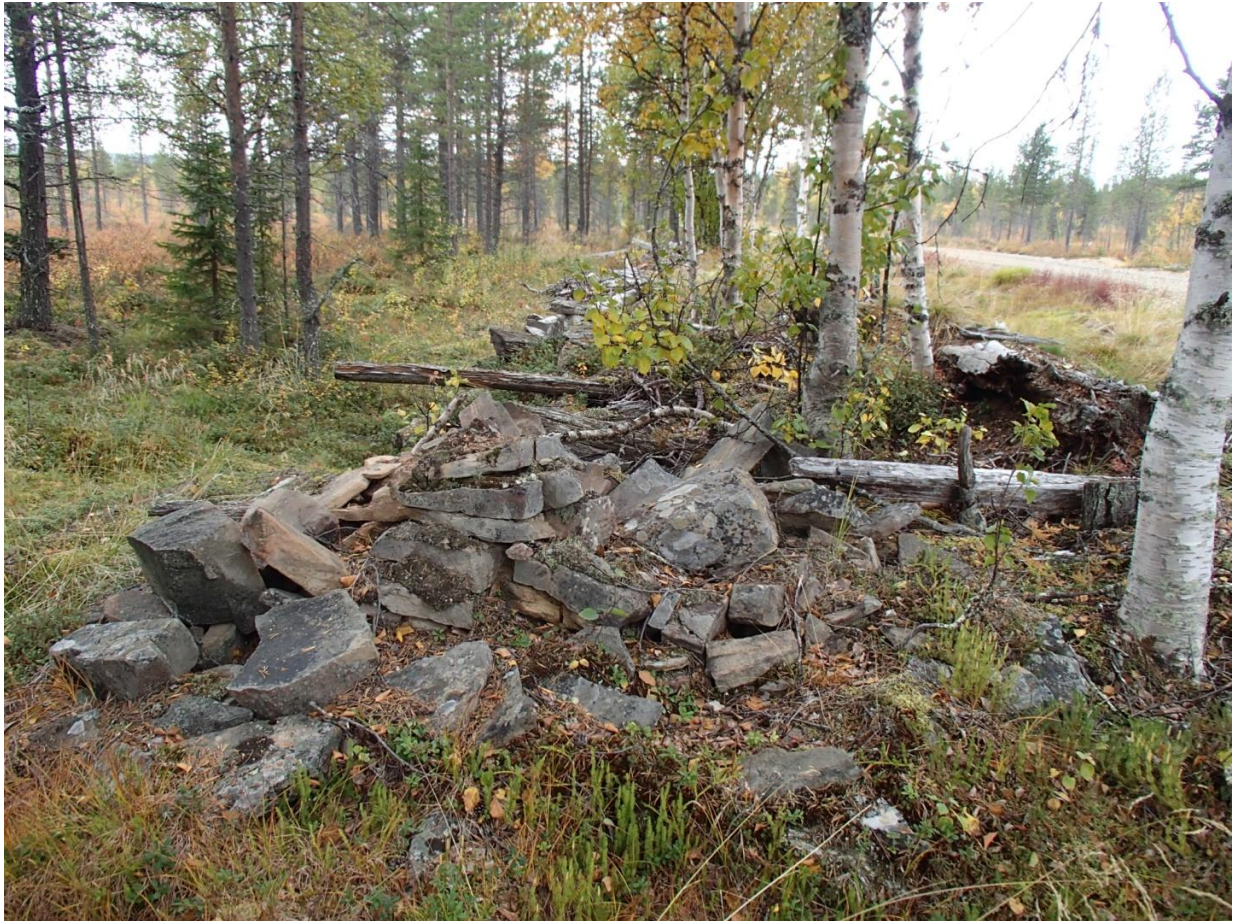
Itäisempi piisi kuvattuna länteen.
