Sodankylä Kulttuuriperintökohteiden inventointi 2014

Sodankylän itäosa

Taulukko 2. Luettelo tarkastetuista kohteista. Koordinaatit KKJ.

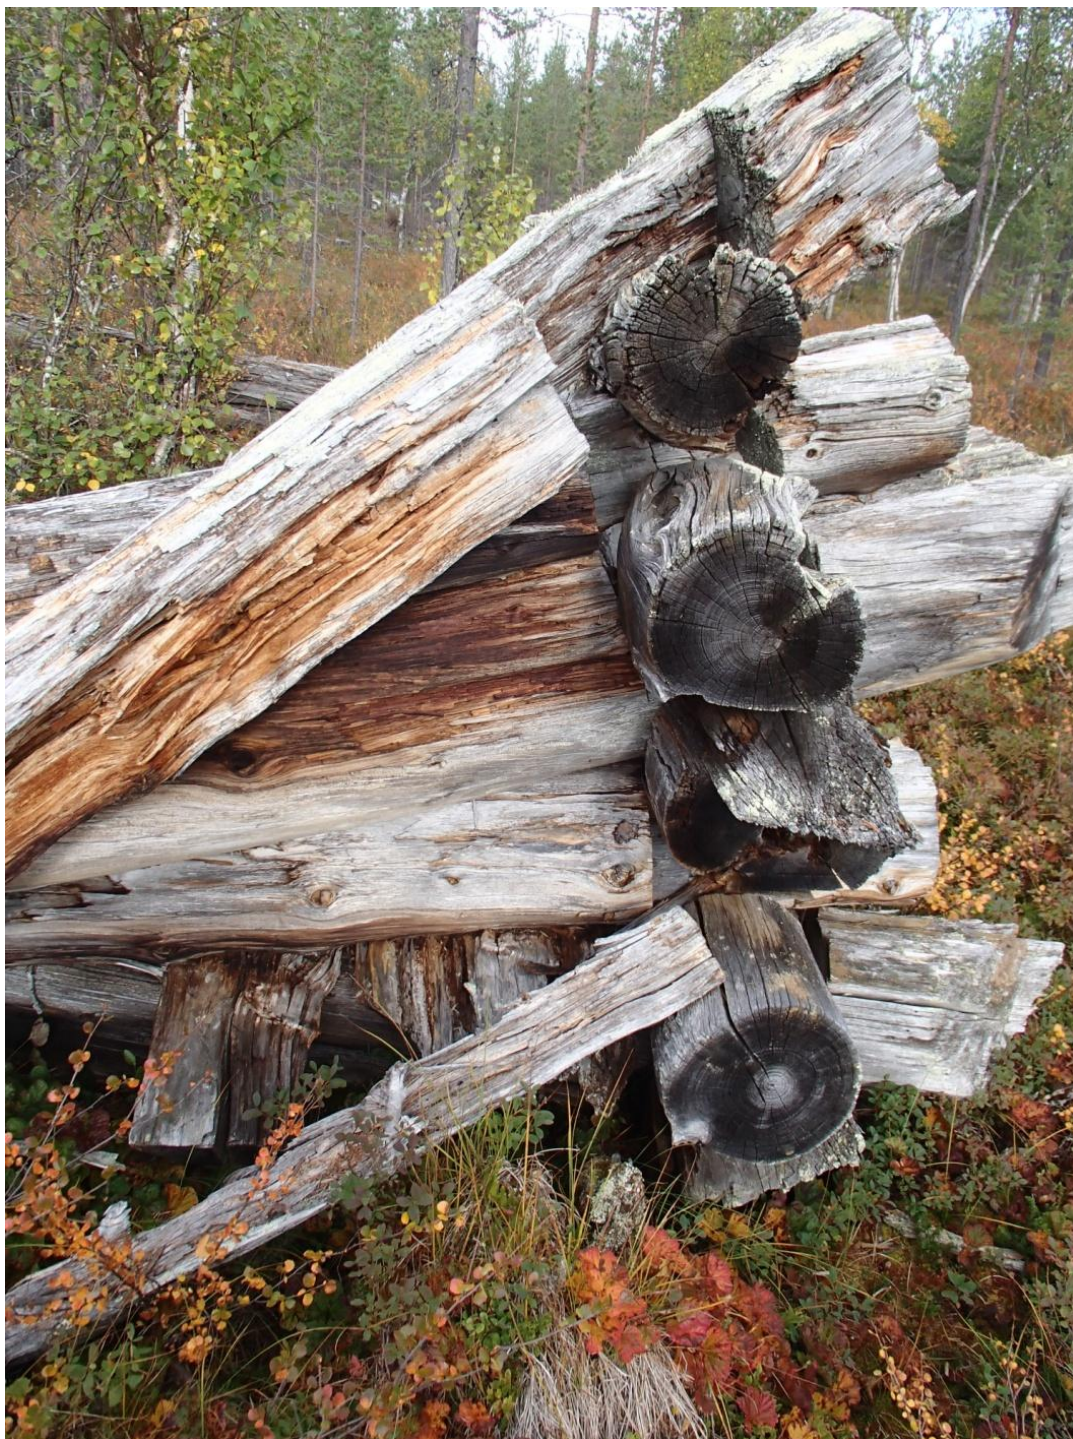
Sentioja 1 sauna jäännös		MH-tunnus: 176234	
Kohdetyyppi:	1 Asuinpaikat	Haltija:	191 Metsätalous Itä-Lappi
Ajoitus:	7116 Uusi aika	Ylläpitäjä:	191 Metsätalous Itä-Lappi
Rakentamisvuosi:		Kunta:	758 SODANKYLÄ
Lukumäärä:	1		
Koordinaattiselitys:	Keskikoordinaatit	Geometria tuotettu:	4 Gps-mittaus, korjaamaton
Koordinaatit:	X 7549073, Y 3549371, Z 254	Löydöt:	
Taustatiedot			
Uusi löytö.			
Ympäristön kuvaus			
Sauna sijaitsee Marivaaran lounaispuoleisella, Sentiojaa ympäröivällä suolla Kiimasselkään johtavan tien länsipuolella. Sauna on pienen lammen vieressä.			
Kohteen kuvaus			
Lähes pohjois-etelä suuntainen saunan jäännös, kooltaan 5,2 m x 5,1 m. Jäljellä on yhdestä viiteen hirsikertaa, kaakkoisnurkassa eniten. Länsiseinällä on oviaukko, jonka vieressä lounaisnurkassa on vain yksi hirsikerta jäljellä ja pohjoisseinällä kaksi. Hirsissä on sahalla tehdyt yläpuoliset salvokset, ja hirsyä on kavennettu salvosten kohdalta. Itäseinällä on lauteiden jäänteet, hirsien välissä näkyy kolmen haljispuolikkaan päät. Niitä varten on veistetty kolo yläpuoliseen hirteen. Merkkejä kiukaasta ei kuitenkaan havaittu.

Kaakkoisnurkan salvos, lauteiden päät näkyvät hirsien välissä, kuvattu pohjoiseen.

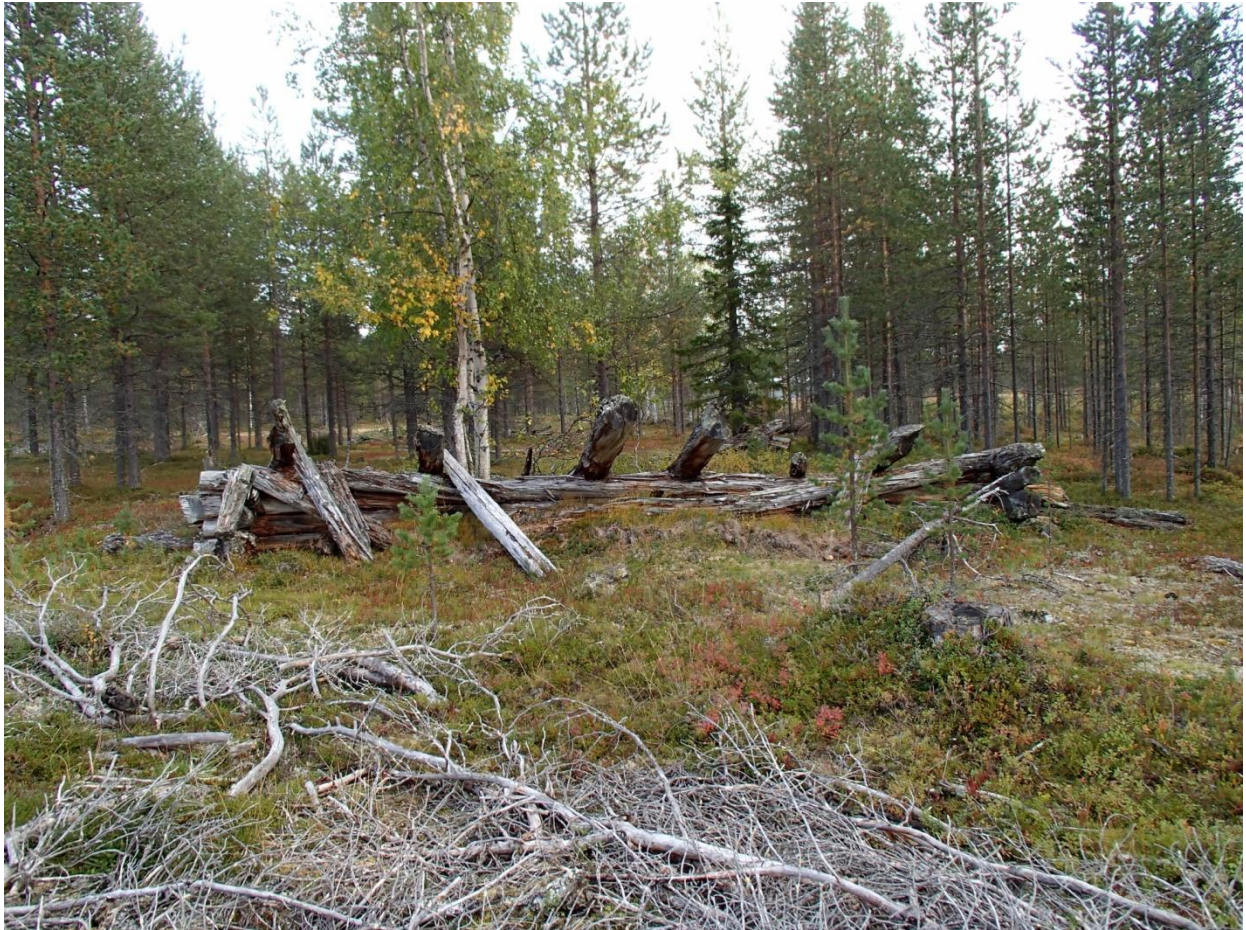
Sentioja 2 savottakämpä jäännös		MH-tunnus: 176235	
Kohdetyyppi:	1 Asuinpaikat	Haltija:	191 Metsätalous Itä-Lappi
Ajoitus:	7116 Uusi aika	Ylläpitäjä:	191 Metsätalous Itä-Lappi
Rakentamisvuosi:		Kunta:	758 SODANKYLÄ
Lukumäärä:	2		
Koordinaattiselitys:	Alueen keskikoordinaatit	Geometria tuotettu:	4 Gps-mittaus, korjaamaton
Koordinaatit:	X 7549125, Y 3549378, Z 254	Löydöt:	
<i>Taustatiedot</i>			
Uusi löytö.			
<i>Ympäristön kuvaus</i>			
Kohde sijaitsee Marivaaran lounaislaidalla, Kiimaselkään johtavan tien länsipuolella. Pohjoispuolella on nykyinen ja vanha poroaita. Maasto on kuivahkoa kangasta. Kohteen sisällä kasvaa vaivaiskoivuja, koivuja ja mäntyjä.			
<i>Kohteen kuvaus</i>			
<p>Kämpä 1 on suunnilleen pääilmansuuntien mukainen, kooltaan 8,5 m x 8,5 m. Se on valmistettu suurista pyöröhirsistä ja hirsikertoja on pääosin jäljellä 2-4, mutta koillisnurkasta hirsistä on ilmeisesti poistettu ja niitä on jäljellä vain yksi. Hirsissä on sahalla ja kirveellä tehdyt yläpuoliset salvokset. Oviaukko on itäseinällä ja hirren päissä on karapuun paikat. Eteläseinästä on ilmeisesti sahattu hirret poikki polttopuiksi, koska siinä on vain lyhyet pätkät jäljellä. Länsiseinän päällä on neljät kattohirren jäänteet, joista osa ulottuu runsaasti seinästä ulos. Länsiseinällä on myös kahdessa hirressä oleva valoaukko. Osa puista on kaadettu kirveellä. Itäpuolella on haljispuolikkaita, mahdollisesti varaston jäänteet, paikalta löytyi myös kattohuopaa.</p> <p>Kämpä 2 on edellisestä noin 20 m itään, se on palanut ja lähes täysin tuhoutunut. Jäljellä on lähinnä osittain hiiltyneitä kattohirsistä ja maapenkki. Pohjoisreuna on täysin tuhoutunut. Sisällä on ruostunut pesusoikko. Kämpän koko n. 8,5 m x 8 m.</p>

Yleiskuva kämpästä 1 itään.

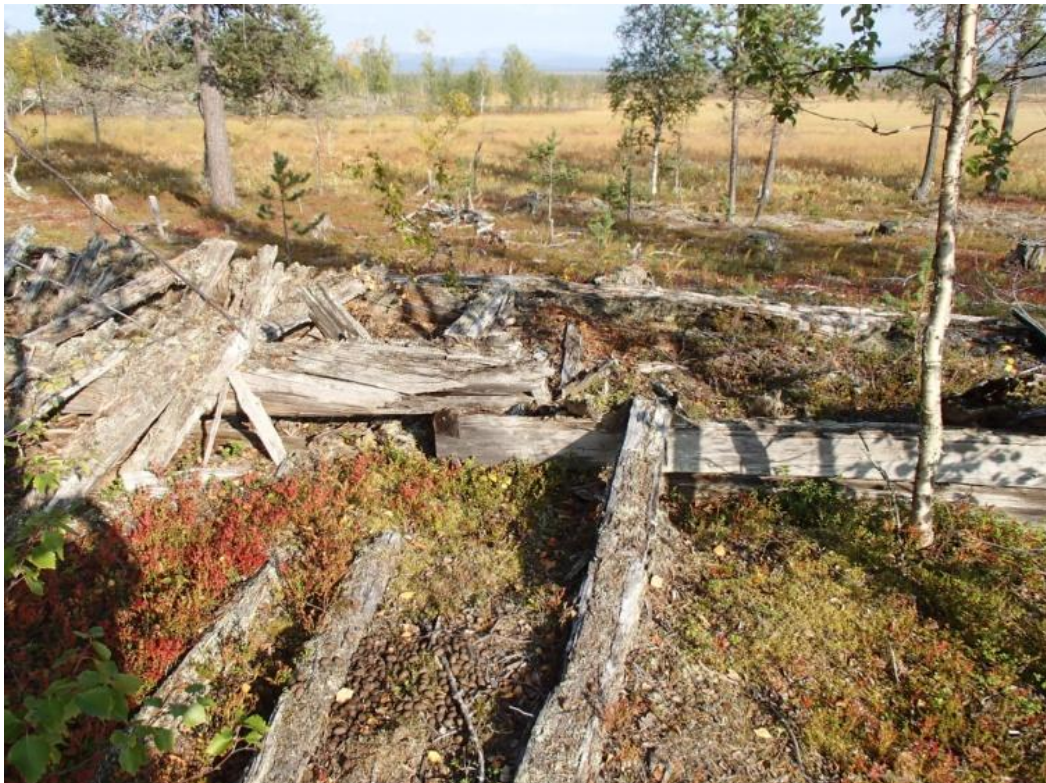
Kämpä 2 sijaitsee noin 20 m länteen edellisestä. Se on Itä-länsi suuntainen, kooltaan 8,2 m x 8,6 m. Hirsikertoja on jäljellä vain pari ja kaikki hirret ovat varsin maaneita. Myös seinälinjojen ulkopuolella on useita seinähirsistä. Sahalla tehdyt yläpuoliset nurkkasalvokset ja hirsistä on kavennettu päistä. Sisäseinät on veistetty tasaisiksi, eli kyseessä on asuinkämpä. Koillisnurkassa on laveri, josta on jäljellä poikittaiset tukipuut, sen nurkka on tehty lohenpyrstösavoksella. Laverin ulkoreunan puut on veistetty tasaisiksi. Laverin koko 3,7 m x 1,7 m. Pohjoispäädyssä on kattopuiden jäänteitä. Eteläpuolella on roskakuoppa. Itäreunalla on jonkinlainen laajennusosa, mahdollisesti varasto, josta on jäljellä pitkittäiset ja poikittaiset hirret maassa sekä mahdollisia tolppia ja kattohuopaa. Rakennuksen koko pituus lisäosan reunaan on 11 m. Päällä kasvaa muutamia koivuja ja mäntyjä.			
Kämpä 3 on pieni, kooltaan 5,1 m x 4,7 m. Jäljellä on 3-5 hirsikertaa, eteläseinä on eniten lahonnut. Hirsissä on kirveellä veistetyt kaksipuoliset salvokset. Oviaukko on itäseinällä, oven reunoissa ei ole karapuita, vaan rautalangalla sidotut riu'ut seinän molemmin puolin. Vieressä ollut puu on kaatunut rakennelman päälle, suoraan oviaukon kohdalle. Länsiseinän vieressä hirsien väliin on upotettu puu, voisi olla laverin tukipuu tai vastaava. Kokonsa puolesta voisi olla sauna, mutta kiuasta ei havaittu.

Kämpän 2 laverin kehikko ja kattopuita kuvattuna pohjoiseen.

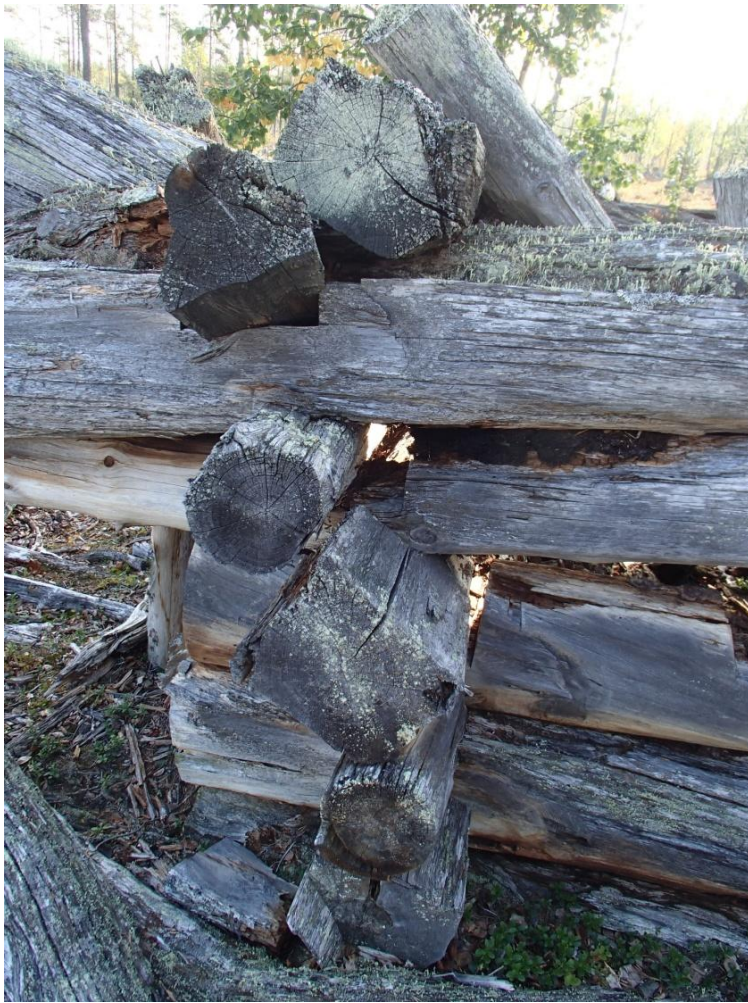
Marivaara 1 savottakämpä jäännös		MH-tunnus: 176239	
Kohdetyyppi:	1 Asuinpaikat	Haltija:	191 Metsätalous Itä-Lappi
Ajoitus:	7116 Uusi aika	Ylläpitäjä:	191 Metsätalous Itä-Lappi
Rakentamisvuosi:		Kunta:	758 SODANKYLÄ
Lukumäärä:	3		
Koordinaattiselitys:	Alueen keskikoordinaatit	Geometria tuotettu:	4 Gps-mittaus, korjaamaton
Koordinaatit:	X 7550945, Y 3550372, Z 262	Löydöt:	
<i>Taustatiedot</i>			
Jari Estola kertoi kohteesta, jossa on kolme rakennuspohjaa.			
<i>Ympäristön kuvaus</i>			
Kohde sijaitsee Marivaaran luoteisreunalla. Pohjoisessa on Pajuaapa. Lähes aukea paikka, jossa kasvaa muutamia vanhoja puita ja nuorta kasvatusmetsää.			
<i>Kohteen kuvaus</i>			
Paikalla on kolme kämpän jäännöstä.			
Kämpä 1 on pääilmansuuntien mukainen kämpän jäännös, kooltaan 8,5 m x 8,4 m. Kaakkoisnurkka on lähes täysin tuhoutunut, mahdollisesti hirsistä on käytetty polttopuiksi. Muuten hirsikertoja on jäljellä 5-6. Kämpä on tehty pyöröhirsistä, joissa on sahalla tehdyt yläpuoliset ja suorakulmaiset salvokset. Hirsistä on myös kavennettu salvosten kohdalta. Länsiseinällä on mahdollisesti lähes koko seinän levyinen aukko, tai mahdollisesti siitä on vain sahattu pätkiä polttopuiksi. Itäseinällä on pieni valoaukko. Pohjois- ja eteläpuolilla sekä sisällä on haljispuolikkaita, mahdollisesti kattopuita. Rakennus on ilmeisesti talli.

Kämpän 1 luoteisnurkan salvos kuvattuna itään.

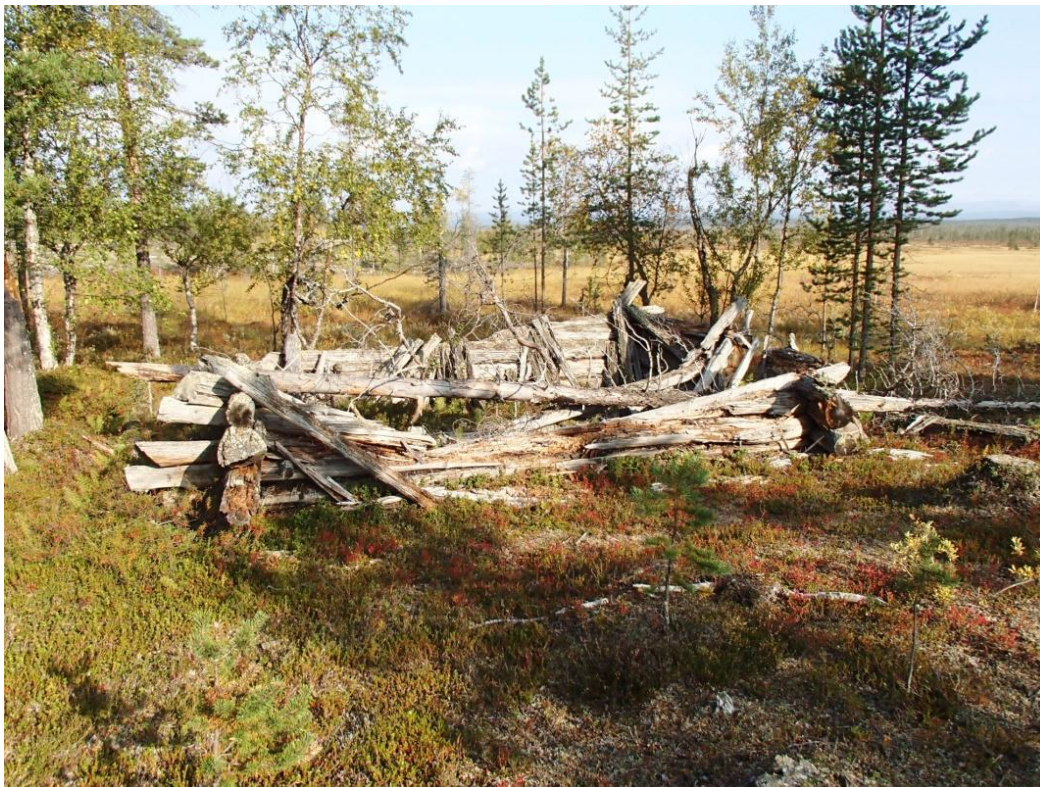
Kämpä 3 pohjoiseen.

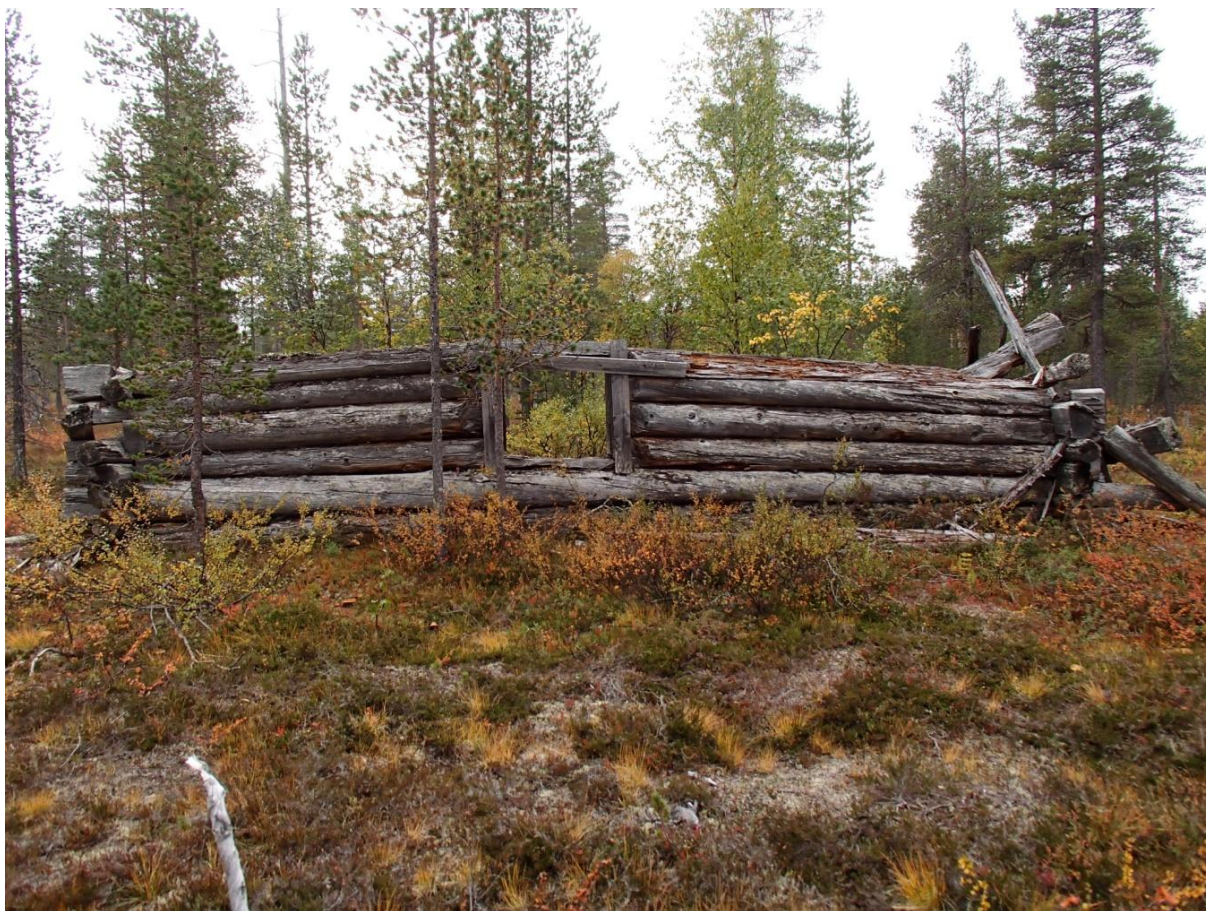
Marivaara 2 savottakämpä jäännös		MH-tunnus: 176247	
Kohdetyyppi:	1 Asuinpaikat	Haltija:	191 Metsätalous Itä-Lappi
Ajoitus:	7116 Uusi aika	Ylläpitäjä:	191 Metsätalous Itä-Lappi
Rakentamisvuosi:		Kunta:	758 SODANKYLÄ
Lukumäärä:	2		
Koordinaattiselitys:	Alueen keskikoordinaatit	Geometria tuotettu:	4 Gps-mittaus, korjaamaton
Koordinaatit:	X 7551206, Y 3551385, Z 252	Löydöt:	
<i>Taustatiedot</i>			
Uusi löytö.			
<i>Ympäristön kuvaus</i>			
Sijaitsee Marivaaran pohjoisreunalla, Karvitsiojaa reunustavalla suolla olevalla kuivan maan alueella, noin 150 m Urho Kekkonen Kansallispuiston rajasta itään.			
<i>Kohteen kuvaus</i>			
Asuinkämpän jäännös, jossa pohjoisseinässä on jäljellä kuusi hirsikertaa, eteläseinässä vain kaksi. Eteläseinällä on hyvin säilynyt ikkuna. Länsiseinällä on oviaukko, oven salpa on jäljellä, ovea ei. Sahalla tehdyt yläpuoliset salvokset, hirsiiä on kavennettu päistä. Eteläseinän päällä on kattopuiden katkelmia. Sisäseinät on veistetty tasaisiksi, itäseinän sisäpuolella on lautoja rakojen tiivisteinä. Kämpän koko on 8,5 m x 7,7 m. Sisällä kasvaa pajuja. X=3551403 Y=7551207

Asuinkämpä kuvattuna etelään.

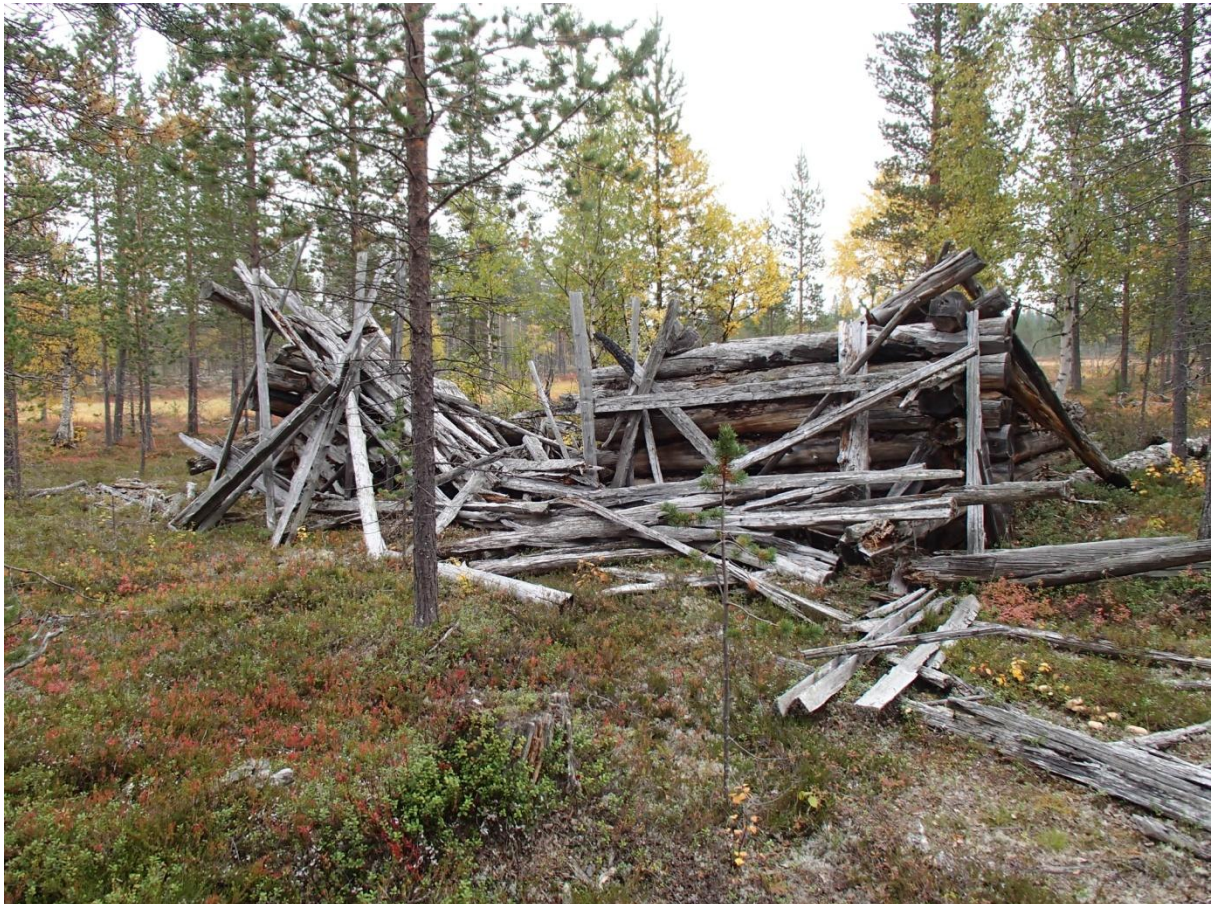
Marivaara 3 savottakämpä jäännös		MH-tunnus: 176260	
Kohdetyyppi:	1 Asuinpaikat	Haltija:	191 Metsätalous Itä-Lappi
Ajoitus:	7116 Uusi aika	Ylläpitäjä:	191 Metsätalous Itä-Lappi
Rakentamisvuosi:		Kunta:	758 SODANKYLÄ
Lukumäärä:	2		
Koordinaattiselitys:	Alueen keskikoordinaatit	Geometria tuotettu:	4 Gps-mittaus, korjaamaton
Koordinaatit:	X 7551179, Y 3551498 Z 252	Löydöt:	
<i>Taustatiedot</i>			
Uusi löytö.			
<i>Ympäristön kuvaus</i>			
Sijaitsee Marivaaran pohjoisosassa, Karvitsiojan eteläpuolella, lähellä Kekkospuiston rajaa. Tasainen pieni soiden ympäröimä kuivan maan alue jossa kasvaa harvaa männikköä.			
<i>Kohteen kuvaus</i>			
<p>Asuinkämpän jäännös jonka länsiseinän lounaisnurkassa on jäljellä seitsemän hirsikertaa mutta itäseinä on lähes täysin tuhoutunut. Itäseinän hirsiiä on ilmeisesti poltettu, ja myös länsiseinällä vieressä on pidetty nuotiota, koska seinän alimmat hirret ovat osin palaneet. Länsiseinän korkeus on suurimmillaan noin 1,9 m. Kämpän koko on 8,7 m x 8,4 m. Seinän ulkopuolella on runsaasti haljispuolikkaita ja lohkottuja puita, mahdollisesti kattopuita tai seinän vieressä on ollut varasto, puut ovat ainakin 3 m pitkiä. Sisällä on sahatuista laudoista tehdyn pöydän jäänteet, eteläseinässä on hirsien rakojen kohdille naulattuja laudan pätkiä. Sahalla tehty yläpuoliset salvokset. X=3551514 Y=7551173</p> <p>Noin 30 m länsiluoteeseen kämpästä on tallin jäännös, kooltaan 8,6 m x 8,5 m. Seinissä on 5-6 hirsikertaa jäljellä, eteläpuolella ja pohjoispuolella on ilmeisesti lisärakennusten jäänteet. Valoaukko länsiseinällä, ovi on itäseinällä, sen aukon reunoissa on karapuut. Sisällä kasvaa koivun taimia. X=3551483 Y=7551186</p> <p>Kämpän ja tallin välissä on haljispuolikkaista kasatun laavun jäänteet, materiaali on varmaankin otettu kämpästä.</p>

Asuinkämpä kuvattuna itään.

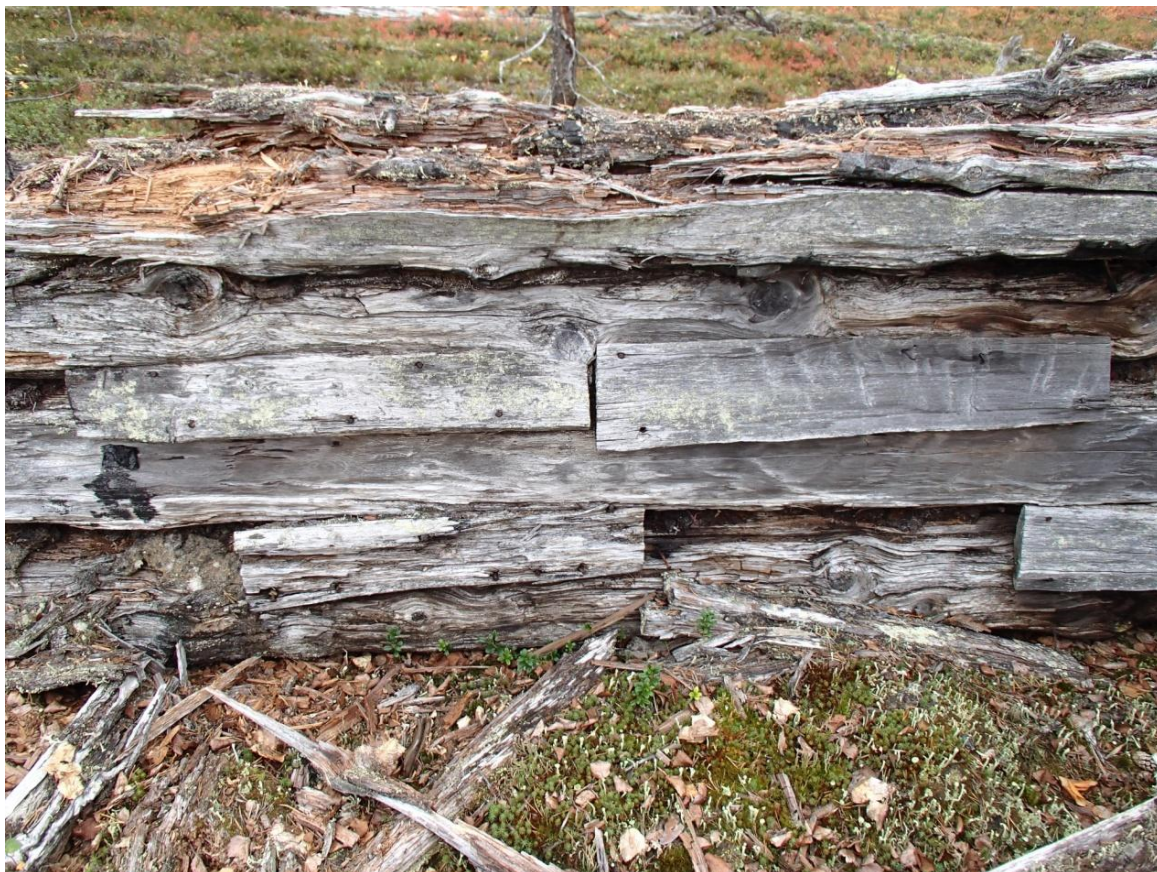
Eteläseinällä on hirsien rakoja peitetty laudoilla, kuvattu etelään.

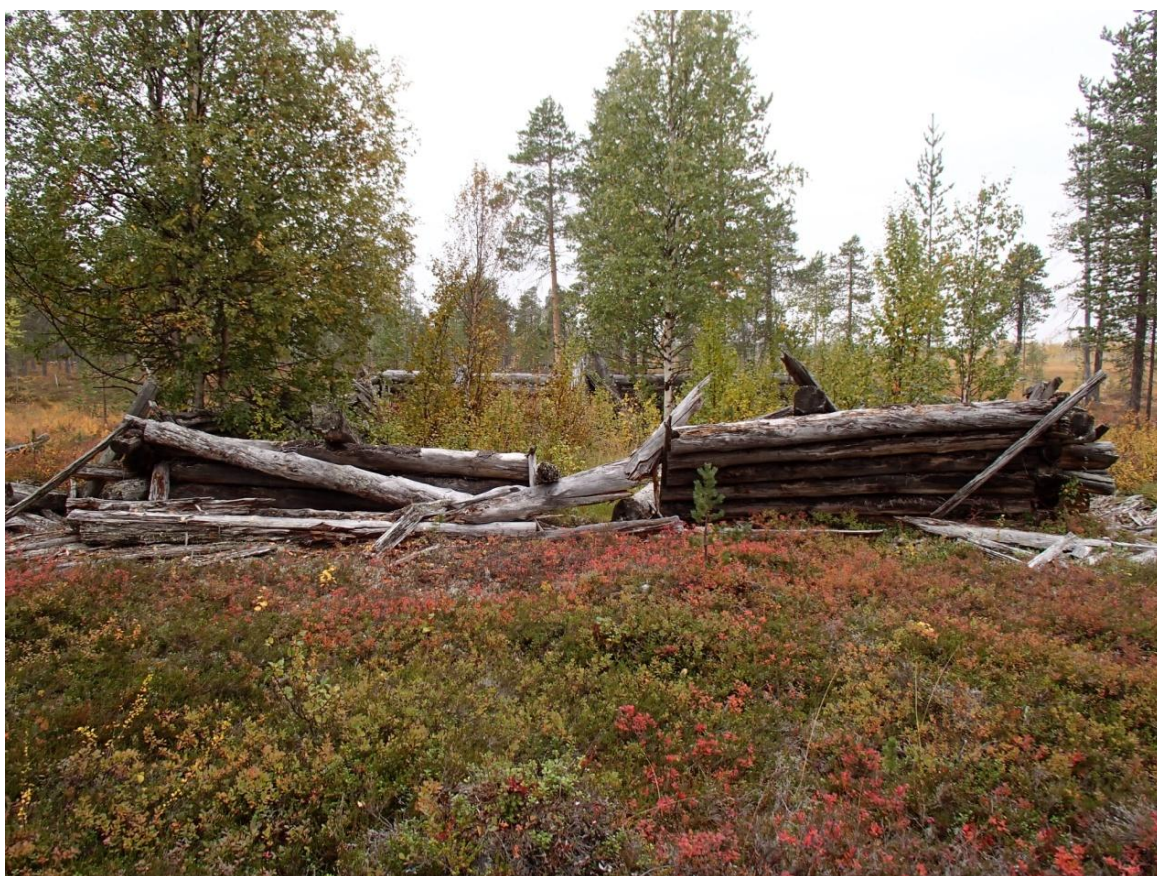
Talli kuvattuna länteen.

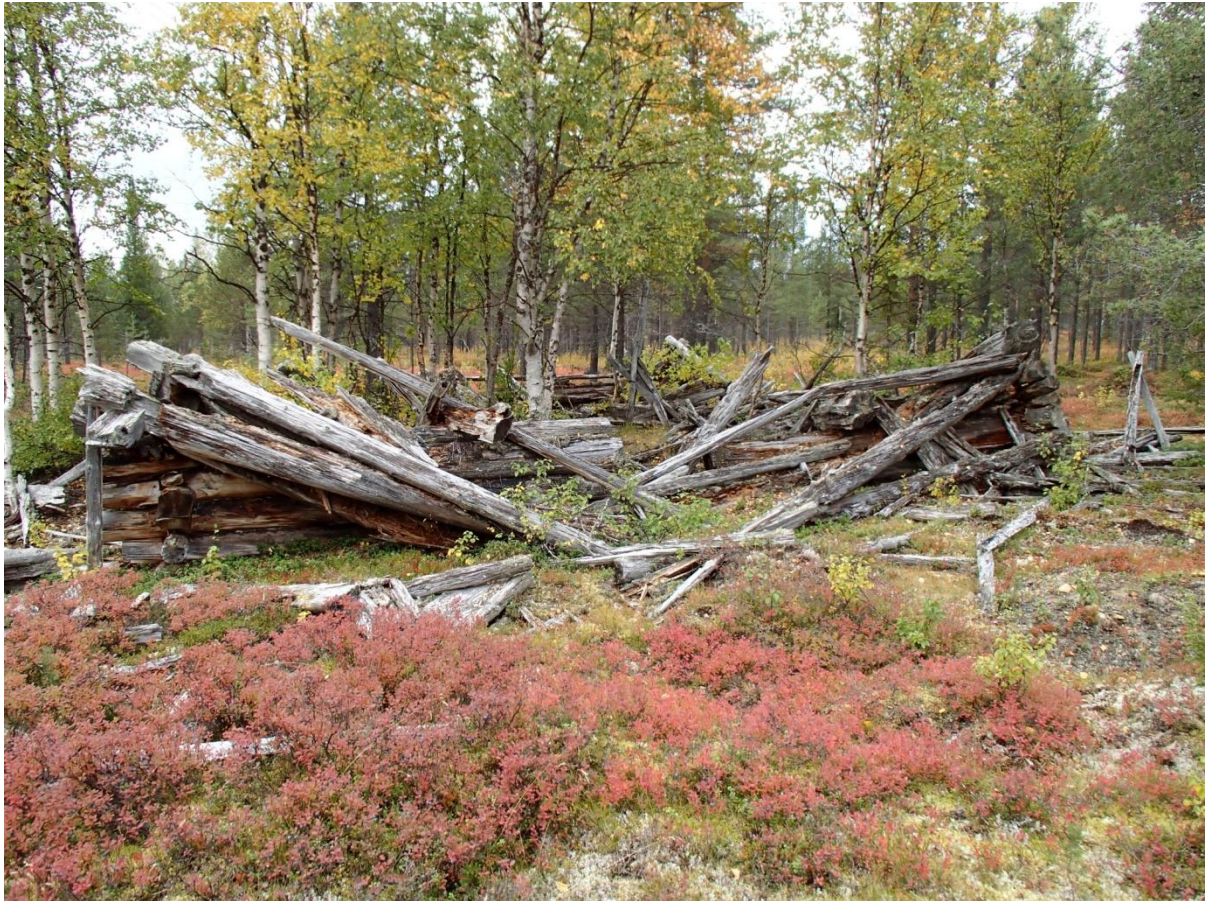
Karvitsivosa 1 talli jäännös		MH-tunnus: 176267	
Kohdetyyppi:	1 Asuinpaikat	Haltija:	191 Metsätalous Itä-Lappi
Ajoitus:	7116 Uusi aika	Ylläpitäjä:	191 Metsätalous Itä-Lappi
Rakentamisvuosi:		Kunta:	758 SODANKYLÄ
Lukumäärä:	1		
Koordinaattiselitys:	Keskikoordinaatit	Geometria tuotettu:	4 Gps-mittaus, korjaamaton
Koordinaatit:	X 7551387, Y 3551689, Z 251	Löydöt:	
<i>Taustatiedot</i>			
Uusi löytö.			
<i>Ympäristön kuvaus</i>			
Sijaitsee Karvitsivosan lounaisreunalla, Karvitsiojan pohjoisrannalla.			
<i>Kohteen kuvaus</i>			
<p>Tallin jäännös jonka nurkissa on säilynyt enimmillään kuusi hirttä, seinissä vain kahdesta kolmeen. Sahalla tehtyt yläpuoliset salvokset. Ovi on itäseinällä, reunoissa karapuut. Kattohirsistä ja runsaasti kattopuiden katkelmia jäljellä, haljispuolikkaita. Sisällä on myös pilttuiden jäänteitä jotka tehty lohkotuista puista jotka ovat pystypuiden välissä ja sidottu rautalankapunoksella kiinni. Pohjoisseinän vieressä on haljispuolikkaista tehty varastorakennus. Kämpän koko on 8,6 m x 8,4 m. Länsiseinässä on lantaluukku, jossa on laudoista tehty luukku jäljellä, sen reunoilla on viistoon naulatut puut jotka pitävät sen paikallaan.</p> <p>Tallista non 25 m kaakkoon on palaneen rakennuksen pohja. Siitä on jäljellä maapenkki jonka reunoissa on hiiltyneet hirret, vieressä on myös muutamia hirsistä joista osa on osittain hiiltyneitä. Keskellä on kuoppa jossa on poron raato, jäljellä vain luut ja karvoja. Päällä kasvaa suurehko mänty mikä myös viittaa palamiseen. Koko noin 7,5 m x 5,5 m. Rakenteeltaan erilainen kuin muut alueen kämpät. Vieressä on kattohuopaa ja roskakuoppa. Päällä kasvaa mäntyjä ja kuusia.</p>

Talli kuvattuna länteen.

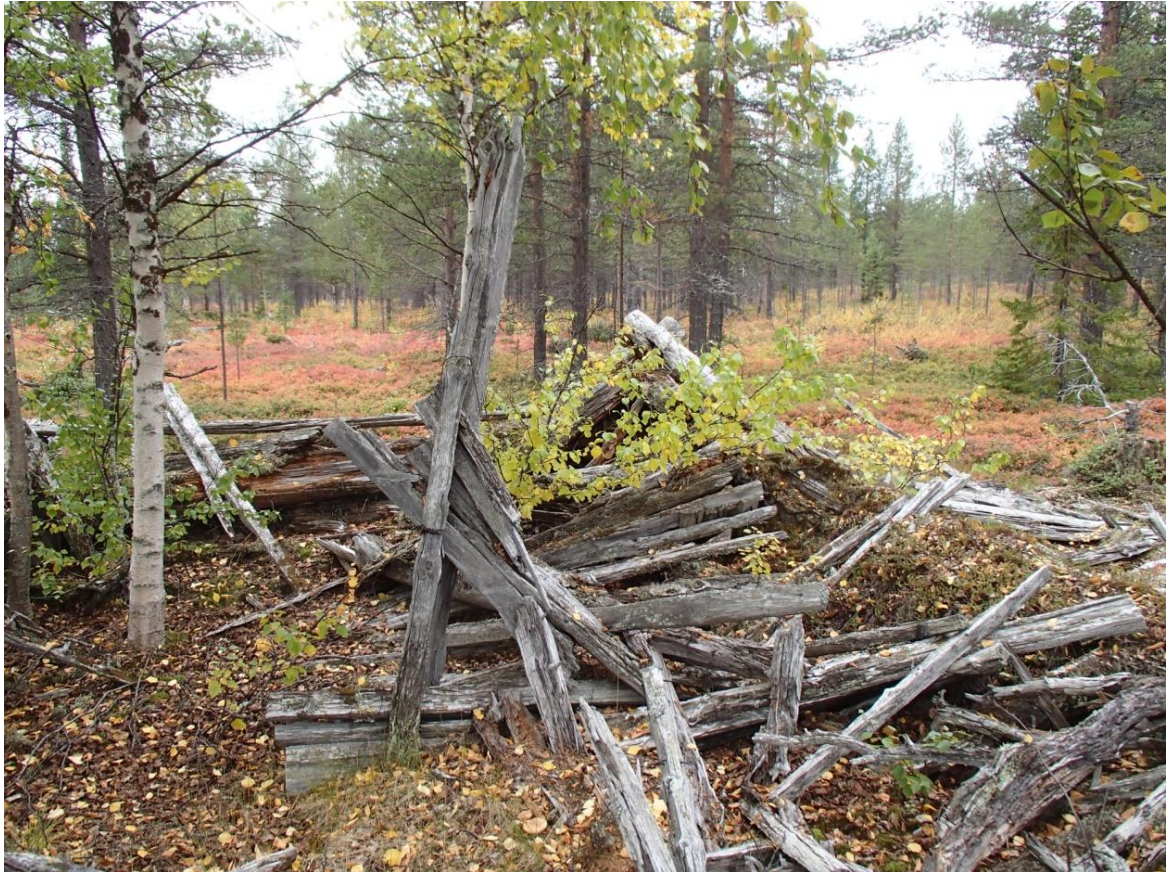
Pilttuiden rakenteita kuvattuna länteen.

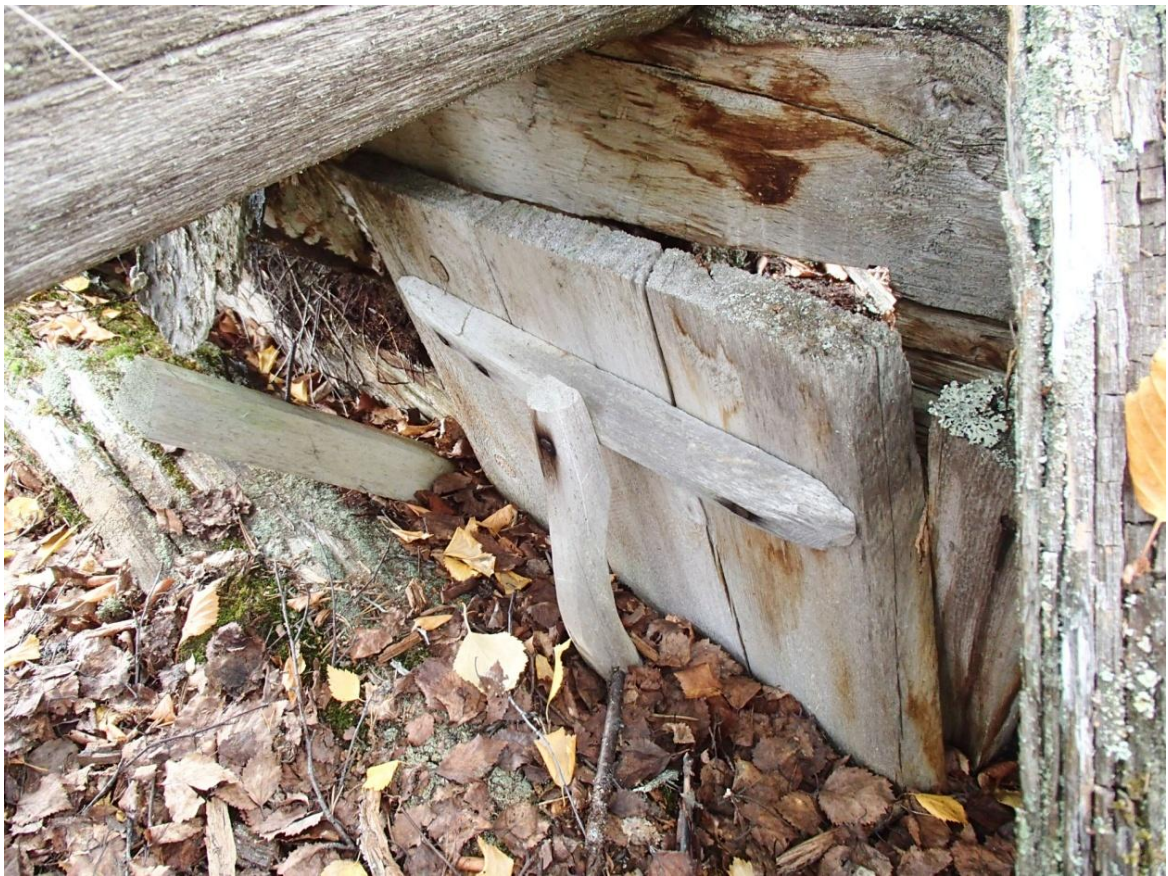
Lantaluukku länsiseinällä.

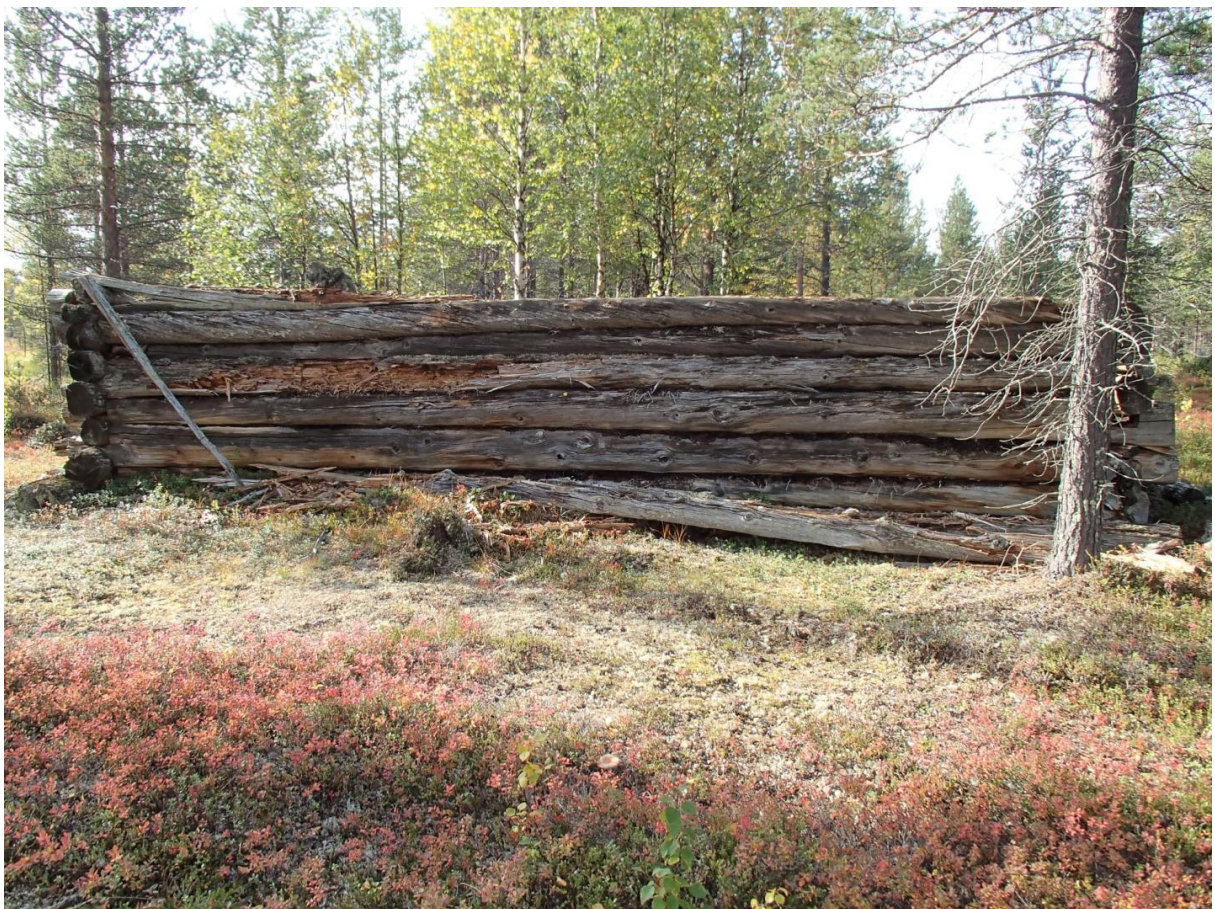
Asuinkämpän jäännös jonka etelä- ja itäseinissä on kuudesta seitsemään hirsikertaa jäljellä. Luoteisnurkassa 4-5 hirsikertaa, pohjoisseinän keskellä vain kaksi, koillisnurkassa taas 5 tai 6. Seinän korkeus on suurimmillaan n. 1,8 m. Yläpuoliset sahalla tehdyt salvokset, hirsiiä on kavennettu salvosten kohdalta. Eteläseinällä on kolmen hirren korkuinen ikkuna, länsiseinällä on ilmeisesti ollut ovi. Kattohirsien päitä seinän päällä, pohjoisseinällä on myös ikkuna. Ei mainittavia sisärakenteita näkyvissä. Pohjoispuolella on kaksi roskakuoppaa. Itäseinässä on kaiverretty V-kirjain. Sisäseinät on tasoitettu. Länsipäässä on haljispuolikkaista tehdyn varastorakennuksen seinää ja kattoa. koko 8,8 m x 8,6 m. X=3551956 Y=7551378

Asuinkämpän itäseinä kuvattuna länteen.

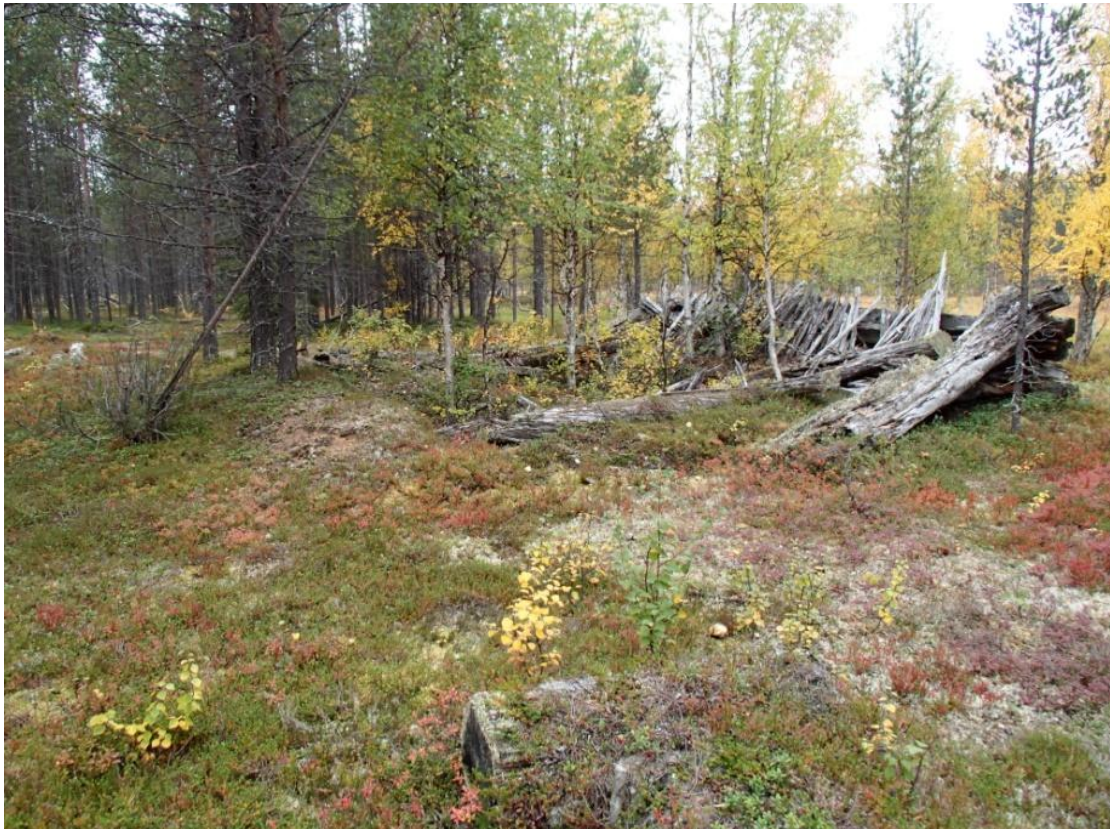
Asuinkämpän jäännös Karvitsiojan törmän päällä. Kaivettu osin maahan, kuoppa on noin 40 cm syvä. Eteläreunalta kaikki hirret ovat kadonneet ja jäljellä on 1,5 m leveä ja 30-40 cm korkea valli, myös pohjoisreunalla on valli. Pohjoisseinässä on neljä hirsikertaa jäljellä, itä- ja länsiseinien pohjoispäässä viisi, mutta eteläpäästä romahtaneet maahan. Kirveellä tehdyt kaksipuoliset nurkkasalvokset. Pohjoisseinän päällä on kattopuiden pätkiä. Sisäseinät on veistetty tasaisiksi, eli kyseessä on asuinkämppä. Ovi on länsiseinällä ja sen edessä on ollut riukurakenteinen lisäosa, kattohuopaa kattopuiden päällä. Koko 7,4 m x 7,3 m.
X=3552204 Y=7551259

Asuinkämppä on osittain kaivettu maahan, kuvattu länteen.

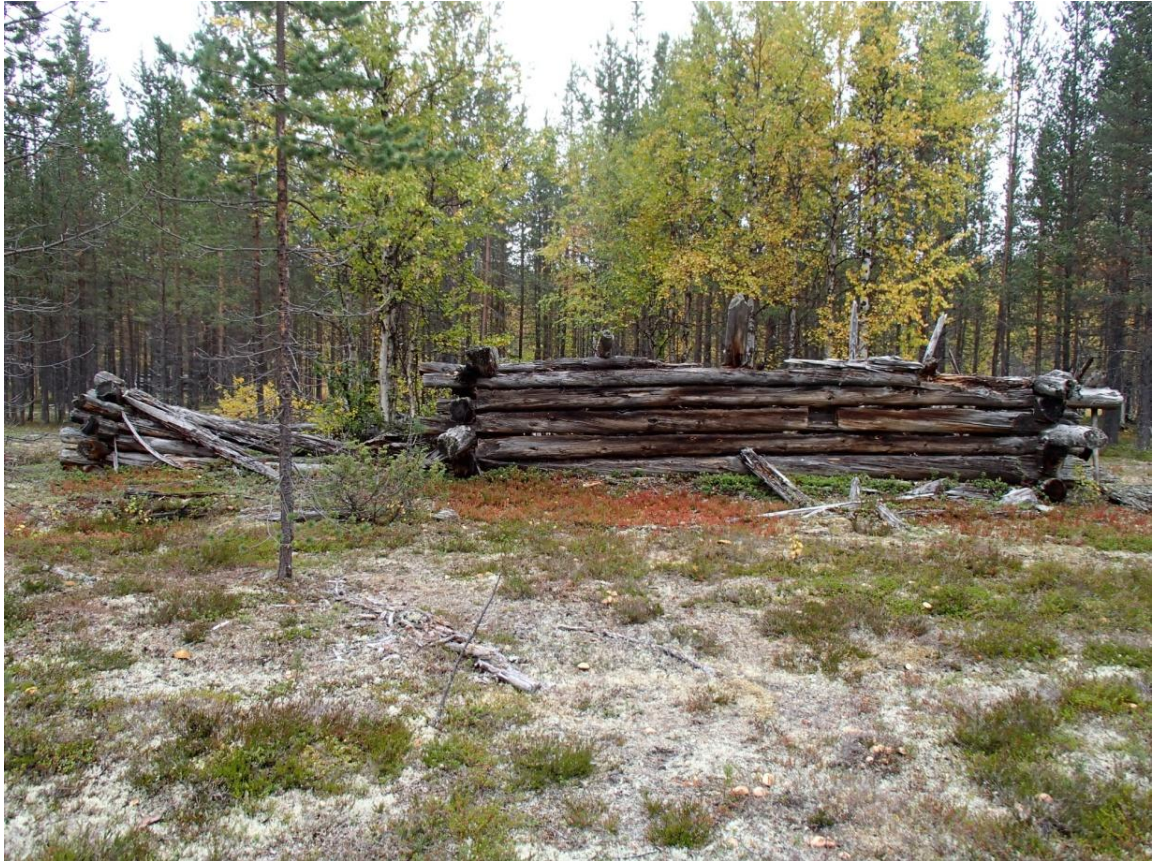
Tallin jäännös, länsipäässä on pienempi hirsinen lisäosa ja pohjoispuolella oven edessä sekä itäpäässä ilmeisesti haljisperästä tehdyt lisäosat. Valmistettu suurista pyöröhirsistä joita on kavennettu salvosten kohdalta, sahalla tehdyt yläpuoliset salvokset. Keskimäärin viisi hirsikertaa jäljellä, seinän korkeus suurimmillaan noin 1,6 m. Oviaukon koillispuolinen seinä on kaatunut, eteläseinällä on kahteen hirteen veistetty valoaukko jossa on laudoista tehty luukku. Sisällä on ainakin kahden pilttuun rakenteita. Myös kattopuiden pätkiä on säilynyt seinää vasten. Myös länsiseinässä on valoaukko. Länsipäätyyn on rakennettu pienempi hirsinen lisärakennus, jonka lounaisnurkassa on neljä hirttä, muuten lähes täysin romahtanut kasaan, myös kattopuita. Talli on kooltaan 7 m x 5,5 m ja lisäosa 4,6 m x 4,4 m. Päällä kasvaa koivuja. X=3552168 Y=7551251

Talli pohjoiseen.

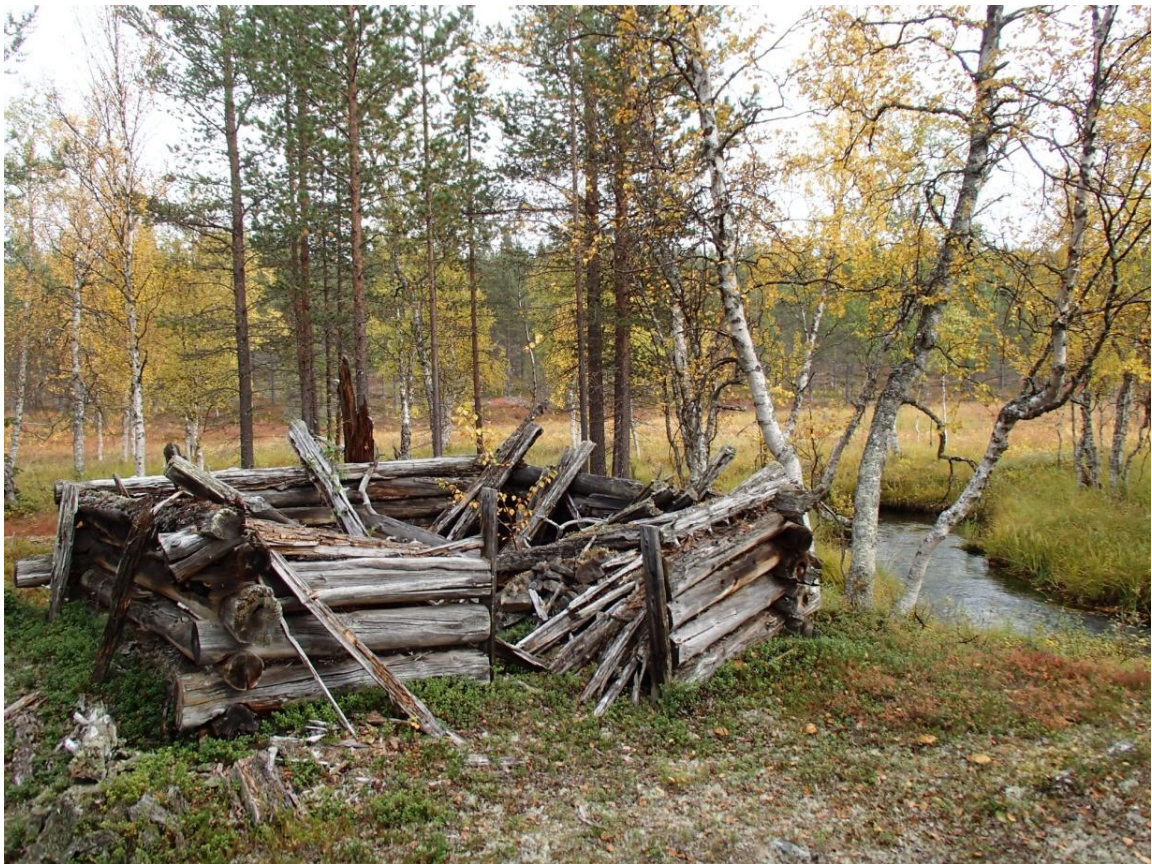
Saunan jäännös sijaitsee aivan ojan vieressä. Pieni hirsirakennus jossa on säilynyt viisi hirsikertaa, pyöröhirret, sammalta tilkkeenä. Suuret raot hirsien välissä. Oviaukko on eteläseinällä ja piisi kaakkoisnurkassa, seinän pätke oven vieressä on hieman siirtynyt ulospäin kiukaan romahdettua. Kiuas on tehty pienistä luonnonkivistä. Oviaukon reunoissa on laudat mutta ei karapuita. Kiukaan päällä on kattopuiden jäänteitä. Länsiseinällä on kahteen hirteen veistetty valoaukko. kirveellä tehdyt kaksipuoliset salvokset. Koko 3,8 m x 3,7 m, kiuas n. 1,2 m x 1,2 m, osin sortunut. X=3552137 Y=7551293

Sauna ojan rannassa kuvattuna pohjoiseen.

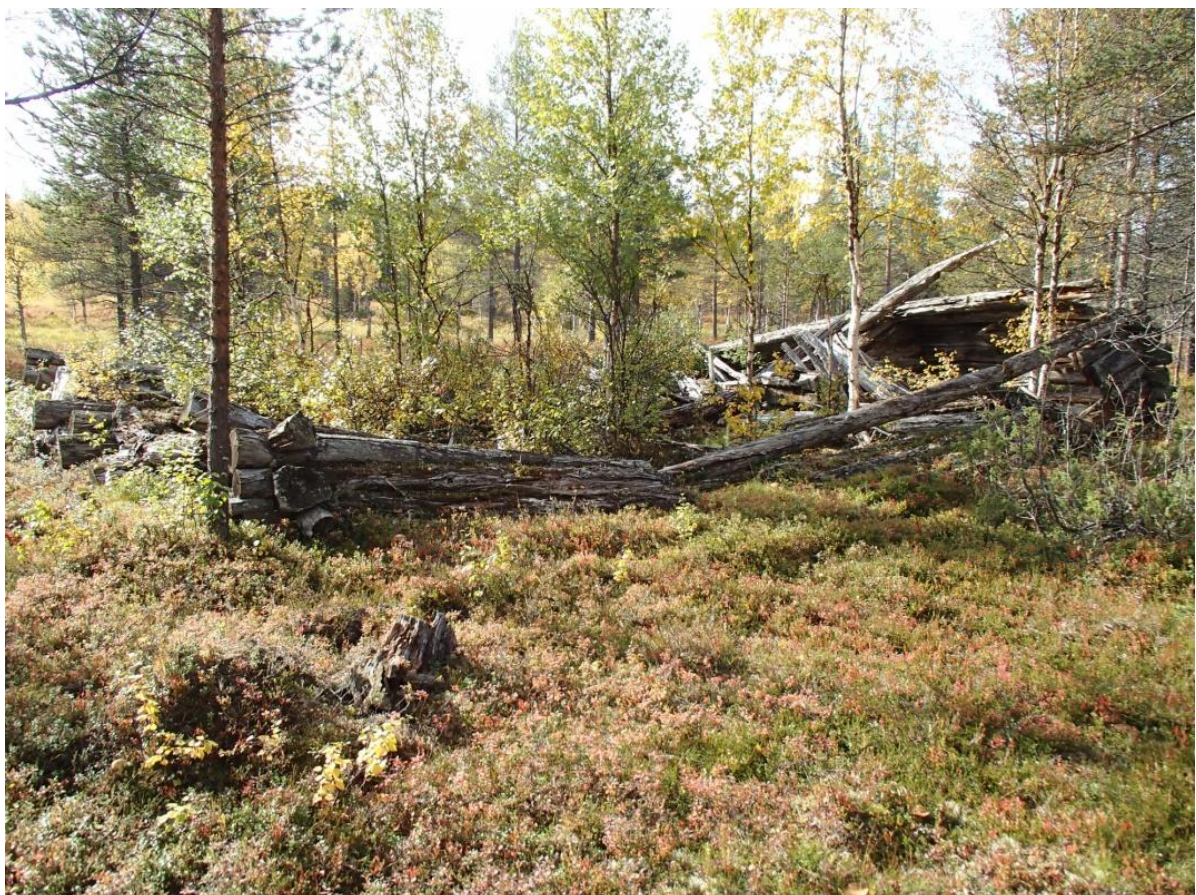
Mahdollisesti savotan pääkämppä, jossa on ainakin kolme sisäseinillä erotettua huonetta. Itä-länsi suuntainen, ja kooltaan 12,4 m x 8,5 m. Valmistettu suurista pyöröhiristä joiden sisäpuoli on tasoitettu. Kirveellä ja sahalla tehdyt yläpuoliset salvokset, hirsien päitä on kavennettu salvosten kohdalla. Länsipäässä on osittain yhdeksän seinähirttä jäljellä, mutta lounaisnurkassa alimmat hirret ovat maatuneet. Itäpäädyssä on vain kolme hirsikertaa jäljellä, alimmat hirret ovat maatuneet. Kattorakenteita on jäljellä, kurkihirren katkelmia ja kattohuopaa. Välikaton päällä on ilmeisesti ollut maata eristeenä. Länsipäädyssä on kaksi huonetta joihin johtaa ovet sisältä, lounaisnurkan huoneeseen on myös ulko-ovi. Luoteisnurkan huoneen koko on 3,4 m x 2,7 m, seinässä on hyllyn kannattimena toimineet poratapid. Ikkunoita on ainakin pohjoisseinän länsipäässä ja eteläseinän kaakkoisnurkassa. Ikkunoiden reunoissa on karapuiden paikat. Länsiseinän oven vieressä on jäljellä puisen saranan yläpuu. Kämpän itäpään huoneessa on lautarakenteisten pöytien tms. jäänteitä sekä lohenpyrstösalvoksinen laverin pohja.

Yleiskuva kämpästä lounaaseen.

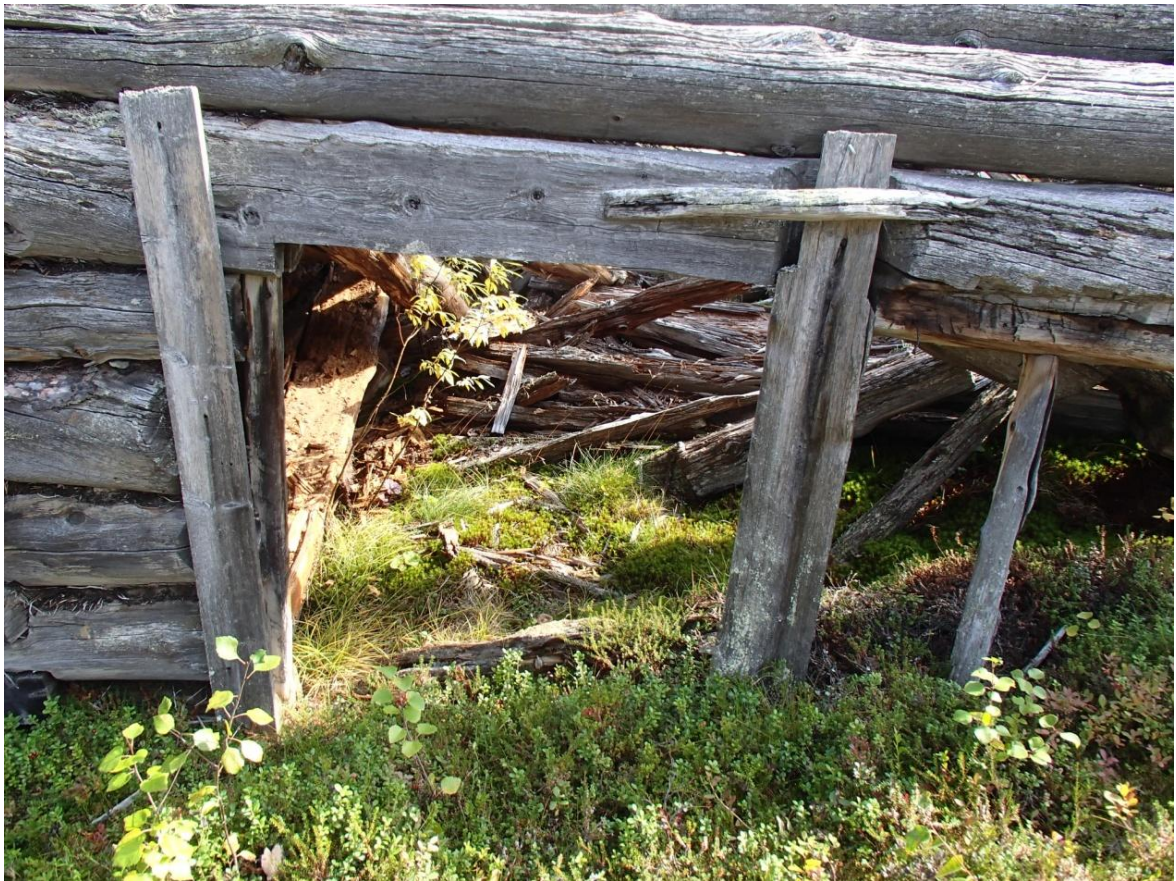
Länsipäädyn oviaukko kuvattuna itään. Ovenssa on ollut puusaranat. Oven eteläpuoleisen seinän alimmat hirret ovat maatunteet.
