Sodankylä Kulttuuriperintökohteiden inventointi 2014

Sodankylän itäosa

Taulukko 2. Luettelo tarkastetuista kohteista. Koordinaatit KKJ.

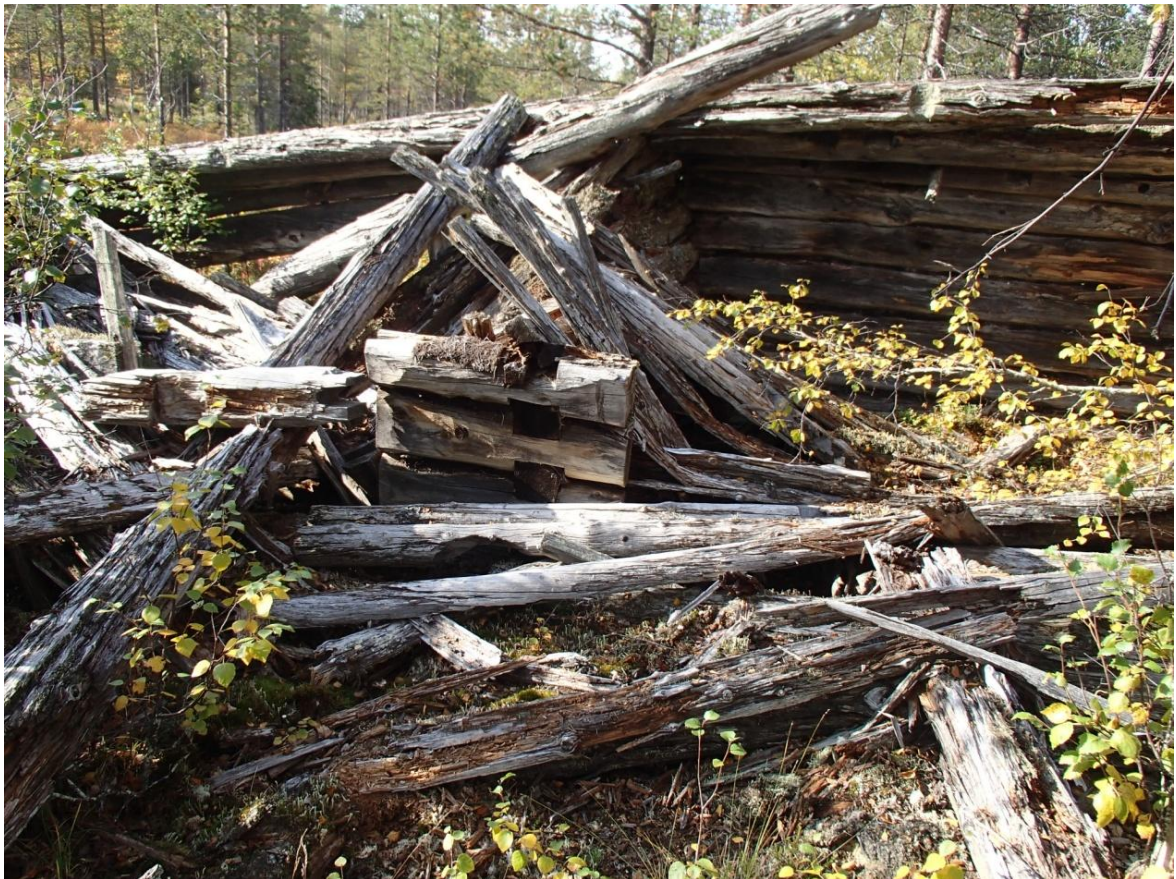
Länsipäädyn huoneiden seiiniä kuvattuna länteen.

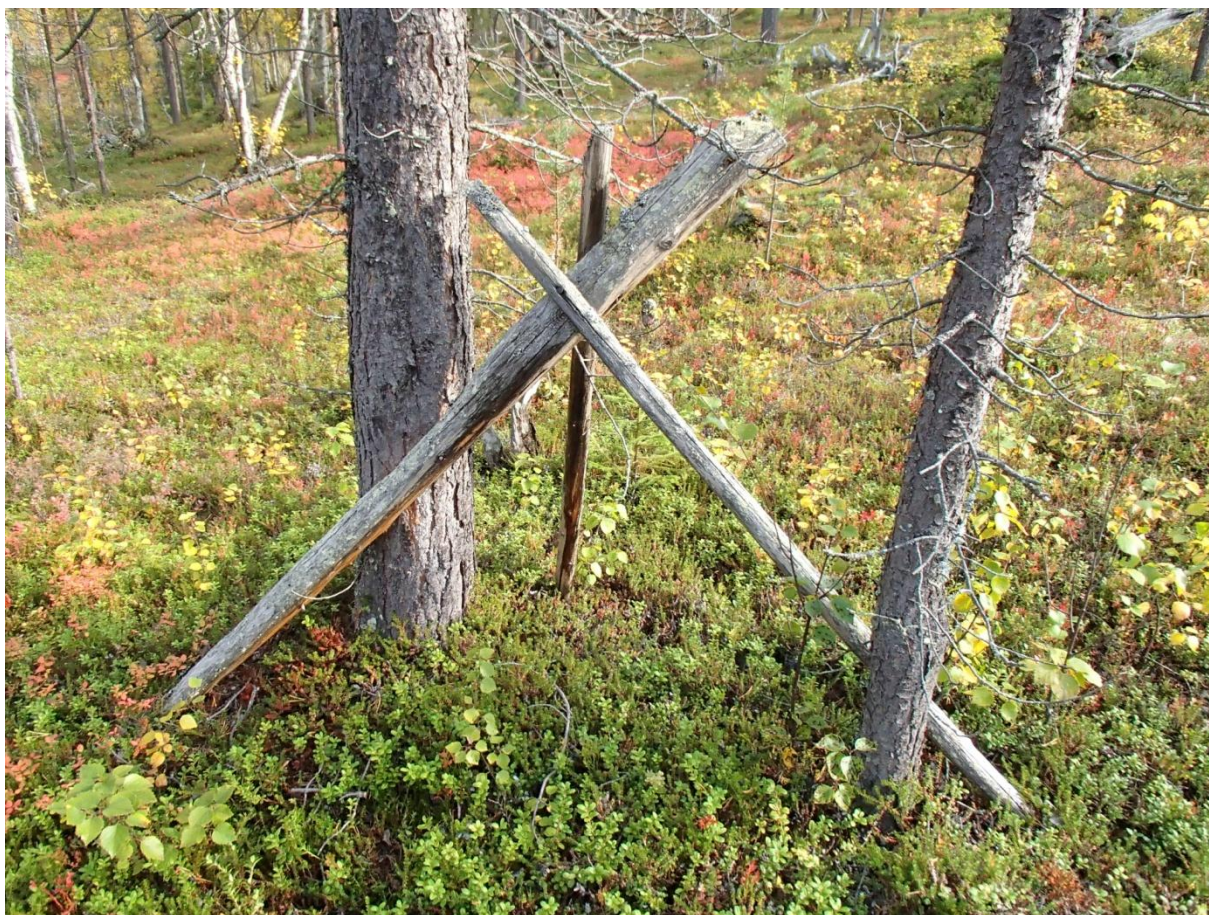
Marivaara 5 parkkuupukki jäännös		MH-tunnus: 176339	
Kohdetyyppi:	9 Valmistuspaikat/työpaikat	Haltija:	191 Metsätalous Itä-Lappi
Ajoitus:	7116 Uusi aika	Ylläpitäjä:	191 Metsätalous Itä-Lappi
Rakentamisvuosi:		Kunta:	758 SODANKYLÄ
Lukumäärä:	1		
Koordinaattiselitys:		Geometria tuotettu:	4 Gps-mittaus, korjaamaton
Koordinaatit:	X 7551078, Y 3552697, Z 263	Löydöt:	
Taustatiedot			
Uusi löytö.			
Ympäristön kuvaus			
Sijaitsee Marivaaran pohjoisrinteellä, Karvitsiojan eteläpuolella noin 50 m ojasta. Sekametsää.			
Kohteen kuvaus			
Parkkuupukki joka tukeutuu kahteen mäntyyn. Pieni pyöröpuu runkona ja ohuet riu'ut jalkoina. Jalkojen liitoskohta on veistetty kolmikulmaiseksi. Runko on noin 2,1 m pitkä, rakennelman korkeus on 1,3 m.			
Kohteen rajaus			
Kohde rajautuu pistemäisesti.			
Tulkinta			
Parkkuupukki.			
Lisätietoja			
Toimenpiteet			
Tarkastukset			
Tila: 3 Toteutettu		Laji: 6 Suojeluarvojen tarkastus	
Tarkastusvuosi: 2014		Tarkastusvuosi: 2014

Parkkuupukki kuvattuna itään.

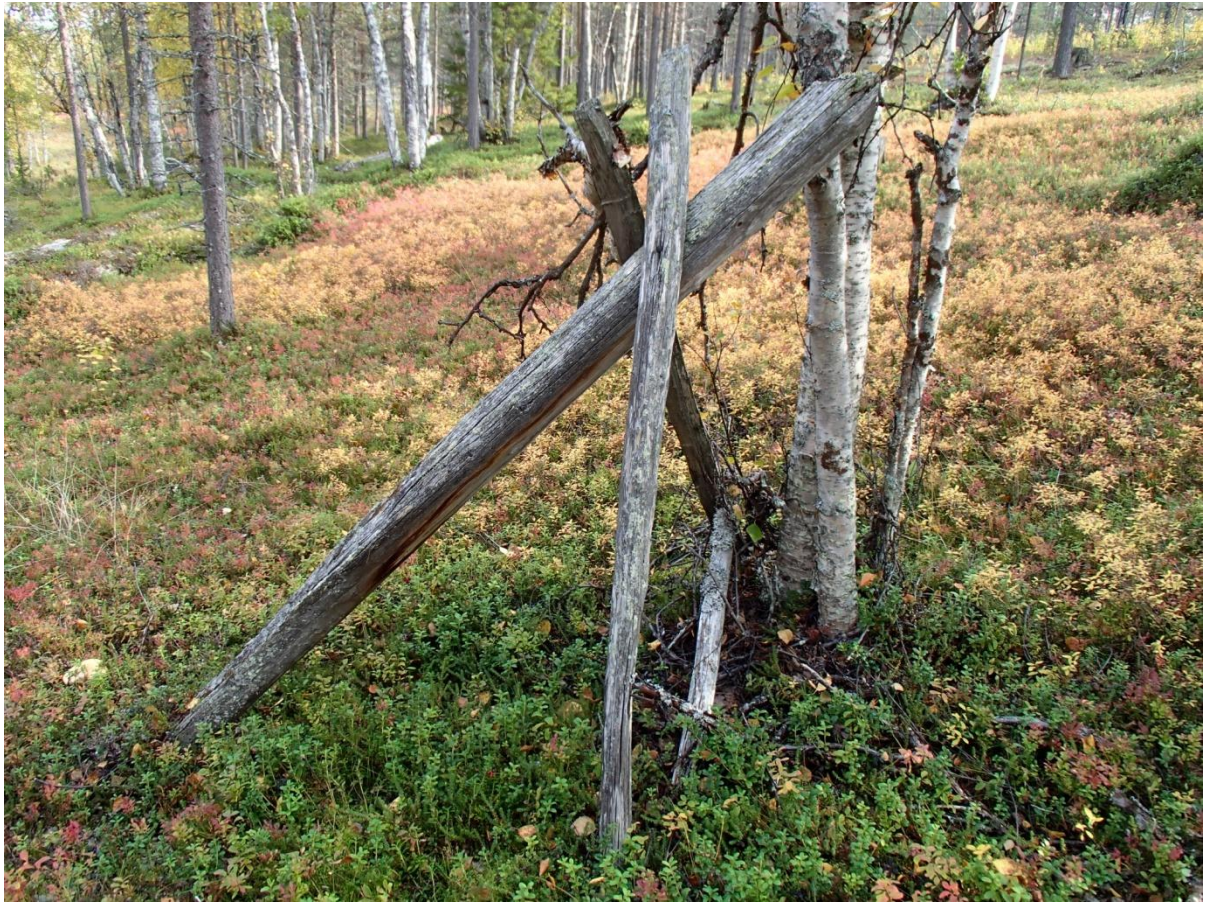
Marivaara 6 parkkuupukki jäännös		MH-tunnus: 176340	
Kohdetyyppi:	9 Valmistuspaikat/työpaikat	Haltija:	191 Metsätalous Itä-Lappi
Ajoitus:	7116 Uusi aika	Ylläpitäjä:	191 Metsätalous Itä-Lappi
Rakentamisvuosi:		Kunta:	758 SODANKYLÄ
Lukumäärä:	1		
Koordinaattiselitys:		Geometria tuotettu:	4 Gps-mittaus, korjaamaton
Koordinaatit:	X 7551094, Y 3552727, Z 261	Löydöt:	
Taustatiedot			
Uusi löytö.			
Ympäristön kuvaus			
Sijaitsee Marivaaran pohjoisrinteellä, noin 30 m koilliseen edellisestä ja 30 m ojasta. Sekametsää.			
Kohteen kuvaus			
Parkkuupukki jonka runko on n. halkaisijaltaan 15 cm paksu puu, jota on kavennettu alaosan reunoista. Tyvessä on kolo tukille, jalat on tehty halkaistuista riu'uksista, rungon pituus 2,4 m, korkeus 1,5 m.			
Kohteen rajaus			
Kohde rajautuu pistemäisesti.			
Tulkinta			
Parkkuupukki.			
Lisätietoja			
Toimenpiteet			
Tarkastukset			
Tila: 3 Toteutettu		Laji: 6 Suojeluarvojen tarkastus	Tarkastusvuosi: 2014

Parkkuupukki kuvattuna itään.

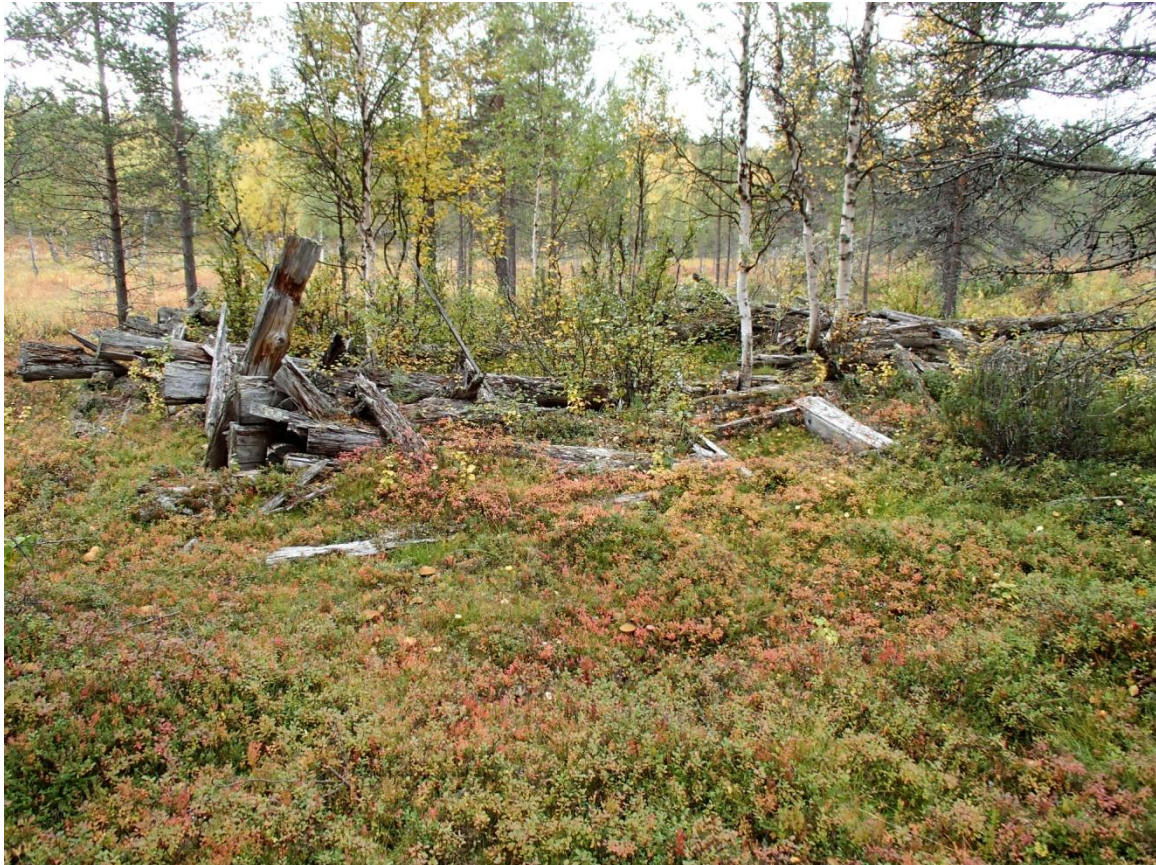
Yleiskuva kämpästä etelään.

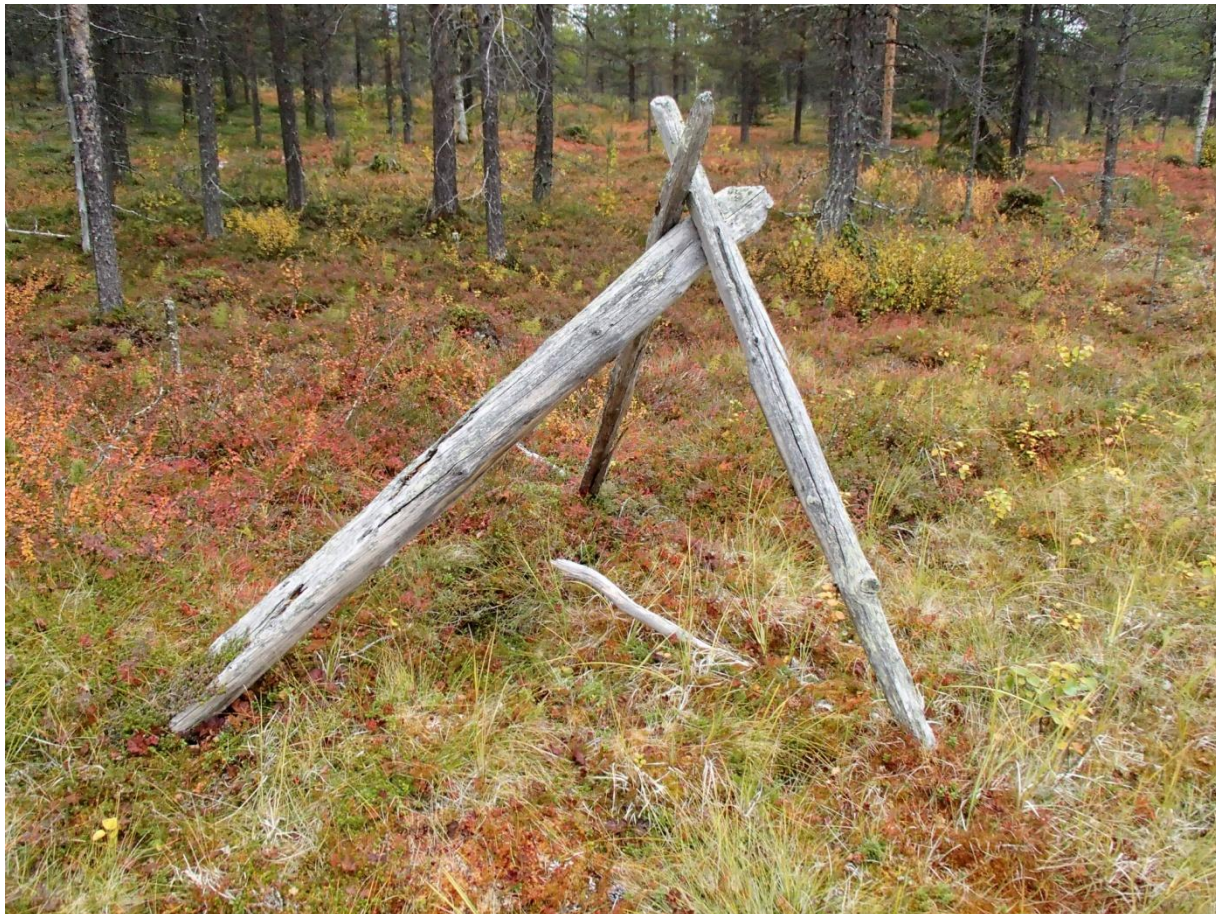
Karvitsioja 1 parkkuupukki jäännös		MH-tunnus: 176345	
Kohdetyyppi:	9 Valmistuspaikat/työpaikat	Haltija:	191 Metsätalous Itä-Lappi
Ajoitus:	7116 Uusi aika	Ylläpitäjä:	191 Metsätalous Itä-Lappi
Rakentamisvuosi:		Kunta:	758 SODANKYLÄ
Lukumäärä:	1		
Koordinaattiselitys:		Geometria tuotettu:	4 Gps-mittaus, korjaamaton
Koordinaatit:	X 7551257, Y 3553039, Z 255	Löydöt:	
<i>Taustatiedot</i>			
Uusi löytö.			
<i>Ympäristön kuvaus</i>			
Kohde sijaitsee puron viereisen suon reunassa kulkevan talvitien vieressä, Karvotsivosan eteläreunassa.			
<i>Kohteen kuvaus</i>			
Parkkuupukin jäännös vanhan talvitien reunassa. Pyöreään runkoon on kiinnitetty nauloilla haljispuolikkaat jaloiksi. Rungon yläpää on veistetty kolmikulmaiseksi jalkojen kiinnityskohdalta. Tyvessä on kolo tukille. Rungon pituus n. 2,2 m, korkeus n. 1,5 m. Runko on osin lahonnut ja tikka on hakannut siinä käpyä.			
<i>Kohteen rajaus</i>			
Kohde on rajautunut pistemäisesti.

Parkkuupukki kuvattuna pohjoiseen.

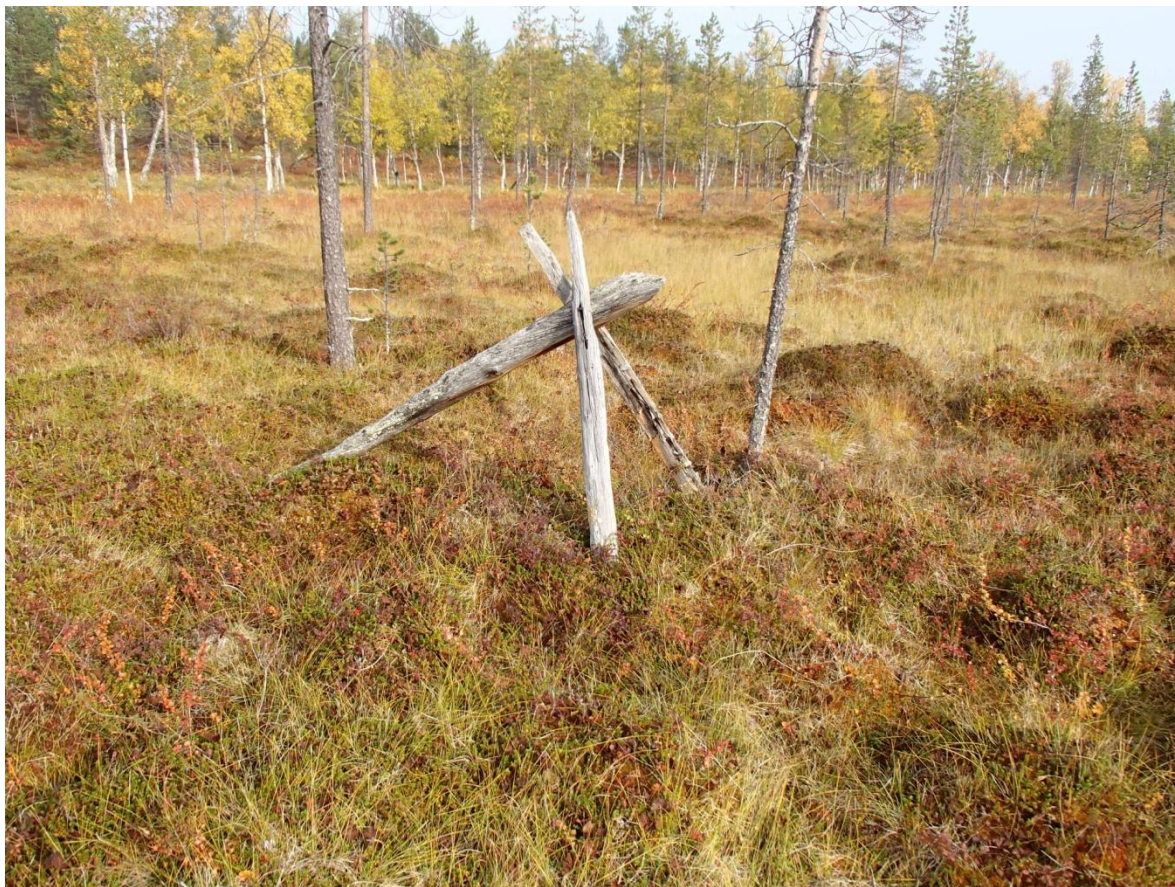
Kohde rajautuu pistemäisesti.			
<i>Tulkinta</i>			
Parkkuupukki.			
<i>Lisätietoja</i>			
<i>Toimenpiteet</i>			
<i>Tarkastukset</i>			
Tila: 3 Toteutettu		Laji: 6 Suojeluarvojen tarkastus	Tarkastusvuosi: 2014
Tarkastuspvm: 10.9.2014		Tarkastaja: J.-P. Joonas	
Kuvaus: KMO kulttuuriperintöinventointi			
Viranomaisrekisterinro:		Kunto:	2 Keskinertainen
Arvotus:	8 Muu suojeluarvo	Olotila:	2 Ei käytössä
Selitys:		Kohteen suojele:	9 Muu suojeluarvo
		Selitys:

Parkkuupukki Karvitsiojaa reunustavalla suolla kuvattuna pohjoiseen.

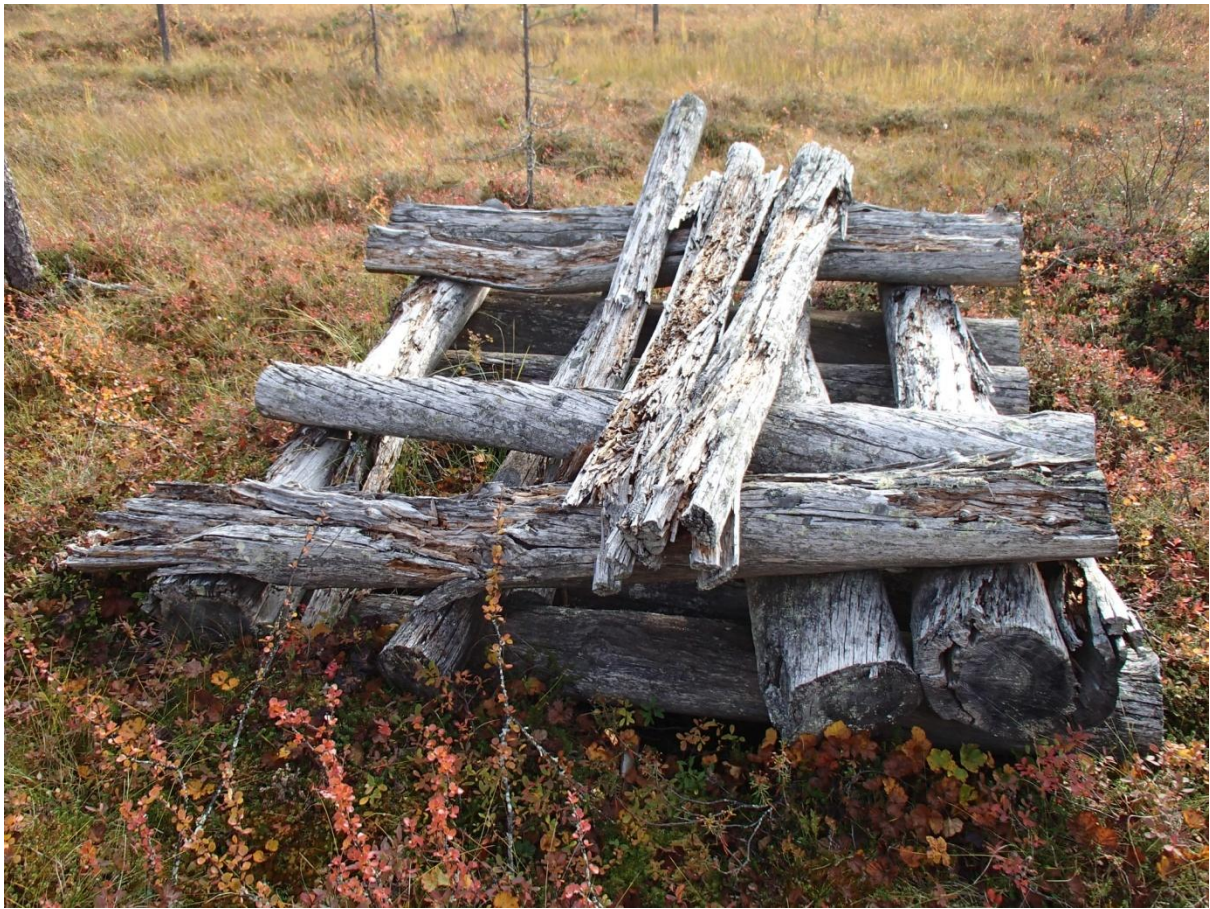
Karvitsioja 3 ristikko jäännös		MH-tunnus: 176347	
Kohdetyyppi:	9 Valmistuspaikat/työpaikat	Haltija:	191 Metsätalous Itä-Lappi
Ajoitus:	7116 Uusi aika	Ylläpitäjä:	191 Metsätalous Itä-Lappi
Rakentamisvuosi:		Kunta:	758 SODANKYLÄ
Lukumäärä:	1		
Koordinaattiselitys:		Geometria tuotettu:	4 Gps-mittaus, korjaamaton
Koordinaatit:	X 7551208, Y 3553124, Z 255	Löydöt:	
<i>Taustatiedot</i>			
Uusi löytö.			
<i>Ympäristön kuvaus</i>			
Kohde sijaitsee Karvitsiojan eteläpuolella, ojaa reunustavalla suolla. Paikalla kasvaa harvakseltaan pientä mäntyä, aluskasvillisuus on sammalia, heinää ja varpuja.			
<i>Kohteen kuvaus</i>			
Ristikko, eli poiskuljetusta odottavia puita, neliömäinen kasa. 15 tukkia neljässä kerroksessa, puut ovat n. 2 m pitkiä, varsin pitkälle maatuneita.			
<i>Kohteen rajaus</i>			
Kohde rajautuu pistemäisesti.			
<i>Tulkinta</i>			
Ristikko.			
<i>Lisätietoja</i>			
<i>Toimenpiteet</i>			
<i>Tarkastukset</i>

Suolla oleva ristikko kuvattuna etelään.

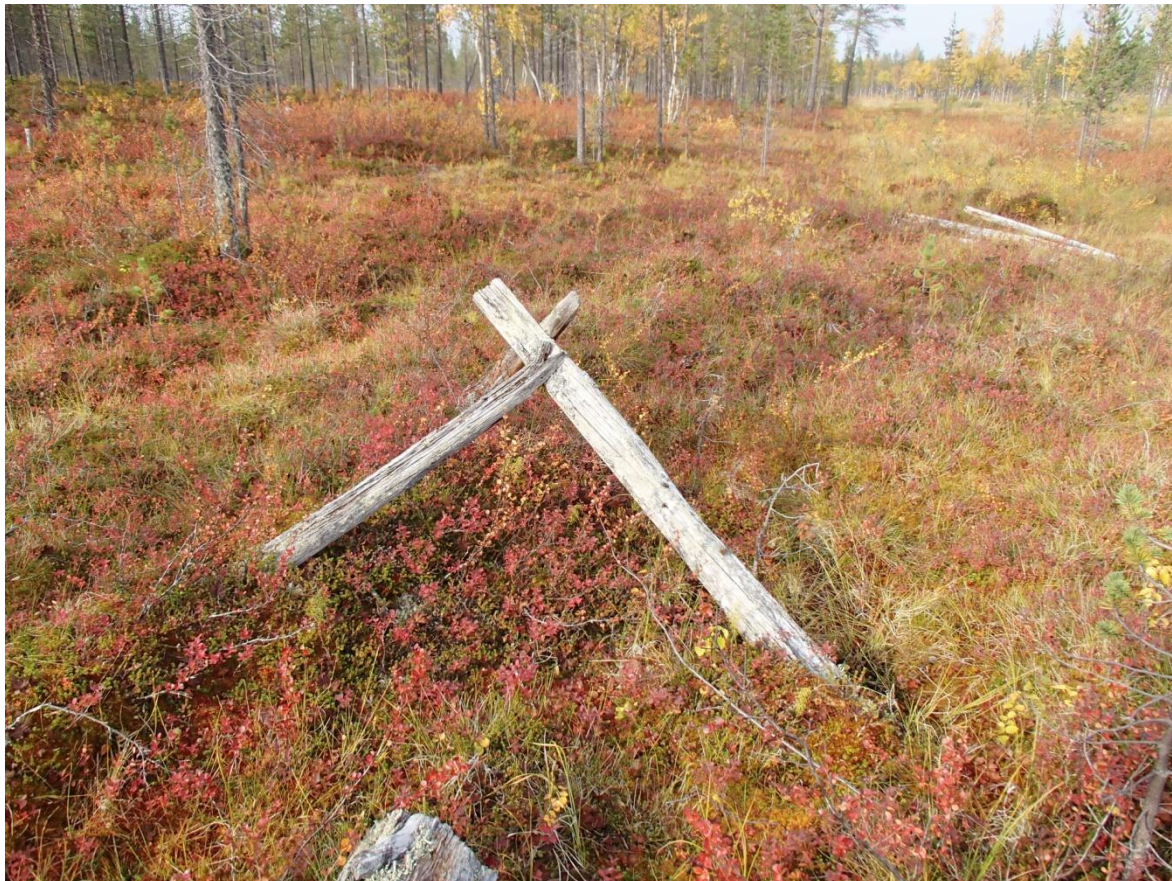
Karvitsioja 4 parkkuupukki jäännös		MH-tunnus: 176349	
Kohdetyyppi:	9 Valmistuspaikat/työpaikat	Haltija:	191 Metsätalous Itä-Lappi
Ajoitus:	7116 Uusi aika	Ylläpitäjä:	191 Metsätalous Itä-Lappi
Rakentamisvuosi:		Kunta:	758 SODANKYLÄ
Lukumäärä:	2		
Koordinaattiselitys:		Geometria tuotettu:	4 Gps-mittaus, korjaamaton
Koordinaatit:	X 7550738, Y 3553660, Z 259	Löydöt:	
Taustatiedot			
Uusi löytö.			
Ympäristön kuvaus			
Kohde sijaitsee Karvitsiojan eteläpuolella, ojaa reunustavalla suolla jossa kasvaa harvaa kitukasvuista mäntyä, aluskasvillisuus sammalia, heinää, mustikkaa ja variksenmarjaa.			
Kohteen kuvaus			
Kaksi parkkuupukkia, joista pisteen kohdalla oleva on pystyssä ja siitä n. 10 m luoteeseen on toinen joka on kaatunut maahan. Rungot ovat pyöröpuuta, jalat riukua. Pystyssä olevan rungon näkyvässä oleva osa on 1,9 m pitkä. Se on osin uponnut suohon ja on vain 80 cm korkea. Kaatuneen runko on 2,6 m pitkä.

Kohteen rajaus			
Kohde rajautuu havaittujen rakenteiden lähiympäristöön.			
Tulkinta			
Kaksi parkkuupukkia.			
Lisätietoja			
Toimenpiteet			
Tarkastukset			
Tila: 3 Toteutettu		Laji: 6 Suojeluarvojen tarkastus	Tarkastusvuosi: 2014
Tarkastuspvm: 10.9.2014		Tarkastaja: J.-P. Joona	
Kuvaus: KMO kulttuuriperintöinventointi			
Viranomaisrekisterinro:		Kunto:	2 Keskinertainen
Arvotus:	8 Muu suojeluarvo	Olotila:	2 Ei käytössä
		Kohteen suojele:	9 Muu suojeluarvo

Parkkuupukki kuvattuna luoteeseen. Oikeassa yläreunassa toisen pukin jäänteet maassa.

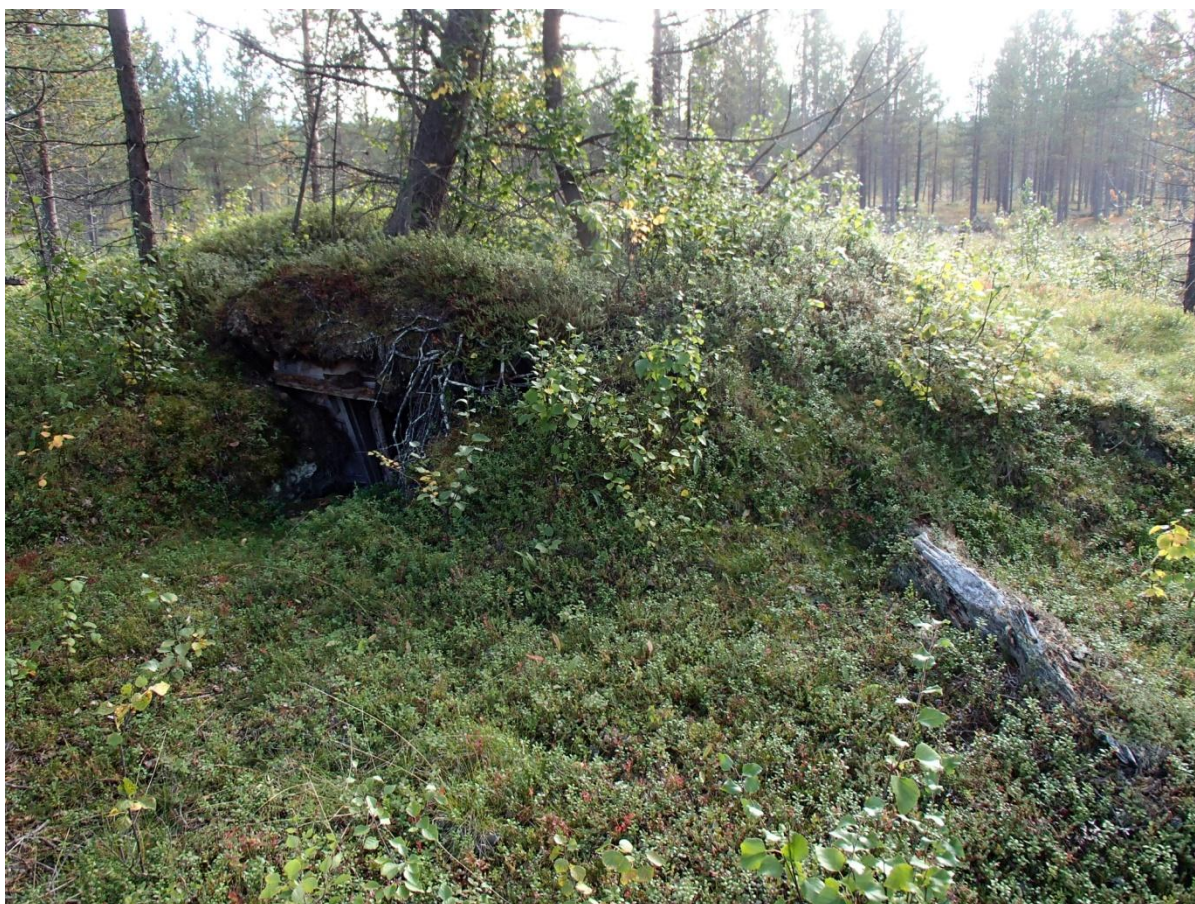
Marivaara 7 maakellari jäännös		MH-tunnus: 176351	
Kohdetyyppi:	1 Asuinpaikat	Haltija:	191 Metsätalous Itä-Lappi
Ajoitus:	7116 Uusi aika	Ylläpitäjä:	191 Metsätalous Itä-Lappi
Rakentamisvuosi:		Kunta:	758 SODANKYLÄ
Lukumäärä:	1		
Koordinaattiselitys:	Keskikoordinaatit	Geometria tuotettu:	4 Gps-mittaus, korjaamaton
Koordinaatit:	X 7550459, Y 3553885, Z 260	Löydöt:	
Taustatiedot			
Patikka.net –sivustolla on maininta paikalla olevasta kämpän rauniosta.			
Ympäristön kuvaus			
Kohde sijaitsee Marivaaran koillisreunassa, Sankavosaan johtavan tien ja Karvitsiojan välissä, n. 15 m tiestä pohjoiseen. Ympärillä kasvaa pienehköä mäntyä sekä pientä ja erittäin tiheää koivutaimikkoa. Alueelta näyttää olevan puskettu pintamaata pois varsin laajalta alueelta.			
Kohteen kuvaus			
Maakellari, joka on ilmeisesti kaivettu pieneen maakumpuun. Kuopan koko on n. 2 m x 2 m. Kuopassa ja sen reunalla kasvaa pari mäntyä. Oviaukko sijaitsee koillisreunalla ja ovi ja sen kamanapuut ovat vielä jäljellä. Seinät on tehty hirsistä. Katto on romahtanut. Lähistöllä pitäisi olla kämpä, mutta sellaista ei löydetty. Sen sijaan löytyi rakennuspuiden jäänteitä sekä erilaista peltiromua useista paikoista kohteen luoteispuolelta.

Kohteen rajaus			
Kohde rajautuu havaitun rakenteen lähiympäristöön.			
Tulkinta			
Maakellari.			
Lisätietoja			
Toimenpiteet			
Tarkastukset			
Tila: 3 Toteutettu	Laji: 6 Suojeluarvojen tarkastus	Tarkastusvuosi: 2014	
Tarkastuspvm: 2.9.2014	Tarkastaja: J.-P. Joona		
Kuvaus: KMO kulttuuriperintöinventointi			
Viranomaisrekisterinro:		Kunto:	2 Keskinertainen

Yleiskuva kellarista etelään.

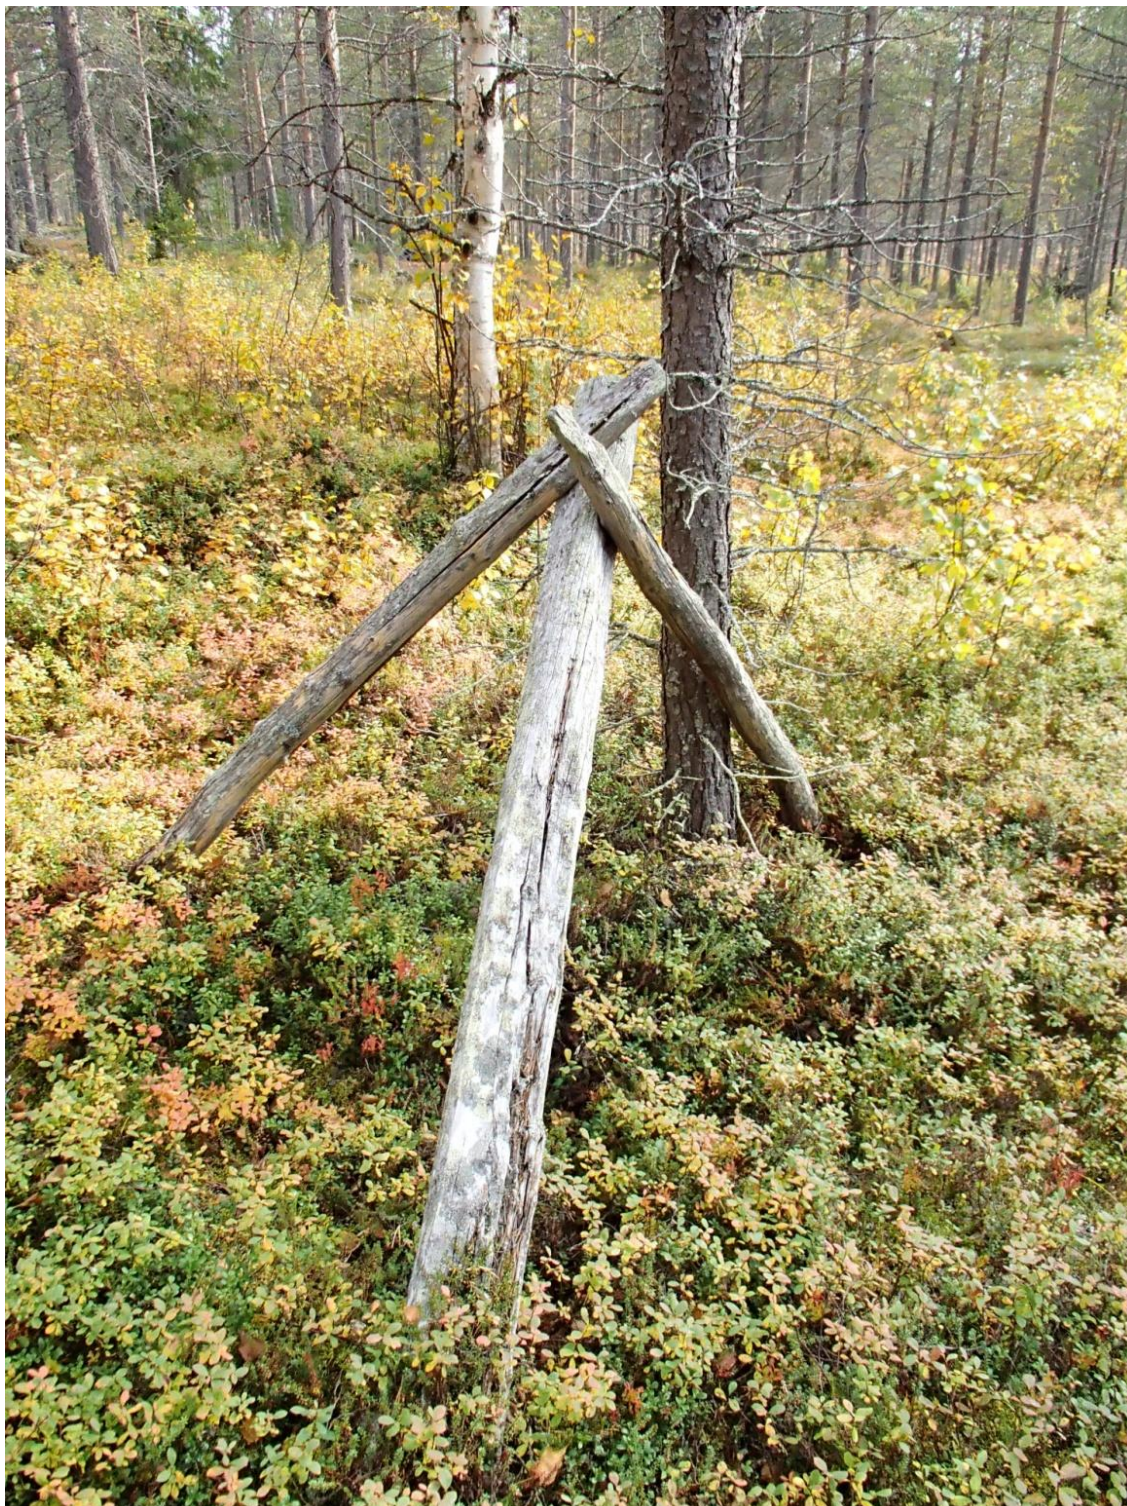
Sankavosa parkkuupukki jäännös		MH-tunnus: 176353	
Kohdetyyppi:	9 Valmistuspaikat/työpaikat	Haltija:	191 Metsätalous Itä-Lappi
Ajoitus:	7116 Uusi aika	Ylläpitäjä:	191 Metsätalous Itä-Lappi
Rakentamisvuosi:		Kunta:	758 SODANKYLÄ
Lukumäärä:	1		
Koordinaattiselitys:		Geometria tuotettu:	4 Gps-mittaus, korjaamaton
Koordinaatit:	X 7550343, Y 3554888, Z 261	Löydöt:	
<i>Taustatiedot</i>			
Uusi löytö.			
<i>Ympäristön kuvaus</i>			
Sijaitsee Sankavosan lounaispäässä, karvitsiojan pohjoispuolella. Alueella kasvaa sekametsää, runsaasti tiheää, pientä koivun taimikkoa.			
<i>Kohteen kuvaus</i>			
Parkkuupukki, samanlainen rakenne kuin aikaisemmissa, Jalkojen liitoskohta veistetty kolmikulmaiseksi, rungon pituus n. 2 m, korkeus 1 m, jalkoina riu'ut, joista toinen nojaa nuorta mäntyä vasten.			
<i>Kohteen rajaus</i>			
Kohde rajautuu pistemäisesti.			
<i>Tulkinta</i>			
Parkkuupukki.			
<i>Lisätietoja</i>			
<i>Toimenpiteet</i>

Parkkuupukki kuvattuna kaakkoon.

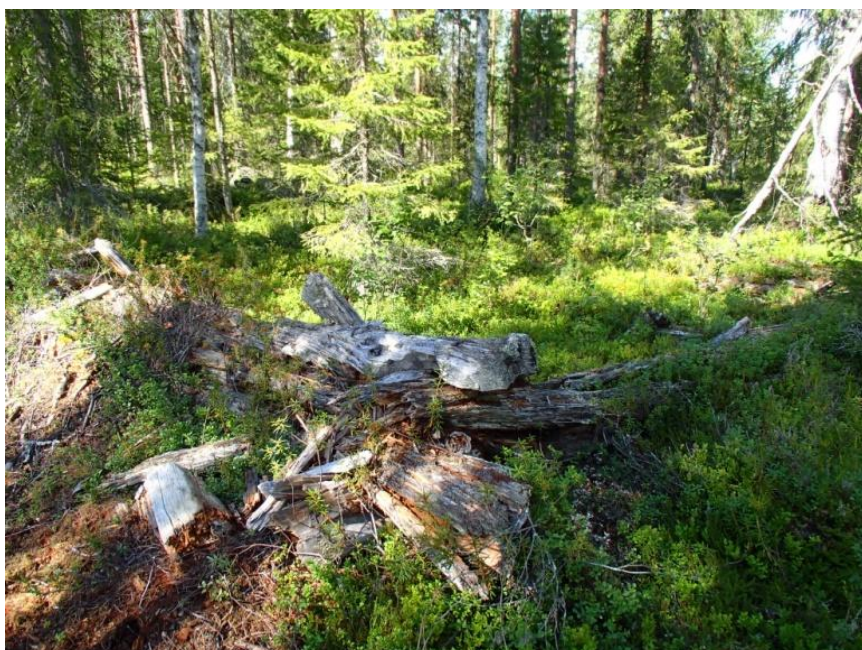
Kämpä 1 on lähes itä-länsi suuntainen kaksiosainen kämpän jäännös, kooltaan 10,8 m x 7 m. Siitä on jäljellä pari maatonutta hirsikertaa jotka ovat länsipäässä aluskasvillisuuden peittämiä. Mahdollisesti hirsien alla on maapenkki. Hirret on katkaistu kirveellä, ja myös alapuoliset salvokset on veistetty kirveellä. Sisäpuoliset seinät on veistetty tasaiseksi ainakin osittain. Kämpän vierestä on ajettu motolla niin, että kaakkoisnurkan hirrenpäät ovat katkenneet. Muutamia kattopuiden pätkiä on jäljellä seinää vasten. Pohjoisseinällä on kaksi ovea. Luoteisnurkassa on piisikiveys, joka on lähes kokonaan aluskasvillisuuden peitossa. Kämpä on lahonnut paikalleen ja se on varsin vanha, vähintään ennen sotia rakennettu. X=3470689 Y=7490990

Kämpän 1 etelänurkka kuvattuna pohjoiseen.

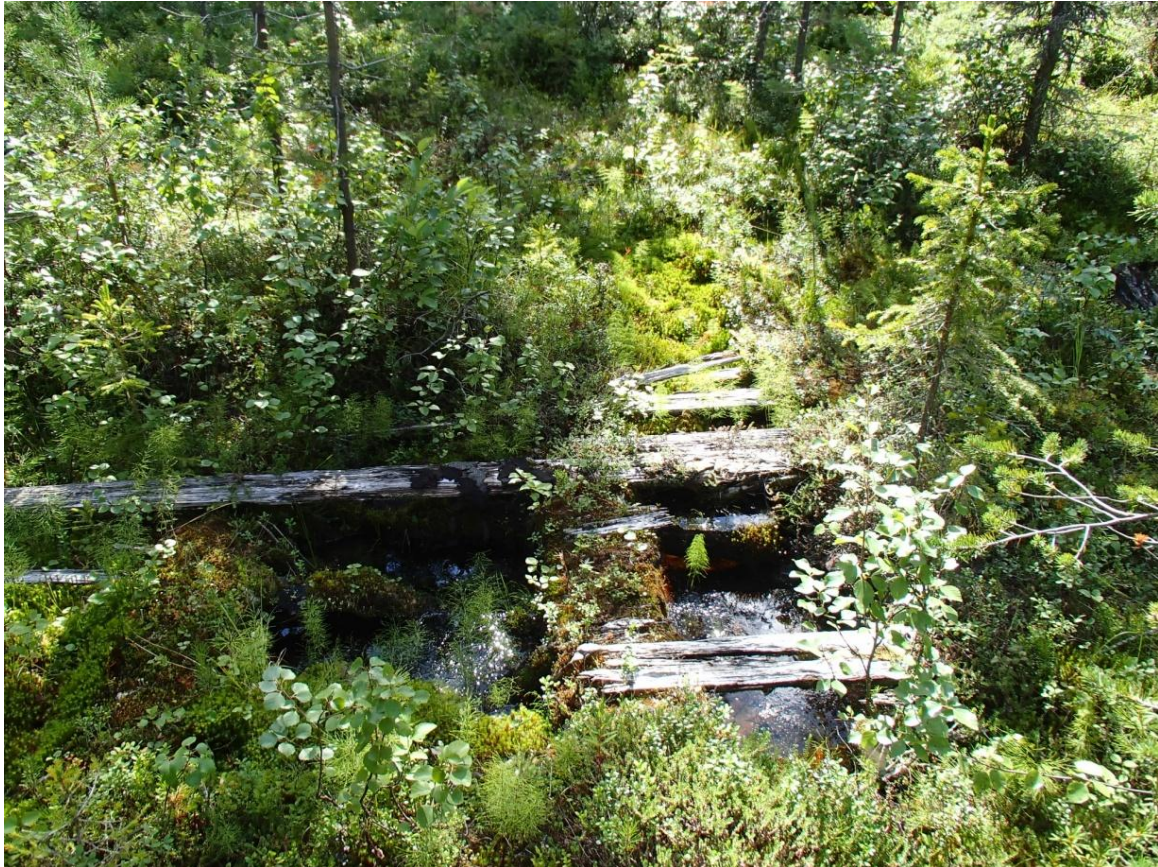
Kämpä 2 on itä-länsi suuntainen, kooltaan 17,5 m x 7 m. Siitä on jäljellä lattiarakenteita; hirsiiä, lattialautoja ja niiden alla parin metrin välein tukipuita, jotka erottuvat vain länsipäässä. Päällä kasvaa taimikkoa ja rakennelma on lähes täysin aluskasvillisuuden peitossa. Koillisnurkassa on kiviä ja peltilevyä. Seinälinjan ulkopuolella on kolme tukihirttä ja lattialautoja n. 3 m x 2 m alueella. Lattiahirret ovat mahdollisesti sahattuja pelkkahirsiiä. X=3470723 Y=7490998

Kämpän 2 lattiarakenteita kuvattuna etelään.

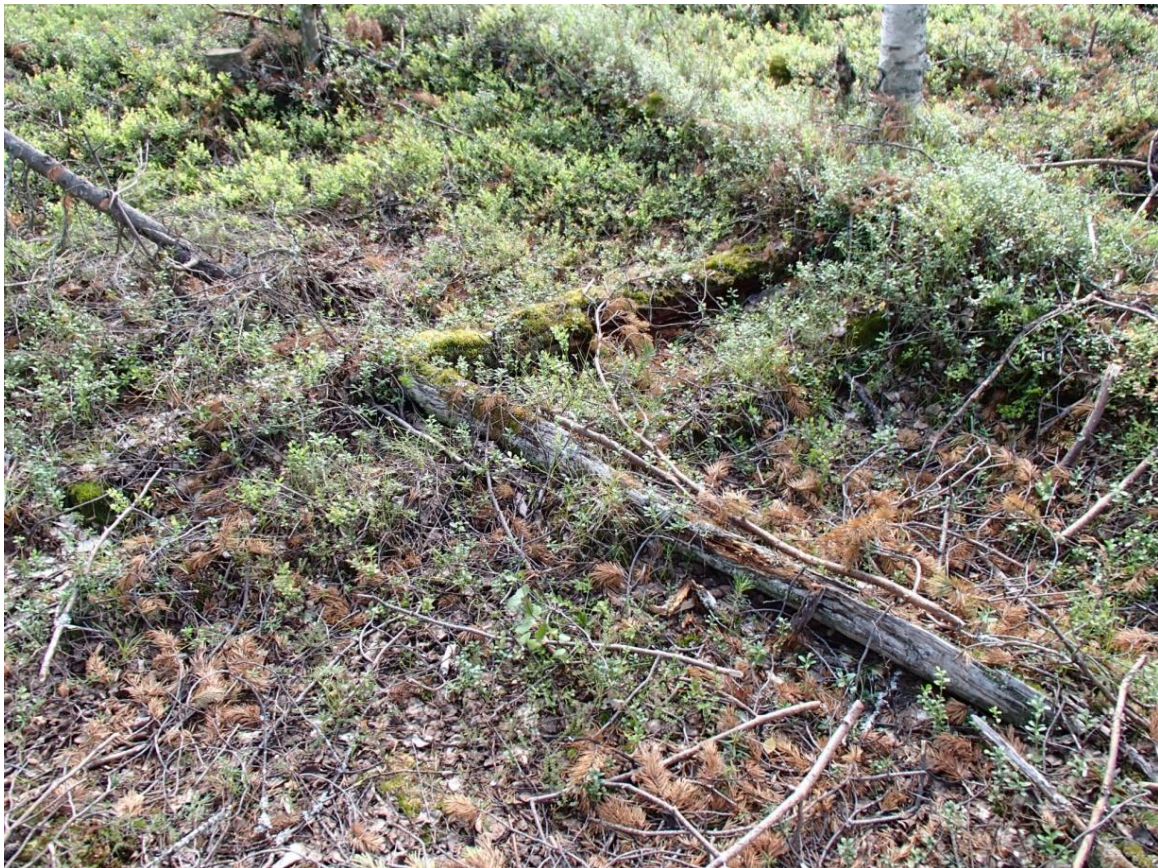
Kämpä 3 on rakenteeltaan samanlainen kuin kämpä 1, kooltaan 21,5 m x 8 m. Siitä on jäljellä yksittäiset seinähirret. Siinä on neljä huonetta, joiden väliseinät erottuvat selvästi. Piisikiveykset ovat alarinteen puoleisissa nurkissa. Piisien koot ovat n. 2 m x 2 m x 0,7 m. Myös oviaukot ovat alarinteen puolella. Rakenteet ovat lähes kokonaan aluskasvillisuuden peitossa. Muutamia kattopuita on jäljellä, näyttävät olevan haljispuolikkaita. X=3470752 Y=7490987

Kämpän 3 rakenteita kuvattuna etelään.

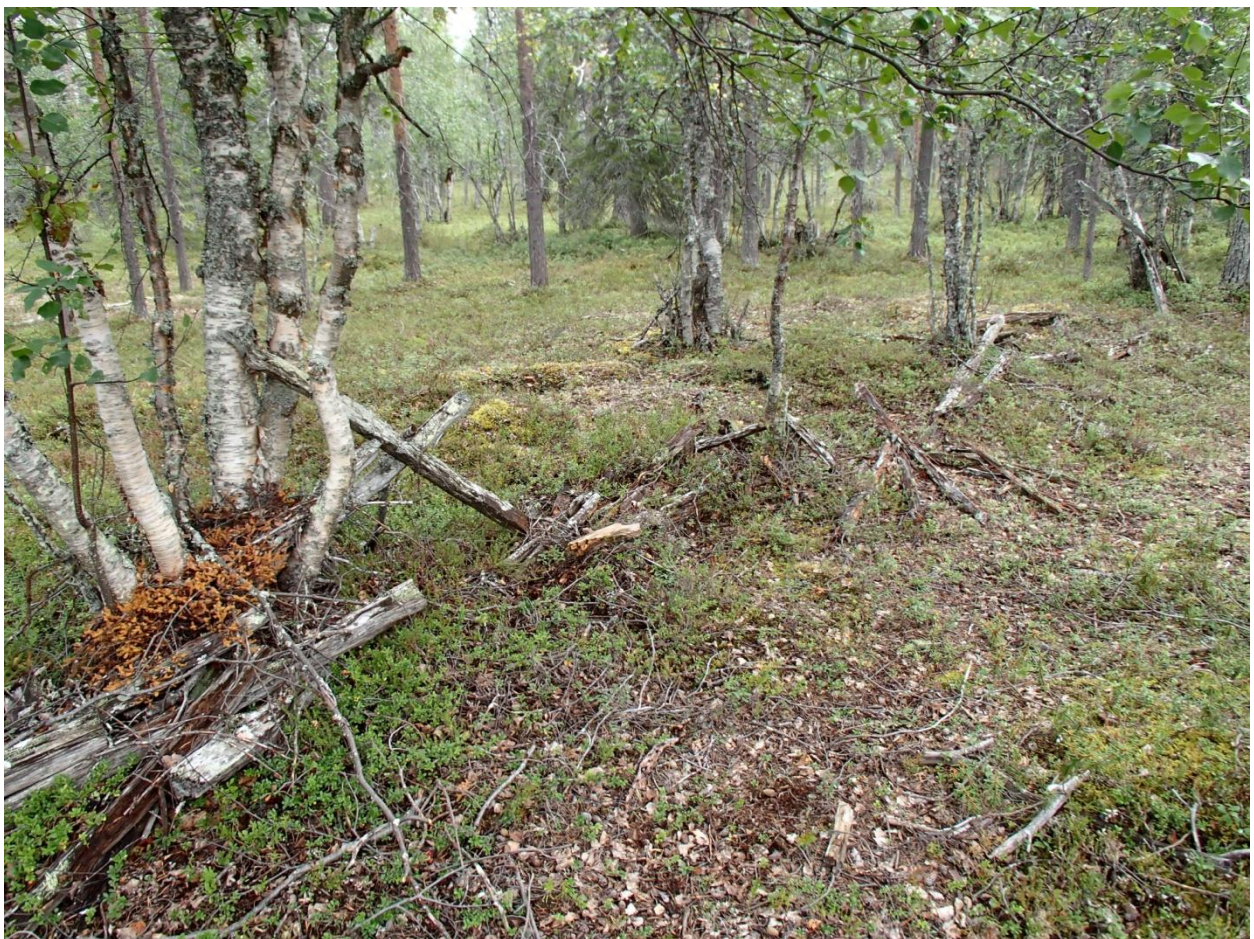
Kairioiden Latvamaa 2 selkääita jäännös		MH-tunnus: 176386	
Kohdetyyppi:	9 Valmistuspaikat/työpaikat	Haltija:	191 Metsätalous Itä-Lappi
Ajoitus:	7116 Uusi aika	Ylläpitäjä:	191 Metsätalous Itä-Lappi
Rakentamisvuosi:		Kunta:	758 SODANKYLÄ
Lukumäärä:	1		
Koordinaattiselitys:	Keskikoordinaatit	Geometria tuotettu:	4 Gps-mittaus, korjaamaton
Koordinaatit:	X 7530763, Y 3542817, Z 314	Löydöt:	
<i>Taustatiedot</i>			
Kohdetta on inventoitu aiemmin Lapin kulttuuriympäristöt tutuksi -hankkeen puitteissa vuonna 2005.			
<i>Ympäristön kuvaus</i>			
Ulottuu Kairioiden Latvamaan länsipäästä sen eteläreunaan. Kuivahko kangas jossa kasvaa vanhoja suuria mäntyjä sekä koivuja ja kuusia.			
<i>Kohteen kuvaus</i>			
Huonosti säilynyttä selkääitaa. Aitaa on jäljellä muutamia riukuja pystyssä, lähinnä puita vasten. Pääosin aita on kaatunut maahan ja on havaittavissa aluskasvillisuuden peittämänä matalana kohoumana maassa ja paikoin aluskasvillisuuden päällä olevina maatuneita riukuina. Länsipäässä soisella alueella aidan puita erottuu kivien välisissä pienissä lätäköissä. Aita koostuu pelkästään lohkotuista puista jotka on tuettu toisiaan vasten.

<i>Kohteen rajaus</i>			
Kohde rajautuu havaittujen rakenteiden perusteella.			
<i>Tulkinta</i>			
Kyseessä on 1800 ja 1900 -lukujen taitteeseen ajoittuvan paliskuntien välisen poroaidan, ns. "selkääidan" jäännös. Aita on alkanut Sallan Kuolajärveltä ja päättynyt Ounasjokeen Kittilän ja Muonion rajamaille.			
<i>Lisätietoja</i>			
Elo, Tiina & Seppälä, Sirkka-Liisa 2012. Entistä Keminkylää. Savukosken kulttuuriympäristöohjelma. Suomen ympäristö 31/2012, rakennettu ympäristö. < http://www.ymparisto.fi/default.asp?contentid=419254&lan=fi > Selkääita jatkuu Sodankylän puolella, Reiska-tunnukset 152222 ja 152228, sekä Savukosken puolella, jossa on sen osia seuraavilla Reiska-tunnuksilla: 151523, 151528, 151529, 151530, 151531, 151533, 151534, 151547, 151548, 151549, 151550, 151551 ja 151552.			
<i>Toimenpiteet</i>			
<i>Tarkastukset</i>			
Tila: 3 Toteutettu	Laji: 6 Suojeluarvojen tarkastus	Tarkastusvuosi: 2014

Aidan riukuja on säilynyt puita vasten. Aitaa Kairioen Latvamaan länsilaidalla, kuvattu itään.

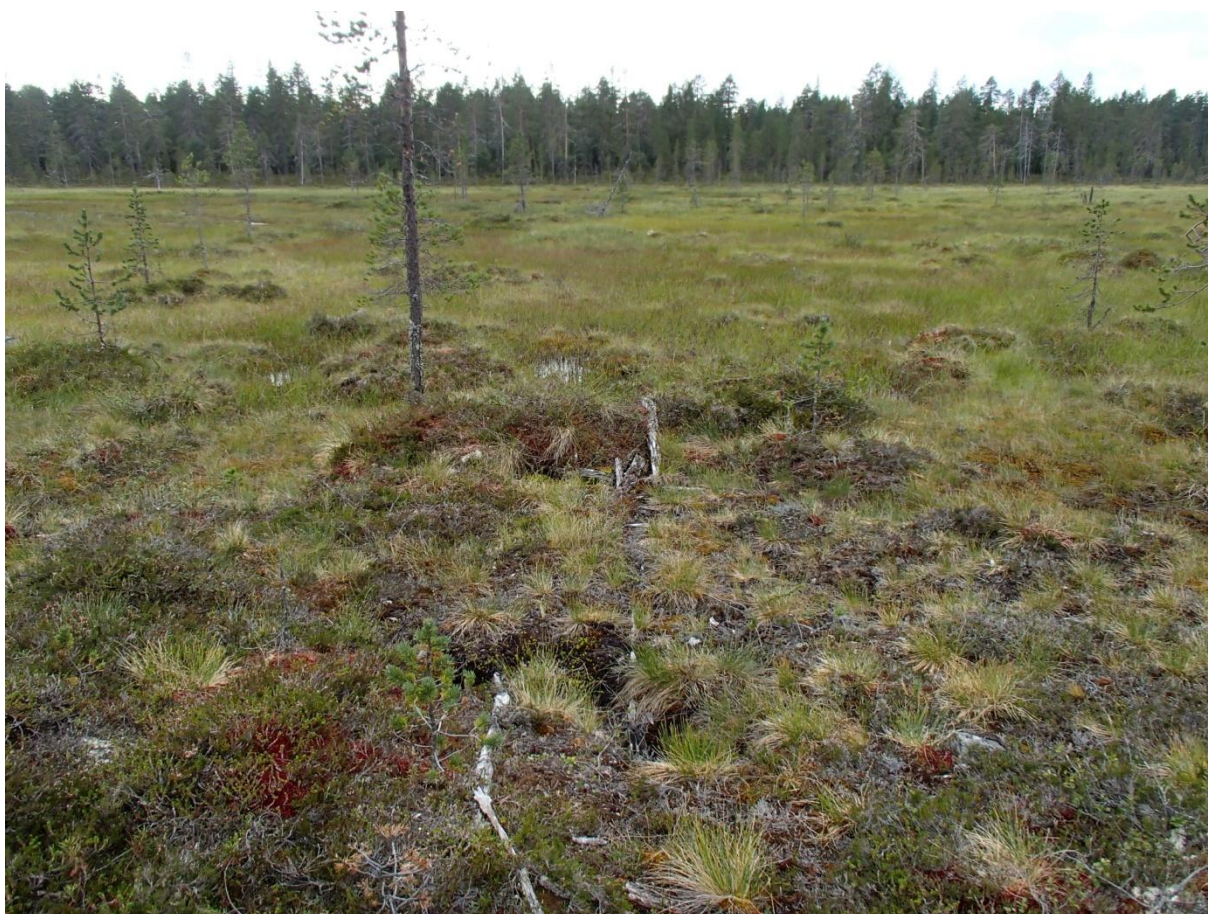
Jänesvaara 1 selkäaita jäännös		MH-tunnus: 176428	
Kohdetyyppi:	9 Valmistuspaikat/työpaikat	Haltija:	191 Metsätalous Itä-Lappi
Ajoitus:	7116 Uusi aika	Ylläpitäjä:	191 Metsätalous Itä-Lappi
Rakentamisvuosi:		Kunta:	758 SODANKYLÄ
Lukumäärä:	1		
Koordinaattiselitys:		Geometria tuotettu:	4 Gps-mittaus, korjaamaton
Koordinaatit:	X 7530982, Y 3543893, Z 309	Löydöt:	
<i>Taustatiedot</i>			
Kohdetta on inventoitu aiemmin Lapin kulttuuriympäristöt tutuksi -hankkeen puitteissa vuonna 2005.			
<i>Ympäristön kuvaus</i>			
Aidan jäännös sijaitsee Jänesvaaran luonaispuolella olevan kapean suoalueen reunassa. Maaperä on kivinen, paikalla kasvaa sammalia, heinää ja kanervaa sekä männyn taimia.			
<i>Kohteen kuvaus</i>			
Muutamia riukujen jäänteitä havaittiin suon reunassa, osin aluskasvillisuuden peittämiä ja maatuneita. Aita ei näytä jatkuvan suolla, mutta riukujen jäänteitä jatkuu mahdollisesti kuivalla kankaalla kapeaan suoalueeseen saakka. Ne ovat kuitenkin lähes täysin maatuneita.

<i>Kohteen rajaus</i>			
Kohde rajautuu havaitun rakenteen lähiympäristöön.			
<i>Tulkinta</i>			
Kyseessä on 1800 ja 1900 -lukujen taitteeseen ajoittuvan paliskuntien välisen poroaidan, ns. "selkäaidan" jäännös. Aita on alkanut Sallan Kuolajärveltä ja päättynyt Ounasjokeen Kittilän ja Muonion rajamaille.			
<i>Lisätietoja</i>			
Elo, Tiina & Seppälä, Sirkka-Liisa 2012. Entistä Keminkylää. Savukosken kulttuuriympäristöohjelma. Suomen ympäristö 31/2012, rakennettu ympäristö. < http://www.ymparisto.fi/default.asp?contentid=419254&lan=fi > Selkäaita jatkuu Sodankylän puolella, Reiska-tunnukset 152228 ja 176386, sekä Savukosken puolella, jossa on sen osia seuraavilla Reiska-tunnuksilla: 151523, 151528, 151529, 151530, 151531, 151533, 151534, 151547, 151548, 151549, 151550, 151551 ja 151552.			
<i>Toimenpiteet</i>			
<i>Tarkastukset</i>			
Tila: 3 Toteutettu		Laji: 6 Suojeluarvojen tarkastus	
Tarkastusvuosi: 2014		Tarkastusvuosi: 2014

Riukuja maassa suon reunassa. Kuvattu lounaaseen.

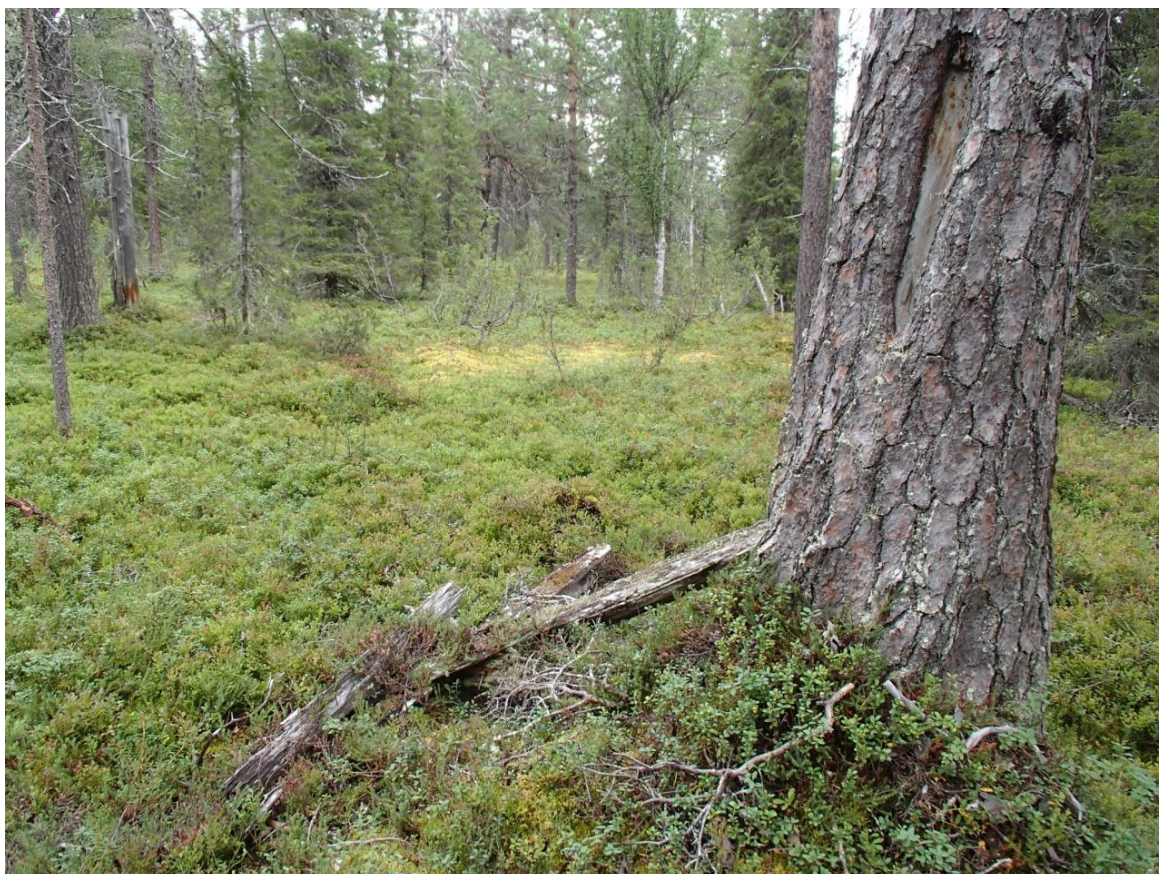
Jänesvaara 2 selkäaita jäännös		MH-tunnus: 176431	
Kohdetyyppi:	9 Valmistuspaikat/työpaikat	Haltija:	191 Metsätalous Itä-Lappi
Ajoitus:	7116 Uusi aika	Ylläpitäjä:	191 Metsätalous Itä-Lappi
Rakentamisvuosi:		Kunta:	758 SODANKYLÄ
Lukumäärä:	2		
Koordinaattiselitys:	Keskikoordinaatit	Geometria tuotettu:	4 Gps-mittaus, korjaamaton
Koordinaatit:	X 7531657, Y 3545563, Z 330	Löydöt:	
<i>Taustatiedot</i>			
Kohdetta on inventoitu aiemmin Lapin kulttuuriympäristöt tutuksi -hankkeen puitteissa vuonna 2005.			
<i>Ympäristön kuvaus</i>			
Kohde sijaitsee Jänesvaaran korkeimman kohdan eteläpuolella, Jänisvaaran tien länsipuolella. Kuivahko kangas jossa on sekametsää, kuusia, mäntyjä ja koivuja. Osa männyistä on vanhoja.			
<i>Kohteen kuvaus</i>			
Noin 20 m Jänisvaarantieltä länteen, kuusen alla, on pari lohkottua riukua maassa. Ja siitä noin 50 m länteen on suuri mänty, halkaisijaltaan noin 60 cm, jossa on kirveellä veistetyt pilkat molemmin puolin. Pilkat ovat kasvaneet osittain umpeen. Männyn juurella on myös muutamia lohkottuja riukuja. Puiden välillä ei havaittu aidan jäänteitä.

Pilkkapuu ja riukuja kuvattuna pohjoiseen.

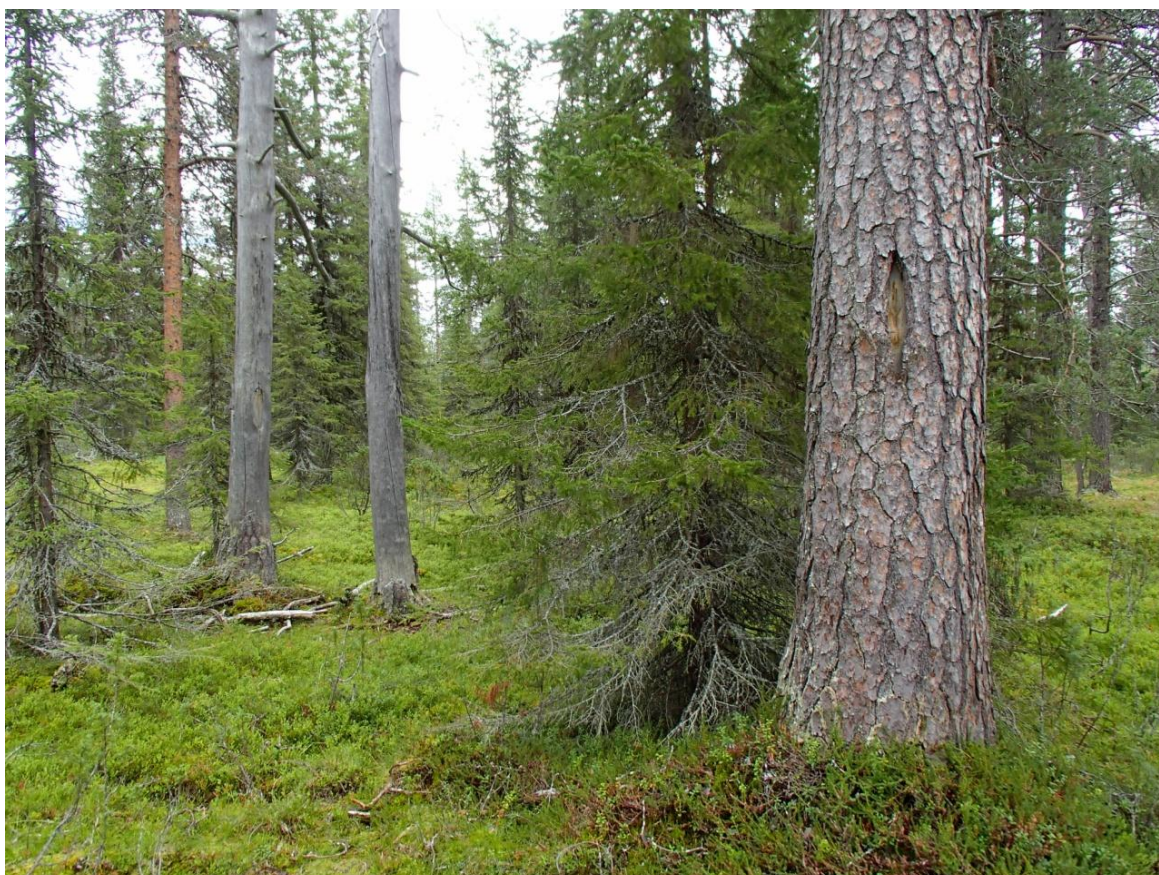
Lisäksi kohteesta länteen 200-900 m sekä 1300 m länsilounaaseen, on useita suuria puita joissa on pilkkoja. Puut eivät ole suorassa linjassa. Niiden läheltä ei myöskään havaittu aidan rakenteita.			
X=3545337 Y=7531626: Halkaisijaltaan noin 60 cm mänty jossa on pilkat molemmin puolin. Siitä viiden metrin päässä on kaksi keloja joissa kummassakin on kaksi pilkkaa.			
X=3545290 Y=7531607: Suuri mänty jossa on pilkka vain yhdellä sivulla.			
X=3545166 Y=7531659: Neljä puuta, joista kolmessa on yksittäiset pilkat ja yhdessä kahdella puolella, niistä toinen on kasvanut umpeen. Puut eivät ole rivissä.			
X=3545124 Y=7531621: Kelo jossa pilkat kahdella puolella.			
X=3544990 Y=7531664: Vanha mänty jossa pilkat kahdella sivulla.			
X=3544774 Y=7531518: Halkaisijaltaan 65 cm mänty jossa on pilkat kahdella puolella, ne ovat lähes umpeen kasvaneita.			
X=3544695 Y=7531502: Suuri mänty jossa kaksi pilkkaa, niistä toinen on kasvanut lähes umpeen.

Suuri pilkkapuu ja kaksi keloja pisteessä X=3545337 Y=7531626 kuvattuna itään.
