Sodankylä Kulttuuriperintökohteiden inventointi 2014

Sodankylän itäosa

Taulukko 2. Luettelo tarkastetuista kohteista. Koordinaatit KKJ.

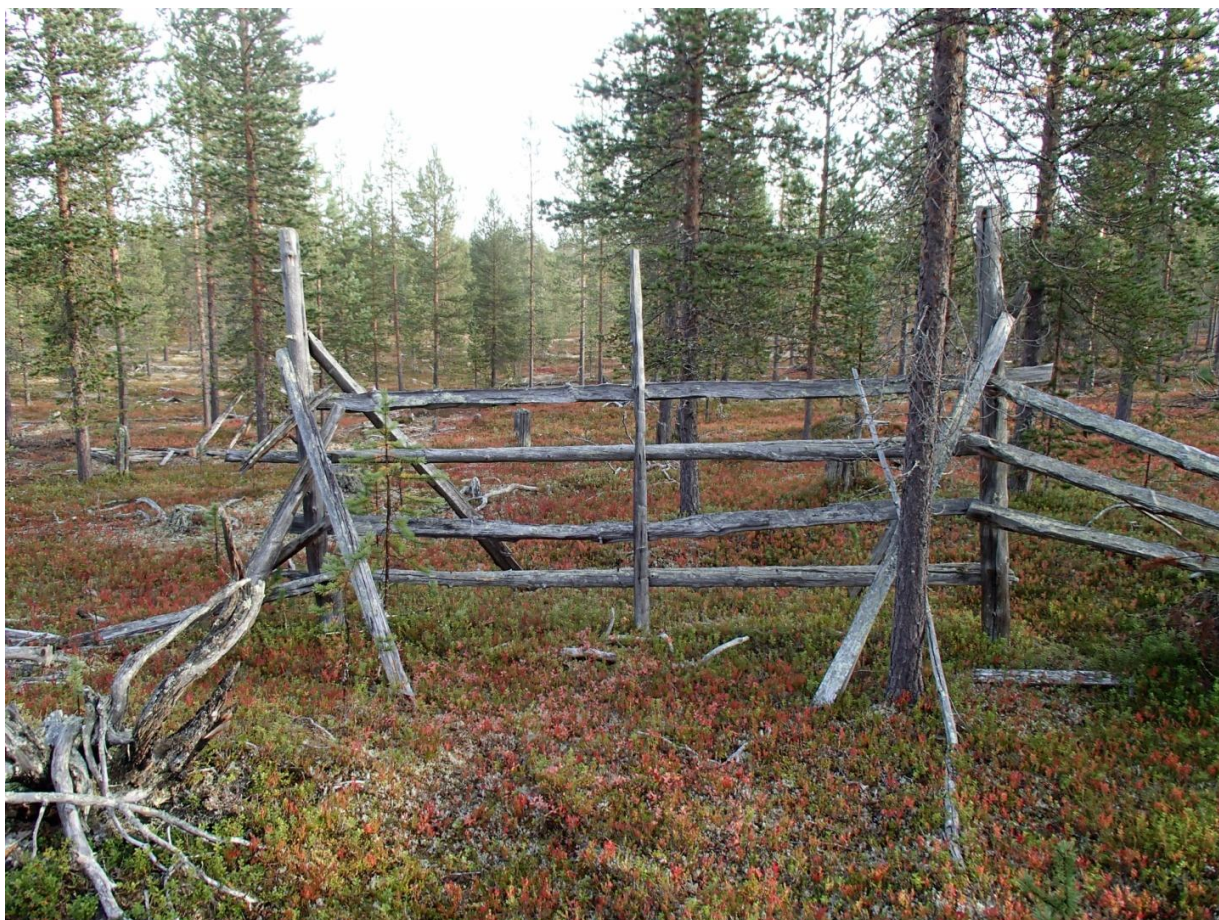
Paremmassa kunnossa on luoteeseen suuntautuva johdinaita ja siihen poikittain oleva aita jota ei ole merkitty topografiseen karttaan. Johdinaita on eteläosassa pääosin kaatunut maahan, luoteisosassa on lyhyitä pätkiä yhä pystyssä. Itä-länsi suuntainen aidan osa on taas hieman paremmin säilynyt. Siitä on enemmän tolppia pystyssä ja parissa paikassa myös riuut ovat ehjät. Itäpäässä aita kääntyy pohjoiseen ja jatkuu vielä, mutta sitä ei enää dokumentoitu. Säilyneessä osassa on ainakin kuusi kappaletta lohkoituja riukuja, osa tolppista on pitkiä kantoja.			
<i>Kohteen rajaus</i>			
Kohde rajautuu havaitun rakenteen perusteella.			
<i>Tulkinta</i>			
Erotusaidan johdinaitaa.			
<i>Lisätietoja</i>			
<i>Toimenpiteet</i>			
<i>Tarkastukset</i>			
Tila: 3 Toteutettu		Laji: 6 Suojeluarvojen tarkastus	Tarkastusvuosi: 2014
Tarkastuspv: 18.9.2014		Tarkastaja: J.-P. Joona	
Kuvaus: KMO kulttuuriperintöinventointi

Aitaa on säilynyt pystyssä vain paikoin.

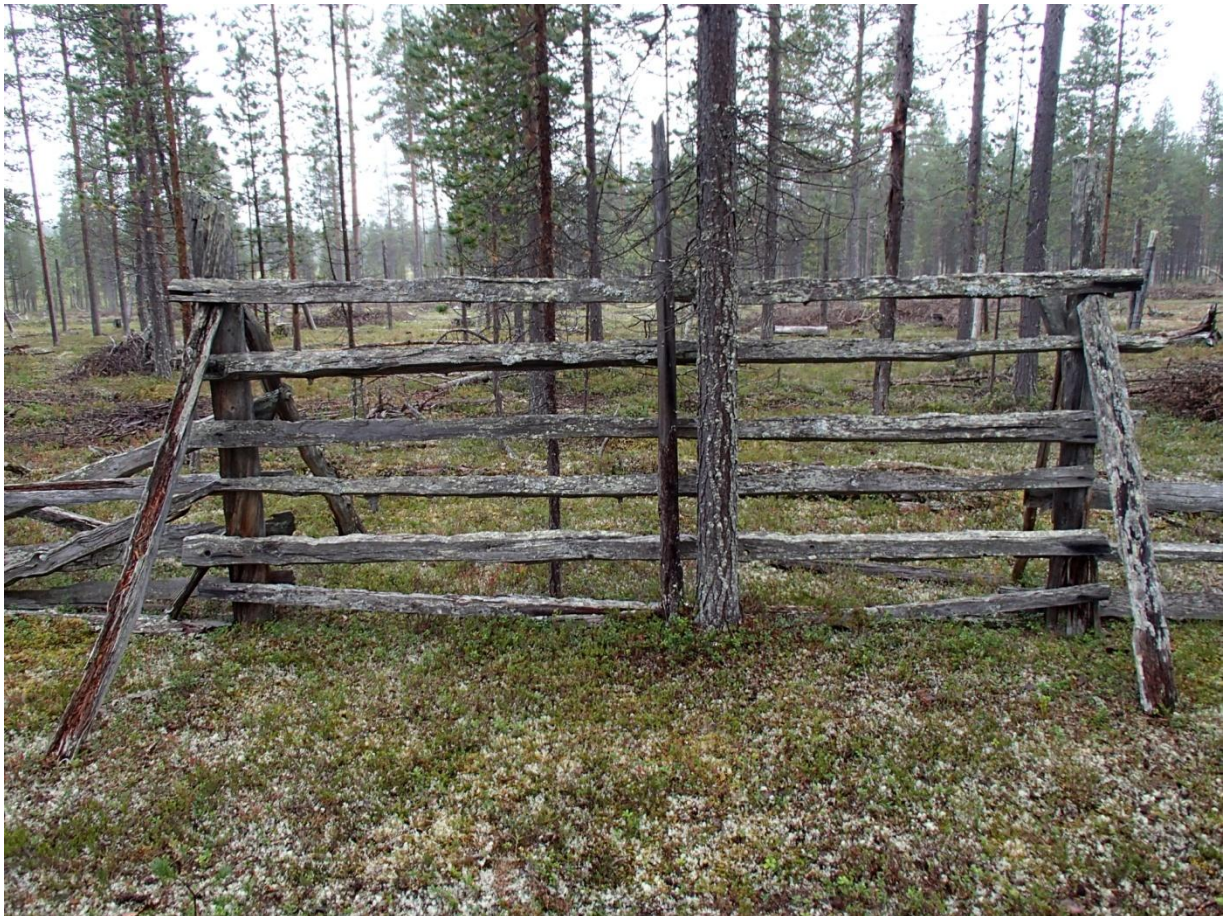
Vaarannokka poroaita jäännös		MH-tunnus: 176159	
Kohdetyyppi:	9 Valmistuspaikat/työpaikat	Haltija:	191 Metsätalous Itä-Lappi
Ajoitus:	7116 Uusi aika	Ylläpitäjä:	191 Metsätalous Itä-Lappi
Rakentamisvuosi:		Kunta:	758 SODANKYLÄ
Lukumäärä:	1		
Koordinaattiselitys:	Keskikoordinaatit	Geometria tuotettu:	4 Gps-mittaus, korjaamaton
Koordinaatit:	X 7541519, Y 3542551, Z 250	Löydöt:	
Taustatiedot			
Kohde havaittiin vuoden 2014 inventoinnissa. Jari Estolan mukaan aita on rakennettu ennen sotia, mahdollisesti vuonna 1936.			
Ympäristön kuvaus			
Kohde sijaitsee Vaarannokan eteläreunalla, Korvasjoen pohjoispuolella. Kuiva kangas jossa on pääosin nuorta kasvatusmetsää.			
Kohteen kuvaus			
Vanha poroaita, palkisten väliaita. Uudempi rautalanka-aita kulkee vieressä. Tolpat ovat haljispuolikkaita tai pyöröpuita, riu'ut lohkottuja puita, koottu nauloilla. Tolppien välit ovat n. 4 m, kuusi riukua joiden välitukina on pienet pyöreät riu"ut. Aidasta on runsaasti tolppia pystyssä, mutta riu'ut ovat säilyneet vain harvoin. Aita risteää uudemman aidan kanssa ja on tuhoutunut uudemman aidan linjalta noin 50 m matkalta. Aitaa on tuhoutunut myös harvennushakkuissa. Kohde jatkuisi pohjoisessa edelleen, mutta se on lähes täysin tuhoutunut pitkältä matkalta hakkuuaukealla. Aukean reunassa on jäljellä lyhyt pätkä aitaa, se kaartaa pohjoiseen. Aita jatkuu myös etelään päin, Korvasjokea reunustavalla suolla.

Kohteen rajaus			
Kohde rajautuu havaitun rakenteen lähiympäristöön.			
Tulkinta			
Palkisten väliaita, rakennettu 1936.			
Lisätietoja			
Aita jatkuu pitkiä matkoja nykyisen aidan vieressä, mutta on monin paikoin huonokuntoinen.			
Toimenpiteet			
Tarkastukset			
Tila: 3 Toteutettu		Laji: 6 Suojeluarvojen tarkastus	Tarkastusvuosi: 2014
Tarkastuspvm: 28.8.2014		Tarkastaja: J.-P. Jona	
Kuvaus: KMO kulttuuriperintöinventointi

Ehjänä säinynyt aidan pätkä uudemman aidan itäpuolella kuvattuna lounaaseen.

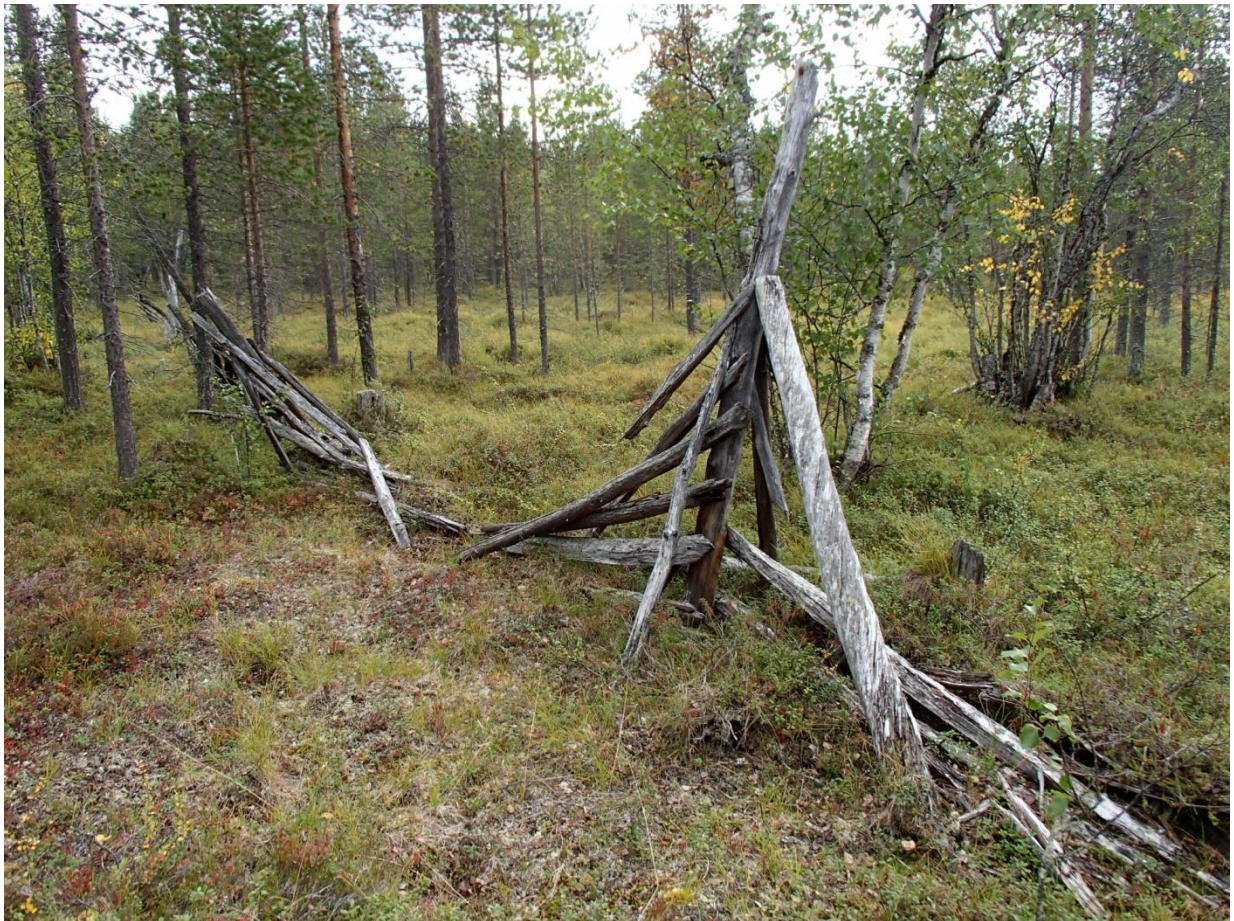
Pelastamasokka 1 poroaita jäännös		MH-tunnus: 176169	
Kohdetyyppi:	9 Valmistuspaikat/työpaikat	Haltija:	191 Metsätalous Itä-Lappi
Ajoitus:	7116 Uusi aika	Ylläpitäjä:	191 Metsätalous Itä-Lappi
Rakentamisvuosi:		Kunta:	758 SODANKYLÄ
Lukumäärä:	1		
Koordinaattiselitys:	Keskikoordinaatit	Geometria tuotettu:	4 Gps-mittaus, korjaamaton
Koordinaatit:	X 7542728, Y 3542839, Z 245	Löydöt:	
<i>Taustatiedot</i>			
Jari Estola kertoi poroaidan jatkuvan Pelastamasokassa.			
<i>Ympäristön kuvaus</i>			
Poroaita kulkee Pelastamasokan poikki lounas-koillinen suuntaisesti. Pelastamasokka on soiden ympäröimä pieni maa Lokan tekoaltaan etelärannalla. Maasto on kuivahkoa kangasta jossa kasvaa pääosin nuorta kasvatusmetsää.			
<i>Kohteen kuvaus</i>			
Aita on varsin huonokuntoinen, pääosin vain tolppia pystyssä ja riu'ut ovat lahonneet poikki. Paikoin aita on täysin tuhoutunut, paikoin kaatunut maahan ja erottuu vain osin aluskasvillisuuden alta. Pelastamasokan eteläreunassa ja sen eteläpuolisella suolla on muutamia aidan tolppia pystyssä, riu'ut pääosin katkenneet. Eteläosassa on kaksi aitaa vierekkäin, varmaankin aiempi aita on hajonnut koska maaperä on kivikkoinen. Muuttuu yhdeksi aidaksi parinkymmenen metrin jälkeen, pääosin vain tolpat ovat pystyssä ja nekin vinossa. Riukuja on kiinni tolpissa, mutta ne ovat pääosin lahonneet poikki. Tolpat ovat pieniä pyöröpuita, riu'ut lohkottuja, ainakin kuusi kappaletta. Aita on kasattu nauloilla, tolpissa pienet riu'ut sivutukina.

<i>Kohteen rajaus</i>			
Kohde rajautuu havaitun rakenteen mukaan.			
<i>Tulkinta</i>			
Palkisten väliaita, rakennettu vuonna 1936.			
<i>Lisätietoja</i>			
<i>Toimenpiteet</i>			
<i>Tarkastukset</i>			
Tila: 3 Toteutettu	Laji: 6 Suojeluarvojen tarkastus	Tarkastusvuosi: 2014	
Tarkastuspvm: 1.9.2014	Tarkastaja: J.-P. Joonas		
Kuvaus: KMO kulttuuriperintöinventointi

Muutama aidantolppa on yhä pystyssä Pelastamasokan eteläreunassa, kuvattu koilliseen.

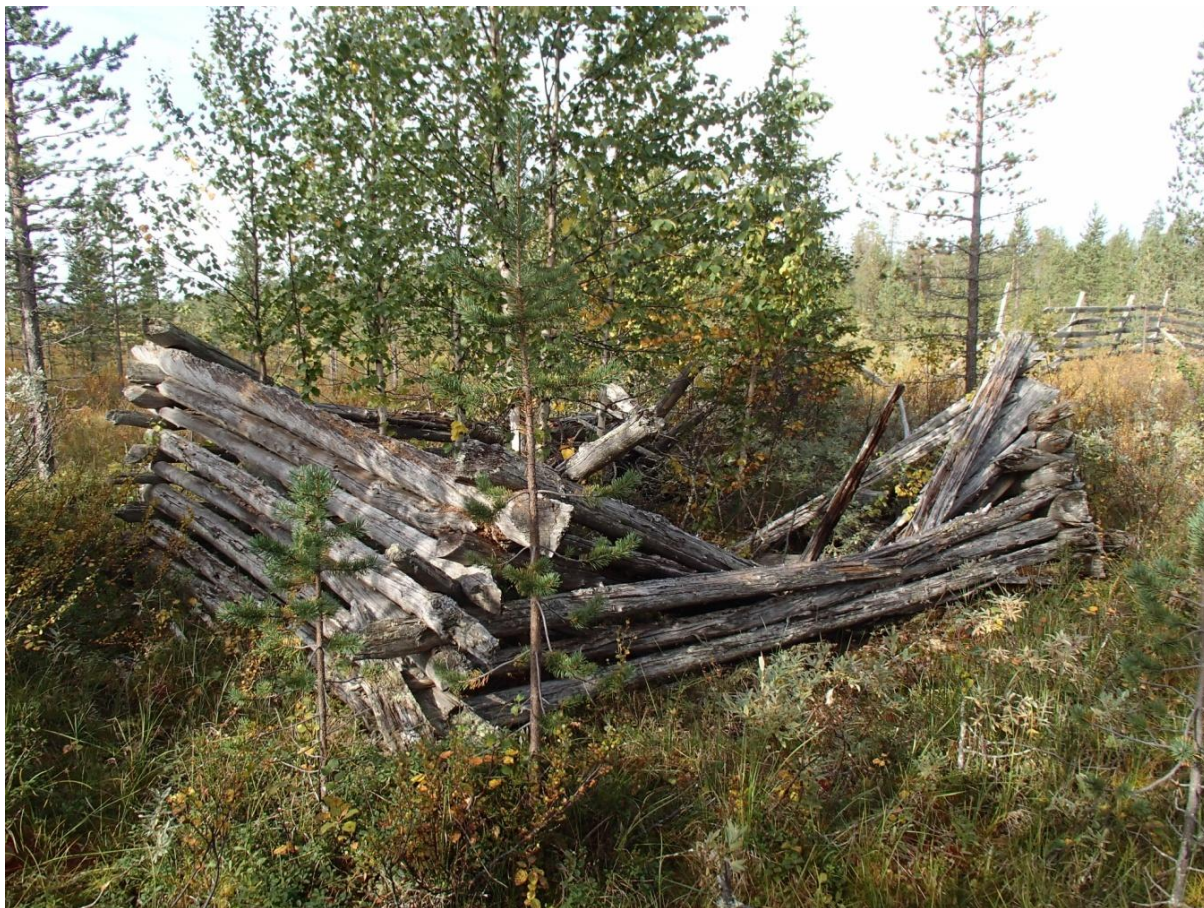
Kohteen rajaus			
Kohde rajautuu pistemäisesti.			
Tulkinta			
Niitty lato.			
Lisätietoja			
Toimenpiteet			
Tarkastukset			
Tila: 3 Toteutettu		Laji: 6 Suojeluarvojen tarkastus	Tarkastusvuosi: 2014
Tarkastuspvm: 4.9.2014		Tarkastaja: J.-P. Joona	
Kuvaus: KMO kulttuuriperintöinventointi			
Viranomaisrekisterinro:		Kunto:	2 Keskinertainen

Niitty lato kuvattuna länteen.

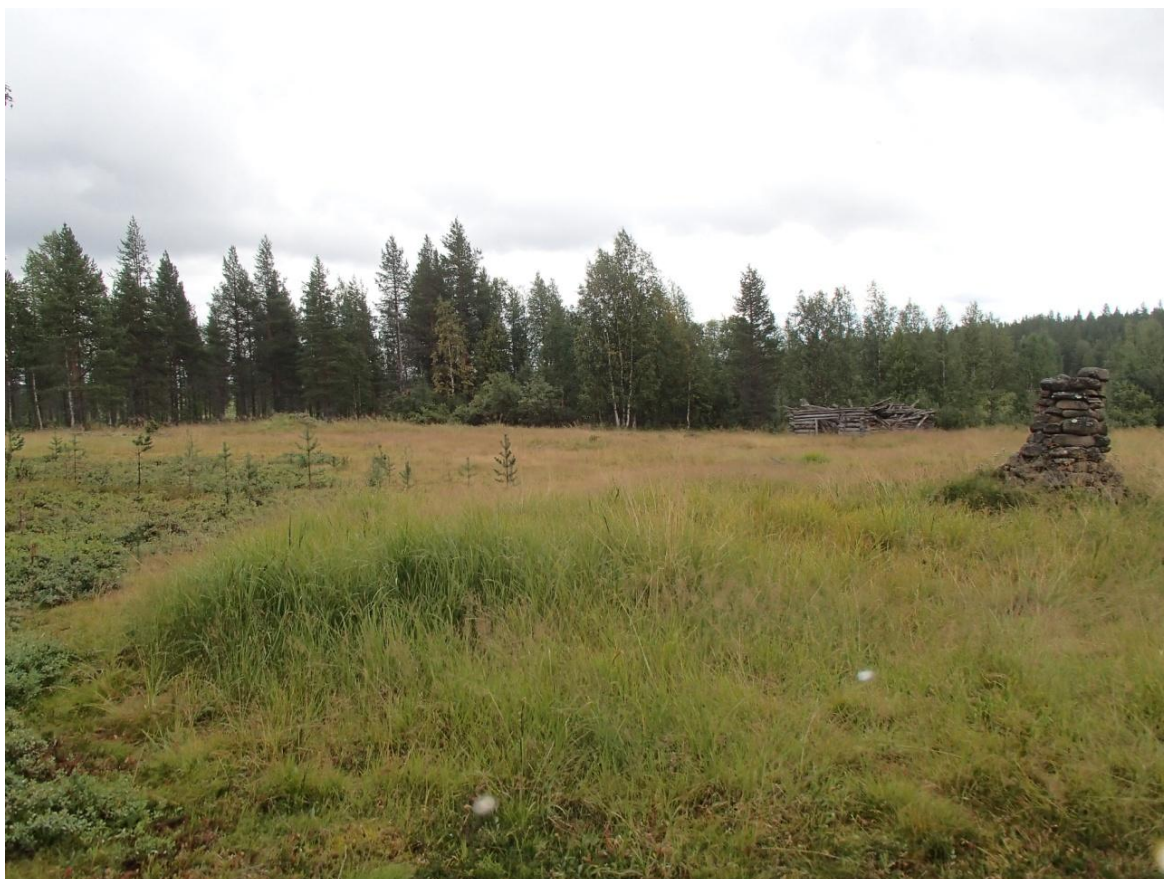
<i>Kohteen kuvaus</i>			
<p>Paikalla on kolme uunin jäännöstä joista kaksi on ollut rakennusten piisejä ja kolmas todennäköisesti ulkouuni sekä ladon jäännös.</p> <p>Niityn luoteisnurkassa on mahdollisesti tilan päärakennuksen jäännös, josta on jäljellä vain uuni ja sen piippua. Uuni on tehty luonnonkivistä muuraamalla. Piippu on n. 1,8 m korkea. Tupa erottuu lähinnä erilaisena kasvustona, mutta mitään selviä rakenteita ei tunnu olevan jäljellä. Aivan uunin vieressä on kaivon kuoppa, se on kooltaan noin 2 m x 2 m. Vaarallinen, tulisi peittää. X=3539661 Y=7542153</p> <p>Ulkouunin jäännös sijaitsee niittyalueen pohjoisreunassa, osittain metsittyneellä alueella, päärakennuksesta n. 40 m koilliseen. Se on kivistä tehty U-muotoinen kehä jonka koko on n. 1,5 m x 1,5 m ja 60 cm korkea. Päällä on ilmeisesti ollut aukko pataa varten. Osa kivistä on suurehkoja luonnonkiviä. X=3539697 Y=7542178 Uunin eteläpuolella on yhteensä neljä kasaa puuta - kaksi kasaa lautoja, joista osassa on kattohuopaa jäljellä ja kaksi kasaa rakennushirsiä. Kasat erottuvat ilmakuvassa.</p> <p>Edellisestä noin 30m edellisestä etelään päin on suuri piisin jäännös, kooltaan n. 3 m x 3 m ja metrin korkea. Vieressä on kolme kiveä linjassa maassa, mahdollisesti kivijalkaa. Eteläpuolella on mahdollinen maapenkki ja yksittäinen hirsi eli paikalla on ollut rakennuksen paikka. X=3539710 Y=7542151</p> <p>Ladon jäännös sijaitsee päärakennuksesta n. 50 m kaakkoon päin. Se on kooltaan 4,5 m x 5 m. Sen katto on romahtanut ja kurkihirsit katkennut. Lohkotut kattolaudat ovat pääosin jäljellä. Ladossa on harvat hirsiseinät, hirsikertoja on jäljellä noin yhdeksän. Hirret ovat pieniä pyöröhirsiiä ja niiden välissä on poikittaisia puun pätkiä. Niissä on kirveellä tehdyt, matalat alapuoliset salvokset. Oven reunoissa on tukipuut jotka on yläpäistään kiinnitetty</p>

Kunto: 3 Huono

Yleiskuva piha-alueesta kaakkoon, Korvasjokea kohti.

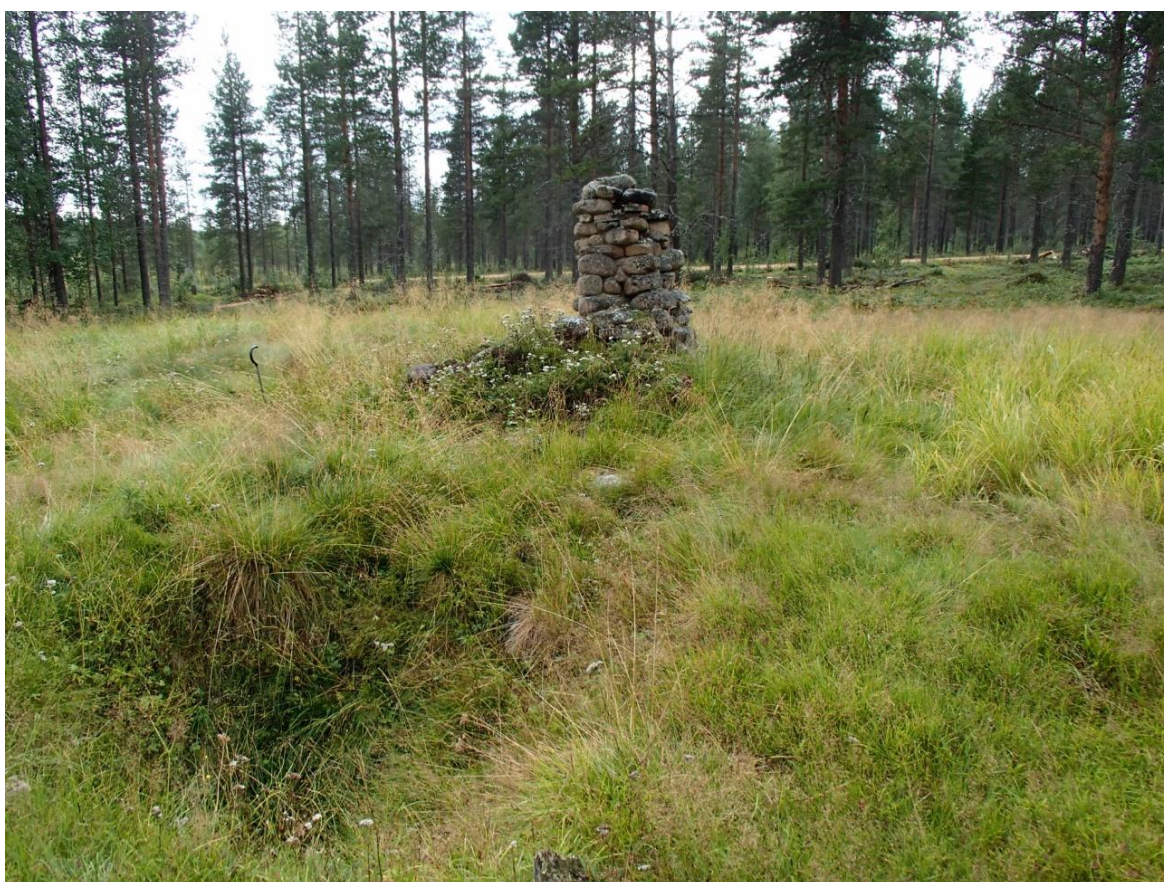
Piippu ja kaivo kuvattuna lounaaseen.

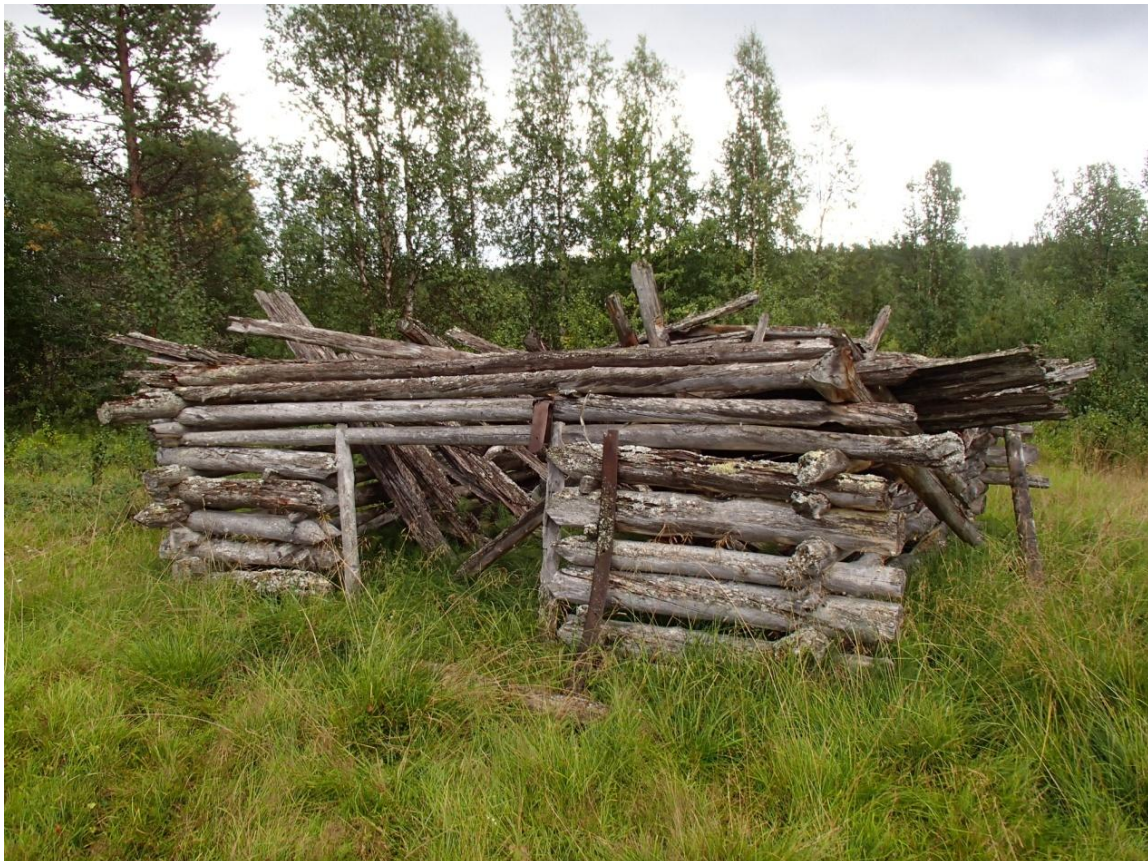
Lato kuvattuna kaakkoon.

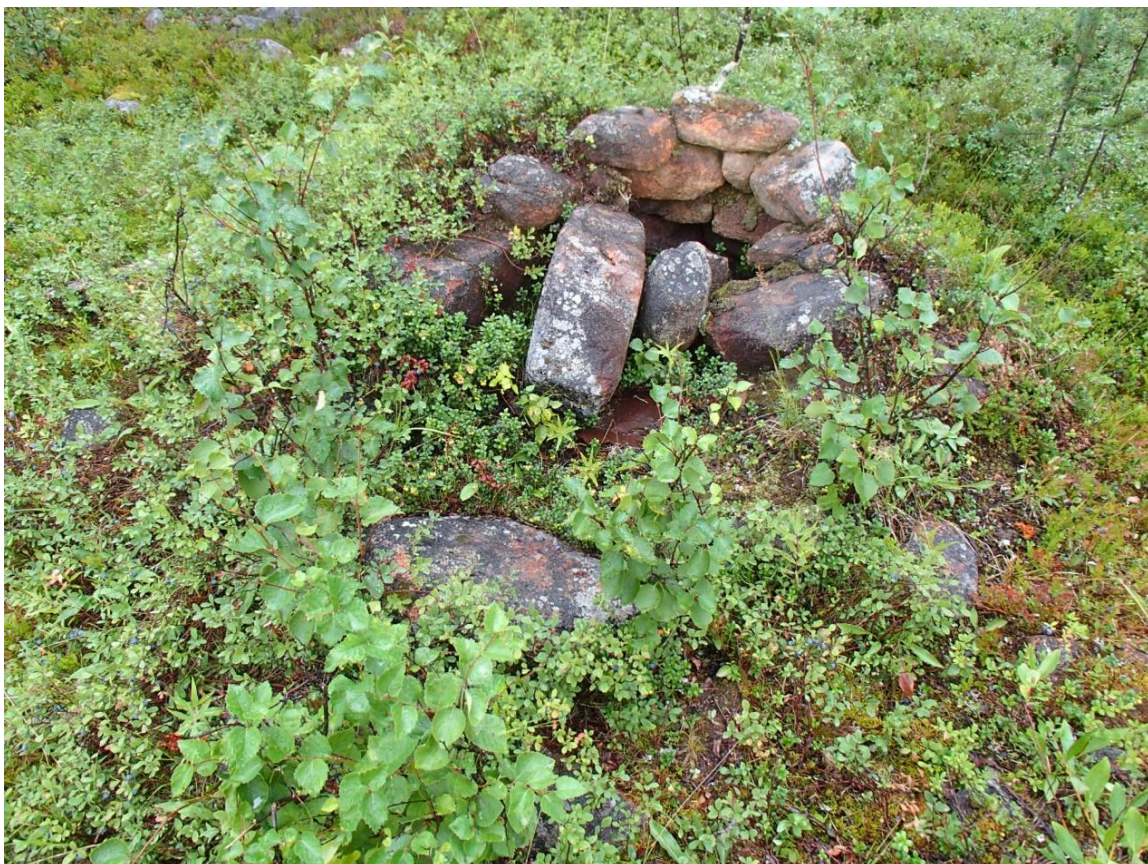
Ulko-uuni kuvattuna luoteeseen.

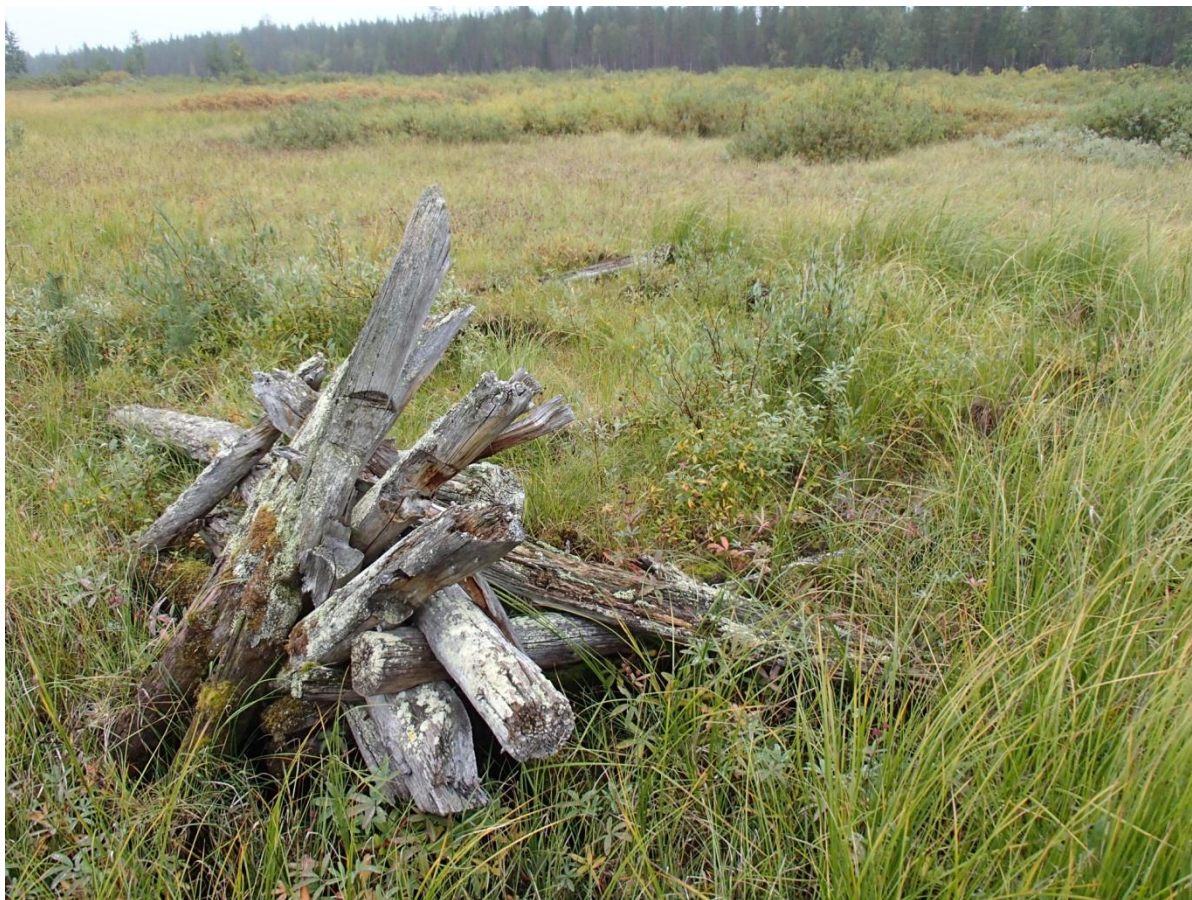
Korvasjoki 2 niitty lato jäännös		MH-tunnus: 176113	
Kohdetyyppi:	9 Valmistuspaikat/työpaikat	Haltija:	191 Metsätalous Itä-Lappi
Ajoitus:	7116 Uusi aika	Ylläpitäjä:	191 Metsätalous Itä-Lappi
Rakentamisvuosi:		Kunta:	758 SODANKYLÄ
Lukumäärä:	1		
Koordinaattiselitys:	Keskikoordinaatit	Geometria tuotettu:	4 Gps-mittaus, korjaamaton
Koordinaatit:	X 7541413, Y 3542303, Z 249	Löydöt:	
<i>Taustatiedot</i>			
Vanha kartta, merkitty vuoden 1975 topografiseen karttaan. Näkyy myös ilmakuvassa.			
<i>Ympäristön kuvaus</i>			
Kohde sijaitsee Korvasjoen pohjoisrannalla, noin 30 m joesta, Sakkaa-Kiimamaan ja Vaarannokan välissä. Alue on heinäsuota, jossa kasvaa paikoin pajuja.			
<i>Kohteen kuvaus</i>			
Niitty-ladon pohja, josta on jäljellä lähinnä vain lattiapuut. Yhdessä nurkassa on säilynyt myös seinähirsien pätkiä. Hirret ovat pientä pyöröpuuta, joissa on kirveellä veistetyt salvokset. Koko on noin 4,8 m x 4 m. Päällä kasvaa heinää ja pajuja.

Niittylato kuvattuna kaakkoon.

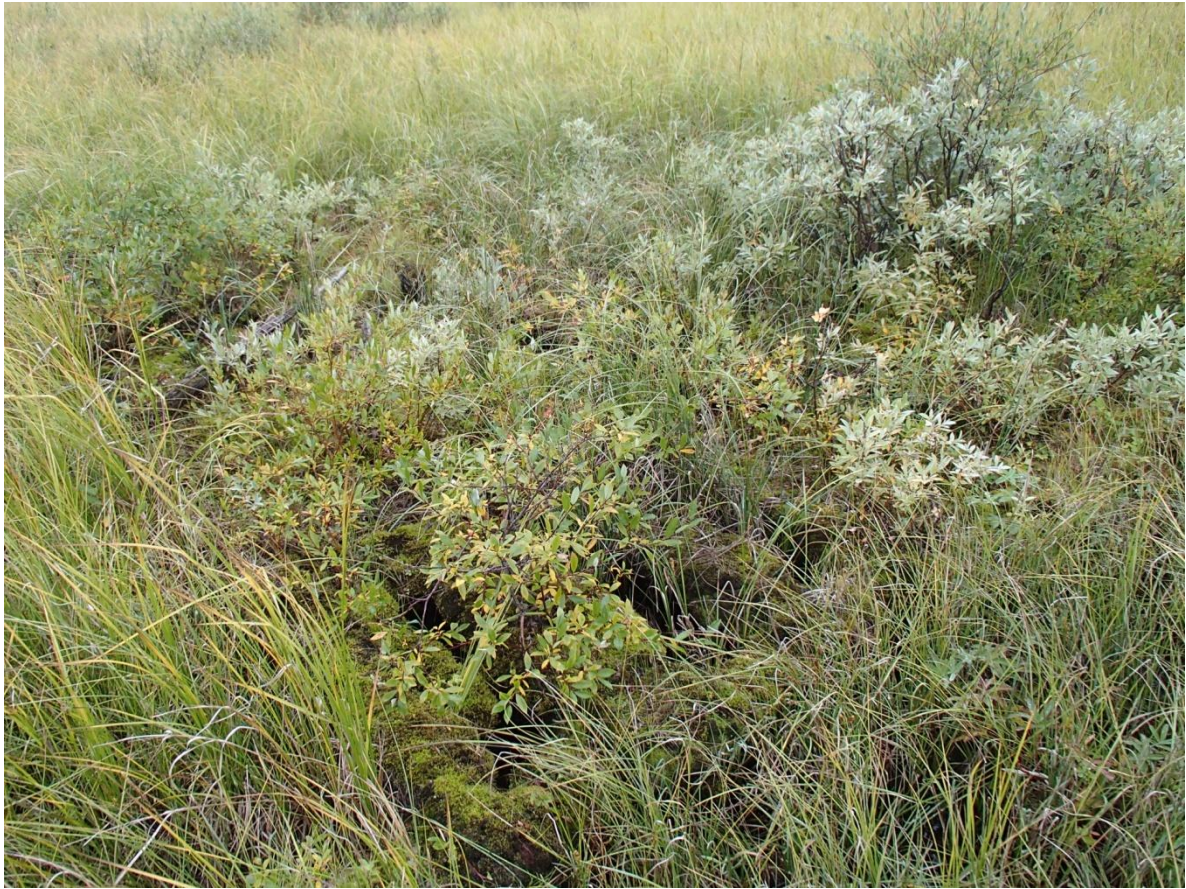
Tila: 3 Toteutettu Laji: 6 Suojeluarvojen tarkastus Tarkastusvuosi: 2014			
Tarkastuspm: 28.8.2014 Tarkastaja: J.-P. Joona			
Kuvaus: KMO kulttuuriperintöinventointi			
Viranomaisrekisterinro:		Kunto:	3 Huono
Arvotus:	8 Muu suojeluarvo	Olotila:	2 Ei käytössä
Selitys:		Kohteen suojele:	9 Muu suojeluarvo
		Selitys:

Niitty ladosta on jäljellä vain pohjapuita, kuvattu länteen.

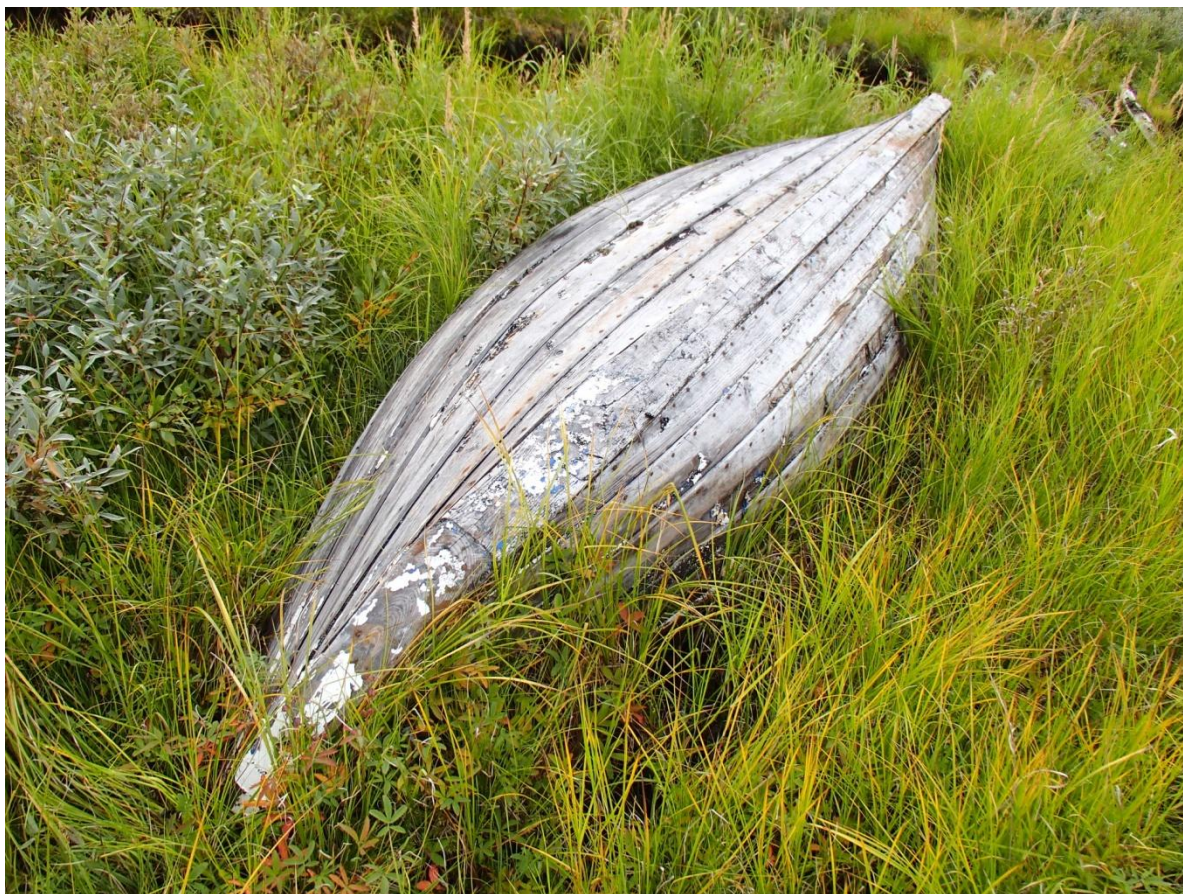
Korvasjoki 4 vene jäännös		MH-tunnus: 176153	
Kohdetyyppi:	13 Liikennekohteet	Haltija:	191 Metsätalous Itä-Lappi
Ajoitus:	7116 Uusi aika	Ylläpitäjä:	191 Metsätalous Itä-Lappi
Rakentamisvuosi:		Kunta:	758 SODANKYLÄ
Lukumäärä:	1		
Koordinaattiselitys:	Keskikoordinaatit	Geometria tuotettu:	4 Gps-mittaus, korjaamaton
Koordinaatit:	X 7541375, Y 3542571, Z 249	Löydöt:	
<i>Taustatiedot</i>			
Kohde näkyy ilmakuvassa.			
<i>Ympäristön kuvaus</i>			
Sijaitsee aivan Korvasjoen pohjoisrannalla, jokea reunustavalla heinäsuolla Vaarannokan kohdalla. Kohdalla kasvaa heinää ja pajukkoa.			
<i>Kohteen kuvaus</i>			
Kohde on ylösalaisin oleva veneen jäännös, pituus n. 4,5 m ja leveys n. 1 m. Siinä on viisi kylkilautaa sekä lähes pystysuora perä, joka näyttää olevan tarkoitettu perämoottorille. Veneessä on useiden eriväristen maalien jäänteitä. Pohja on säilynyt lähes ehjänä.			
<i>Kohteen rajaus</i>			
Kohde rajautuu pistemäisesti.

<i>Tulkinta</i>			
Puuvene.			
<i>Lisätietoja</i>			
<i>Toimenpiteet</i>			
<i>Tarkastukset</i>			
Tila: 3 Toteutettu		Laji: 6 Suojeluarvojen tarkastus	
Tarkastuspvm: 26.8.2014		Tarkastaja: J.-P. Joona	
Tarkastusvuosi: 2014			
Kuvaus: KMO kulttuuriperintöinventointi			
Viranomaisrekisterinro:		Kunto:	1 Hyvä
Arvotus:	8 Muu suojeluarvo	Olotila:	2 Ei käytössä
Selitys:		Kohteen suojele:	9 Muu suojeluarvo
		Selitys:

Vene kuvattuna lounaaseen.

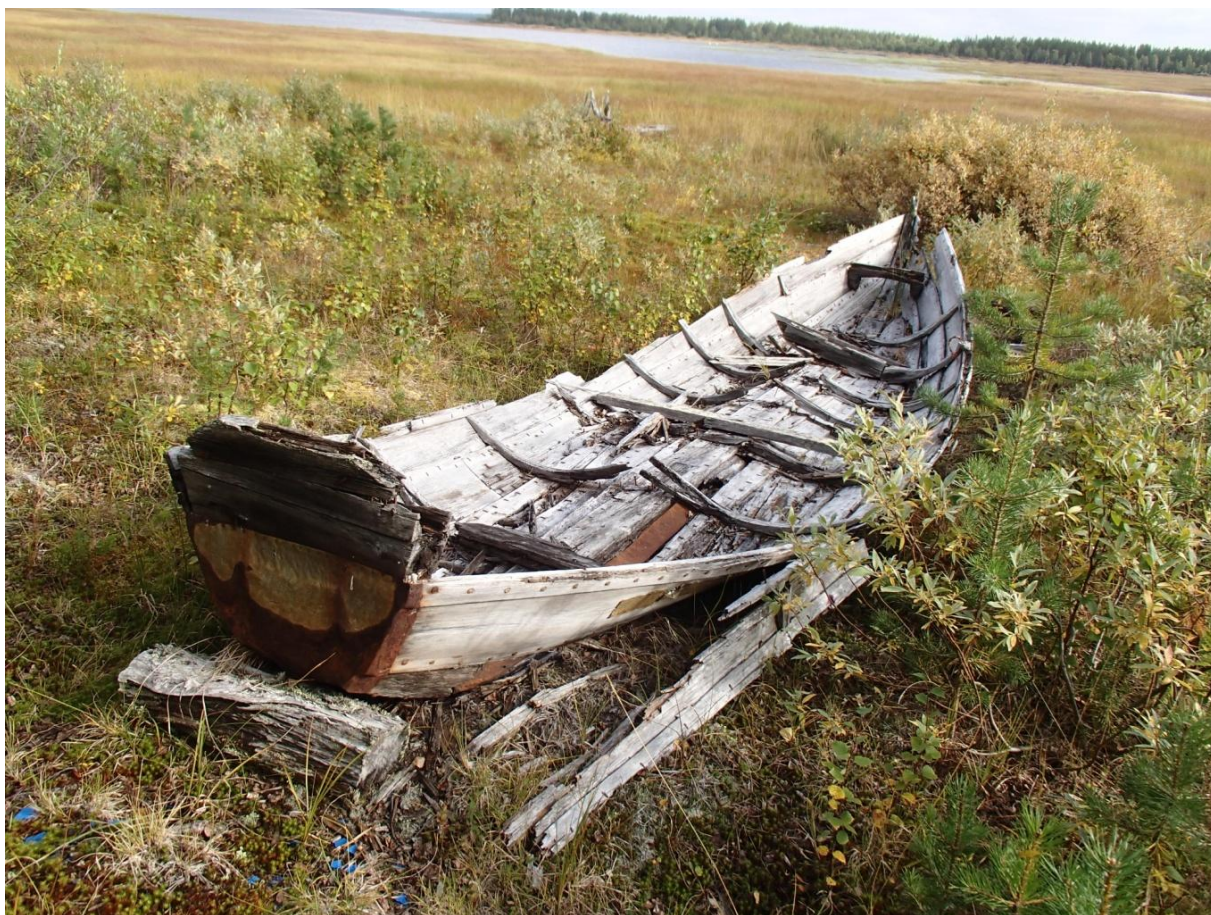
Pelastamasokka 2 puuvene jäännös		MH-tunnus: 176212	
Kohdetyyppi:	13 Liikennekohteet	Haltija:	191 Metsätalous Itä-Lappi
Ajoitus:	7116 Uusi aika	Ylläpitäjä:	191 Metsätalous Itä-Lappi
Rakentamisvuosi:		Kunta:	758 SODANKYLÄ
Lukumäärä:	1		
Koordinaattiselitys:	Keskikoordinaatit	Geometria tuotettu:	4 Gps-mittaus, korjaamaton
Koordinaatit:	X 7543064, Y 3543125, Z 244	Löydöt:	
Taustatiedot			
Uusi löytö.			
Ympäristön kuvaus			
Kohde sijaitsee Pelastamasokan itälaidalla, heinäsuon reunassa.			
Kohteen kuvaus			
Vanha puuvene, pituus 5,2 m. Siinä on neljä kylkilautaa, leveä tasainen perä perämoottorille ja alumiinihankain, jossa valmistajan teksti ”Kevytvalu oy, Laihia”. Veneen pohjaa on paikkailtu peltilevyllä perästä ja myös peräpielessä on peltilevy vahvikkeena. Kaaret ovat pettäneet ja vene on levennyt. Mahdollisesti vanha uiton vene jonka perä on muutettu perämoottorille sopivaksi.			
Kohteen rajaus			
Kohde rajautuu pistemäisesti.

Tulkinta			
Puuvene.			
Lisätietoja			
Toimenpiteet			
Tarkastukset			
Tila: 3 Toteutettu		Laji: 6 Suojeluarvojen tarkastus	
Tarkastuspvm: 1.9.2014		Tarkastusvuosi: 2014	
Kuvaus: KMO kulttuuriperintöinventointi		Tarkastaja: J.-P. Joonas	
Viranomaisrekisterinro:		Kunto:	2 Keskinertainen
Arvotus:	8 Muu suojeluarvo	Olotila:	2 Ei käytössä
Selitys:		Kohteen suojele:	9 Muu suojeluarvo
		Selitys:

Yleiskuva pohjoiseen. Taustalla Lokan tekojärvi.

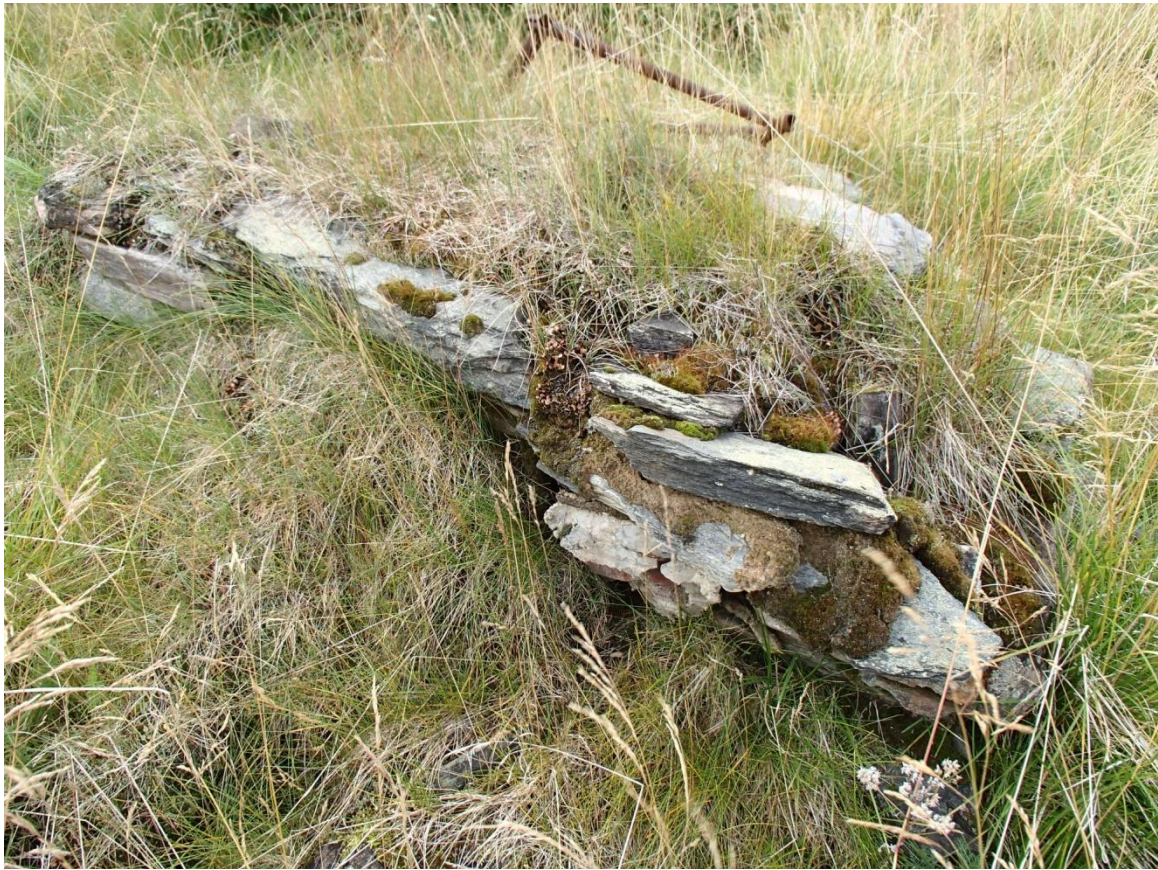
Lusmanharju 3 rakennuksen pohja		MH-tunnus: 176110	
Kohdetyyppi:	1 Asuinpaikat	Haltija:	191 Metsätalous Itä-Lappi
Ajoitus:	7116 Uusi aika	Ylläpitäjä:	191 Metsätalous Itä-Lappi
Rakentamisvuosi:		Kunta:	758 SODANKYLÄ
Lukumäärä:	1		
Koordinaattiselitys:	Keskikoordinaatit	Geometria tuotettu:	4 Gps-mittaus, korjaamaton
Koordinaatit:	X 7542966, Y 3546616, Z 245	Löydöt:	
<i>Taustatiedot</i>			
Vanha kartta, kohde on merkitty vuoden 1975 topografiseen karttaan Lusman pirtiksi. Jari Estola kertoi paikan olevan vanha asuintila.			
<i>Ympäristön kuvaus</i>			
Kohde sijaitsee Lusmanharjun pohjoisreunalla, Lokan reunalla. Alue on ruohikkoinen ja pajua kasvava aukea. Heinikko peittää kaikki rakenteet lähes täysin.			
<i>Kohteen kuvaus</i>			
Vanhan asuintilan rakennuksen jäännös, kooltaan n. 7 m x 6,5 m. Keskellä on luonnonkivistä muuratun uunin jäännös ja sen päällä polkupyörän rungon katkelma. Seinien kohdalla on maapenkki, jonka päällä kasvaa mättäitä. Vieressä on mahdollisen maakellarin monttu, jota ympäröi mäntyä kasvava matala valli. Kuopan koko n. 2 m x 3 m, vallien ulkopuolelta n. 5 m x 4 m, syvyys n. 1 m.

Kunto: 3 Huono

Piisi kuvattuna etelään.

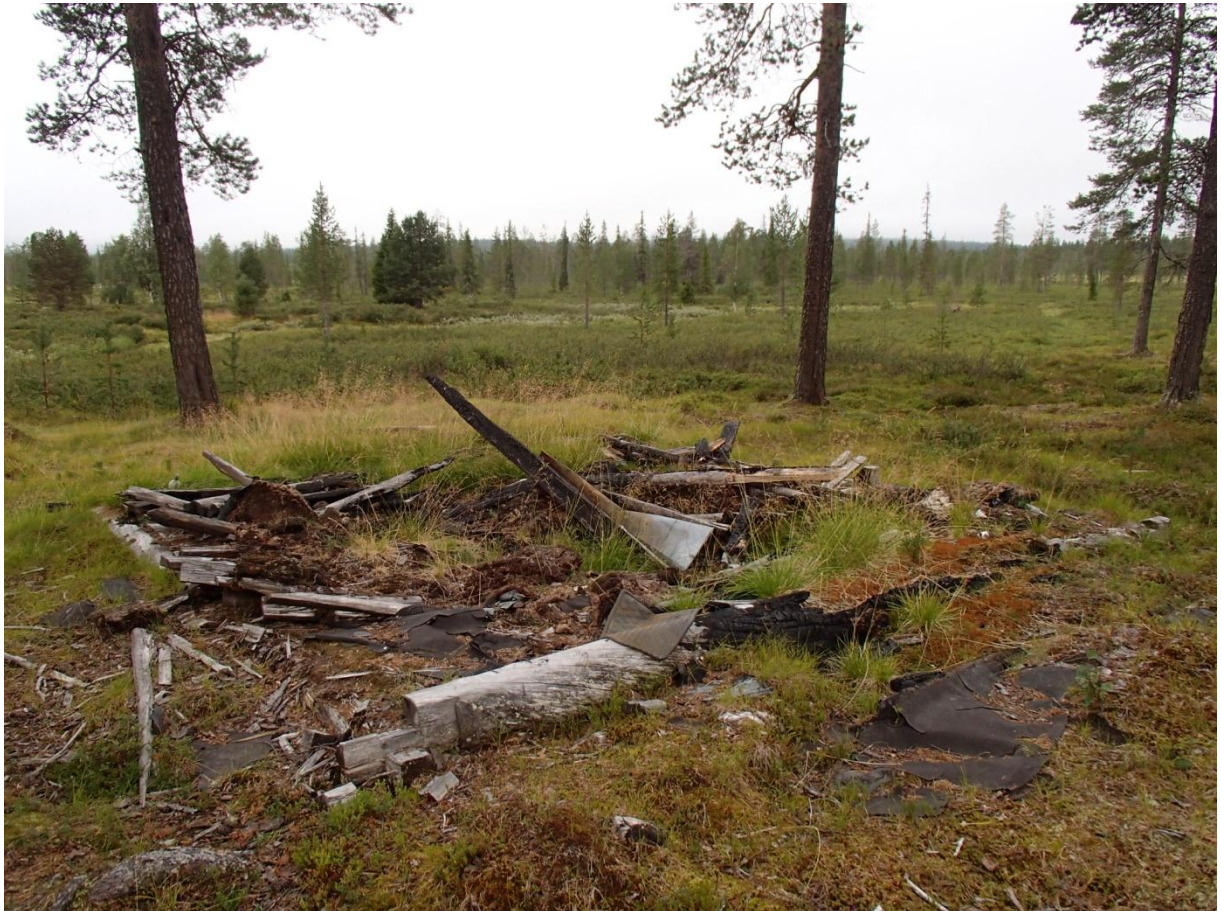
Parakka-Kotsamo 1 porokämppä jäännös		MH-tunnus: 176192	
Kohdetyyppi:	1 Asuinpaikat	Haltija:	191 Metsätalous Itä-Lappi
Ajoitus:	7116 Uusi aika	Ylläpitäjä:	191 Metsätalous Itä-Lappi
Rakentamisvuosi:		Kunta:	758 SODANKYLÄ
Lukumäärä:	1		
Koordinaattiselitys:	Keskikoordinaatit	Geometria tuotettu:	4 Gps-mittaus, korjaamaton
Koordinaatit:	X 7536411, Y 3549502, Z 264	Löydöt:	
<i>Taustatiedot</i>			
Kohde on merkitty peruskarttaan rakennuksena ja vuoden 1975 topografiseen karttaan porokämppänä. Vuoden 1953 Luiron hoitoaluekarttaan kämppää ei ole merkitty.			
<i>Ympäristön kuvaus</i>			
Kohde sijaitsee Parakka-Kotsamon lounaisosassa, noin 40 m Parakaisen uomasta koilliseen. Se on kuivahkon kankaan reunassa, jossa kasvaa harvakseltaan puustoa.			
<i>Kohteen kuvaus</i>			
Purettu porokämppä josta on jäljellä alimmat hirret ja kattopuita. Puut ovat osin palaneet. Pääosa seinähirsistä on epäilemättä viety pois. Hirsissä on moottorisahalla tehdyt suorakulmaiset salvokset. Kämppä on ollut kooltaan 5,5 m x 5,5 m. Kattolaudat ovat halkaistuja ja niiden päällä on ollut turvetta. Vieressä on pystyssä oleva käymälä.

<i>Kohteen rajaus</i>			
Kohde rajautuu pistemäisesti.			
<i>Tulkinta</i>			
Rakenteiden ja karttatietojen perusteella aikaisintaan 1950-luvulla rakennettu porokämppä joka on purettu.			
<i>Lisätietoja</i>			
<i>Toimenpiteet</i>			
<i>Tarkastukset</i>			
Tila: 3 Toteutettu		Laji: 6 Suojeluarvojen tarkastus	Tarkastusvuosi: 2014
Tarkastuspvm: 12.8.2014		Tarkastaja: J.-P. Joona	
Kuvaus: KMO kulttuuriperintöinventointi			
Viranomaisrekisterinro:		Kunto:	3 Huono
		Olotila:	2 Ei käytössä
Arvotus:	99 Ei suojeluarvoa	Kohteen	99 Ei suojeluarvoa

Palanut porokämpä kuvattuna lounaaseen.

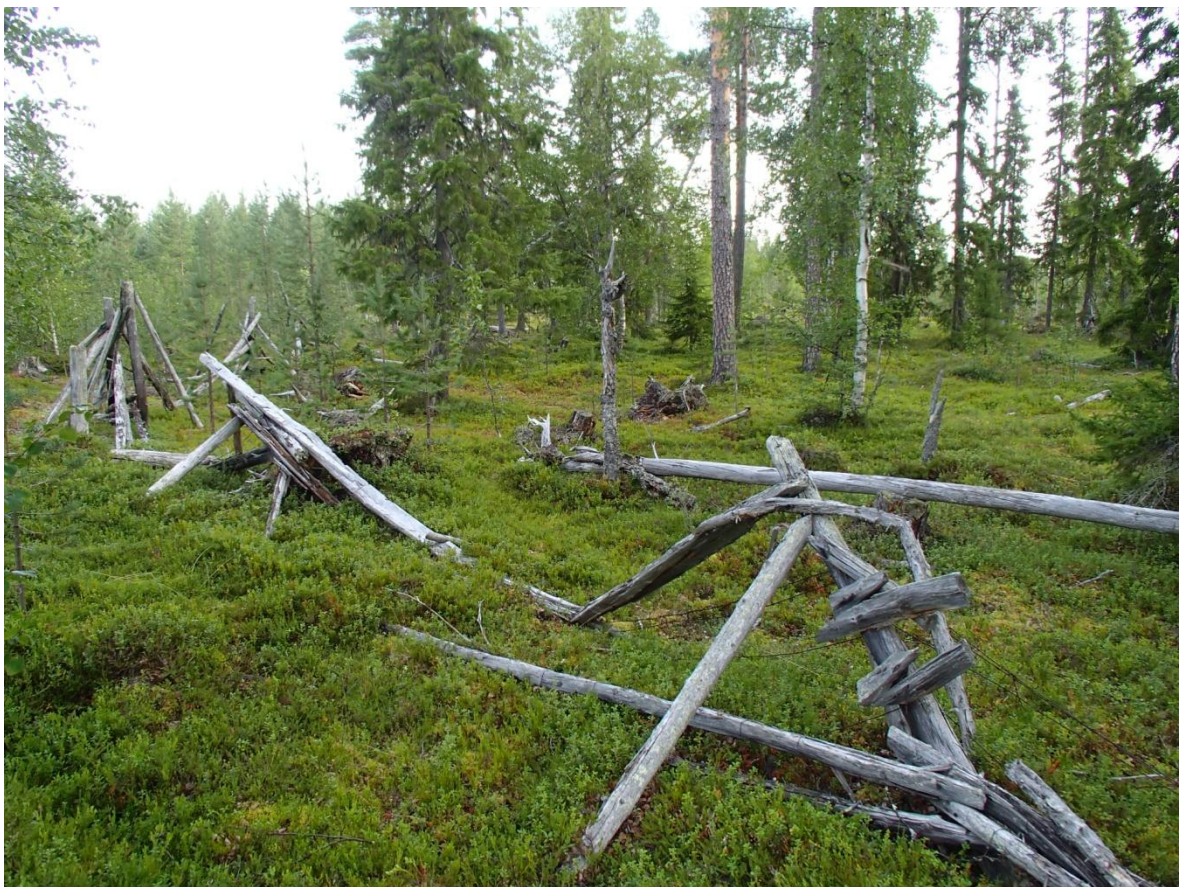
Kappernenä 1 poroaita jäännös		MH-tunnus: 175757	
Kohdetyyppi:	9 Valmistuspaikat/työpaikat	Haltija:	191 Metsätalous Itä-Lappi
Ajoitus:	7116 Uusi aika	Ylläpitäjä:	191 Metsätalous Itä-Lappi
Rakentamisvuosi:		Kunta:	758 SODANKYLÄ
Lukumäärä:	1		
Koordinaattiselitys:	Keskikoordinaatit	Geometria tuotettu:	4 Gps-mittaus, korjaamaton
Koordinaatit:	X 7503877, Y 3527675, Z 247	Löydöt:	
<i>Taustatiedot</i>			
Uusi löytö.			
<i>Ympäristön kuvaus</i>			
Kohde sijaitsee Lokantien länsipuolella, Kolpan kyläselän ja Seitajärven kyläselän välisessä selässä. Tien länsipuolella on kuivahkoa kangasta, jonka kehitysluokka vaihtelee taimikosta uudistuskypsään metsään ja osin myös kitumaata.			
<i>Kohteen kuvaus</i>			
<p>Aita suuntautuu tien vieressä aluksi lounaaseen, mutta alkaa heti kaartua lännen kautta pohjoiseen. Aitaa on kaikkiaan noin 400 m. Eteläpäässä on pari kasvavaa puuta osana aitaa. Lounaisosassa on muutamia tolppia yhä pystyssä, mutta riu'ut ovat pääosin katkenneet. Pohjoisessa aita on pääosin kaatunut maahan ja rakenteet ovat joko näkyvissä maassa tai ovat lähes kokonaan aluskasvillisuuden peittämiä. Pystyssä oleva osa on tehty jopa 2 m pitkistä tolppista joiden välit ovat noin seitsemän metriä. Riu'ut ovat lohkoituja puita, joita on vähintään neljä kappaletta. Tolppien puolivälissä on tukiri'ut. Aitaa on myöhemmin korjailtu rautalangalla.</p> <p>Aita jatkuu myös tien itäpuolella. Hakkuuaukealla on säilynyt vain yksittäinen tolppa, jossa on kiinni neljä riukua. Voimalinjan kohdalla olevalla suoalueella aitaa on säilynyt kolmen tolpan verran.</p>

Kunto: 3 Huono

Aita on säilynyt parhaiten lounaisosassa, kuvattu pohjoiseen.

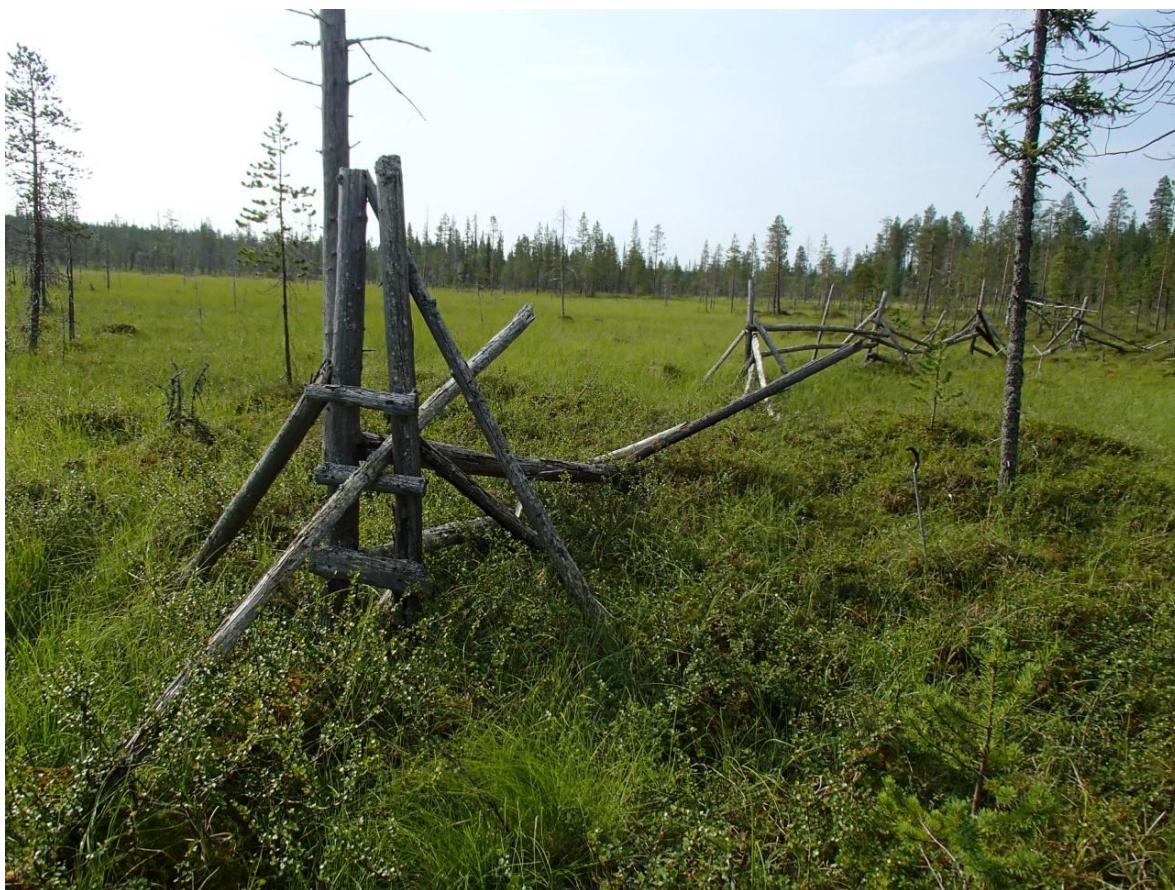
Kolpan kyläselkä erotusaita jäännös		MH-tunnus: 176514	
Kohdetyyppi:	9 Valmistuspaikat/työpaikat	Haltija:	191 Metsätalous Itä-Lappi
Ajoitus:	7116 Uusi aika	Ylläpitäjä:	191 Metsätalous Itä-Lappi
Rakentamisvuosi:		Kunta:	758 SODANKYLÄ
Lukumäärä:	1		
Koordinaattiselitys:	Kohteen keskikoordinaatit	Geometria tuotettu:	4 Gps-mittaus, korjaamaton
Koordinaatit:	X 7503244, Y 3527566, Z 237	Löydöt:	
<i>Taustatiedot</i>			
Uusi löytö.			
<i>Ympäristön kuvaus</i>			
Kohde sijaitsee Lokan tien ja Savukosken kunnanrajan välissä, Kolpan Kyläselän ja Seitajärven välissä olevassa niemttömässä maassa ja osin sitä reunustavilla suoalueilla. Kasvillisuus on vaihtelevaa, kuivaa kangasta, rämettä ja heinäsuota.			
<i>Kohteen kuvaus</i>			
<p>Erotusaita, jonka kirnu ja konttorit ovat lähes täysin tuhoutuneet, jäljellä on lähinnä johdinaitojen jäänteitä. Kirnu sijaitsee Lokan tien (9673) itäpuolella. Aita on ilmeisesti jatkunut tien länsipuolella, ainakin siellä on samanlaisia rakenteita. Tie on rakennettu 1967, joten aita olisi rakennettu sitä ennen. Maa on pääosin hakattu, mutta kirkun alueella on säästöpuuryhmä, jonka puista osa on tuulen kaatamia.</p> <p>Kirkunusta on jäljellä vain vähän rakenteita. Yksi lyhyt pätkä kohtalaisen hyvin säilynyttä kirkun aitaa, jossa osa tolppista on pystyssä, myös yhden konttorin liukuportti ja riukuja on säilynyt. Lisäksi on säilynyt portin pielipuu joka koostuu pitkästä kannosta ja kahdesta riu"usta. Muuten kirkun ja konttorien rakenteet ovat tuhoutuneet.</p> <p>Kirknun ympäristö on hakattu, hakatulla alueella aita on kaatunut maahan, mutta rakenteita on paikoin näkyvissä maassa.</p> <p>Aita on säilynyt parhaiten suoalueilla, itä- ja lounaisosissa. Paikoin tolppia pystyssä ja muutamia riukujakin. Paikoin aita on kaatunut maahan mutta puut ovat yhä jäljellä.</p>

Aita on säilynyt parhaiten itäosassa olevalla suolla, kuvattu kaakkoon.
