Sodankylä Kulttuuriperintökohteiden inventointi 2014

Sodankylän itäosa

Taulukko 2. Luettelo tarkastetuista kohteista. Koordinaatit KKJ.

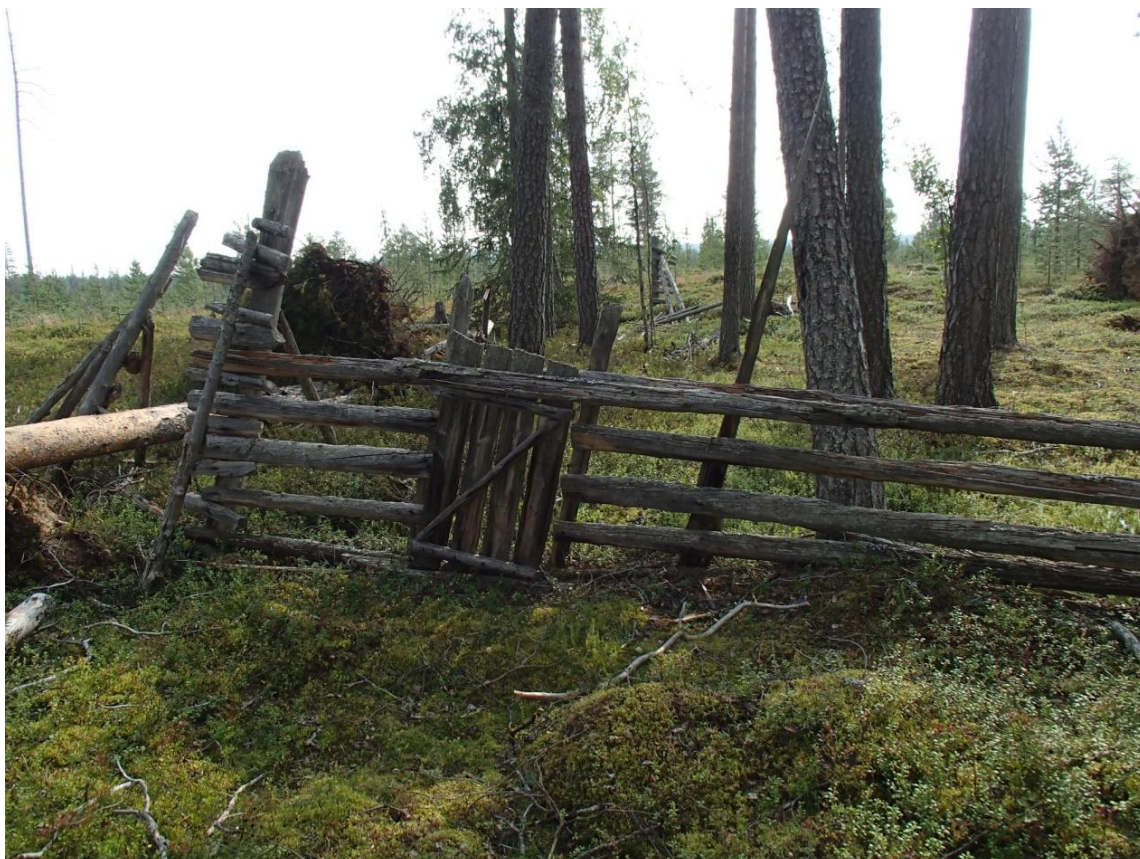
Konttoreista on jäljellä vain katkelmia, yksittäinen aita ovineen on säilynyt.

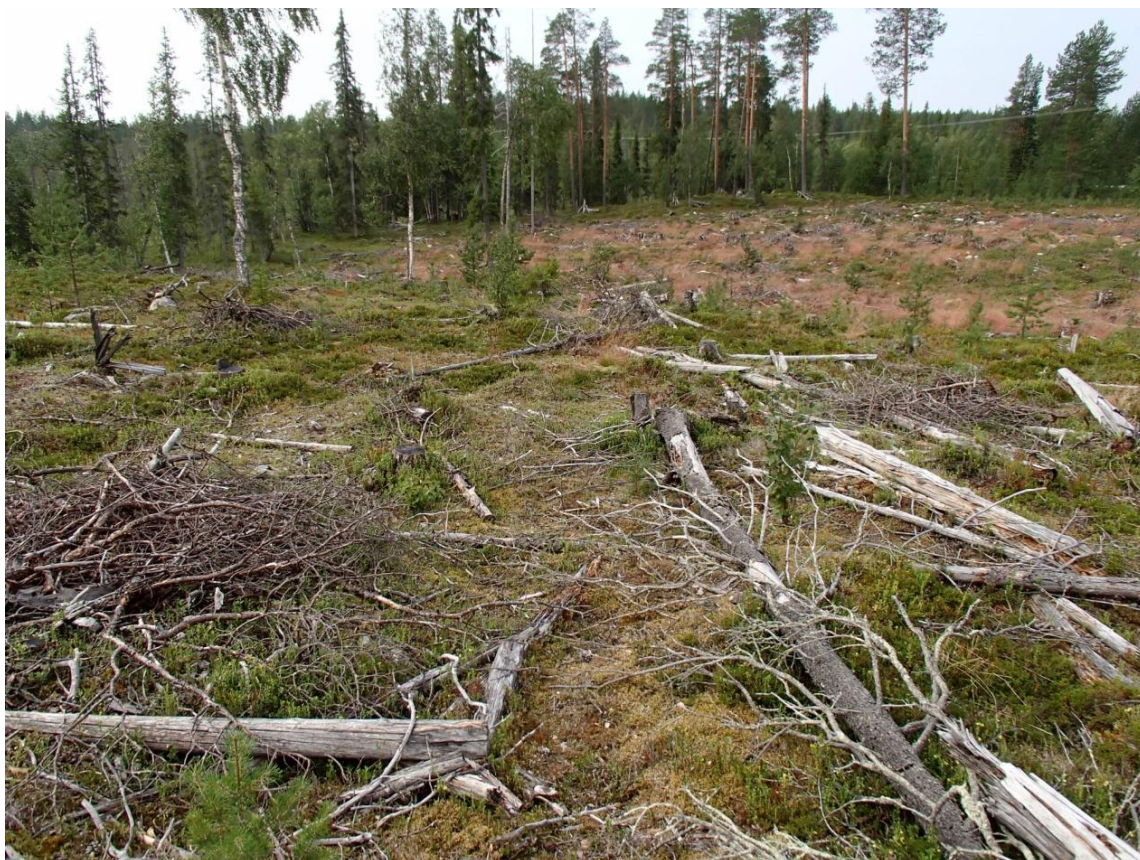
Kirnun länsipuolella aita on kokonaan kaatunut maahan, kuvattu lounaaseen.

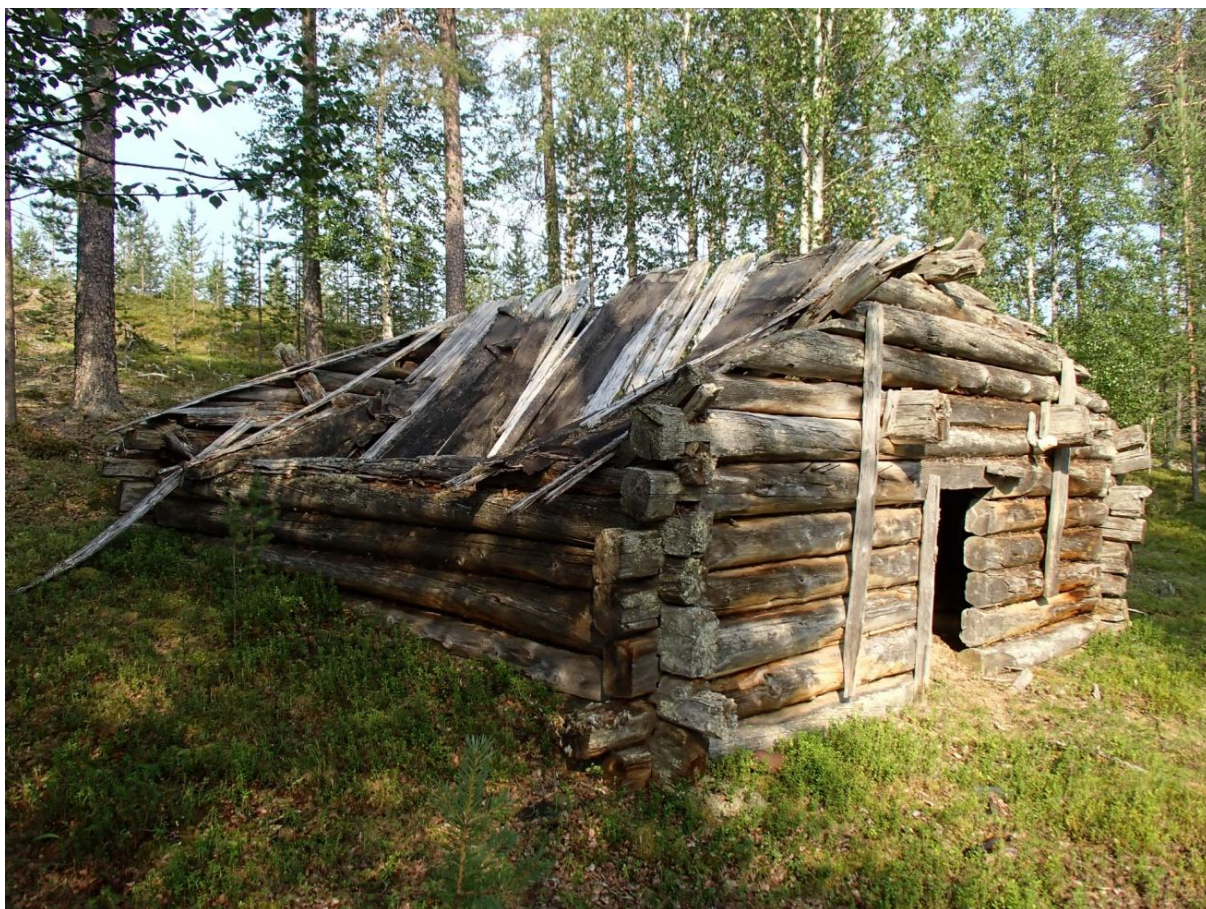
Kohde on vanha porokämppä. Se on rakennettu itä-länsi suuntaisesti rinteeseen niin että länsipää on kaivettu osittain rinteeseen. Kämppä on valmistettu pyöröhirsistä, mutta sisäseinät on veistetty tasaisiksi kirvellä. Myös salvosten kohdat ja hirsien päät oven vierestä on kavennettu. Seinissä on kahdeksan hirsikertaa ja päätykolmiossa neljä. Etelä- ja itäseinien kaksi ylintä hirttä ovat lahonnet, muuten rakennus on varsin hyvässä kunnossa. Hirsiä ei ole varattu ja niiden välissä on kunttaa tilkkeenä. Salvokset ovat sahalla tehdyt suorakulmaiset koirankaulasalvokset. Katto on osin tuhoutunut, se on kattuhuovalla päällystettyä sahattua lautaa. Eteläpuolella lähes kaikki laudat ovat yhä paikallaan, mutta niiden alapää ja niiden tukihirsi ovat lahonneet poikki. Pohjoispuolella katto on pahemmin sortunut. Oviaukko on eteläseinällä ja ikkuna länsiseinällä. Hirsien päissä ei ole karapuita, mutta oven vieressä on ulkopuolella tukipuu. Ovessa on ollut puinen tappisarana. Ovi- ja ikkuna-aukon reunoissa on naulatut laudat. Sisällä on oven molemmin puolin koko seinän mittaiset laverit. Oven eteläpuolisen laverin päällä on pieni hylly, jonka päällä on varpuluuta. Ovipäädystä on myös tukilaudat. Mahdollisesti 50-luvulla rakennettu porokämppä. Kämpän leveys on 5,8m ja pituus 5,5 m. Oviaukon korkeus on noin 1,4 m. Sisäseinissä on kaiverrettuja sekä päreistä veistettyjä ja seinään naulattuja korvamerkkejä sekä nimikirjaimia. Yksi kaiverrus on H L -77, eli kämppä on ollut käytössä vielä 1970-luvulla.

Kunto: 1 Hyvä

Kämppä on osittain kaivettu rinteeseen, kuvattu luoteeseen.

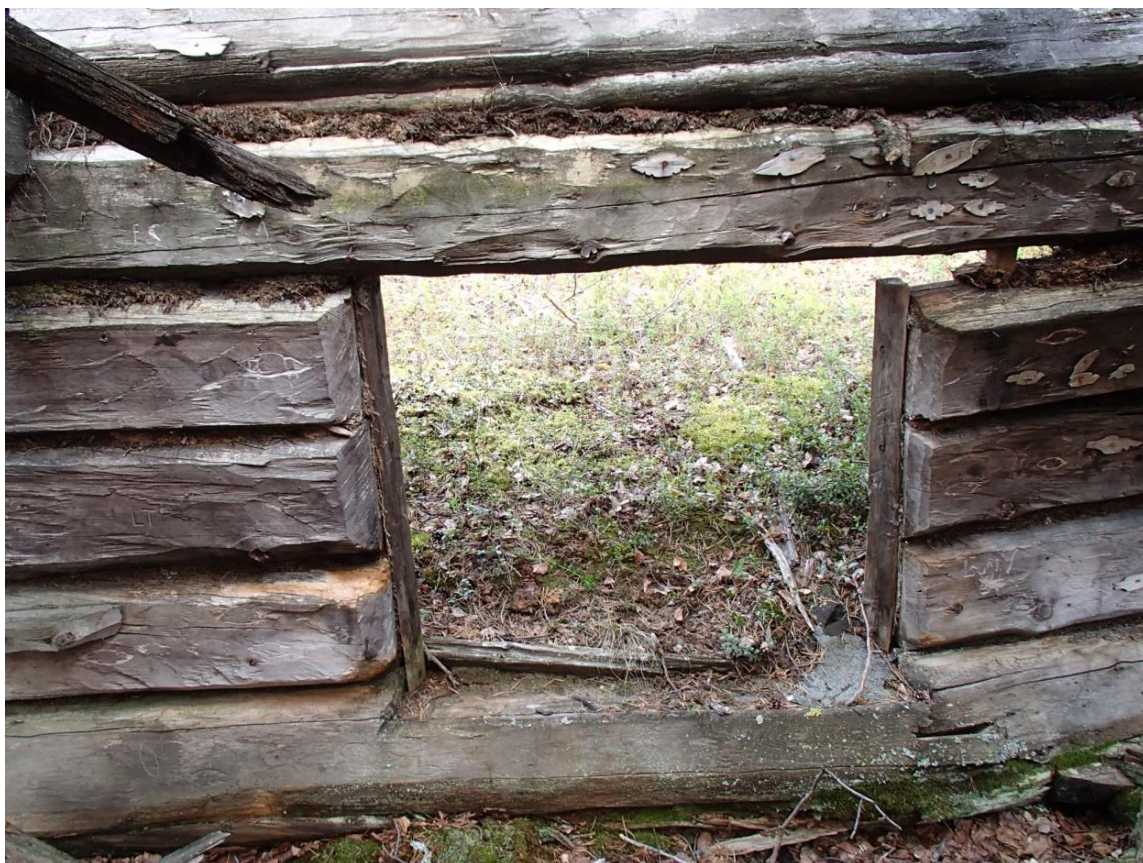
Kaiverrettuja ja päreestä veistettyjä korvamerkkejä kämpän länsiseinän ikkunan vieressä.

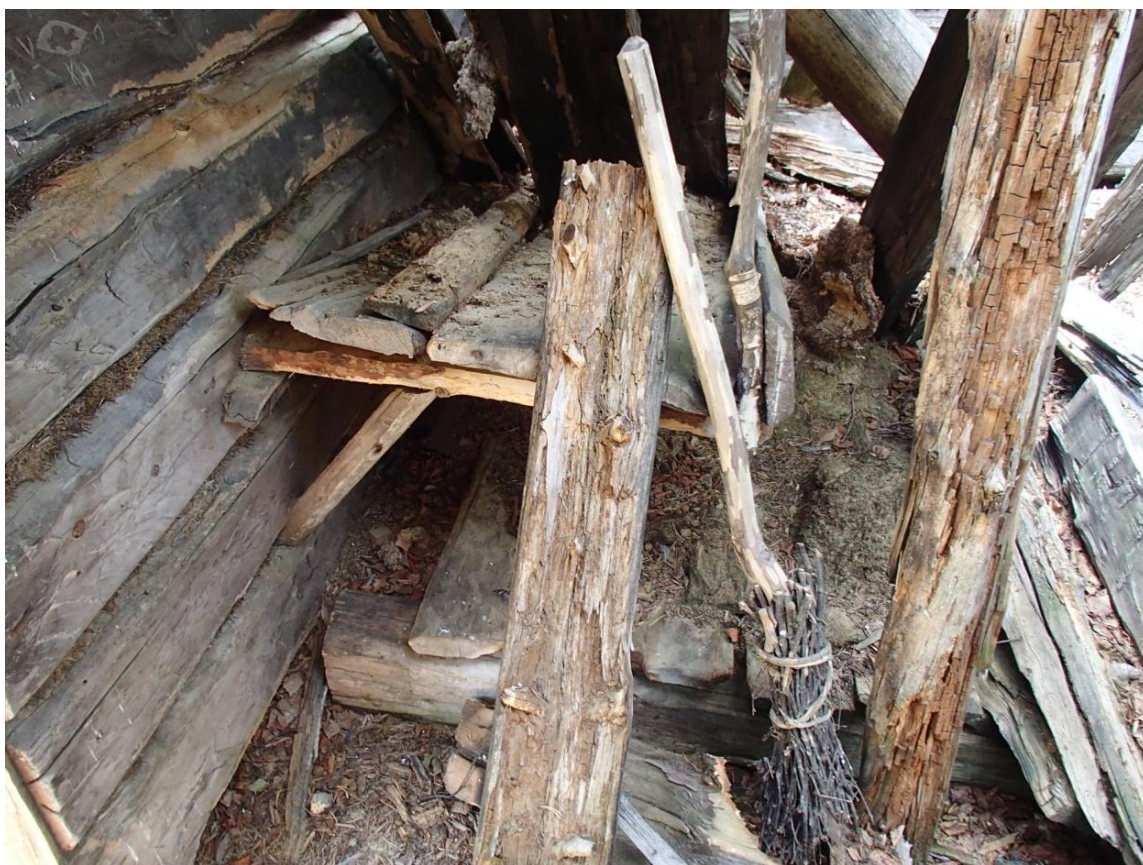
Varpuluuta oven viereisellä hyllyllä.
