KULTTUURIYMPÄRISTÖPALVELUT HEISKANEN & LUOTO OY  
KIRSI LUOTO

VESILAHTI

MAAKAAPELIKAIVANNON DOKUMENTOINTI 2014

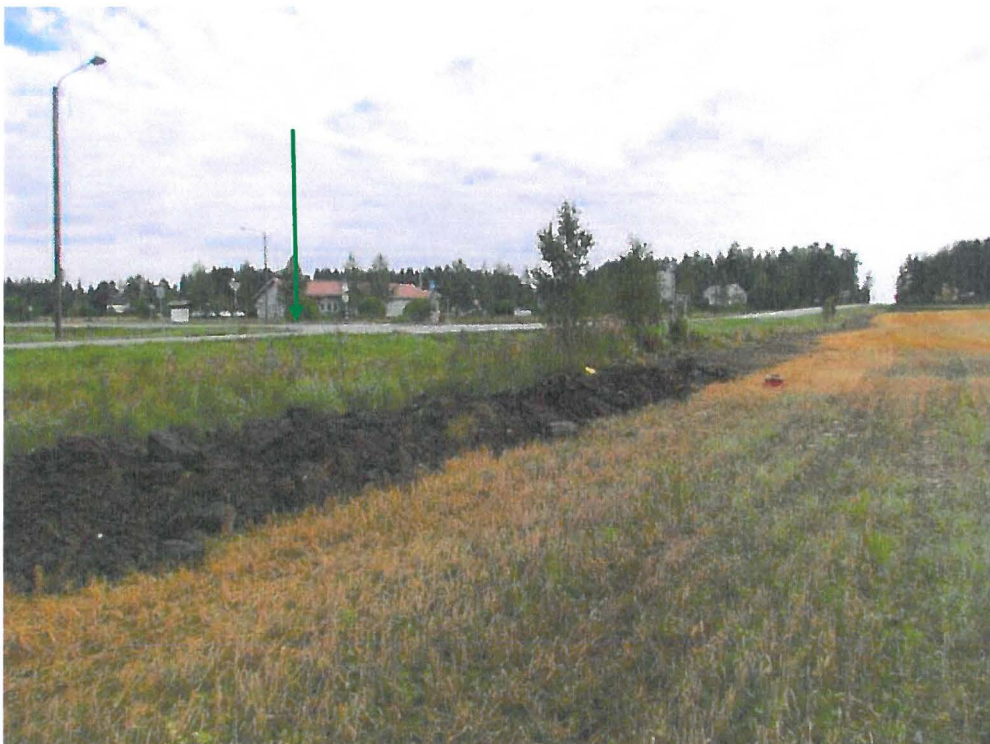
Kuva 5. Etualalla avoinna oleva ja takana jo peitetty maakaapelikaivanto Vesilahdentien eteläpuolella, lähellä Vesilahdentien risteystä. Rautiantien ja vesilahdentien risteys merkitty kuvaan nuolella. Kuvattu lounaasta. (Kuva: Vesilahti dokumentointi 2014: 1)

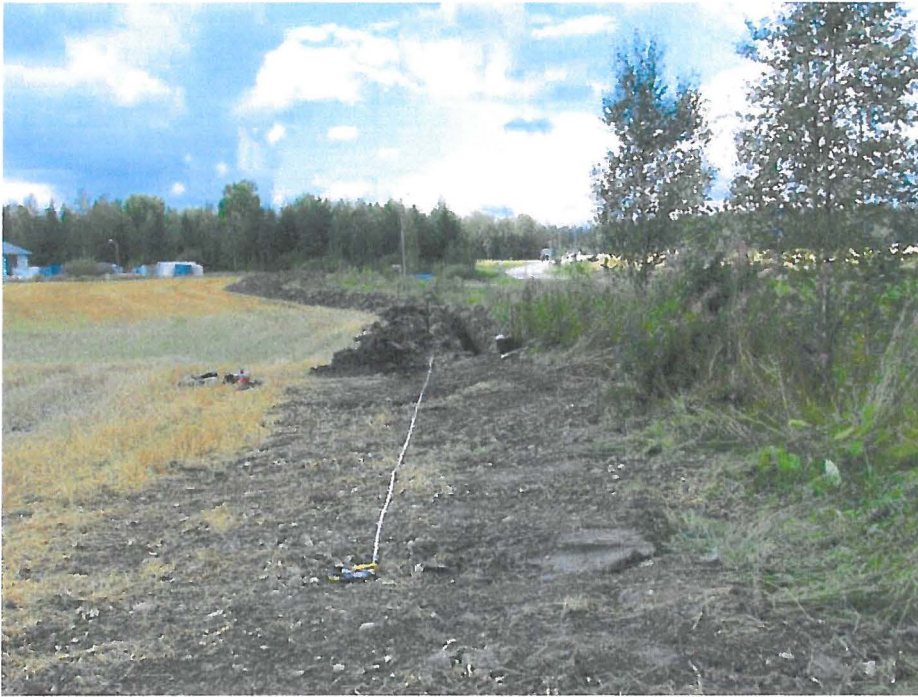
Kuva 6. Mittanauhan osoittamalla alueella oli kaapelikaivannon täyttömaassa havaittavissa so-  
raa. Kuvattu koillisesta. (Kuva: Vesilahti dokumentointi 2014: 2)

Dokumentoitu kaapelikaivannon leikkaus, jossa historiallisen tielinjan jäännöksiä oli havaittavissa sijaitsee pellolla, lähellä Vesilahdentien ja Rautiantien risteystä, Vesilahdentien eteläpuolella, noin 6 m päässä tien asfaltoidusta reunasta (kartta 1). Valvottavaksi määrätylle historiallisen tielinjan osalle saavuttaessa havaittiin, että pellon reunaan, Vesilahdentien suuntaisesti oli jo kaivettu maakaapelikaivanto, joka oli myös osin täytetty (kuva 5). Kaapelikaivanto oli kaivettu koillisesta, Kesolan tilan suunnasta kohti lounasta pellon reunaan aina vuoden 2014 inventoinnissa (Luoto) havaitun kivi- ja betonirakenteisen pienen sillan pohjoispuolelle saakka. Maakaapelikaivanto oli myös pääosin täytetty valvottavaksi määrätyltä osaltaan. Avoinna olevan maakaapelikaivannon itäosassa oli havaittavissa noin 2 m matkalla historialliseen tiehen liittyviä kerrostumia. Pintahavaintojen mukaan eli soransekaisesta täyttömaasta päätellen historialliseen tiehen liittyviä kerrostumia olisi kaivannosta ollut mahdollisesti löydettävissä arviolta noin kymmenen metrin matkalta nyt avoinna olevan kaapelikaivannon itäpäästä kohti koillista (kuva 6).

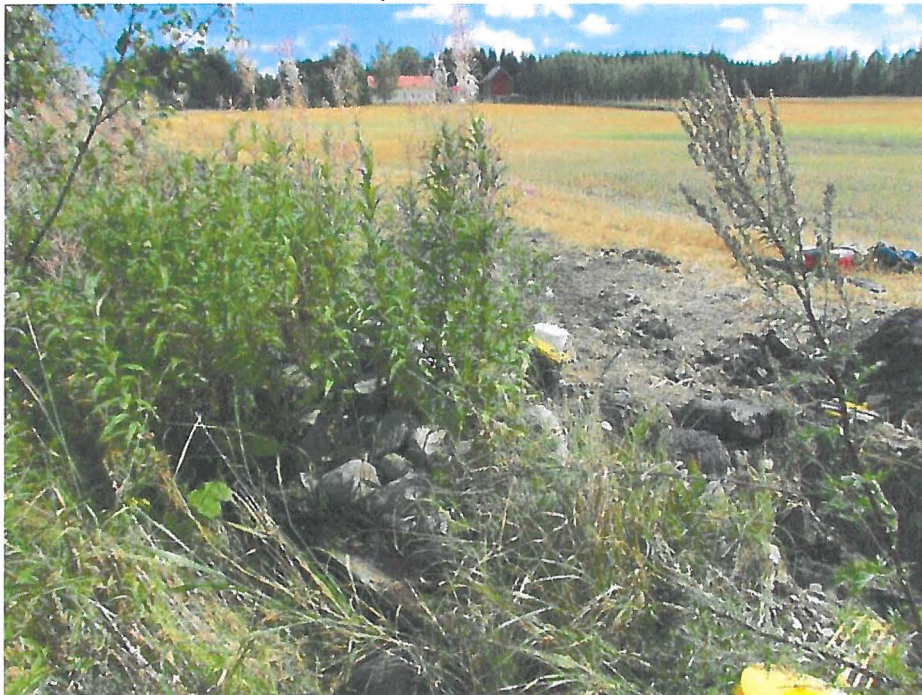
Maakaapelikaivannon itäpäädyn kohdalla, pellon laidassa, tiepenkereen puolella, oli havaitta-  
vissa kooltaan 2 x 0,7 m ja korkeudeltaan 0,3 m oleva pitkänomainen kasa kiviä (kuva 7). Kivi-  
en vieressä oli myös noin metrin mittainen pätkä pitkälti lahonnutta hirttä. Kivet ja hirsit eivät  
todennäköisesti liity historialliseen tielinjaan. Kiviä ja hirsitä ei ole kaivettu ylös nyt kaivetusta  
maakaapelikaivannosta, sillä ne vaikuttavat olleen paikalla pidempää. Kiinteänä muinaisjään-  
nöksenä rakennetta ei voida pitää.

Kuva 7. Kiviä pellon pientareella avoimna olevan kaapelikaivannon itäpäädyn kohdalla. Kuvattu  
luoteesta. (Kuva: Vesilahti dokumentointi 2014: 3)

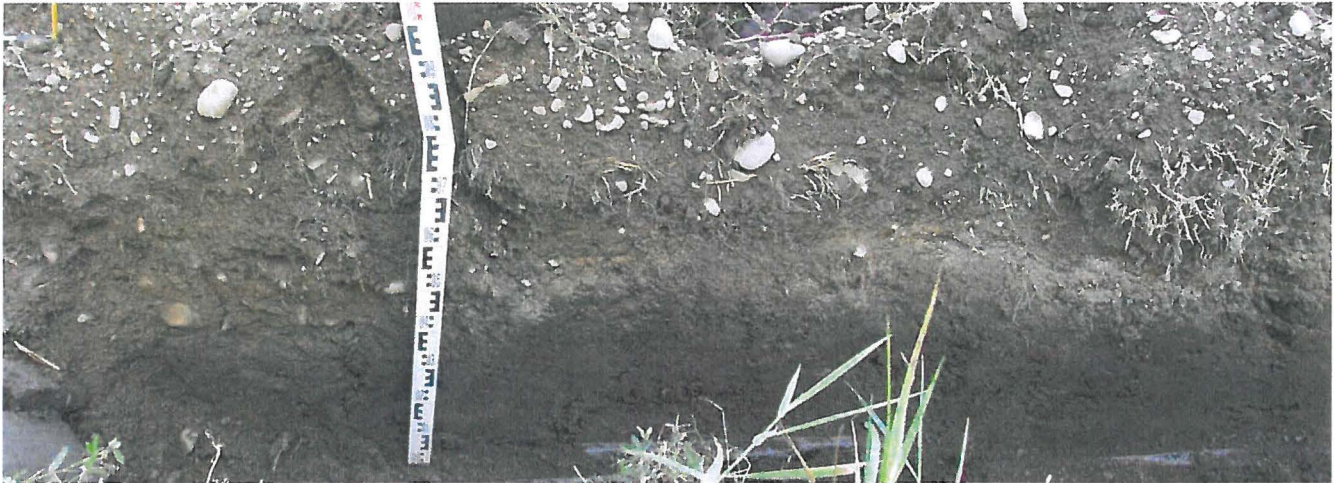
Kaivettu maakaapelikaivanto on leveydeltään 0,5 m ja sen keskisyvyys on noin 0,9 m. Avoinna olevan kaivannon itäpäädyssä oli noin kolmen metrin matkalla havaittavissa historialliseen tiehen liittyviä kerrostumia: Soransekaisen peltokerroksen alla oli muutamasta sentistä 40 cm:iin paksu sorakerros. Paikoin soran päällä oli linssimäinen, vain muutaman senttimetrin paksuinen vaalea hiekkakerros. Soraa oli myös sekoittunut sen alla olevaan savikerrokseen. Peltoviljelyn tai luontaisesti vetisen alueen tulvimisen seurauksena savikerros oli värjäytynyt tummanruskeaksi noin 20 cm paksuudelta kautta koko dokumentoidun profiilileikkauksen. (kuva 8, kartta 2)

Kuva 8. Useasta kuvasta koostettu panoraamakuva dokumentoidun kaivannon eteläprofiilista. Kaivettu maa oli kasattu kaivannon eteläpuolelle, mikä vaikeuttaa alkuperäisen maanpinnan hahmottamista kuvasta. (Kuva: Vesilahti dokumentointi 2014: 4)
