KANGASALA, HUUTIJÄRVI - PISPALA

MAAKAAPELIKAIVANNON ARKEOLOGINEN VALVONTA 2014

**KANGASALA, HUUTIJÄRVI – PISPALA
MAAKAAPELIKAIVANNON ARKEOLOGINEN VALVONTA 2014
TIIVISTELMÄ**

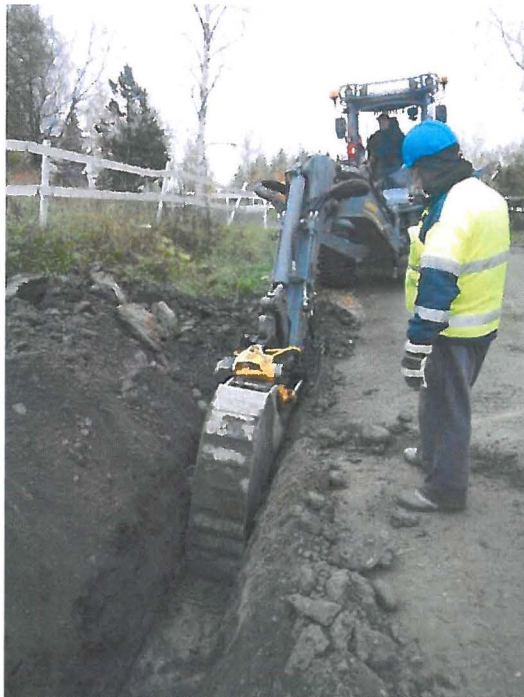
Kuva 1. Tiensuuntaisen kaapeliuran kaivuuta Suomatkan kylätontin lounaispuolella. Kuvattu luoteesta. (Kuva: Kangasala Huutijärvi – Pispala 2014: 1)

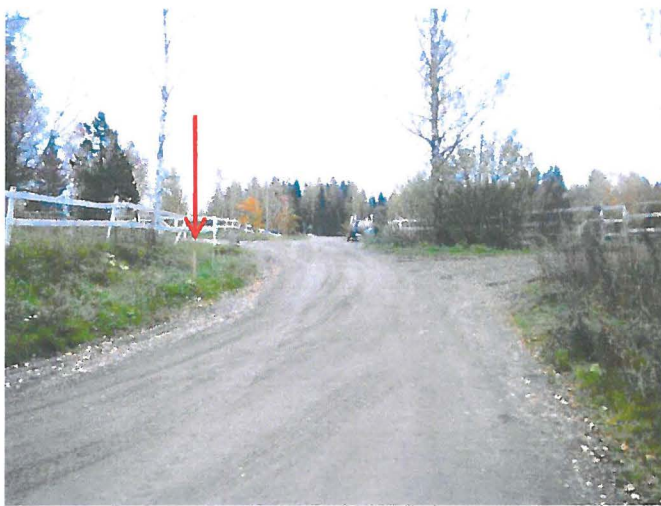
Kuva 2. Heikkilänniementietä Suomatkan kylätontin lounaispuolella. Kaapelikaivanto kulki tien vieressä nuolen osoittamassa kohdassa. Kuvattu luoteesta. (Kuva: Kangasala Huutijärvi – Pispala 2014: 2)

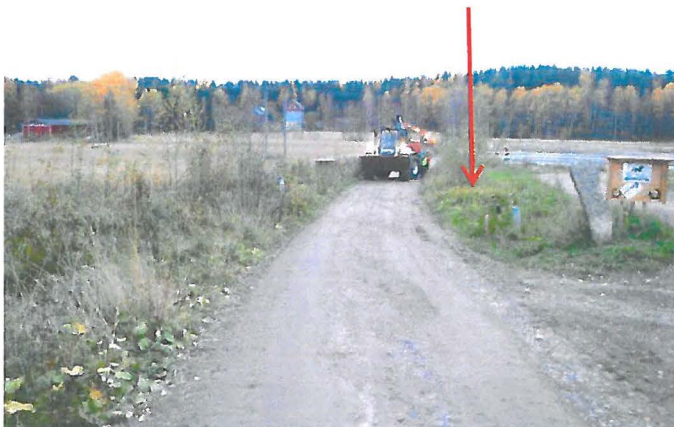
Kuva 3. Heikkilänniementietä Suomatkan kylätontin luoteispuolella. Kaapelikaivanto kulki tien vieressä nuolen osoittamassa kohdassa. Kuvattu kaakosta. (Kuva: Kangasala Huutijärvi – Pispala 2014: 3)

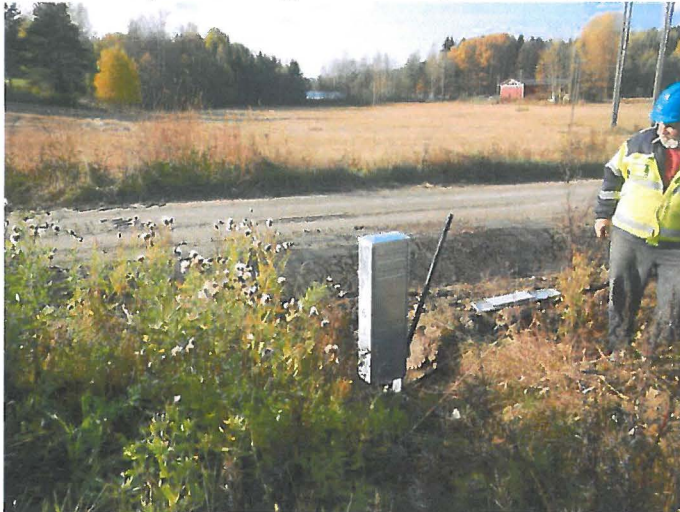
Kuva 5. Puistomuuntaja Heikkilänniementien ja kylätontille johtavan linjauksen risteyksessä. Kuvattu idästä. (Kuva: Kangasala Huutijärvi – Pispala 2014: 5)

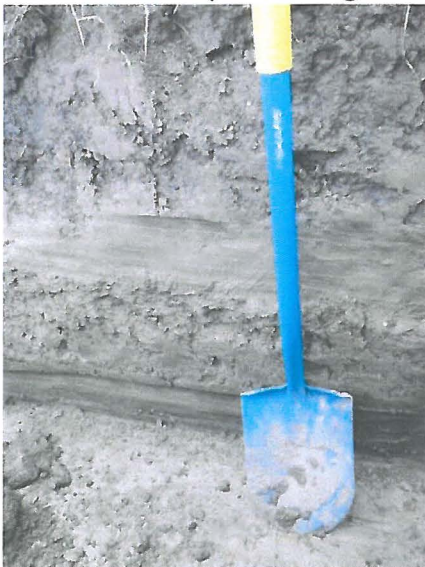
Maannos Heikkiläntien reunassa oli pääosin soraa, jonka alla oli luontainen savikerros. Suomatkan kylätontille kaivetussa kaapelikaivannossa maannos oli täysin sekoittunutta: Nurmea kasvavan penkereen alueella oli havaittavissa paksu savinen täyttömaakerros (kuva 6), jonka alta yhdessä kohtaa paljastui 110 cm syvyydelle kaivettu sähkökaapeli. Tallin piha-alueella maannos oli sekaantunutta soraa. Kylätontin alueella sijainneessa kaapelikaivannossa ei ollut havaittavissa ehjiä kulttuurikerroksia.

Kuva 6. Sekoittunut täyttömaakerros Suomatkan kylätontin pohjoisreunalla. Kuvattu pohjoisluoteesta. (Kuva: Kangasala Huutijärvi – Pispala 2014: 12)

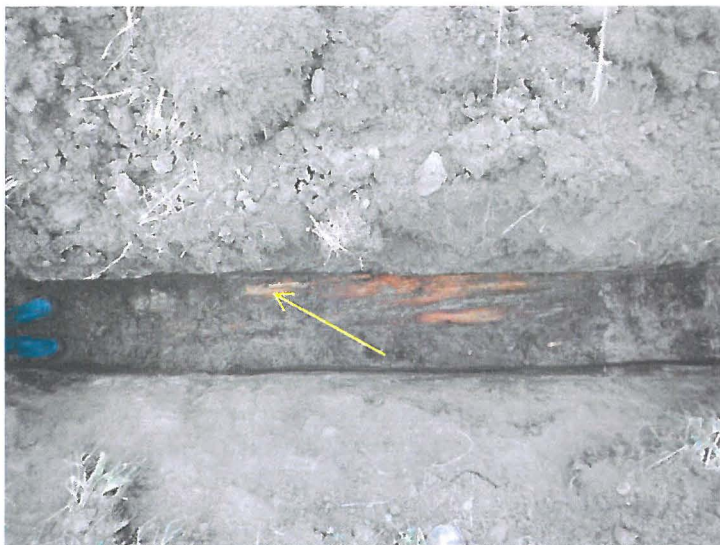
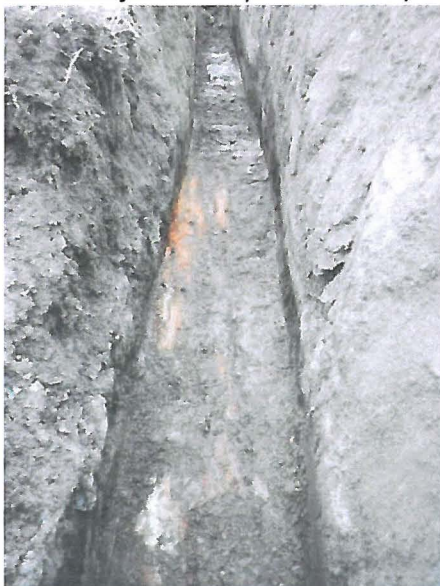
ETRS-TM35FIN-tasokoordinaattien 6819295/347550 osoittamassa kohdassa, aivan kaapeli-kaivannon Heikkiläntietä myötäilevän osan pohjoispäässä, oli noin 1 m syvyydessä ojan pinnasta lukien havaittavissa hyvin säilynyt hirsilankku. Lankku oli pituudeltaan noin 1,2 m, leveydeltään noin 45 cm ja paksuutta sillä oli parhaimmillaan 10 cm. Hirsi makasi kaivannon pohjalla yhdensuuntaisesti kaivannon kanssa (kuvat 7 ja 8). Maannos löytöpaikalla oli seuraava:

Kuva 7. Hirrestä tehty lankku kaapelikaivannossa. Nuoli osoittaa pohjoiseen. (Kuva: Kangasala Huutijärvi – Pispala 2014: 6)

Kuva 8. Hirrestä tehty lankku kaapelikaivannossa. Kuvattu pohjoisluoteesta. (Kuva: Kangasala Huutijärvi – Pispala 2014: 7)

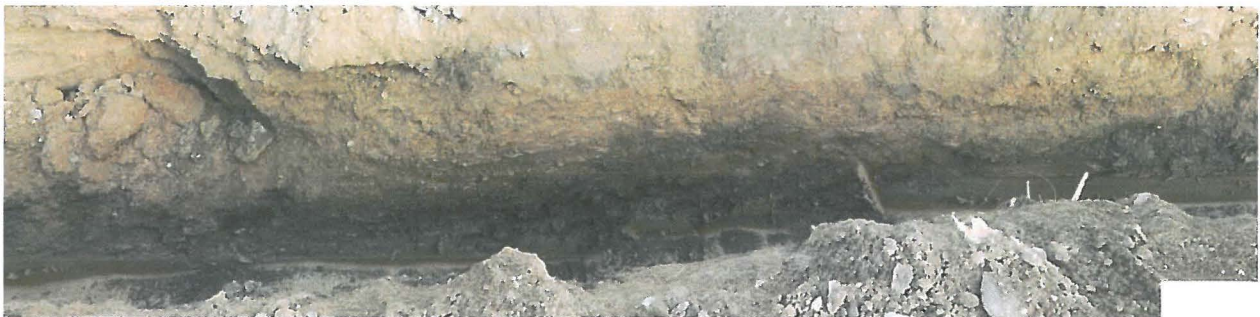
Koordinaattien P: 6819210, I: 347590 / P: 6819197, I: 347605 välisellä alueella Heikkilänniemmentien varressa, tien itäreunassa, kaivannon koillisprofiilissa, oli havaittavissa nokinen, palaneita kiviä ja tiilenpaloja sisältänyt sorakerros noin puolen metrin syvyydessä maan pinnasta lukien (kuvat 10 ja 11). 30 cm paksu nokimaakerros oli löydön lukuun ottamatta siinä esiintyneitä tiilenkappaleita. Maannos kaapelikaivannossa nokimaan esiintymisalueella oli seuraava:

Kuva 10. Panoraamakuva kaivannon profiilista, jonka itäseinämässä erottuu nokimaakerros. Kuvattu lounaasta. (Kuva: Kangasala Huutijärvi – Pispala 2014: 10)

Löytöjen puuttuessa kulttuurikerroksen ajoittaminen tarkasti on mahdotonta, mutta kerroksesta löytyneiden tiilenpalojen perusteella kyseessä vaikuttaisi olevan suhteellisen nuori (1800-1900-luku?) kerrostuma. Todennäköisesti kulttuurikerroksessa on kyse lähistöllä sijainneen rakennuksen jäännökset, jotka on rakennuksen tuhoutumisen/purkamisen jälkeen tasattu sen ympäristöön.

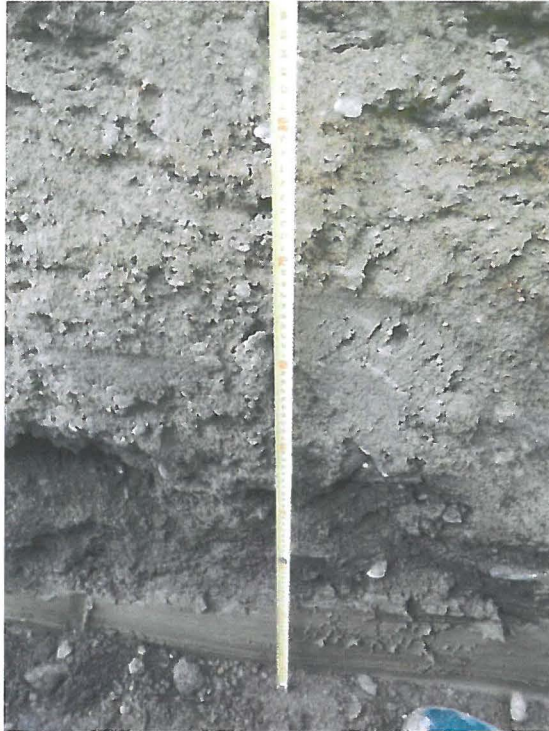
Kuva 11. Nokimaakerrosta kaivannon koillisprofiilissa. (Kuva: Kangasala Huutijärvi – Pispala 2014: 11)

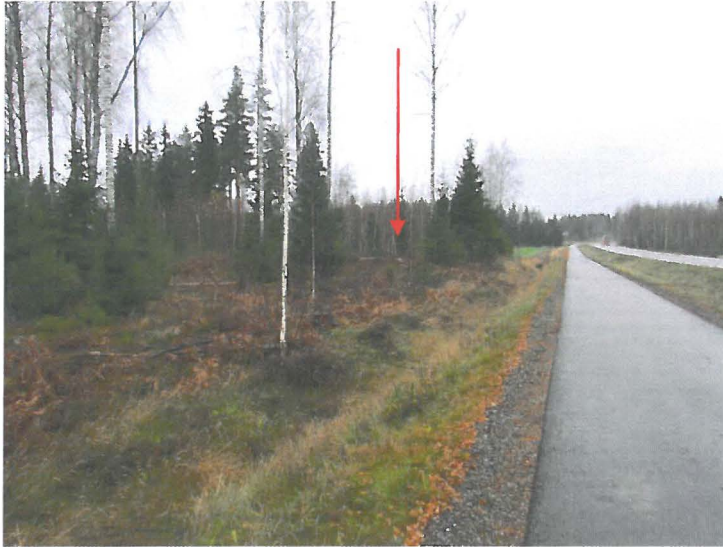
Kuva 12. Kohta, jossa kaapelikaivanto ylittää historiallisen tielinjauksen on merkitty kuvaan nuolella. (Kuva: Kangasala Huutijärvi – Pispala 2014: 13)

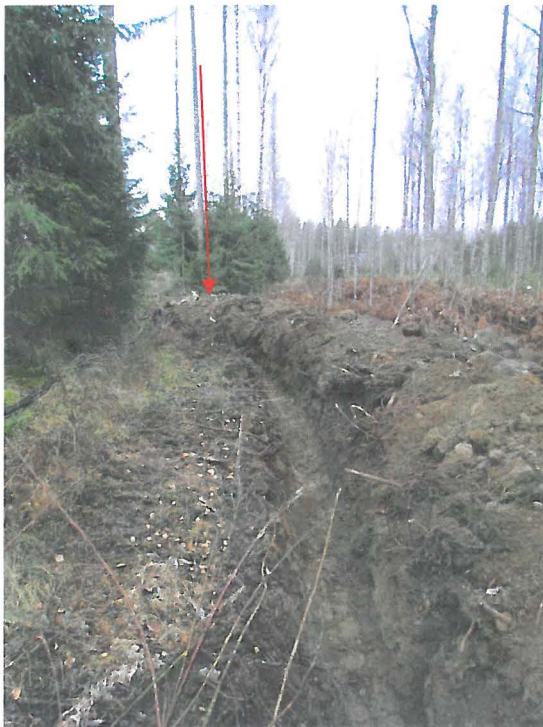
Kaapelikaivanto kaivettiin noin 50 cm leveäksi ja 80 cm syväksi käyttäen kapeaa kaapelikauhaa (kuva 13). Maannos tiekohteen alueella oli pääasiassa sekoittunutta hiesua, mutta noin 4 m alueella oli kaivannon lounaisseinämässä havaittavissa vähäisiä merkkejä tiesorasta. Paksuimmillaan ruskean soran kerros oli koordinaattien P: 6820185, I: 348475 osoittamassa kohdassa (kuva 14). Maannos kaapelikaivannon lounaisprofiilissa tällä kohtaa oli:

Kuva 13. Valmiiksi kaivettu kaapelikaivanto. kohta, jossa kaivanto ylittää historiallisen tien ja jossa oli havaittavissa vähäisiä merkkejä historiallisista tiekerroksista on merkitty kuvaan nuolella. Kuvattu pohjoiskoillisesta. (Kuva: Kangasala Huutijärvi – Pispala 2014: 14)

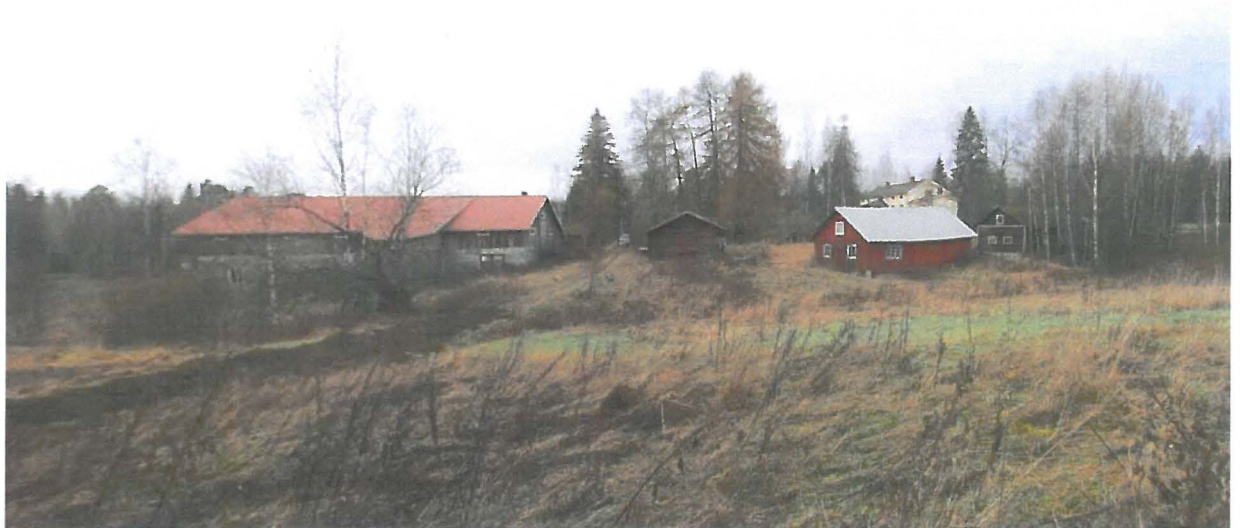
Kuva 15. Sämälästä kylätontti kuvattuna idästä. Notkelmassa virtaa pieni joki tai oja. Kaapelikaivanto kulki kuvassa näkyvän tien oikeaa laitaa, aivan tien reunassa. (Kuva: Kangasala Huutijärvi – Pispala 2014: 16)

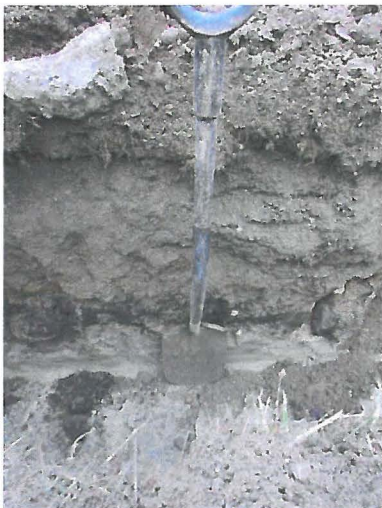
Sämälästä kylätontilla olevan tilan riihen eteläpuolella, tien pohjoisreunassa koordinaattien P: 6822114, I: 350394 – 350400 välisellä alueella oli havaittavissa noin puolen metrin syvyydessä oleva nokisen hiekan kerrostuma. Kerros sisälsi myös palaneita kiviä ja tiilenpaloja, mutta ei muita löytöjä. Kerros lienee peräisin lähistöllä joskus sijainneesta ja tuhoutuneesta rakennuksesta, kenties nykyistä riihtä varhaisemmasta riihestä. Kerros oli paksuudeltaan vain noin 10 cm ja sen alla oli puhdas savimaa (kuva 16). Kerrostuma lienee peräisin 1800-1900-luvuilta.

Kuva 16. Nokimaakerros riihen eteläpuolella olevassa kaapelikaivannossa. Kuvattu etelästä. (Kuva: Kangasala Huutijärvi – Pispala 2014: 17)

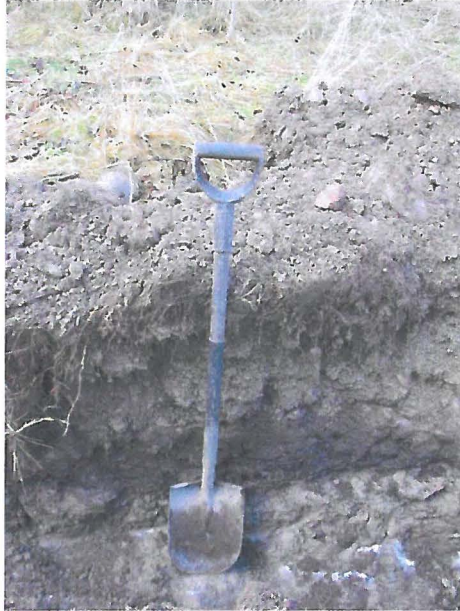
Sammaliston kylätontilla sijaitsevan pihatien länsireunaan kaivetusta kaapelikaivannosta löydettiin koordinaattien P: 6822138, I: 350380 – P: 6822121, I: 350383 väliseltä alueelta, läheltä riihen länsipäätä, noin 7 m pitkä, 40 cm syvyydessä oleva tumma nokimaakerros (kuva 17). Kerroksen paksuus vaihteli 10 – 25 cm välillä. Nokimaakerroksesta löydettiin tiilenkappaleita, fajanssia, kirkasta tasolasia sekä pala liitupiipun vartta. Löytöjen perusteella kerros voidaan ajoittaa löyhästi 1800-luvulle. Nokimaakerroksen päällä oli soraa oleva täyttökerros ja alla puhdasta soraa.

Kuva 17. Nokimaakerros riihen länsipäädyn lähellä. kuvattu idästä. (Kuva: Kangasala Huutijärvi – Pispala 2014: 18)

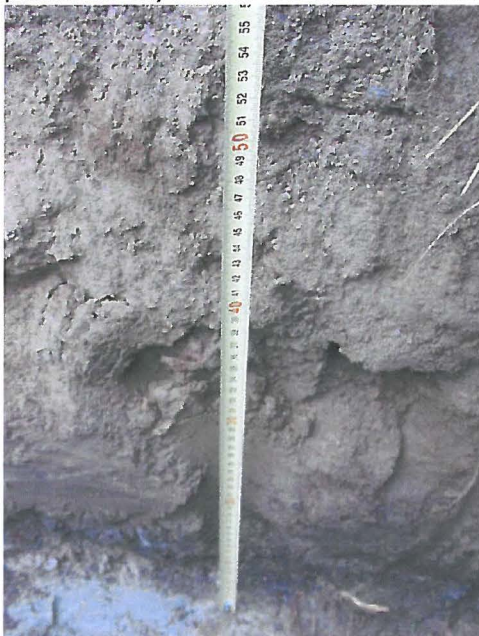
Koordinaattien P: 6822103, I: 350354 osoittamassa kohdassa, Perämäentien pohjoisreunassa oli noin 1 m syvyydessä havaittavissa paksuudeltaan alle 10 cm oleva hiekkainen nokimaakerros. Kerroksesta ei tehty löytöjä eikä sitä näin ollen voida ajoittaa. Nokimaakerroksen päällä oli täyttökerrokselta vaikuttava sora ja alla puhdas savi.

Kuva 18. Ohut, löydötön nokimaakerros Sammalistontien pohjoisreunassa. Kuvattu etelästä. (Kuva: Kangasala Huutijärvi – Pispala 2014: 19)

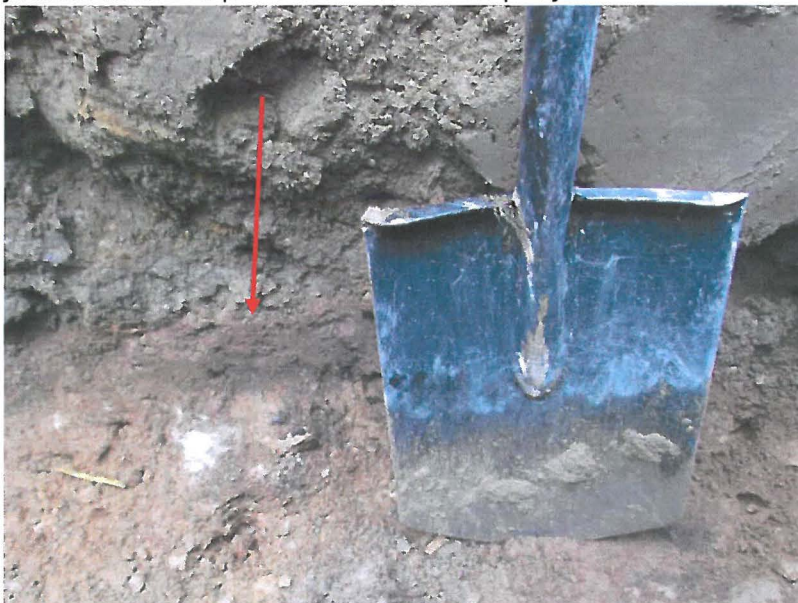
Koordinaattien P: 6822091, I: 350298 osoittamassa kohdassa perämäntien pohjoisreunassa oli noin 80 cm syvyydellä havaittavissa paksuudeltaan 10 cm oleva punertavan hiekan kerros. Punertavan hiekan seassa on oli pieni määrä hiiltä, muuten kerros oli löydötön. Kerros jatkuu noin 1 m pituudella kaivannon pohjalla.

Kuva 20. Punertava, hiiltä sisältänyt kerros kaapelikaivannossa noin 80 cm syvyydellä. Kuvattu etelästä. (Kuva: Kangasala Huutijärvi – Pispala 2014: 21)

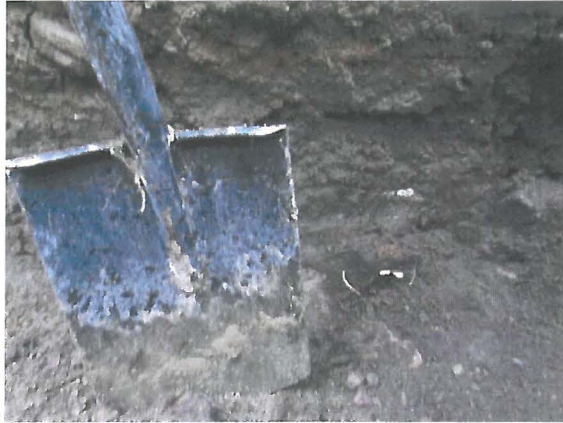
Koordinaattien P: 6822087, I: 350275 osoittamassa kohdassa oli 80 cm syvyydessä havaittavissa noin 13 cm paksu palaneita kiviä sisältävä nokinen hiekkakerros. Nokimaakerroksen päällä oli täyttömaata ja alla savi. Kerros oli löydötön.

Kuva 21. Paksuimmillaan 13 cm paksu nokimaakerros havaintokohdassa 6. Kuvattu etelästä. (Kuva: Kangasala Huutijärvi – Pispala 2014: 22)

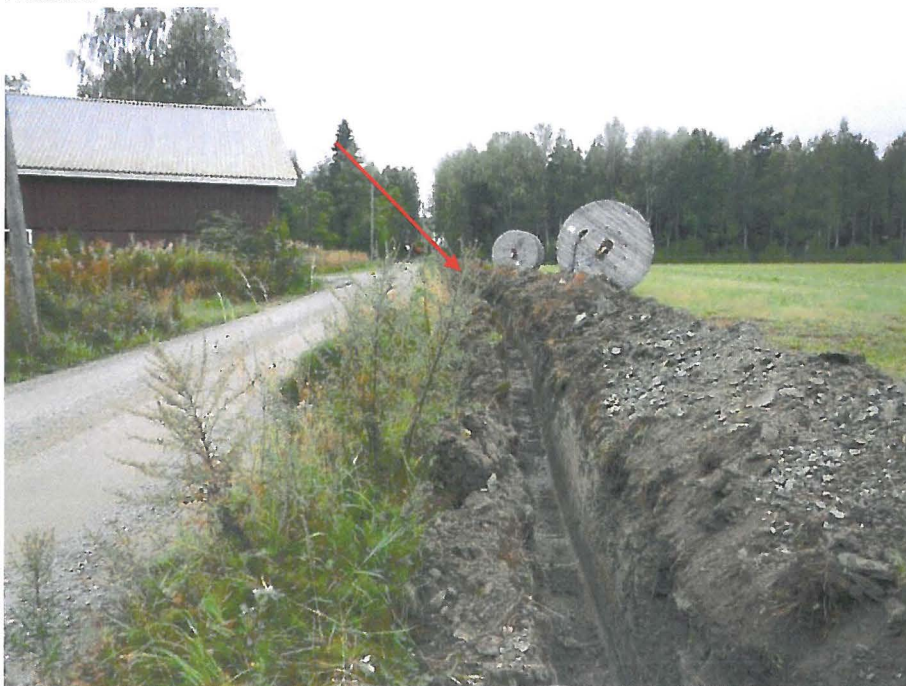
Kuva 22. Kaapelikaivanto Vahderpääntien koillisreunassa. Havaintokohta 1 merkitty kuvaan nuolella. Kuvattu kaakosta. (Kuva: Kangasala Huutijärvi – Pispala 2014: 23)

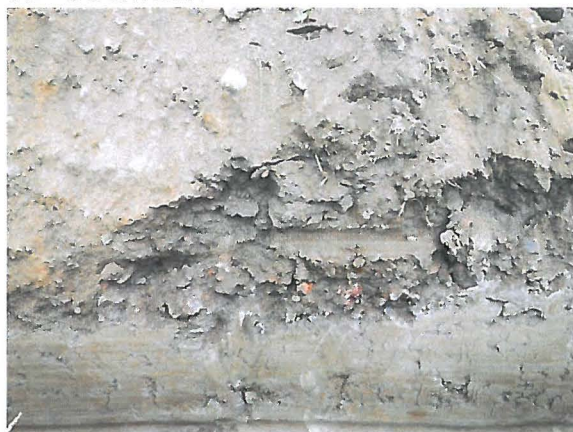
Vahderpään kylätontin alueella sijaitsevan ulkorakennuksen päädyn kohdalla (kuva 22), Vahderpääntie koillisreunassa oli koordinaattien P: 6822123, I: 351698 osoittamassa kohdassa oli peltokerroksen alainen savensekainen soralinssi. Soran seassa oli tiilenpaloja. Soralinssin pituus oli noin 1,2 m. löydötöntä maannosta on mahdoton ajoittaa tarkasti, mutta se vaikuttaa nuorehkolta, todennäköisesti 1800- tai 1900-luvulta olevalta jäännökseltä. Kulttuurikerros lie-
nee syntynyt, kun lähistöllä sijainnut rakennus on tuhoutunut, ja sen jäännökset levitetty ympäristöönsä. Maannos havaintokohdassa oli seuraava:

Kuva 23. Savensekainen soralinssi peltokerroksen alla. Kuvattu lounas. (Kuva: Kangasala Huutijärvi – Pispala 2014: 24)

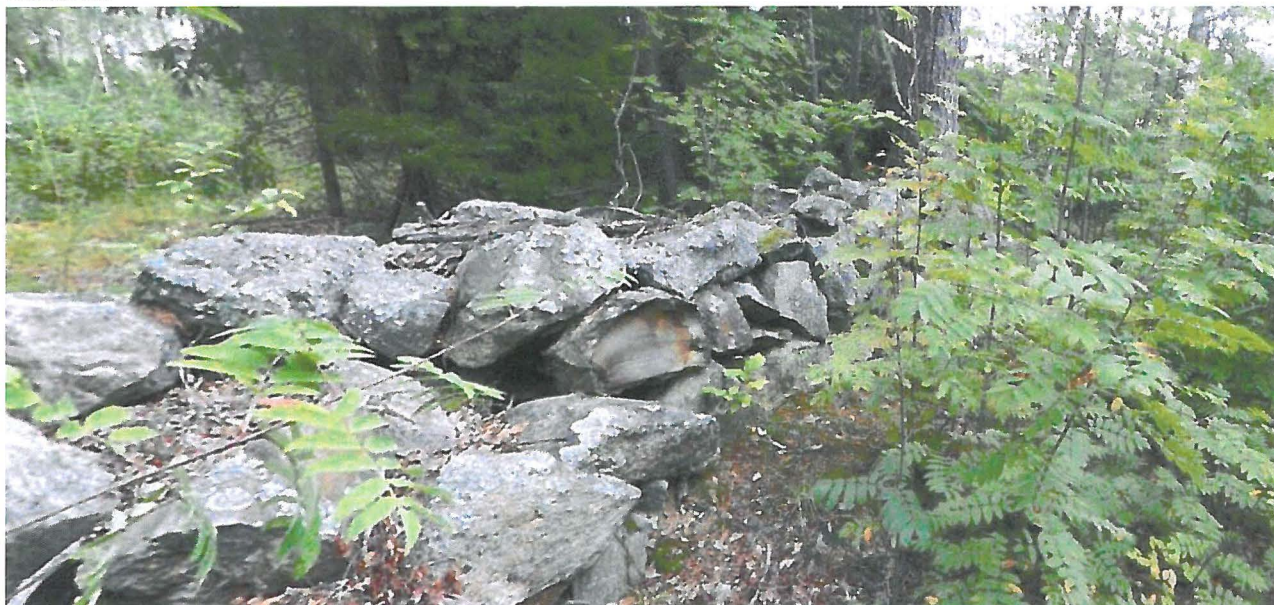
Valvonnan yhteydessä havaittiin Vahderpääntien koillispuolella, lähellä pellon ja metsän rajaa pituudeltaan noin 8 m oleva 1 m korkuinen kiviaita. Kiviaita sijaitsi noin 10 m tien koillisreunasta ja kaivetusta kaapelikaivannosta itään. Kiviaita on leveydeltään noin 1 m ja siihen käytetyt kivet halkaisijaltaan 20 – 50 cm. Kiviaidan eteläpään koordinaatit ovat P: 6822215, I: 351625.

Kuva 24. Panoraamakuva Vahderpääntien koillispuolella olevasta kiviaidasta. Kuvattu luoteesta. (Kuva: Kangasala Huutijärvi – Pispala 2014: 25)

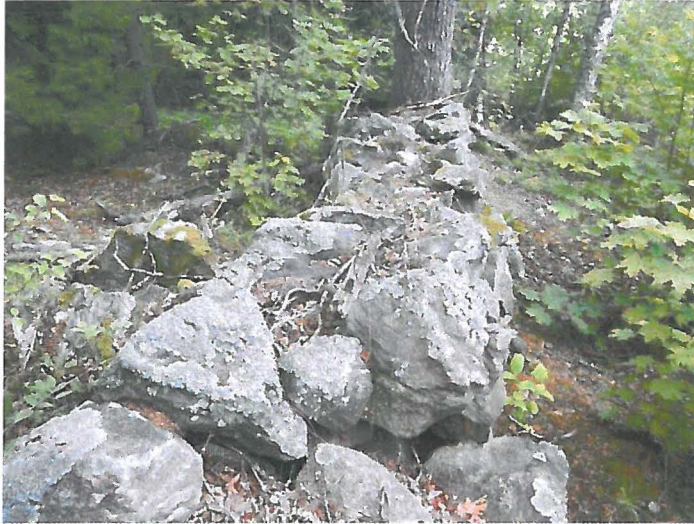
Kuva 25. Kiviaitaa kuvattuna luoteesta. (Kuva: Kangasala Huutijärvi – Pispala 2014: 26)
