Hämeen linnan tutkimustöiden muistiinpanot
vuodelta 1959.

Vuoden 1959 muistiinpanojen sisällysluettelo

KUKKOTORNIN KAAKKOINEN
ULKOSEINÄ.

ETELÄTORNIN LOUNAINEN
ULKOSEINÄ.

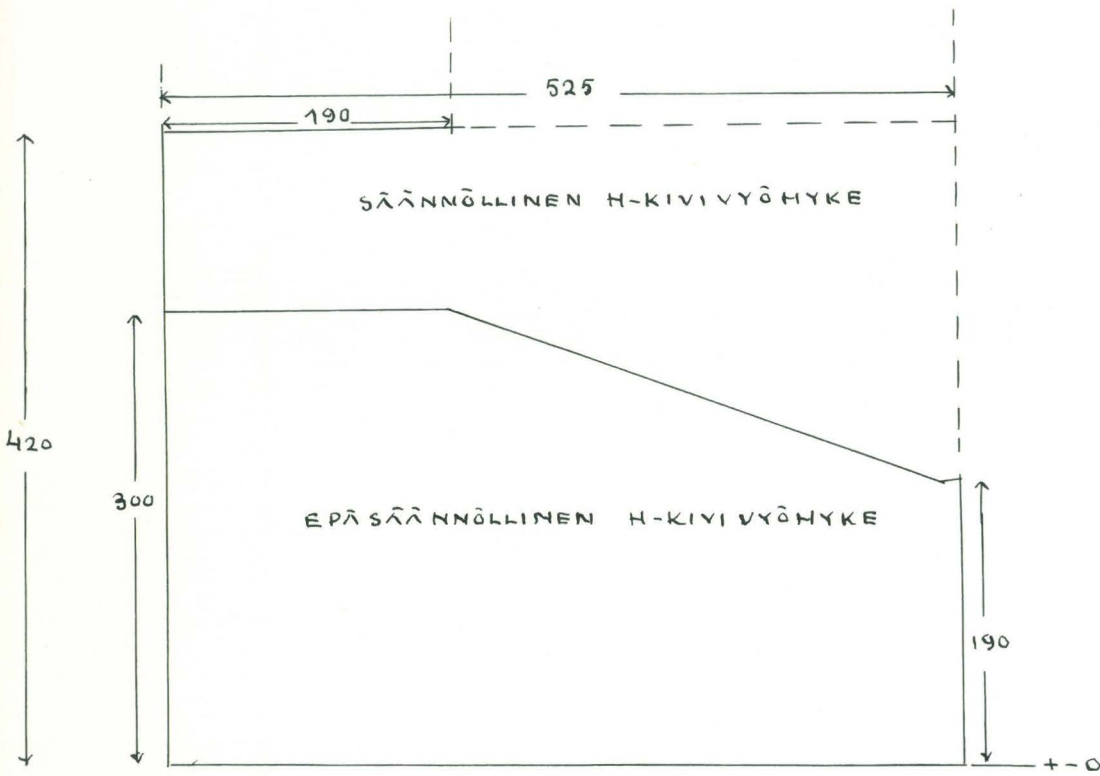
PIIRROS III

Kattolistan alareunasta korkeudella +11,33 on seinät liitetty toisiinsa sitomalla.

+ 11,33:sta korkeudelle +10,89 painuu lounaisseinä K-tornin eteläseinään.

+10,89:stä kork. +9,00 painuu K-tornin eteläseinä lounaisseinään

SEINÄT ON LIITETTY TOISIINSA SITEELLÄ

LÖUNAISSSEINÄ PAINUU KUKKOTORNIN ETELÄSEINÄÄN

KUKKOTORNIN ETELÄSEINÄ PAINUU ETELÄTORNIN
LÖUNAISSSEINÄÄN.

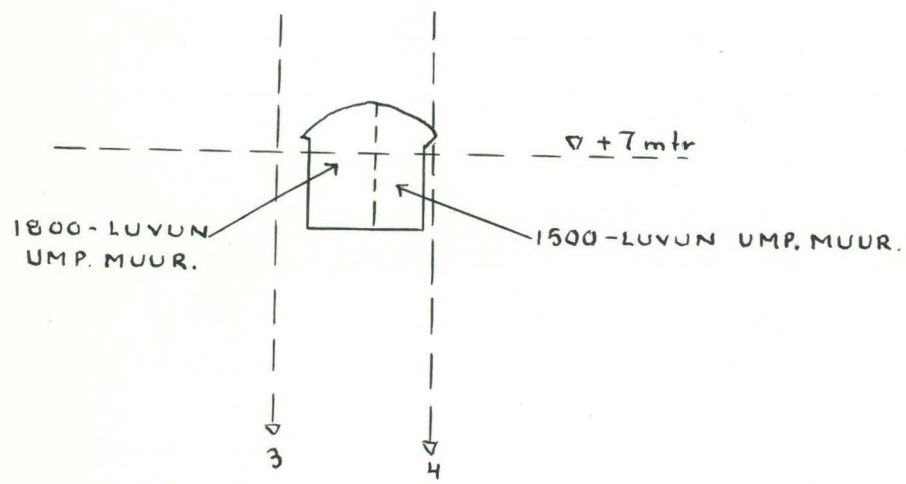
PIIRROS I a.
1:50

KUKKOTORNIN LOUNAISULKOSEINÄSSÄ täisen kerroksen tasolla seinän luoteisosassa oli ikkunakomeron umpeenmuurausta, joka oli suoritettu 1800-luvulla. (vrt. piir. I A), ja 1500-luvulla. 1800-luvun umpeenmuuraus poistettiin.

Avatun ikkunakomeron korkeus oli n. 60 cm; leveys 74 cm ; tyven leveys n. 5 cm.

Luoteispieli oli viisto, kun taas kaakkoispieliä oli suorassa. Kaakkoispieli ei ole alkuperäinen kuten luoteispieli, vaan se on 1800-luvulla muurattu ikkunakomeroa pienennettäessä. Muuraus oli suoritettu hiililaastilla.

KUKKOTORNIN LOUNAISSEINÄN
IKKUNAKOMERO

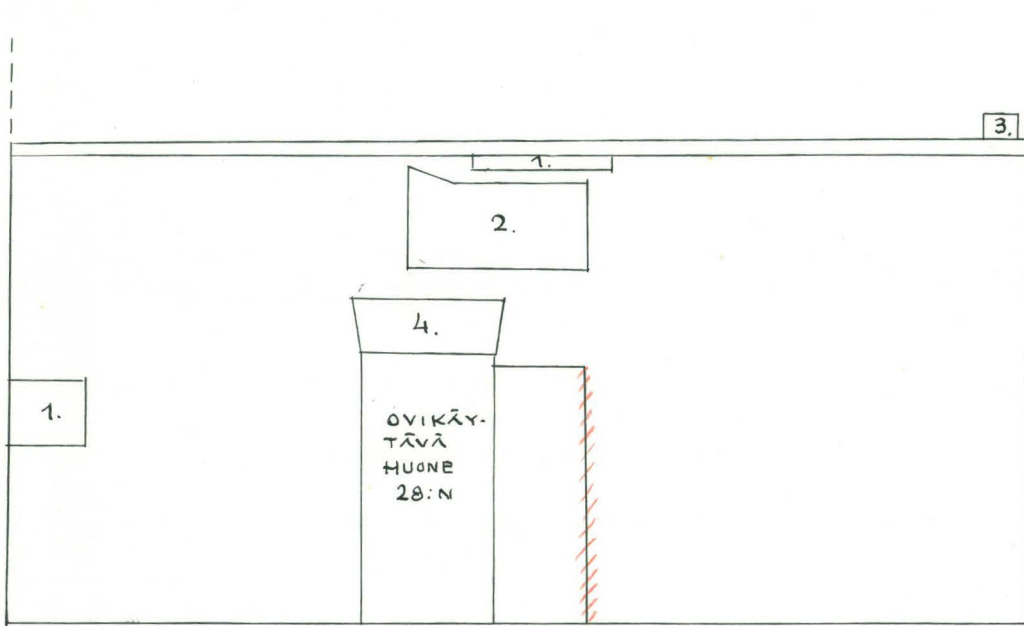
PIIRROS I

HUONE 27 KALKKOISSEINÄ

1. HIILILAASTIA
2. ERITTÄIN KALKKIPITOISTA LAASTIA
3. 1700-LUVUN LAASTIA KOLON TAKASEINÄSSÄ
4. 1800-LUVUN LAASTIA
- ▨ OVIUKON PIELI

(KUVASTA PUUTTUU HOLVIJÄTTEET
OVIUKON YLÄPUOLELLA).

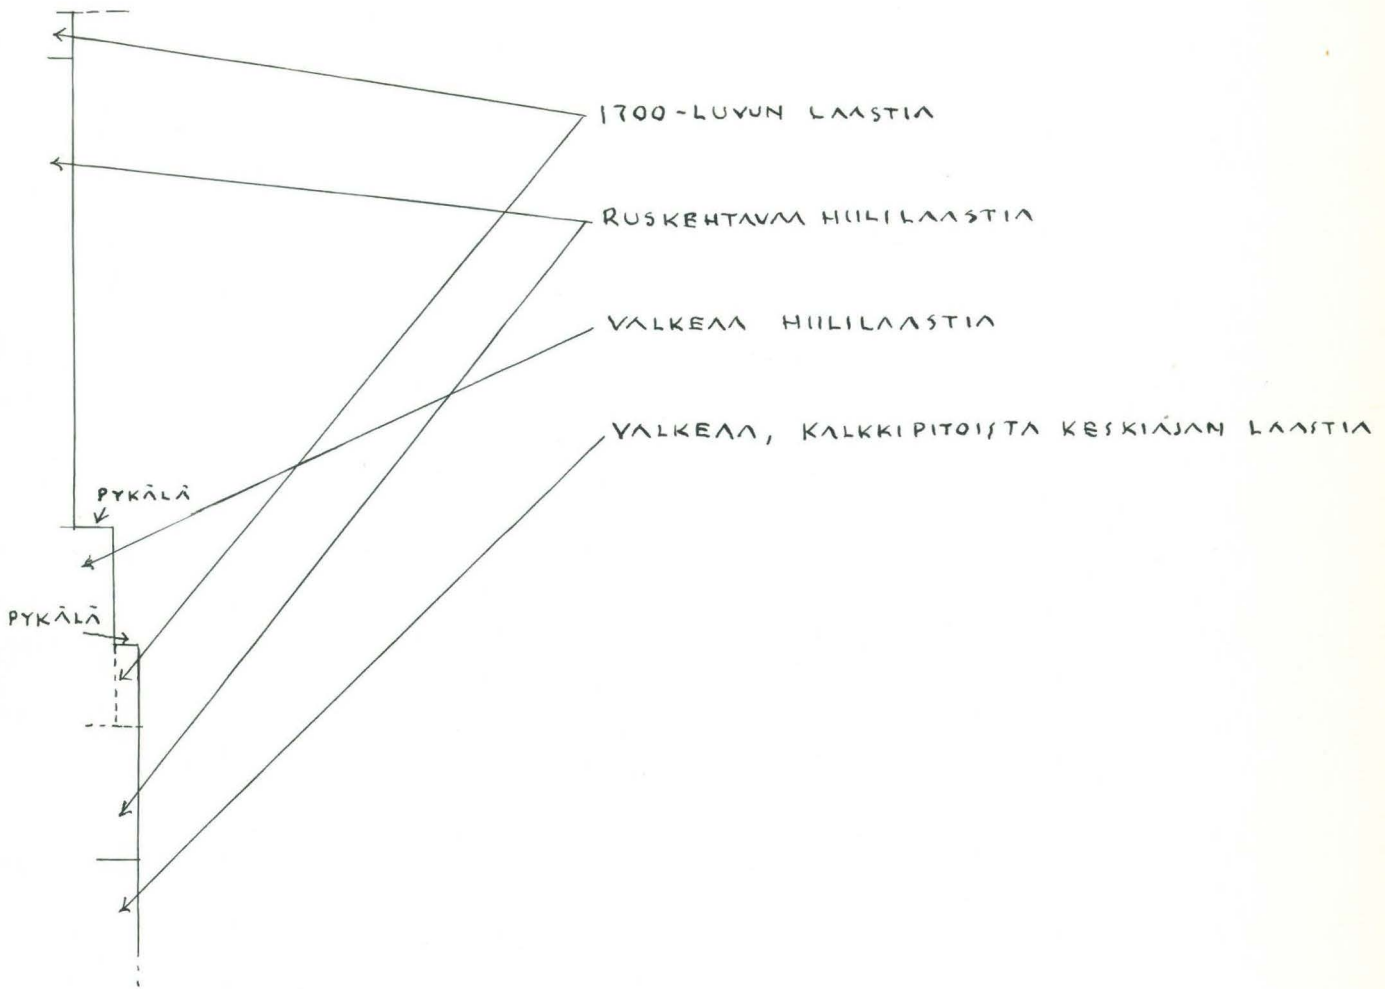
PIIRROS II

seinän sisältä (vrt. piir. II). Seinäpintaa näytti jatkuvan syvemmälle. - Kaareva osa käsitti neljä päällekkäistä tiiliriviä, Kaikki JUOKSUTIILIÄ.

LEIKKAUS

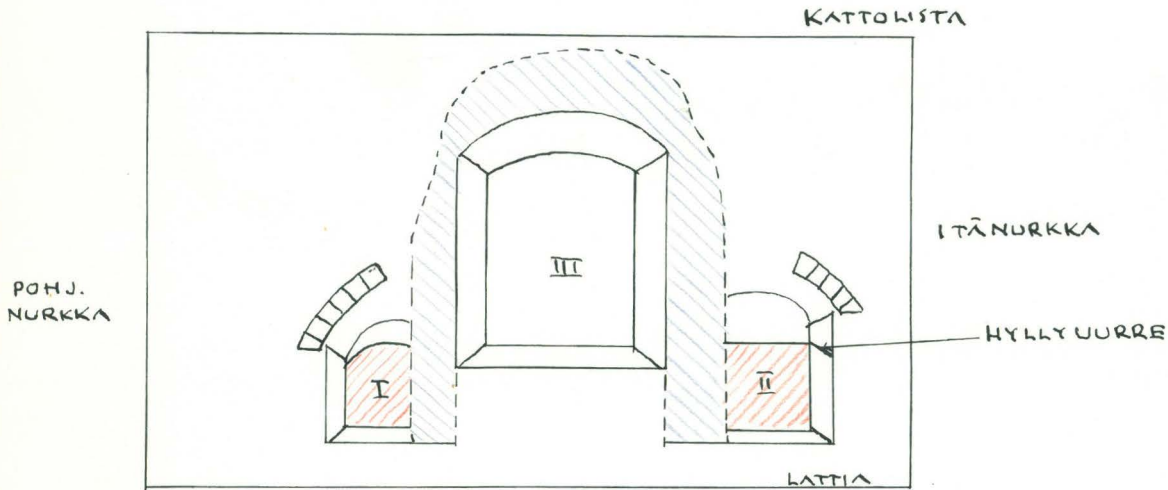
PIIRROS I

- I . LUOTEIS KOMERO
- II . KAAKKOIS KOMERO
- III . IKKUNA KOMERO
