Hämeen linnan tutkimustöiden muistiinpanot vuodelta 1961.

Vuoden 1961 muistinpainojen sisällysluettelo

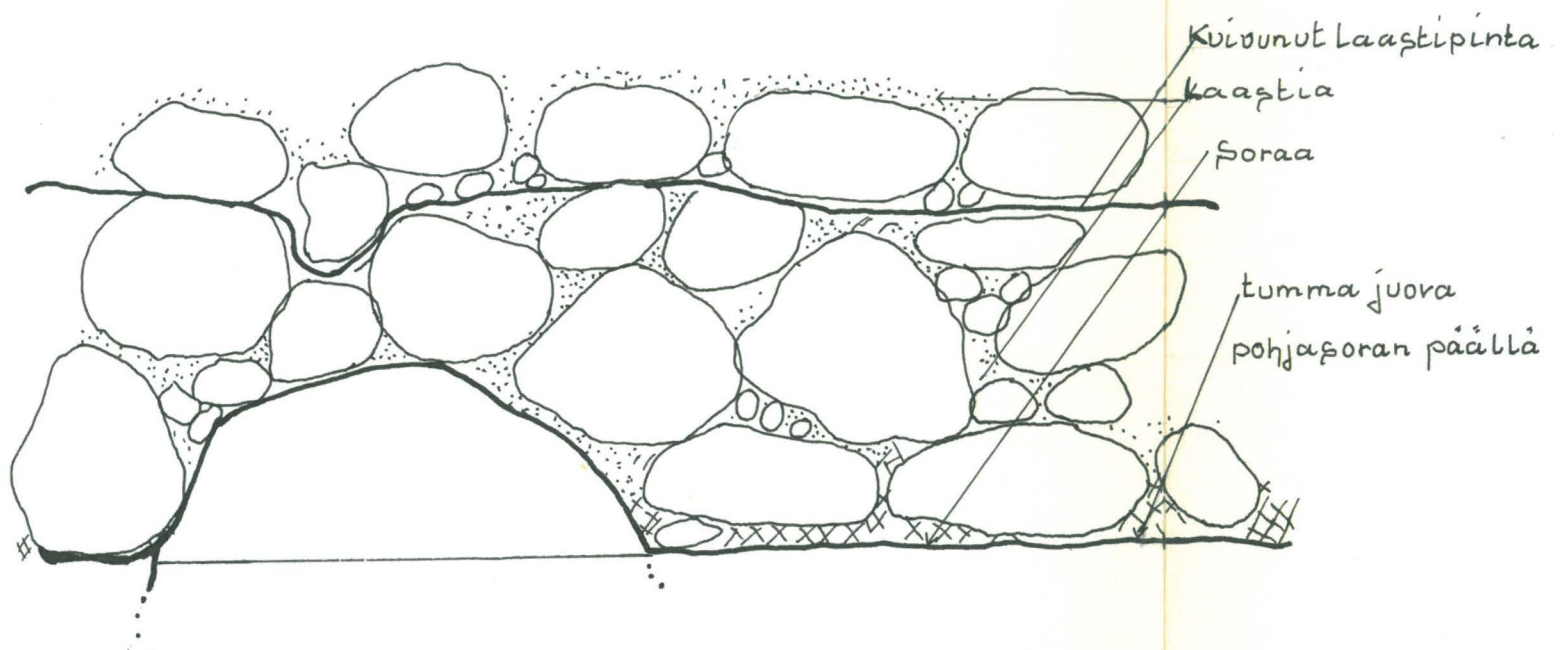
Huone 5 piirros 1

Piirroksessa 1 esitetty kaavamaisesti seinän alaosan rakenne.

Kaavamainen piirros kaakkoisseinän

alaosan rakenteesta

H. 5 kaakkoisseinä avatun aukon kohdalla oli seinä perustettu suuren luonnonmaassa kiinni olevan kiven ja sen ympärille maanpinnalle asetettujen pienempien kivien varaan. Paikalla ollut luonnonmaa oli punaruskeata soraa. Sen päällä oli n. 5 cm kulttuurikerros. Alimpien kivien välit oli täytetty vaaleanharmaalla, savensekaisella soralla. Sen seassa oli siellä täällä hiilenpaljoja. Sora oli samaa, jota oli tavattu lounaisseinässäkin. Laastia oli kaadettu ensimmäisten maahan asetettujen tai suurimpien luonnonkivien päälle. Kun muuria oli ladottu n. 1 m korkeudelta oli työ keskeytynyt, ja löysä laasti oli kovettunut tasaiseksi pinnaksi. Työtä jatkettaessa oli sen päälle asetettu erikokoisia (10-60 cm) kiviä, joidenka päälle jälleen kaadettiin laastia.

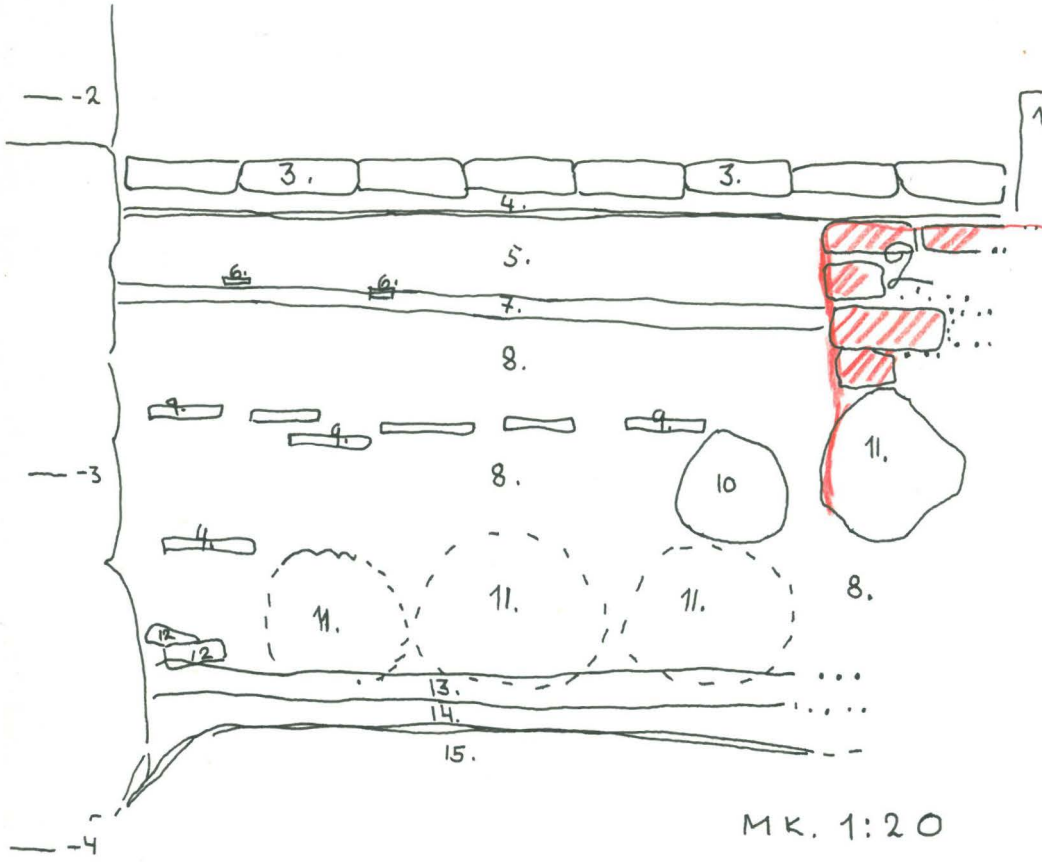
HUONE 14. PIIRROS 1

KALLVAMAINEN LEIKKAUS A-A₁ KAIVANNOSTA SEKÄ LEIKKAUKSEN SUMMITTAINEN PAIKKA

- 1. MCHÖHEMPI UUNI
- 2. VANHA UUNI
- 3. TIILIÄ
- 4. HIEKKAA
- 5. SAVEA
- 6. LAMONNUTTA PUUTA
- 7. SORAA JA LAASTIA
- 8. TUHKAA
- 9. LAUTOJA
- 10. HIRSI
- 11. KIVIÄ
- 12 TIILIÄ
- 13 SORAA JA LAASTIA
- 14. SORAA
- 15. KOSKEMATON MOREENI

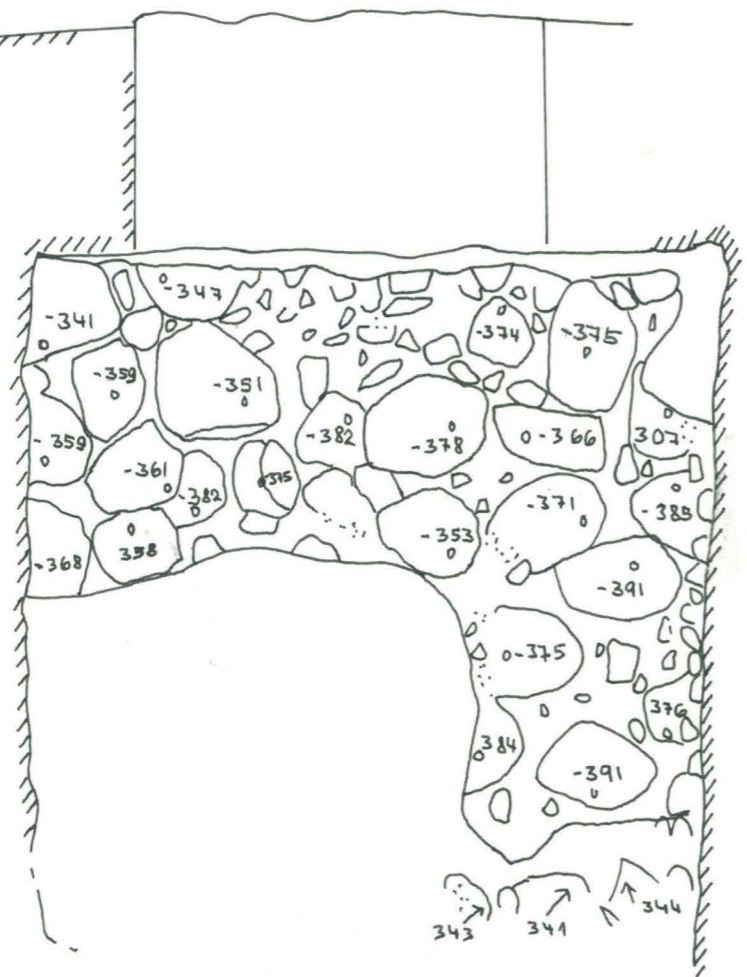
huone 15 piirros 2
jäljennokset tutkim.
piirroksista

Saven seasta esiin saadusta tiilipohjasta tehtiin tutkimuspiirros. Siihen merkittiin myös edelliseen kerrokseen kuuluneet laudat. Länsinurkassa lankun alla ollut kiveys merkittiin tutkim. piirrokseen liitettynä detaljina.

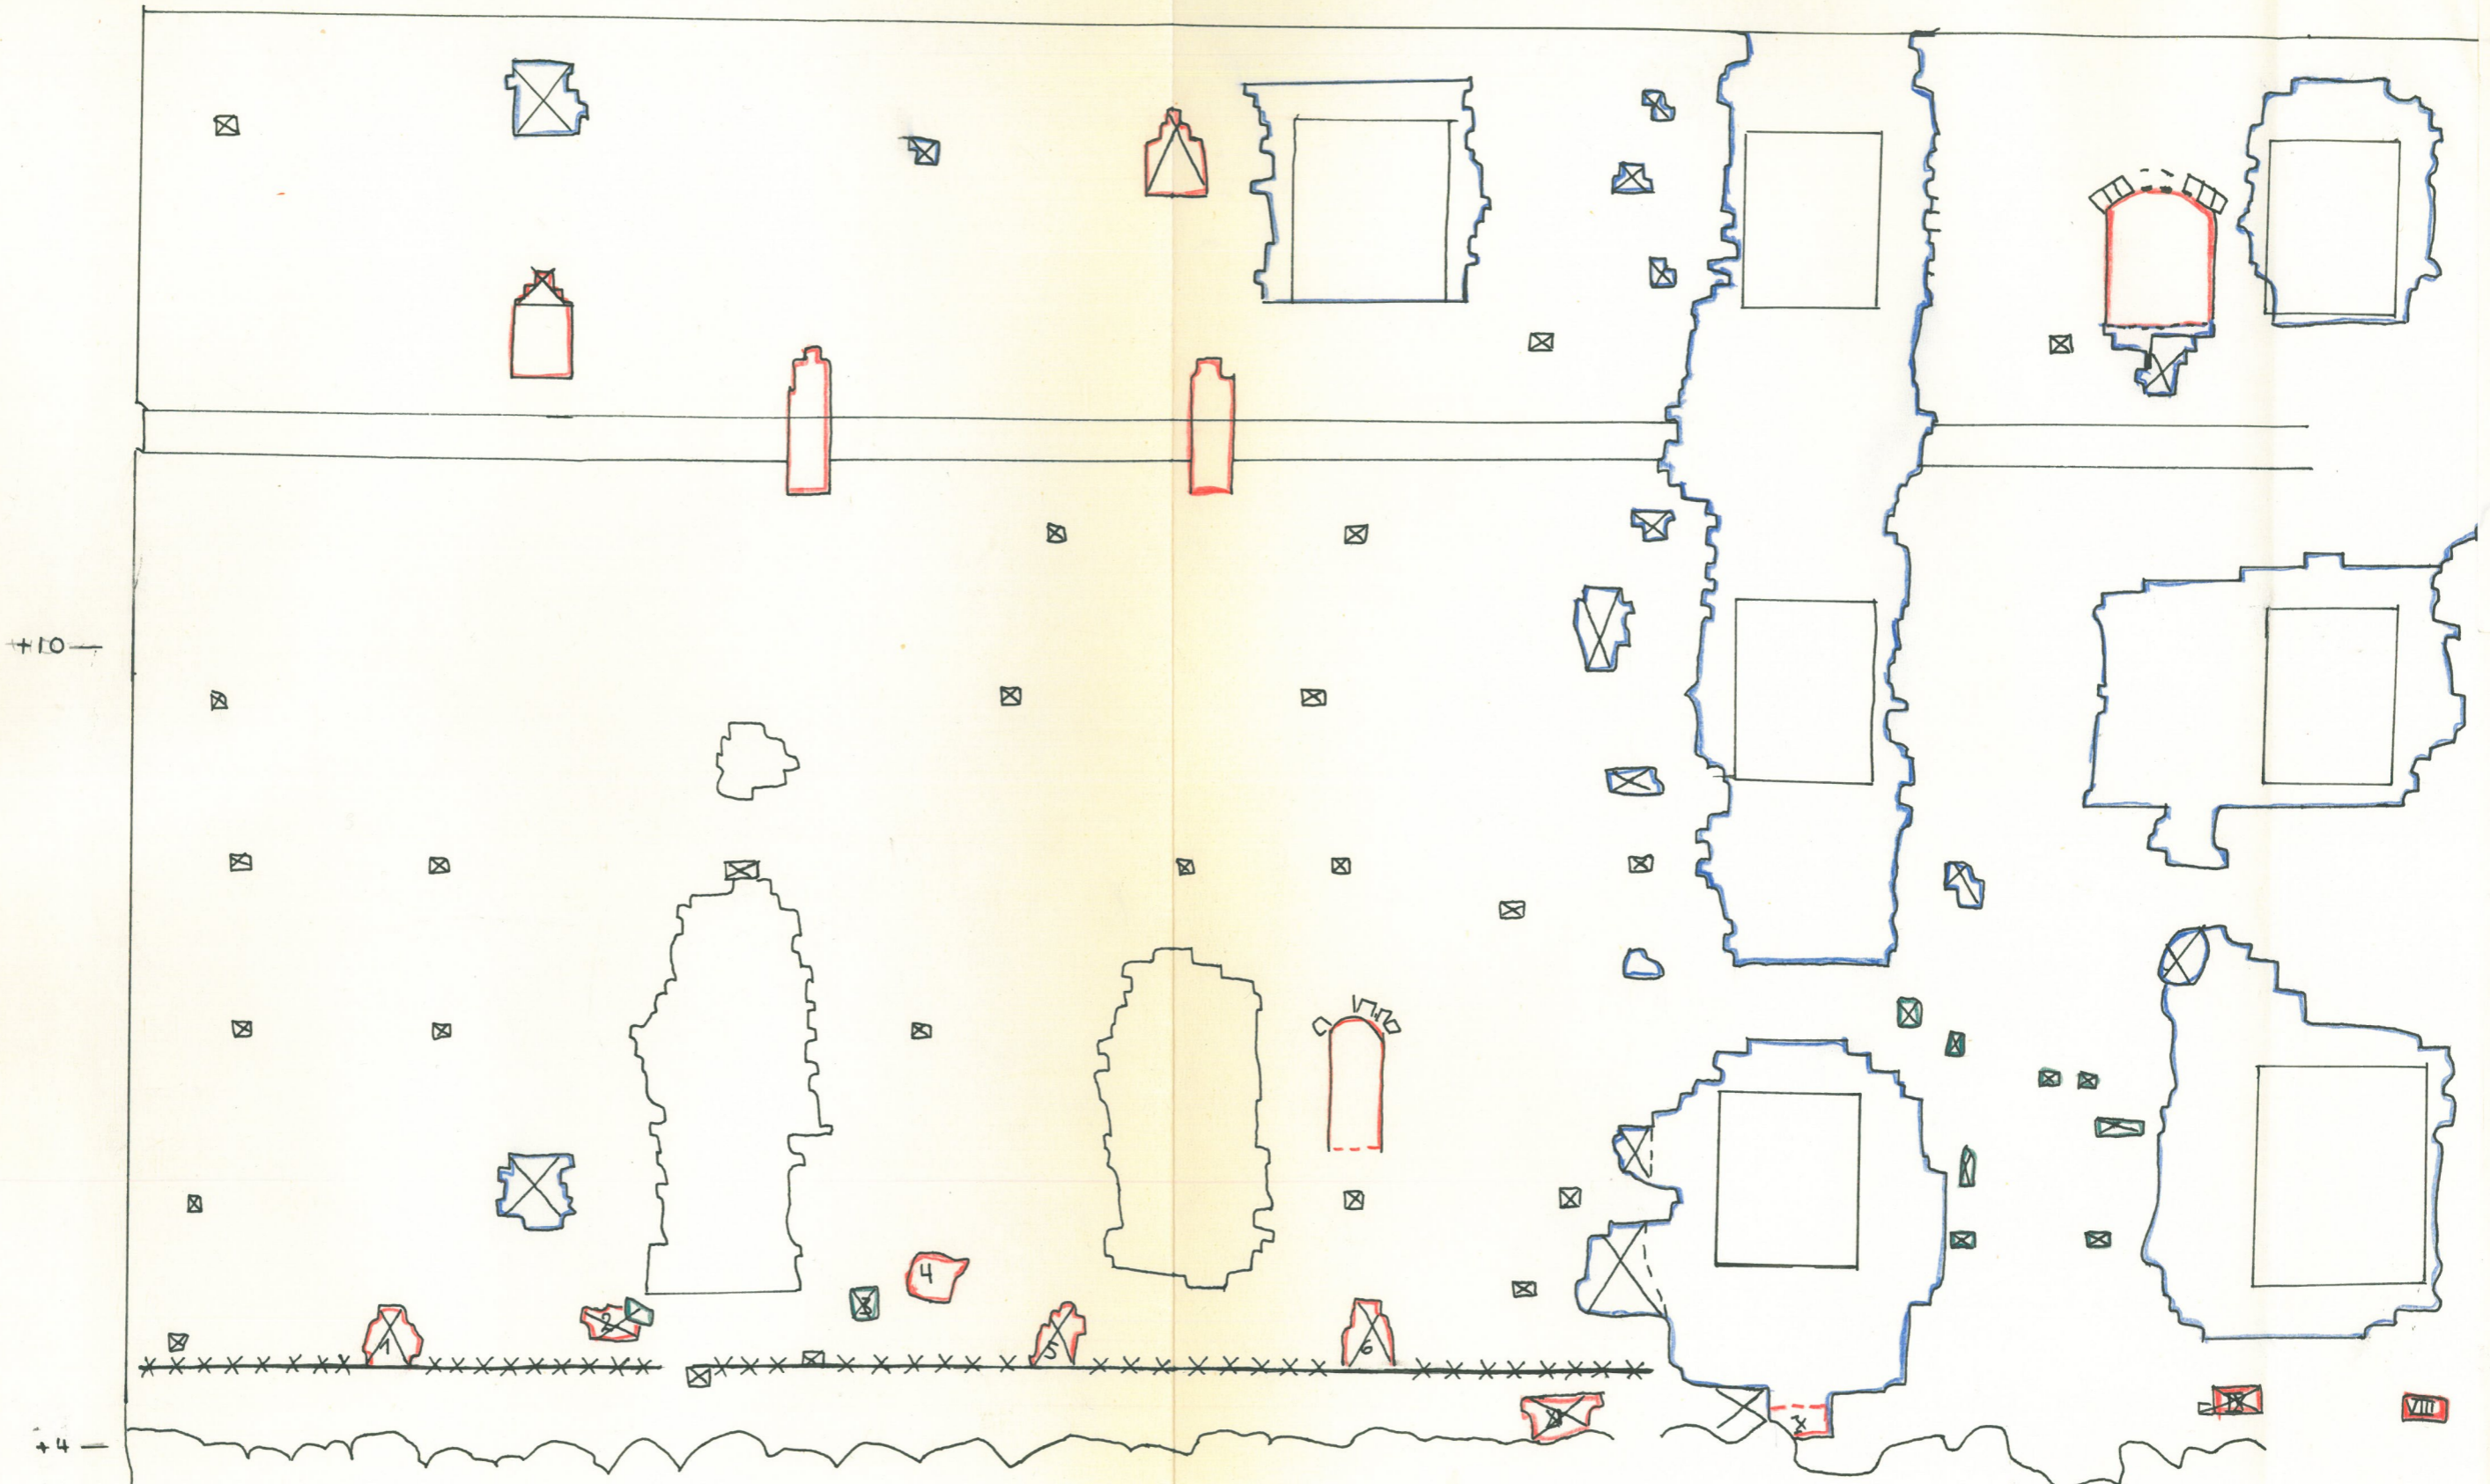
piirros 1: MK 1:50

Koillinen Ulkoseinä

— varmuudella todettu muurausraja

** epävarma muurausraja

Laastin, tiilien ym. seikkojen perusteella voitiin tiili-muurissa varmuudella eroittaa vain yksi raja, joka kulki tasossa 14,45-14,30 pohjoistornissa ja jatkui mahdollisesti kauemmaksikin kaakkoon. Täten olisi seinän 5 ylintä riviä kuulunut samaan vaiheeseen. Rajan yläpuolella käytetty laasti kellertävää, kalkkipilkullista. Tiilit tummempia. Laasti siitä alas vaaleata, mureampaa, tiilet vaaleampia. Eroj. sitäpaitsi telinokoloissa. Sama muuraus jatkui tornissa yhtenäisenä, samanlaisella laastilla ja tiileillä alas suunnilleen tasolle 5,70. Vaakojen 5 ja 6 välissä läpi seinän todettu laastin muuttuminen karkeammaksi ja harmaammaksi, vaikka varsinaista tarkkaa muurausvaiheiden rajaa ei yleensä voitu löytää. (Vert. tiilenmitat eri riveistä jäljempänä!)

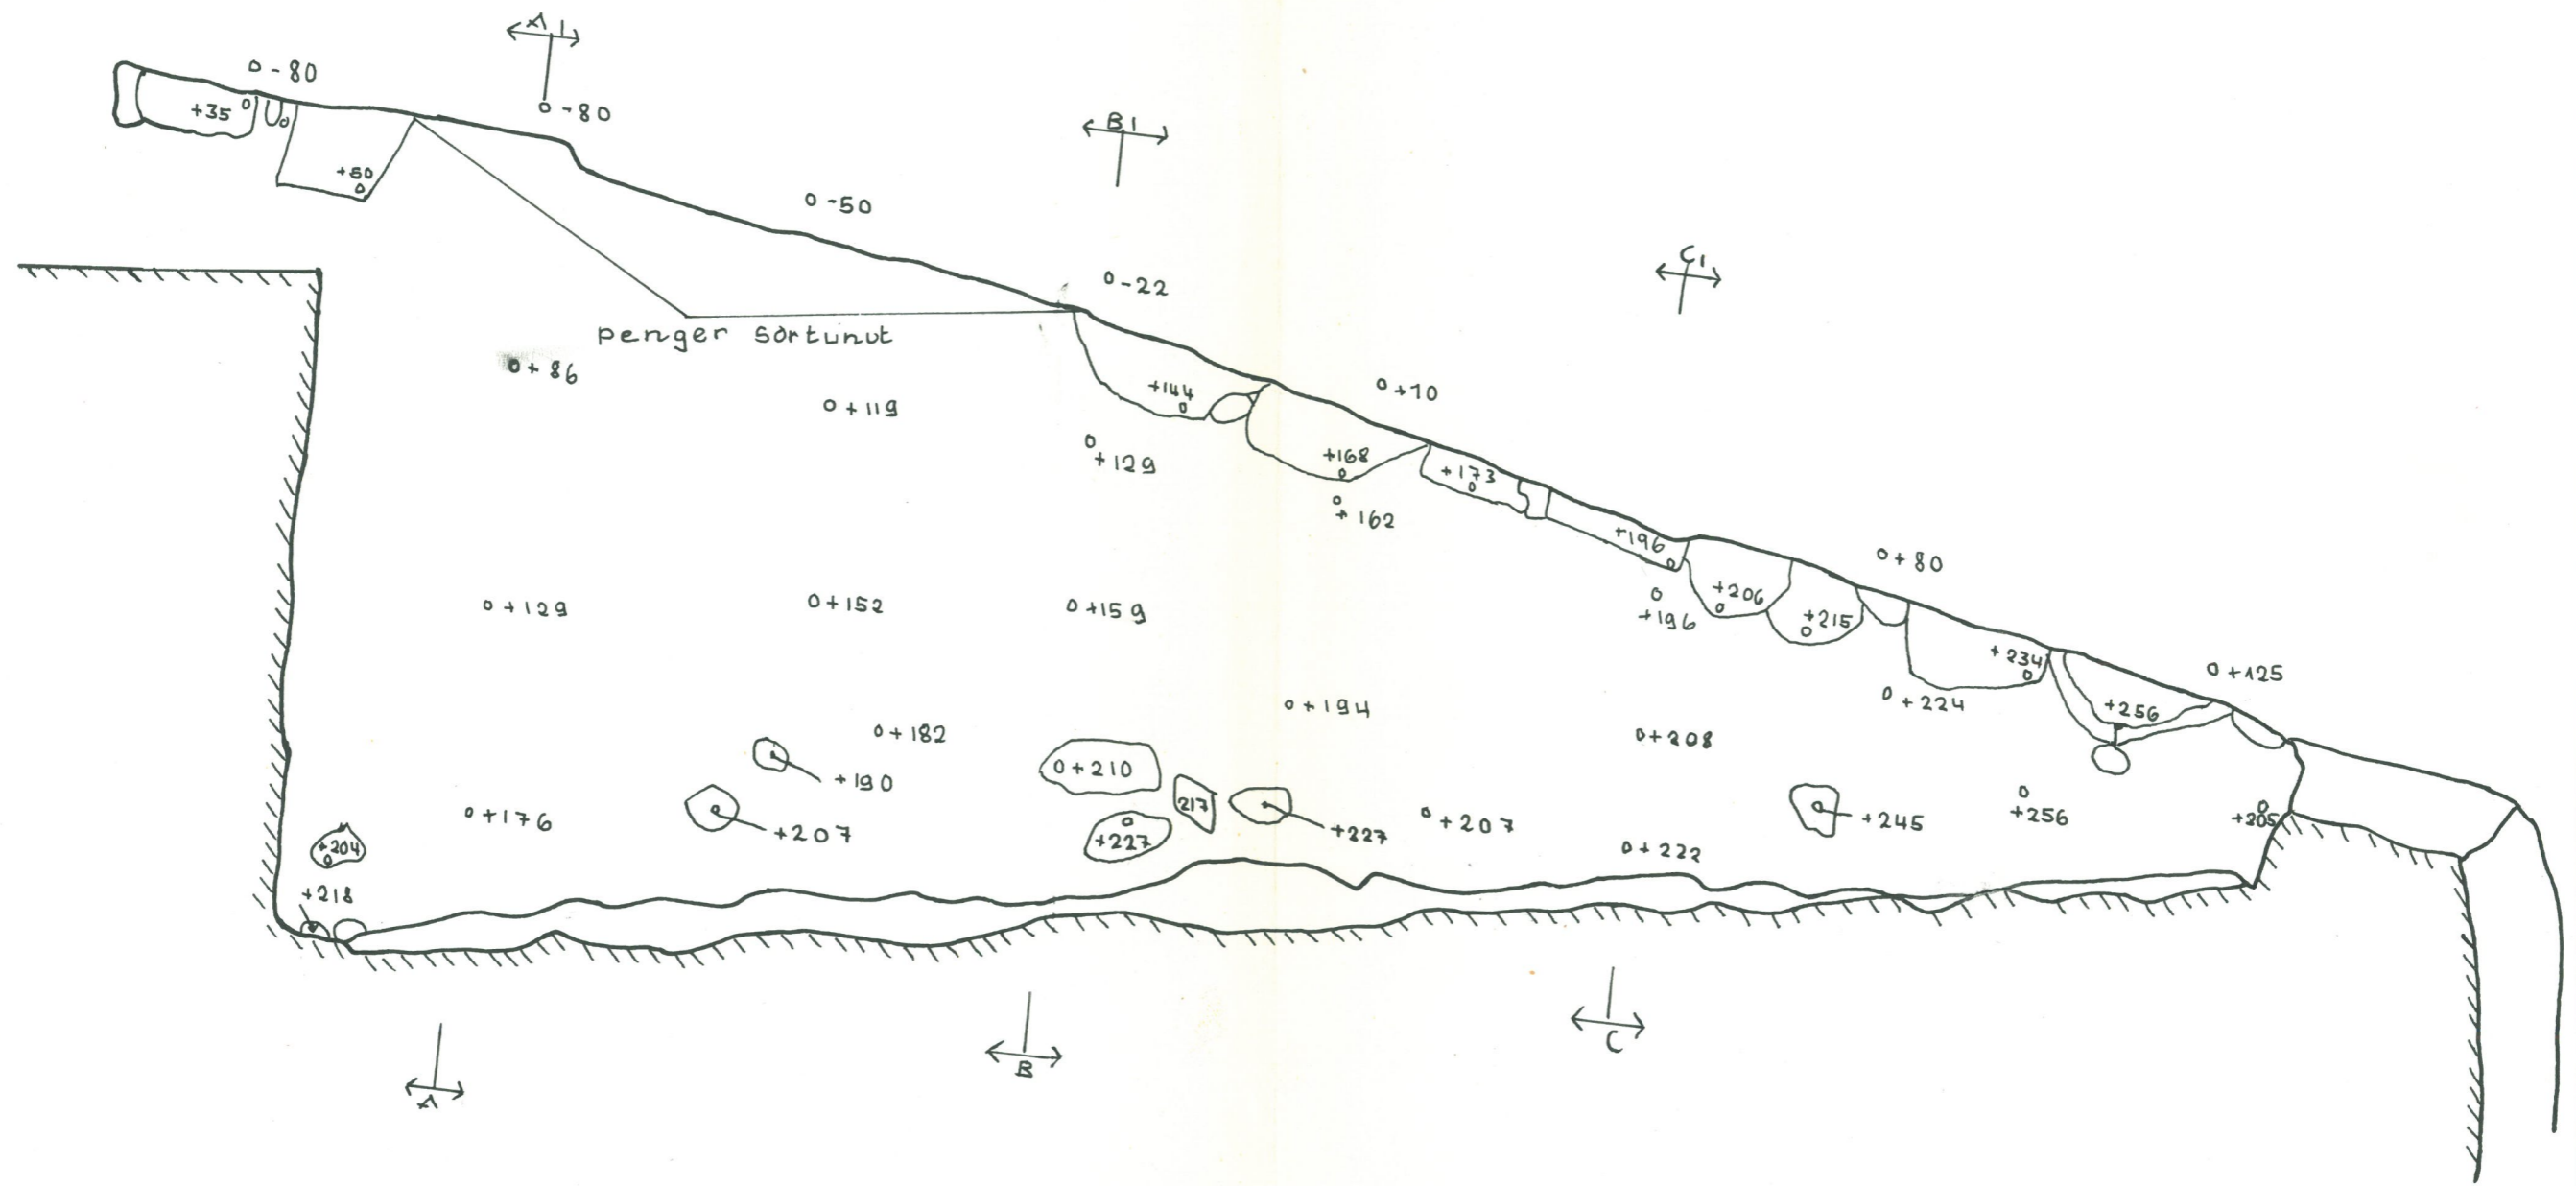
piirros 2 jäljennös tutkimus piirroksista
pengeri ennen kaivausta.

Kaivauksen yhteydessä tehtiin tutkim. piirroksat penkereen pohjasta (Krs II), koekaivannosta krs V pinnalta (laasti), laajennetusta kaivannosta krs VI (hiiltyneet puut) sekä savikerroksesta ja rännistä edellisen alta. Pohjiin liittyy leikkauksia. Sitäpaitsi täydennettiin ulkoseinäpiirustukset kaivannon kohdalta.

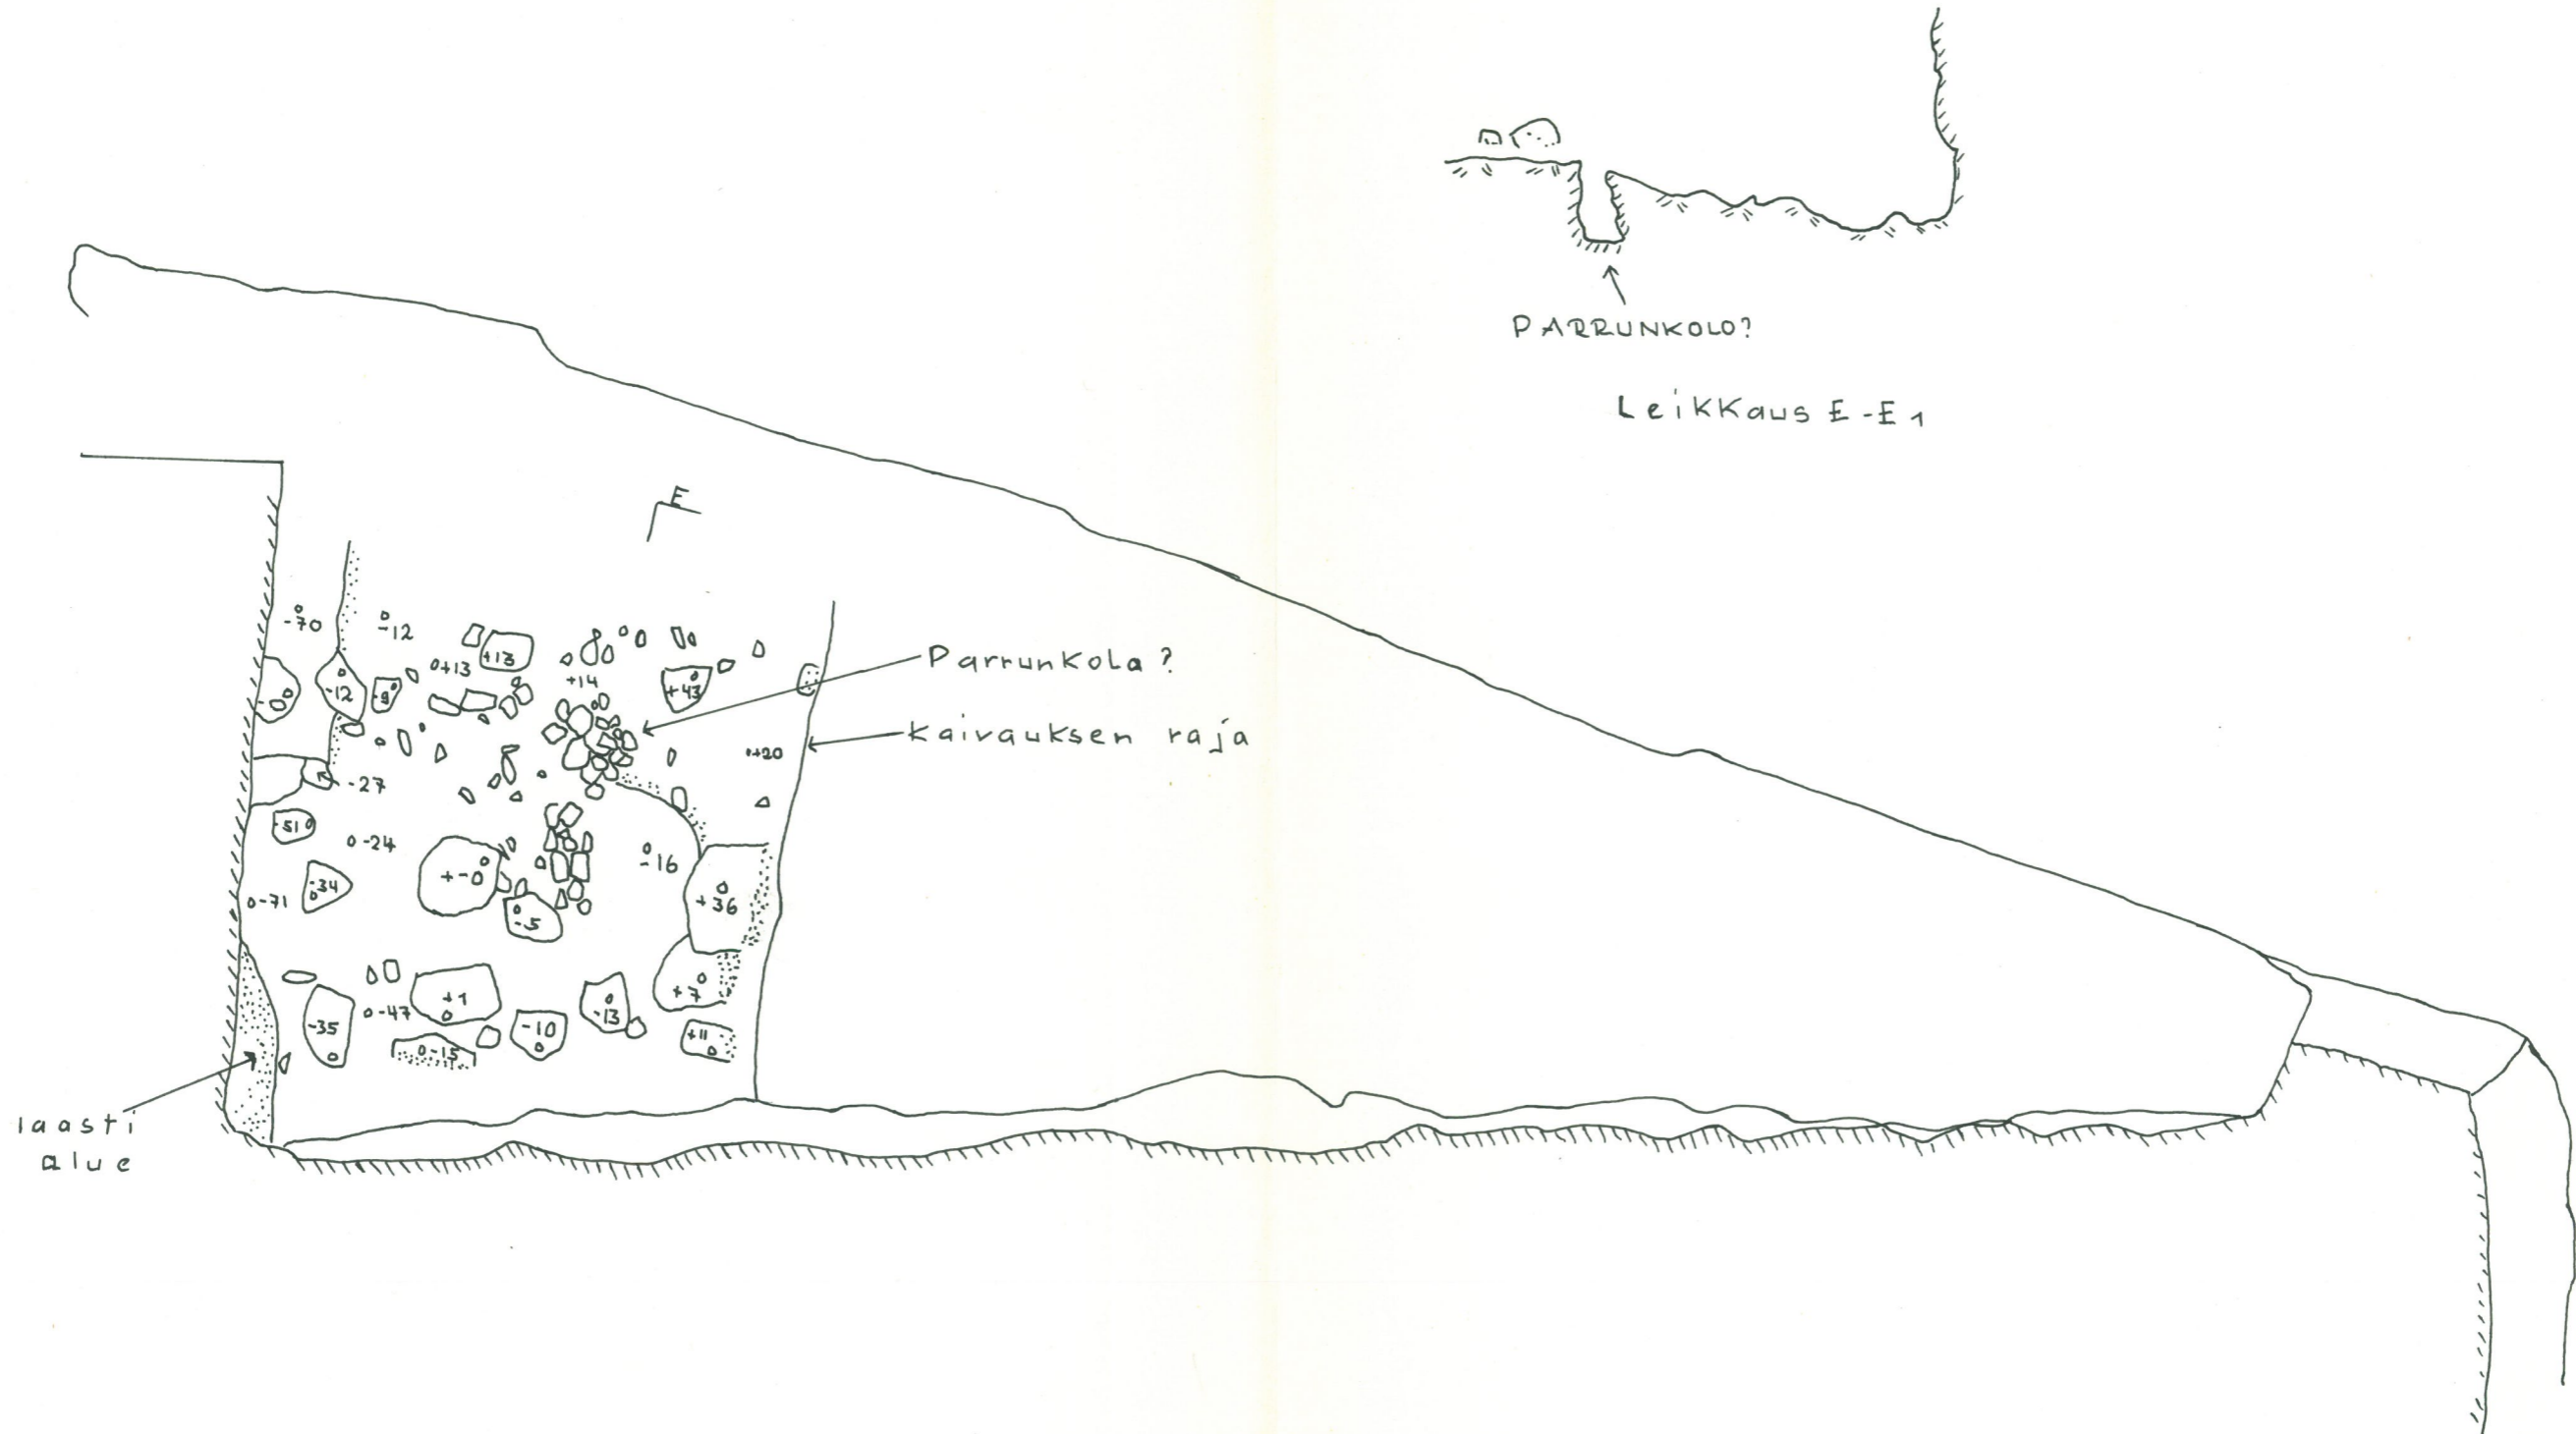
PIirros 6 jäljennös tutkimus piirroksesta

VANHA PENGERRÄSIHENKUULUVAN Pylväänkolo
