Hämeen linnan tutkimustöiden muistiinpanot
vuodelta 1956.

Vuoden 1956 muistiinpanojen sisällysluettelo

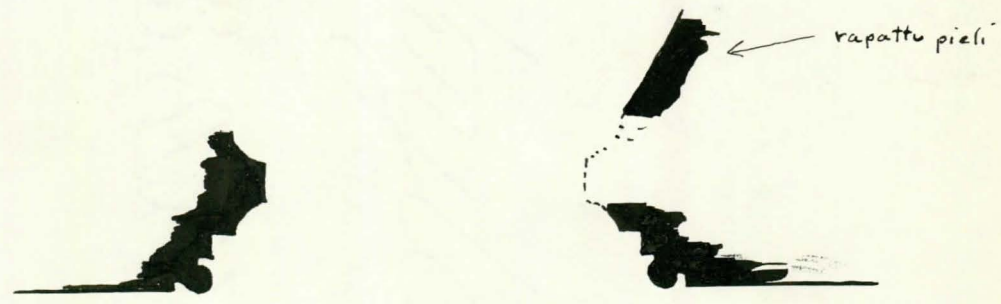
ALKUP. IKKUNAN MUOTO.

Alkuperäisen ikkunan pieliä on säilynyt jonkin verran ikkunan ja savilaastiholvin välillä. Jäännöksistä saa ainakin ulompien profiilien muodot selville.

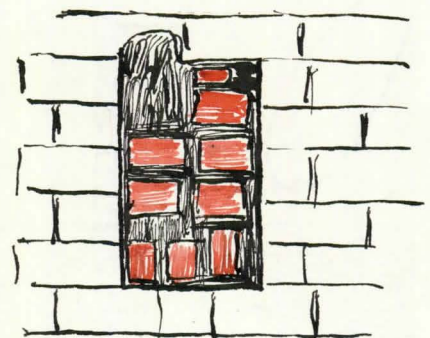
- Tiilimittoja: ? x 14 x 8,5
- ? x 13,5 x 9
- ? x 12 x 9 (tumma)

→ nurkkaan 75cm
