Hämeen linnan tutkimustöiden muistiinpanot

vuodelta 1962

Vuoden 1962 muistiinpanojen sisällysluettelo

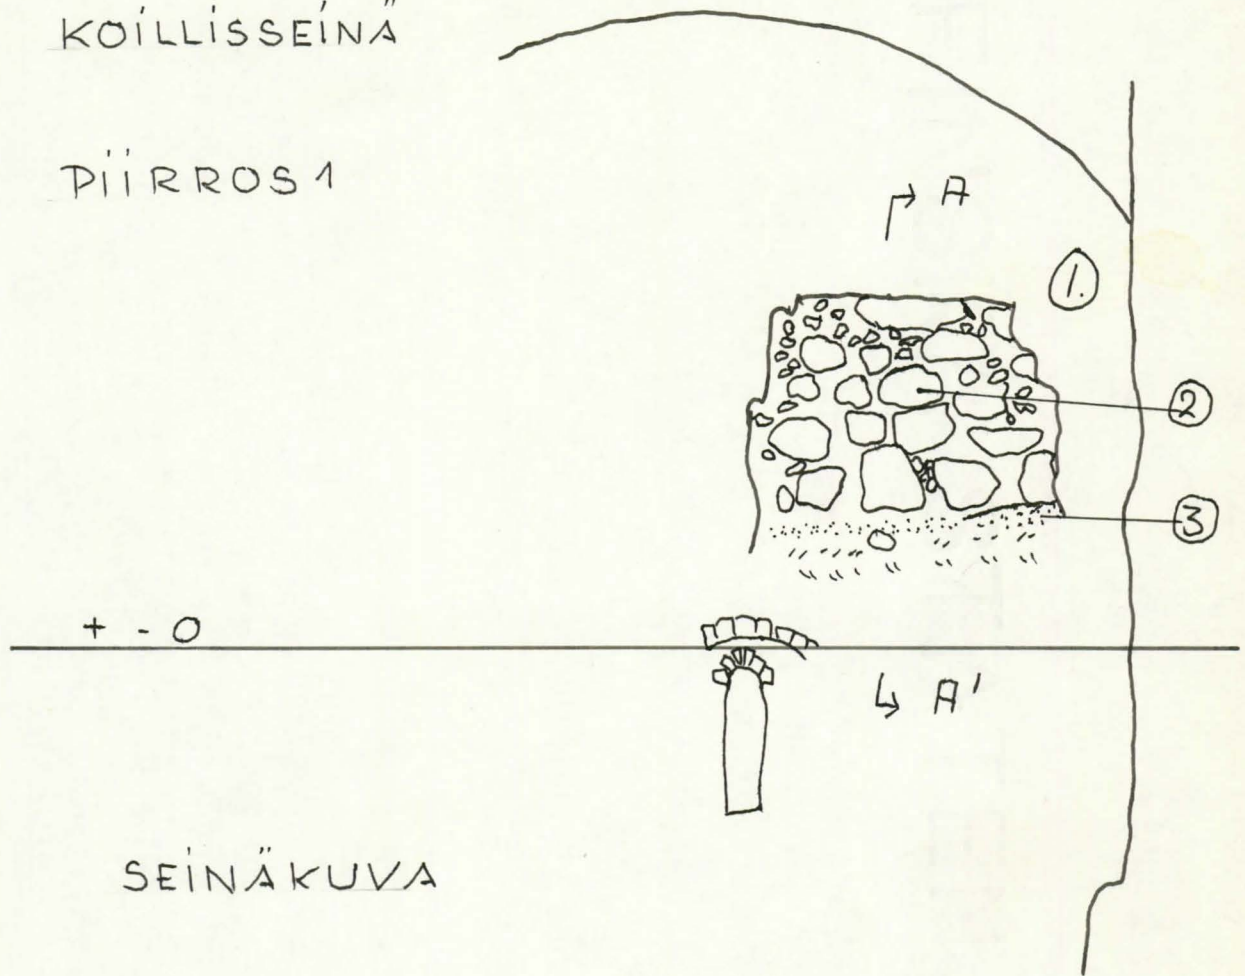
PIIRROS 1

Huone 3. Koillisseinä.

Tämän seinän korjaaminen aloitettiin. Seinän luoteisosassa oleva esiintyöntyvä kulma, jota oli rikottu vankilanaikaisia portaita muurattaessa entisöitiin ensin. Seinän alaosassa olevat murtumat korjattiin myös. Kun työt piti aloittaa huoneesta 15 johtavan ikkunan kohdalla havaittiin seinän puhdistamisen yhteydessä muurausrajaan viittavia merkkejä ikkunan yläpuolella. Tällöin muuraustyöt pysäytettiin ja ryhdyttiin mainitun kohdan seikkaperäisempään tutkimiseen.

Huoneen 15 ikkunan yläpuolella poistettiin seinän erittäin huonokuntoista, luultavasti keskiaikaista tiilimuurauksista n. 2 m<sup>2</sup> alueelta. (Piiros 1.) Tämän yhden tiilen paksuisen muurauksen takaa paljastui huolellisesti muurattu harmaakiviseinä, luonteeltaan samanlainen kuin vastaava muuraus huoneen 15 puolella. Tämä ylempi harmaakiviseinä on alapuolella olevasta harmaakiviseinästä n. 30 cm sisään-päin. Molempien harmaakivimuurauksien välillä on selvä raja, n. 10 cm korkea vyöhyke sisältäen soraa, hiiltä ja laastinpalasia. Raja on n. +0,70-+0,80 tasolla, nousten jonkun verran kaakkoon päin.

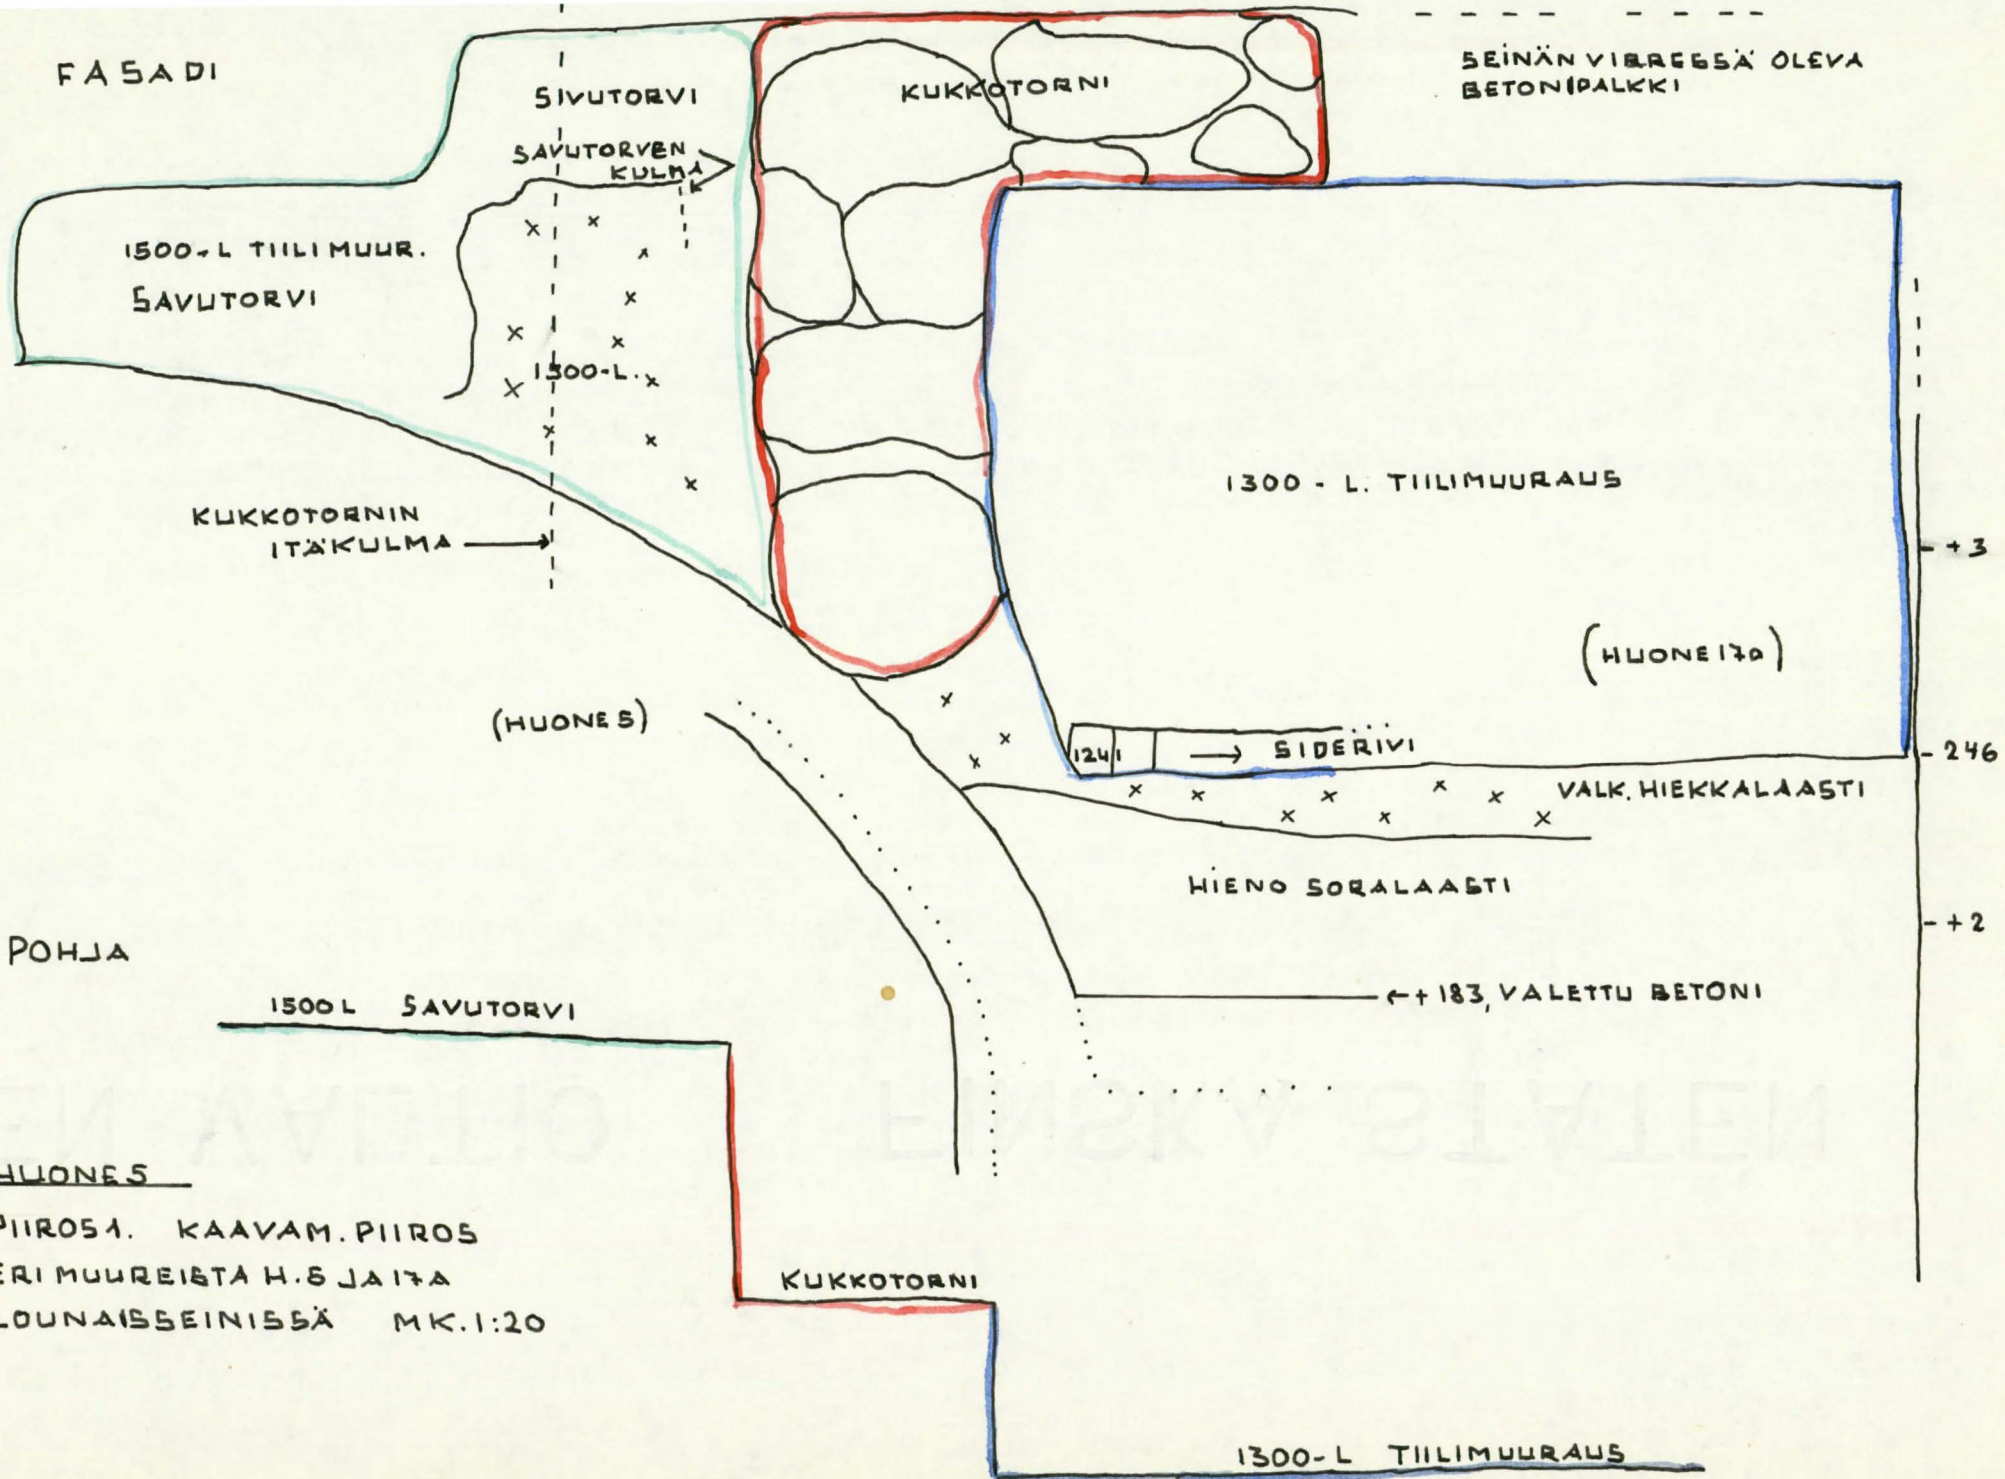
PIIROS1. KAAVAM. PIIROS  
ERI MUUREISTA H. S. JAITA  
LOUNAISSEINISSÄ MK. 1:20

DIP-palkin asettaminen. Huoneen n<sup>o</sup> 5 lounaisseinään hakattiin holvin yläpuolelle 40 cm korkea, 40-42 cm syvä ura,

joka ulottui etelänurkasta lähtien luoteeseen päin 6,60 m. Se rikkoi etelänurkasta lähtien 150 cm keskiaikaista, valkealla kalkkilaastilla muurattua tiiliseinää ja siitä eteenpäin vankila-aikaista tai 1700-luvun muurausta. Urassa paljastui etelänurkasta lähtien 2,5 m matkalla ydinmuuria, siitä eteenpäin aukeni ura puolustuskäytävälle johtaneeseen portaaseen (huone 20?) 110 cm matkalla ja edempänä, n. 420 cm etelänurkasta tuli vastaan hiililaastilla muurattun savutorven seinämää. Ko. savutorvea tehtäessä oli vanhan porttitornin (Kirkkotornin) eteläkulmaa murrettu sen tieltä. Vanhaa, porttitornin koillista ulkoseinää saatiin esille uran luoteispäässä 120 cm leveydeltä. Revetointi sen päällä oli 40-45 cm vahvuinen.

Kun DIP-palkki oli asetettu paikoilleen, purettiin myös sen alapuolelta 2,5 m päässä länsinurkasta, savilaastimuurausta suunnilleen 50 cm leveä ja 150 cm korkea kaistale, joka oli muurattu h. 17 a keskiaikaisen tiiliseinän jatkoksi ja peitti vanhan harmaakiviseinän jäännösten kaakkoisreunan. Kirkkotornin harmaakiviseinää oli täten saatu näkyviin tasojen 2,50-4,40 välillä kaikkiaan 240 cm leveällä alalla. Muurissa käytetyt kivet olivat suhteellisen pieniä, keskim. 50 cm ja alle läpimitaten, kiilaus runsasta, käytetty hiekkalaasti kellertävän harmaata, kalkkipilkut selvästi eroittuvia. Kirkkotornin itäkulma oli purettu alaosastaan viimeistään savutorvea tälle paikalle 1500-l. muurattaessa. Nurkan kohdalle tehdyn savutorven lounainen ja luoteinen sisäseinämä, oli osittain vielä näkyvissä tason +3,60 yläpuolella; luoteisseinämä 3,30 m päässä h. 17 a länsinurkasta (tasossa +4 mitattuna). Kaakkoon päin jatkui savutorvimuuraus suunnil-

leen holvin laen kohdalla olleeseen muurausrajaan saakka, jossa se päättyi valkoisella kalkkilaastilla muurattuun keskiaikaiseen seinään. Savutorvessa käytetyt kivet olivat kooltaan (32 x ? x 7,5; ? x 16,5 x 7,5) keskiaikaisia pitempiä ja ohempia. Laasti vaaleata, kovaa hiililaastia. Savutorven, harmaakiviseinän ja holvin väliin jäänyt tila oli vanhan Kirkkotornin muurin ydinosa, joka oli savilaastijalla peitetty huolimattomalla tiilimuurauksella. Savilaastipaikkaus ulottui alunperin myös hiililaastimuurauksen päälle ja jatkui tason +3,50 yläpuolella huoneen n<sup>o</sup> 17 a lounaisseinässä.

Huoneen 17 a tiilinen lounaisseinä (harmaakivimuurin revetointi) ulottui alas n. tasolle +2,40, +2,45 ja suunnilleen samasta tasosta alkoi myös revetoinnin alla ollut harmaakivimuuri. Tasojen +2,20-+2,30 välissä kulki sora- ja hiekkalaastin muurausraja. Em. tason alapuolella ollut soralaastimuuraus jatkui lounaaseen sekä Kirkkotornin harmaakiviseinän että vaalealla hiekkalaastilla muuratun tiiliseinän alle.

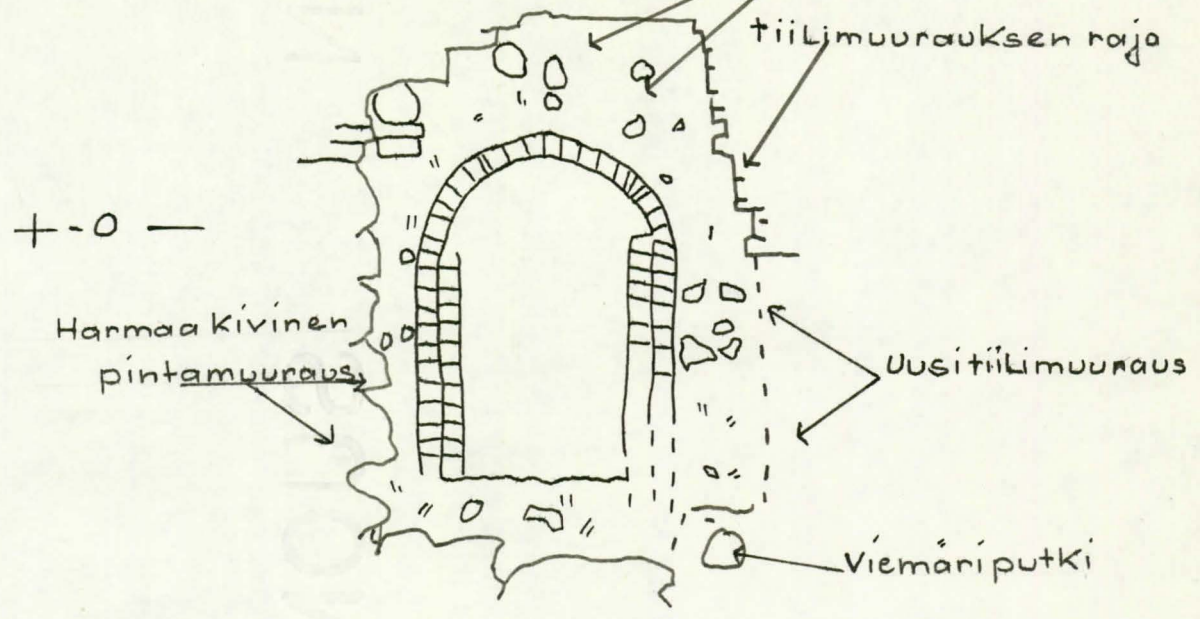
Piirros 1 Linnanpihan puoleinen sivu.  
Alkup. sydänmuuri

18/9-18/10 -62. Elo-syyskuussa 1962 entisöitiin h. 13 linnanpihalle päin avantuva ikkuna. Tämän jälkeen poistettiin vankilanaikainen muuraus tämän ikkunan vieressä olevan oviaukon pihanpuoliossa osassa. Tätä muurausta oli n. 1 m leveässä kentässä oviaukon ympärillä, mutta vain n. 30 cm syvyisenä. Muurauksen alta tuli alkuperäinen sydänmuuri näkyviin.

Oviaukosta kaakkoon uusi muuraus jatkuu huoneen 14 oviaukkoon saakka. Tällä puolella sitä poistettiin vain n. 50 cm leveältä alalta. Toisella puolella oviaukkoa uusi muuraus rajoittui alaosassa harmaakiviseen pintamuuriin joka on siteessä sydänmuuriin sekä +0,40 yläpuolella tiilimuuraukseen joka ei ole siteessä sydänmuurin kanssa. Kaikesta päättäen alunperin harmaakivisestä rakennuksesta on purettu pintamuuraus osittain pois ja korvattu yhden tiilen paksuisella tiiliverholla.

Poistetun muurauksen alta paljastui oviaukon luoteispuolella +0,60 korkeudella epämääräisen muotoinen parrunkolo,  $\varnothing$  30 cm, syvyys 65 cm. Tämä kolo kuuluu harmaakivivaiheeseen. Samalla korkeudella on parrunkolorivi seinän sisäpuolella.

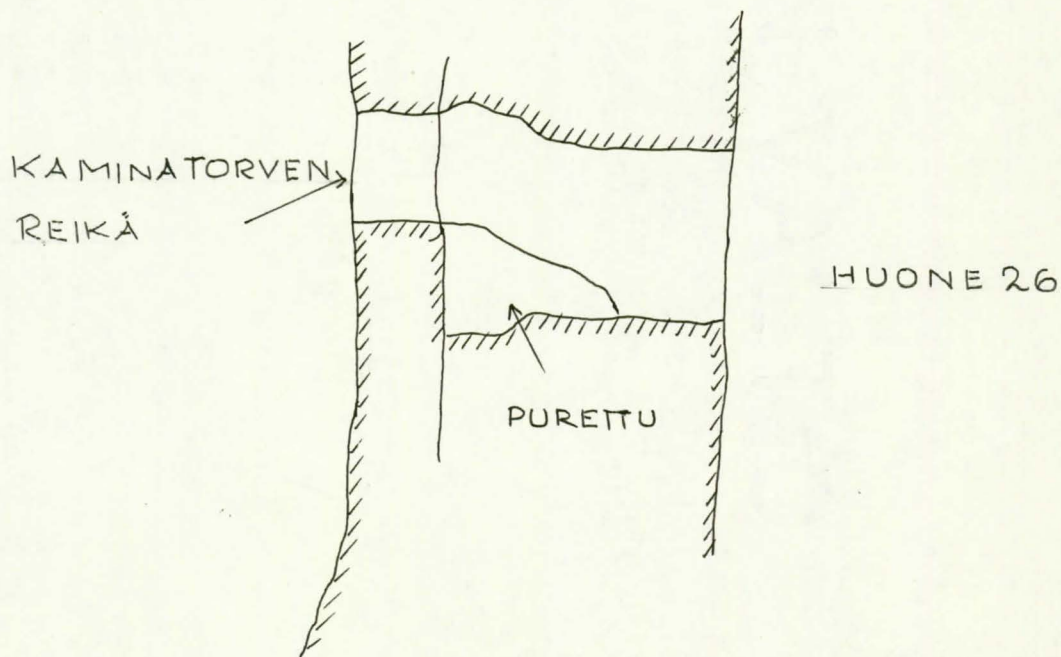
HUONE 26

Huone 26. Luoteisseinä. Muuriaukko seinän koillispäässä.

Vankila-aikana on luoteisseinän koillispäähän hakattu aukko kaminatorvea varten. Tätä aukkoa täyttävä vankila-aikainen muuraus poistettiin vuonna 1956. Tällöin havaittiin 180 cm seinästä sisään sileä, slammattu tiilipinta. Linnan luoteisen ulkoseinän mittauksen yhteydessä otettiin tätä tiilipintaa enemmän esille. Tällöin voitiin todeta että tämä tiilimuuraus on sama joka ulkoseinässä selvästi erottiin eri rakennusvaiheeseen kuuluvana +5,00 ja +9,00 välissä. Tämä muuraus muodostaa 60 cm paksun tiiliseinän. Sen sisäpuolella oleva muuraus on yhtenäinen, valkealla laastilla muurattu kuorimuuraus.

SUMMITTAINEN LEIKKAUS

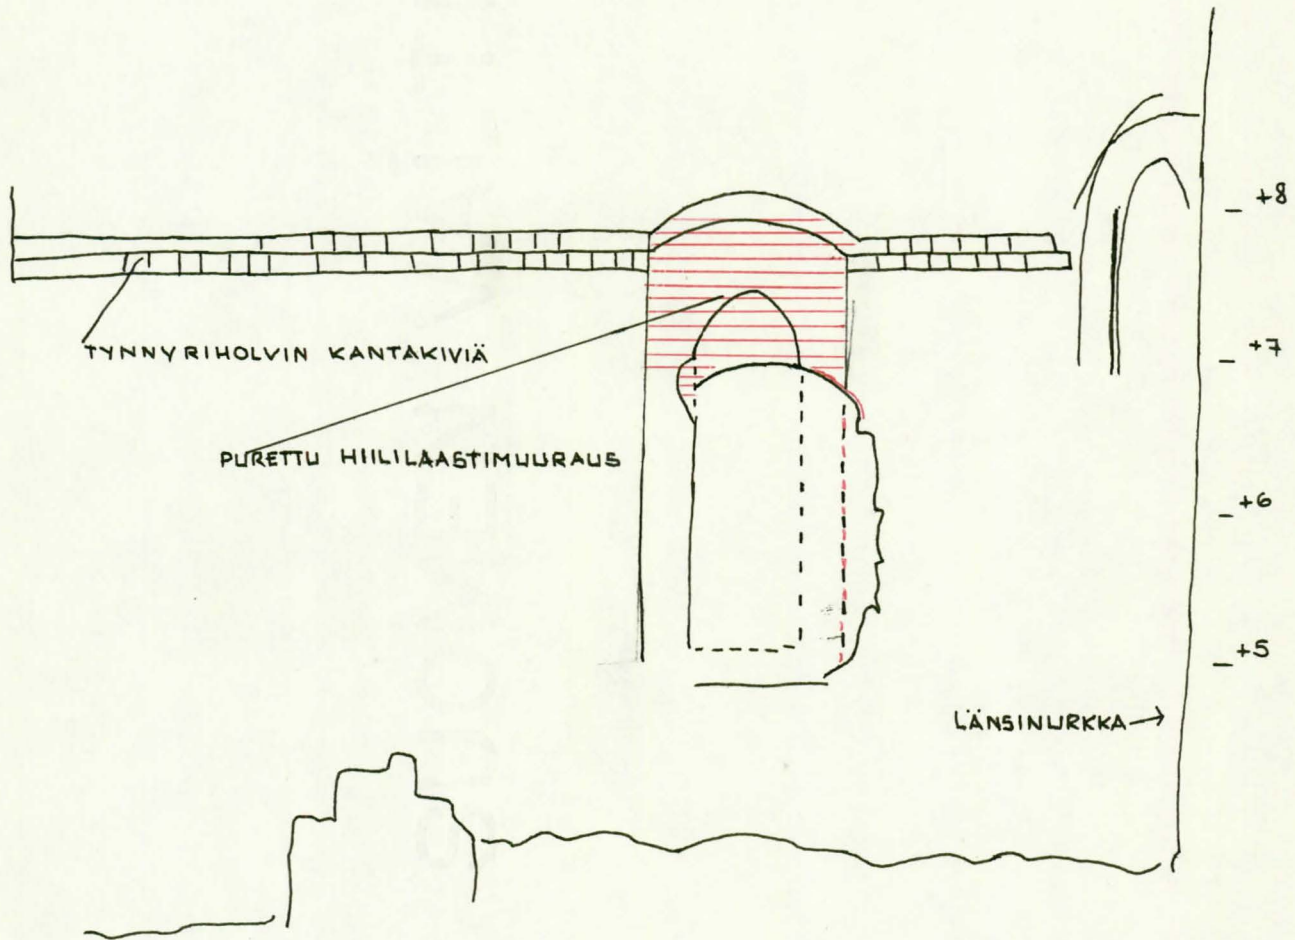
HUONE 28. LONNAINSEINÄN PORTTAALIN NISCHIN AVAAMINEN  
1500 - L. LIMPEEN MUURAUksesta

Lounaisseinän porttaalista oli jo aikaisemmin pudotettu pois savilaastilla muurattu segmenttikaari. Alkuperäinen siippokaari oli kuitenkin vielä hiililaastilla muuratun loivan segmenttikaaren peittämä. Sen laki oli tasossa +6,97, kanta 6,70. Samaan aikaan oli porttaalin luoteispieli muurattu alhaalta alkaen uudelleen. Myös kaakkoispinta oli paikattu tasojen +5,15-5,50 välissä. Kaarta varten oli hakattu tasojen 6,50-6,90 väliin alkuperäiseen koillispielen n. 15 cm syvyinen ura. Huoneen 28 puolella kannatti hiililaastikaari samalla laastilla tehtyä revetointia, joka oli porttaalin alkuperäisen nischin yläosassa. Revetoinnin leveys oli 135 cm, sen luoteissyrrjä oli 230 cm päässä h. 28 länsinurkasta, ylös se rajoittui em. välipohjavuoliaisiin, alas se ulottui tasolle 7,20, jossa reuna oli murrettu.

Paljastunut alkuperäisen porttaalin nischi huoneeseen 28 päin kapeni lievästi yläosastaan, 70 cm matkalle n. 5 cm. Se oli jatkuvan porttaalin pielten pykäläpinnalle ja muotosti niiden kanssa suorasisuisen, n. 135 cm leveän, n. 40 cm syvän nischin, joka alkoi suunnilleen tasosta +5. Sitä kattavan segmenttikaarisen korvakaaren laki ulottui tasoon 7,50, siippokaaren huippu on siitä 45 cm alempana. Nischin yläosa oli pahasti palanut, mutta siinä oli jätteitä rap-

Aukon suippokaaresta oli h. 28 puolella jäljellä lakikiven molemmin puolin 7 kiveä juoksutiilihölvistä. Aukon leveys on ollut suunnilleen 70 cm.

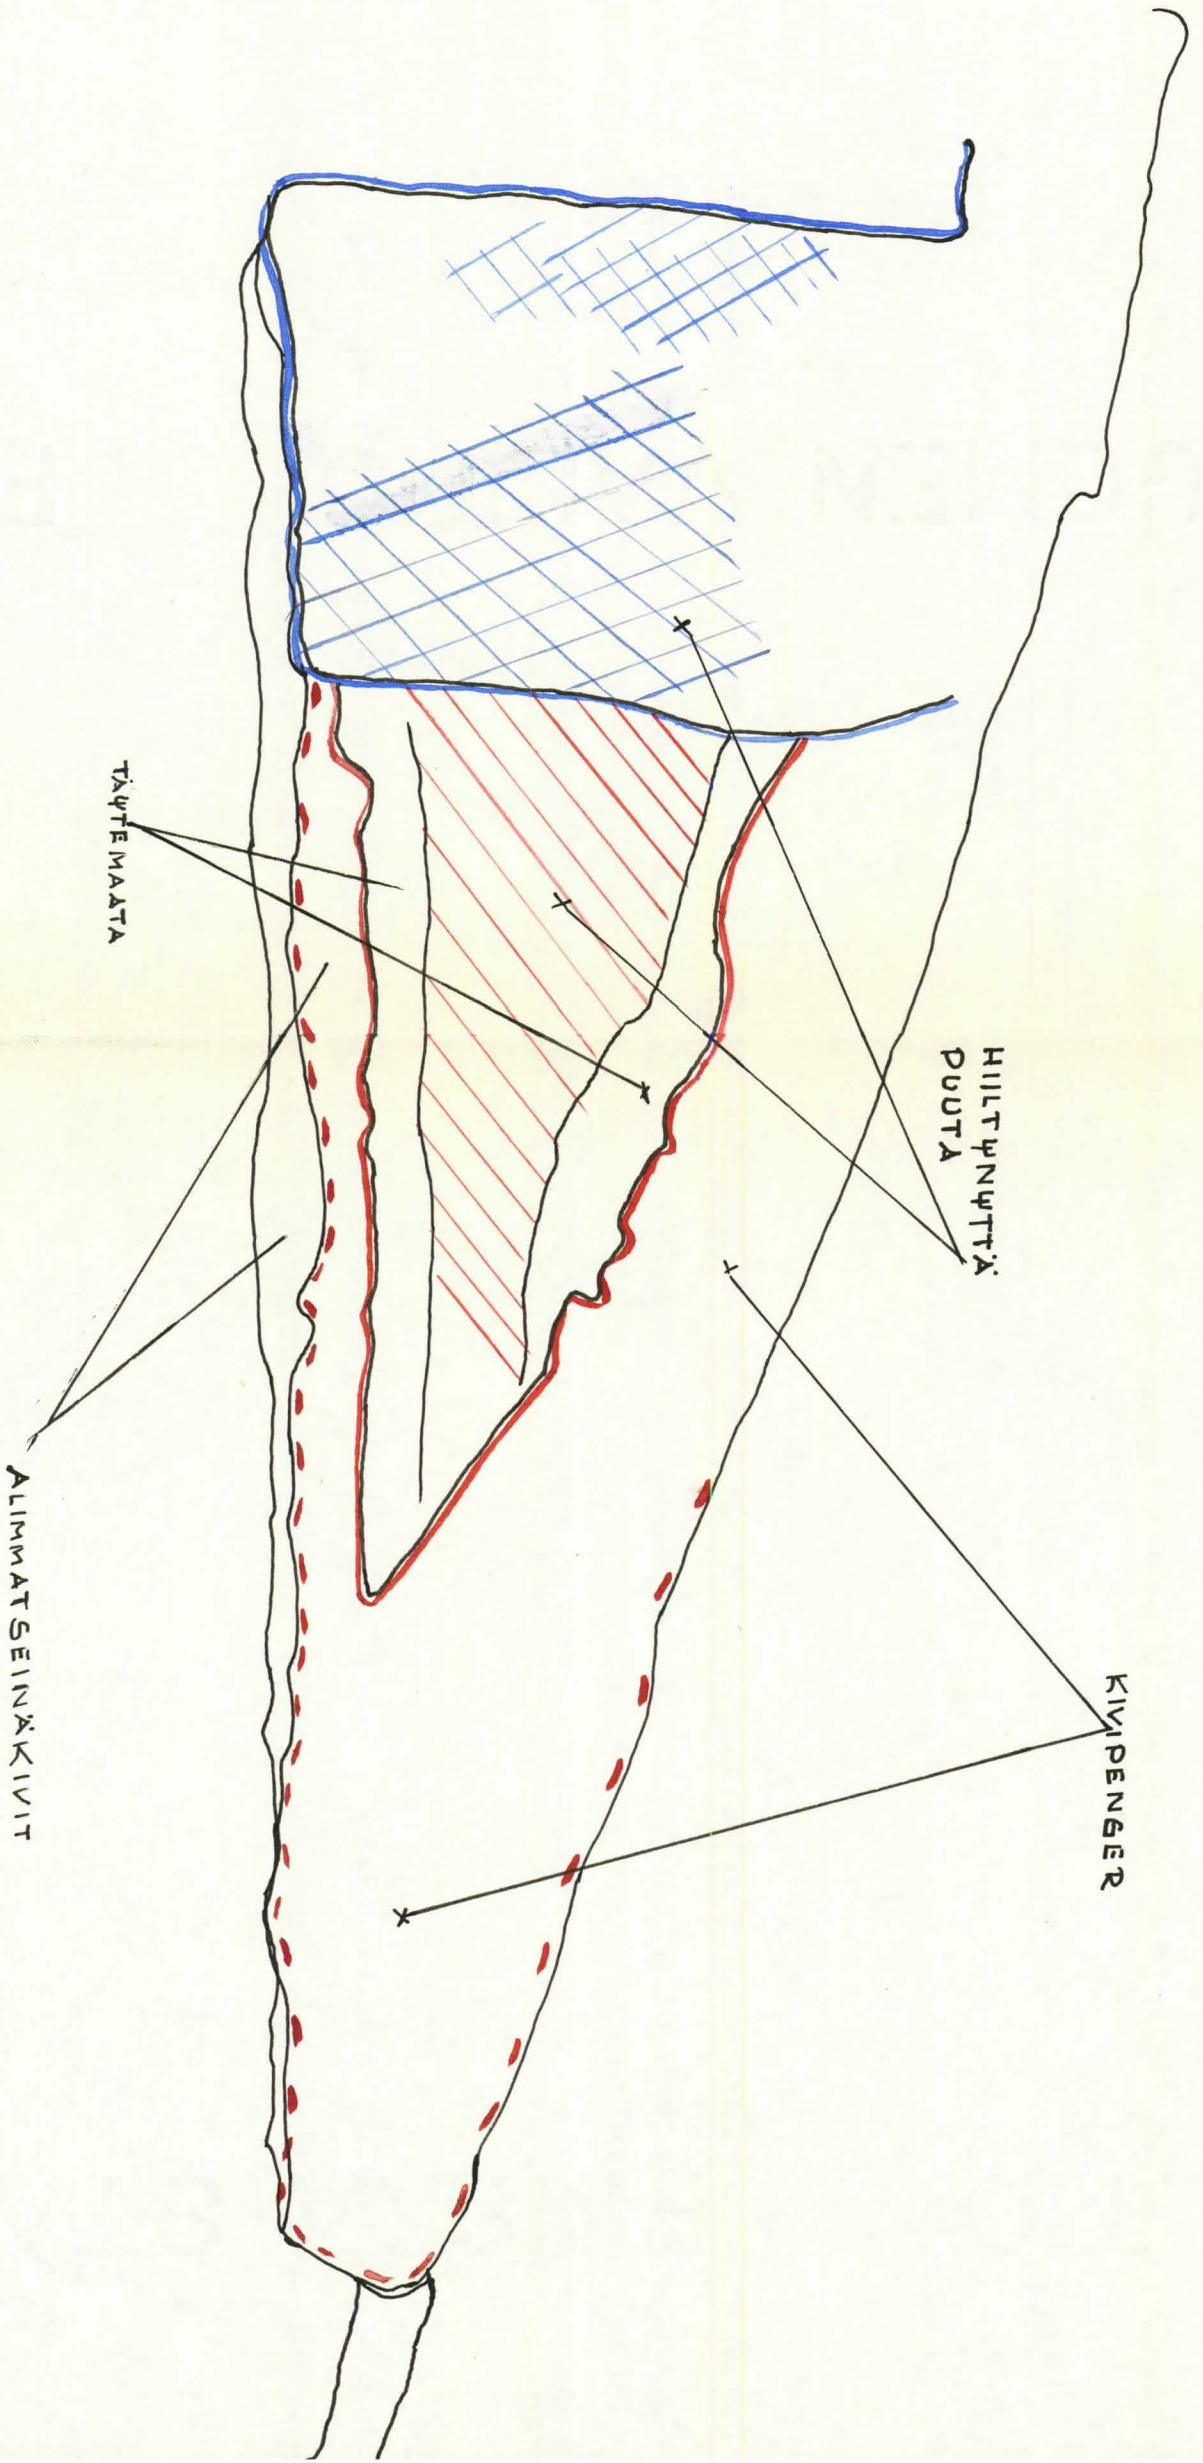
ESILINNAN PIHAN LOUNAISSIIDI, PENGER K-TORNIN LUOT. PUOLELLA  
PIIROSJ. V. 1961 KÄYTTÖALÄ SINISELLÄ  
v. 1962 " " PUNAISELLA

Hiiltyneet parrut, joista edellä on ollut puhe, lepäsivät ohuehkon, n. 10 cm savikerroksen päällä ja osaksi sen seasakin. Savi vuorostaan oli välittömästi kiinteän pohjasoran päällä. Parrujen mukana poistettiin myös savi ja täten päästiin kaivannossa kiinteään pohjasoraan ja tutkimukset tältä osalta päättyivät. Sorapinta nousi linnan länsinurkan lähetyville n. tasolle +120. Kirkkotornin vierellä se oli tasossa -0,30. Maan nousu oli jyrkintä n. 3-6 m päässä Kirkkotornista luoteeseen, sen jälkeen nousu oli 7 m matkalle vain n. 40 cm. Sorapinta saven alla oli joksenkin vaakasuora koillis-lounaissuunnassa nyt tutkitulla alalla.

Tutkimusten yhteydessä tehtiin mittauspiirros kaivannosta siihen liittyneine laikkauksineen. Piirroksen merkittiin hiiltyneet puut.
