Hämeen linnan tutkimustöiden muistininpanot

vuodelta 1965

## Vuoden 1965 muistiinpanojen sisällysluettelo

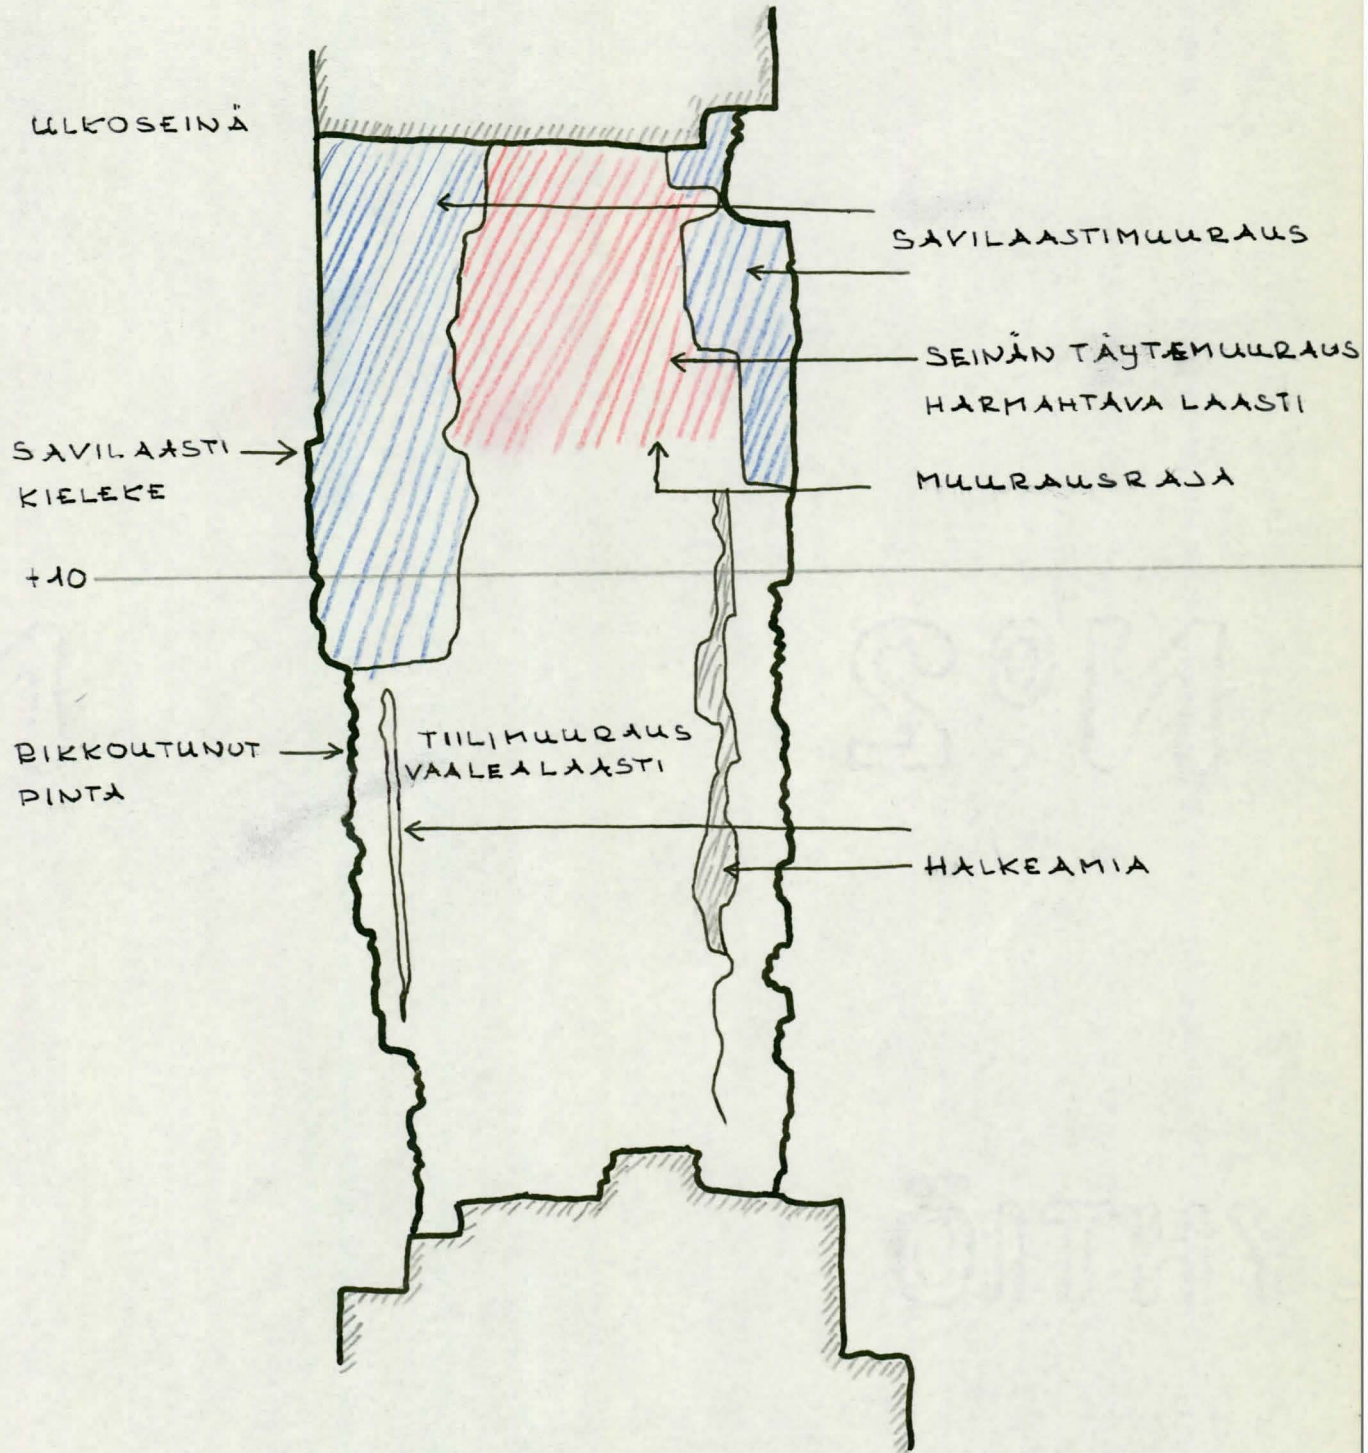
PIIRROS 1 1:20

Aukon pohjan kokonaan tiilistä tehty muuraus jatkui lounaispielessä ja ulottui suunnilleen tasolle +10,33. Tällä kohtaa kulki vaakasuora muurausraja, jonka yläpuolella oli harmaakiviä sisältävä seinän täyte. Ulkoseinän puolella tuli alas tasolle +9,75 n. 35-42 cm paksu savilaastimuuraus. Sisäseinän puolella savilaastimuuraus tuli alas tasolle +10,23 alinna yhden tiilen levyisenä kerroksena. Tiilimuurauksessa oli pahoja pystysuoria halkeamia lähellä molempia seinäpintoja. Laasti oli ulkoseinän puoleisissa halkeamissa muuttunut (tulipalon ansiosta?) helposti murenevaksi. Uloimmat tiilikerrokset eivät olleet kunnolla siteessä toisiinsa, mikä seikka on edistänyt halkeamien syntyä. Sisäseinän puolella päällimmäiset pari tiilikerrosta olivat myös huonosti siteessä toisiinsa.

KAAKKOISSEINÄN LOUNAISALUKKO

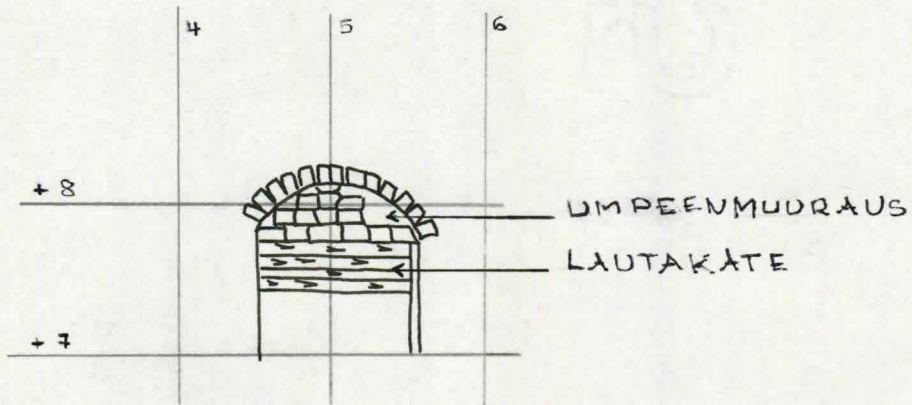
- Heinäkuu 1965  
Piiirros 1
- Oviaukossa oli huoneen 27 puolelta havaittavissa kaari, jonka kanta oli tasolla +7,67 ja leveys oli 65 cm. Näkyviin tuli ainoastaan kaaren päiden ensimmäiset päätiilet, jotka tulivat seinän pinnan tasoon; seinän pintamuuraus peitti muun osan. Kaari päättyi n. 45 cm päässä h. 27 seinäpinnasta. Muuraus oli huolimatonta; tiilet olivat osin paksun laastin peitossa, jossa oli lautojen päiden jälkiä. Nämä sijaitsivat n. 30-35 cm seinän pinnasta. Molemmista aukon pielistä oli jäljellä 3 tiilikerrosta. Seinässä kulki n. 45-50 cm h. 27 sisäseinästä pystysauma, joka tasolla +7,20 sijaitsevasta horisontaalisesta työsaumasta lähtien näkyi molemmissa pielissä ja laapiossa.

II OVI AUKKO HUONEEN 26 PUOLELTA  
1:50

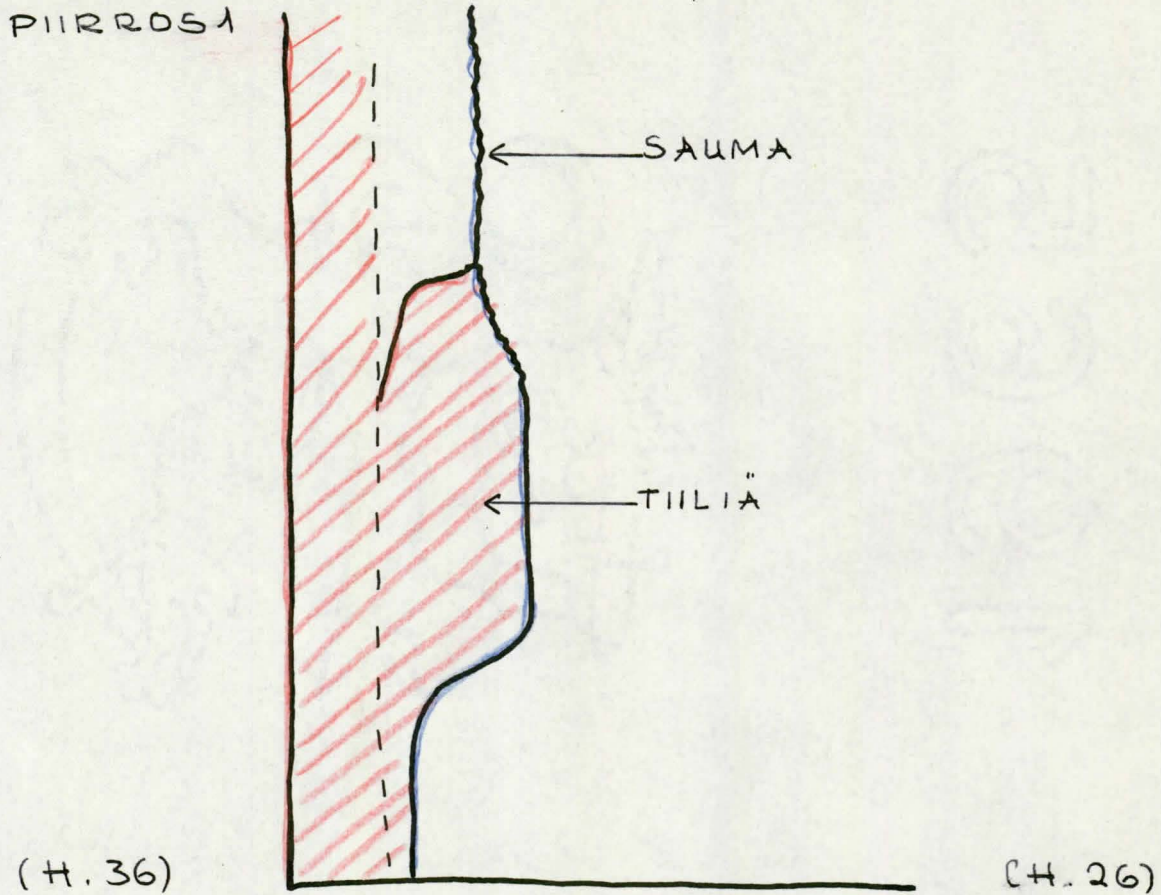
PIIRROS 1

Luoteisseinän kielekkeen oletettu taso +8,50. Välittömästi tämän tason alapuolelta on 2 päällekkäistä luoteisseinän tiiltä hakattu poikki. Kaakkoon päin seinässä on lounaisseinän em. holvitiilien yläpuolella sidemuurausta, joka tulee alempana olevan seinän tasoon. Lounaisseinässä on koilliseen päin myös jonkinlaista pykälämuodostusta. Laasti näiden tiilien välissä oli paikoitellen pinnaksi tasoitettun näköistä.

Lounaisseinässä oli pelkkiä juoksutiiliä. Sidetiiliä on vasta tason +8,31 alapuolella. Tavallista munkkilimitystä oli vasta n. tason +10 yläpuolella.

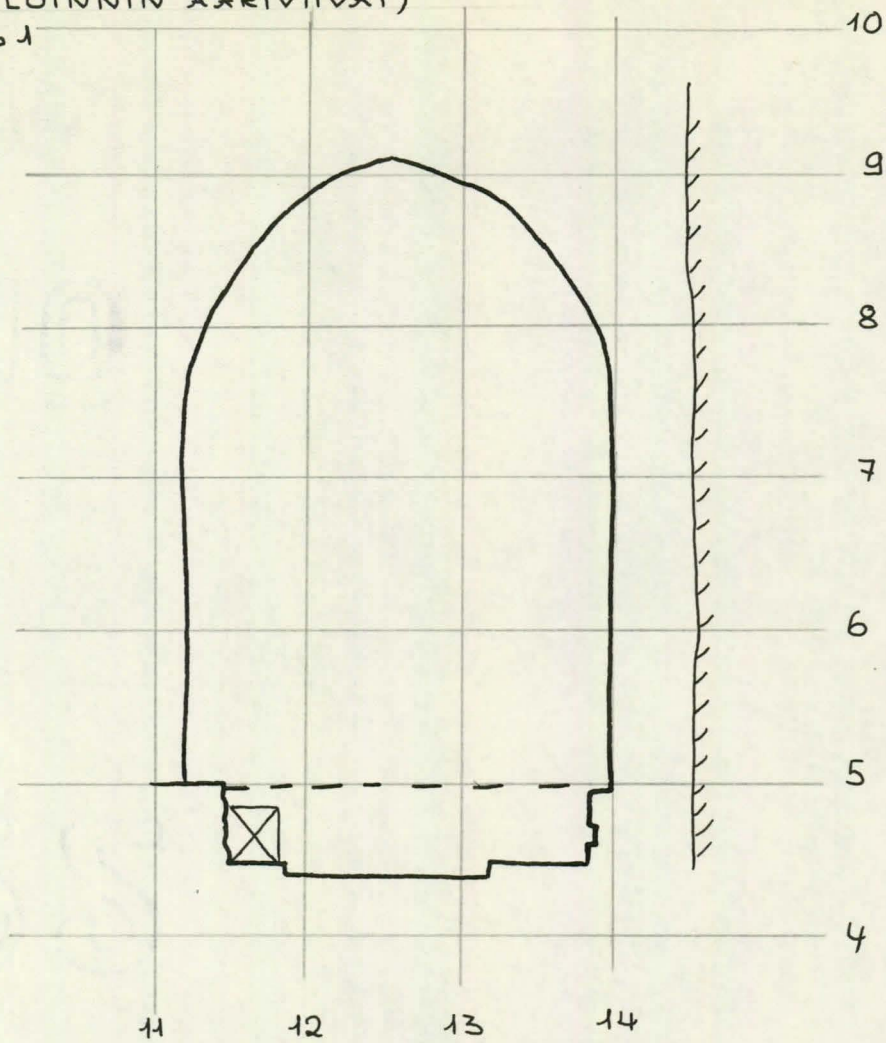
1:50 PIIRROS 1

Suippokaarisen portaalin aukon alareuna oli ulkoseinässä tasolla +5 ja lounaislaita 49 cm etelänurkasta. Aukko oli ulkoseinässä 2,80 m leveä. Portaalin oviaukkoa oli murtamalla suurennettu, jolloin osa pielien profiloinnista on hävinnyt kokonaan ja jäljellä oleva muototiilimuuraus on vaurioitunut. Murrettu aukko ulottui ylös tasolle +8,58. Pihan puoleinen kaaren kärki sijaitsi tasolla +9,10. Profilointi alkoi viistolta sokkelilta, jonka yläreuna sijaitsi tasolla +5,32; sokkeli on todennäköisesti käsittänyt kolme kerrosta. Sokkelin päällä oli kulmittain asetettu tiilikerros, jonka päältä profilointi jatkui seuraavasti:

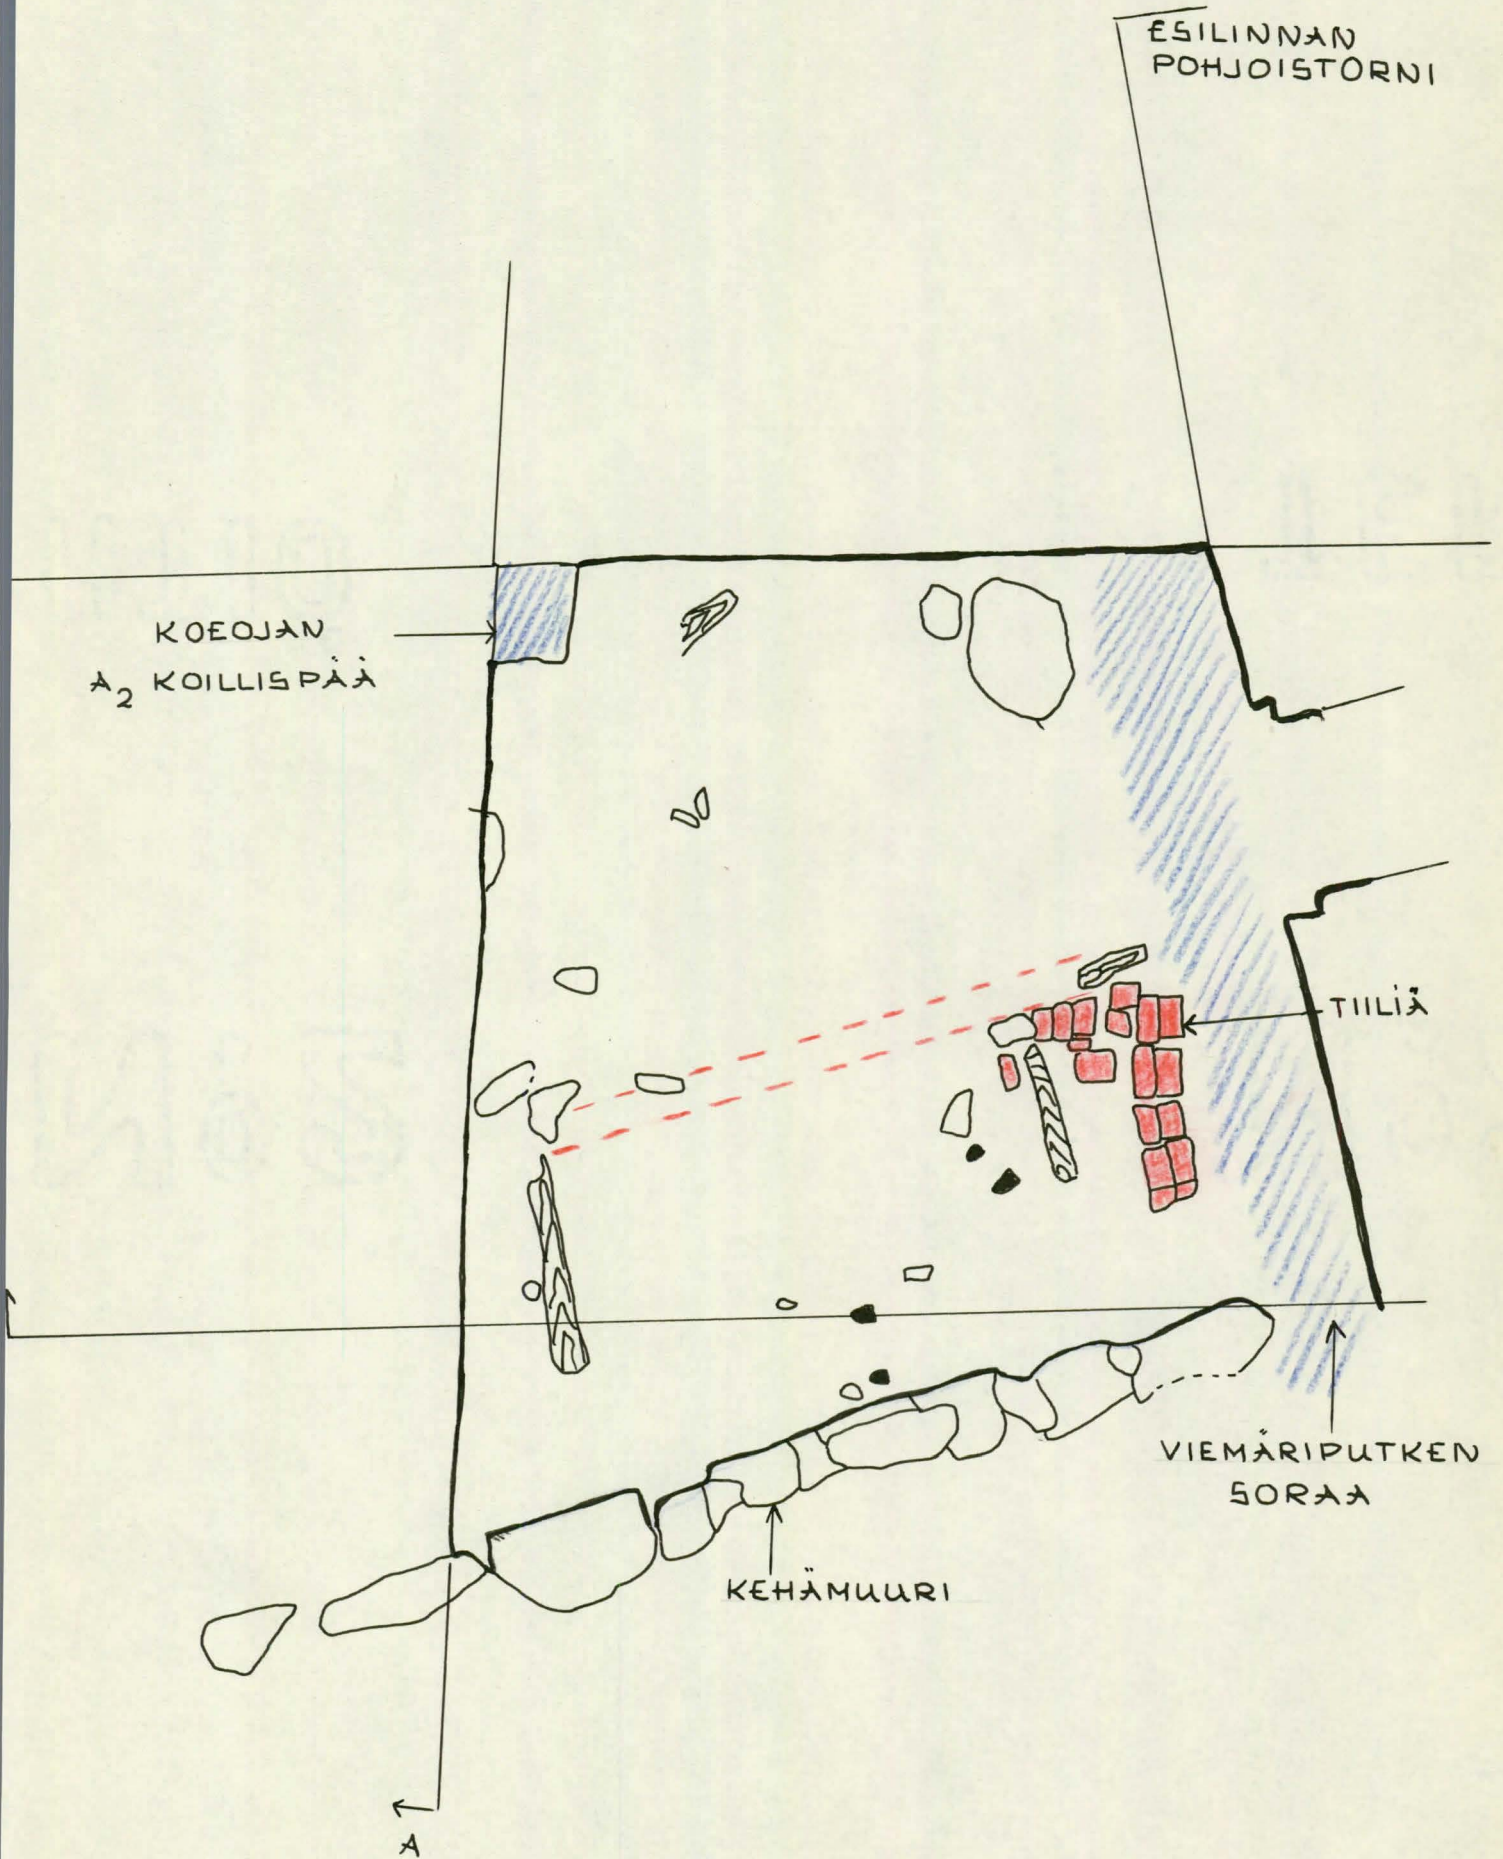
Poisvieritetyn kivirivin lounaispuolella jatkettiin saven kaivamista vaaleampaan saveen asti. Selviä noki- ja savikerroksia ei voitu erottaa. Savi ja nokimaa vuorottelivat muodostamatta koko aluetta käsittävää kerrosta. Savi vaaleni alaspäin mentäessä.

Kaivamista jatkettiin rakennuksen pohjassa, mutta ajan puutteen vuoksi työ keskeytyi ennen kuin se saatiin puhdistetuksi.

KOILLISEN ESILINNANPIHÄN POHJOISKULMAN KAIVAUKSEKSI  
1:50  
PIIRROS 1
