Hämeen linnan tutkimustöiden muistiinpanot

vuodelta 1966

Vuoden 1966 muistiinpanojen sisällysluettelo

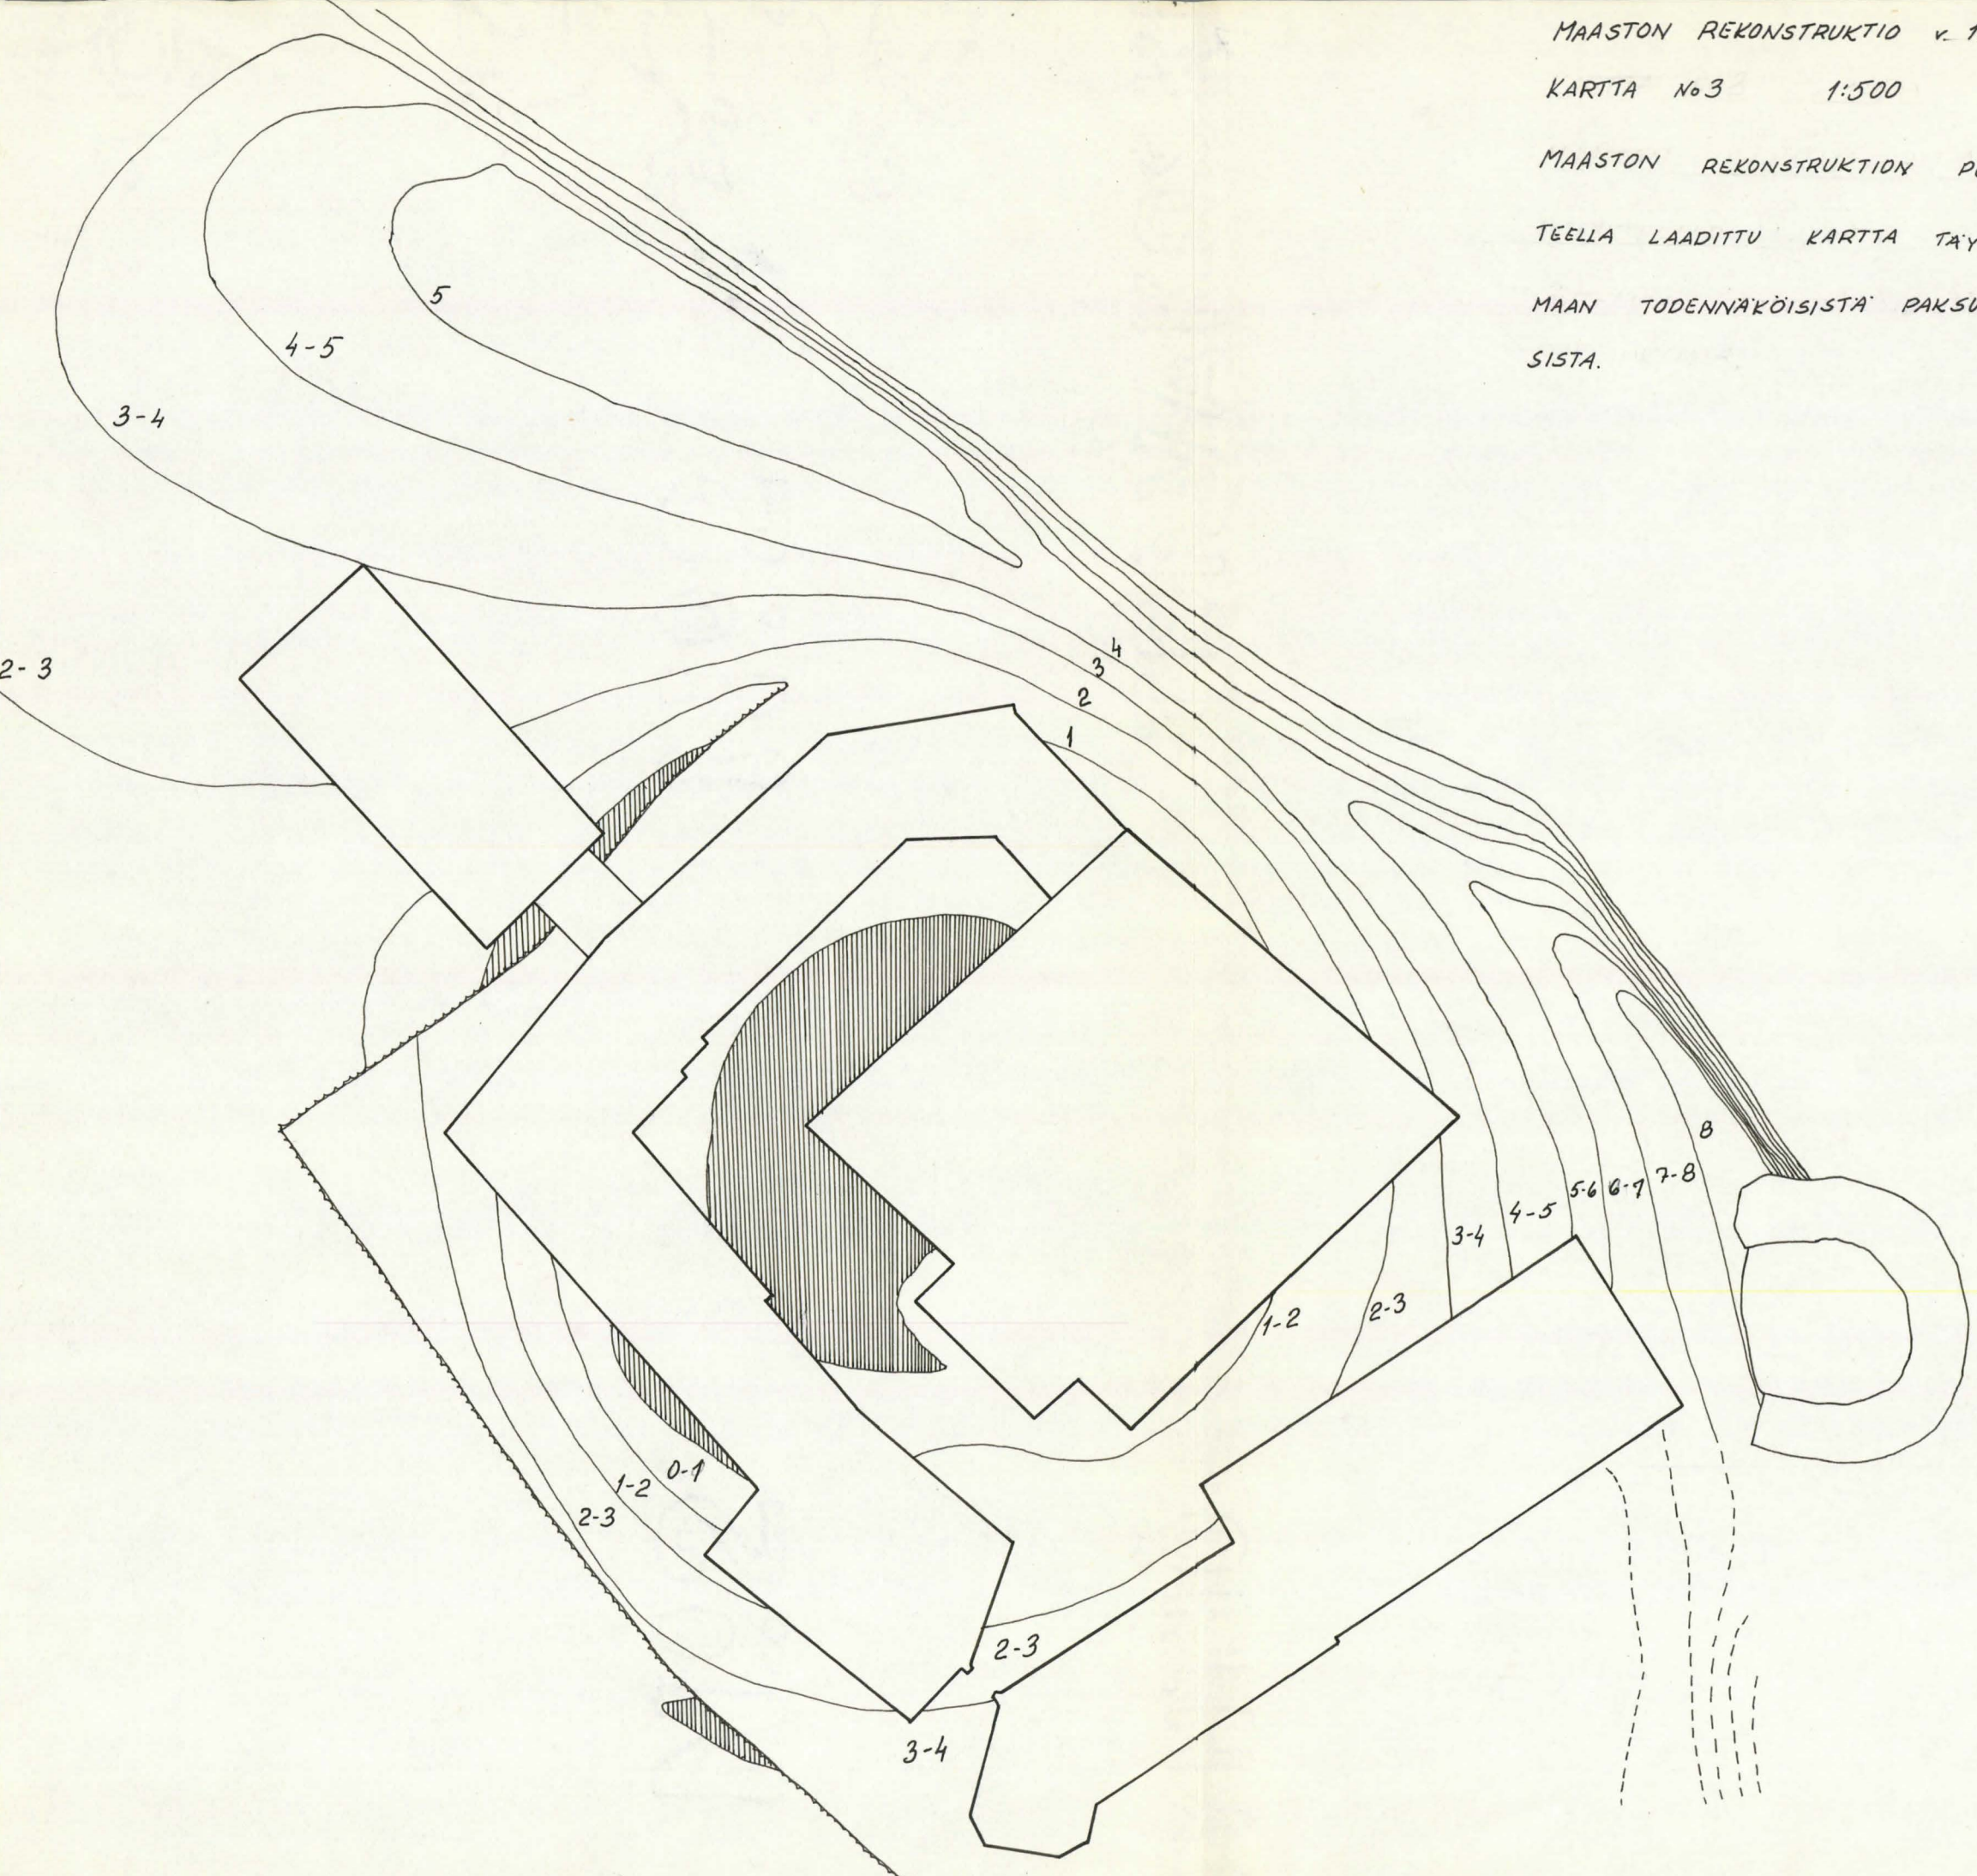
KARTTA No 3 1:500

MAASTON REKONSTRUKTION PERUS-  
TEELLA LAADITTU KARTTA TÄYTE-  
MAAN TODENNÄKÖISISTÄ PAKSUUK-  
SISTA.
